UNIVERSIDAD CÉSAR VALLEJO

“Propuesta de Mejoramiento del pavimento flexible utilizando el método PCI en la carretera tramo Moyobamba- C.P Alto mayo, Moyobamba, 2022”

TESIS PARA OBTENER EL TÍTULO PROFESIONAL DE:

Ingeniero civil

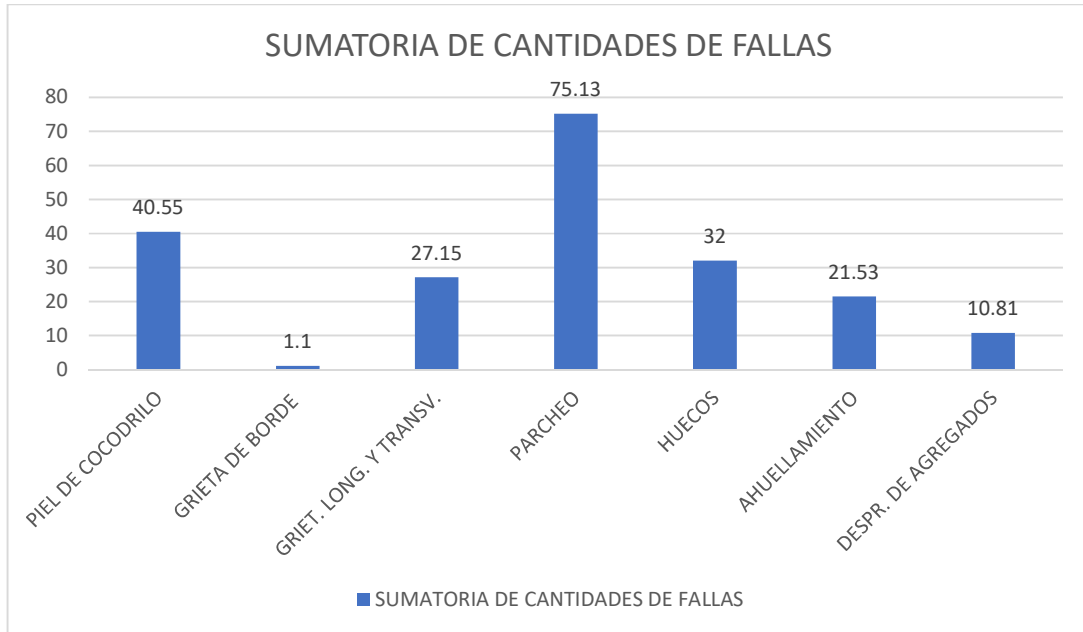
Gráfico 1. Sumatoria de cantidad de fallas

Interpretación del **gráfico 1**, la sumatoria de las cantidades nos muestra la cantidad de similitud que se encuentra en todo el tramo estudiado, y podemos observar que la falla parcheo es la que más se ha encontrado en todo el tramo estudiado, y grieta de borde es la que menos se ha encontrado.

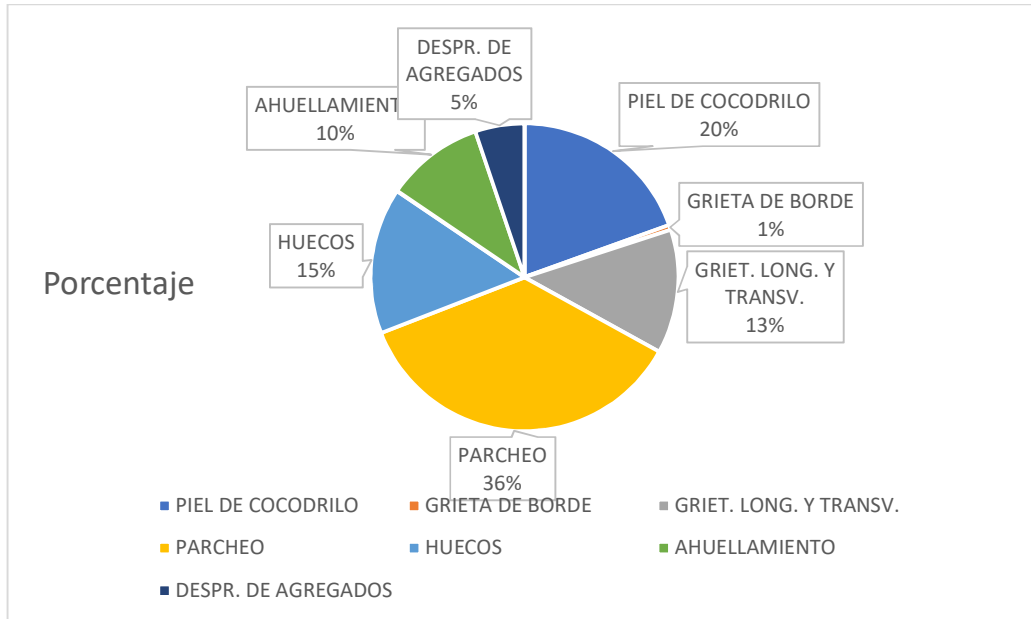
Gráfico 2. Porcentaje de los tipos de fallas

Interpretación del **gráfico 2**, en esta grafica de porcentajes podemos ver y decir que, en el tramo estudiado, el porcentaje de la falla parcheo es la que más se ha encontrado, con un 36%, a comparación de la falla Griet. de borde a 1%.

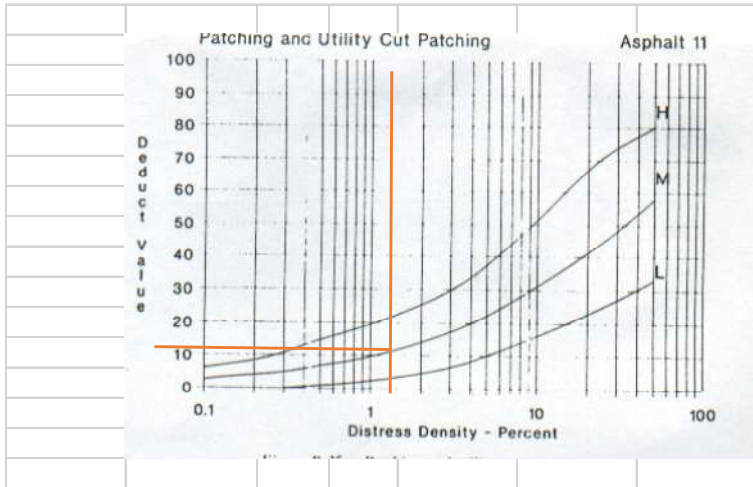
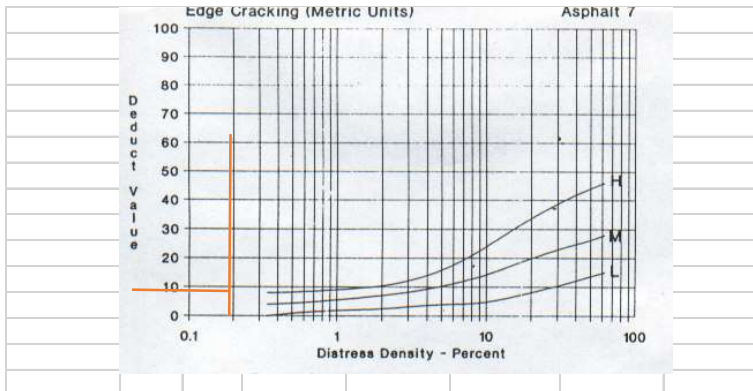
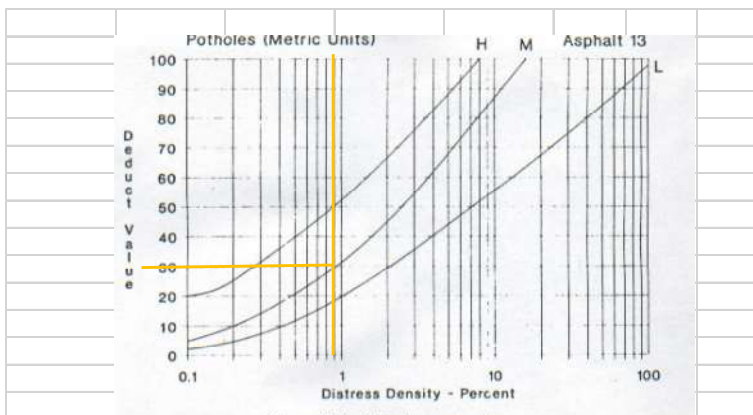
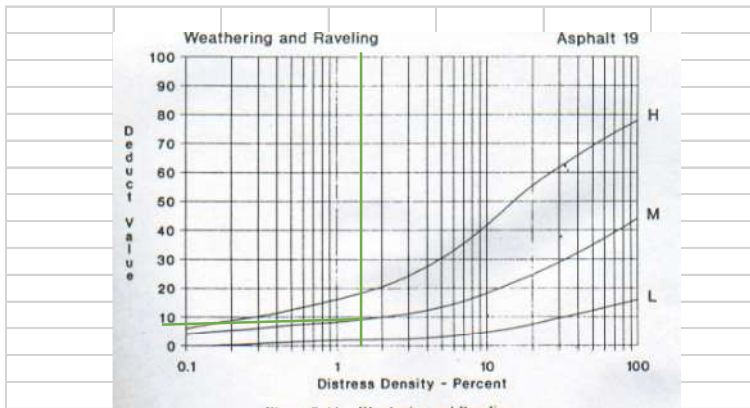
Interpretación de la **tabla 4**, se encontró cuatro fallas, con severidades altas y medias, donde se procedió a realizar el cálculo del PCI, donde se encontró la condición del pavimento igual a 65, y que el pavimento flexible está en la clasificación bueno, las acciones pertinentes de acuerdo a su categoría sería un mantenimiento preventivo rutinario y/o periódico.

Figura 1. V. D de la falla parcheo.

Figura 2. V. D de la falla grieta de borde.

Figura 3. V. D de la falla hueco.

Figura 4. V. D de la falla desprendimiento de agregados.

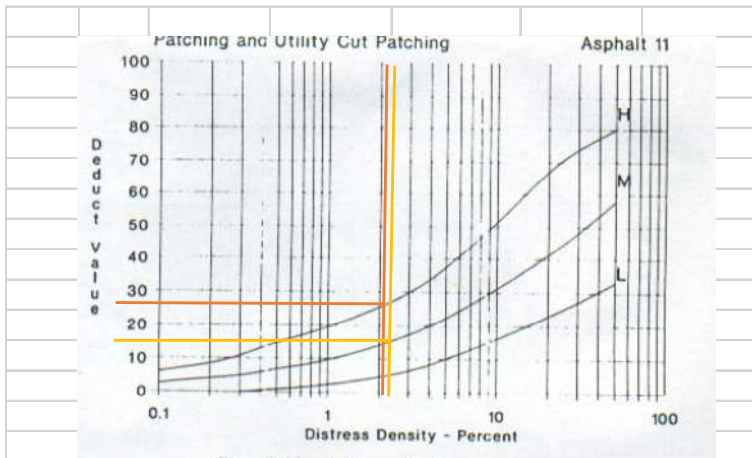
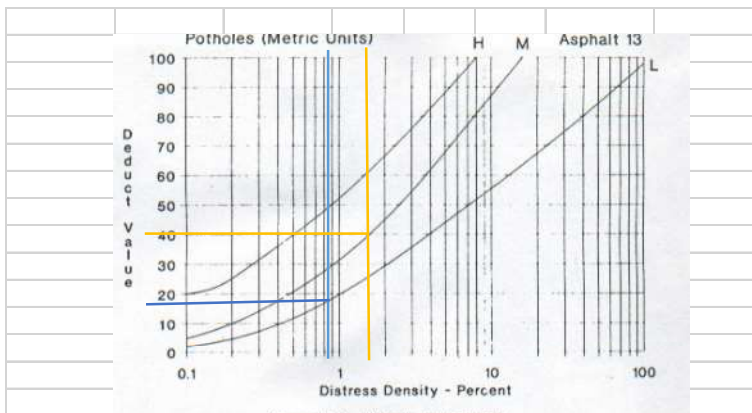
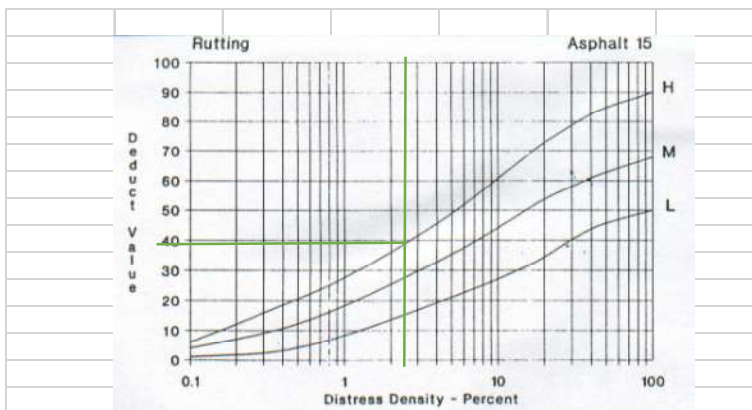
Interpretación de la **tabla 7**, se encontró tres fallas, con severidades bajas, medias y altas donde se procedió a realizar el cálculo del PCI, donde se encontró la condición del pavimento igual a 27, y que el pavimento flexible está en la clasificación malo, en esta unidad de muestreo se pudo ver que el pavimento presenta bastante deterioro y su categoría de acción sería una rehabilitación-refuerzo estructural.

Figura 8. V. D de la falla parcheo.

Figura 9. V. D de la falla hueco.

Figura 10. V. D de la falla ahuellamiento.

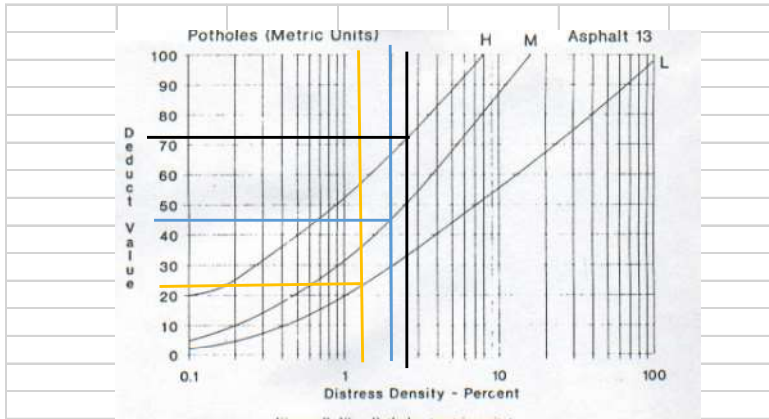
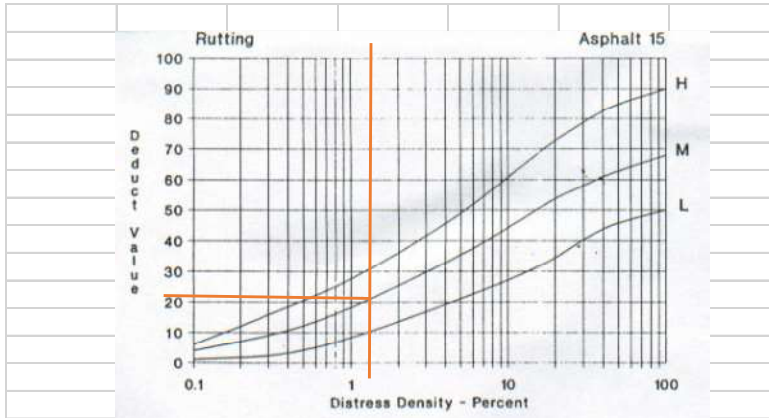
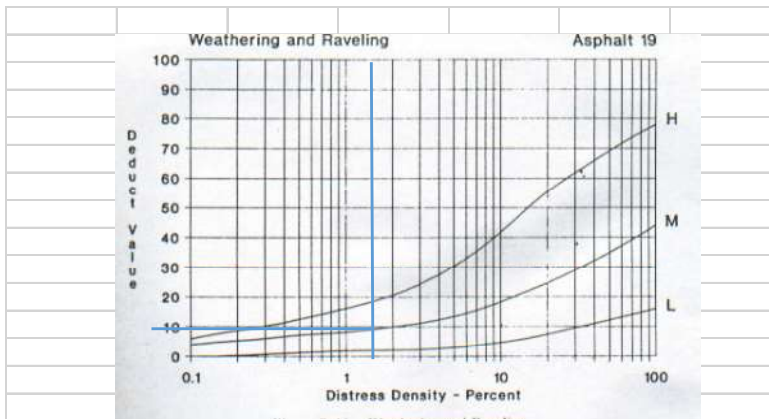
Interpretación de la **tabla 8**, se encontró tres fallas, con severidades bajas, medias y altas donde se procedió a realizar el cálculo del PCI, donde se encontró la condición del pavimento igual a 13, y que el pavimento flexible está en la clasificación muy malo, en esta unidad de muestreo se encontró que el pavimento está muy deteriorado y su categoría de acción sería una rehabilitación-reconstrucción.

Figura 11. V. D de la falla hueco.

Figura 12. V. D de la falla ahuellamiento.

Figura 13. V. D de la falla desprendimiento de agregados.

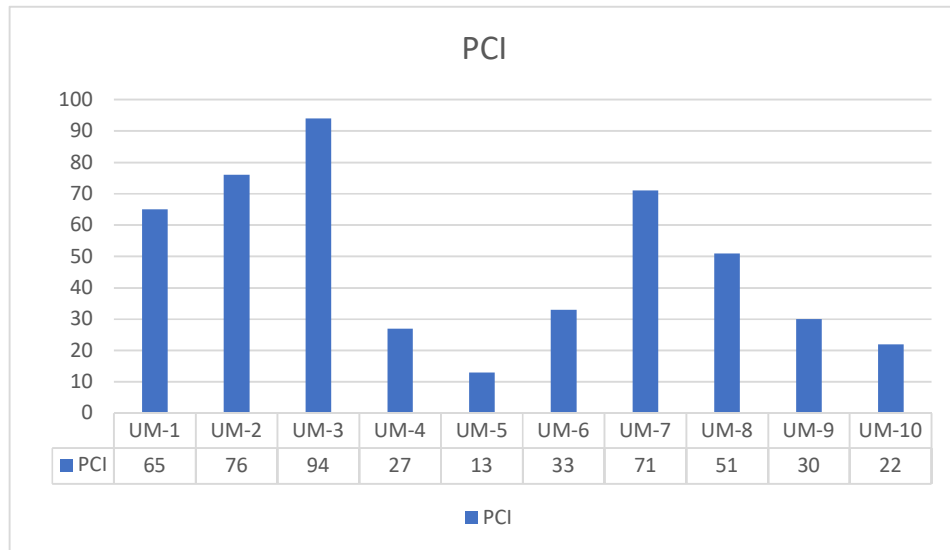
Gráfico 3. Valor del PCI

Interpretación del **grafico 3**, tenemos los valores del cálculo del PCI de todas las unidades de muestreo, donde la barra más alta con PCI 94, es de condición excelente, y la barra más baja con PCI 13, es de condición muy malo.

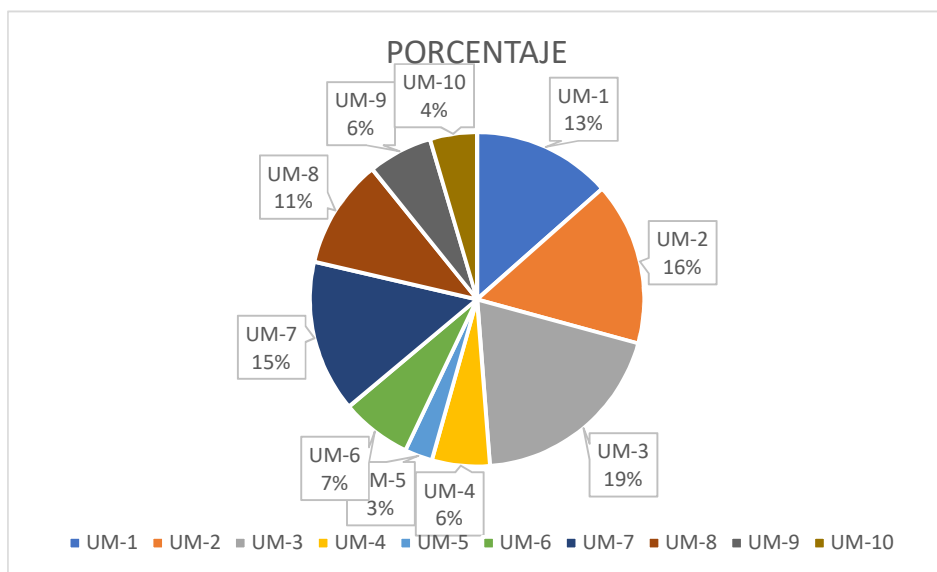
Gráfico 4. Porcentaje del PCI

Interpretación del **grafico 4**, en este grafico se observa distintos porcentajes, decimos a mayor porcentaje es excelente la condición de la unidad de muestreo a menor porcentaje es muy mala la condición de la unidad de muestreo.

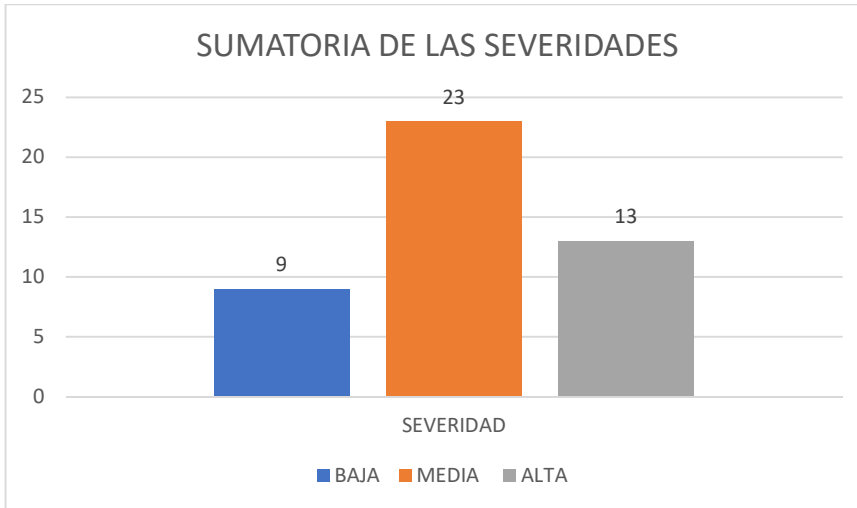
Gráfico 5. Sumatoria de las severidades del tramo estudiado

Interpretación del **grafico 5**, en este grafico se muestra la sumatoria de la severidad, y se ve que la severidad media es la más elevada con 23, la que le sigue la severidad alta con 13, y la severidad baja con 9, decimos que durante la evaluación se encontró más severidades medias.

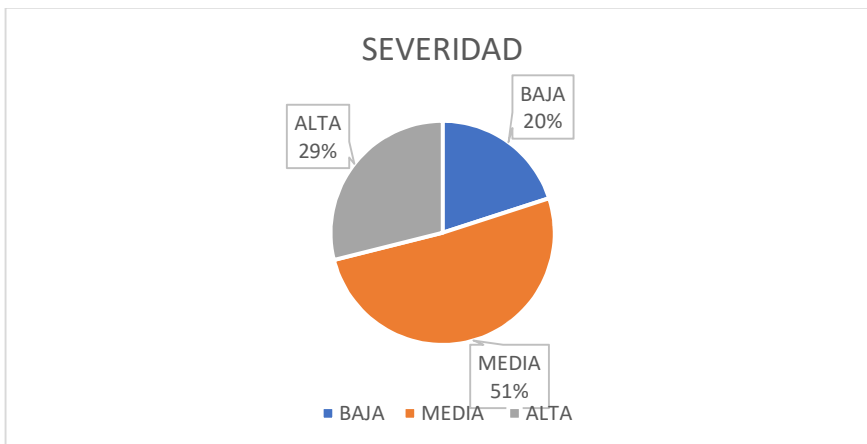
Gráfico 6. Porcentaje según la severidad

Interpretación del **grafico 6**, en este grafico se representa el porcentaje más elevado de la severidad encontrada en el tramo evaluado.
