Propuesta de rehabilitación y reforzamiento de la infraestructura vial para mejorar la transitabilidad vehicular y peatonal en Av. México-JLO.

TESIS PARA OBTENER EL TÍTULO PROFESIONAL DE:

UNIVERSIDAD CÉSAR VALLEJO		Proyecto de rehabilitación y reforzamiento de la infraestructura vial para mejorar la transitabilidad vehicular y peatonal en Av. México-JLO.							
NOMBRE DE LA VÍA:	Av. Mexico - Jose Leonardo Ortiz - Chiclayo

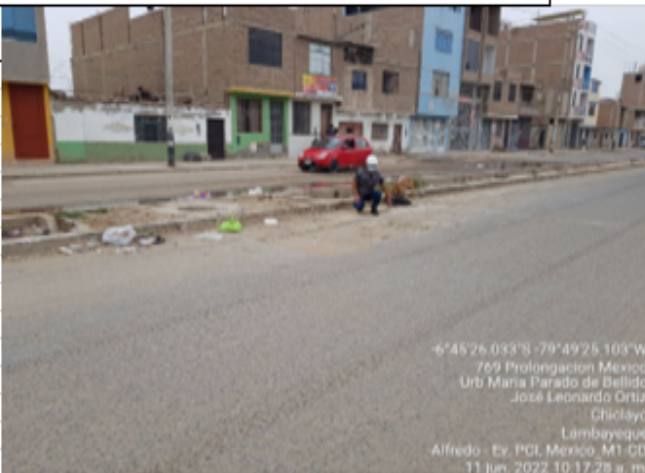
FALL	SEVERIDAD	X (m)	Y (m)	LONGITUD (m)	ANCHO (m)	Rangos de Calificación			
1	M	0.9	4.8	1.6	1.1	SEVERIDADES			
1	L	2.7	12.6	2.1	0.7	Low	Baja	L	
1	L	5	14	0.8	0.5	Medium	Medio	M	
4	M	4.3	22	2	0.8	High	Alta	H	
6	H	4	24	2.2	1.3	100 - 85			
6	H	2	4.1	1.5	0.3	40 - 25			
11	M	0.4	8	3.2	0.6	25 - 10			
12	M	6	17	4.3	1.7	10 - 0			
13	M	6	27	0.8	0.5	MALO			
13	H	0.3	17	2.2	1.3	MUY MALO			
15	M	7	6	11	0.2	FALLADO			
15	M	3.8	3.9	12	0.2

19	M	5.4	7.2	6	1.2				
19	M	0.2	12	2.5	1.1				
DICE DE CONDICION DEL PAVIMENTO (PCI)				PCI =	30				
CONDICION DEL ESTADO DEL PAVIMENTO				MALO

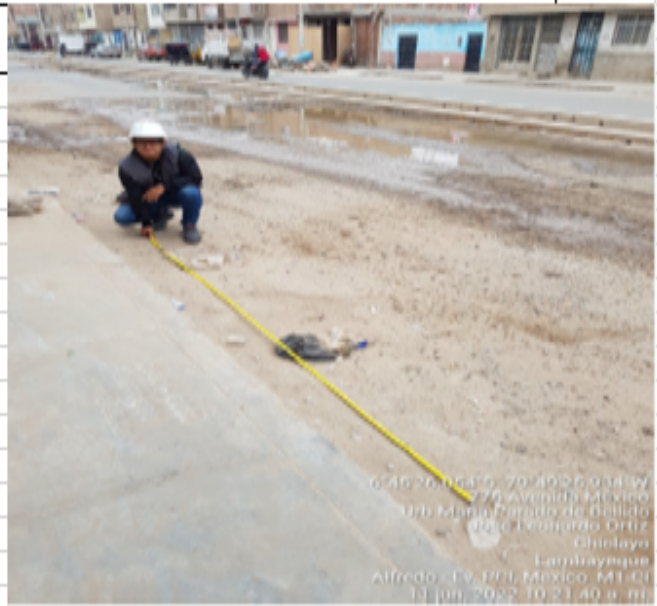
NOMBRE DE LA VÍA:	Av. Mexico - Jose Leonardo Ortiz - Chiclayo
UNIDAD DE MUESTRA:	1
PROGRESIVA INICIAL (km):	KM: 00+000
PROGRESIVA FINAL (km):	KM: 00+030
ANCHO DE VÍA (m):	7.5
AREA DE LA UNIDAD(m2):	225
EVALUADORES:	KENYI CHAPOÑAN ALFREDO DIAZ
FECHA:	11/06/2022
CARRIL	IZQUIERDO

FALL	SEVERIDAD	X (m)	Y (m)	LONGITUD (m)	ANCHO	Rangos de Calificación				
						SEVERIDADES	100 - 85	EXCELENTE		
						Low	Bajo	L	85 - 70	MUY BUENO
1	M	3.7	4	2.8	0.7	Medium	Media	M	70 - 55	BUENO
4	M	2.5	8	1.8	0.4	High	Alta	H	55 - 40	REGULAR
6	H	2.3	24	2.5	1.1				40 - 25	MALO
12	M	4.1	26	4.1	1.6				25 - 10	MUY MALO
13	H	0.2	8.4	6	1.8				10 - 0	FALLADO
13	H	4.3	17	7.8	2.6					
15	M	6.1	5.3	7	0.2					
DICE DE CONDICION DEL PAYIMENTO (PCI)				PCI =	8					
CONDICION DEL ESTADO DEL PAYIMENTO				FALLADO

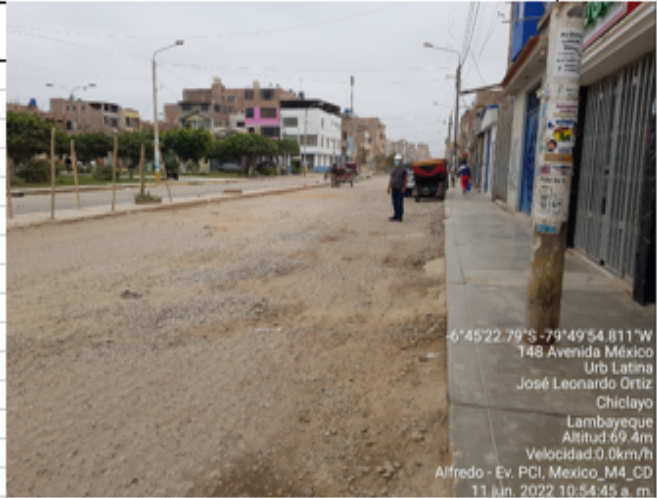
NOMBRE DE LA VIA:	Av. Mexico - Jose Leonardo Ortiz - Chiclayo
UNIDAD DE MUESTRA:	4
PROGRESIVA INICIAL (km):	KM: 00+330
PROGRESIVA FINAL (km):	KM: 00+360
ANCHO DE VIA (m):	7.5
AREA DE LA UNIDAD(m2):	225
EVALUADORES:	KENYI CHAPOÑAN ALFREDO DIAZ
FECHA:	11/06/2022
CARRIL	DERECHO

DICE DE CONDICION DEL PAVIMENTO (PCI) =	20
CONDICION DEL ESTADO DEL PAVIMENTO	MUY MALO

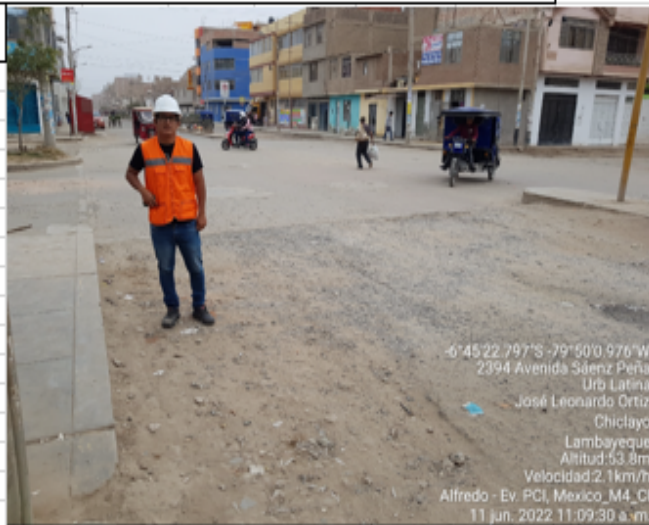
NOMBRE DE LA VIA:	Av. Mexico - Jose Leonardo Ortiz - Chiclayo
UNIDAD DE MUESTRA:	4
PROGRESIVA INICIAL (km):	KM: 00+330
PROGRESIVA FINAL (km):	KM: 00+360
ANCHO DE VIA (m):	7.5
AREA DE LA UNIDAD(m2):	225
EVALUADORES:	KENYI CHAPOÑAN ALFREDO DIAZ
FECHA:	11/06/2022
CARRIL	IZQUIERDO

DICE DE CONDICION DEL PAVIMENTO (PCI)	PCI =	9
CONDICION DEL ESTADO DEL PAVIMENTO		MALO

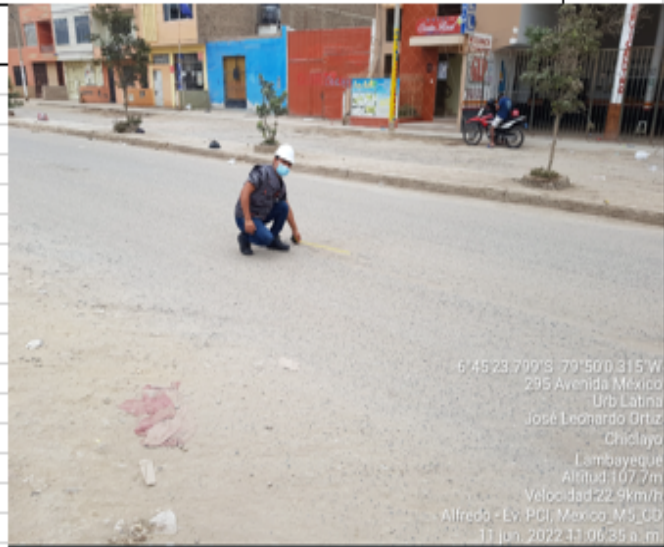
NOMBRE DE LA VIA:	Av. Mexico - Jose Leonardo Ortiz - Chiclayo
UNIDAD DE MUESTRA:	5
PROGRESIVA INICIAL (km):	KM: 01+230
PROGRESIVA FINAL (km):	KM: 01+260
ANCHO DE VIA (m):	7.5
AREA DE LA UNIDAD(m2):	225
EVALUADORES:	KENYI CHAPOÑAN ALFREDO DIAZ
FECHA:	11/06/2022
CARRIL	DERECHO

DICE DE CONDICION DEL PAYMENTO (PCI =	36
CONDICION DEL ESTADO DEL PAYMENTO	MALO

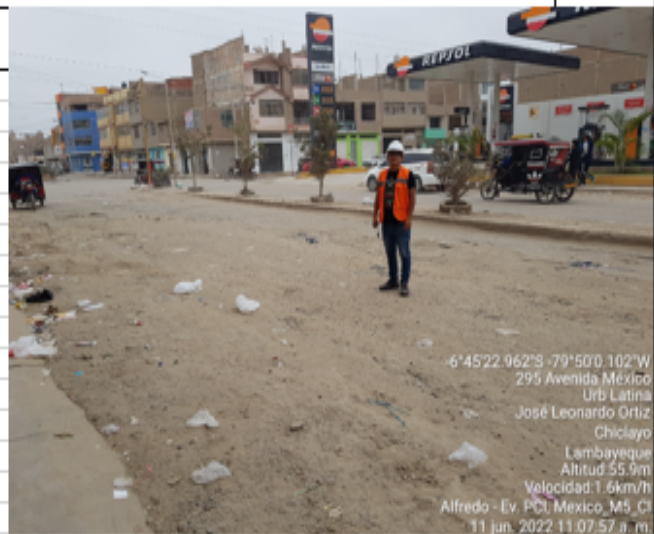
NOMBRE DE LA VIA:	Av. Mexico - Jose Leonardo Ortiz - Chiclayo
UNIDAD DE MUESTRA:	5
PROGRESIVA INICIAL (km):	KM: 01+230
PROGRESIVA FINAL (km):	KM: 01+260
ANCHO DE VIA (m):	7.5
AREA DE LA UNIDAD(m2):	225
EVALUADORES:	KENYI CHAPOÑAN ALFREDO DIAZ
FECHA:	11/06/2022
CARRIL	IZQUIERDO

DICE DE CONDICION DEL PAYMENTO (PCI)	PCI =	8
CONDICION DEL ESTADO DEL PAYMENTO	FALLADO

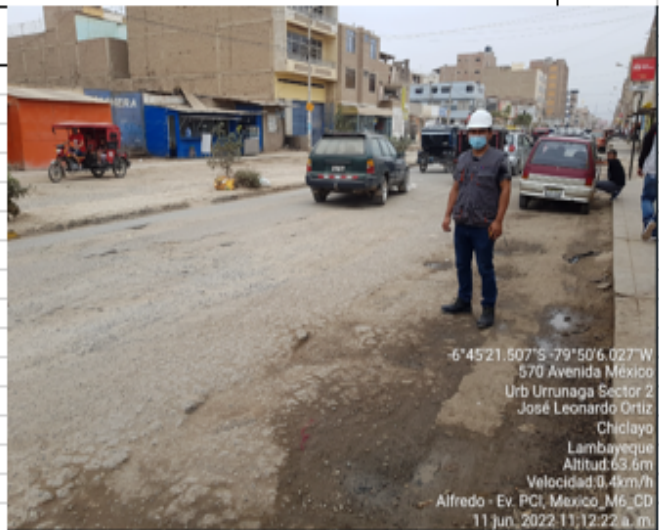
NOMBRE DE LA VÍA:	Av. Mexico - Jose Leonardo Ortiz - Chiclayo
UNIDAD DE MUESTRA:	6
PROGRESIVA INICIAL (km):	KM: 01+530
PROGRESIVA FINAL (km):	KM: 01+560
ANCHO DE VÍA (m):	7.5
AREA DE LA UNIDAD(m2):	225
EVALUADORES:	KENYI CHAPOÑAN ALFREDO DIAZ
FECHA:	11/06/2022
CARRIL	DERECHO

DICE DE CONDICION DEL PAYMENTO (PCI)	PCI =	11
CONDICION DEL ESTADO DEL PAYMENTO	MUY MALO

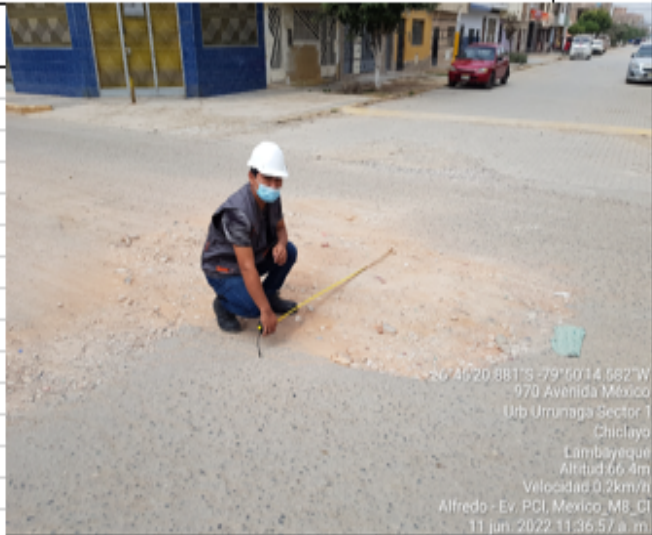
NOMBRE DE LA VIA:	Av. Mexico - Jose Leonardo Ortiz - Chiclayo
UNIDAD DE MUESTRA:	8
PROGRESIVA INICIAL (km):	KM: 02+130
PROGRESIVA FINAL (km):	KM: 02+160
ANCHO DE VIA (m):	7.5
AREA DE LA UNIDAD(m ²):	225
EVALUADORES:	KENYI CHAPOÑAN ALFREDO DIAZ
FECHA:	11/06/2022
CARRIL	IZQUIERDO

CONDICION DEL ESTADO DEL PAVIMENTO = MALO

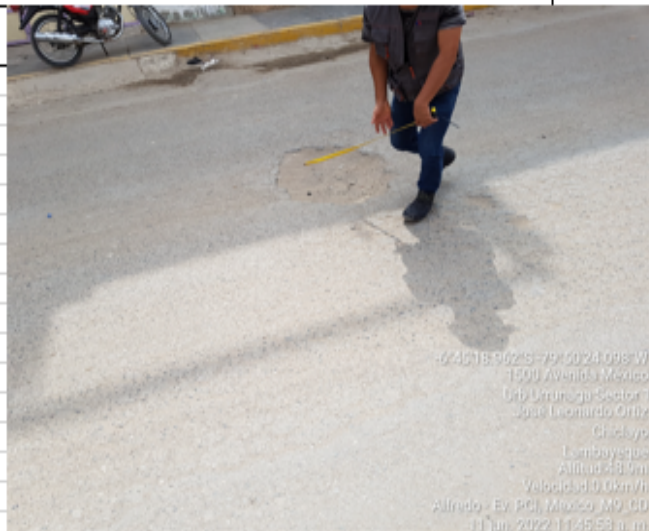
NOMBRE DE LA VIA:	Av. Mexico - Jose Leonardo Ortiz - Chiclayo
UNIDAD DE MUESTRA:	3
PROGRESIVA INICIAL (km):	KM: 02+430
PROGRESIVA FINAL (km):	KM: 02+460
ANCHO DE VIA (m):	7.5
AREA DE LA UNIDAD(m2):	225
EVALUADORES:	KENYI CHAPOÑAN ALFREDO DIAZ
FECHA:	13/06/2022
CARRIL	DERECHO

DICE DE CONDICION DEL PAYMENTO (PCI)	PCI =	45
CONDICION DEL ESTADO DEL PAYMENTO		REGULAR

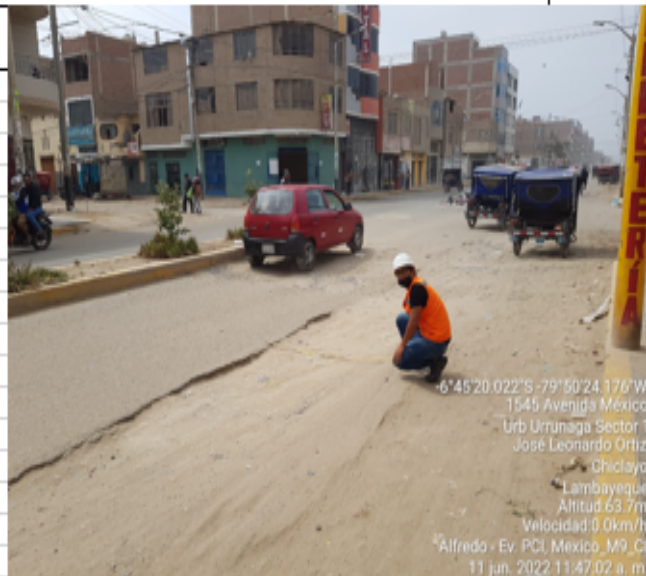
NOMBRE DE LA VIA:	Av. Mexico - Jose Leonardo Ortiz - Chiclayo
UNIDAD DE MUESTRA:	3
PROGRESIVA INICIAL (km):	KM: 02+430
PROGRESIVA FINAL (km):	KM: 02+460
ANCHO DE VIA (m):	7.5
AREA DE LA UNIDAD(m ²):	225
EVALUADORES:	KENYI CHAPOÑAN ALFREDO DIAZ
FECHA:	13/06/2022
CARRIL	IZQUIERDO

DICE DE CONDICION DEL PAYMENTO (PCI)	PCI =	12
CONDICION DEL ESTADO DEL PAYMENTO		MUY MALO

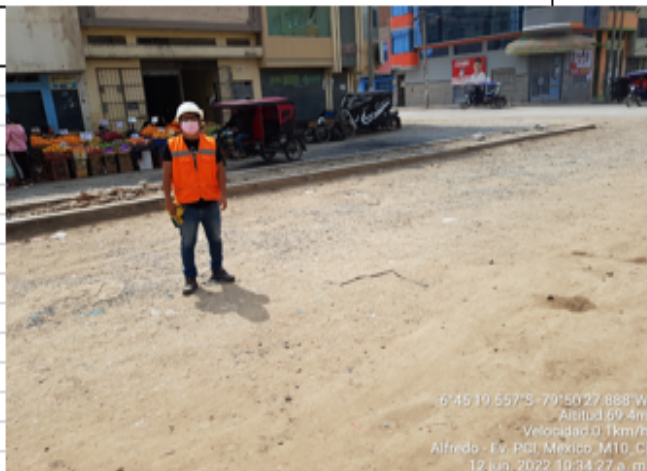
NOMBRE DE LA VIA:	Av. Mexico - Jose Leonardo Ortiz - Chiclayo
UNIDAD DE MUESTRA:	10
PROGRESIVA INICIAL (km):	KM: 02+730
PROGRESIVA FINAL (km):	KM: 02+760
ANCHO DE VIA (m):	7.5
AREA DE LA UNIDAD(m2):	225
EVALUADORES:	KENYI CHAPOÑAN ALFREDO DIAZ
FECHA:	13/06/2022
CARRIL	IZQUIERDO

6°45'10.557"S - 79°50'27.888"W
 Altitud: 69.4m
 Velocidad: 0.1km/h
 Alfredo - E.V. PCI México_M10_C1
 12 Jun, 2022 10:34:27 a.m.

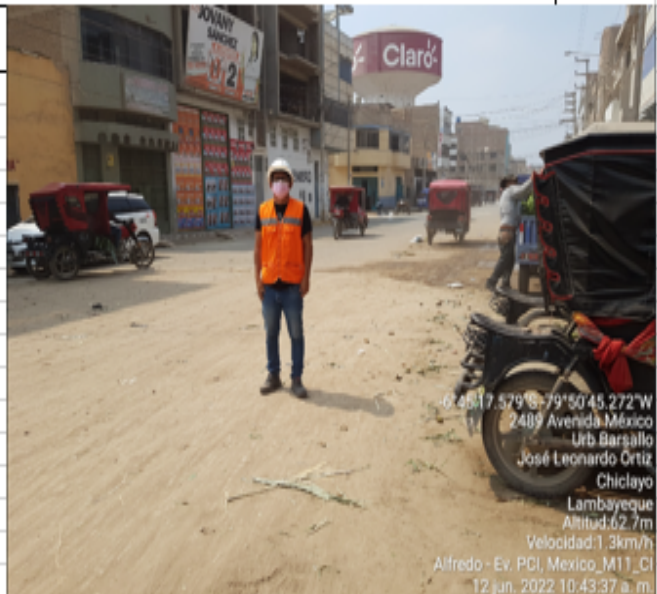
NOMBRE DE LA VÍA:	Av. Mexico - Jose Leonardo Ortiz - Chiclayo
UNIDAD DE MUESTRA:	11
PROGRESIVA INICIAL (km):	KM: 03+030
PROGRESIVA FINAL (km):	KM: 03+060
ANCHO DE VÍA (m):	7.5
AREA DE LA UNIDAD(m ²):	225
EVALUADORES:	KENYI CHAPOÑAN ALFREDO DIAZ
FECHA:	13/06/2022
CARRIL	IZQUIERDO

FALLA	SEVERIDAD	X (m)	Y (m)	LONGITUD (m)	ANCHO	SEVERIDADES			Rangos de Calificación	
						100 - 85	85 - 70	70 - 55	55 - 40	40 - 25
						Low	Baja	L	85 - 70	MUY BUENO
						Medium	Media	M	70 - 55	BUENO
13	H	1.7	12.4	1.9	1.5	High	Alta	H	55 - 40	REGULAR
13	H	2.4	27	2.9	2.8				40 - 25	MALO
15	M	2.9	22	5.4	1				25 - 10	MUY MALO
									10 - 0	FALLADO

DICE DE CONDICION DEL PAVIMENTO (PCI)	PCI =	12
CONDICION DEL ESTADO DEL PAVIMENTO	MUY MALO

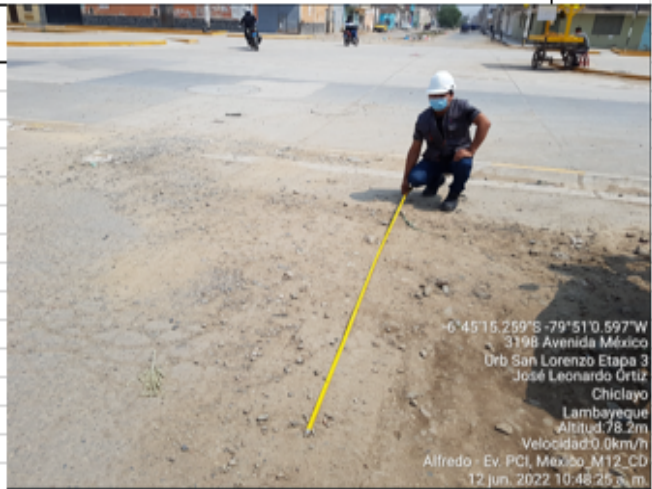
NOMBRE DE LA VÍA:	Av. Mexico - Jose Leonardo Ortiz - Chiclayo
UNIDAD DE MUESTRA:	12
PROGRESIVA INICIAL (km):	KM: 03+330
PROGRESIVA FINAL (km):	KM: 03+360
ANCHO DE VÍA (m):	7.5
ÁREA DE LA UNIDAD(m ²):	225
EVALUADORES:	KENYI CHAPOÑAN ALFREDO DIAZ
FECHA:	13/06/2022
CARRIL:	DERECHO

FALLA	SEVERIDAD	X (m)	Y (m)	LONGITUD (m)	ANCHO (m)	Rangos de Calificación				
1	M	0.3	4.8	1.6	1.1	SEVERIDADES				
1	L	2.7	12.6	2.1	0.7	Low	Baja	L	85 - 70	MUY BUENO
1	L	5	14	0.8	0.5	Medium	Medio	M	70 - 55	BUENO
4	M	4.3	22	2	0.8	High	Alta	H	55 - 40	REGULAR
6	H	4	24	2.2	1.3				40 - 25	MALO
6	H	2	4.1	1.5	0.3				25 - 10	MUY MALO
11	M	0.4	8	3.2	0.6				10 - 0	FALLADO
12	M	6	17	4.3	1.7					
13	M	6	27	0.8	0.5					
13	H	0.3	17	2.2	1.3					
15	M	7	6	11	0.2					
15	M	3.8	3.9	12	0.2

DICE DE CONDICION DEL PAVIMENTO (PCI)	PCI =	30
CONDICION DEL ESTADO DEL PAVIMENTO		MALO

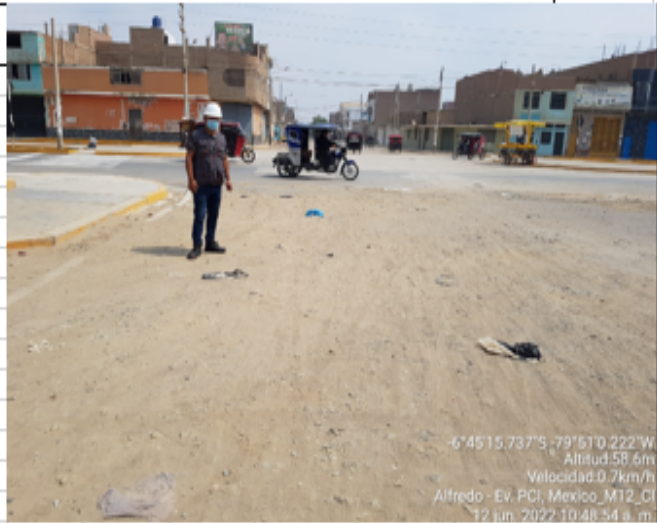
NOMBRE DE LA VIA:	Av. Mexico - Jose Leonardo Ortiz - Chiclayo
UNIDAD DE MUESTRA:	12
PROGRESIVA INICIAL (km):	KM: 03+330
PROGRESIVA FINAL (km):	KM: 03+360
ANCHO DE VIA (m):	7.5
AREA DE LA UNIDAD(m2):	225
EVALUADORES:	KENYI CHAPOÑAN ALFREDO DIAZ
FECHA:	13/06/2022
CARRIL	IZQUIERDO

6°45'15.737"S -79°51'0.222"W
Altitud:58.6m
Velocidad:0.7km/h
Alfredo - Ev. PCI, Mexico_M12_C1
12 Jun 2022 10:48:54 a. m.

FALL	SEVERIDAD	X (m)	Y (m)	LONGITUD (m)	ANCHO	Rangos de Calificación				
						SEVERIDADES	100 - 85	EXCELENTE		
						Low	Bajo	L	85 - 70	MUY BUENO
1	M	3.7	5	3	0.7	Medium	Medio	M	70 - 55	BUENO
4	L	2.5	8	1.8	0.4	High	Alta	H	55 - 40	REGULAR
6	H	2	24	2.5	1				40 - 25	MALO
12	L	4.1	26	4.1	1.6				25 - 10	MUY MALO
13	H	0.2	8	7	1.8				10 - 0	FALLADO
13	H	4.3	17	7.8	3					
15	L	6	5.3	8	1					
DICE DE CONDICION DEL PAYMENTO (PCI)						PCI =	21			
CONDICION DEL ESTADO DEL PAYMENTO							MUY MALO

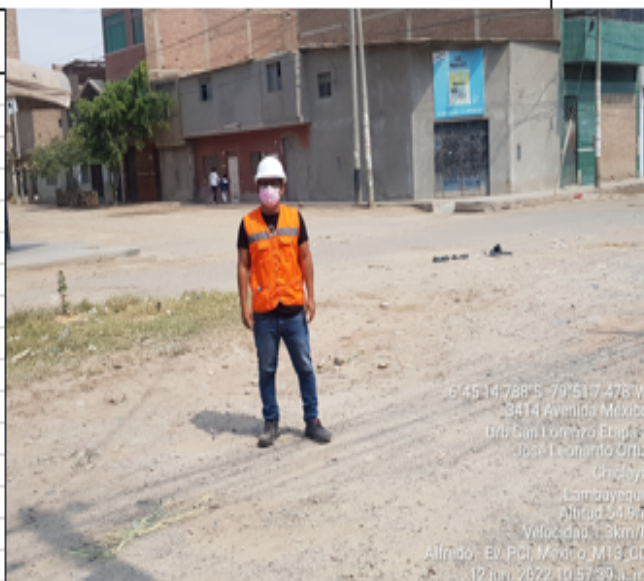
NOMBRE DE LA VÍA:	Av. Mexico - Jose Leonardo Ortiz - Chiclayo
UNIDAD DE MUESTRA:	13
PROGRESIVA INICIAL (km):	KM: 03+630
PROGRESIVA FINAL (km):	KM: 03+660
ANCHO DE VÍA (m):	7.5
AREA DE LA UNIDAD(m2):	225
EVALUADORES:	KENYI CHAPOÑAN ALFREDO DIAZ
FECHA:	13/06/2022
CARRIL	DERECHO

FALLA	SEVERIDAD	X (m)	Y (m)	LONGITUD (m)	ANCHO	SEVERIDADES			Rangos de Calificación	
						Low	Medio	High	100 - 85	EXCELENTE
						Low	Baja	L	85 - 70	MUY BUENO
1	L	3	5.3	3.8	1.3	Medium	Medio	M	70 - 55	BUENO
4	M	3.4	17.6	2.5	1	High	Alta	H	55 - 40	REGULAR
6	H	4.3	13	6.4	0.2				40 - 25	MALO
12	L	3.9	26	4	1.6				25 - 10	MUY MALO
11	L	5	11.4	1.4	1				10 - 0	FALLADO
13	H	1.2	12	2	1.5					
15	H	3	23	5.4	1

DICE DE CONDICION DEL PAVIMENTO (PCI)	PCI =	26
CONDICION DEL ESTADO DEL PAVIMENTO	MALO

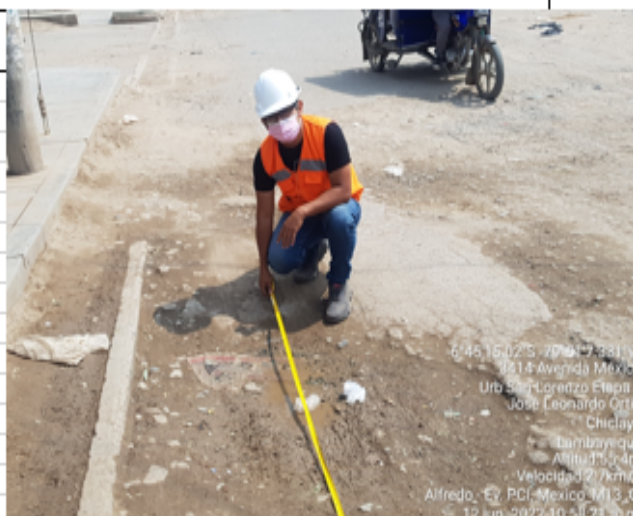
NOMBRE DE LA VÍA:	Av. Mexico - Jose Leonardo Ortiz - Chiclayo
UNIDAD DE MUESTRA:	13
PROGRESIVA INICIAL (km):	KM: 03+630
PROGRESIVA FINAL (km):	KM: 03+660
ANCHO DE VÍA (m):	7.5
AREA DE LA UNIDAD(m ²):	225
EVALUADORES:	KENYI CHAPOÑAN ALFREDO DIAZ
FECHA:	13/06/2022
CARRIL	IZQUIERDO

FALL.	SEVERIDAD	X (m)	Y (m)	LONGITUD (m)	ANCHO	SEVERIDADES			100 - 85	EXCELENTE
						Low	Baja	L	85 - 70	MUY BUENO
1	L	3	5.3	3.8	1.3	Medium	Medio	M	70 - 55	BUENO
4	M	3.4	18	2.5	0.8	High	Alta	H	55 - 40	REGULAR
6	M	4	12	6.5	0.2				40 - 25	MALO
12	H	3.9	25	4.1	1.8				25 - 10	MUY MALO
11	L	5	11.4	1.5	0.4				10 - 0	FALLADO
13	H	1.2	12	1.9	1.7					
15	M	3	21	5.7	1.3

DICE DE CONDICION DEL PAVIMENTO (PCI)	PCI =	25
CONDICION DEL ESTADO DEL PAVIMENTO	MALO

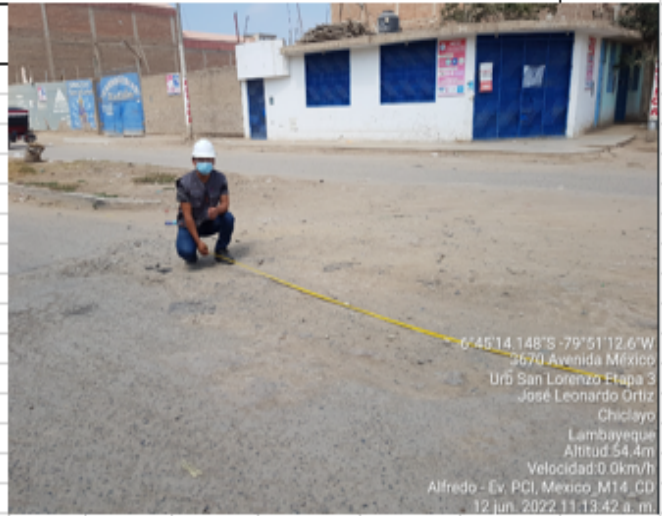
NOMBRE DE LA VIA:	Av. Mexico - Jose Leonardo Ortiz - Chiclayo
UNIDAD DE MUESTRA:	14
PROGRESIVA INICIAL (km):	KM: 03+930
PROGRESIVA FINAL (km):	KM: 03+960
ANCHO DE VIA (m):	7.5
AREA DE LA UNIDAD(m ²):	225
EVALUADORES:	KENYI CHAPOÑAN ALFREDO DIAZ
FECHA:	13/06/2022
CARRIL:	DERECHO

0°45'14.148"S - 79°51'12.6"W
2670 Avenida México
URB San Lorenzo Etapa 3
José Leonardo Ortiz
Chiclayo
Lambayeque
Altitud:54.4m
Velocidad:0.0km/h
Alfredo - Ev. PCI, Mexico, M14, CD
12 Jun, 2022 11:13:42 a. m.

FALLA	SEVERIDAD	X (m)	Y (m)	LONGITUD (m)	ANCHO (m)	Rangos de Calificación		
1	M	0.9	5	1.8	1.1	SEVERIDADES		
1	L	2.7	12.6	2.1	0.7	Low	Baja	L
1	H	6	14	0.8	0.5	Medium	Medio	M
4	M	4.3	22	2	0.8	High	Alta	H
6	H	4	23	2	1.3	100 - 85 EXCELENTE		
6	H	2	4.1	1.5	0.3	85 - 70 MUY BUENO		
11	M	1	8	3.2	1	70 - 55 BUENO		
12	M	6	17	4.3	1.7	55 - 40 REGULAR		
13	L	6	28	1	0.5	40 - 25 MALO		
13	H	0.3	17	2.2	1.3	25 - 10 MUY MALO		
15	M	8	6	11	0.4	10 - 0 FALLADO		
15	L	3.8	3.9	12	0.2			
19	M	5.4	7	7	1.2			
19	L	0.3	12	2.5	1.3

INDICE DE CONDICION DEL PAVIMENTO (PCI)	PCI =	23
CONDICION DEL ESTADO DEL PAVIMENTO	MUY MALO

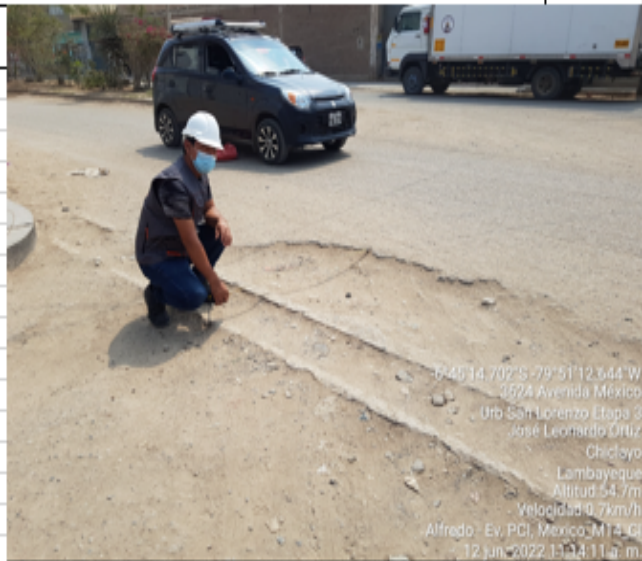
NOMBRE DE LA VÍA:	Av. Mexico - Jose Leonardo Ortiz - Chiclayo
UNIDAD DE MUESTRA:	14
PROGRESIVA INICIAL (km):	KM: 03+930
PROGRESIVA FINAL (km):	KM: 03+960
ANCHO DE VÍA (m):	7.5
AREA DE LA UNIDAD(m2):	225
EVALUADORES:	KENYI CHAPOÑAN ALFREDO DIAZ
FECHA:	13/06/2022
CARRIL	DERECHO

6°45'14.702"S - 79°51'12.544"W
 3574 Avenida México
 Urb. San Lorenzo Etapa 3
 José Leonardo Ortiz
 Chiclayo
 Lambayeque
 Altitud 54.7m
 Velocidad 0.7km/h
 Alfredo - Ev. PCI, Mexico-M14-G
 12 Jun 2022 13:24:11 (a. m.)

FALLA	SEVERIDAD	X (m)	Y (m)	LONGITUD (m)	ANCHO	SEVERIDADES					Rangos de Calificación	
						Low	Baja	L	85 - 70	EXCELENTE		
1	M	3	5.3	3.6	1.3	Medium	Media	M	70 - 55	BUENO		
4	L	3.4	17.6	2.5	0.5	High	Alta	H	55 - 40	REGULAR		
6	H	4.3	13	6.4	0.3				40 - 25	MALO		
12	M	3.9	26	4.1	1.6				25 - 10	MUY MALO		
11	M	5	11.4	1.5	0.4				10 - 0	FALLADO		
13	H	1.2	12.4	1.9	1.5							
15	M	2.8	24	5.4	1

DICE DE CONDICION DEL PAYMENTO (PCI)	PCI =	36
CONDICION DEL ESTADO DEL PAYMENTO		MALO

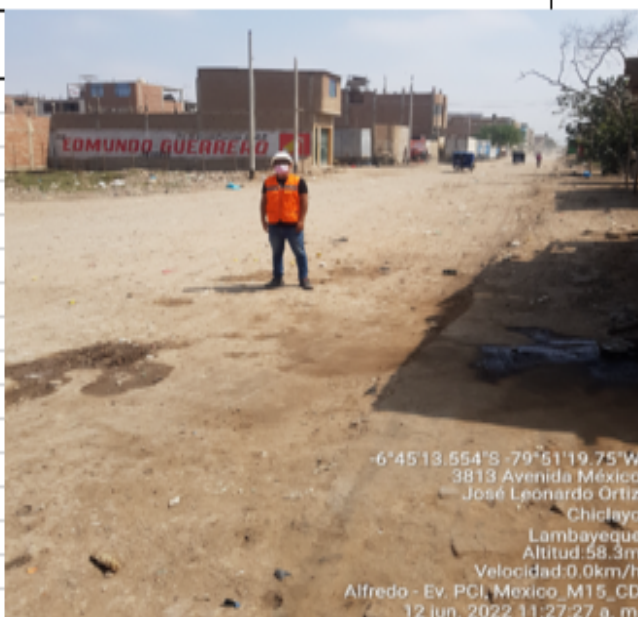
NOMBRE DE LA VIA:	Av. Mexico - Jose Leonardo Ortiz - Chiclayo
UNIDAD DE MUESTRA:	15
PROGRESIVA INICIAL (km):	KM: 04+230
PROGRESIVA FINAL (km):	KM: 04+260
ANCHO DE VIA (m):	7.5
AREA DE LA UNIDAD(m ²):	225
EVALUADORES:	KENYI CHAPOÑAN ALFREDO DIAZ
FECHA:	15/06/2022
CARRIL	DERECHO

-6°45'13.554"S - 79°51'19.75"W
3813 Avenida México
José Leonardo Ortiz
Chiclayo
Lambayeque
Altitud: 58.3m
Velocidad: 0.0km/h
Alfredo - Ev. PCI, Mexico_M15_CD
12 jun. 2022 11:27:27 a. m.

FALL	SEVERIDAD	X (m)	Y (m)	LONGITUD (m)	ANCHO	SEVERIDADES	100 - 85	EXCELENTE
						Low	85 - 70	MUY BUENO
						Medium	70 - 55	BUENO
						High	55 - 40	REGULAR
							40 - 25	MALO
							25 - 10	MUY MALO
							10 - 0	FALLADO
1	L	3.9	5	3	0.8	Medium		
4	M	2.7	7	2	0.5	High		
6	H	2.5	24	2.7	1.1			
12	L	4.1	27	4.1	1.6			
13	H	0.4	8.4	7	1.9			
13	H	4.3	16	7.7	2.6			
15	L	6.2	5.3	8	0.3

CONDICION DEL ESTADO DEL PAYMENTO = **MUY MALO**

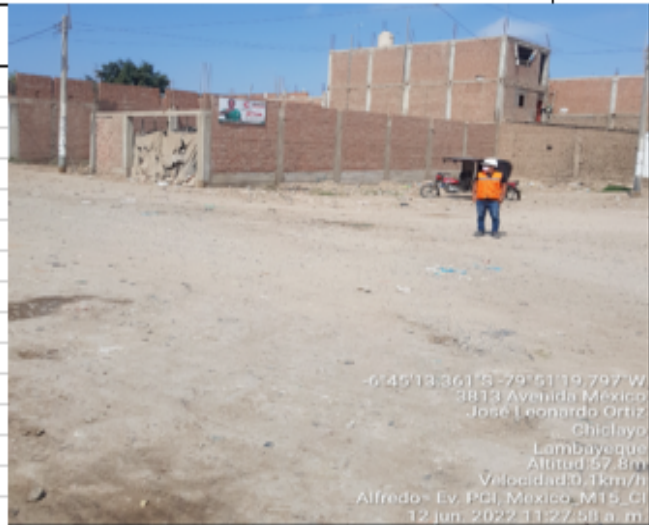
NOMBRE DE LA VÍA:	Av. México - Jose Leonardo Ortiz - Chiclayo
UNIDAD DE MUESTRA:	15
PROGRESIVA INICIAL (km):	KM: 04+230
PROGRESIVA FINAL (km):	KM: 04+260
ANCHO DE VÍA (m):	7.5
AREA DE LA UNIDAD(m ²):	225
EVALUADORES:	KENYI CHAPOÑAN ALFREDO DIAZ
FECHA:	15/06/2022
CARRIL	IZQUIERDO

FALL	SEVERIDAD	X (m)	Y (m)	LONGITUD (m)	ANCHO (m)	Rangos de Calificación		
1	L	1.1	5	1.7	1.2	SEVERIDADES		
1	L	2.7	12.6	2.2	0.8	Low	Baja	L
1	M	6	13	0.9	0.7	Medium	Media	M
4	M	4.4	22	3	0.8	High	Alta	H
6	H	4	23	2.3	1.4	100 - 85		
6	H	3	4.1	1.6	0.5	85 - 70		
11	M	0.4	9	3.3	0.9	70 - 55		
12	M	7	17	4.6	1.6	55 - 40		
13	L	6	28	0.9	0.6	40 - 25		
13	H	0.4	17	2.3	1.8	25 - 10		
15	M	7	5	12	0.2	10 - 0		
15	M	4	4	12	0.4	FALLADO		
19	M	5.4	7	7	1.2			
19	L	0.3	13	2.6	1.4

DICE DE CONDICION DEL PAVIMENTO (PCI) =	9
CONDICION DEL ESTADO DEL PAVIMENTO	FALLADO
