**UNIVERSIDAD CÉSAR VALLEJO**

**Evaluación Del Pavimento Rígido Aplicando Pavement  
Condition Index en la Carretera Avenida Centenario - Huaraz,  
2022.**

**HUARAZ – PERÚ**

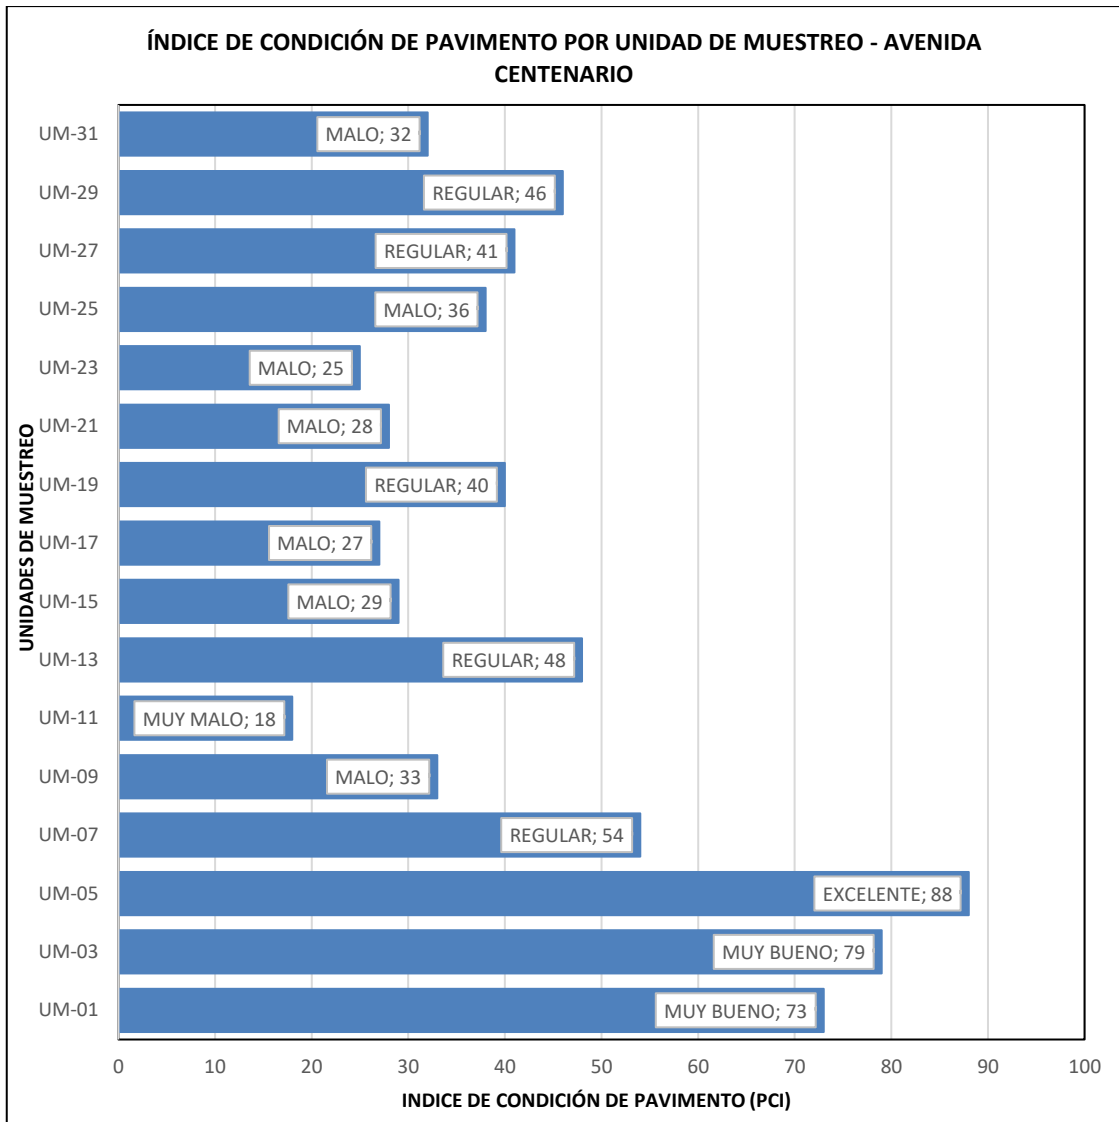
**Figura 6.** Índice de condición de pavimento por unidad de muestra.

**Interpretación;** en la figura se aprecia que la UM-11 tiene un PCI=18 con una clasificación de muy malo, también se puede observar las unidades de muestreo con clasificación malo: UM-09 con PCI=33, UM-15 con PCI=29, UM-17 con PCI=27, UM-21 con PCI=28, UM-23 con PCI=25, UM-25 con PCI=36, UM-31 con PCI=32; del mismo modo se visualiza las unidades de muestreo con clasificación regular: UM-07 con PCI=54, UM-13 con PCI=48, UM-19 con PCI=40, UM-27 con PCI=41, y UM-29 con PCI=46; también podemos ver las unidades de muestreo con clasificación muy bueno: UM-01 con PCI=73, UM-03 con PCI=79 y por último se puede distinguir la UM-05 con PCI=88.

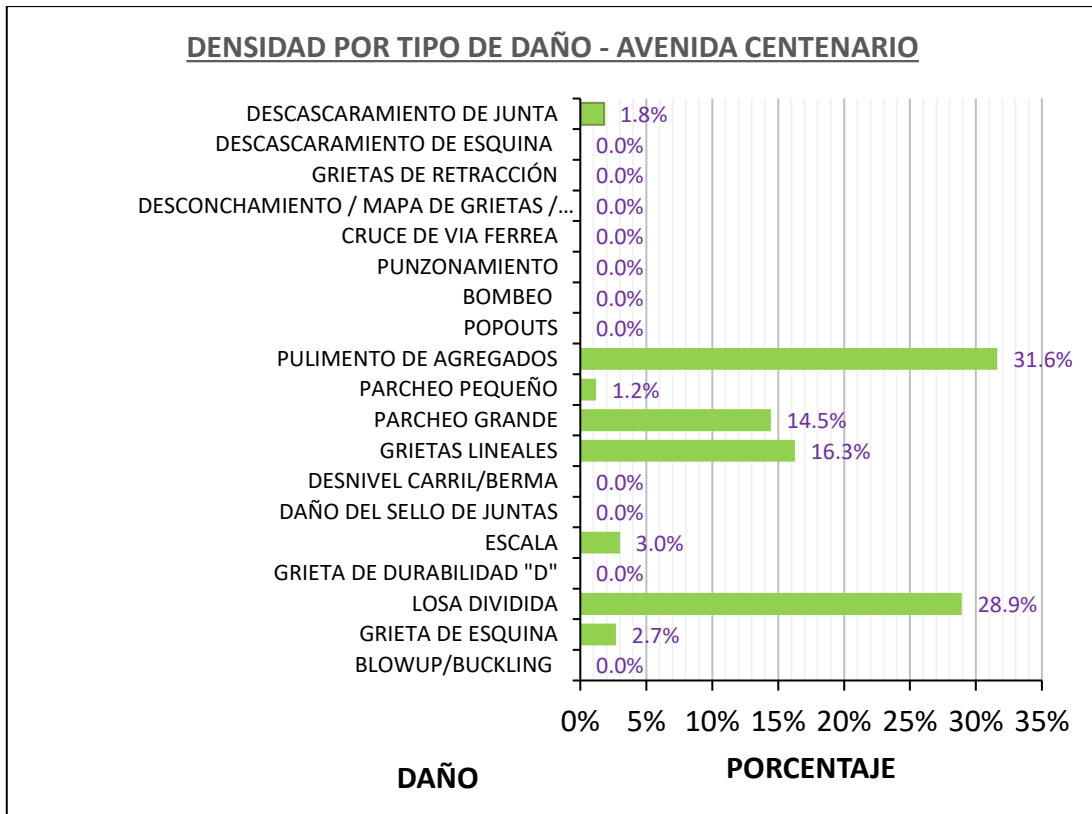
**Figura 7.** Densidad por tipo de daño.

**Interpretación;** en la tabla se aprecia que los daños de mayor densidad son: pulimiento de agregados con 31.6%, losa dividida con 28.9%, grietas lineales con 16.3%, parcheo grande con 14.5%; y también de menor densidad como: descascaramiento de juntas 1.8%, parcheo pequeño 1.2%, escala 3%, grieta de esquina 2.7% en el pavimento de la avenida Centenario.

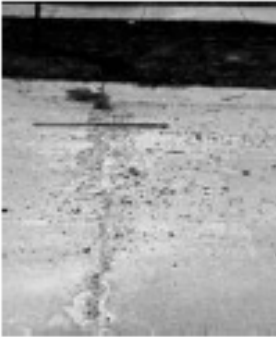
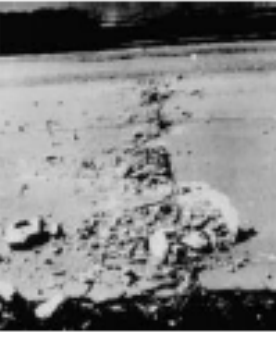
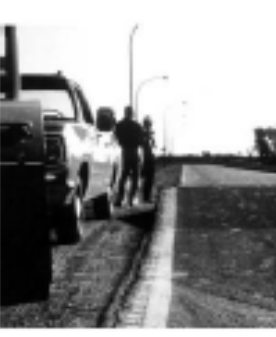
TIPO DE FALLA	21. LEVANTAMIENTO / PANDEO		
DESCRIPCIÓN	Sucedee frecuentemente en épocas de calor, en una grieta o junta transversal, que no es amplia para permitir la ocurrencia de la expansión de la losa.		
CAUSAS	Por infiltración de material incompresible en el espacio de la junta, no puede disipar suficiente presión sucede un movimiento hacia arriba de los bordes de la losa. También ocurre en sumideros y bordes de zanjas realizados para instalaciones de servicios públicos.		
NIVEL DE SEVERIDAD; L: BAJO M: MEDIO H: ALTO	L: Causa una calidad de tránsito de baja severidad.	M: Causa una calidad de tránsito de severidad media.	H: Causa una calidad de tránsito de alta severidad.
ASPECTO SUPERFICIAL

MEDIDA	En una grieta se cuenta como presente en una losa. Si ocurre en una junta y afecta a dos losas, se cuenta en ambas.		
OPCIONES DE REPARACIÓN	L: no se hace nada, parcheo profundo o parcial.	M: Parcheo profundo, reemplazo de la losa.	H: parcheo profundo, reemplazo de la losa.

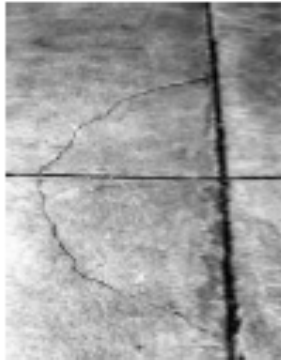
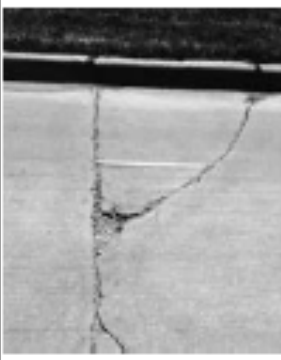
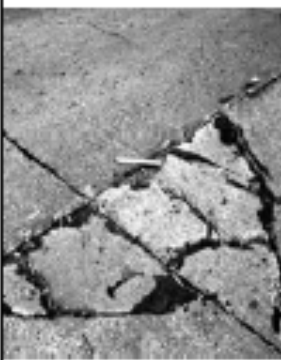
<b>TIPO DE FALLA</b>	<b>22. GRIETA DE ESQUINA</b>		
<b>DESCRIPCIÓN</b>	Es una grieta que intercepta las juntas de una losa a una distancia menor o igual que la mitad de la longitud de la misma en ambos lados, medidos desde la esquina.		
<b>CAUSAS</b>	Sucede generalmente por las repeticiones de cargas de los vehículos, combinados con la pérdida de soporte y los esfuerzos de alabeo.		
<b>NIVEL DE SEVERIDAD; L: BAJO M: MEDIO H: ALTO</b>	L: presenta una losa ligeramente agrietada o no presenta ninguna	M: el área entre las grietas y las juntas presentan una grieta de severidad media.	H: el área entre la junta y las grietas están muy agrietadas.
<b>ASPECTO SUPERFICIAL</b>

<b>MEDIDA</b>	La losa dañada se registra si: sólo tiene una grieta de esquina, contiene más de una grieta de una severidad particular, o contiene dos o más grietas de severidades diferentes. Para dos o más grietas, se registrará el de mayor severidad.

<b>OPCIONES DE REPARACIÓN</b>	L: no se hace nada, sellado de grietas de más de 3 mm	M: sellado de grietas. Parcheo profundo.	H: parcheo profundo,

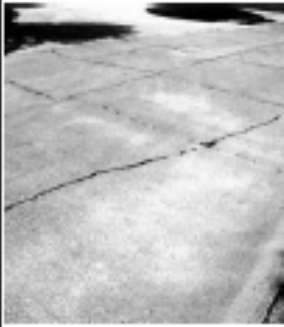
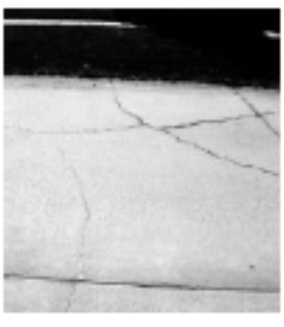
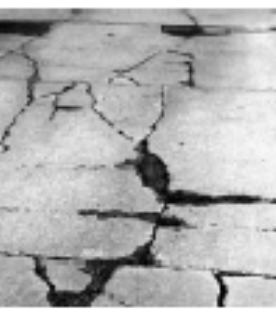
<b>TIPO DE FALLA</b>	<b>23. LOSA DIVIDIDA</b>			
<b>DESCRIPCIÓN</b>	Es la losa dividida por grietas en cuatro o más pedazos, si todos los pedazos o grietas están contenidas en una grieta de esquina, el daño se clasifica como grieta de esquina severa.			
<b>CAUSAS</b>	Sucede generalmente por las sobrecargas de los vehículos, o por soportes inadecuados.			
<b>NIVEL DE SEVERIDAD;</b> L: BAJO M: MEDIO H: ALTO		Número de pedazos en la losa agrietada		
	Severidad	4 a 5	6 a 8	8 o más
	L	L	L	M
	M	M	M	H
H	M	M	H	
<b>ASPECTO SUPERFICIAL</b>

<b>MEDIDA</b>	Si la losa se presenta con severidad media o alta, no se debe contabilizar otro tipo de daño.			
<b>OPCIONES DE REPARACIÓN</b>	L: no se hace nada, sellado de grietas de ancho mayor de 3 mm	M: reemplazo de losa	H: reemplazo de losa.

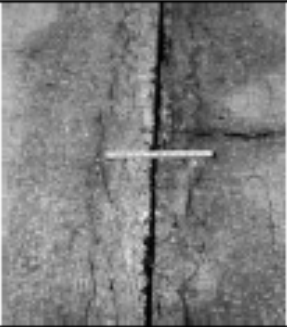
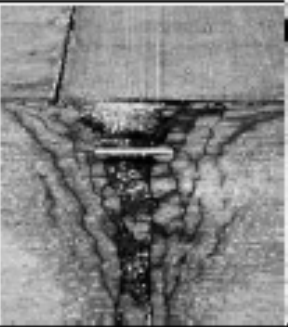
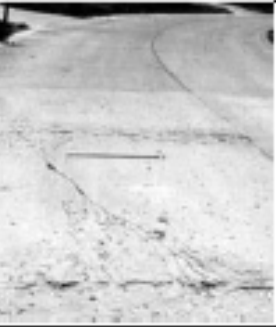
TIPO DE FALLA	24. GRIETA DE DURABILIDAD "D"		
DESCRIPCIÓN	Aparece como un patrón de grietas paralelas y cercanas a una junta o a una grieta lineal, como el concreto se satura cerca de las juntas y grietas, es común encontrar depósitos de color oscuro en inmediaciones de las grietas "D". Puede ocasionar la destrucción total de la losa		
CAUSAS	Causados por la expansión de los agregados grandes, debido al congelamiento y descongelamiento, con el tiempo fracturan gradualmente el concreto.		
NIVEL DE SEVERIDAD; L: BAJO M: MEDIO H: ALTO	L: las grietas cubren menos del 15% del área de la losa, las grietas están cerradas, puede haber poco desprendimiento.	M: existe 2 casos: Grietas menos del 15% del área, los pedazos se mueven fácilmente. Grietas más de 15%, del área, los pedazos se remueven fácilmente.	H: las grietas cubren más del 15% del área y los pedazos se ha desprendido o se remueven fácilmente.

MEDIDA	Si el daño está localizado y tiene una severidad, se cuenta como una losa, y si hay más de una severidad se cuenta la de mayor severidad.		
OPCIONES DE REPARACIÓN	L: no se hace nada,	M: Parcheo profundo. Reconstrucción de juntas.	H: parcheo profundo, reconstrucción de juntas. Cambio de losa

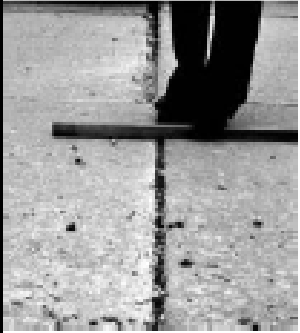
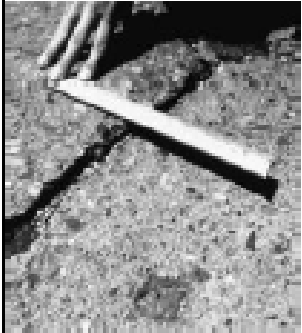
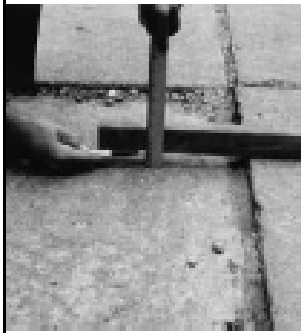
TIPO DE FALLA	25. ESCALA		
DESCRIPCION	Se define como la diferencia de nivel que existe entre las losas a través de las juntas.		
CAUSAS	<ol style="list-style-type: none"> <li>1. Por asentamiento por fundación blanda</li> <li>2. Erosión o bombeo del material debajo de la losa.</li> <li>3. Por alabeo de los bordes de la losa por cambios de temperatura o por la humedad.</li> </ol>		
NIVEL DE SEVERIDAD; L: BAJO M: MEDIO H: ALTO	L: la diferencia de elevación esta entre 3 a 10 mm	M: la diferencia de elevación de las losas esta entre 10 a 19 mm	H: la diferencia en elevación de las losas es mayor de 19 mm
ASPECTO SUPERFICIAL

MEDIDA	La escala a través de una junta se cuenta como una losa; se cuenta la losa afectada. La escala a través de una grieta no se cuenta como un daño, pero se considera para ver la severidad de las grietas.		
OPCIONES DE REPARACIÓN	L: No se hace nada, fresado.	M: Fresado.	H: Fresado.

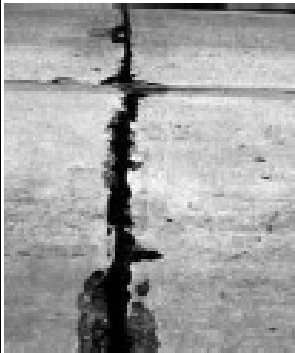
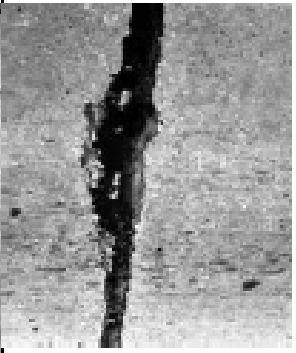
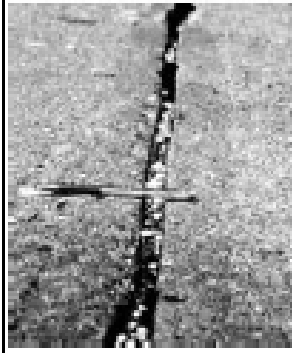
TIPO DE FALLA	26. DAÑO DE SELLO DE JUNTA		
DESCRIPCION	La acumulación de material incompresible impide que la losa se expanda y resulta la fragmentación, levantamiento, descascaramiento de los bordes de las juntas. Los tipos de daños son: desprendimiento de sellos de las juntas, extrusión del sellante, crecimiento de vegetación, endurecimiento de material sellante, pérdida de adherencia a los bordes de la losa, por falta de sellante de la junta.		
CAUSAS	Por condiciones que permiten que el suelo o roca se acumule en las juntas, o por infiltración del agua en forma importante, por las juntas.		
NIVEL DE SEVERIDAD; L: BAJO M: MEDIO H: ALTO	L: Sellante en buena condición, solo existe un daño menor.	M: sellante en regular condición, existen dos o más tipos de daño moderado. El sellante reemplazo en dos años.	H: con uno o más daños mencionados en grado severo, requiere cambiar el sellante de inmediato.

MEDIDA	No se registra losa por losa, sino en la condición total del sellante en todo el área.		
OPCIONES DE REPARACIÓN	L: No se hace nada, fresado.	M: Resellado de juntas.	H: Resellado de juntas.

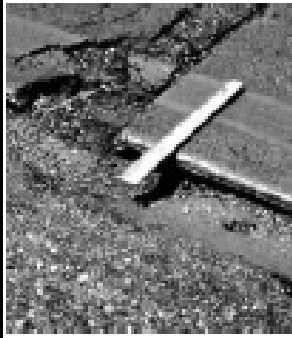
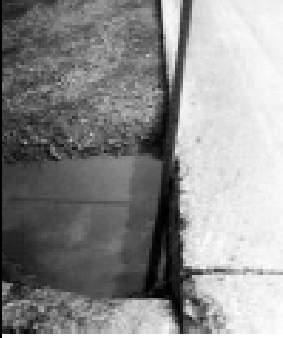
<b>TIPO DE FALLA</b>	<b>27. DESNIVEL CARRIL/BERMA</b>		
<b>DESCRIPCIÓN</b>	Este desnivel consiste en la diferencia entre el asentamiento o erosión de la berna y el borde del pavimento, el cual puede constituirse como un peligro para la seguridad.		
<b>CAUSAS</b>	Puede deberse por el incremento de la infiltración del agua.		
<b>NIVEL DE SEVERIDAD;</b> L: BAJO M: MEDIO H: ALTO	L: la diferencia de la berna y el borde del pavimento es de 25 mm a 51 mm	M: la diferencia de nivel es de 51 mm a 102 mm	H: la diferencia de nivel es mayor de 102 mm
<b>ASPECTO SUPERFICIAL</b>

<b>MEDIDA</b>	Se calcula haciendo un promedio de los desniveles máximo y mínimo a lo largo de la losa. La losa que exhiba el daño se mide separadamente, se registra como una losa y el nivel de severidad.		
<b>OPCIONES DE REPARACIÓN</b>	L: Renivelación y llenado de bermas hasta coincidir con el nivel del carril.	M: Renivelación y llenado de bermas hasta coincidir con el nivel del carril.	H: Renivelación y llenado de bermas hasta coincidir con el nivel del carril.

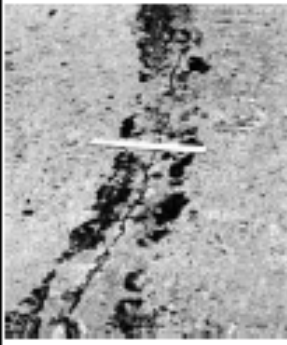
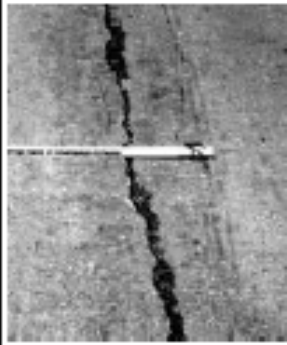
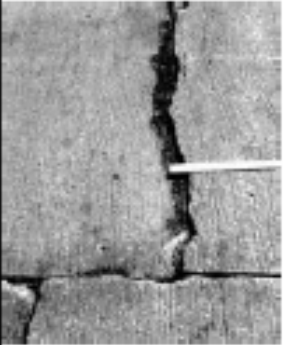
<b>TIPO DE FALLA</b>	<b>28. GRIETAS LINEALES (longitudinal y transversal)</b>		
<b>DESCRIPCIÓN</b>	Son grietas que dividen a la losa en dos o tres pedazos. Más de 4 pedazos se considera como losa dividida, las grietas capilares de pocos pies de longitud y no se propaga en la extensión de la losa se considera grieta de retracción.		
<b>CAUSAS</b>	Se debe por una combinación de la repetición de cargas de tránsito y el alabeo por gradiente térmico o la humedad.		
<b>NIVEL DE SEVERIDAD; L: BAJO M: MEDIO H: ALTO</b>	<b>Losa sin refuerzo.</b>  L: grietas menos de 12 mm, no existe escala.	M: grieta no sellada de 12 – 51 mm. Grieta no sellada hasta 51 mm y escala menos de 10 mm. Grieta sellada y escala menos 10 mm	H: grieta no sellada menos de 51 mm. Grieta sellada o no y escala mayor de 10 mm
	<b>Losa con refuerzo</b>  L: grietas no selladas entre 3 – 25 mm no existe escala.	M: grieta no sellada entre 25 – 76 mm sin escala. Grieta no sellada hasta 76 mm y escala menos de 10 mm. Grieta sellada y escala hasta 10 mm	H: grieta no sellada más de 76 mm. Grieta sellada o no y escala mayor de 10 mm.

<b>MEDIDA</b>	Establecido la severidad se cuenta como una losa. Si existe dos grietas medias se cuenta de alta severidad.		
<b>OPCIONES DE REPARACION</b>	L: no se hace nada, sellado de grietas anchas de 3 mm	M: sellado de grietas.	H: sellado de grieta, parcheo profundo, reemplazo de losa.

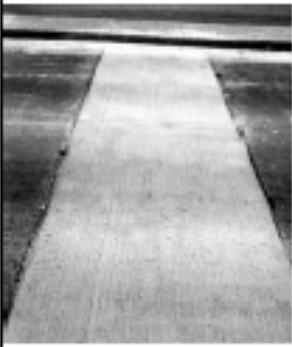
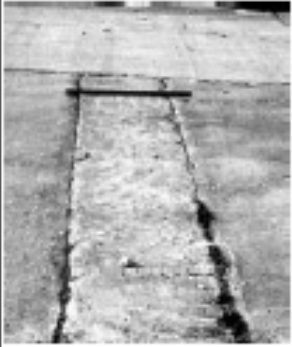
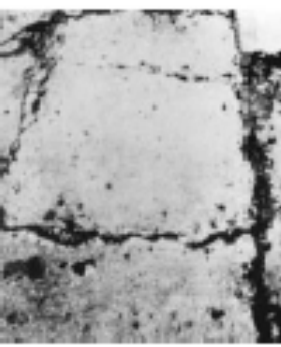
<b>TIPO DE FALLA</b>	<b>29. PARCHE GRANDE (mayor a 0.45 m<sup>2</sup>) y ACOMETIDA DE SERVICIOS PÚBLICOS</b>		
<b>DESCRIPCION</b>	Se define parche al área donde el pavimento original ha sido removido y reemplazado por material nuevo.		
<b>CAUSAS</b>	Por excavación de servicios públicos es un parche que ha reemplazado el pavimento original, para instalar o el mantenimiento de instalaciones subterráneas.		
<b>NIVEL DE SEVERIDAD; L: BAJO M: MEDIO H: ALTO</b>	L: El parche funciona bien con poco o ningún daño.	M: Parche moderadamente deteriorado o descascarado en sus bordes.	H: el parche está muy dañado, que se requiere el reemplazo.
<b>ASPECTO SUPERFICIAL</b>

<b>OPCIONES DE REPARACION</b>	L: no se hace nada.	M: sellado de grietas, reemplazo del parche.	H: reemplazo del parche.

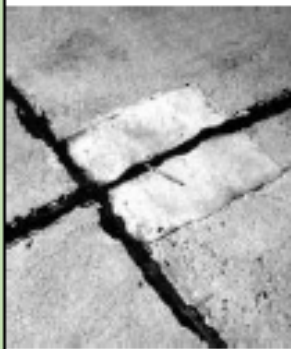
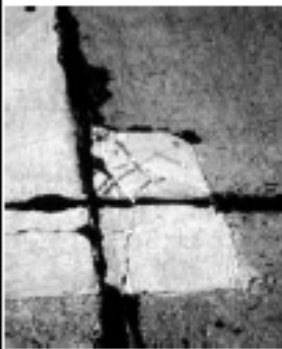
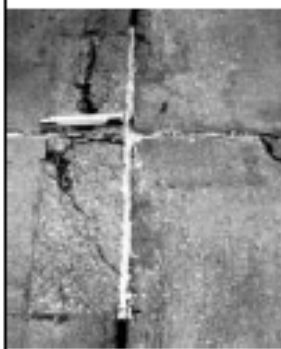
<b>TIPO DE FALLA</b>	<b>30. PARCHE PEQUEÑO (menor a 0.45 m2)</b>		
<b>DESCRIPCION</b>	Se define parche pequeño al área donde el pavimento original ha sido removido y reemplazado por material nuevo.		
<b>CAUSAS</b>	Es un parche que ha reemplazado el pavimento original.		
<b>NIVEL DE SEVERIDAD;</b> L: BAJO M: MEDIO H: ALTO	L: El parche funciona bien con poco o ningún daño.	M: Parche moderadamente deteriorado, el material del parche se puede retirar con algún esfuerzo	H: el parche está muy dañado, que se necesita el reemplazo.
<b>ASPECTO SUPERFICIAL</b>

<b>MEDIDA</b>	Si en una losa existe uno o más parches del mismo nivel de severidad se cuenta como una losa, si existe más de dos daños se cuenta el de mayor severidad. Si la causa del parche es severo, se cuenta el daño original.		
<b>OPCIONES DE REPARACION</b>	L: no se hace nada.	M: no se hace nada, reemplazo del parche.	H: reemplazo del parche.

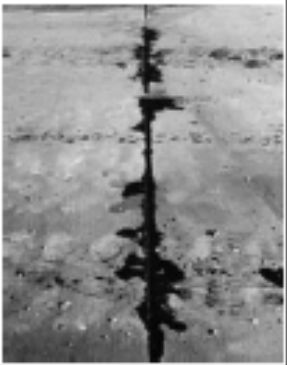
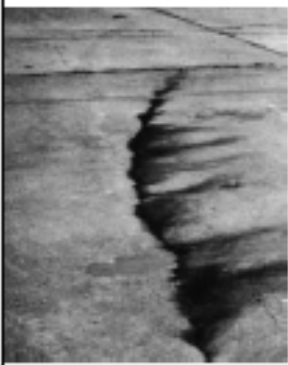
<b>TIPO DE FALLA</b>	<b>33. BOMBEO</b>	
<b>DESCRIPCION</b>	Es la expulsión de material de fundación de la losa, a través de las juntas o grietas, por deflexión de la losa debido a las cargas. Se puede identificar por manchas en la superficie y la evidencia de material de base o subrasante en el pavimento cerca de las juntas o las grietas.	
<b>CAUSAS</b>	El bombeo cerca de las juntas es causado por un sellante pobre de la junta e indica la pérdida de soporte, eventualmente la repetición de cargas producirá grietas.	
<b>NIVEL DE SEVERIDAD; L: BAJO M: MEDIO H: ALTO</b>	No se define grados de severidad, es suficiente indicar la existencia.	
<b>ASPECTO SUPERFICIAL</b>

<b>MEDIDA</b>	El bombeo de una junta entre dos losas se contabiliza como dos losas. Si las juntas restantes alrededor de la losa tienen bombeo, se agrega una losa adicional de bombeo.	
<b>OPCIONES DE REPARACION</b>	Sellado de juntas y grietas. Restauración de la transferencia de cargas.

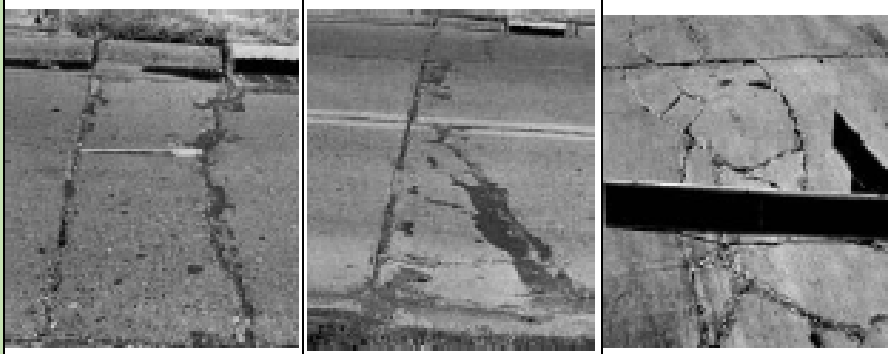
TIPO DE FALLA	34. PUNZONAMIENTO			
DESCRIPCION	Es un área localizada de la losa que está rota en pedazos. Puede tomar muchas formas y figuras que usualmente está definido por una grieta y una junta o dos grietas muy próximas, usualmente con 1.52 m entre sí.			
CAUSAS	Se origina por la repetición de cargas pesadas, el espesor inadecuado de la losa, la pérdida de soporte de la fundación o de una deficiencia localizada de construcción del concreto.			
NIVEL DE SEVERIDAD; L: BAJO M: MEDIO H: ALTO	Severidad	Número de pedazos en la losa agrietada		
		2 a 3	4 a 5	Más de 5
	L	L	L	M
	M	L	M	H
H	M	H	H	
ASPECTO SUPERFICIAL

MEDIDA	Si la losa tiene uno o más punzonamientos, se contabiliza como si tuviera uno en el mayor nivel de severidad que se presente.			
OPCIONES DE REPARACION	L: no se hace nada, sellado de grietas.	M: parcheo profundo.	H: parcheo profundo.

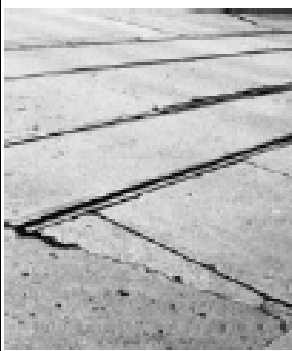
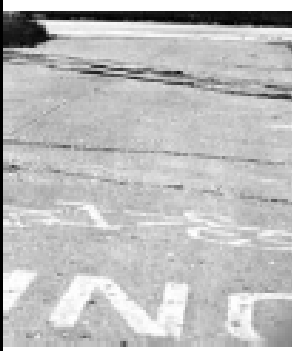
<b>TIPO DE FALLA</b>	<b>35. CRUCE DE VÍA FÉRREA</b>		
<b>DESCRIPCIÓN</b>	El daño de vía férrea se caracteriza por depresiones o abultamientos alrededor de los rieles.		
<b>CAUSAS</b>			
<b>NIVEL DE SEVERIDAD; L: BAJO M: MEDIO H: ALTO</b>	L: Produce calidad de tránsito de baja severidad	M: Produce calidad de tránsito de severidad media.	H: Produce calidad de tránsito de alta severidad.
<b>ASPECTO SUPERFICIAL</b>

<b>MEDIDA</b>	Se verifica el número de losas a travesados por los rieles de la vía férrea. Cualquier gran abultamiento producido por los rieles debe contarse como parte del cruce.		
<b>OPCIONES DE REPARACIÓN</b>	L: no se hace nada.	M: parcheo parcial de la aproximación, reconstrucción del cruce.	H: parcheo parcial de la aproximación, reconstrucción del cruce.

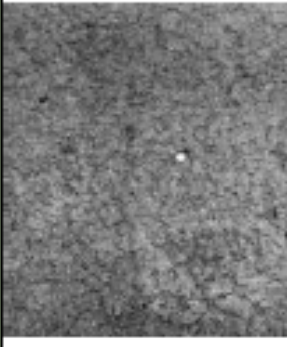
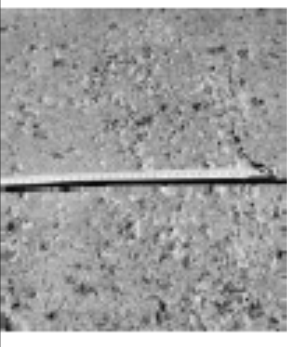
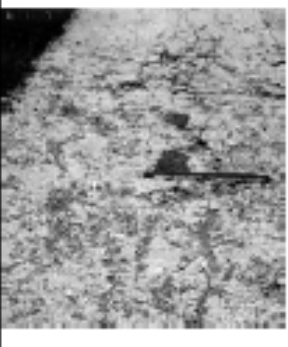
TIPO DE FALLA	36. DESCONCHAMIENTO, MAPA DE GRIETAS, CRAQUELADO		
DESCRIPCIÓN	Consiste en una red de grietas superficiales, finas o capilares, que se extienden en la parte superior de la superficie del concreto. Las grietas tienden a interceptarse en ángulos de 120 grados.		
CAUSAS	Ocurren por excesos de manipuleos en el terminado y puede originar el descamado, que es la rotura de la superficie de la losa a una profundidad de 6 a 13 mm. También se puede dar por incorrecta construcción o agregados de mala calidad.		
NIVEL DE SEVERIDAD; L: BAJO M: MEDIO H: ALTO	L: el craquelado se da en la mayor parte del área de la losa, con solo un descamado menor.	M: la losa está descamada por menos del 15% de la losa.	H: La losa esta descamada en más del 15% del área.
ASPECTO SUPERFICIAL

OPCIONES DE REPARACIÓN	L: no se hace nada.	M: No se hace nada. Reemplazo de la losa.	H: Parcheo profundo o parcial. Reemplazo de la losa. Sobrecarpeta.

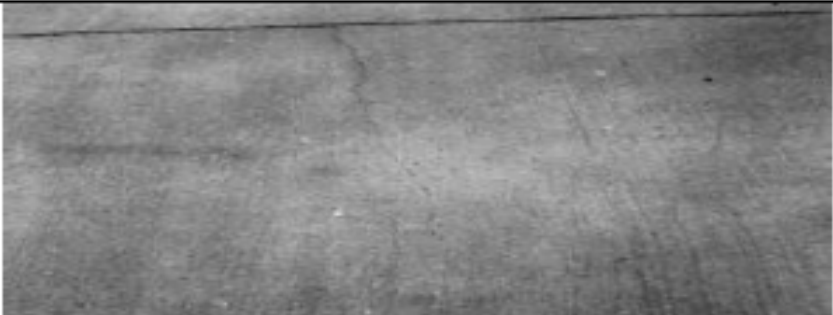
<b>TIPO DE FALLA</b>	<b>37. GRIETAS DE RETRACCIÓN</b>
<b>DESCRIPCIÓN</b>	Son grietas capilares de unos pies de longitud y no va más allá a lo largo de toda la losa. No se extiende a través del espesor de la losa.
<b>CAUSAS</b>	Sucede durante el proceso de fraguado y curado del concreto.
<b>NIVEL DE SEVERIDAD; L: BAJO M: MEDIO H: ALTO</b>	No se determina niveles de severidad, suficiente con indicar que existen en el pavimento.
<b>ASPECTO SUPERFICIAL</b>

<b>MEDIDA</b>	Si existen una o más grietas de retracción en una losa en particular, se cuenta como una losa con grietas de retracción.
<b>OPCIONES DE REPARACIÓN</b>	L, M y H: no se hace nada.

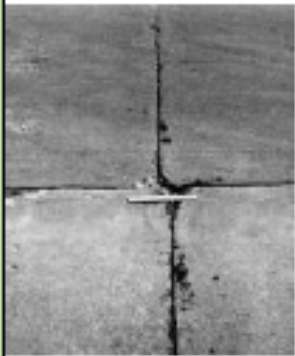
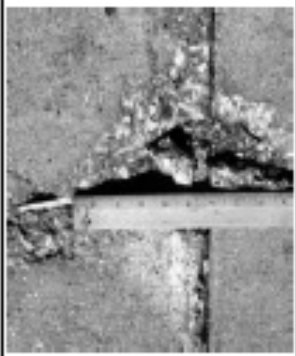
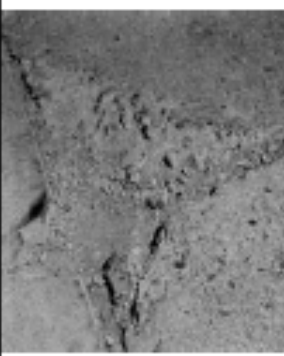
TIPO DE FALLA	38. DESCASCARAMIENTO DE ESQUINA		
DESCRIPCIÓN	Consiste en la rotura de la losa a 0.6 m de la esquina, este buza hacia abajo para interceptar la junta, en tanto la grieta de esquina se extiende verticalmente a través de la esquina de la losa. El descascaramiento menor de 127 mm medido a ambos las desde la grieta hasta la esquina no se debe anotar. El descascaramiento de esquina con área menor de 6452 mm <sup>2</sup> desde la grieta a la esquina a ambos lados no se debe contar.		
CAUSAS			
NIVEL DE SEVERIDAD; L: BAJO M: MEDIO H: ALTO	Profundidad del descascaramiento	Medidas de los lados del descascaramiento	
		127 x 127 a 305 x 305 mm	Mayor que 305 x 305 mm
	Mayor de 25 mm	L	L
	> 25 mm a 51 mm	L	M
	> de 51 mm	M	H
ASPECTO SUPERFICIAL

OPCIONES DE REPARACIÓN	L: no se hace nada.	M: Parcheo parcial	H: Parcheo parcial.

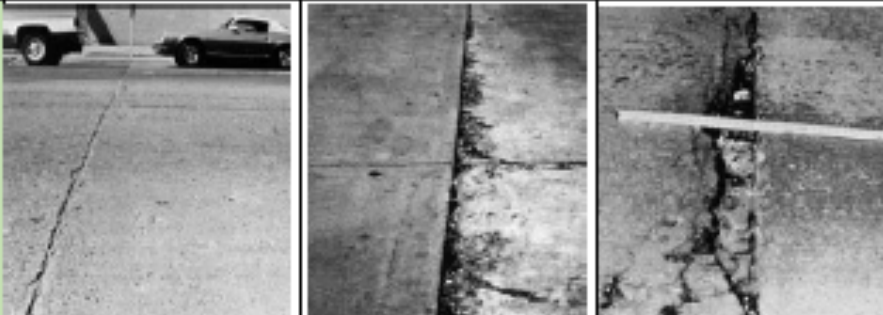
TIPO DE FALLA	39. DESCASCAMIENTO DE JUNTA			
DESCRIPCIÓN	Consiste en la rotura de los bordes de la losa a 0.6 m de la junta, no se extiende verticalmente a través de la losa sino que intercepta a la junta en un ángulo.			
CAUSAS	<p>Sucede por esfuerzos excesivos en la junta por cargas de tránsito o infiltración de materiales incompresibles.</p> <p>También ocurre por concreto débil en la junta o exceso de manipuleos.</p>			
NIVEL DE SEVERIDAD; L: BAJO M: MEDIO H: ALTO	Fragmentos de descascamiento	Ancho del descascaram.	Longitud del descascaram.	
			< 0.6 m	> 0.6 m
	Duros, no se puede remover fácilmente	< 102 mm	L	L
		> 102 mm	L	L
	Suelos, se puede remover y faltar algunos fragmentos. Si falta la totalidad de fragmentos la falla es superficial menos de 25 mm	< 102 mm	L	M
		> 102 mm	L	M
	Desaparecidos, la mayoría o la totalidad de fragmentos han sido removidos.	< 102 mm	L	M
		> 102 mm	M	H
ASPECTO SUPERFICIAL

MEDIDA	Si existe a lo largo del borde de la losa, se cuenta como descascamiento de junta, se cuenta el borde con mayor severidad y se registra como una losa, si existe en dos losas adyacentes se cuenta cada losa con la falla correspondiente.			
OPCIONES DE REPARACIÓN	L: no se hace nada.	M: Parcheo parcial.	H: Parcheo parcial. Reconstrucción de junta.

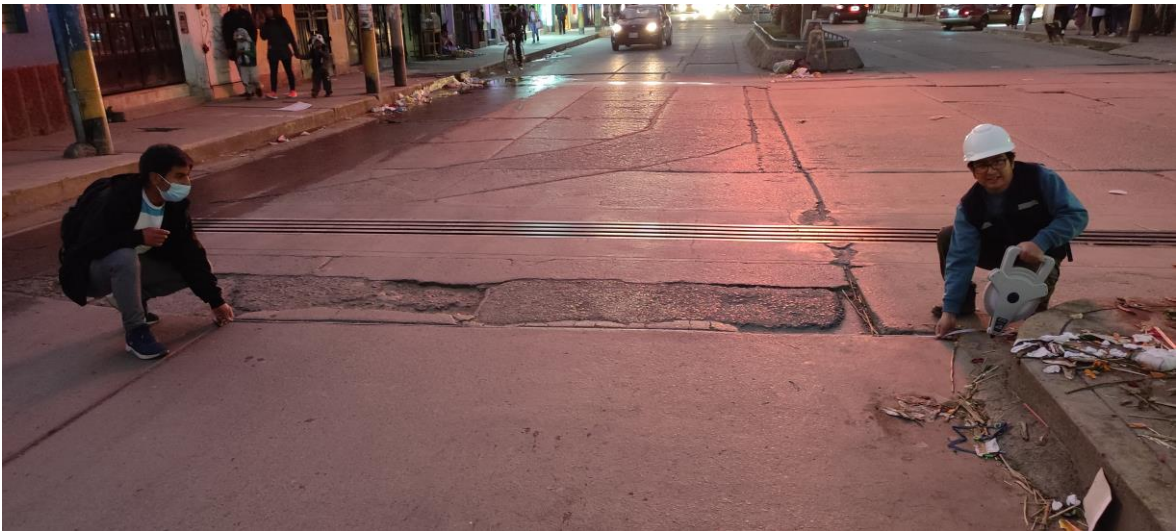
## UNIDAD DE MUESTREO 01.

*Figura 2.* Evaluación de parcheo grande con severidad alta (29H).

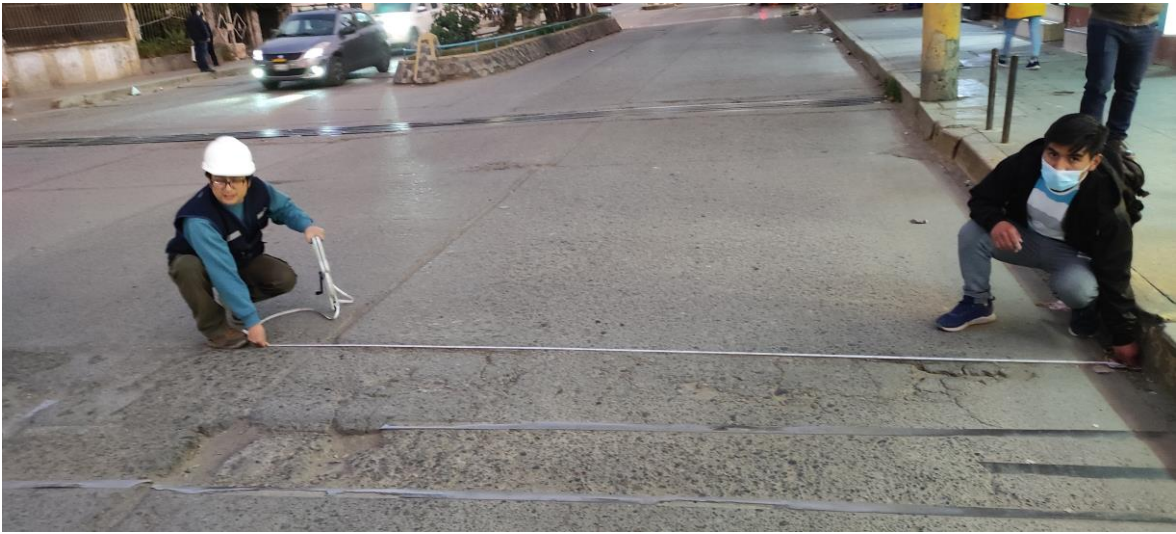
**UNIDAD DE MUESTREO 03.**

*Figura 3. Evaluación de pulimiento con severidad alta (31H).*

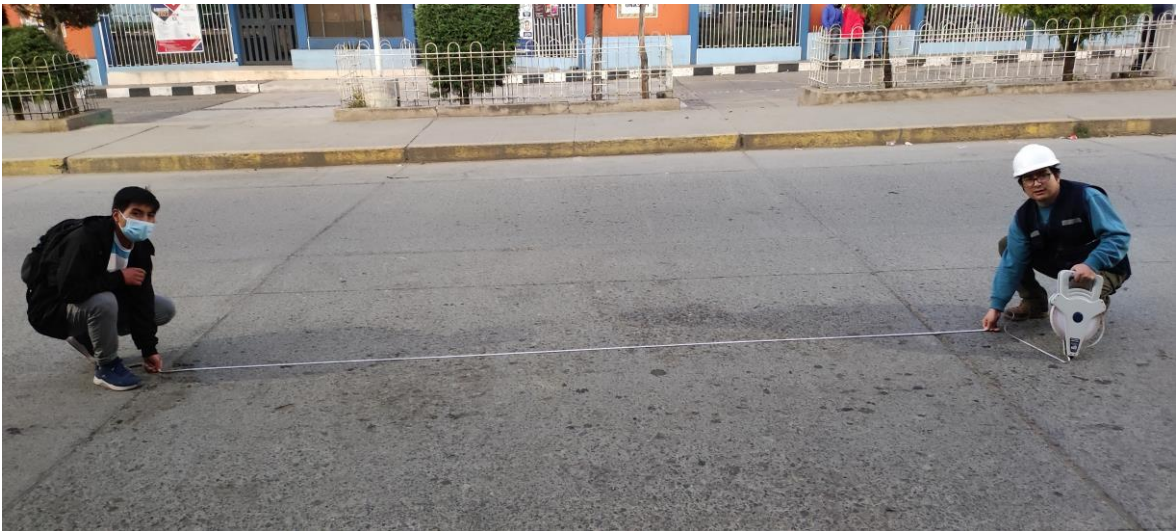
**UNIDAD DE MUESTREO 05.**

*Figura 4. Evaluación de pulimiento con severidad alta (31H).*

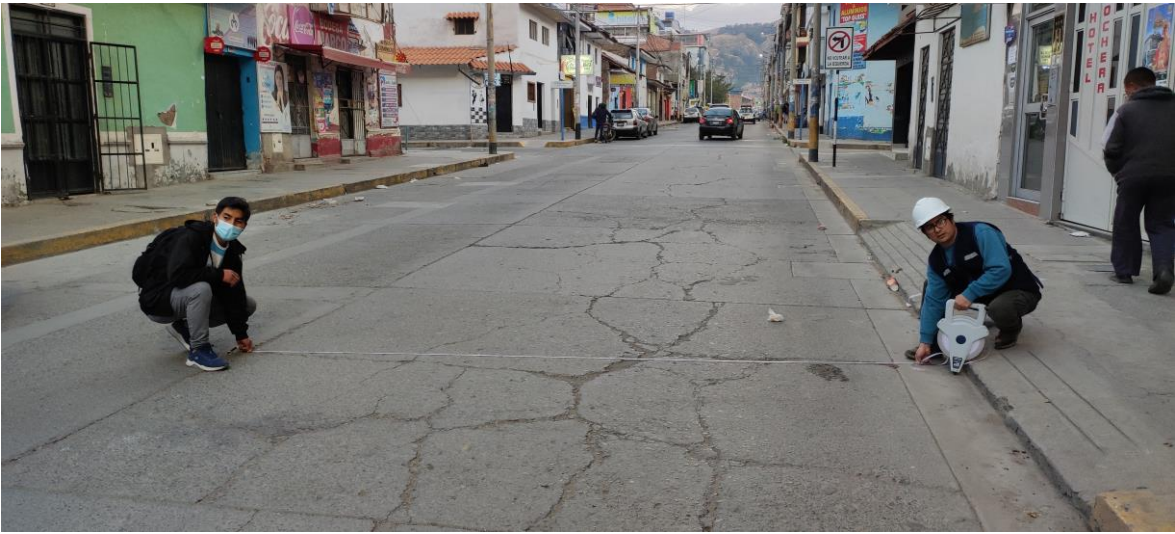
**UNIDAD DE MUESTREO 11.**

*Figura 3. Evaluación de losa dividida con severidad alta (23H).*

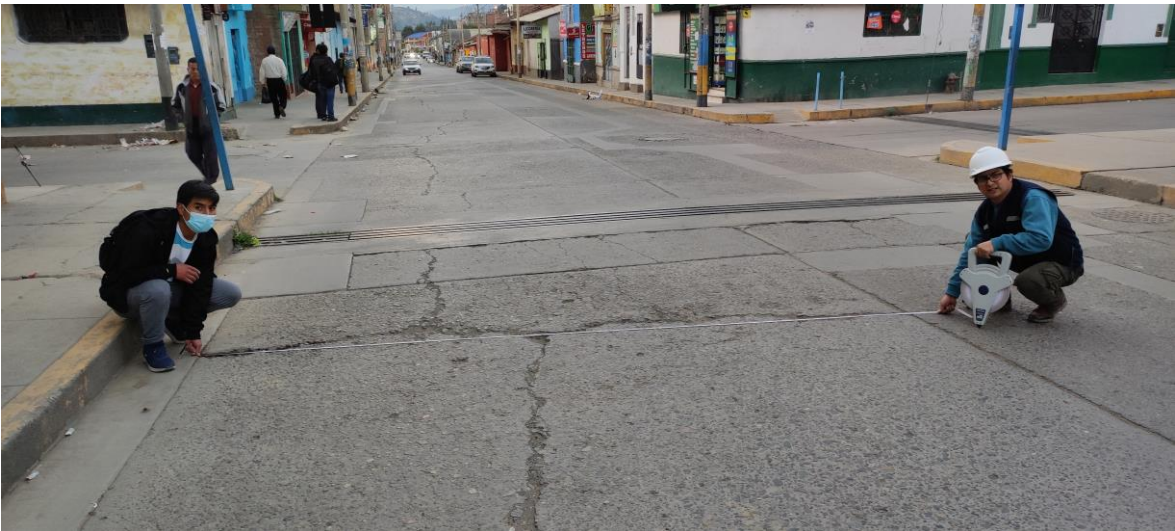
**UNIDAD DE MUESTREO 13.**

*Figura 4. Evaluación de losa dividida severidad alta (23H).*

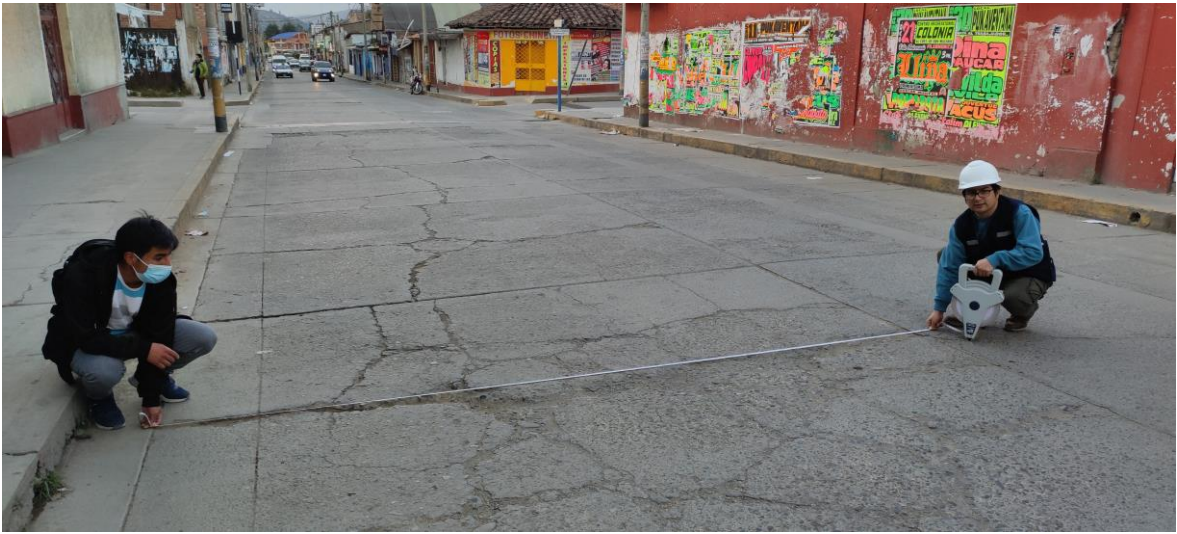
## UNIDAD DE MUESTREO 15

*Figura 5. Evaluación de losa dividida con severidad alta (23H).*

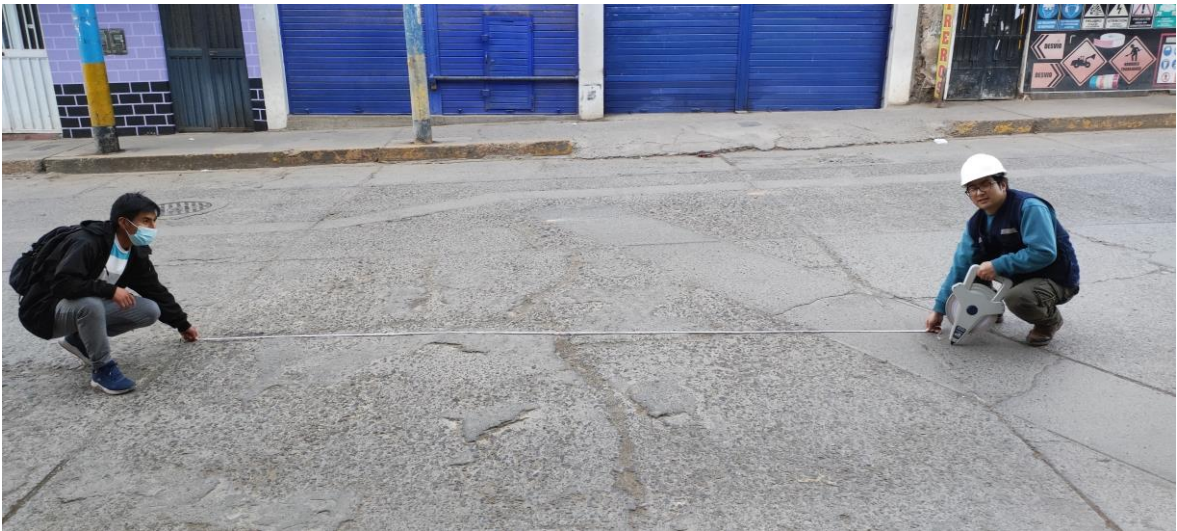
## UNIDAD DE MUESTREO 17.

*Figura 6. Evaluación de dividida con severidad alta (23H).*

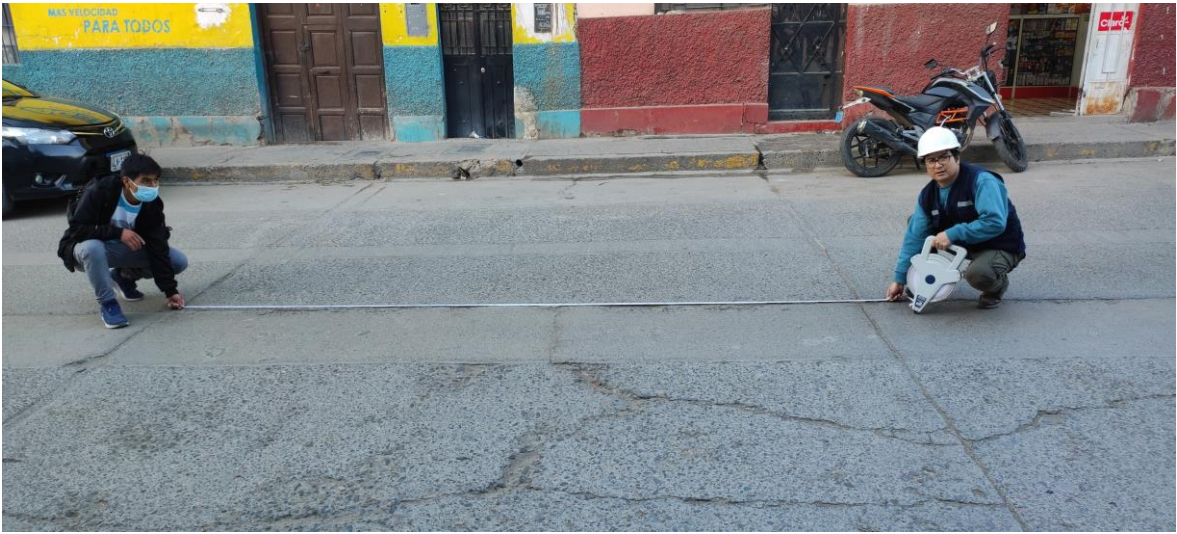
## **UNIDAD DE MUESTREO 19.**

*Figura 5. Evaluación de losa dividida con severidad alta (23H).*

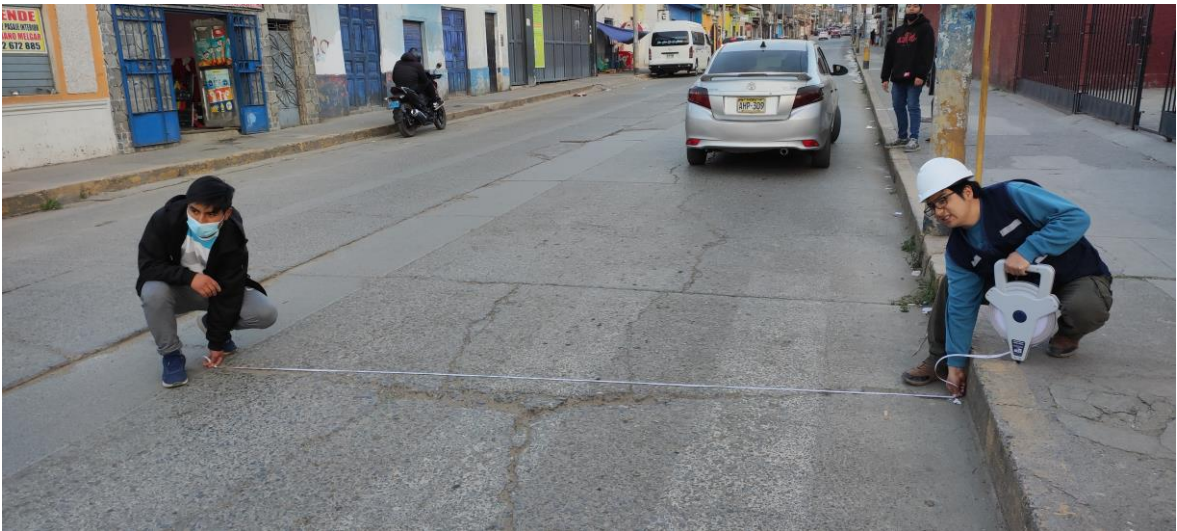
## **UNIDAD DE MUESTREO 21.**

*Figura 6. Evaluación de dividida con severidad alta (23H).*

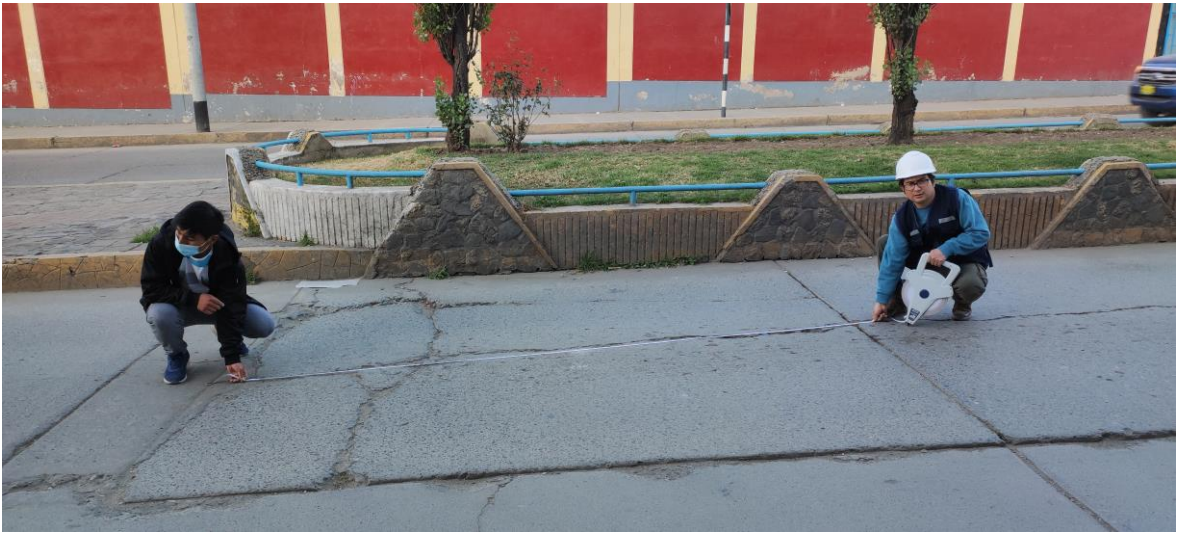
**UNIDAD DE MUESTREO 23.**

*Figura 3. Evaluación de losa dividida con severidad alta (23H).*

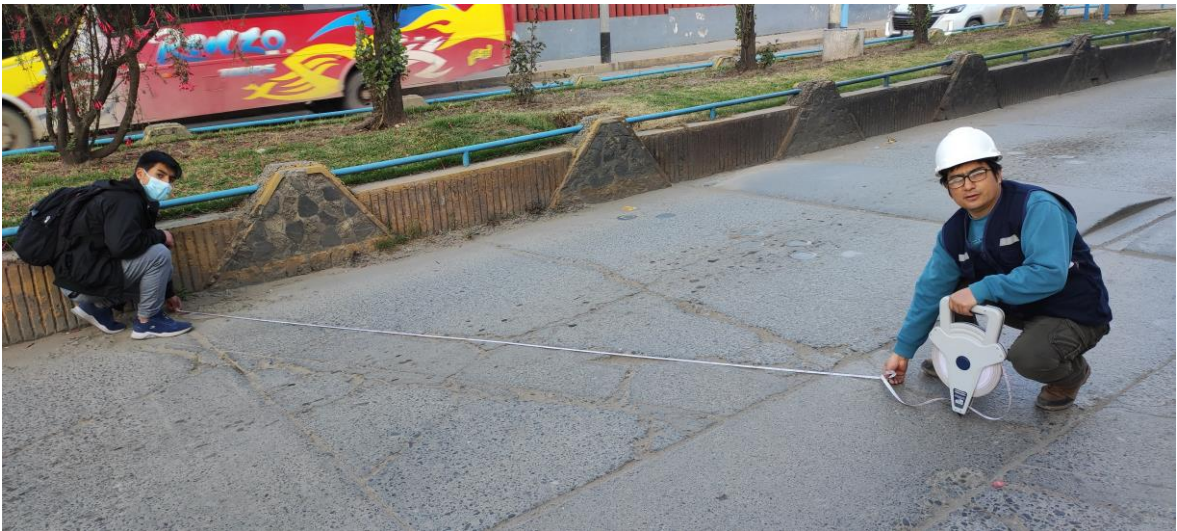
**UNIDAD DE MUESTREO 25.**

*Figura 4. Evaluación de losa dividida con severidad alta (23H).*

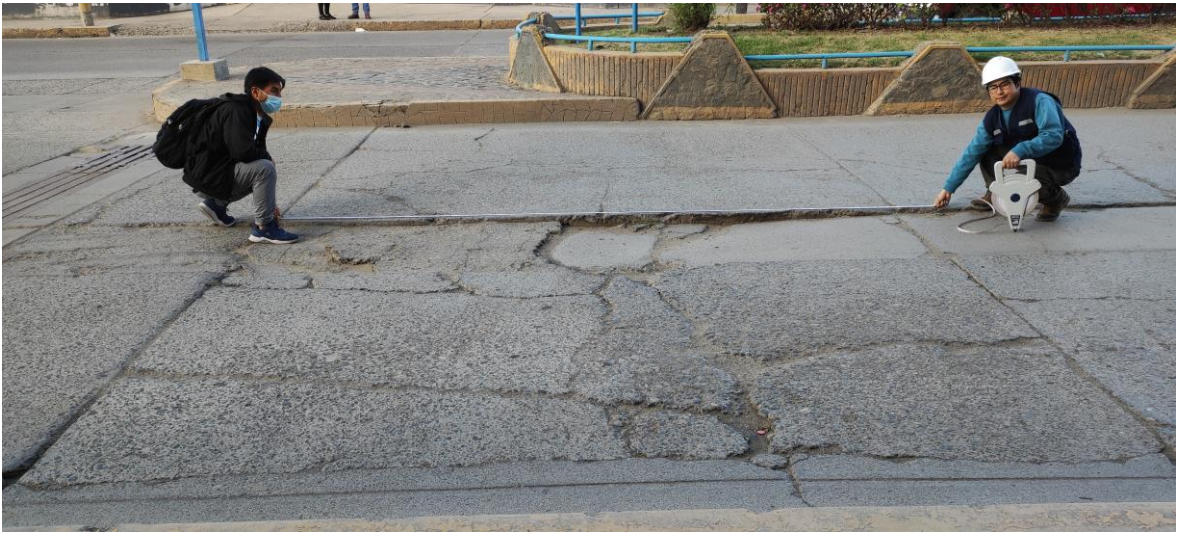
## **UNIDAD DE MUESTREO 27**

*Figura 5. Evaluación de losa dividida con severidad alta (23H).*

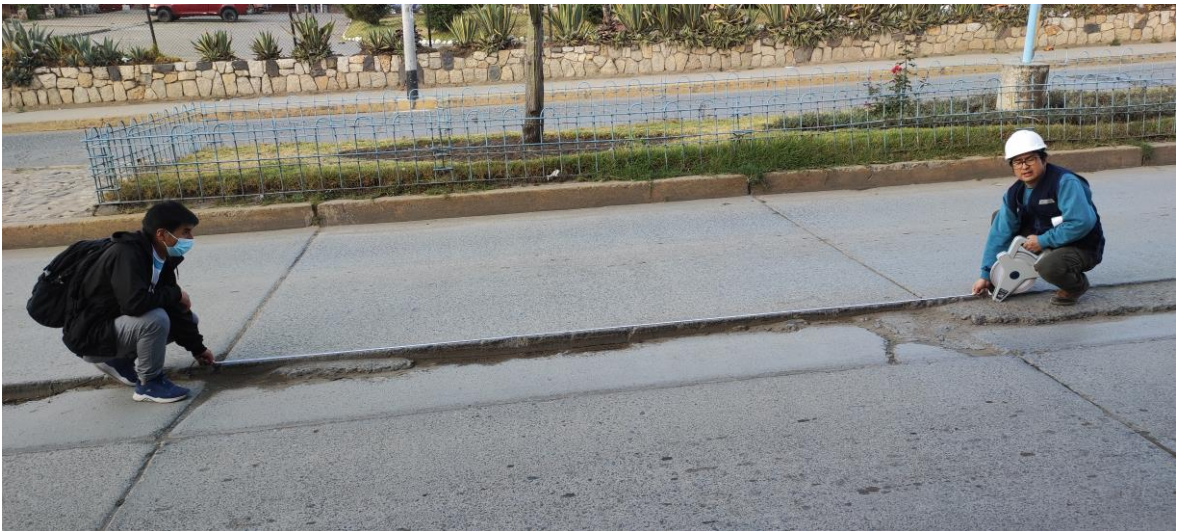
## **UNIDAD DE MUESTREO 29.**

*Figura 6. Evaluación de parche grande con severidad alta (29H).*

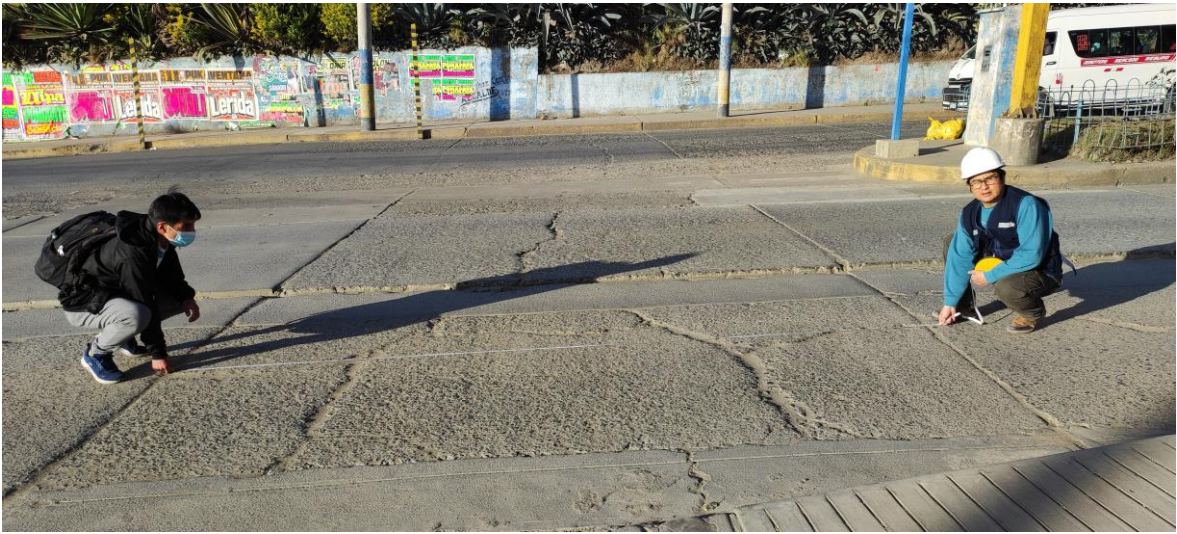
**UNIDAD DE MUESTREO 31.**

*Figura 6. Evaluación de dividida con severidad alta (23H).*
