**FACULTAD DE INGENIERÍA Y ARQUITECTURA
ESCUELA PROFESIONAL DE INGENIERÍA CIVIL**

Evaluación de fallas del pavimento rígido mediante método
PCI , calle José de San Martín - Atahualpa - N°1 - Jacobo
Hunter - Arequipa, 2022

**TESIS PARA OBTENER EL TÍTULO PROFESIONAL DE:
Ingeniero Civil**

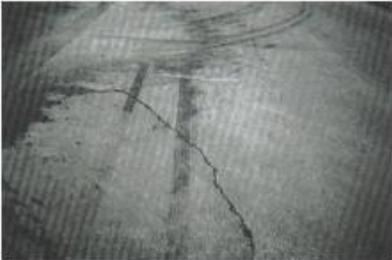
<p><small>Fuente: Pavement Condition Index (PCI) (Vasquez Varela, 2002)</small></p>	Severidad de la mayoría de las grietas	Número de pedazos en la losa agrietada			4 a 5	6 a 8	8 ó más	L	L	L	M	M	M	M	H	H	M	M	H	<p>Niveles de Severidad L: Las grietas "D" cubren menos del 15% del área de la losa. La mayoría de las grietas están cerradas, pero unas pocas piezas pueden haberse desprendido. M: Existe una de las siguientes condiciones: Las grietas "D" cubren menos del 15% del área. Las grietas "D" cubren más del 15% del área. H: Las grietas "D" cubren más del 15% del área y la mayoría de los pedazos se han desprendido o pueden removerse fácilmente.</p>
Severidad de la mayoría de las grietas		Número de pedazos en la losa agrietada																		
	4 a 5	6 a 8	8 ó más																	
L	L	L	M																	
M	M	M	H																	
H	M	M	H																	
<p><i>Losa dividida de baja severidad.</i></p>

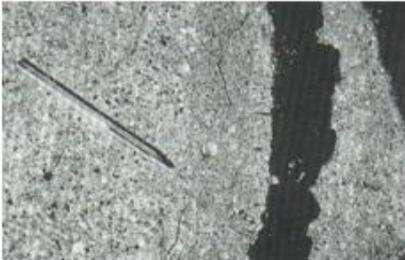
<p><i>Grieta de durabilidad de baja severidad.</i></p>

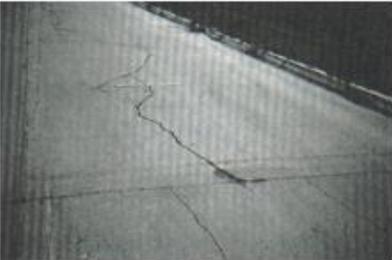
<p><i>Losa dividida de severidad media.</i></p>

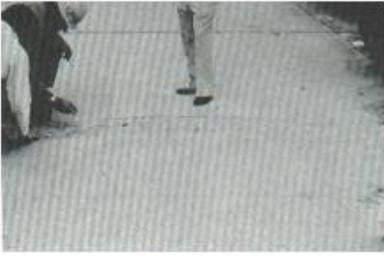
<p><i>Grieta de durabilidad de baja media.</i></p>

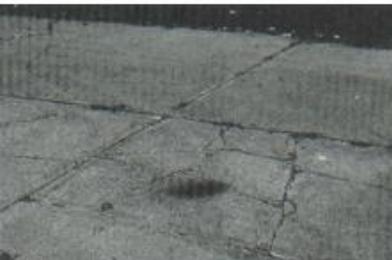
<p><i>Losa dividida de alta severidad.</i></p>

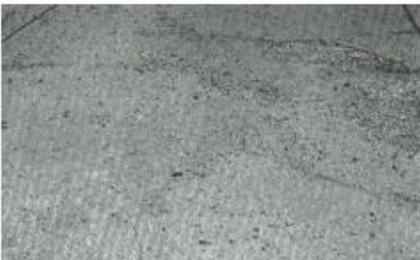
<p><i>Grieta de durabilidad de alta severidad.</i></p>

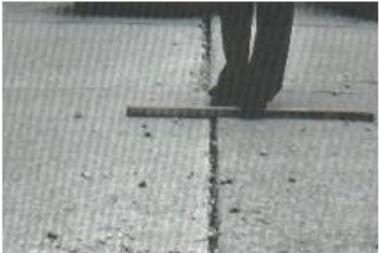
<p>Fuente: Pavement Condition Index (PCI) (Vasquez Varela, 2002)</p>	Nivel de severidad	Diferencia en elevación	L	3 a 10 mm	M	10 a 19 mm	H	Mayor que 19 mm	<p>Niveles de Severidad</p> <p>L: El sellante está en una condición buena en forma general en toda la sección.</p> <p>M: Está en condición regular en toda la sección, con uno o más de los tipos de daño que ocurre en un grado moderado.</p> <p>H: Está en condición generalmente buena en toda la sección, con uno o más de los daños mencionados arriba, los cuales ocurren en un grado severo.</p>
Nivel de severidad	Diferencia en elevación								
L	3 a 10 mm								
M	10 a 19 mm								
H	Mayor que 19 mm								
<p>Escala de baja severidad.</p>

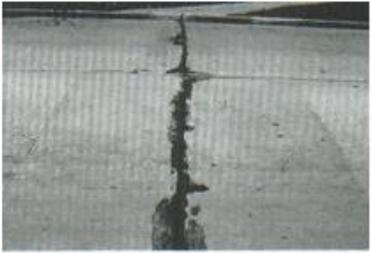
<p>Daño del sello de junta de baja severidad.</p>

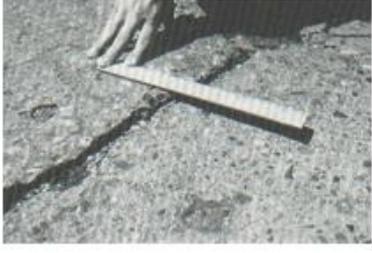
<p>Escala de severidad media.</p>

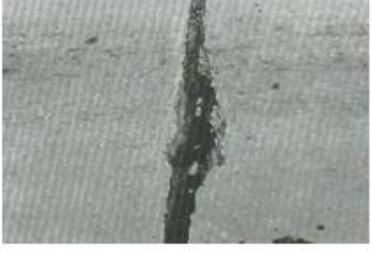
<p>Daño del sello de junta de severidad media.</p>

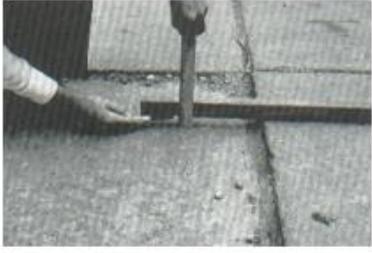
<p>Escala de alta severidad.</p>

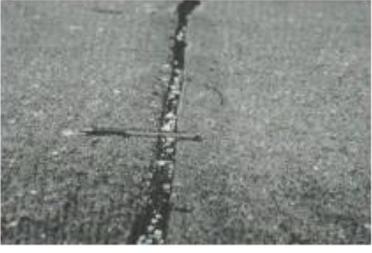
<p>Daño del sello de junta de alta severidad.</p>

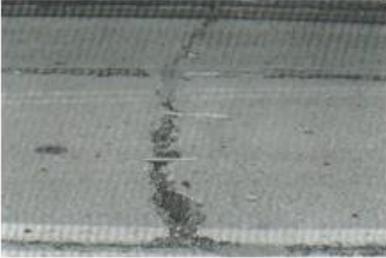
<p>Grietas lineales de alta severidad en losa de concreto simple.</p>

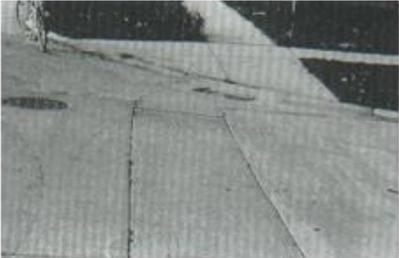
<p>Parche grande y acometidas de servicios públicos de baja severidad.</p>

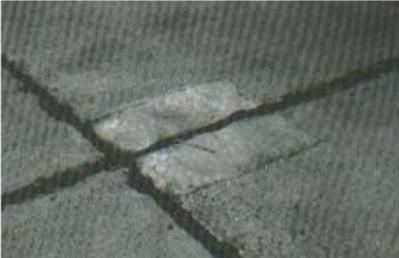
<p>Parche pequeño de baja severidad.</p>

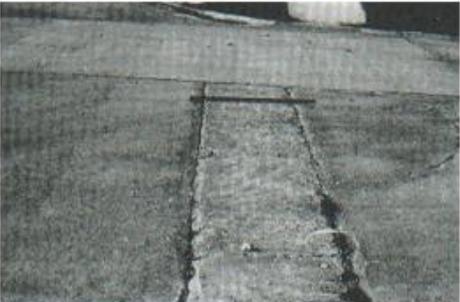
<p>Parche grande y acometida de servicios públicos de severidad media.</p>

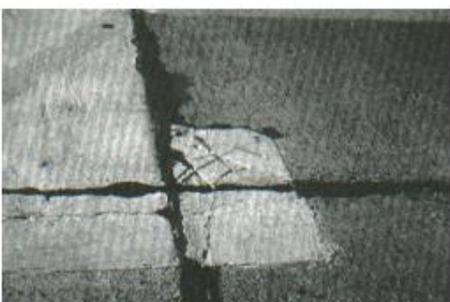
<p>Parche pequeño de severidad media.</p>

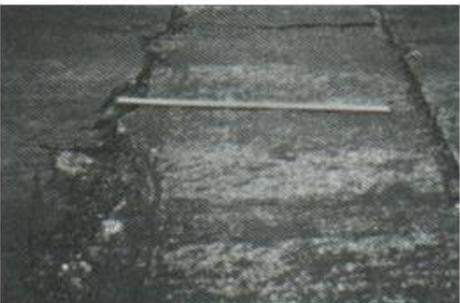
<p>Parche grande y acometidas de servicios públicos de alta severidad.</p>

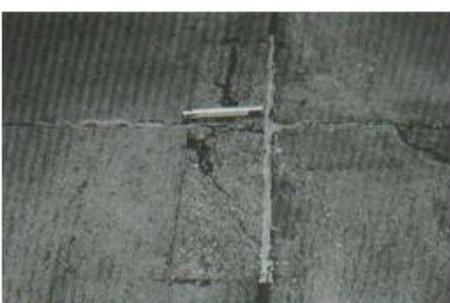
<p>Parche pequeño de alta severidad.</p>

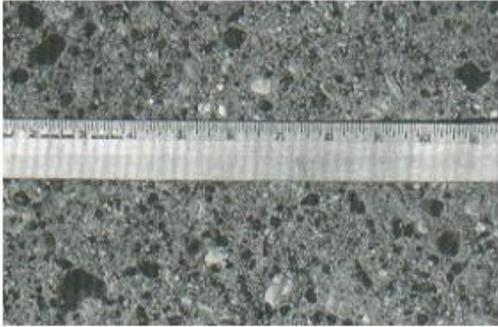
<p style="text-align: center;">Pulimento de agregados.</p>

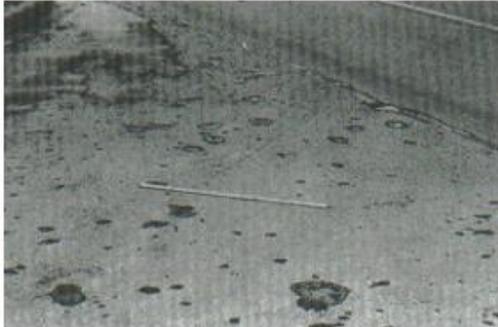
<p style="text-align: center;">Popout.</p>

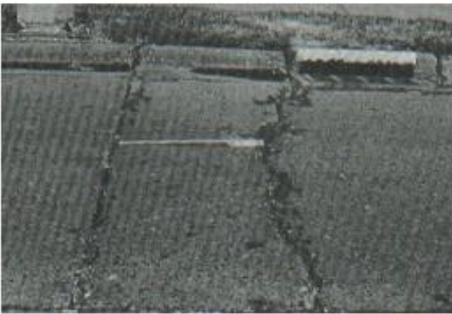
<p style="text-align: center;">Punzonamiento de baja severidad.</p>

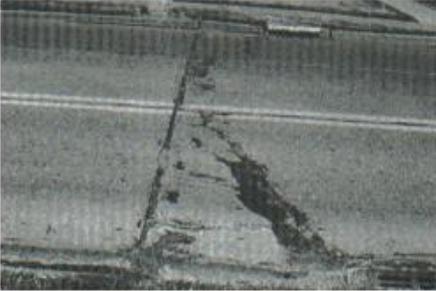
<p style="text-align: center;">Punzonamiento de severidad media.</p>

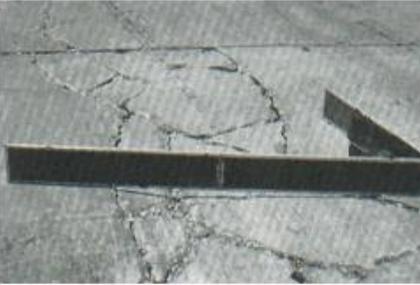
<p style="text-align: center;">Punzonamiento de alta severidad.</p>

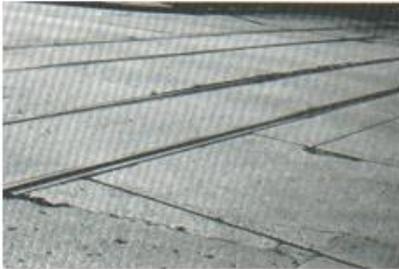
<p>Cruce de vía férrea de baja severidad.</p>

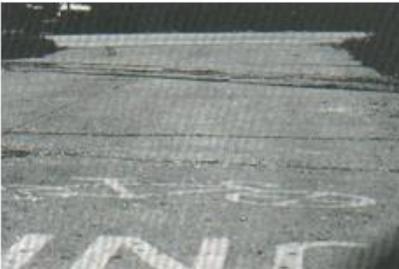
<p>Cruce de vía férrea de severidad media.</p>

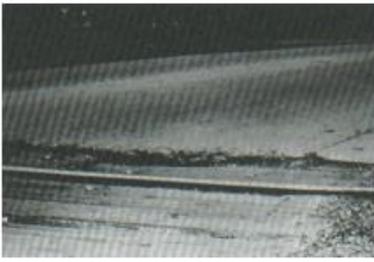
<p>Cruce de vía férrea de alta severidad.</p>

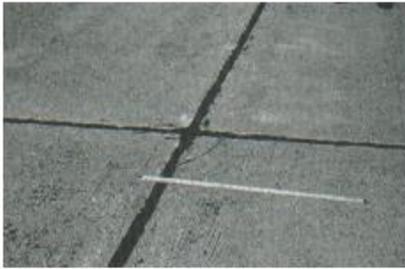
<p>Descascaramiento de esquina de baja severidad.</p>

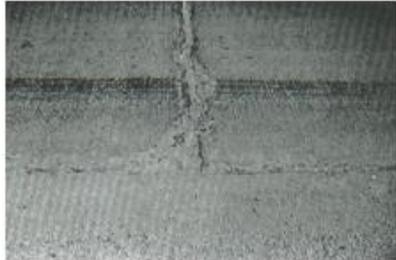
<p>Descascaramiento de esquina de severidad media.</p>

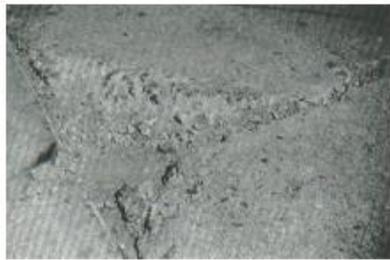
<p>Descascaramiento de esquina de alta severidad.</p>

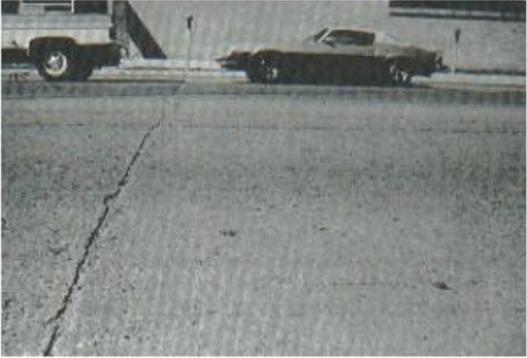
39. Descascaramiento de junta.	
<p>Descripción: Es la rotura de los bordes de la losa en los 0.60 m de la junta. Generalmente no se extiende verticalmente a través de la losa si no que intercepta la junta en ángulo.</p>	<p>Niveles de Severidad En el cuadro se ilustran los niveles de severidad para descascaramiento de junta. Una junta desgastada, en la cual el concreto ha sido desgastado a lo largo de toda la junta se califica como de baja severidad.</p>
<p>Descascaramiento de junta de baja severidad.</p>

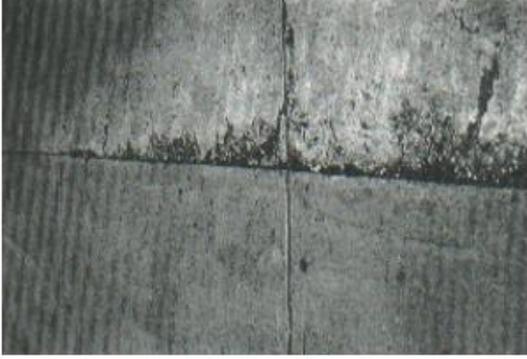
<p>Descascaramiento de junta de severidad media.</p>

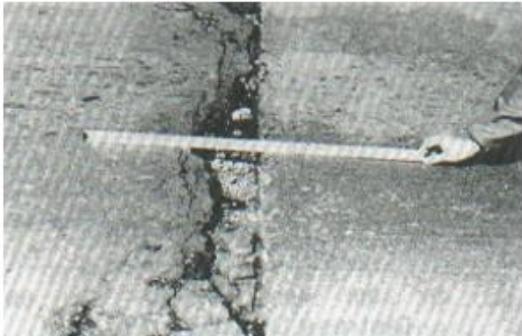
<p>Descascaramiento de junta de alta severidad.</p>

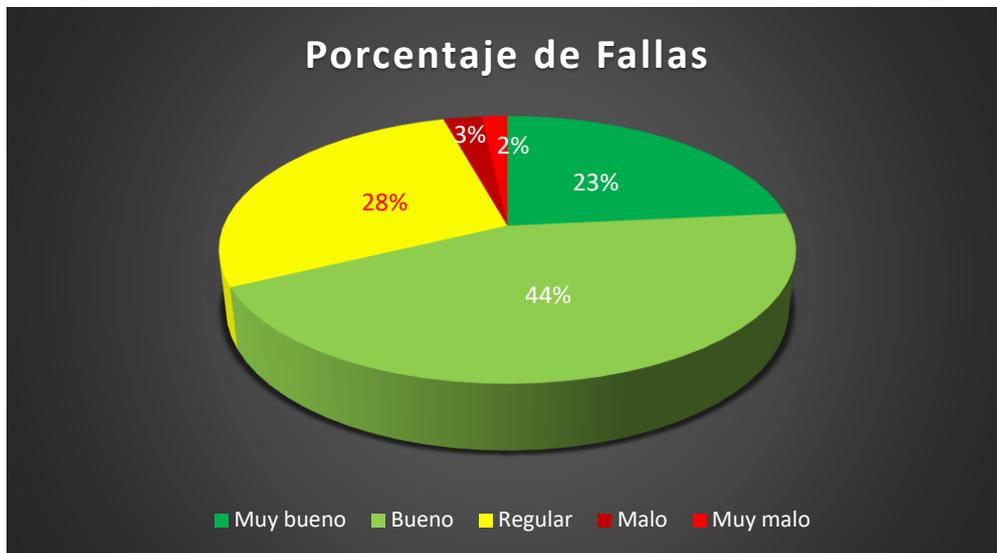
Figura 4. Porcentaje de fallas de acuerdo a la clasificación del PCI

También se muestra el resultado del porcentaje de fallas en la escala muy bueno es el 23%, bueno el 44%, regular el 28%, el 3% malo y finalmente el 2% muy malo.

Cuando el estado del pavimento es Muy bueno, Bueno se requiere un mantenimiento solamente preventivo, pero en el caso de Regular, Malo; Muy malo y Fallado el mantenimiento correctivo.

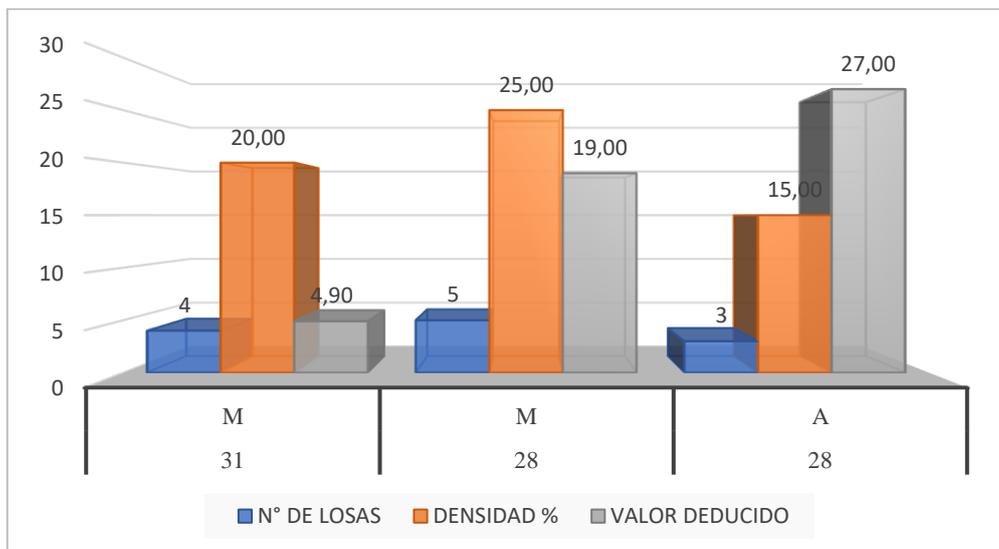
Figura 12. Densidad de fallas unidad 4.

La unidad 4 tiene 20 losas, y pertenece al tramo 4, teniendo como progresiva inicial 0+090 y progresiva final 0+120. Se halló fallas como pulimiento de agregados de median severidad y grietas lineales de mediana y alta severidad. También los valores deducidos encontrados son: 4.9, 19.0 y 27.0 cuyo máximo valor deducido fue de 37.5 dando como resultado un PCI de 62.5 correspondiente a una condición de pavimento de MUY BUENO.

En el gráfico mostrado se tiene la mayor densidad corresponde a la falla 28 (grieta lineal) con valor del 25%, también la falla 31 (pulimiento de agregados) con valor de densidad del 20% y finalmente la falla 28 (grieta lineal) con un porcentaje del 15%.

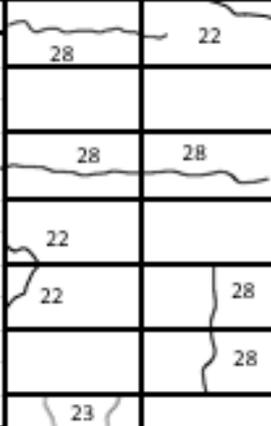
La unidad 5 tiene 20 losas, y pertenece al tramo 5, teniendo como progresiva inicial 0+120 y progresiva final 0+150. Se halló fallas como grieta lineal de mediana severidad, grieta lineal de alta severidad, losa dividida de alta severidad y grieta de esquina de alta severidad. También los valores deducidos encontrados son: 6.0, 23.5, 58.0 y 40.0 respectivamente; cuyo máximo valor deducido fue de 78 dando como resultado un PCI de 22 correspondiente a una condición de pavimento de MUY MALO.

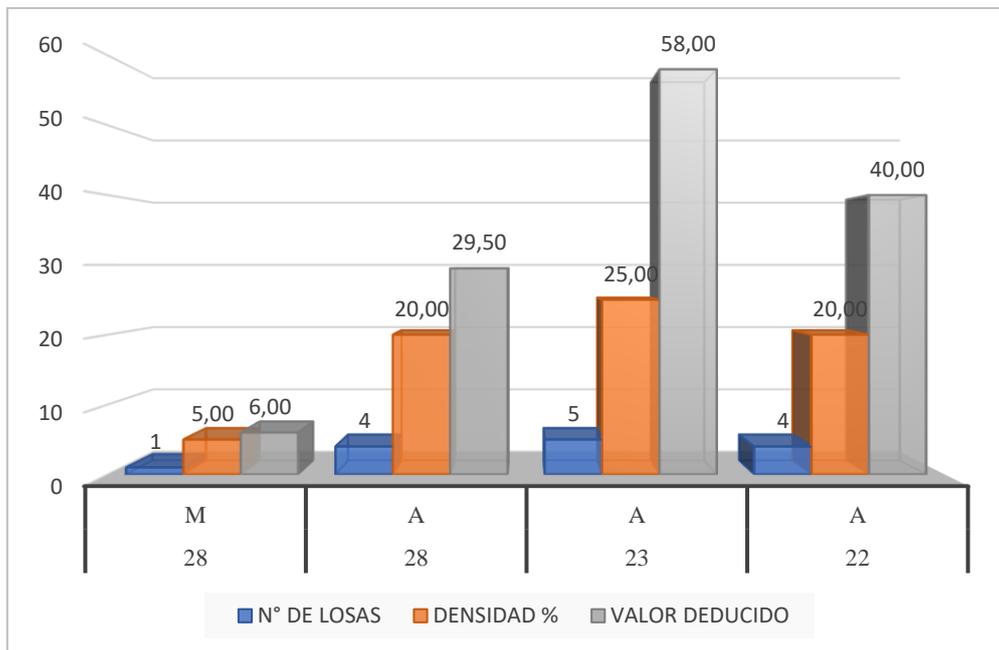
Figura 13. Densidad de fallas unidad 5.

En el gráfico mostrado se tiene la mayor densidad corresponde a la falla 23 (losa dividida) con valor del 25%, también la falla 28 (grieta lineal) con valor de densidad del 20%, falla 22 (grieta de esquina) con una densidad del 20% y finalmente la falla 28 (grieta lineal) con un porcentaje del 5%.

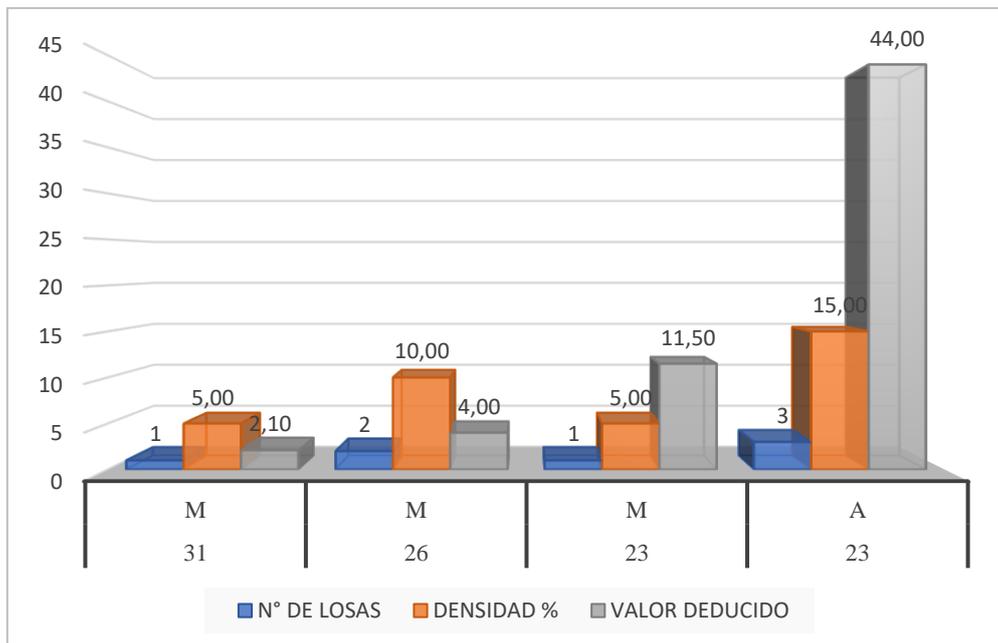
Figura 14. Densidad de fallas unidad 6

La unidad 6 tiene 20 losas, y pertenece al tramo 6, teniendo como progresiva inicial 0+150 y progresiva final 0+180. Se halló fallas como pulimiento de agregados de mediana severidad, sello de junta de mediana severidad, losa dividida de mediana severidad y losa dividida de alta severidad. También los valores deducidos encontrados son: 2.10, 4.0, 11.5 y 44.0 respectivamente; cuyo máximo valor deducido fue de 50 dando como resultado un PCI de 50 correspondiente a una condición de pavimento de REGULAR.

En el gráfico mostrado se tiene la mayor densidad corresponde a la falla 23 (losa dividida) con valor del 15%, también la falla 23 (losa dividida) con valor de densidad del 11.5%, falla 26 (sello de junta) con una densidad del 10% y finalmente la falla 31 (pulimiento de agregados) con un porcentaje del 5%.

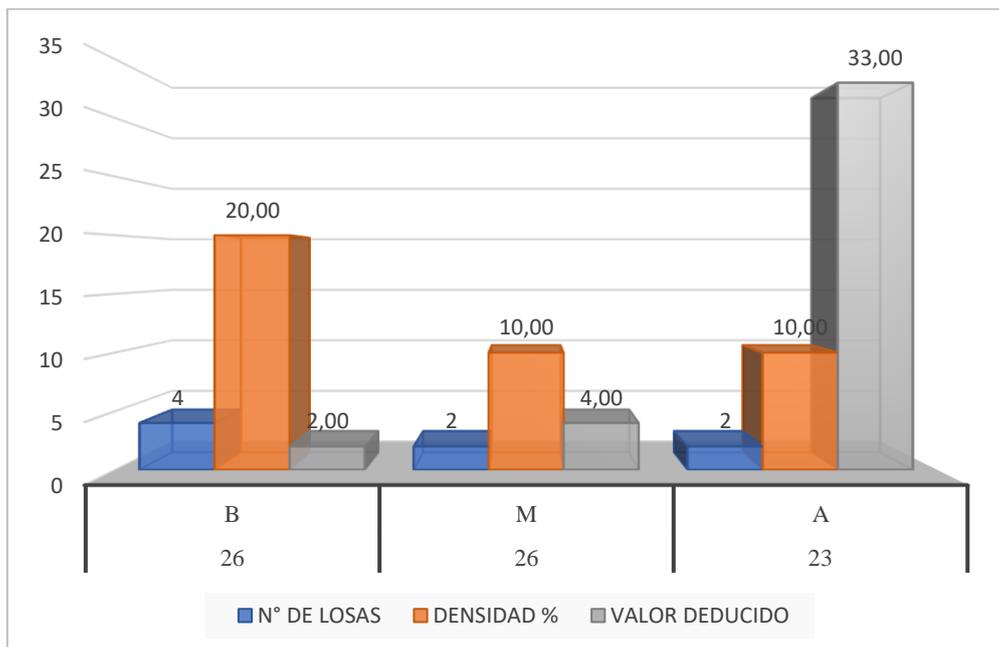
Figura 15. Densidad de fallas unidad 7.

La unidad 7 tiene 20 losas, y pertenece al tramo 7, teniendo como progresiva inicial 0+180 y progresiva final 0+210. Se halló fallas como sello de junta de baja severidad, sello de junta de mediana severidad y losa dividida de alta severidad. También los valores deducidos encontrados son: 2.0, 4.0, y 33.0 respectivamente; cuyo máximo valor deducido fue de 36.6 dando como resultado un PCI de 63.4 correspondiente a una condición de pavimento de BUENO.

En el gráfico mostrado se tiene la mayor densidad corresponde a la falla 26 (sello de junta) con valor del 20%, también la falla 26 (sello de junta) con valor de densidad del 10.0%, y finalmente la falla 23 (losa dividida) con un porcentaje del 10%.

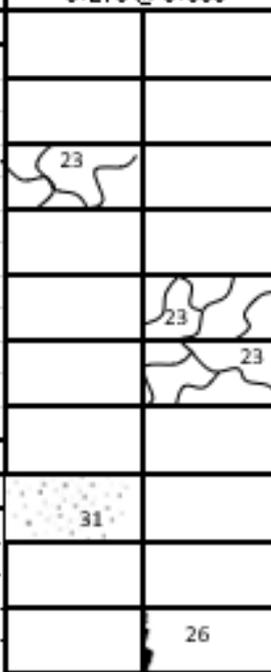
La unidad 10 tiene 20 losas, y pertenece al tramo 10, teniendo como progresiva inicial 0+270 y progresiva final 0+300. Se halló fallas como losa dividida de alta severidad, sello de junta de mediana severidad y pulimiento de agregados de mediana severidad. También los valores deducidos encontrados son: 44.5, 4.0, y 4.5 respectivamente; cuyo máximo valor deducido fue de 49.0 dando como resultado un PCI de 51.0 correspondiente a una condición de pavimento de REGULAR.

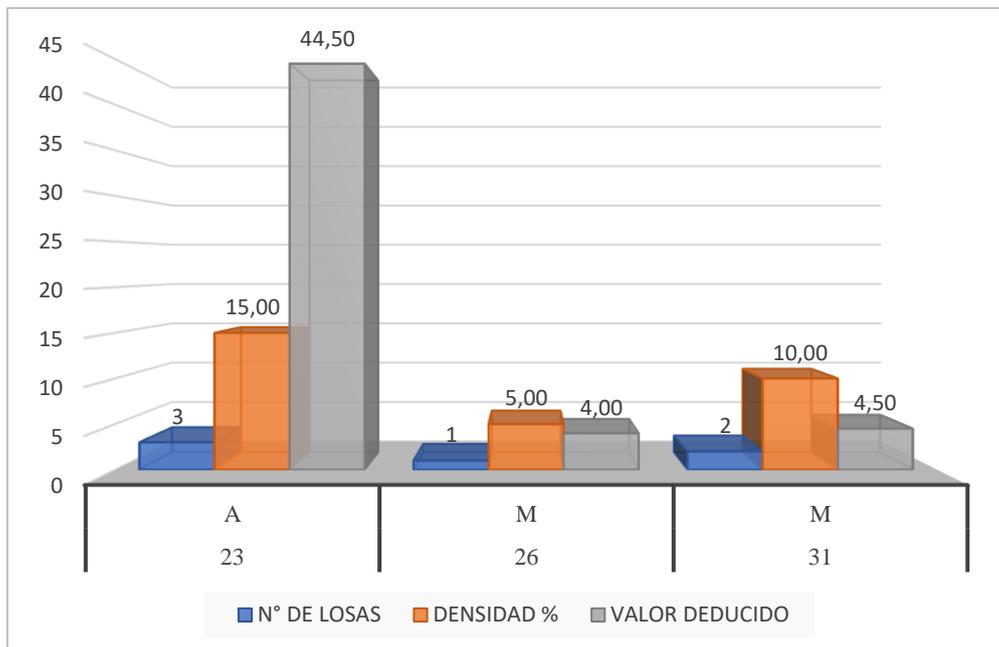
Figura 16. Densidad de fallas unidad 10.

En el gráfico mostrado se tiene la mayor densidad corresponde a la falla 23 (losa dividida) con valor del 15%, también la falla 31 (pulimiento de agregados) con valor de densidad del 10.0%, y finalmente la falla 26 (sello de junta) con un porcentaje del 5%.

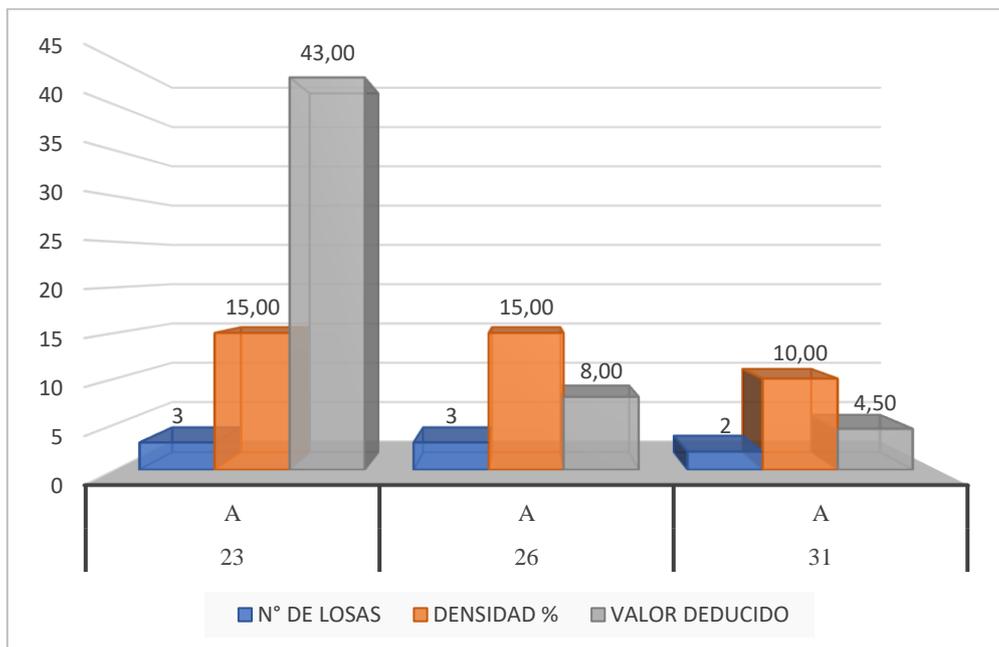
Figura 17. Densidad de fallas unidad 11.

La unidad 11 tiene 20 losas, y pertenece al tramo 11, teniendo como progresiva inicial 0+300 y progresiva final 0+330. Se halló fallas como losa dividida de alta severidad, sello de junta de alta severidad y pulimiento de agregados de alta severidad. También los valores deducidos encontrados son: 43.0, 8.0, y 4.5 respectivamente; cuyo máximo valor deducido fue de 47.0 dando como resultado un PCI de 53.0 correspondiente a una condición de pavimento de REGULAR.

En el gráfico mostrado se tiene la mayor densidad corresponde a la falla 23 (losa dividida) con valor del 15%, también la falla 26 (sello de junta) con valor de densidad del 15%, y finalmente la falla 31 (pulimiento de agregados) con un porcentaje del 10%.

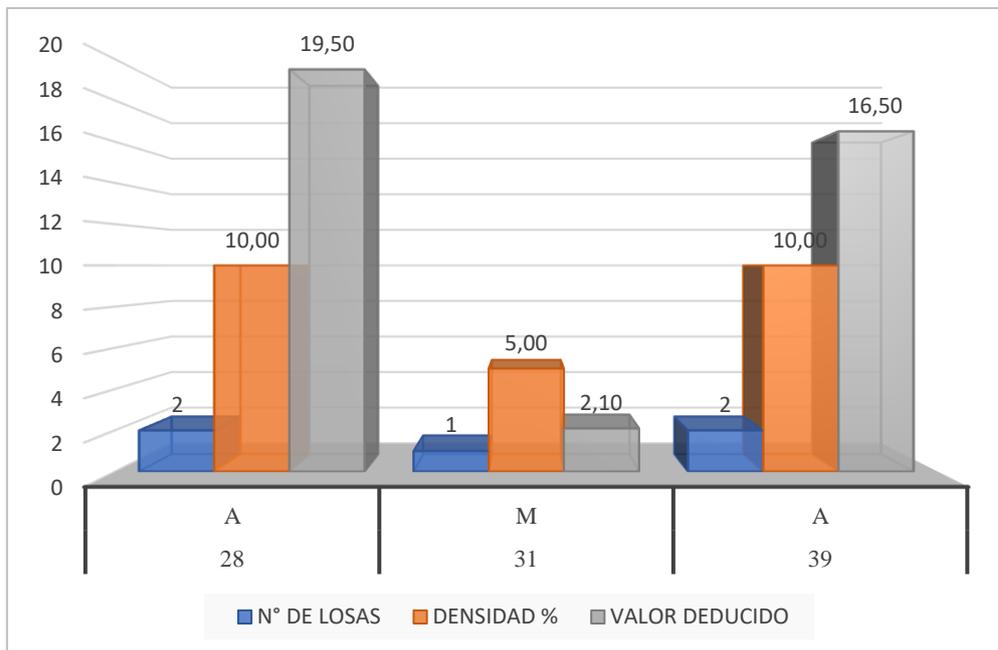
Figura 18. Densidad de fallas unidad 13.

La unidad 13 tiene 20 losas, y pertenece al tramo 13, teniendo como progresiva inicial 0+360 y progresiva final 0+390. Se halló fallas como grieta lineal de alta severidad, pulimiento de agregados de mediana severidad y descascaramiento de junta de alta severidad. También los valores deducidos encontrados son: 19.5, 2.1, y 16.5 respectivamente; cuyo máximo valor deducido fue de 30.5 dando como resultado un PCI de 69.5 correspondiente a una condición de pavimento de BUENO.

En el gráfico mostrado se tiene la mayor densidad corresponde a la falla 28 (grieta lineal) con valor del 10%, también la falla 39 (descascaramiento de junta) con valor de densidad del 10%, y finalmente la falla 31 (pulimiento de agregados) con un porcentaje del 5%.

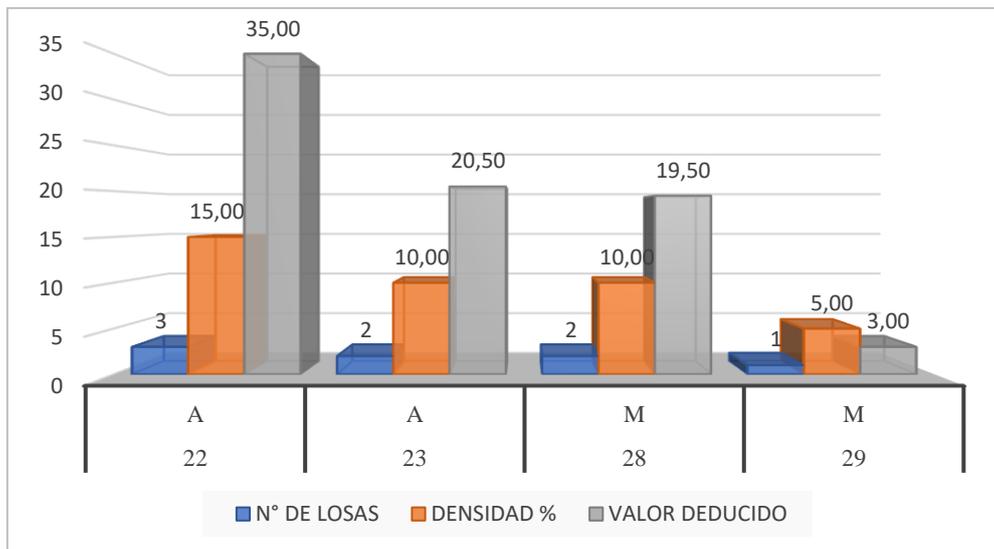
Figura 19. Densidad de fallas unidad 15.

La unidad 15 tiene 20 losas, y pertenece al tramo 15, teniendo como progresiva inicial 0+420 y progresiva final 0+450. Se halló fallas como grieta de esquina de alta severidad, losa dividida de alta severidad, grieta lineal de mediana severidad y parche grande de mediana severidad. También los valores deducidos encontrados son: 35.0, 20.5, 19.5 y 3.0 respectivamente; cuyo máximo valor deducido fue de 48.5 dando como resultado un PCI de 51.5 correspondiente a una condición de pavimento de REGULAR.

En el gráfico mostrado se tiene la mayor densidad corresponde a la falla 22 (grieta de esquina) con valor del 15%, también la falla 23 (losa dividida) con valor de densidad del 10%, la falla 28 (grieta lineal) con valor de densidad del 10% y finalmente la falla 29 (parche grande) con un porcentaje del 5%.

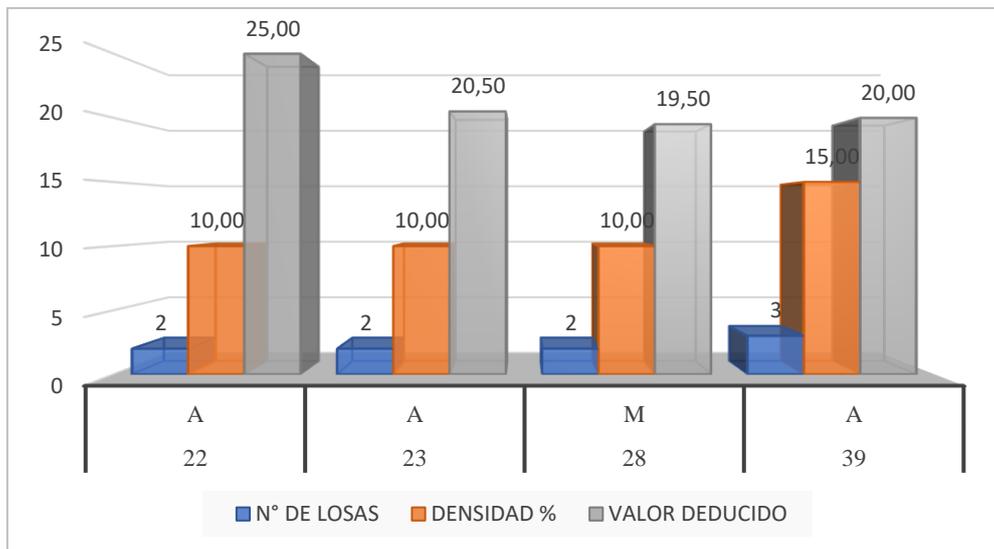
Figura 20. Densidad de fallas unidad 18.

La unidad 18 tiene 20 losas, y pertenece al tramo 18, teniendo como progresiva inicial 0+510 y progresiva final 0+540. Se halló fallas como grieta de esquina de alta severidad, losa dividida de alta severidad, grieta lineal de mediana severidad y descascaramiento de junta de alta severidad. También los valores deducidos encontrados son: 25.0, 20.5, 19.5 y 20.0 respectivamente; cuyo máximo valor deducido fue de 49.0 dando como resultado un PCI de 51.0 correspondiente a una condición de pavimento de MUY BUENO.

En el gráfico mostrado se tiene la mayor densidad corresponde a la falla 39 (descascaramiento de losa) con valor del 15%, también la falla 22 (grieta de esquina) con valor de densidad del 10%, la falla 23 (losa dividida) con valor de densidad del 10% y finalmente la falla 28 (grieta lineal) con un porcentaje del 10%.

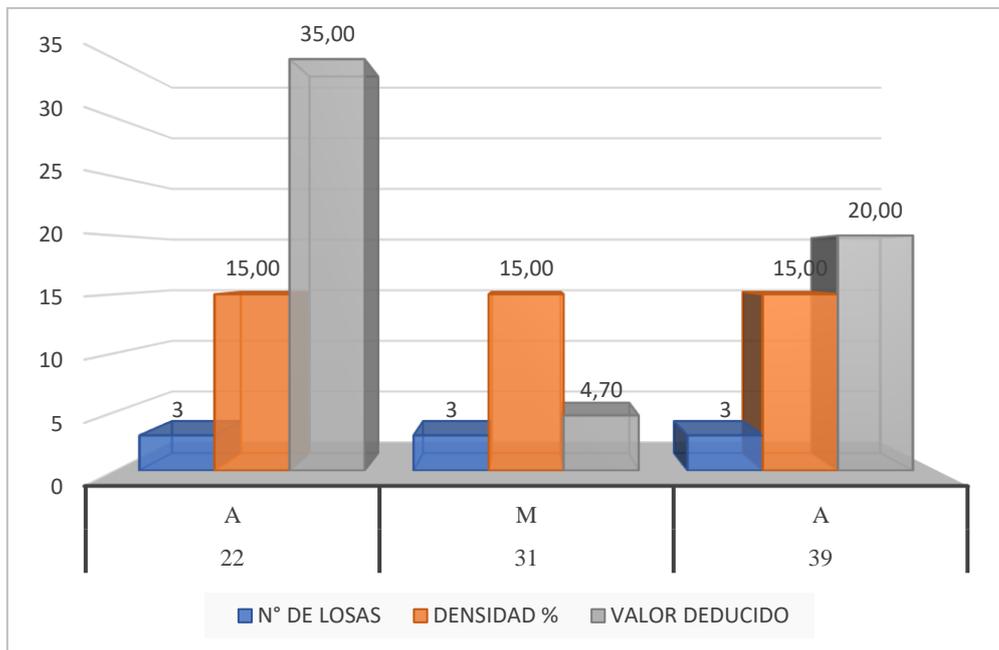
Figura 21. Densidad de fallas unidad 4".

La unidad 4" tiene 20 losas, y pertenece al tramo 4", teniendo como progresiva inicial 0+090 y progresiva final 0+120. Se halló fallas como grieta de esquina de alta severidad, pulimiento de agregados de mediana severidad y descascaramiento de junta de alta severidad. También los valores deducidos encontrados son: 35.0, 4.7, y 20.0 respectivamente; cuyo máximo valor deducido fue de 43.0 dando como resultado un PCI de 51.0 correspondiente a una condición de pavimento de BUENO.

En el gráfico mostrado se tiene la mayor densidad corresponde a la falla 22 (grieta de esquina) con valor del 15%, también la falla 31 (pulimiento de agregados) con valor de densidad del 15%, y finalmente la falla 39 (descascaramiento de junta) con un porcentaje del 15%.

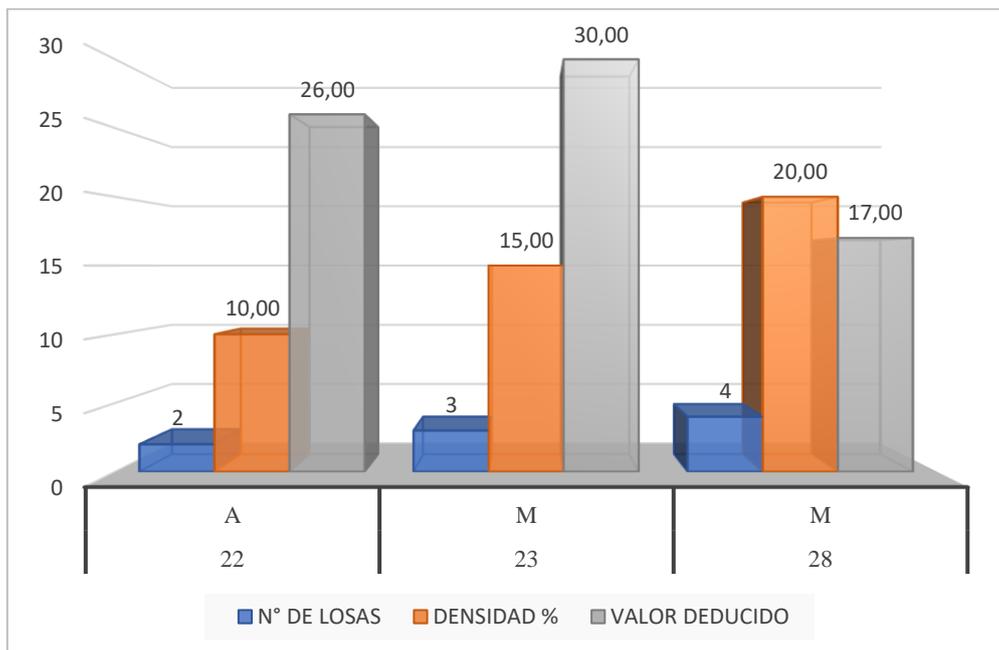
Figura 22. Densidad de fallas unidad 14°.

La unidad 14° tiene 20 losas, y pertenece al tramo 14°, teniendo como progresiva inicial 0+390 y progresiva final 0+420. Se halló fallas como grieta de esquina de alta severidad, losa dividida de mediana severidad y grieta lineal de mediana severidad. También los valores deducidos encontrados son: 26.0, 30.0, y 17.0 respectivamente; cuyo máximo valor deducido fue de 46.5 dando como resultado un PCI de 53.5 correspondiente a una condición de pavimento de REGULAR.

En el gráfico mostrado se tiene la mayor densidad corresponde a la falla 28 (grieta lineal) con valor del 20%, también la falla 23 (losa dividida) con valor de densidad del 15%, y finalmente la falla 22 (grieta de esquina) con un porcentaje del 10%.

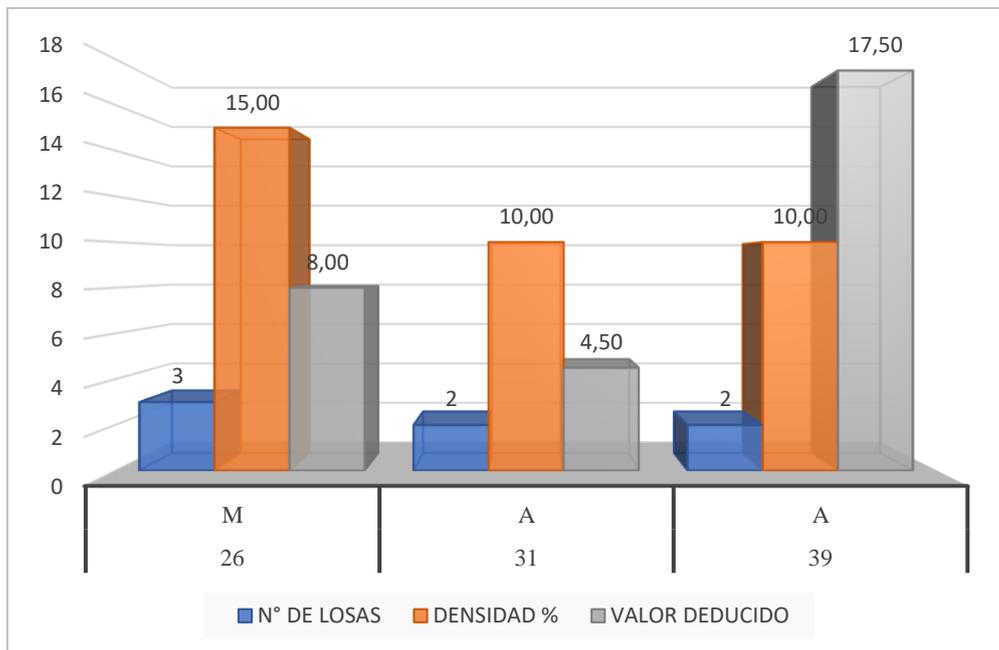
Figura 23. Densidad de fallas unidad 15°

La unidad 15° tiene 20 losas, y pertenece al tramo 15°, teniendo como progresiva inicial 0+420 y progresiva final 0+450. Se halló fallas como sello de junta de mediana severidad, pulimiento de agregados de alta severidad y descascaramiento de junta de alta severidad. También los valores deducidos encontrados son: 8.0, 4.5, y 17.5 respectivamente; cuyo máximo valor deducido fue de 21.9 dando como resultado un PCI de 78.1 correspondiente a una condición de pavimento de MUY BUENO.

En el gráfico mostrado se tiene la mayor densidad corresponde a la falla 26 (sello de junta) con valor del 15%, también la falla 31 (pulimiento de agregados) con valor de densidad del 10%, y finalmente la falla 39 (descascaramiento de junta) con un porcentaje del 10%.

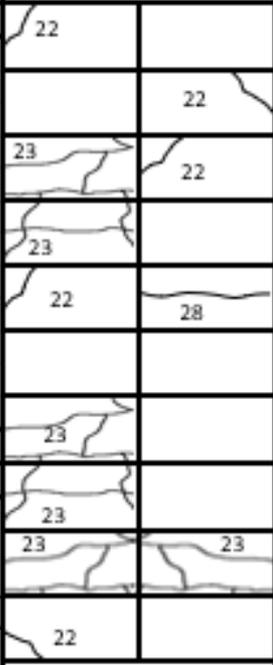
La unidad 17° tiene 20 losas, y pertenece al tramo 17°, teniendo como progresiva inicial 0+480 y progresiva final 0+510. Se halló fallas como grieta de esquina de alta severidad, losa dividida de mediana severidad y grieta lineal de mediana severidad. También los valores deducidos encontrados son: 48.0, 45.0, y 6.0 respectivamente; cuyo máximo valor deducido fue de 66.5 dando como resultado un PCI de 33.5 correspondiente a una condición de pavimento de MALO.

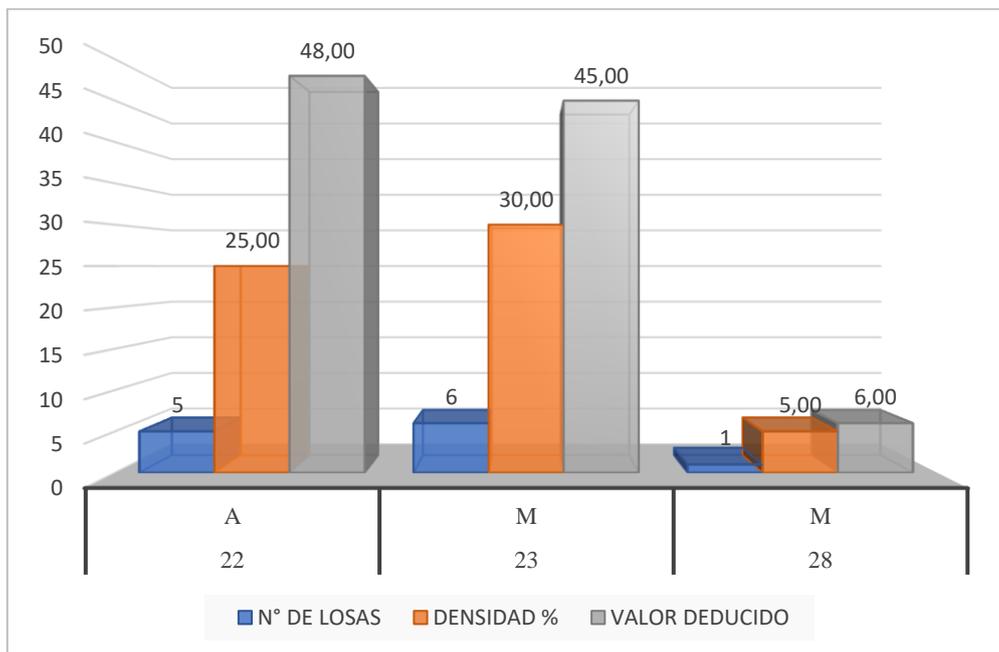
Figura 24. Densidad de fallas unidad 17°

En el gráfico mostrado se tiene la mayor densidad corresponde a la falla 23 (losa dividida) con valor del 30%, también la falla 22 (grieta de esquina) con valor de densidad del 25%, y finalmente la falla 28 (grieta lineal) con un porcentaje del 5%.

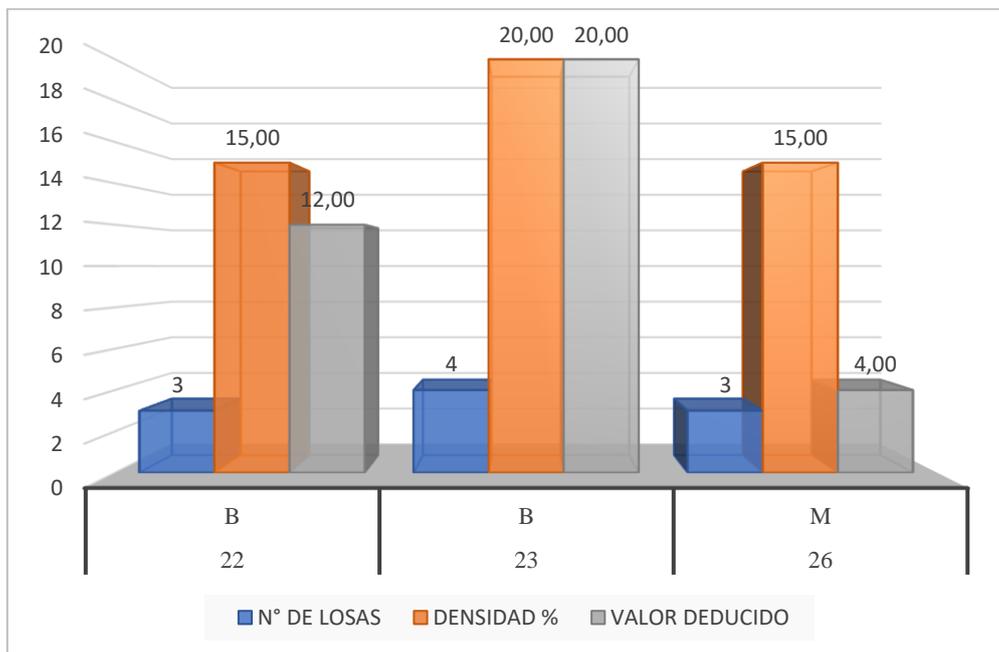
Figura 25. Densidad de fallas unidad 19°.

La unidad 19° tiene 20 losas, y pertenece al tramo 19°, teniendo como progresiva inicial 0+540 y progresiva final 0+570. Se halló fallas como grieta de esquina de baja severidad, losa dividida de baja severidad y sello de junta de mediana severidad. También los valores deducidos encontrados son: 12.0, 20.0, y 4.0 respectivamente; cuyo máximo valor deducido fue de 27.0 dando como resultado un PCI de 73.0 correspondiente a una condición de pavimento de MUY BUENO.

En el gráfico mostrado se tiene la mayor densidad corresponde a la falla 23 (losa dividida) con valor del 20%, también la falla 22 (grieta de esquina) con valor de densidad del 15%, y finalmente la falla 26 (sello de junta) con un porcentaje del 15%.

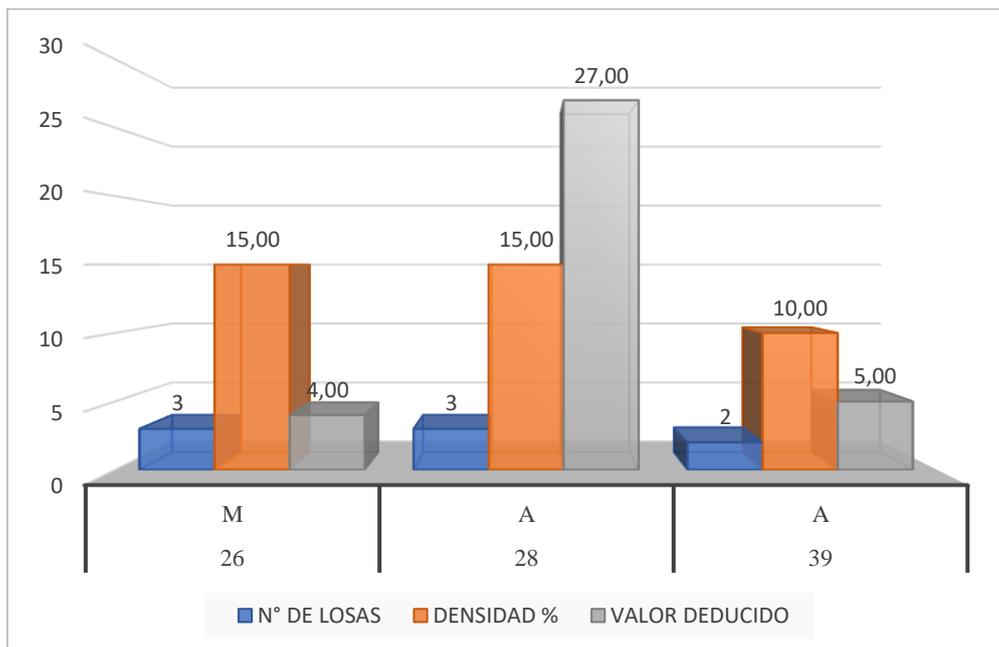
Figura 26. Densidad de fallas unidad 21°.

La unidad 21° tiene 20 losas, y pertenece al tramo 21°, teniendo como progresiva inicial 0+600 y progresiva final 0+630. Se halló fallas como sello de junta de mediana severidad, grieta lineal de alta severidad y descascaramiento de alta severidad. También los valores deducidos encontrados son: 4.0, 27.0, y 5.0 respectivamente; cuyo máximo valor deducido fue de 30.5 dando como resultado un PCI de 69.5 correspondiente a una condición de pavimento de BUENO.

En el gráfico mostrado se tiene la mayor densidad corresponde a la falla 26 (sello de junta) con valor del 15%, también la falla 28 (grieta lineal) con valor de densidad del 15%, y finalmente la falla (descascaramiento de junta) con un porcentaje del 10%.

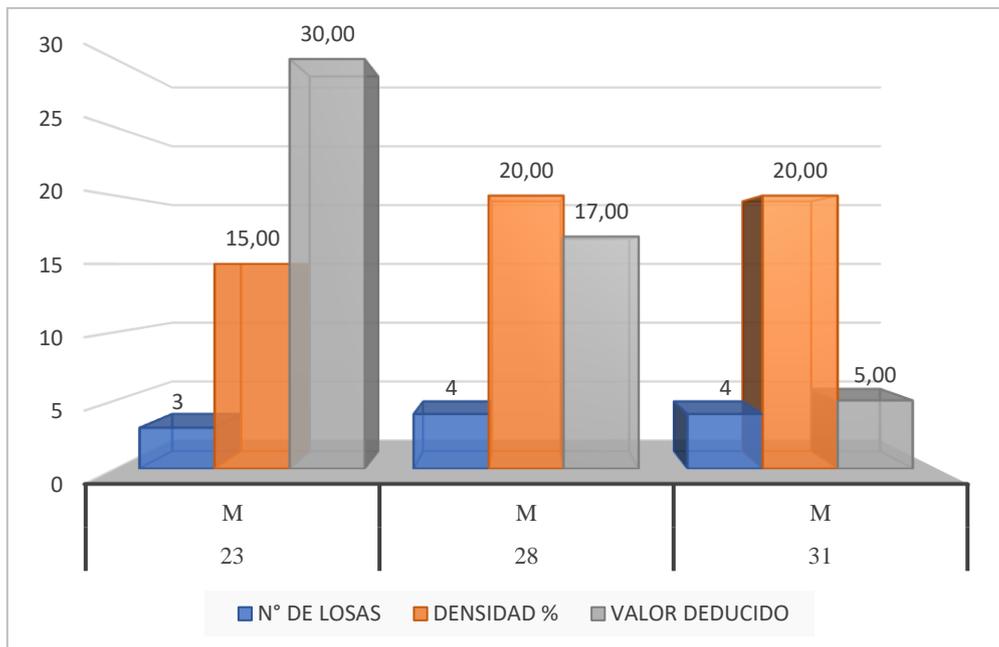
Figura 27. Densidad de fallas unidad 24°.

La unidad 24° tiene 20 losas, y pertenece al tramo 24°, teniendo como progresiva inicial 0+690 y progresiva final 0+720. Se halló fallas como losa dividida de mediana severidad, grieta lineal de mediana severidad y pulimiento de agregados de mediana severidad. También los valores deducidos encontrados son: 30.0, 17.0, y 5.0 respectivamente; cuyo máximo valor deducido fue de 38.0 dando como resultado un PCI de 62.0 correspondiente a una condición de pavimento de BUENO.

En el gráfico mostrado se tiene la mayor densidad corresponde a la falla 28 (grieta lineal) con valor de densidad del 20%, también la falla 31 (pulimiento de agregados) con valor de densidad del 20%, y finalmente la falla 23 (losa dividida) con un porcentaje del 15%.

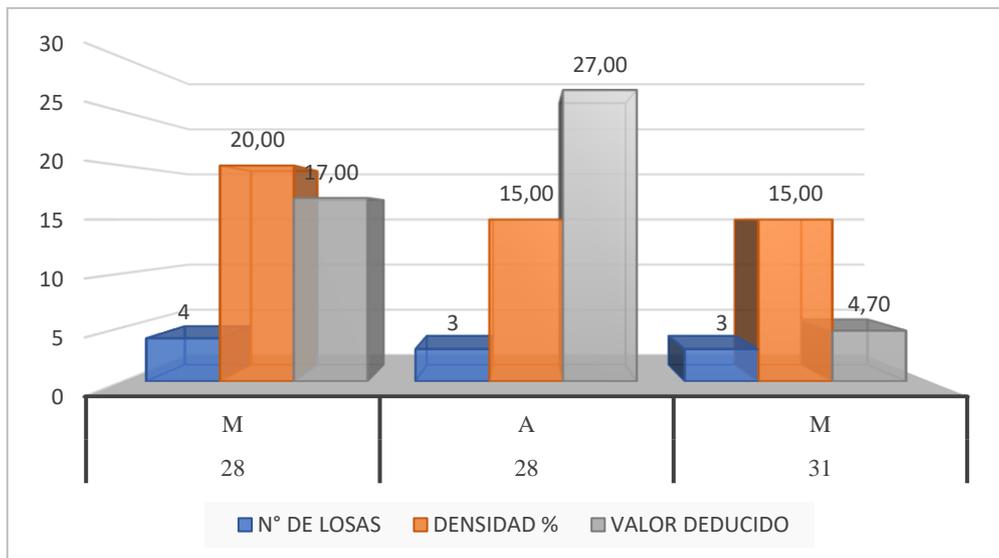
Figura 28. Densidad de fallas unidad 26°

La unidad 26° tiene 20 losas, y pertenece al tramo 26°, teniendo como progresiva inicial 0+750 y progresiva final 0+780. Se halló fallas como grieta lineal de mediana severidad, grieta lineal de alta severidad y pulimiento de agregados de mediana severidad. También los valores deducidos encontrados son: 17.0, 27.0 y 4.7 respectivamente; cuyo máximo valor deducido fue de 46.5 dando como resultado un PCI de 53.5 correspondiente a una condición de pavimento de MUY BUENO.

En el gráfico mostrado se tiene la mayor densidad corresponde a la falla 28 (grieta lineal) con valor de densidad del 20%, también la falla 28 (grieta lineal) con valor de densidad del 15%, y finalmente la falla 31 (pulimiento de agregados) con un porcentaje del 15%.

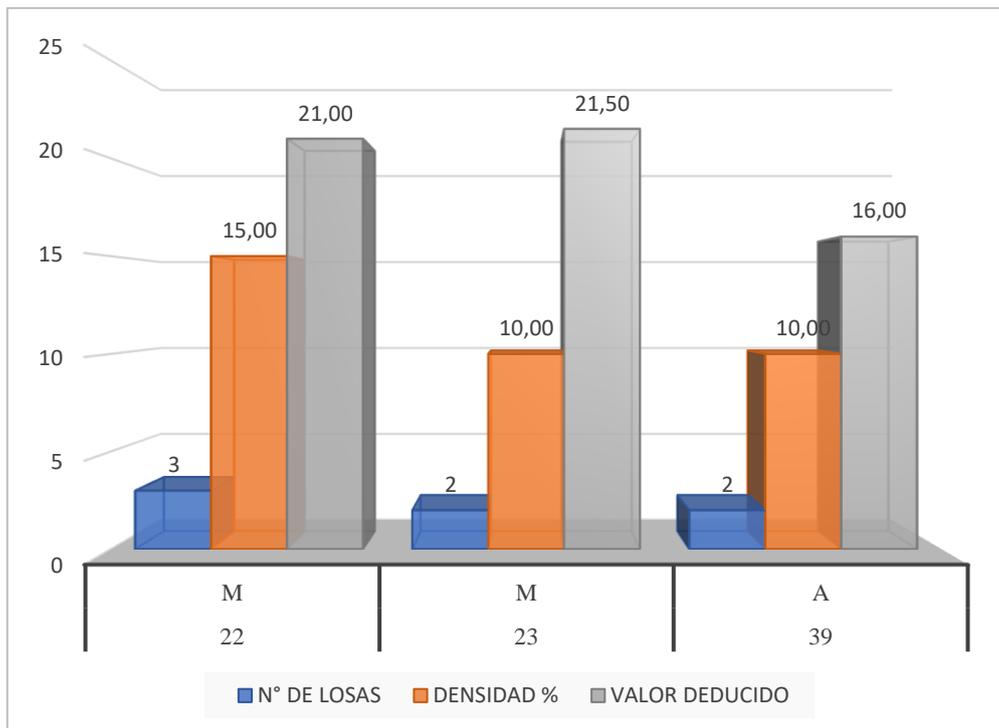
Figura 29. Densidad de fallas unidad 28°.

La unidad 28° tiene 20 losas, y pertenece al tramo 28°, teniendo como progresiva inicial 0+810 y progresiva final 0+840. Se halló fallas como grieta de esquina de mediana severidad, losa dividida de mediana severidad y descascaramiento de junta de alta severidad. También los valores deducidos encontrados son: 21.0, 21.5 y 16.0 respectivamente; cuyo máximo valor deducido fue de 38.0 dando como resultado un PCI de 62.0 correspondiente a una condición de pavimento de BUENO.

En el gráfico mostrado se tiene la mayor densidad corresponde a la falla 22 (grieta de esquina) con valor de densidad del 15%, también la falla 23 (losa dividida) con valor de densidad del 10%, y finalmente la falla 39 (descascaramiento de junta) con un porcentaje del 10%.

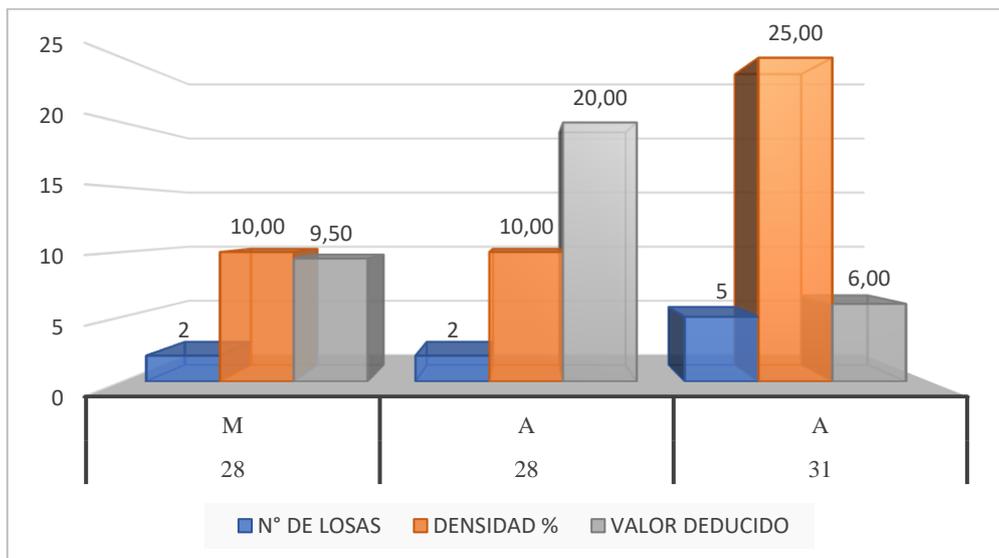
Figura 30. Densidad de fallas unidad 29°

La unidad 29° tiene 20 losas, y pertenece al tramo 29°, teniendo como progresiva inicial 0+840 y progresiva final 0+870. Se halló fallas como grieta lineal de mediana severidad, grieta lineal de alta severidad y pulimiento de agregados de alta severidad. También los valores deducidos encontrados son: 9.5, 20.0 y 6.0 respectivamente; cuyo máximo valor deducido fue de 25.0 dando como resultado un PCI de 75.0 correspondiente a una condición de pavimento de MUY BUENO.

En el gráfico mostrado se tiene la mayor densidad corresponde a la falla 31 (pulimiento de agregados) con valor de densidad del 25%, también la falla 28 (grieta lineal) con valor de densidad del 10%, y finalmente la falla 28 (grieta lineal) con un porcentaje del 10%.
