**FACULTAD DE INGENIERÍA Y ARQUITECTURA
ESCUELA PROFESIONAL DE INGENIERÍA CIVIL**

Evaluación de fallas del pavimento rígido mediante método
PCI , calle José de San Martín - Atahualpa - N°1 - Jacobo
Hunter - Arequipa, 2022

**TESIS PARA OBTENER EL TÍTULO PROFESIONAL DE:
Ingeniero Civil**

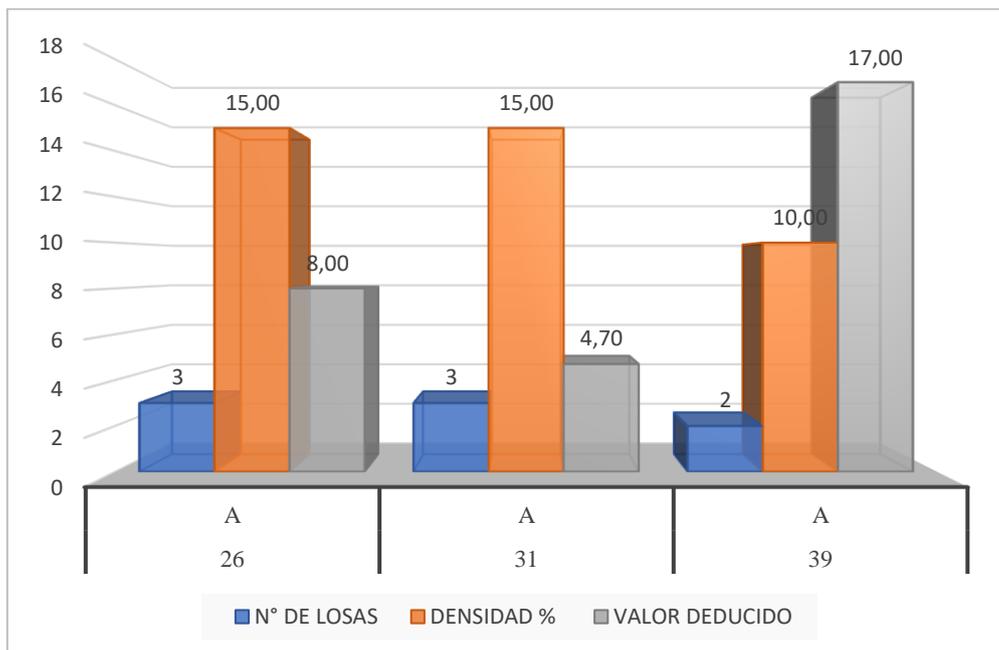
Figura 31. Densidad de fallas unidad 14".

La unidad 14" tiene 20 losas, y pertenece al tramo 14", teniendo como progresiva inicial 0+390 y progresiva final 0+420. Se halló fallas como sello de junta de alta severidad, pulimiento de agregados de alta severidad y descascaramiento de alta severidad. También los valores deducidos encontrados son: 8.0, 4.7 y 17.0 respectivamente; cuyo máximo valor deducido fue de 21.0 dando como resultado un PCI de 79.0 correspondiente a una condición de pavimento de MUY BUENO.

En el gráfico mostrado se tiene la mayor densidad corresponde a la falla 31 (pulimiento de agregados) con valor de densidad del 15%, también la falla 26 (sello de junta) con valor de densidad del 11%, y finalmente la falla 39 (descascaramiento de junta) con un porcentaje del 10%.

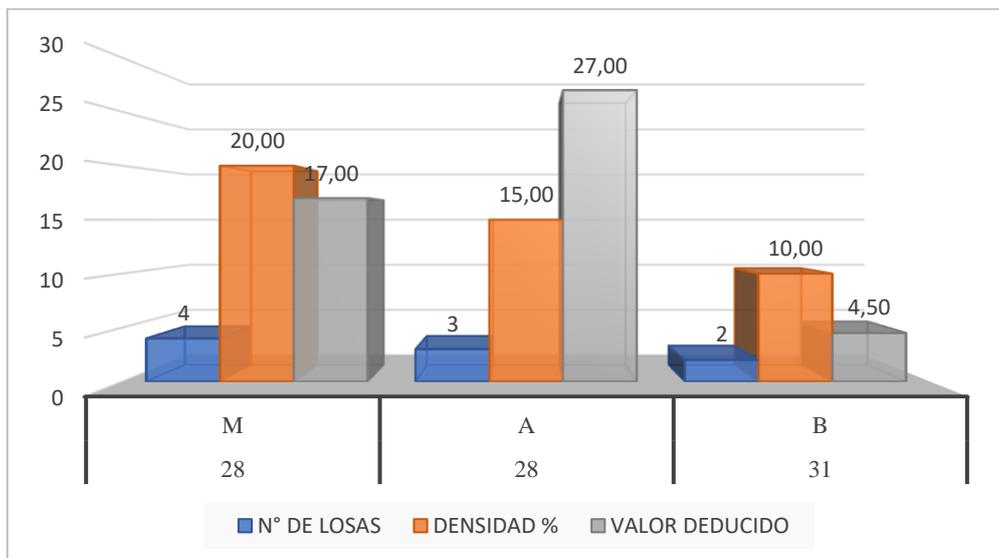
Figura 32. Densidad de fallas unidad 16"

La unidad 16" tiene 20 losas, y pertenece al tramo 16", teniendo como progresiva inicial 0+450 y progresiva final 0+480. Se halló fallas como como grieta lineal de mediana severidad, grieta lineal de alta severidad y pulimiento de agregados de baja severidad. También los valores deducidos encontrados son: 17.0, 27.0 y 4.5 respectivamente; cuyo máximo valor deducido fue de 36.0 dando como resultado un PCI de 64.0 correspondiente a una condición de pavimento de BUENO.

En el gráfico mostrado se tiene la mayor densidad corresponde a la falla 28 (grieta lineal) con valor de densidad del 20%, también la falla 28 (grieta lineal) con valor de densidad del 15% y finalmente la falla 31 (pulimiento de agregados) con valor de densidad del 10%.

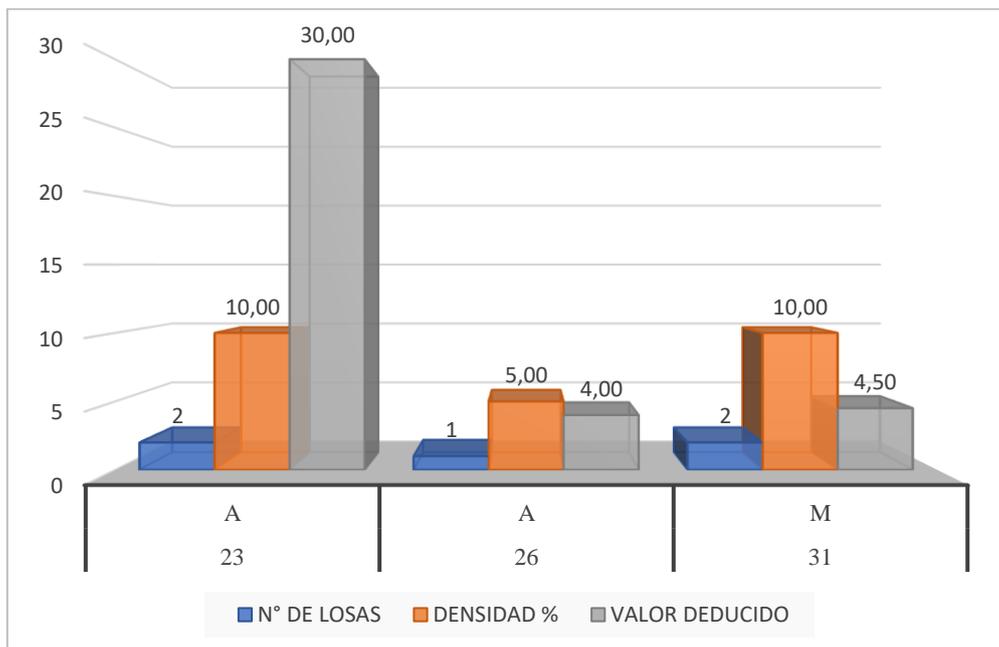
Figura 33. Densidad de fallas unidad 18"

La unidad 18" tiene 20 losas, y pertenece al tramo 18", teniendo como progresiva inicial 0+510 y progresiva final 0+540. Se halló fallas como losa dividida de alta severidad, sello de junta de alta severidad y pulimiento de agregados de mediana severidad. También los valores deducidos encontrados son: 30.0, 4.0 y 4.5 respectivamente; cuyo máximo valor deducido fue de 33.5 dando como resultado un PCI de 66.5 correspondiente a una condición de pavimento de BUENO.

En el gráfico mostrado se tiene la mayor densidad corresponde a la falla 23 (losa dividida) con valor de densidad del 10%, también la falla 31 (pulimiento de agregados) con valor de densidad del 10% y finalmente la falla 26 (sello de junta) con valor de densidad del 5%.

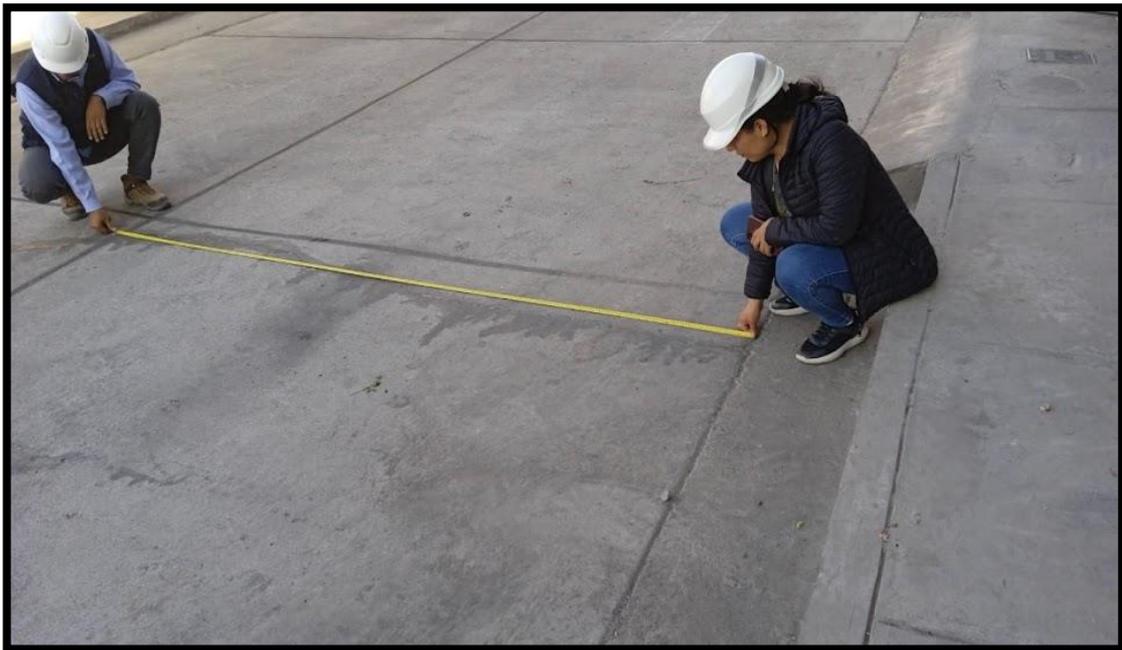
Foto N°04: Se aprecia en la fotografía la toma de cada medición de daños e identificamos los tipos de fallas que existen en cada paño de acuerdo al método PCI de la Calle José de San Martín – Atahualpa – N°1 – Jacobo Hunter – Arequipa, 2022.

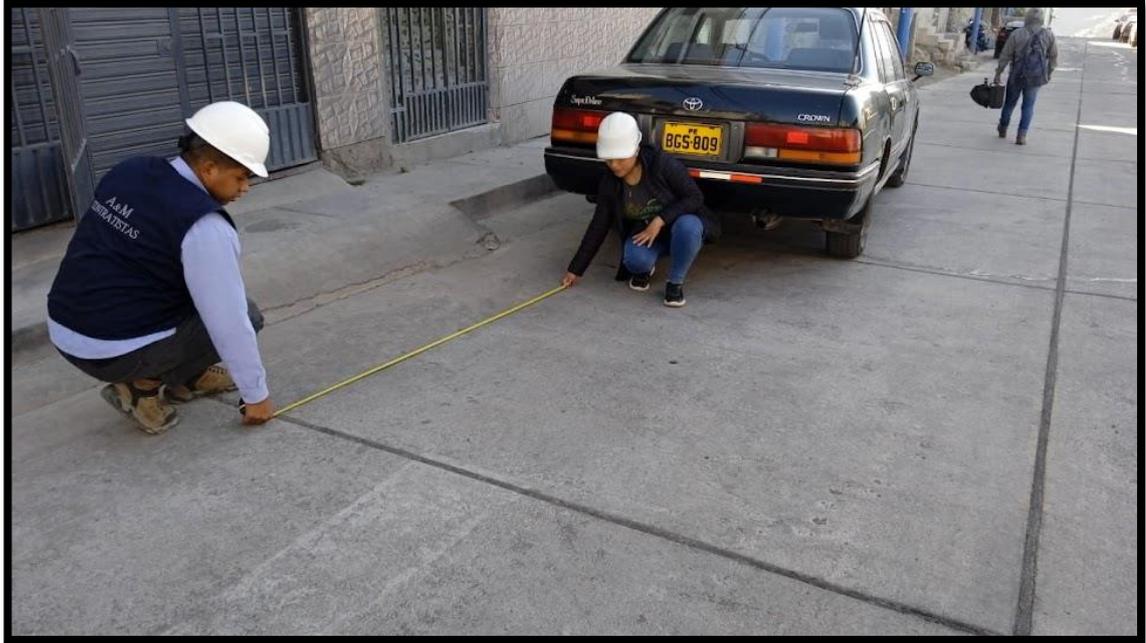
Foto N°05: Se aprecia en la fotografía la toma de cada medición de daños e identificamos los tipos de fallas que existen en cada paño de acuerdo al método PCI de la Calle José de San Martín – Atahualpa – N°1 – Jacobo

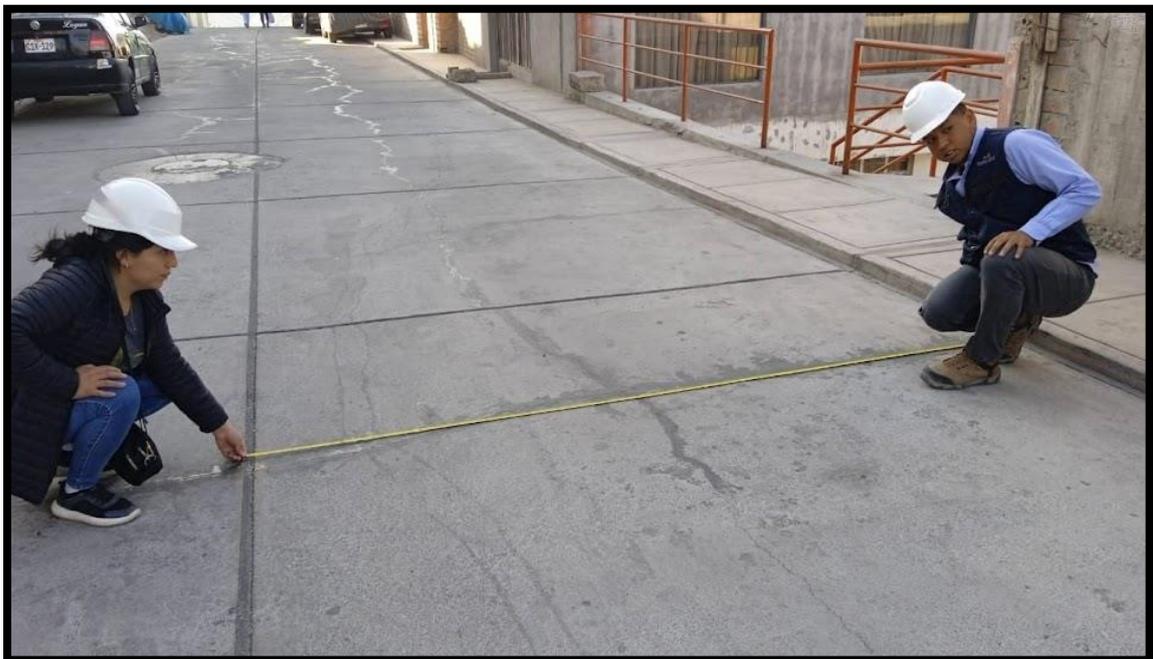
Foto N°06: Se aprecia en la fotografía la toma de cada medición de daños e identificamos los tipos de fallas que existen en cada paño de acuerdo al método PCI de la Calle José de San Martín – Atahualpa – N°1 – Jacobo Hunter – Arequipa, 2022.

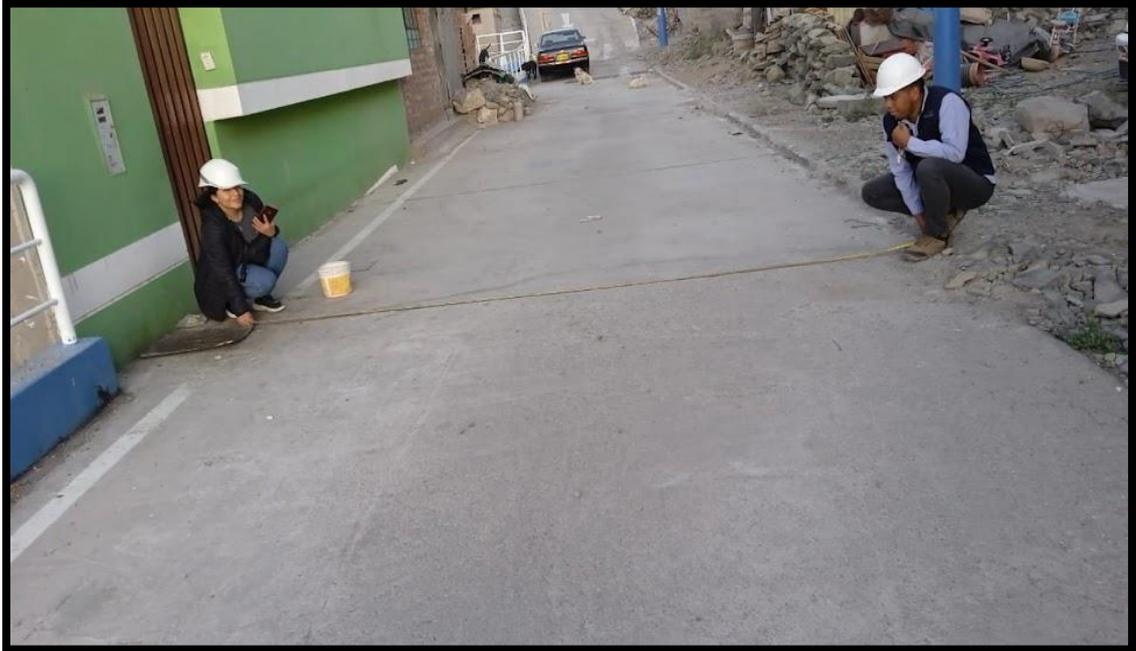
Foto N°07: Se aprecia en la fotografía la toma de cada medición de daños e identificamos los tipos de fallas que existen en cada paño de acuerdo al método PCI de la Calle José de San Martín – Atahualpa – N°1 – Jacobo

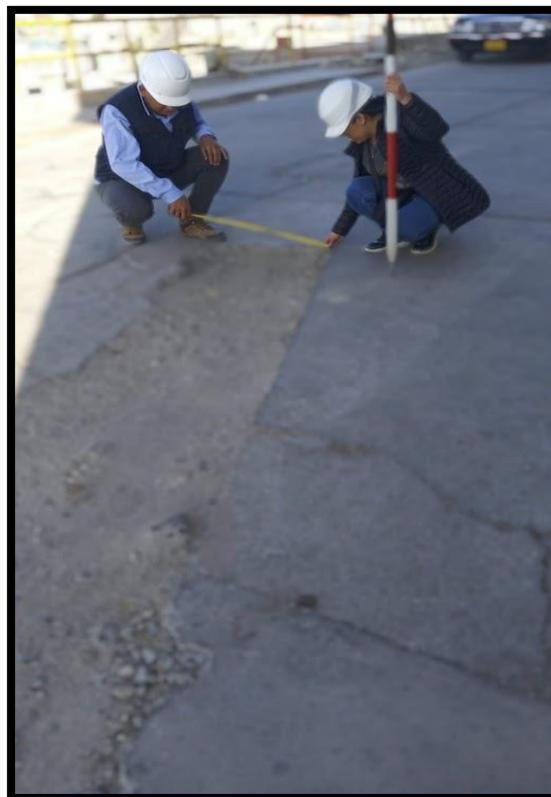
Foto N°08: Se aprecia en la fotografía la toma de cada medición de daños e identificamos los tipos de fallas que existen en cada paño de acuerdo al método PCI de la Calle José de San Martín – Atahualpa – N°1 – Jacobo Hunter –

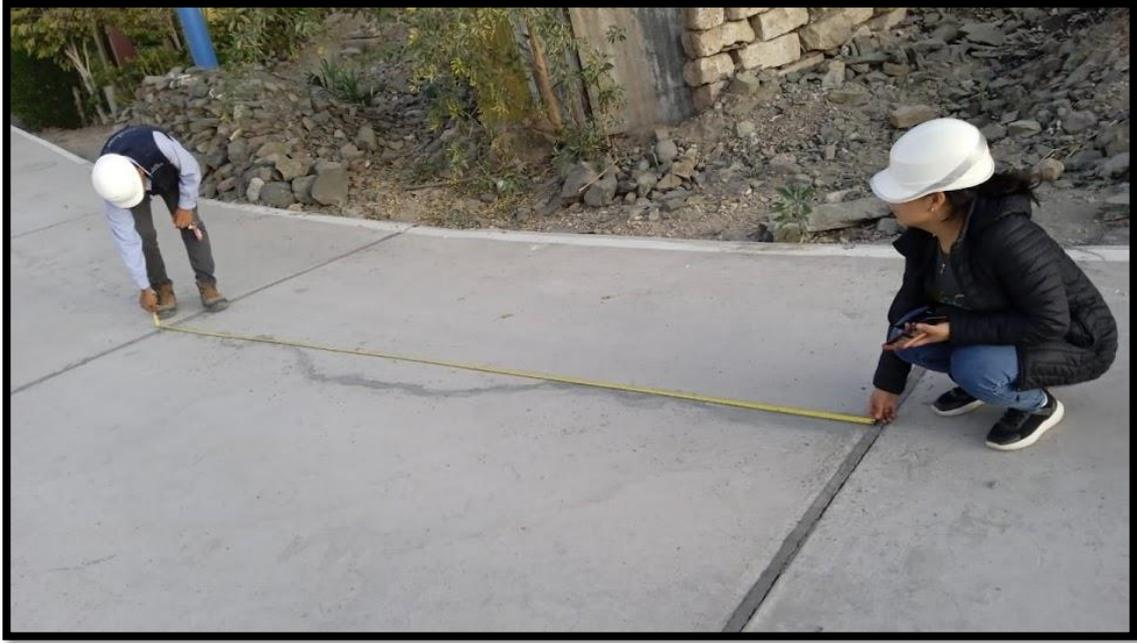
Foto N°09: Se aprecia en la fotografía la toma de cada medición de daños e identificamos los tipos de fallas que existen en cada paño de acuerdo al método PCI de la Calle José de San Martín – Atahualpa – N°1 – Jacobo

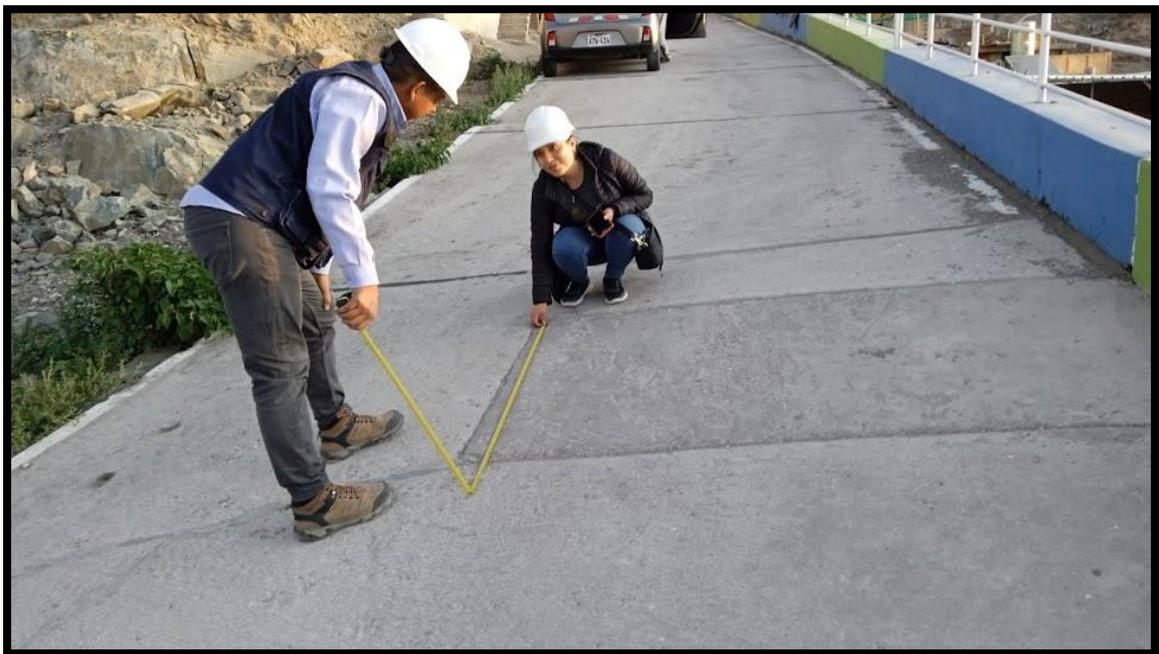
Foto N°10: Se aprecia en la fotografía la toma de cada medición de daños e identificamos los tipos de fallas que existen en cada paño de acuerdo al método PCI de la Calle José de San Martín – Atahualpa – N°1 – Jacobo

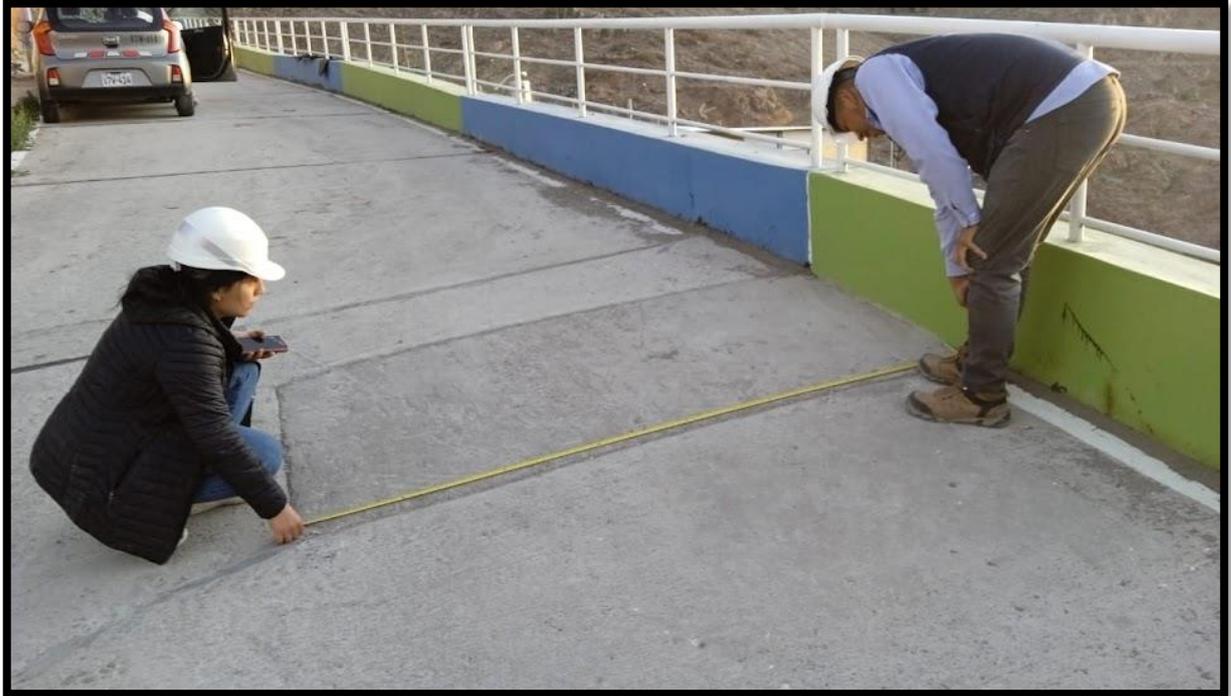
Foto N°11: Se aprecia en la fotografía la toma de cada medición de daños e identificamos los tipos de fallas que existen en cada paño de acuerdo al método PCI de la Calle José de San Martín – Atahualpa – N°1 – Jacobo

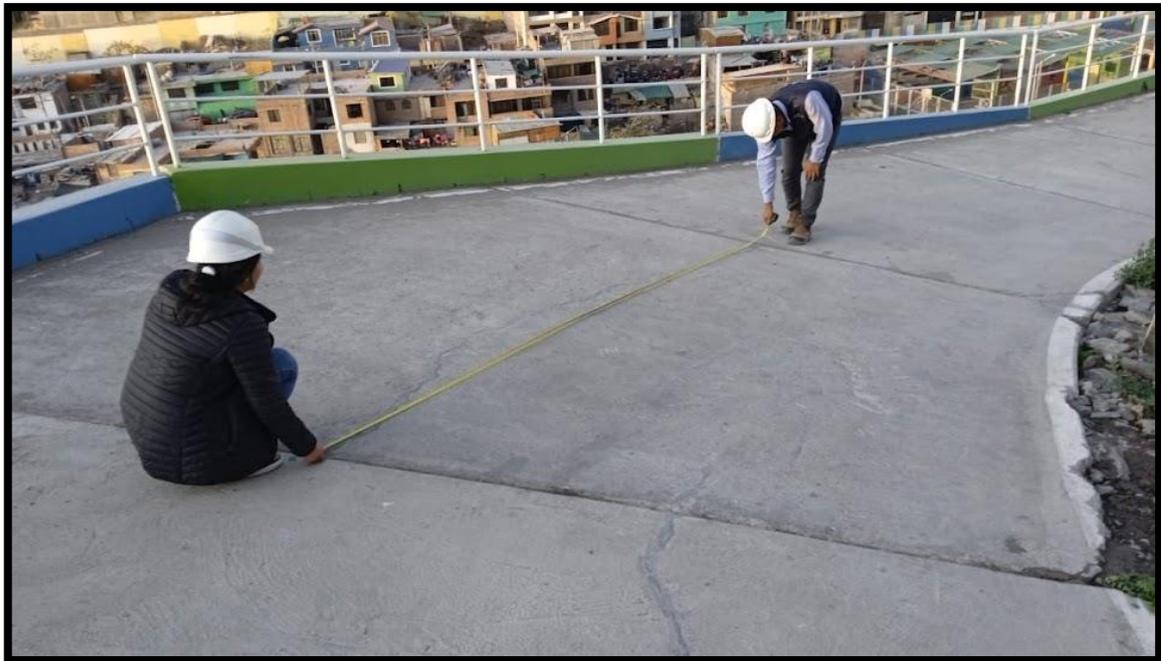
Foto N°12: Se aprecia en la fotografía la toma de cada medición de daños e identificamos los tipos de fallas que existen en cada paño de acuerdo al método PCI de la Calle José de San Martín – Atahualpa – N°1 – Jacobo
