**Evaluación de viviendas de concreto armado en el Asentamiento
Humano Primavera, Distrito La Esperanza – Provincia Trujillo - La
Libertad – 2022**

**TESIS PARA OBTENER EL TÍTULO PROFESIONAL DE
INGENIERO CIVIL**

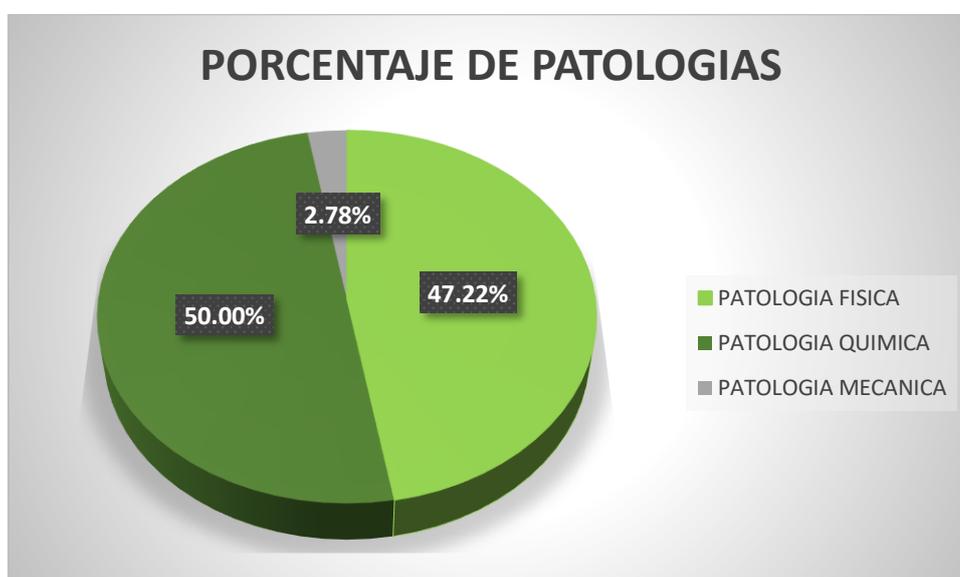
TABLA N°03. Gráfico resumen de los elementos evaluados de la muestra N°01

INTERPRETACION: Para la muestra N° 01 se determinó que tiene un 47.22 % de patologías físicas, 50.00% de patologías químicas y un 2.78 % de patologías mecánica.

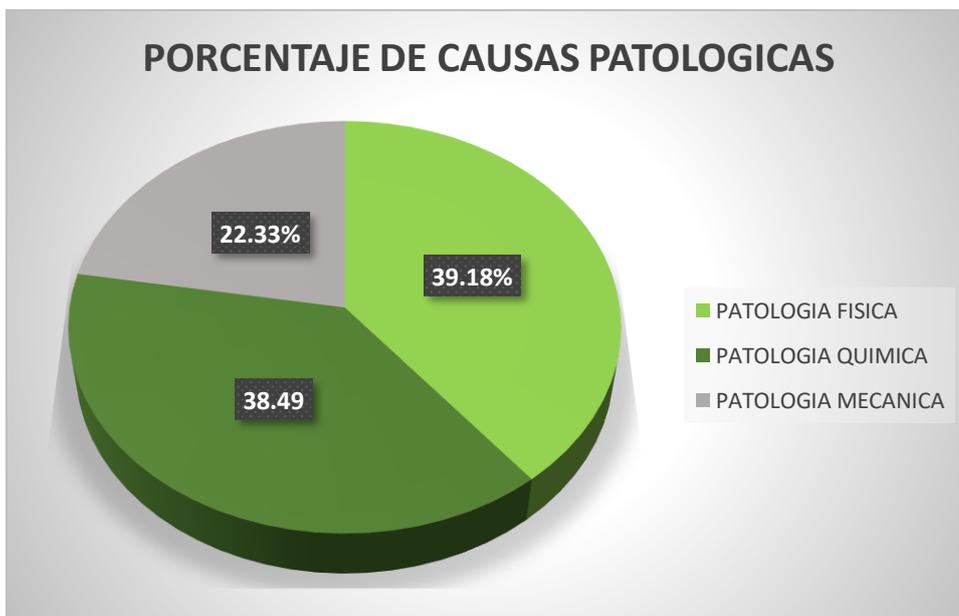
TABLA N°03. Gráfico resumen de los elementos evaluados de la muestra N°02

INTERPRETACION: Para la muestra N° 02 se determinó que tiene un 39.18 % de patologías físicas, 38.49 % de patologías químicas y un 22.23 % de patologías mecánica.

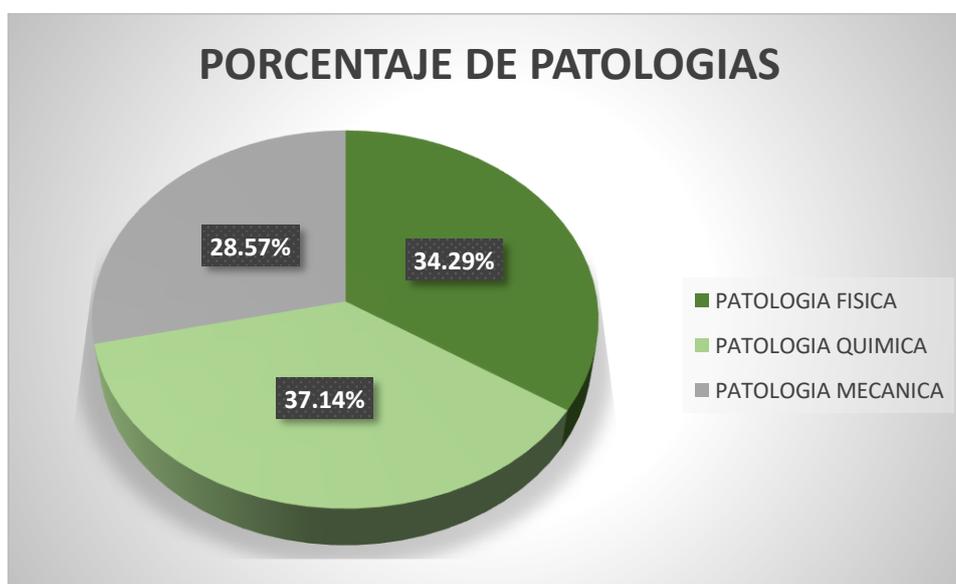
TABLA N°03. Gráfico resumen de los elementos evaluados de la muestra N°03

INTERPRETACION: Para la muestra N° 03 se determinó que tiene un 34.29 % de patologías físicas, 37.14 % de patologías químicas y un 28.57 % de patologías mecánica.

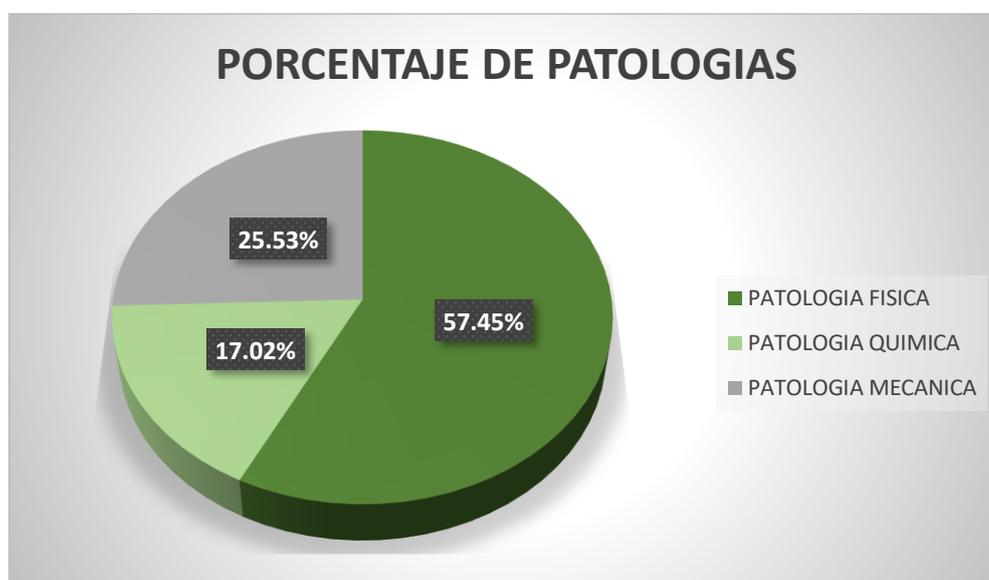
TABLA N°03. Gráfico resumen de los elementos evaluados de la muestra N°04

INTERPRETACION: Para la muestra N° 04 se determinó que tiene un 57.45 % de patologías físicas, 17.02 % de patologías químicas y un 25.53 % de patologías mecánicas.

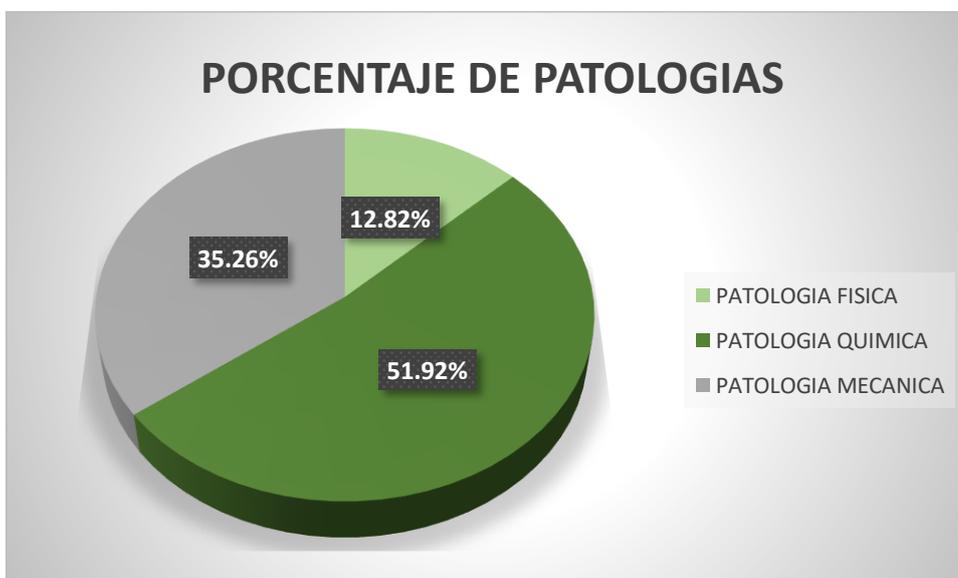
TABLA N°03. Gráfico resumen de los elementos evaluados de la muestra N°05

INTERPRETACION: Para la muestra N° 05 se determinó que tiene un 12.82 % de patologías físicas, 51.92 % de patologías químicas y un 35.26 % de patologías mecánica.

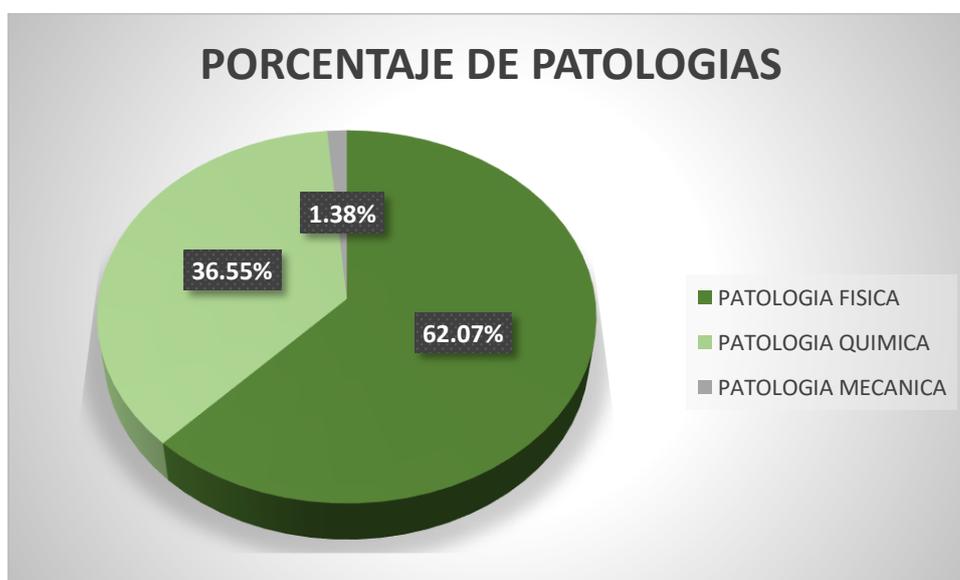
TABLA N°03. Gráfico resumen de los elementos evaluados de la muestra N°06

INTERPRETACION: Para la muestra N° 06 se determinó que tiene un 62.07 % de patologías físicas, 36.55 % de patologías químicas y un 1.38 % de patologías mecánicas.

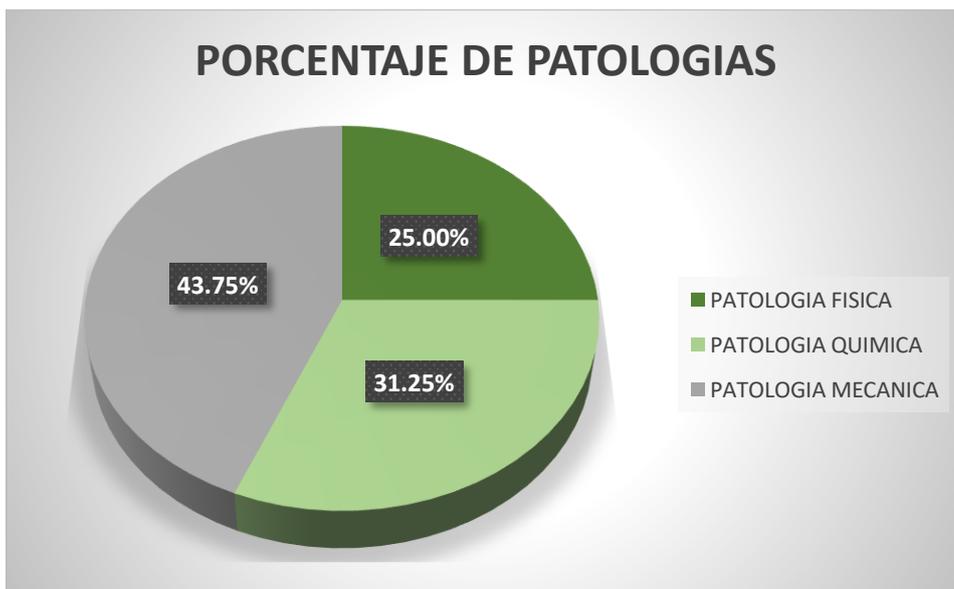
TABLA N°03. Gráfico resumen de los elementos evaluados de la muestra N°07

INTERPRETACION: Para la muestra N° 7 se determinó que tiene un 25.00 % de patologías físicas, 31.25 % de patologías químicas y un 43.75 % de patologías mecánicas.

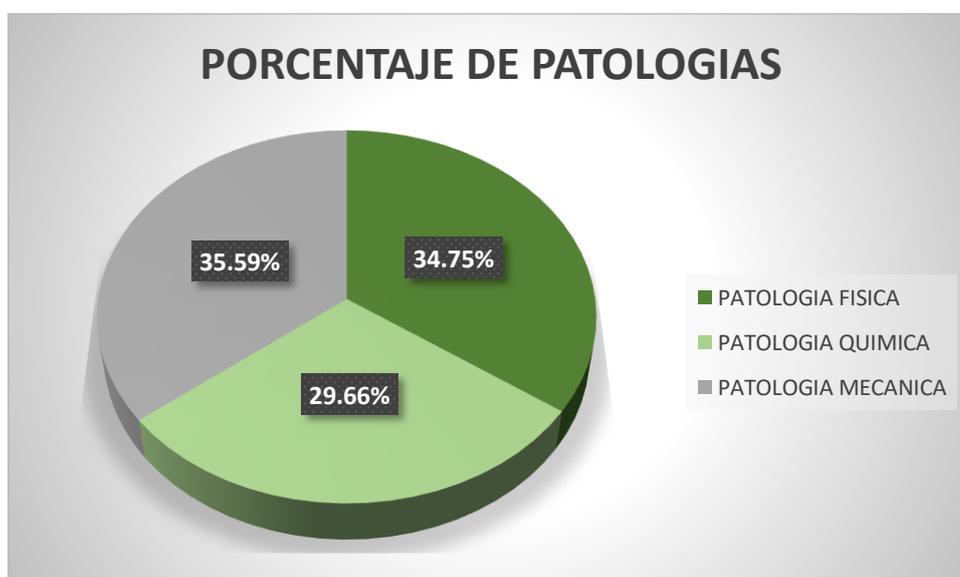
TABLA N°03. Gráfico resumen de los elementos evaluados de la muestra N°08

INTERPRETACION: Para la muestra N° 8 se determinó que tiene un 34.75 % de patologías físicas, 29.66 % de patologías químicas y un 35.59 % de patologías mecánica.

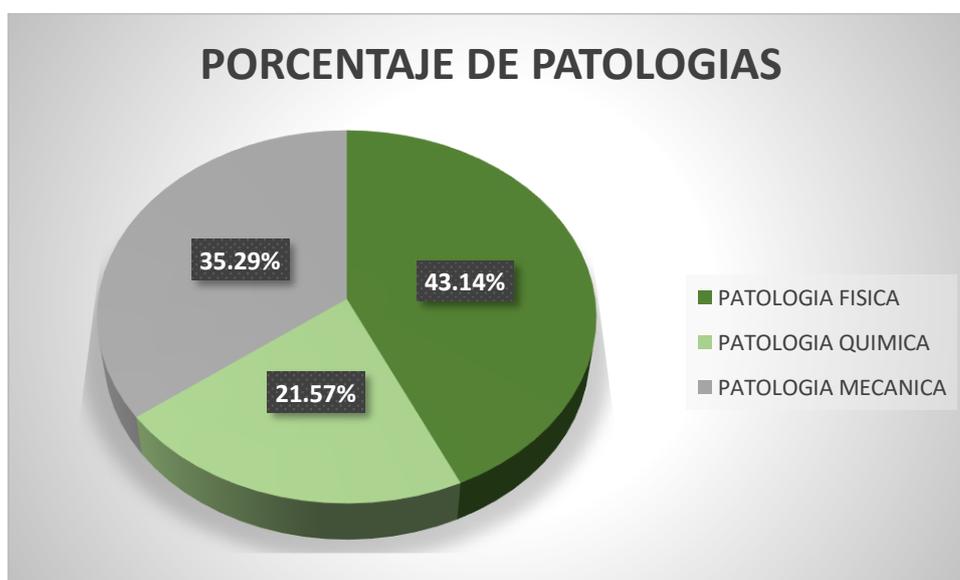
TABLA N°03. Gráfico resumen de los elementos evaluados de la muestra N°09

INTERPRETACION: Para la muestra N° 9 se determinó que tiene un 43.14 % de patologías físicas, 21.57 % de patologías químicas y un 35.29 % de patologías mecánica.

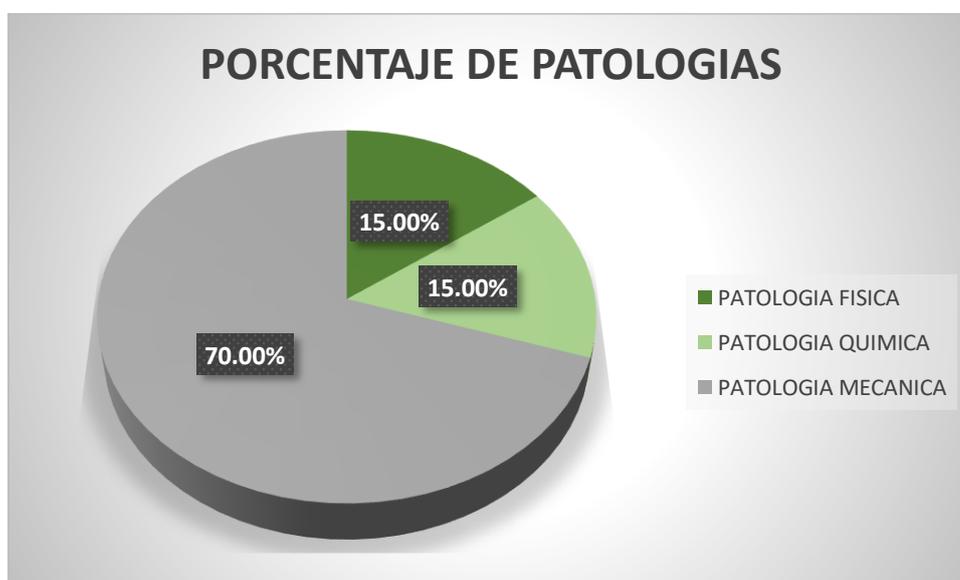
TABLA N°03. Gráfico resumen de los elementos evaluados de la muestra N°10

INTERPRETACION: Para la muestra N° 10 se determinó que tiene un 15.00 % de patologías físicas, 15.00 % de patologías químicas y un 70.00 % de patologías mecánicas.

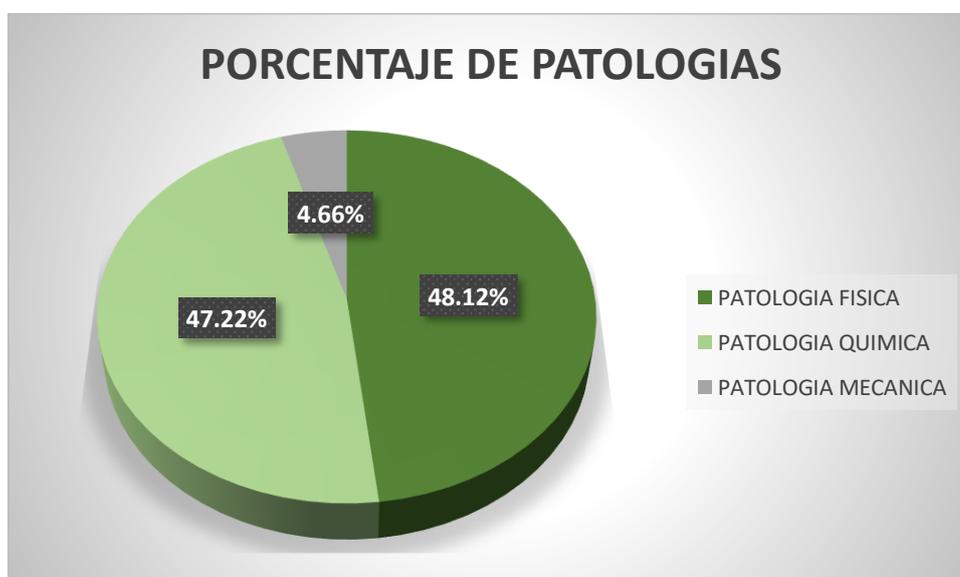
TABLA N°03. Gráfico resumen de los elementos evaluados de la muestra N°11

INTERPRETACION: Para la muestra N° 11 se determinó que tiene un 48.12 % de patologías físicas, 47.22 % de patologías químicas y un 4.66 % de patologías mecánica.

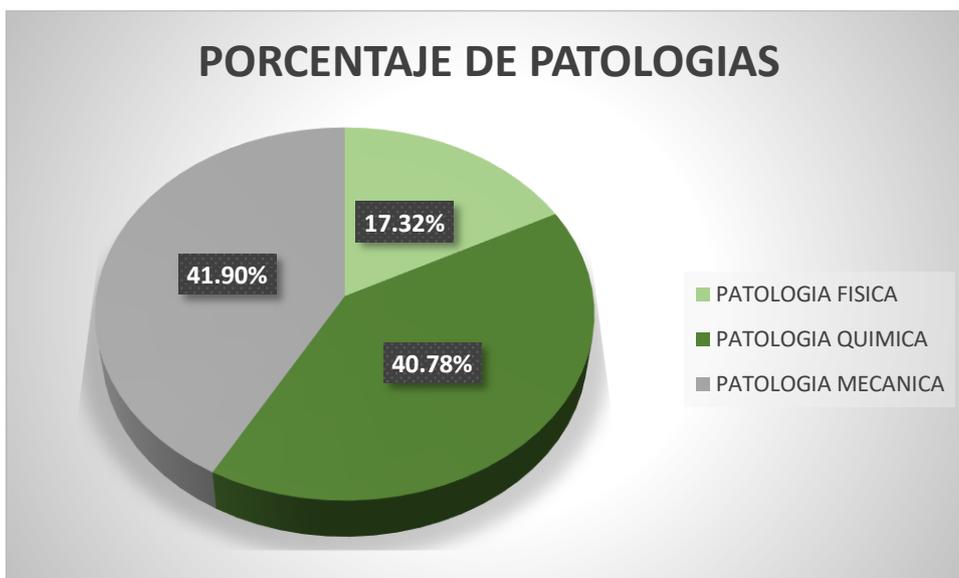
TABLA N°03. Gráfico resumen de los elementos evaluados de la muestra N°12

INTERPRETACION: Para la muestra N° 12 se determinó que tiene un 17.32 % de patologías físicas, 40.78 % de patologías químicas y un 41.90 % de patologías mecánicas.

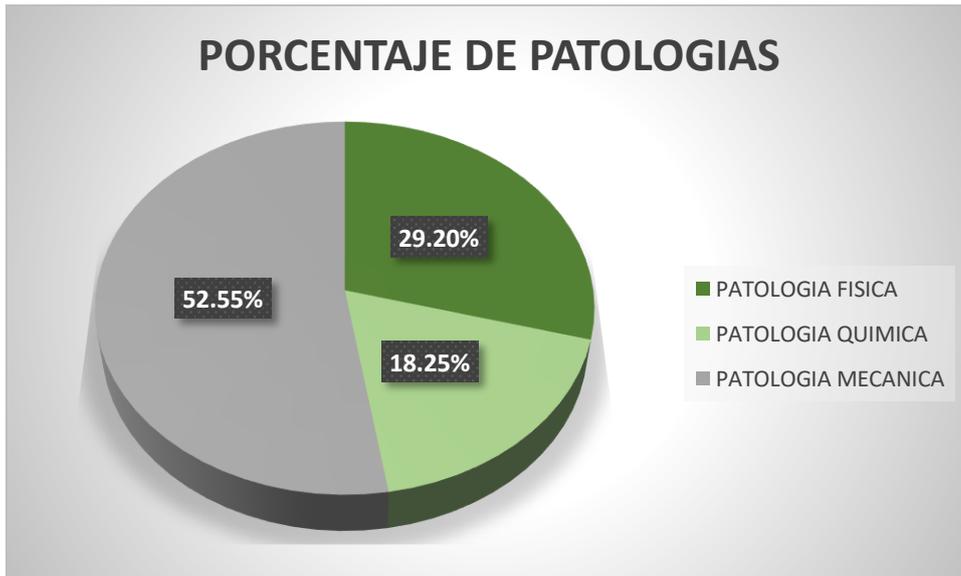
TABLA N°03. Gráfico resumen de los elementos evaluados de la muestra N°13

INTERPRETACION: Para la muestra N° 13 se determinó que tiene un 29.20 % de patologías físicas, 18.25 % de patologías químicas y un 52.55 % de patologías mecánicas.

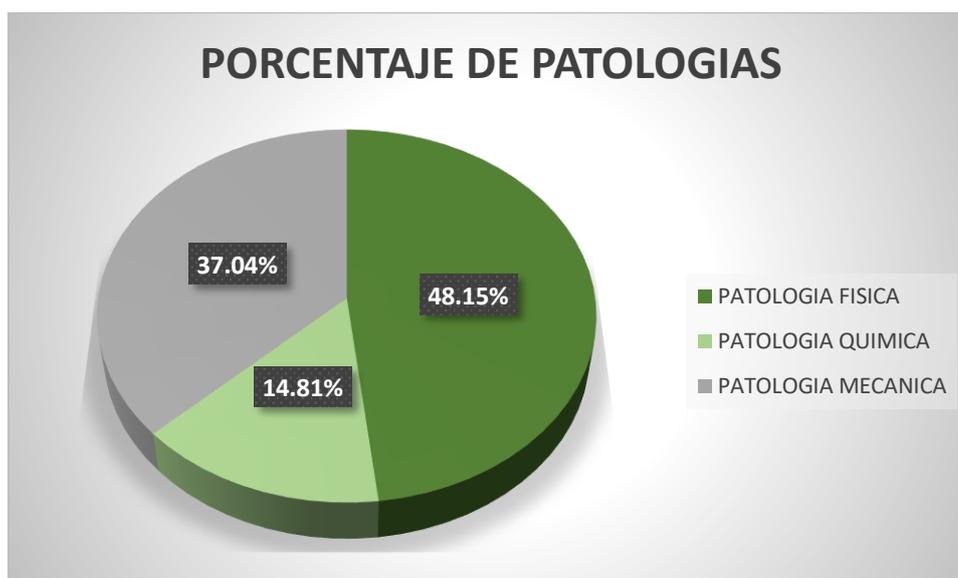
TABLA N°03. Gráfico resumen de los elementos evaluados de la muestra N°14

INTERPRETACION: Para la muestra N° 14 se determinó que tiene un 48.15 % de patologías físicas, 14.81 % de patologías químicas y un 37.04 % de patologías mecánicas.

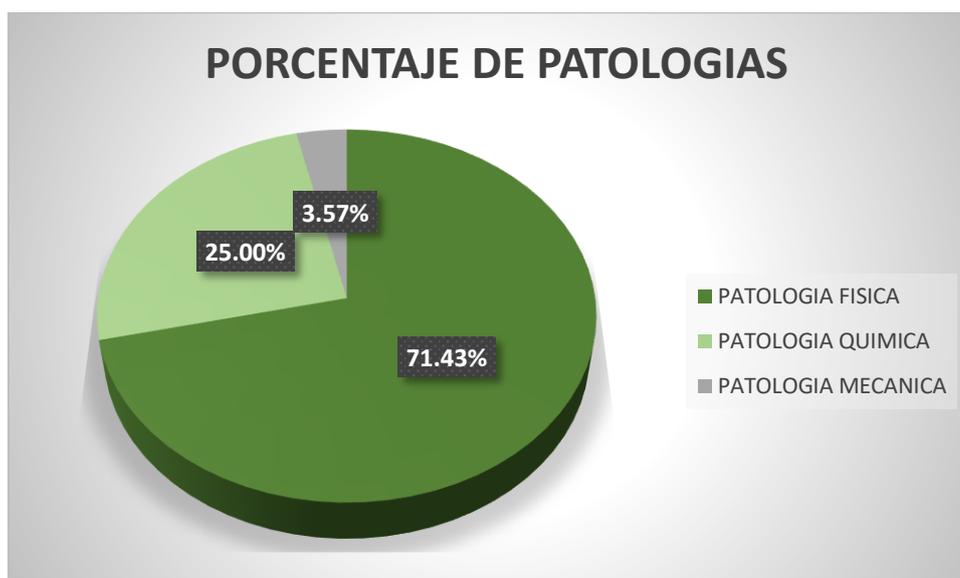
TABLA N°03. Gráfico resumen de los elementos evaluados de la muestra N°15

INTERPRETACION: Para la muestra N° 15 se determinó que tiene un 71.43 % de patologías físicas, 25.00 % de patologías químicas y un 3.57 % de patologías mecánicas.

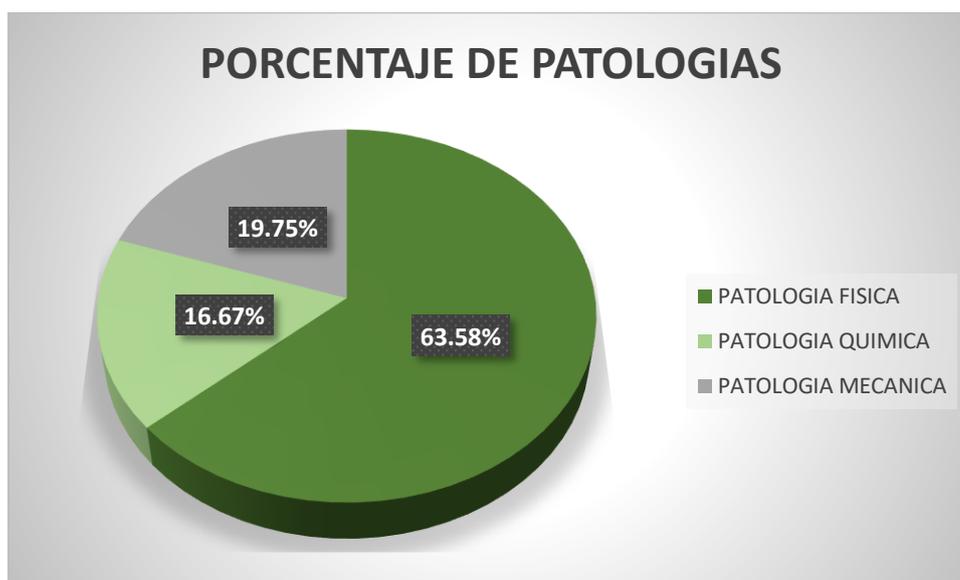
TABLA N°03. Gráfico resumen de los elementos evaluados de la muestra N°16

INTERPRETACION: Para la muestra N° 16 se determinó que tiene un 63.58 % de patologías físicas, 16.67 % de patologías químicas y un 19.75 % de patologías mecánica.

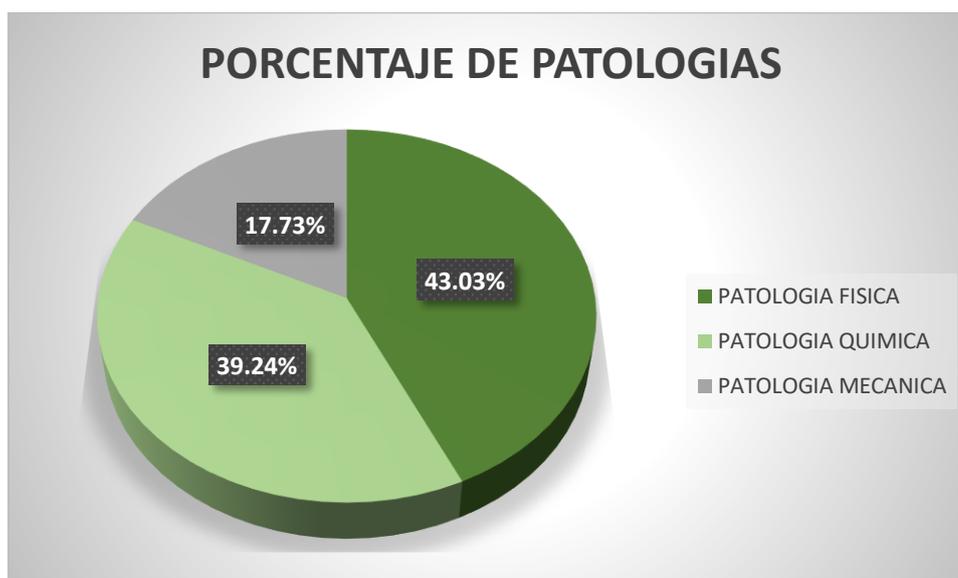
TABLA N°03. Gráfico resumen de los elementos evaluados de la muestra N°17

INTERPRETACION: Para la muestra N° 17 se determinó que tiene un 43.03 % de patologías físicas, 39.24 % de patologías químicas y un 17.73 % de patologías mecánica.

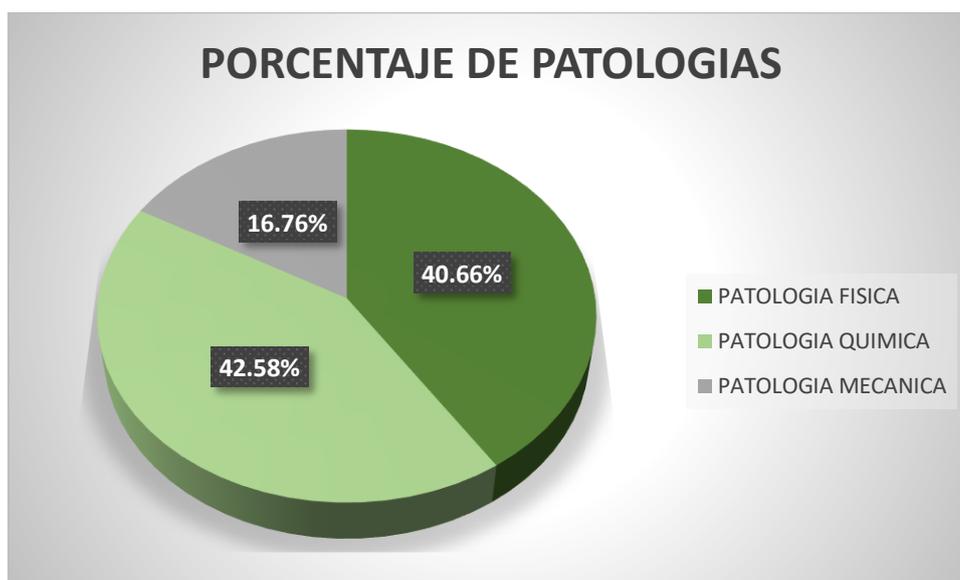
TABLA N°03. Gráfico resumen de los elementos evaluados de la muestra N°18

INTERPRETACION: Para la muestra N° 18 se determinó que tiene un 40.66 % de patologías físicas, 42.58 % de patologías químicas y un 16.76 % de patologías mecánicas.

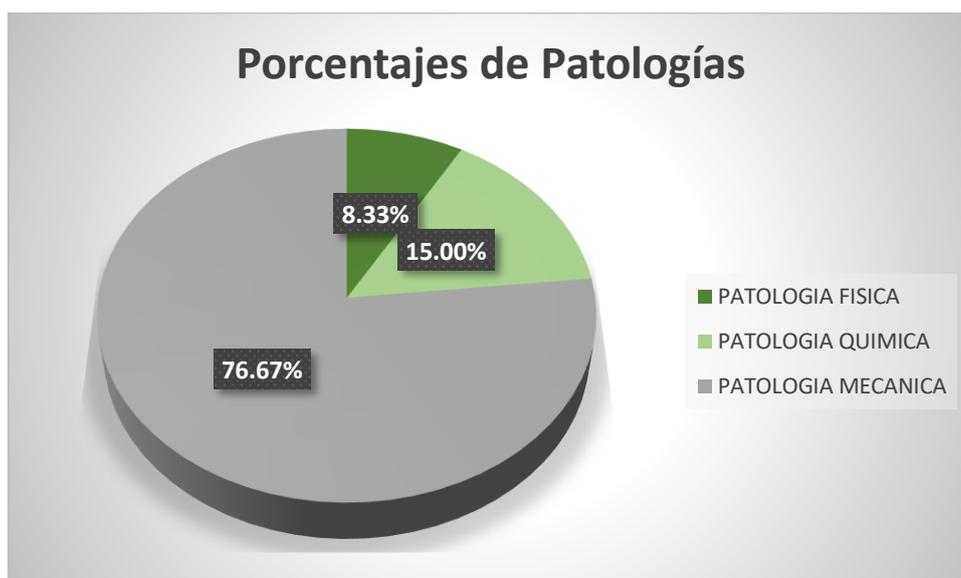
TABLA N°03. Gráfico resumen de los elementos evaluados de la muestra N°19

INTERPRETACION: Para la muestra N° 19 se determinó que tiene 8.33% de patologías físicas, 15% de patologías químicas y un 76.67% de patologías mecánicas.

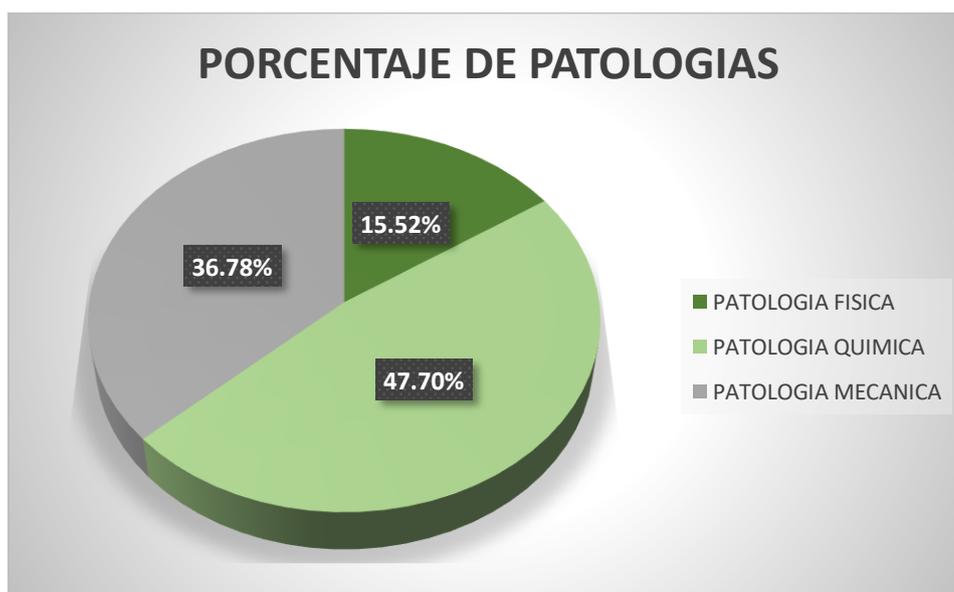
TABLA N°03. Gráfico resumen de los elementos evaluados de la muestra N°20

INTERPRETACION: Para la muestra N° 20 se determinó que tiene un 15.52% de patologías físicas, 47.70% de patologías químicas y un 36.78% de patologías mecánicas.

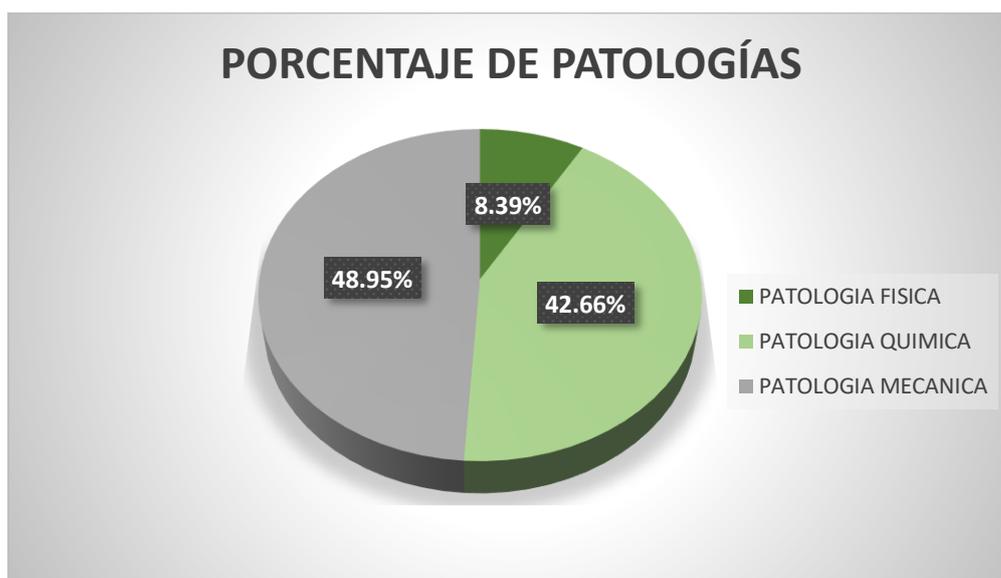
TABLA N°03. Gráfico resumen de los elementos evaluados de la muestra N°20

INTERPRETACION: Para la muestra N° 21 se determinó que tiene un 8.39% de patologías físicas, 42.66% de patologías químicas y un 48.95% de patologías mecánicas.

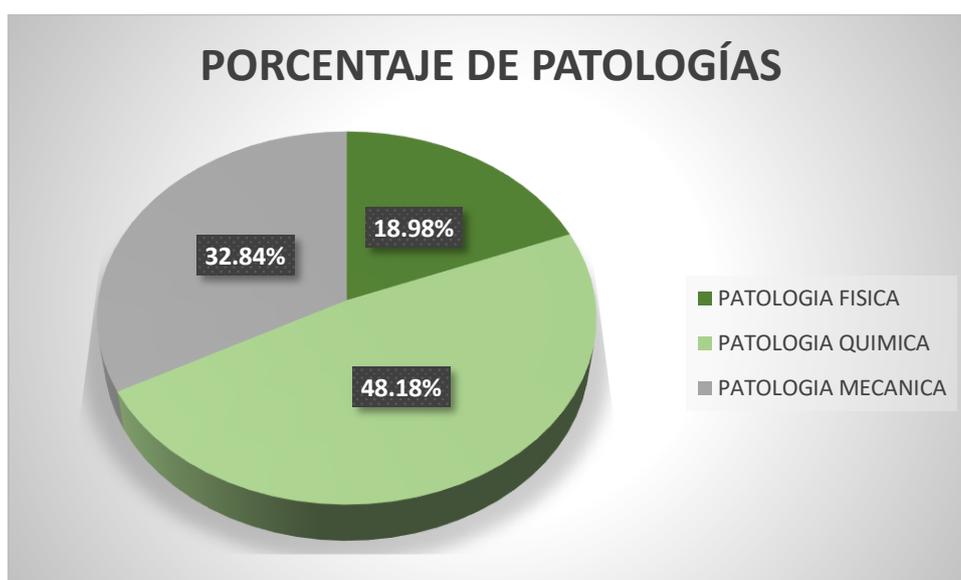
TABLA N°03. Gráfico resumen de los elementos evaluados de la muestra N°22

INTERPRETACION: Para la muestra N° 22 se determinó que tiene un 18.98% de patologías físicas, 48.18% de patologías químicas y un 32.85% de patologías mecánica.

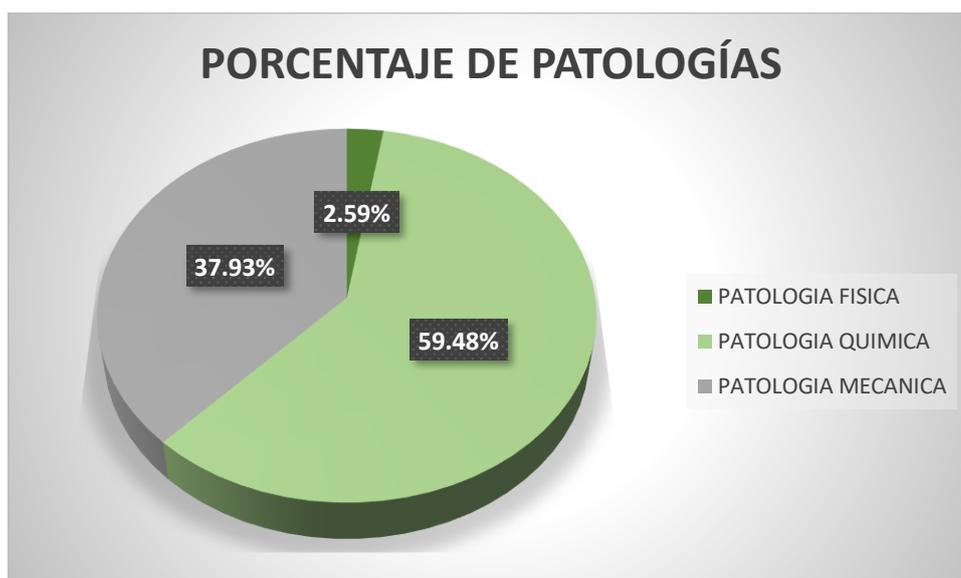
TABLA N°03. Gráfico resumen de los elementos evaluados de la muestra N°23.

INTERPRETACION: Para la muestra N° 23 se determinó que tiene un 2.59% de patologías físicas, 59.48% de patologías químicas y un 37.93% de patologías mecánicas.

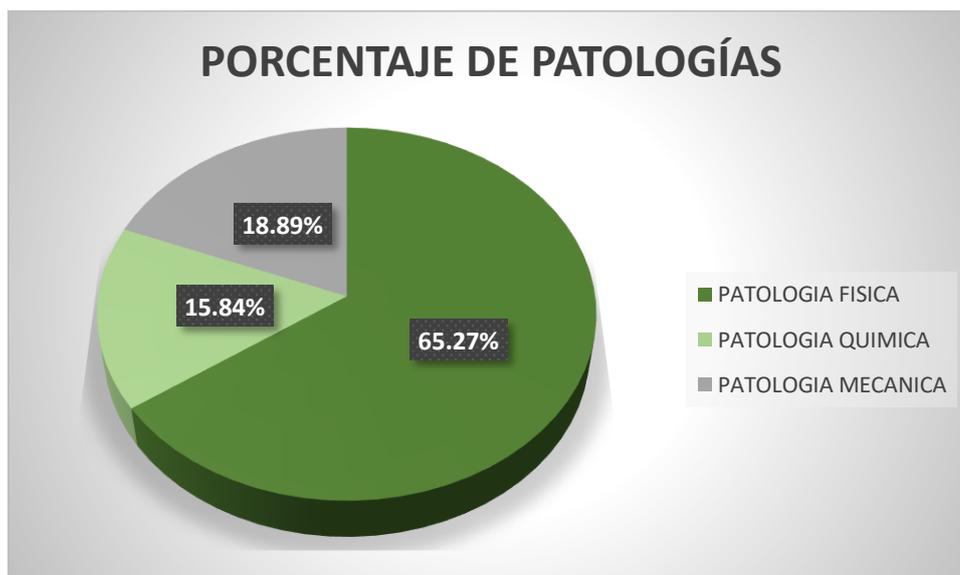
TABLA N°03. Gráfico resumen de los elementos evaluados de la muestra N°24.

INTERPRETACION: Para la muestra N° 24 se determinó que tiene un 65.27% de patologías físicas, 15.84% de patologías químicas y un 18.89% de patologías mecánicas.

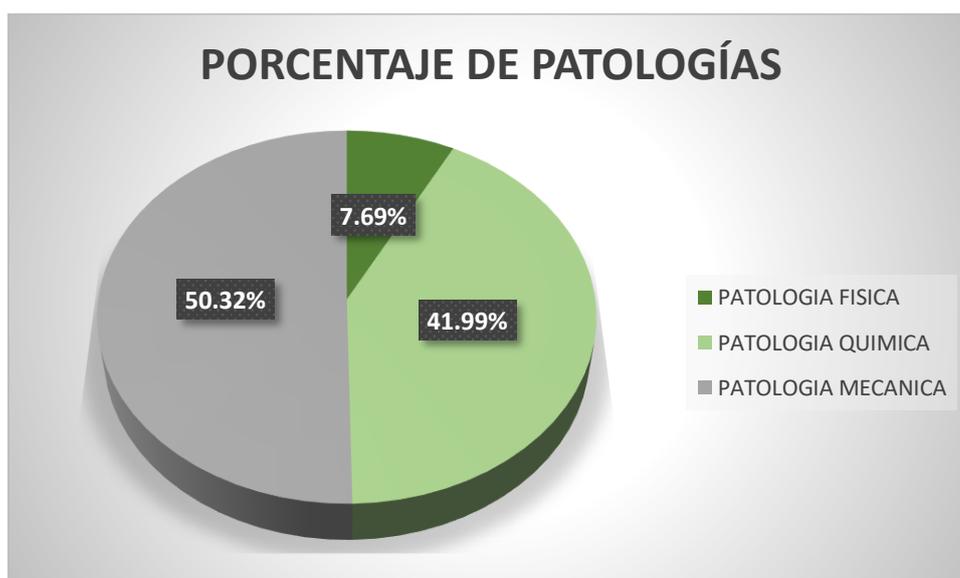
TABLA N°03. Gráfico resumen de los elementos evaluados de la muestra N°25.

INTERPRETACION: Para la muestra N° 24 se determinó que tiene un 7.69% de patologías físicas, 41.99% de patologías químicas y un 50.32% de patologías mecánicas.

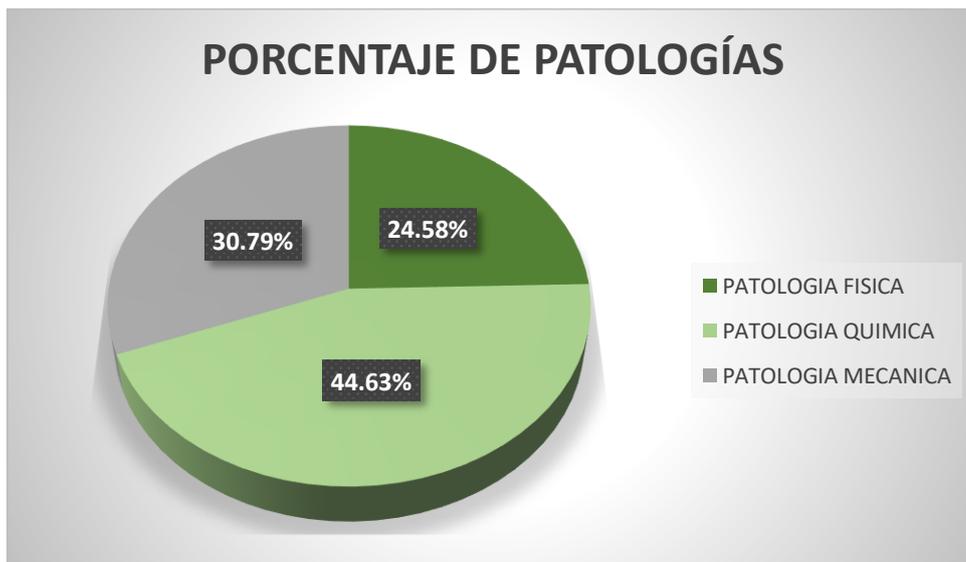
TABLA N°03. Gráfico resumen de los elementos evaluados de la muestra N°26.

INTERPRETACION: Para la muestra N° 26 se determinó que tiene un 24.58% de patologías físicas, 44.63% de patologías químicas y un 30.79% de patologías mecánicas.

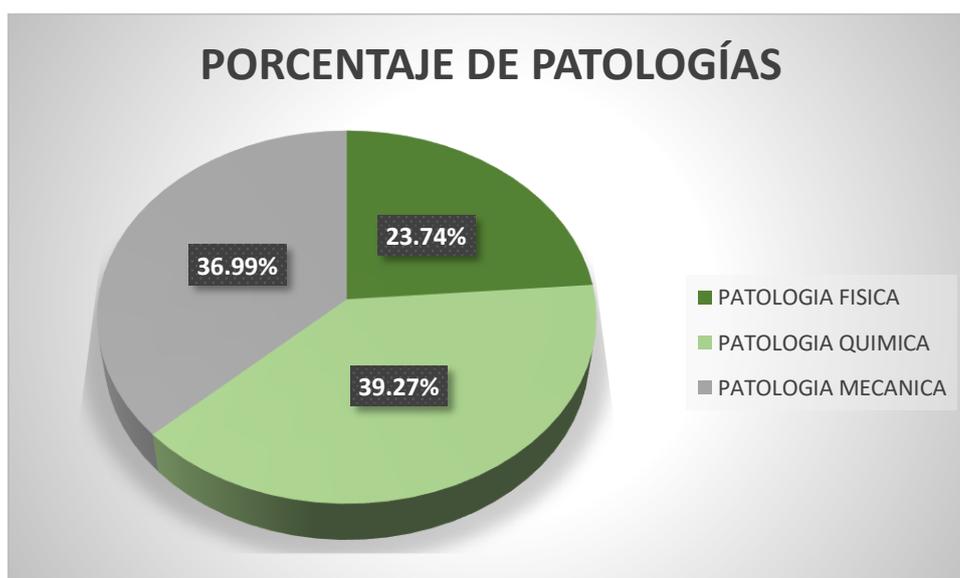
TABLA N°03. Gráfico resumen de los elementos evaluados de la muestra N°27.

INTERPRETACION: Para la muestra N° 27 se determinó que tiene un 23.74% de patologías físicas, 39.27% de patologías químicas y un 36.99% de patologías mecánica.

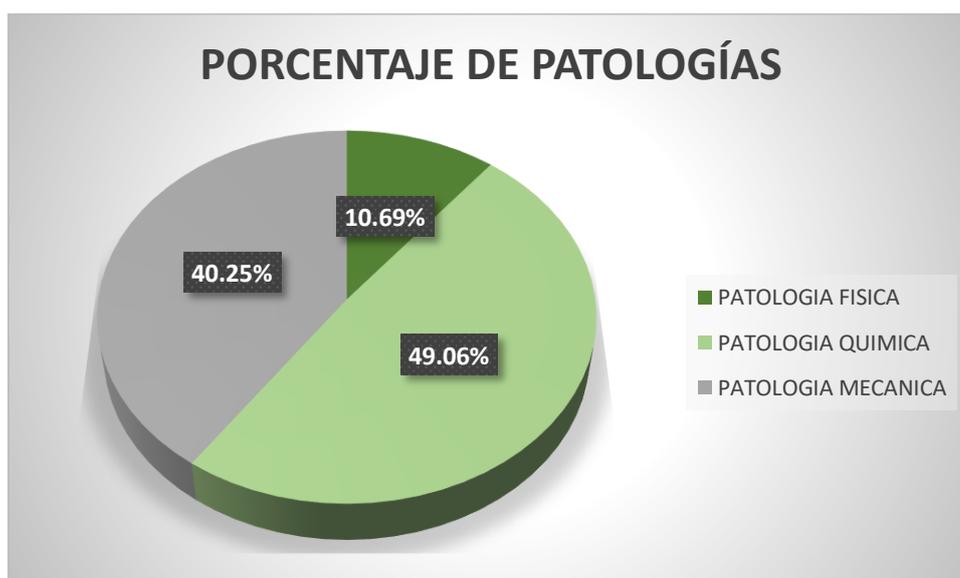
TABLA N°03. Gráfico resumen de los elementos evaluados de la muestra N°28.

INTERPRETACION: Para la muestra N° 28 se determinó que tiene un 10.69% de patologías físicas, 49.06% de patologías químicas y un 40.25% de patologías mecánica.

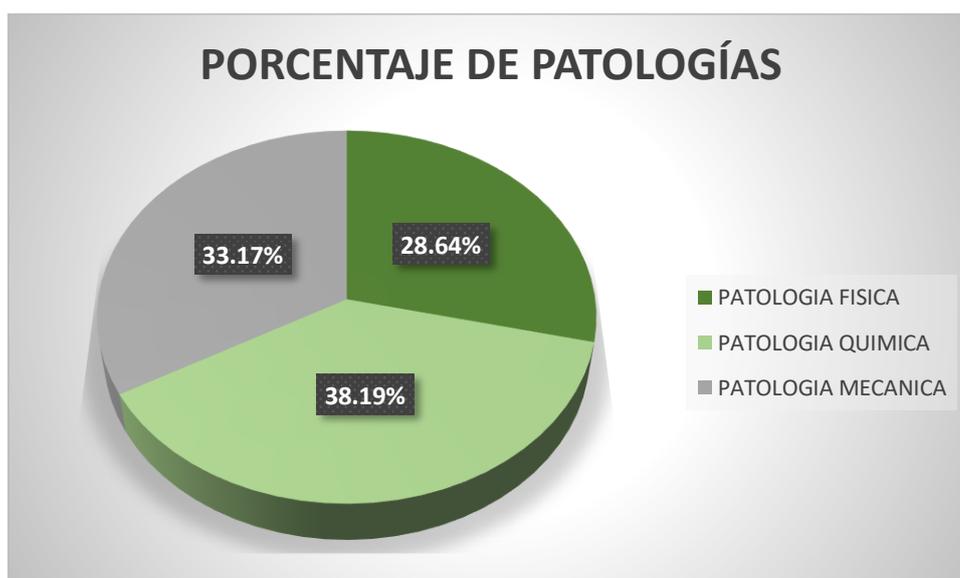
TABLA N°03. Gráfico resumen de los elementos evaluados de la muestra N°29

INTERPRETACION: Para la muestra N° 29 se determinó que tiene un 28.64% de patologías físicas, 38.19% de patologías químicas y un 33.17% de patologías mecánica.

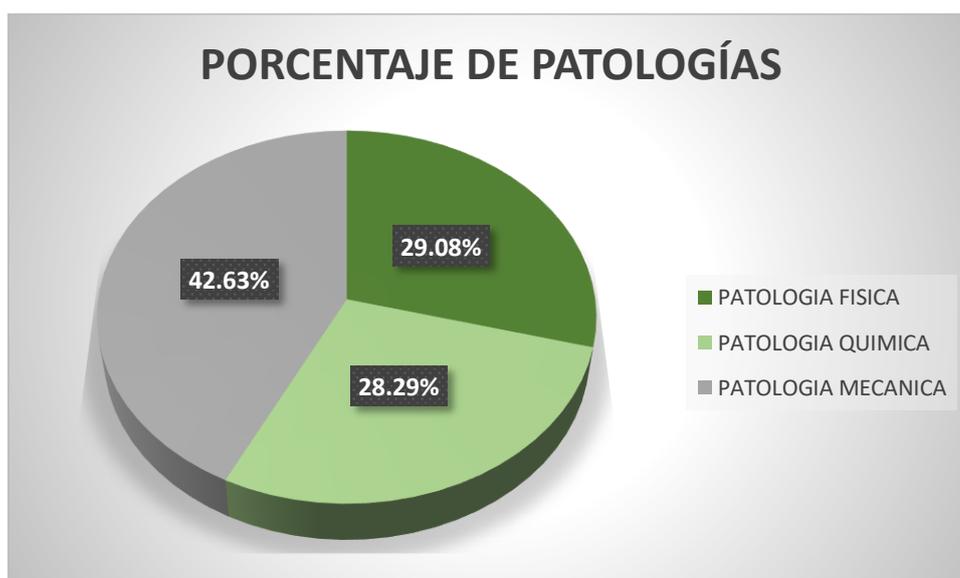
TABLA N°03. Gráfico resumen de los elementos evaluados de la muestra N°30.

INTERPRETACION: Para la muestra N° 30 se determinó que tiene un 29.08% de patologías físicas, 28.29% de patologías químicas y un 42.63% de patologías mecánicas.

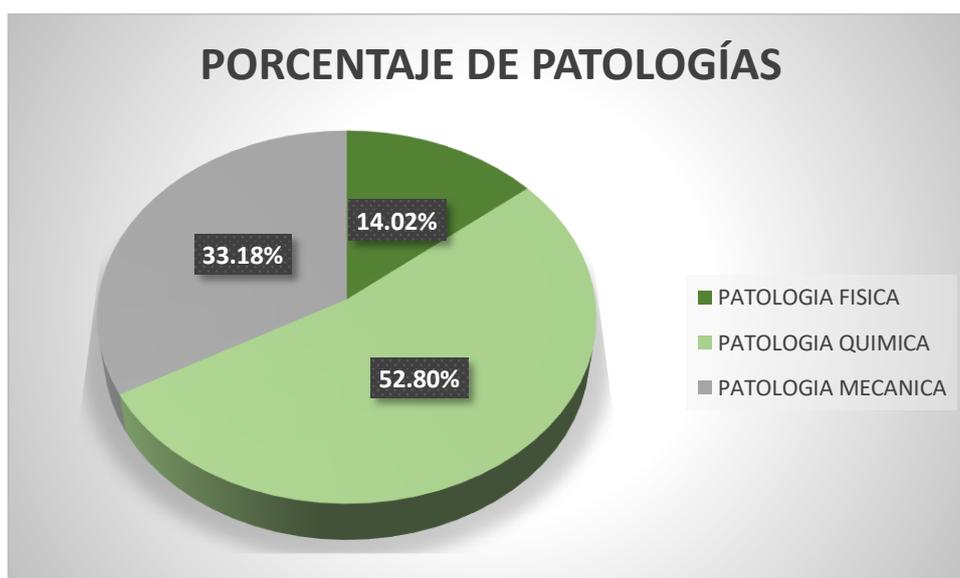
TABLA N°03. Gráfico resumen de los elementos evaluados de la muestra N°31

INTERPRETACION: Para la muestra N° 31 se determinó que tiene un 14.02% de patologías físicas, 52.80% de patologías químicas y un 33.18% de patologías mecánicas.

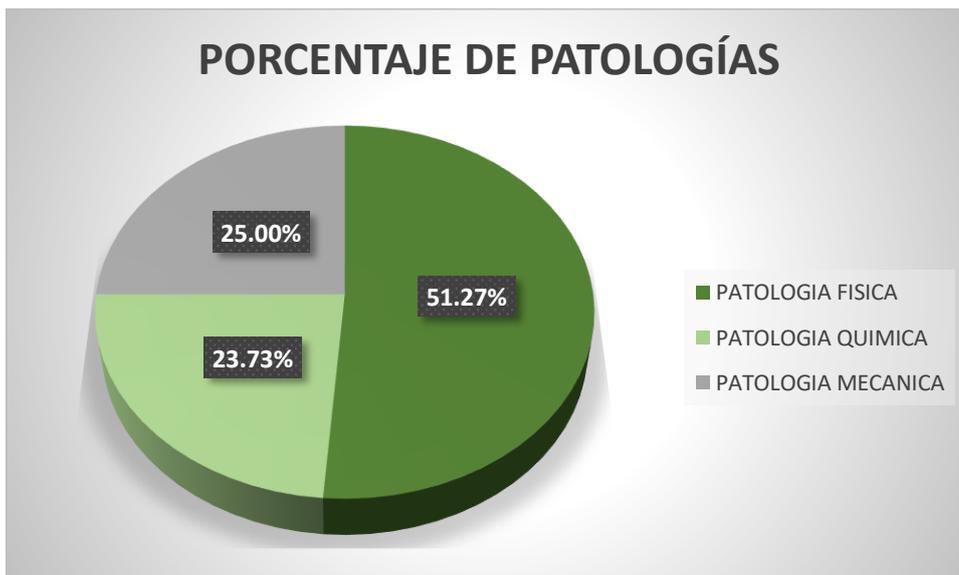
TABLA N°03. Gráfico resumen de los elementos evaluados de la muestra N°32.

INTERPRETACION: Para la muestra N° 32 se determinó que tiene un 51.27% de patologías físicas, 23.73% de patologías químicas y un 25.00% de patologías mecánica.

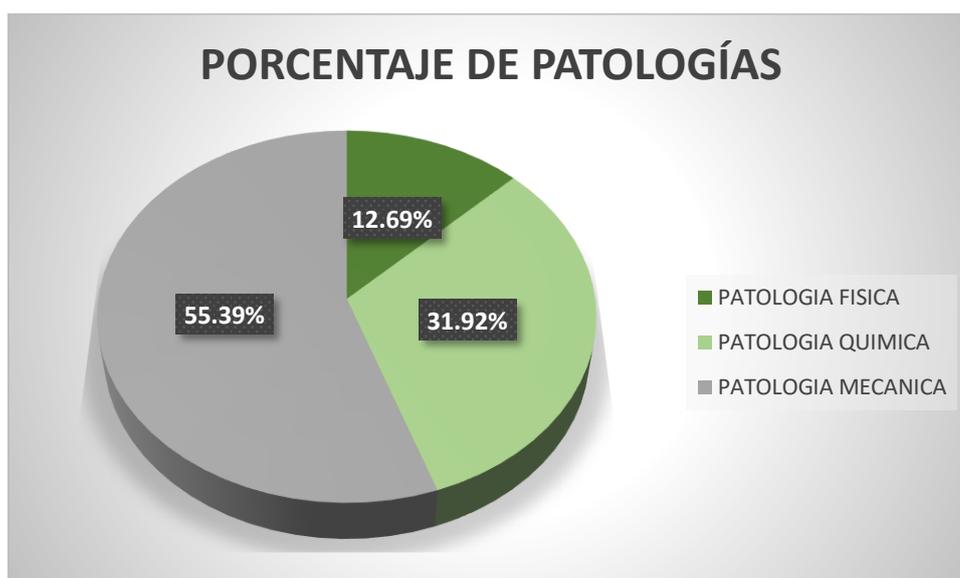
TABLA N°03. Gráfico resumen de los elementos evaluados de la muestra N°33.

INTERPRETACION: Para la muestra N° 33 se determinó que tiene un 12.69% de patologías físicas, 31.92% de patologías químicas y un 55.38% de patologías mecánicas.

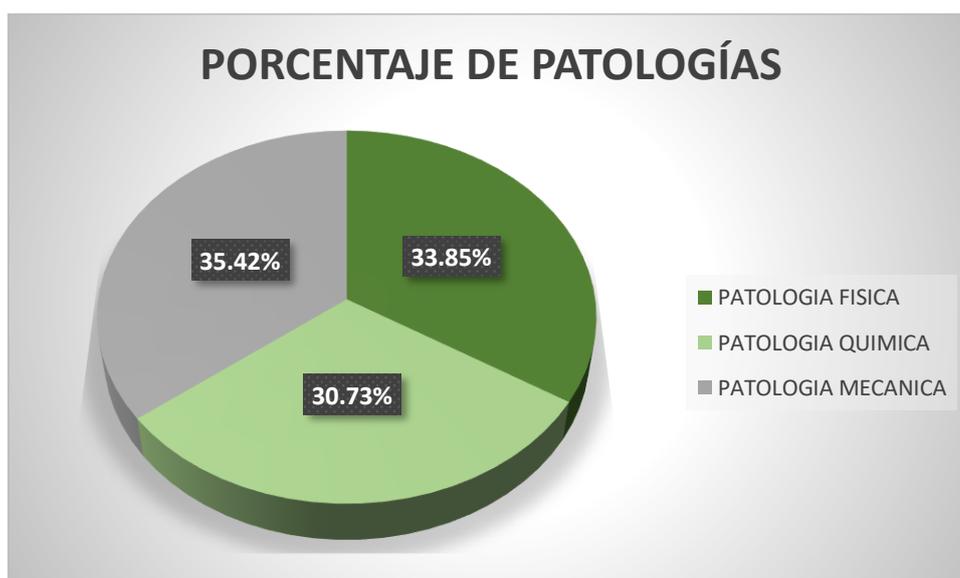
TABLA N°03. Gráfico resumen de los elementos evaluados de la muestra N°34.

INTERPRETACION: Para la muestra N° 34 se determinó que tiene un 33.85% de patologías físicas, 30.73% de patologías químicas y un 35.42% de patologías mecánicas.

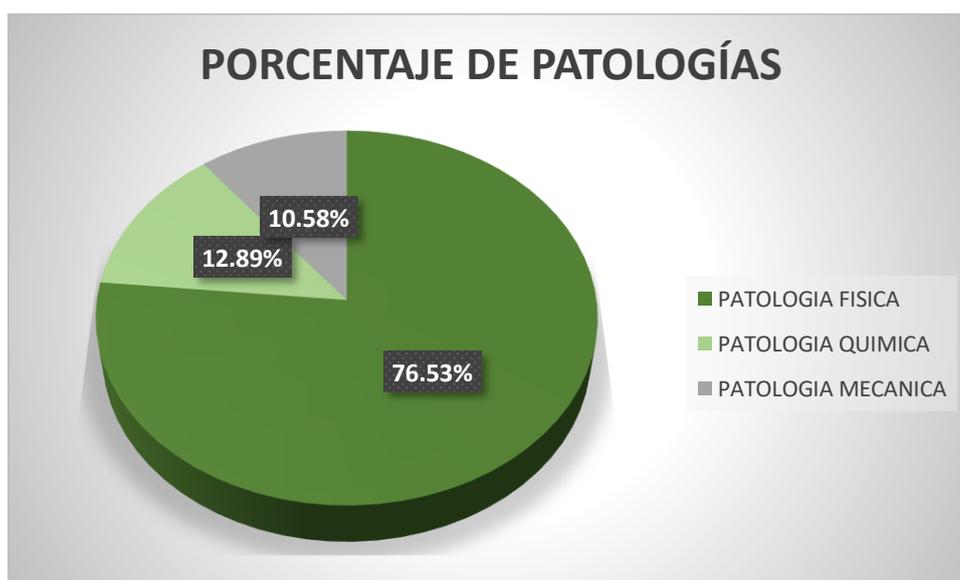
TABLA N°03. Gráfico resumen de los elementos evaluados de la muestra N°35.

INTERPRETACION: Para la muestra N° 35 se determinó que tiene un 76.53% de patologías físicas, 12.89% de patologías químicas y un 10.58% de patologías mecánicas.

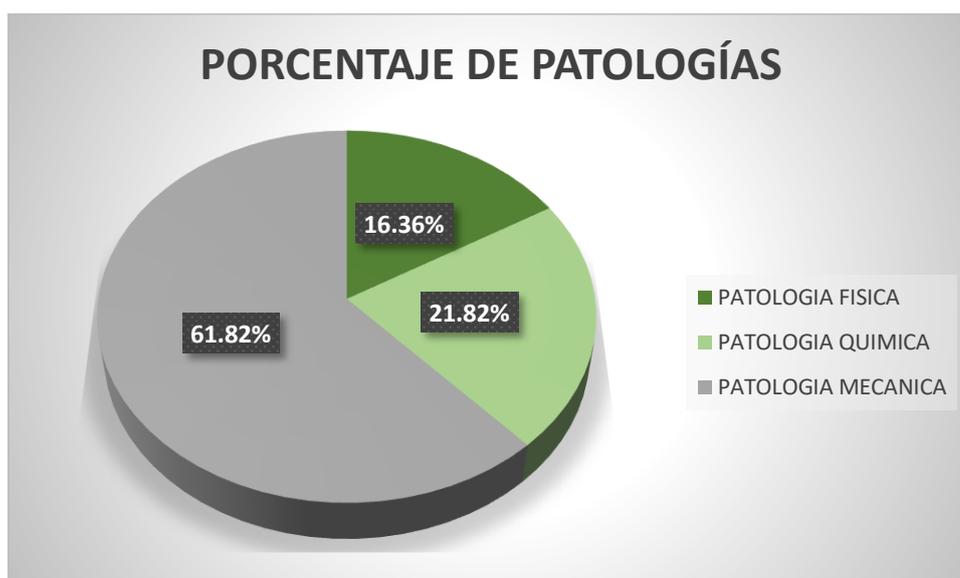
TABLA N°03. Gráfico resumen de los elementos evaluados de la muestra N°36.

INTERPRETACION: Para la muestra N° 36 se determinó que tiene un 16.36% de patologías físicas, 21.82% de patologías químicas y un 61.82% de patologías mecánicas.

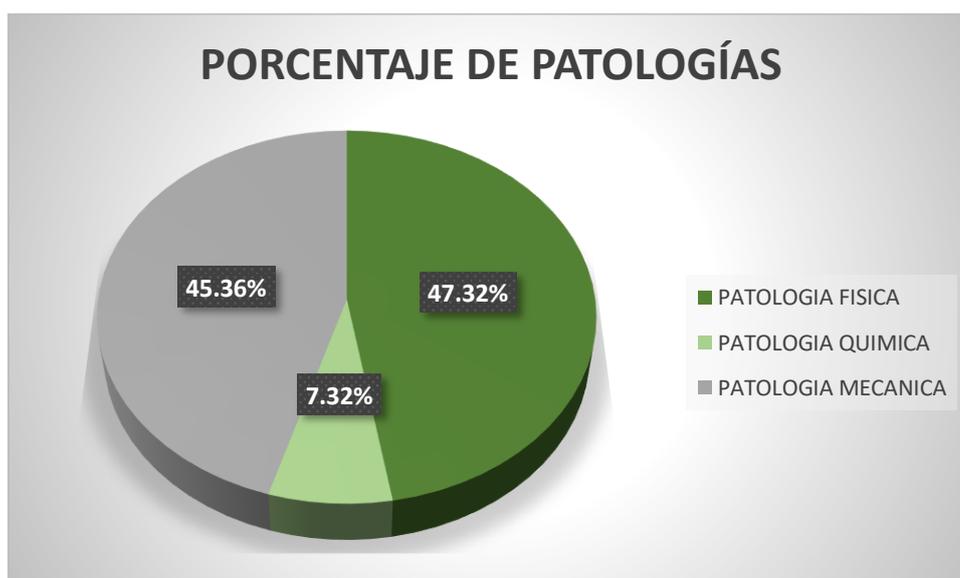
TABLA N°03. Gráfico resumen de los elementos evaluados de la muestra N°37.

INTERPRETACION: Para la muestra N° 37 se determinó que tiene un 47.32% de patologías físicas, 7.32% de patologías químicas y un 45.37% de patologías mecánicas.
