**Evaluación de viviendas de concreto armado en el Asentamiento
Humano Primavera, Distrito La Esperanza – Provincia Trujillo - La
Libertad – 2022**

**TESIS PARA OBTENER EL TÍTULO PROFESIONAL DE
INGENIERO CIVIL**

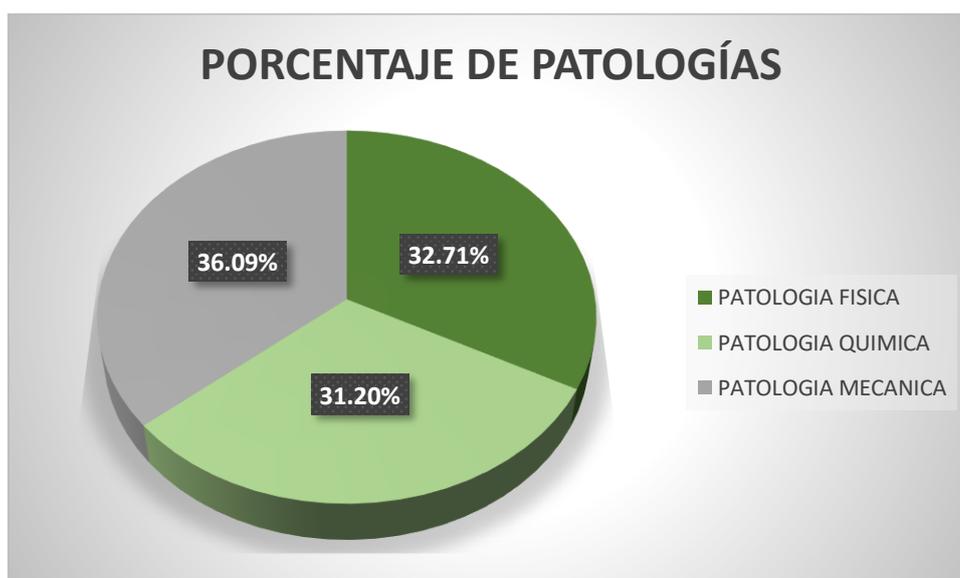
TABLA N°03. Gráfico resumen de los elementos evaluados de la muestra N°38.

INTERPRETACION: Para la muestra N° 38 se determinó que tiene un 32.71% de patologías físicas, 31.20% de patologías químicas y un 36.09% de patologías mecánicas.

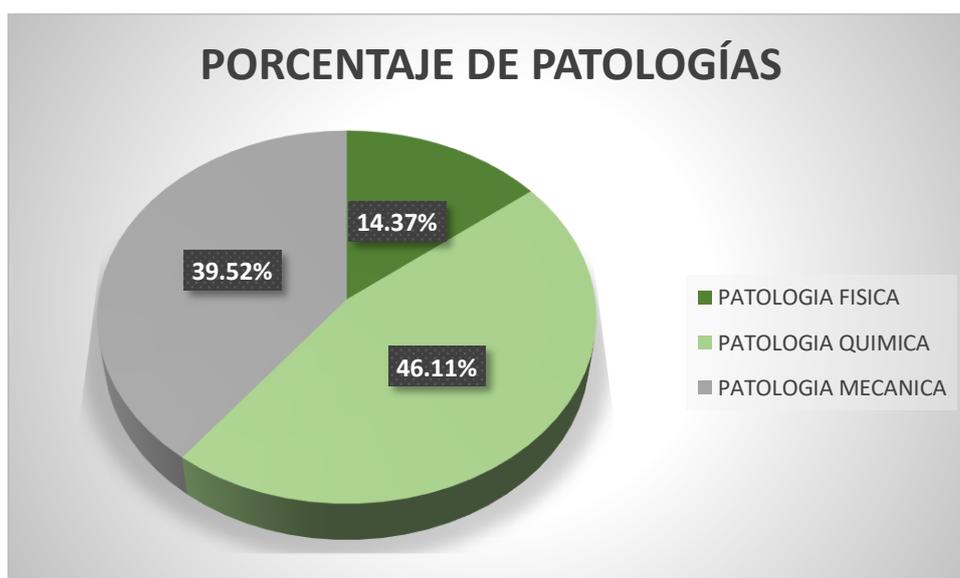
TABLA N°03. Gráfico resumen de los elementos evaluados de la muestra N°39.

INTERPRETACION: Para la muestra N° 39 se determinó que tiene un 14.37% de patologías físicas, 46.11% de patologías químicas y un 39.52% de patologías mecánicas.

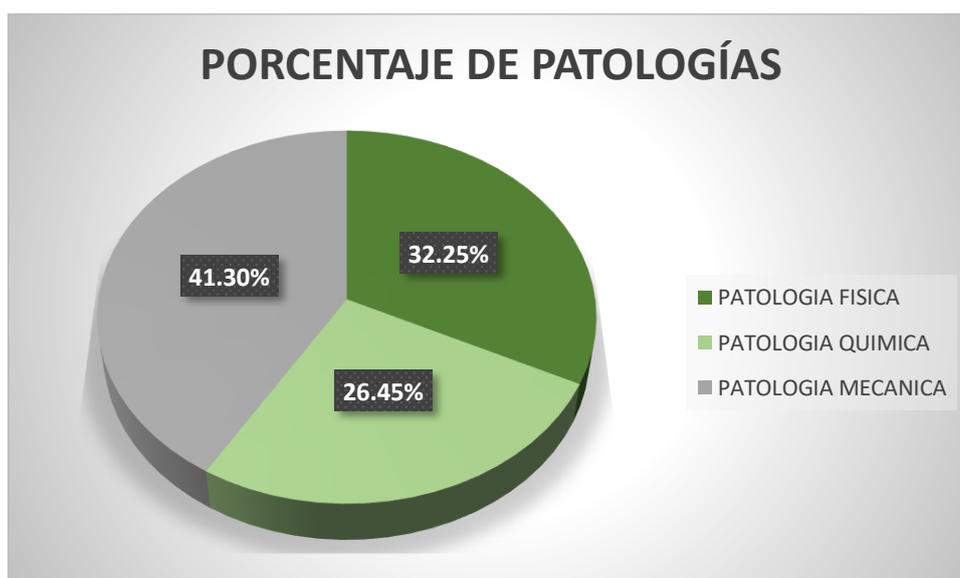
TABLA N°03. Gráfico resumen de los elementos evaluados de la muestra N°39.

INTERPRETACION: Para la muestra N° 39 se determinó que tiene un 32.25% de patologías físicas, 26.45% de patologías químicas y un 41.30% de patologías mecánicas.

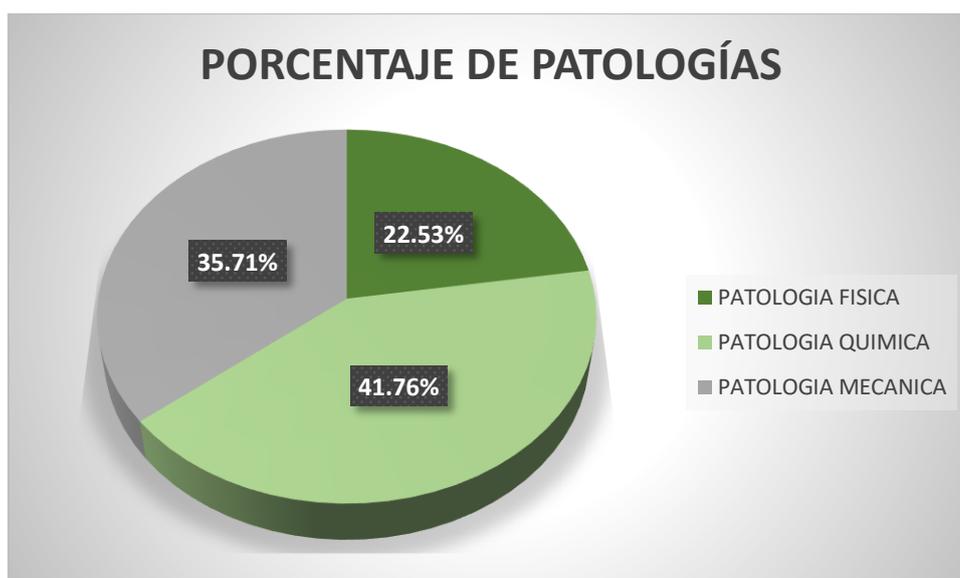
TABLA N°03. Gráfico resumen de los elementos evaluados de la muestra N°41.

INTERPRETACION: Para la muestra N° 41 se determinó que tiene un 22.53% de patologías físicas, 41.76% de patologías químicas y un 35.71% de patologías mecánicas.

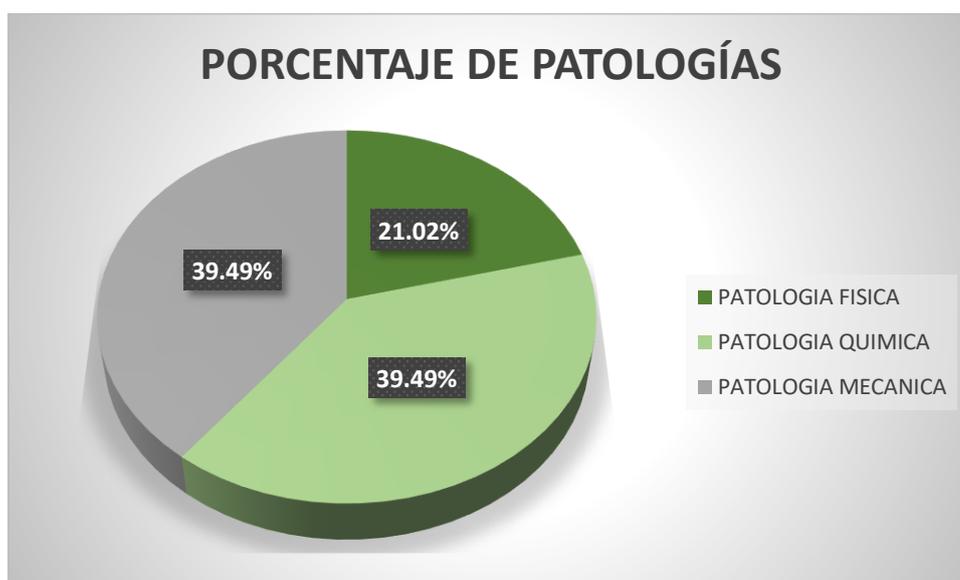
TABLA N°03. Gráfico resumen de los elementos evaluados de la muestra N°42.

INTERPRETACION: Para la muestra N° 42 se determinó que tiene un 21.03% de patologías físicas, 39.49% de patologías químicas y un 39.49% de patologías mecánicas.

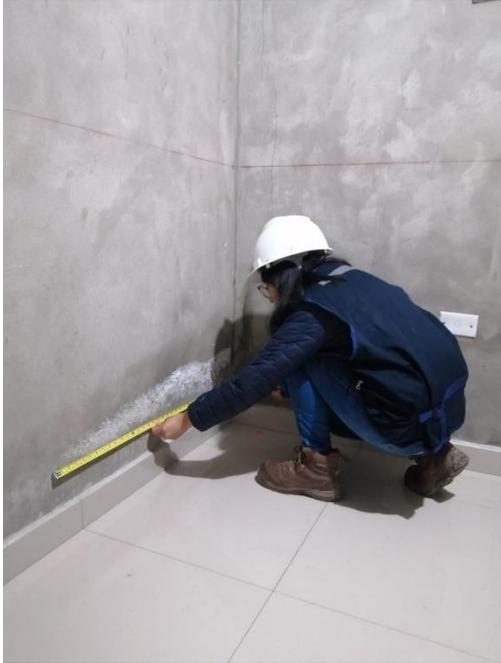
Se muestra la patología de eflorescencia de 90 cm.

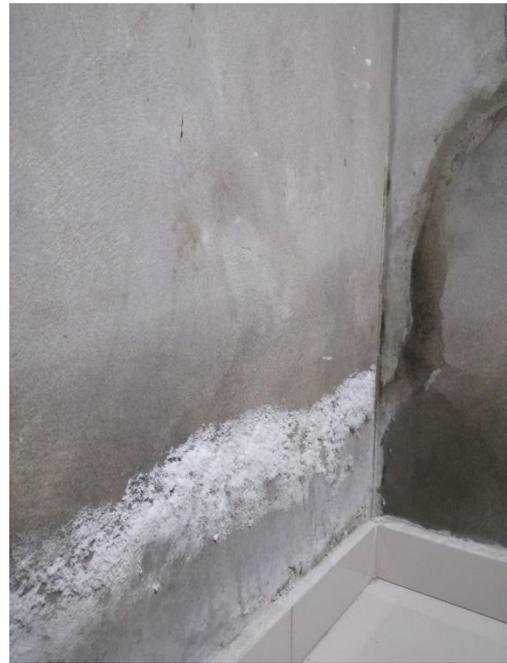
Se muestra eflorescencia y humedad en esta imagen.

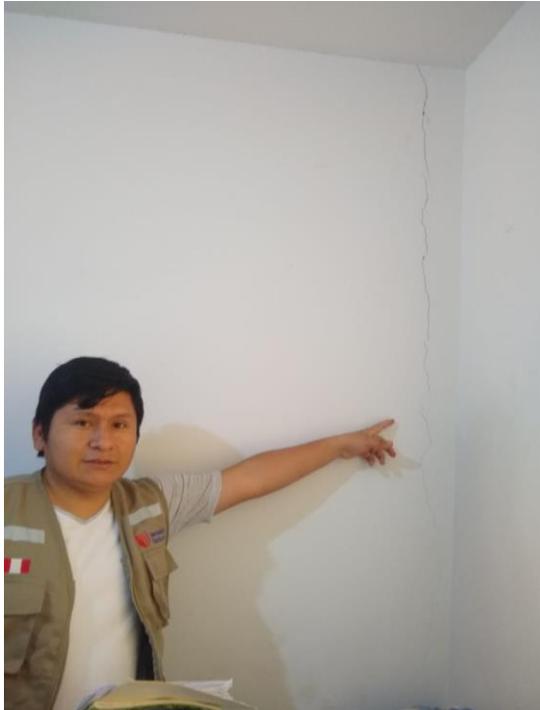
Se observa en la imagen fisura de $e=1$ mm de ancho con 0.85 de largo en muro.

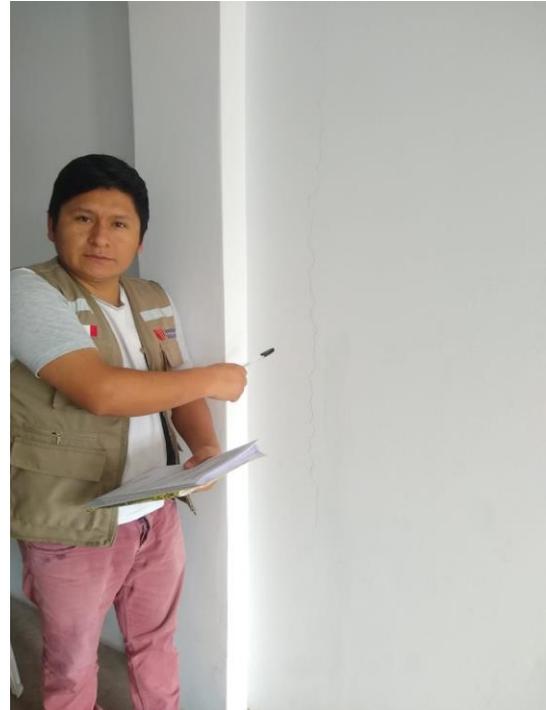
Se observa en la imagen fisura de $e=1$ mm de ancho con 1.50 de largo en muro a lado de la columna.

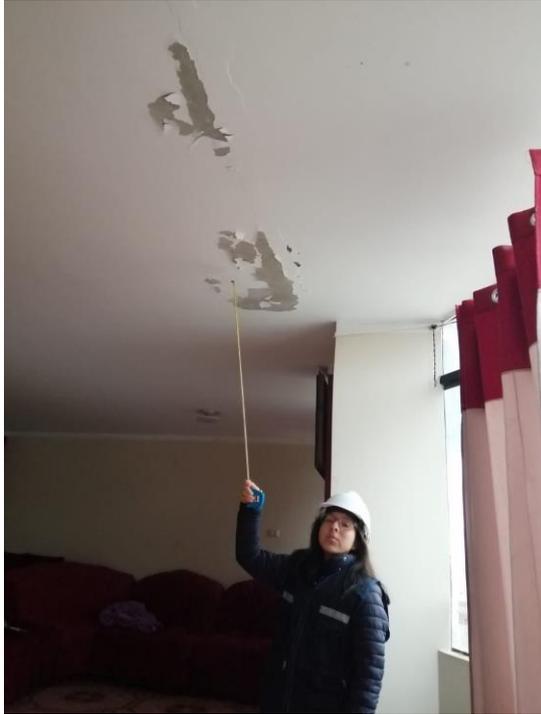
Se observa en la imagen el desprendimiento de la pintura por la humedad del tarrajeo.

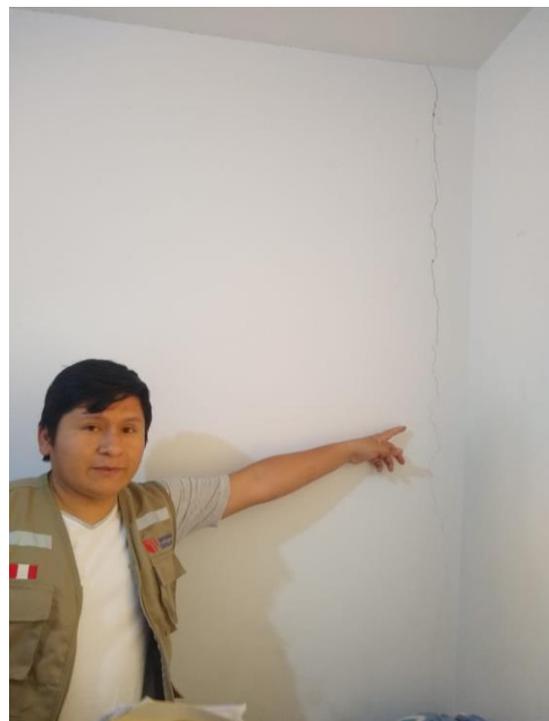
Se observa en la imagen fisura de $e = 1$ mm de ancho con 0.85 de largo en muro.

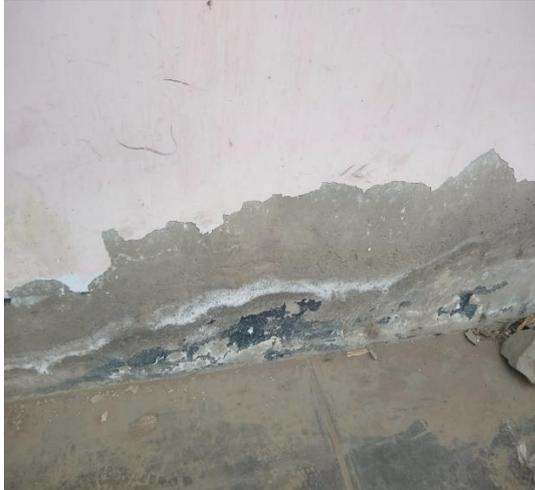
Se observa en la imagen Humedad en el sobrecimiento y desprendimiento de pintura.

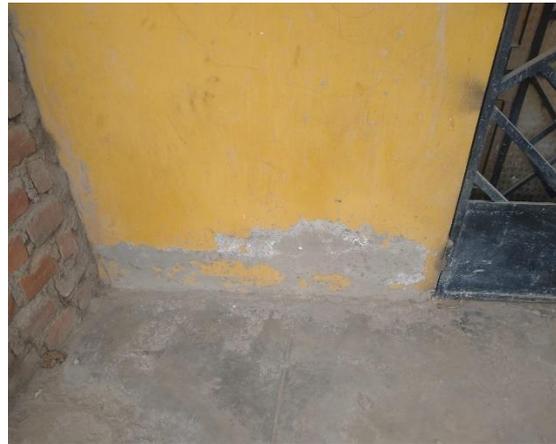
Se observa en la imagen Humedad en el sobrecimiento y desprendimiento de pintura.

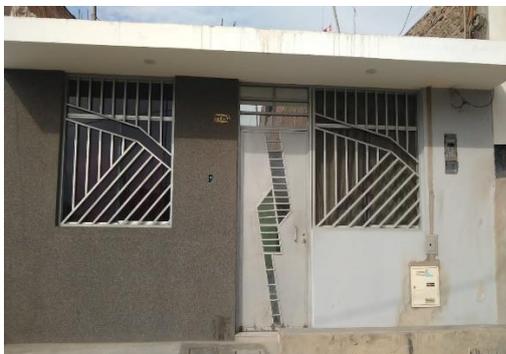
Se observa en la imagen la vivienda de concreto armado que tiene patologías.

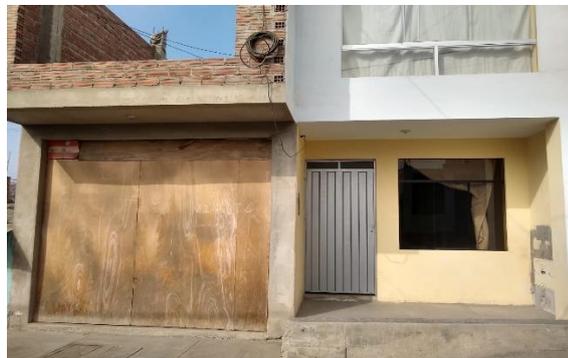
Se observa en la imagen la vivienda de concreto armado que tiene patologías.

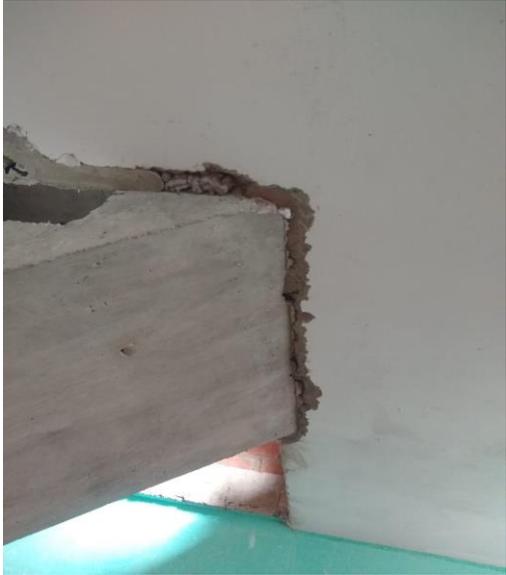
Se observa en la imagen una columna mal colocada por falta de conocimientos técnicos.

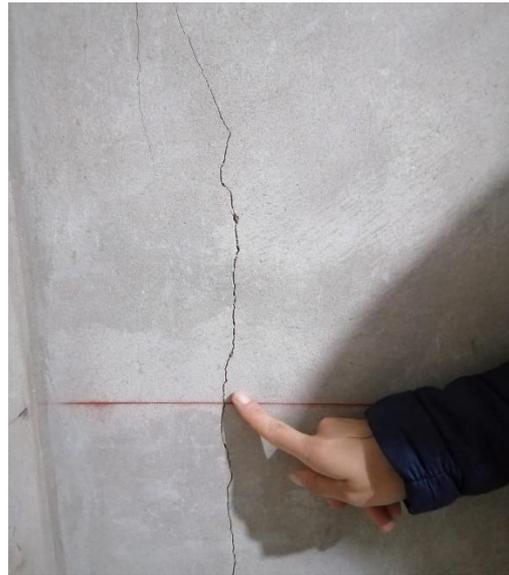
Se observa en la imagen fisura de $e=2$ mm de ancho con 2.00 m de largo en muro.

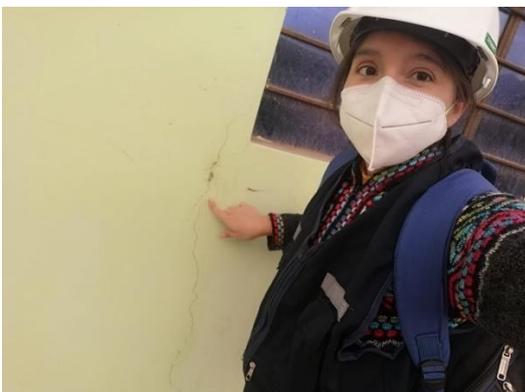
Se observa en la imagen fisura de $e=1$ mm de ancho con 1.20 de largo, debajo de la ventana.

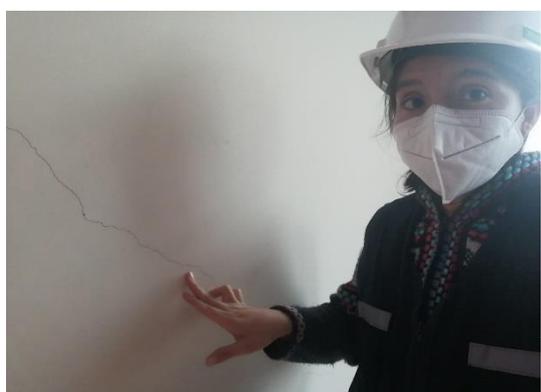
Se observa en la imagen fisura en diagonal de $e=1$ mm de ancho y 1.35 de largo en el muro.
