Análisis comparativo del pavimento según el método PCI, VIZIR y MTC en la urbanización Paseo del Mar, Nuevo Chimbote – 2022

**TESIS PARA OBTENER EL TÍTULO PROFESIONAL DE:**

**Ingeniero Civil**

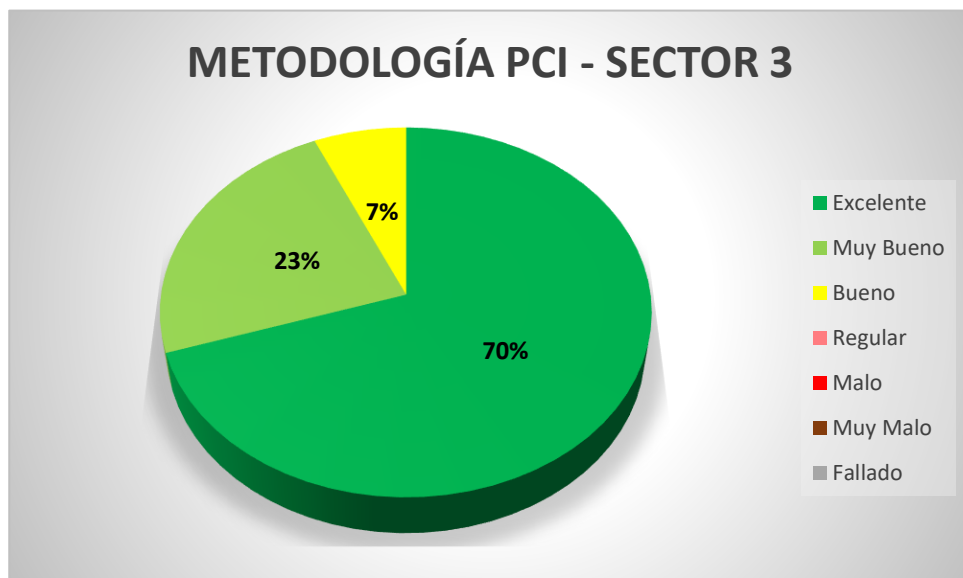
**INTERPRETACIÓN:** Según los datos obtenidos en la evaluación en el sector 3 a través de la metodología PCI, se tiene que 21 unidades de muestreo están en un EXCELENTE estado, eso hace una equivalencia al 70%, seguido de 7 unidades de muestreo que se encuentran en un estado MUY BUENO lo cual equivale al 23% y por último 2 unidades de muestreo de las cuales se encuentran en un estado BUENO, equivalente al 7%.

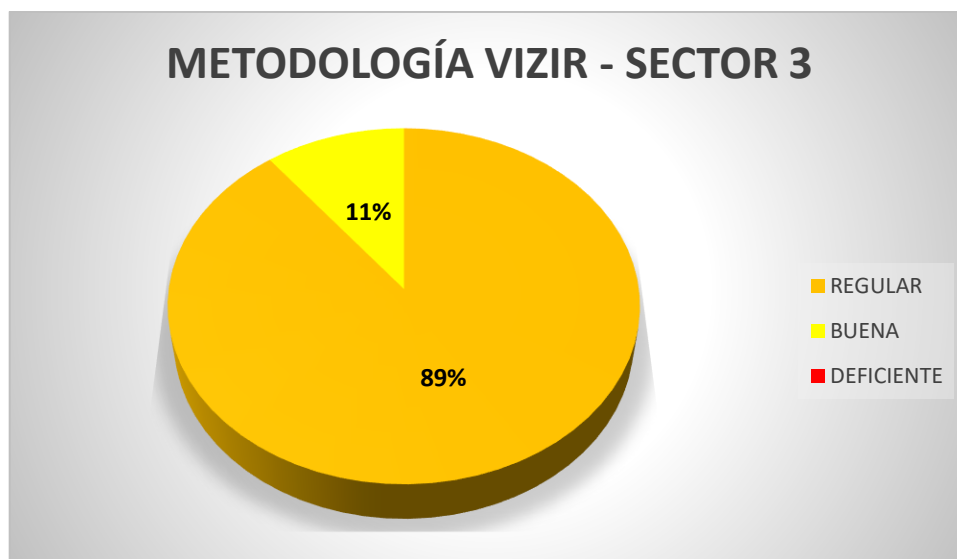
**INTERPRETACIÓN:** Según los datos obtenidos en la evaluación en el sector 3 a través del método VIZIR, se tiene 17 unidades de muestreo que están en un estado REGULAR, que equivale al 89% y 2 unidades de muestreo que se hallan en un estado BUENO, equivalente al 11%.

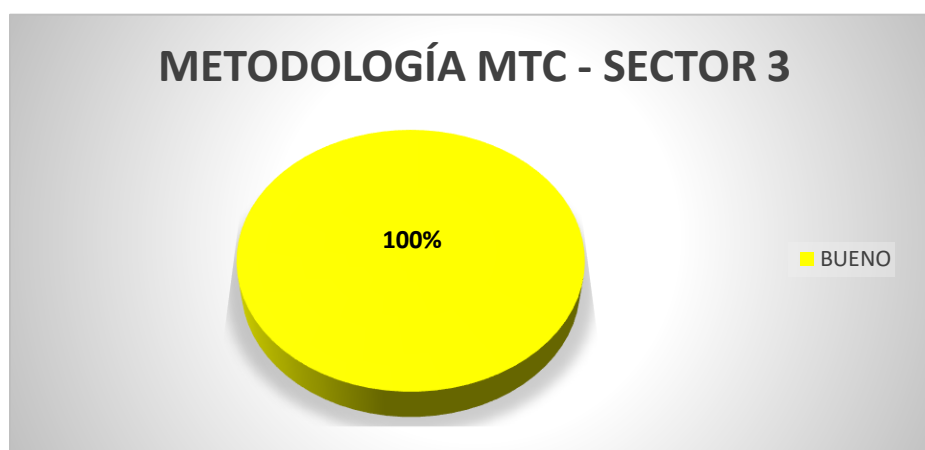
**INTERPRETACIÓN:** Según los datos obtenidos en la evaluación en el sector 3 a través de la metodología MTC, se tiene que 5 unidades de muestreo están en un estado BUENO, que equivale al 100%.

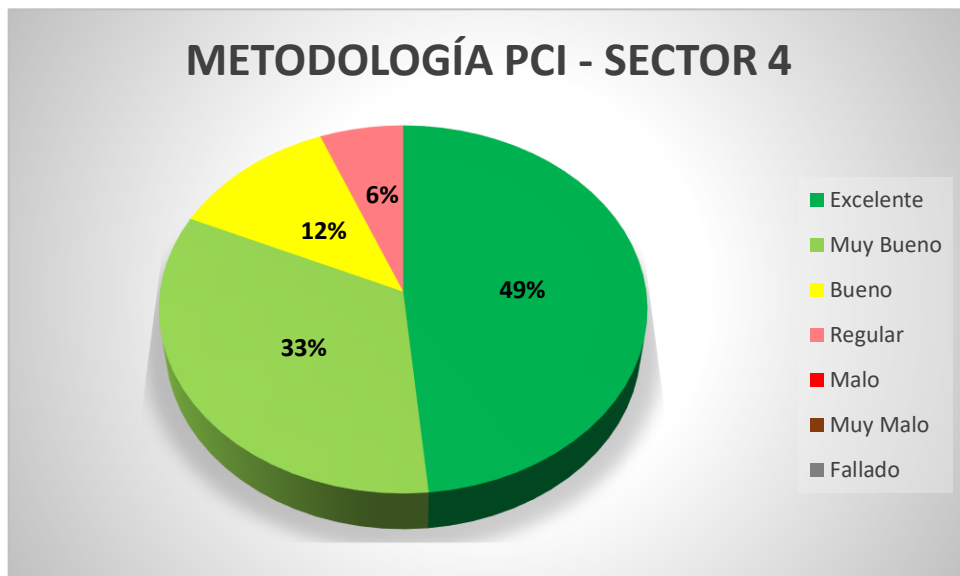
**INTERPRETACIÓN:** Según los datos obtenidos en la evaluación en el sector 4 a través de la metodología PCI, se tiene que 16 unidades de muestreo están en un EXCELENTE estado, eso hace una equivalencia al 49%, seguido de 11 unidades de muestreo que se encuentran en un estado MUY BUENO lo cual equivale al 33%, continuando con 4 unidades de muestreo que se hallan en un estado BUENO, equivalente al 12% y por último 2 unidades de muestreo que están en un estado REGULAR equivalente al 6%.

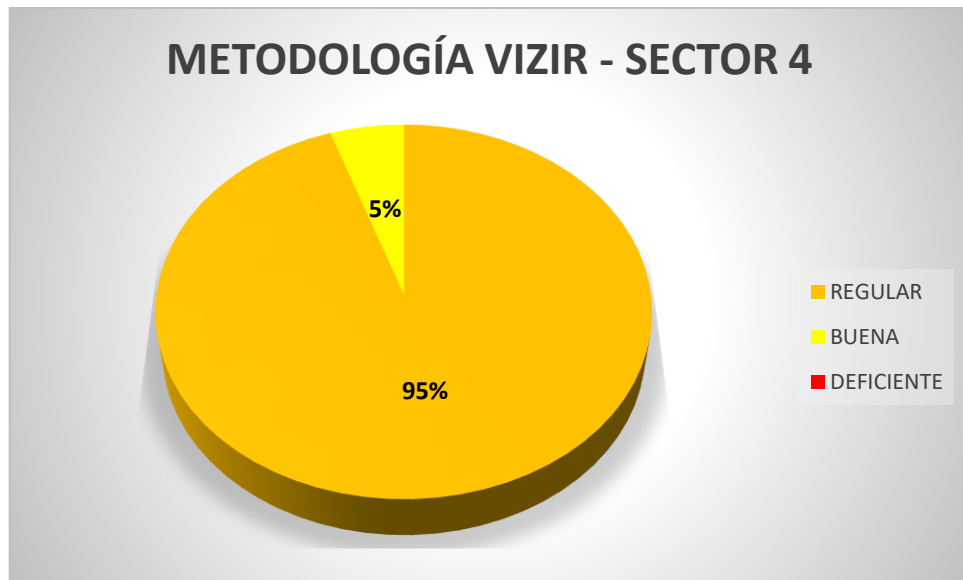
**INTERPRETACIÓN:** Según los datos obtenidos en la evaluación en el sector 4 a través de la metodología VIZIR, se tiene 1 unidad de muestreo en un estado REGULAR, que equivale al 95% y 18 unidades de muestreo que se hallan en un estado "BUENO", equivalente al 5%.

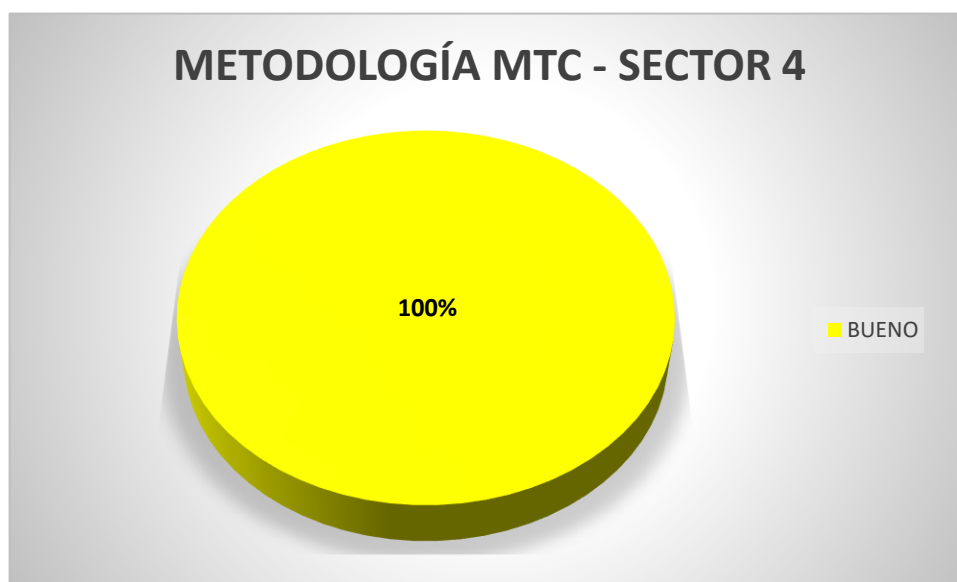
**INTERPRETACIÓN:** Según los datos obtenidos en la evaluación en el sector 4 a través de la metodología MTC, se tiene que 5 unidades de muestreo están en un estado BUENO, que equivale al 100%.

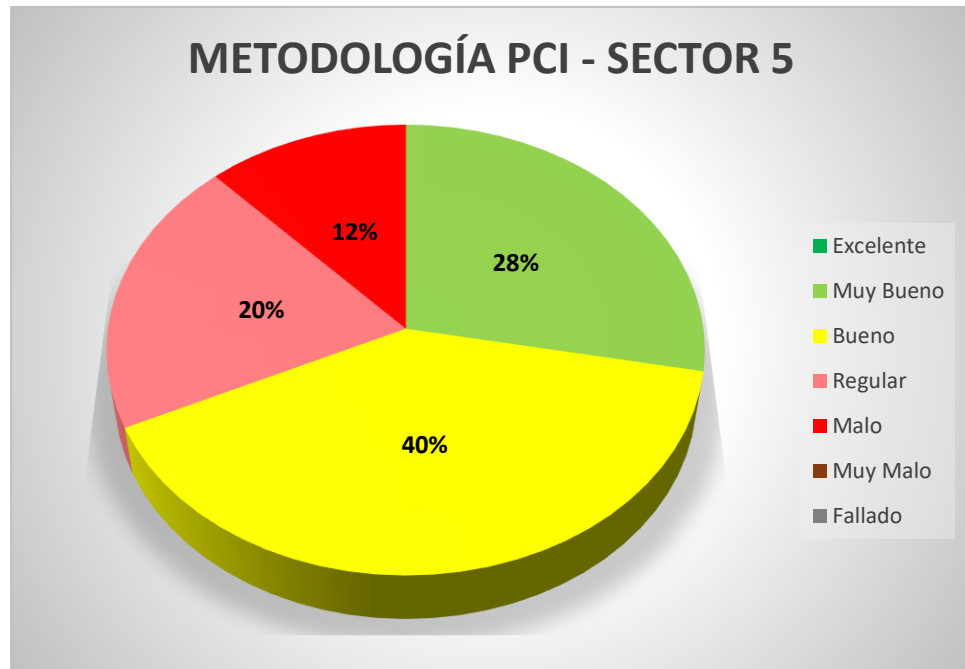
**INTERPRETACIÓN:** Según los datos obtenidos en la evaluación en el sector 5 a través de la metodología PCI, se tiene que 7 unidades de muestreo están en un estado MUY BUENO, eso hace una equivalencia al 28%, seguido de 10 unidades de muestreo que se encuentran en un estado BUENO lo cual equivale al 40%, continuando con 5 unidades de muestreo que se hallan en un estado REGULAR, equivalente al 20% y por último 3 unidades de muestreo de las cuales están en un estado MALO equivalente al 12%.

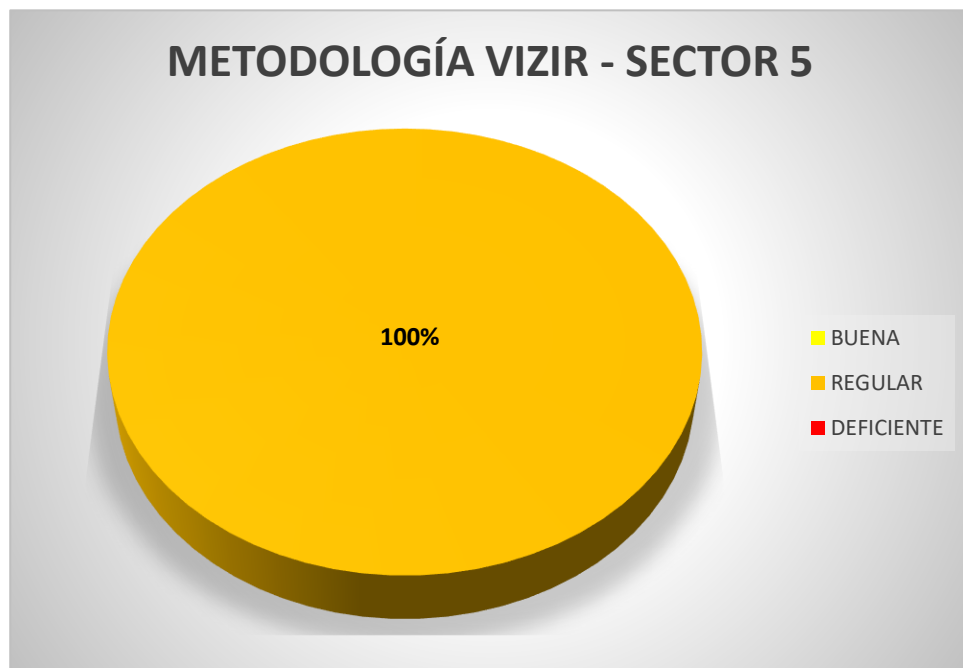
**INTERPRETACIÓN:** Según los datos obtenidos en la evaluación en el sector 5 a través del método VIZIR, es que se obtuvo 11 unidades de muestreo que están en un estado REGULAR, que equivale al 100%.

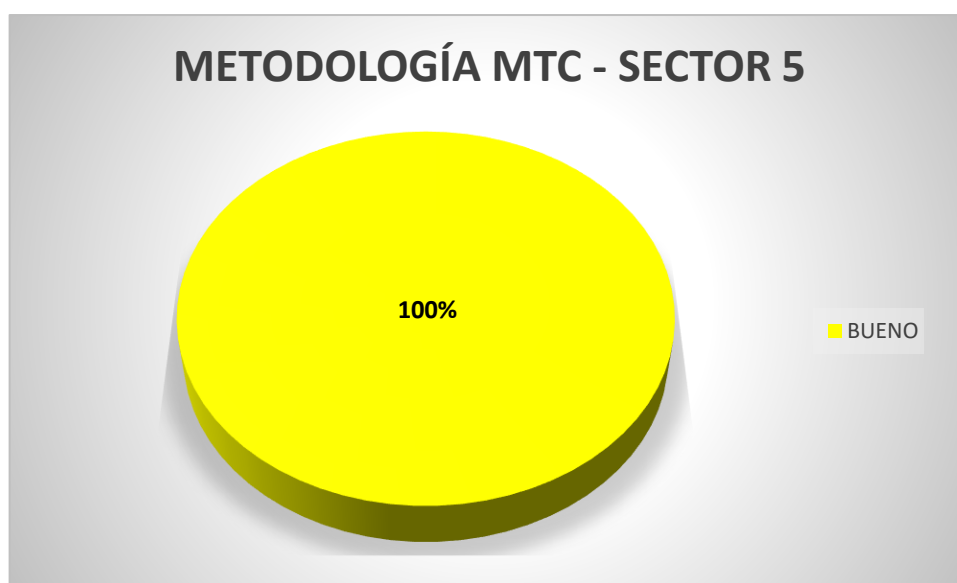
**INTERPRETACIÓN:** Según los datos obtenidos en la evaluación en el sector 5 a través de la metodología MTC, se tiene que 3 unidades de muestreo están en un estado BUENO, que equivale al 100%.

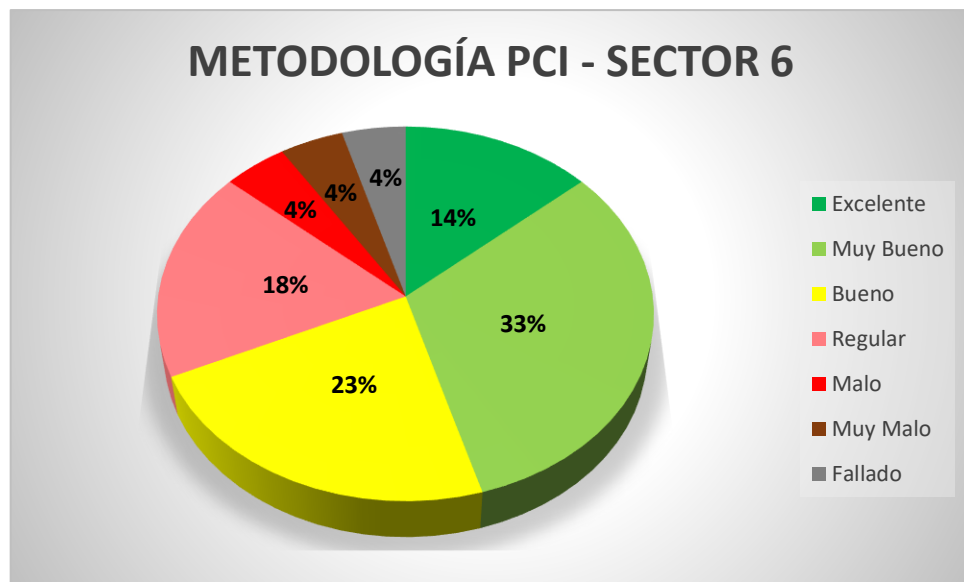
**INTERPRETACIÓN:** Según los datos obtenidos en la evaluación en el sector 6 a través de la metodología PCI, se tiene que 3 unidades de muestreo están en un estado EXCELENTE, eso hace una equivalencia al 14%, seguido de 7 unidades de muestreo que se encuentran en un estado MUY BUENO lo cual equivale al 33%, continuando con 5 unidades de muestreo que se hallan en un estado BUENO, equivalente al 23%, tenemos 4 unidades de muestreo que se está en un estado REGULAR que equivale al 18%, seguido de una unidad de muestreo en un estado MALO, otro en MUY MALO y FALLADO cada uno con una equivalencia al 4%.

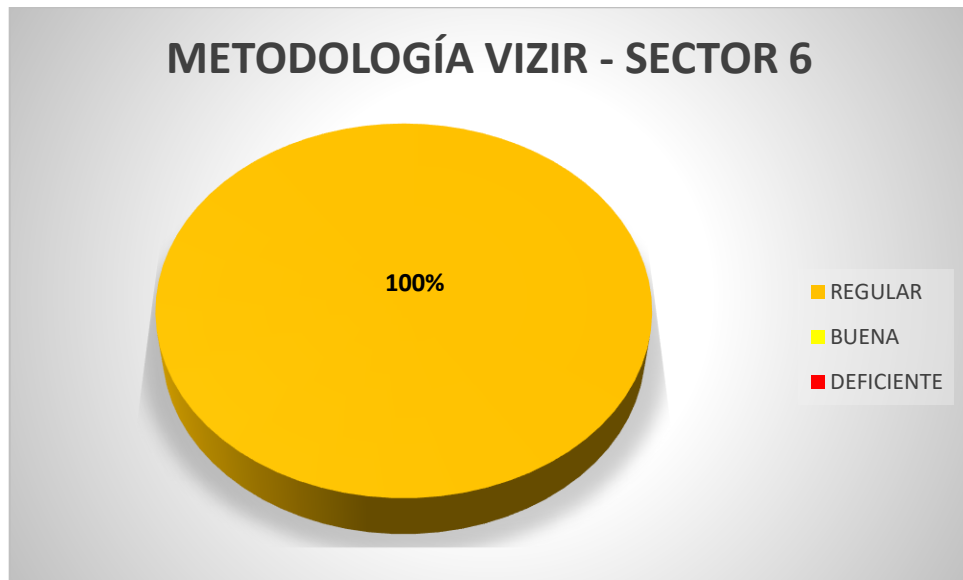
**INTERPRETACIÓN:** Según los datos obtenidos en la evaluación en el sector 5 a través del método VIZIR, es que se obtuvieron 13 unidades de muestreo que están en un estado REGULAR, que equivale al 100%.

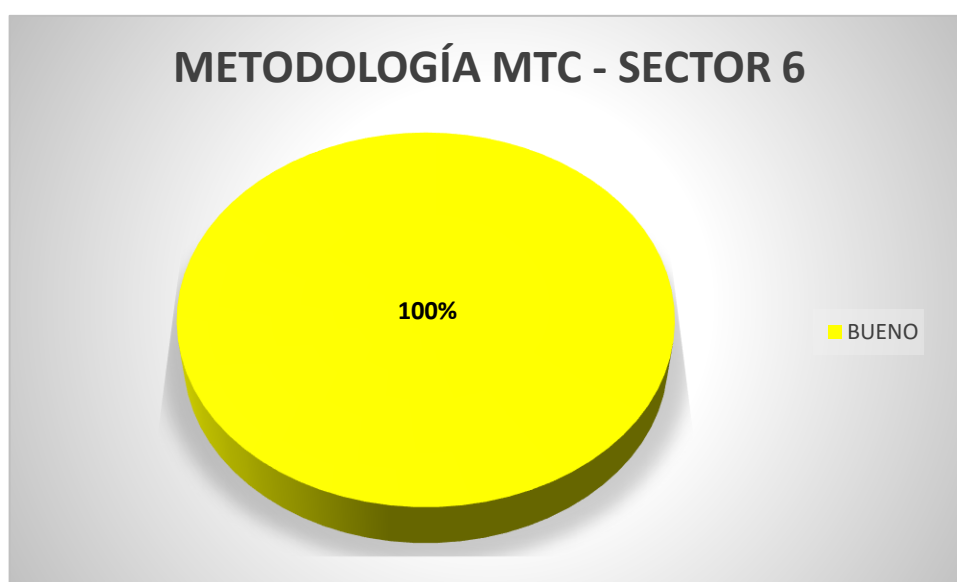
**INTERPRETACIÓN:** Según los datos obtenido en la evaluación en el sector 6 a través de la metodología MTC, se tiene que 5 unidades de muestreo están en un estado BUENO, que equivale al 100%.

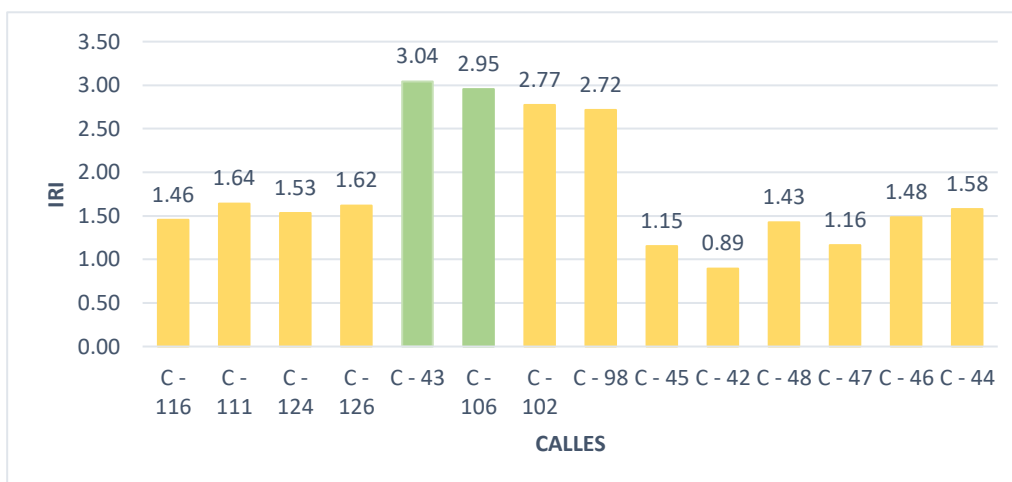
Figura 49. Estado superficial del pavimento según el IRI – Sector 3

**INTERPRETACIÓN:** Se visualiza en la tabla 14 unidades de muestra evaluados a través del ensayo de Rugosímetro de Merlín, lo cual tenemos 12 en un estado bueno y 02 en un estado regular y como IRI Promedio tenemos 1.82 lo cual el sector 3 se ubica en un rango de BUENO.

**INTERPRETACIÓN:** Según el gráfico presentando en el sector 3, el IRI más alto es de la unidad de muestreo de la Calle 43 con 3.04, que no indica que su capa de rodadura es más deficiente y el IRI más bajo es de la Calle 42 con 0.89, que nos indica una superficie con muy poca rugosidad.

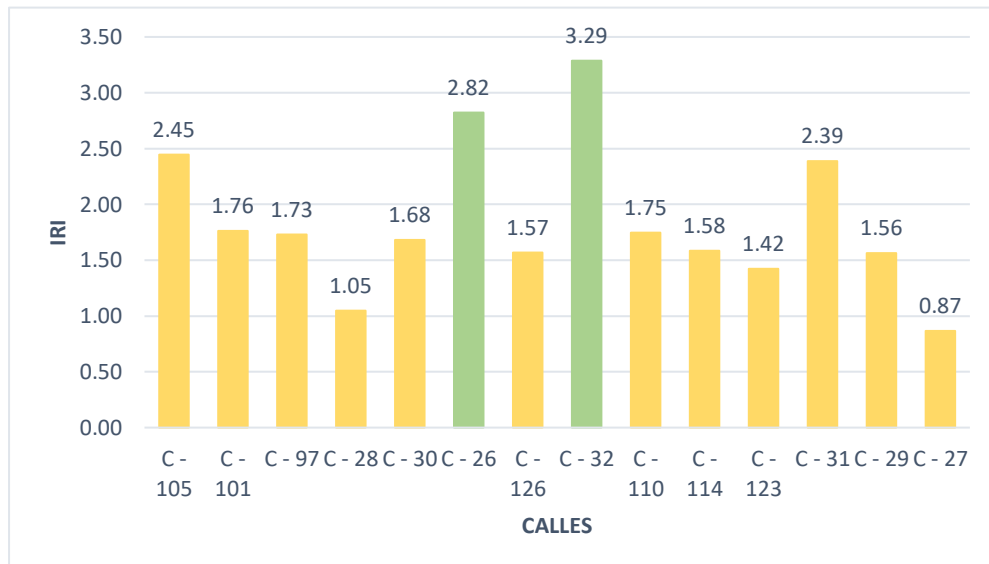
*Figura 50. Estado superficial del pavimento según el IRI – Sector 4*

**INTERPRETACIÓN:** Se visualiza en la tabla 14 unidades de muestra evaluados a través del ensayo de Rugosímetro de Merlín, lo cual tenemos 12 en un estado bueno y 02 en un estado regular y como IRI Promedio tenemos 1.85 lo cual el sector 4 se ubica en un rango de BUENO.

**INTERPRETACIÓN:** Según el gráfico presentando en el sector 4, el IRI más alto es de la Calle 32 con 3.29, que indica que su capa de rodadura es más deficiente y el IRI más bajo es de la Calle 27 con 0.87, que nos indica una superficie con muy poca rugosidad.

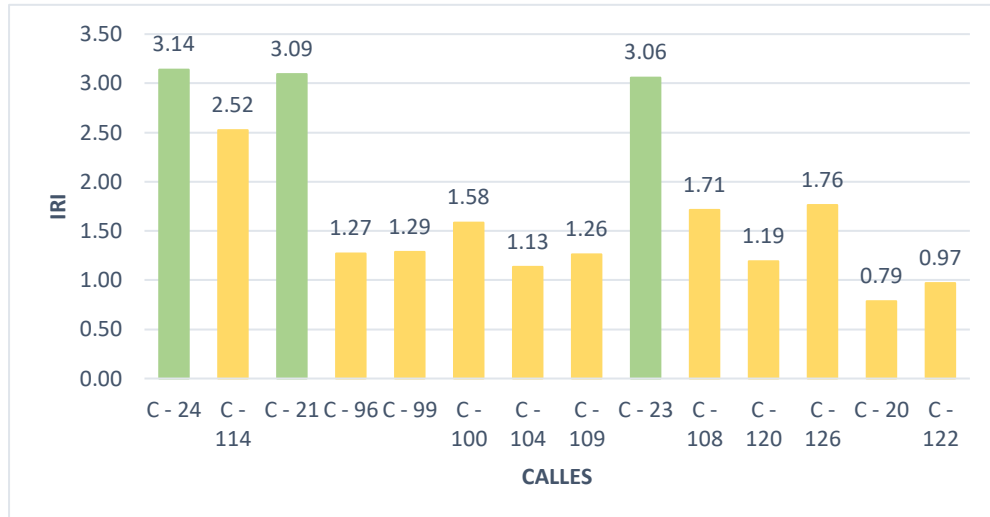
Figura 51. Estado superficial del pavimento según el IRI – Sector 5

**INTERPRETACIÓN:** Se visualiza en la tabla 14 unidades de muestra evaluados a través del ensayo de Rugosímetro de Merlín, lo cual tenemos 11 en un estado bueno y 03 en un estado regular y como IRI Promedio tenemos 1.77, lo cual el sector 5 se ubica en un rango de BUENO.

**INTERPRETACIÓN:** Según el gráfico presentando en el sector 5, el IRI más alto es de la Calle 24 con 3.14, que indica que su capa de rodadura es más deficiente y el IRI más bajo es de la Calle 20 con 0.79, que nos indica una superficie con muy poca rugosidad.

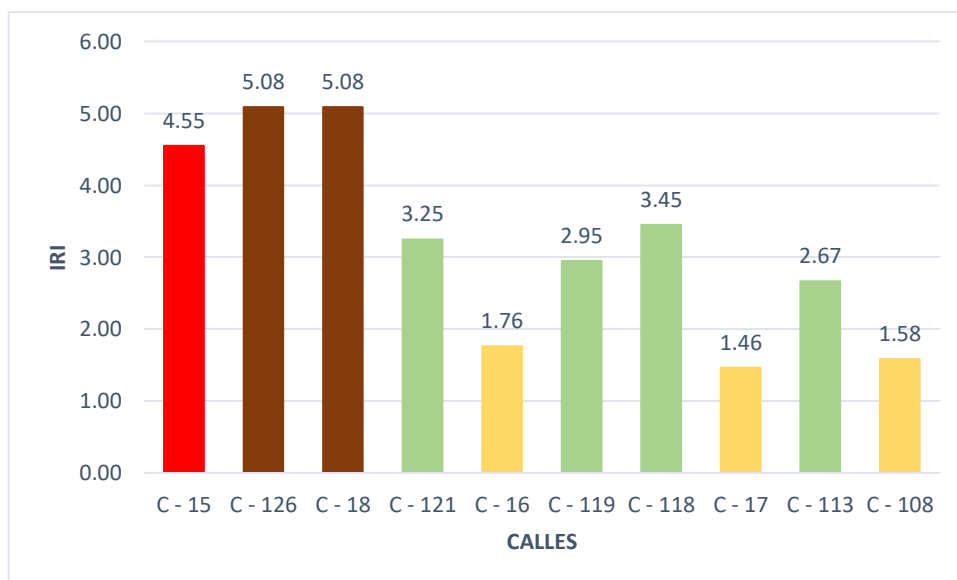
*Figura 52. Estado superficial del pavimento según el IRI – Sector 6*

**INTERPRETACIÓN:** Se visualiza en la tabla 10 unidades de muestra evaluados a través del ensayo de Rugosímetro de Merlín, lo cual tenemos 03 en un estado bueno, 04 en un estado regular, 01 en un estado malo, 02 en un estado muy malo, y como IRI Promedio tenemos 3.18, lo cual el sector 6 se ubica en un rango de REGULAR.

**INTERPRETACIÓN:** Según el gráfico presentando en el sector 6, el IRI más alto es de la Calle 126 y la Calle 18 con 5.08, que indica que su capa de rodadura es más deficiente y el IRI más bajo es de la Calle 17 con 1.46, que nos indica una superficie con muy poca en lo normal.

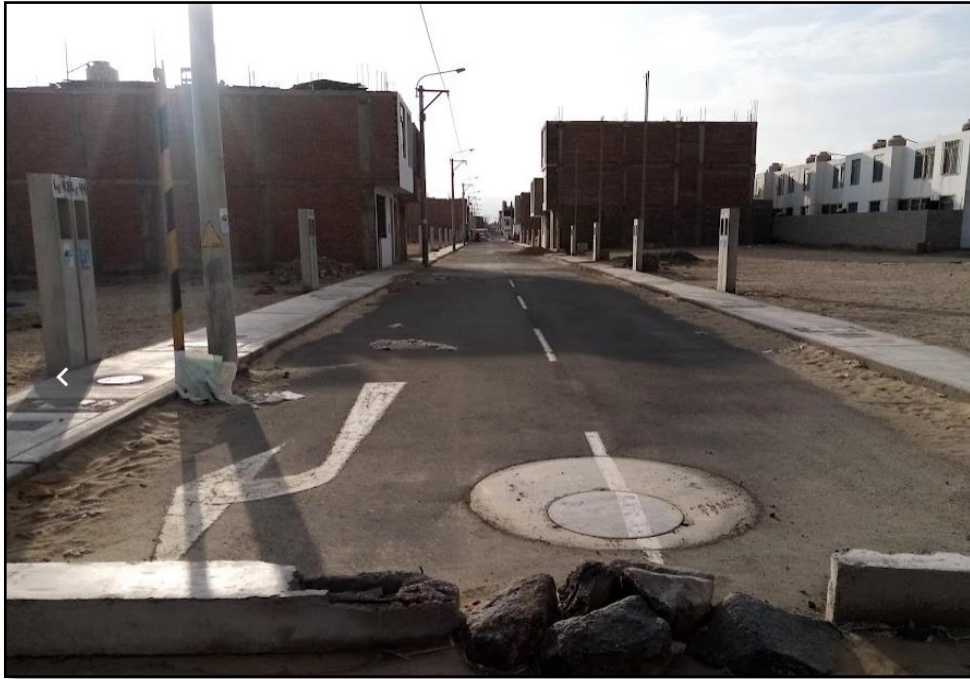
**FOTO 01: Pavimento Flexible de la Urb. Paseo del Mar, Nuevo Chimbote**

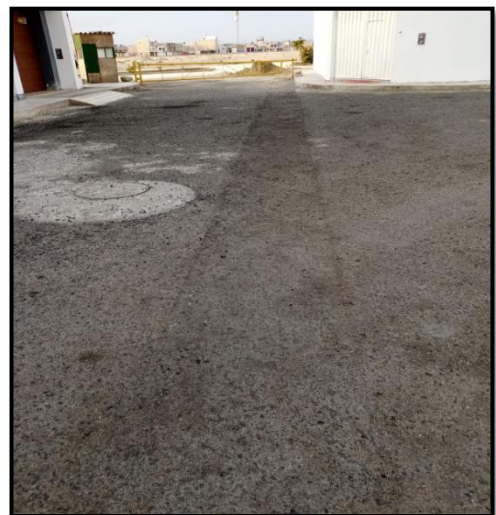
Parche

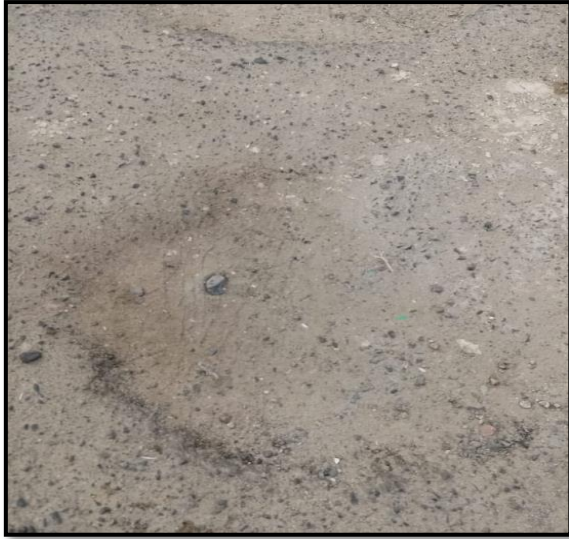
Desprendimiento  
de Agregados

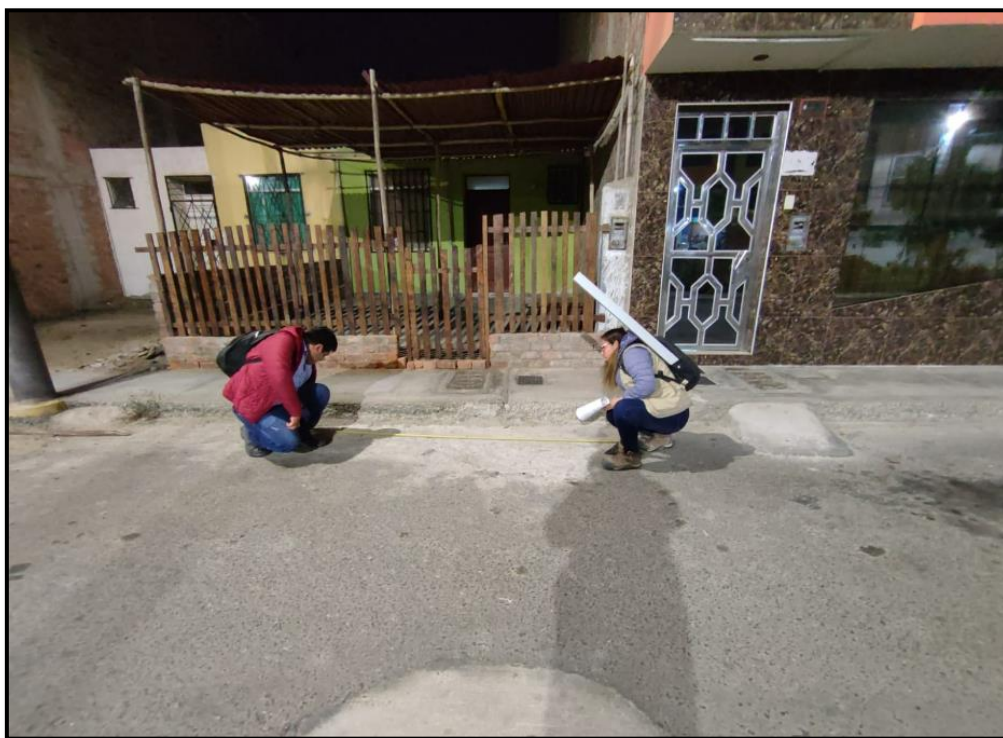
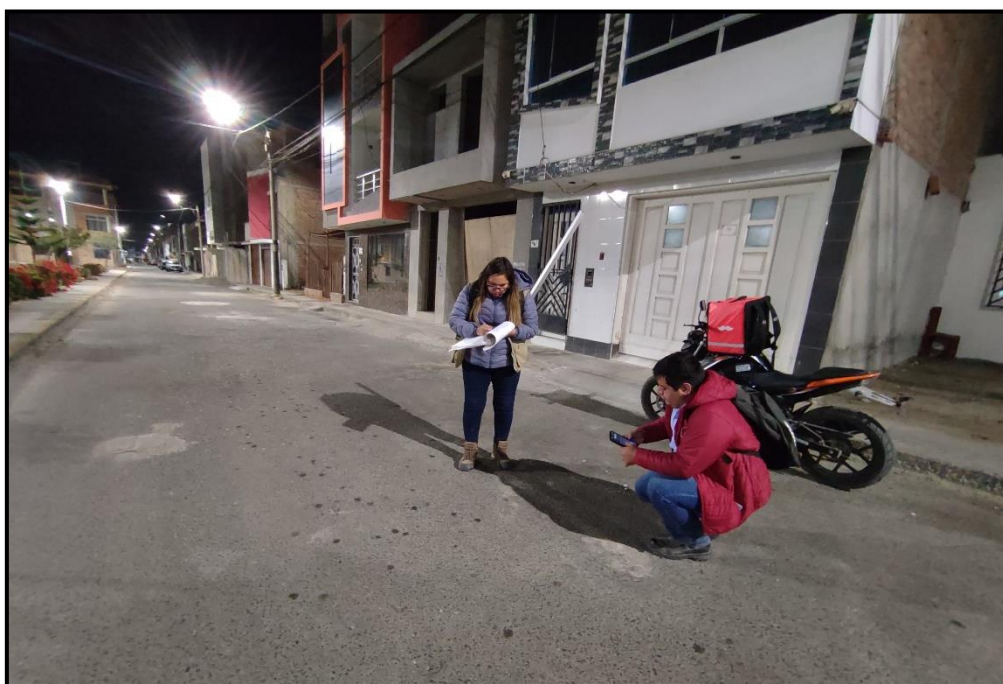
**FOTO 06: Registro de fallas visualizadas**
