UNIVERSIDAD CÉSAR VALLEJO

**FACULTAD DE INGENIERÍA Y ARQUITECTURA
ESCUELA PROFESIONAL DE INGENIERÍA CIVIL**

**Patologías del concreto armado del reservorio en el sector
Melendrez, Áncash 2022**

**TESIS PARA OBTENER EL TÍTULO PROFESIONAL DE:
Ingeniera Civil**

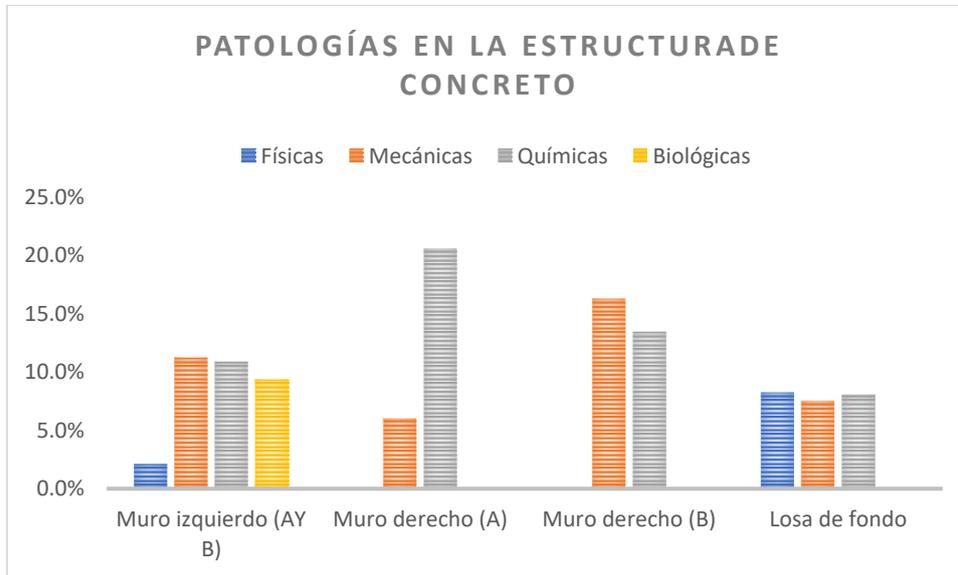
Figura 3

De esta manera, en la figura 3 se puede observar una comparación gráfica de las patologías presentes, encontrándose que existe mayor afectación por patologías químicas en las zonas A y B del muro derecho con incidencia de 20.55% y 13.44% respecto al área total de cada muestra; en tanto, que se identificó mayor incidencia de patologías mecánicas en la zona del muro derecho B y muro izquierdo AY B con 16.25% y 11.22% de afectación respecto al área de total de la muestra. Por otro lado, se encontraron patologías biológicas únicamente en el muro izquierdo AY B

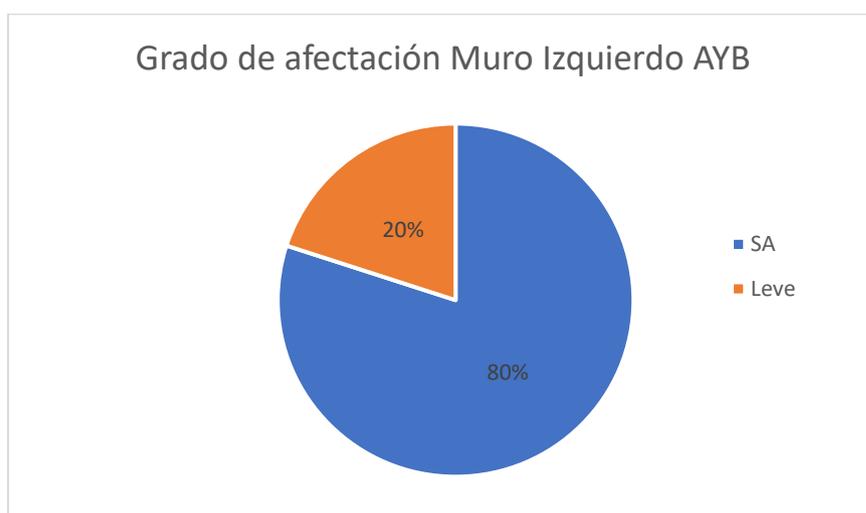
Figura 4

A partir de lo determinado en la tabla 5, en el área grafica de la figura 4, puede apreciarse que el 20% del total de área de la muestra representada por el muro izquierdo AYB, presenta un grado de afectación leve por patologías mecánicas de fisuras por asentamiento y patología biológica por colonización; en tanto que el 80% restante del área, se encuentra sin afectación (SA).

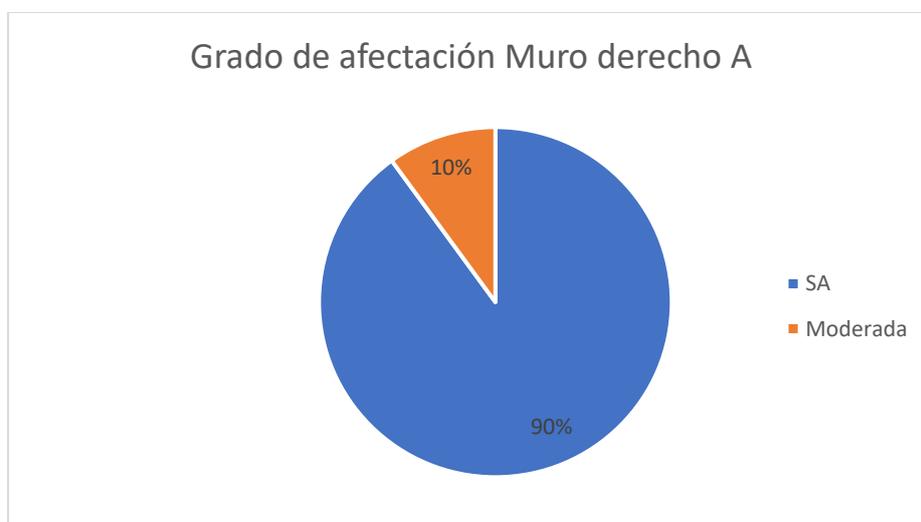
Figura 5

Como se puede apreciar en la figura 5, el 10% del total de área de la muestra representada por el muro derecho A, presenta un grado de afectación moderado por patologías químicas del tipo corrosión; en tanto que el 90% restante del área, se encuentra sin afectación (SA). Sin embargo, es notorio resaltar que este 10% es bastante significativo en cuando el grado de afectación, ya que un ataque de corrosión del acero por carbonatación, conduce a la pérdida de permeabilidad por

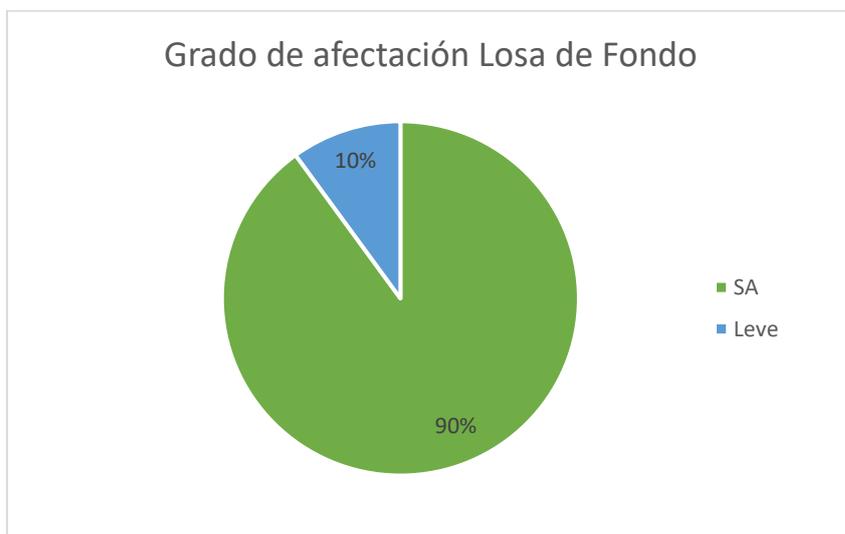
Figura 6

Por su parte, el grado de afectación por tipo de patologías en la estructura de losa de fondo del reservorio, se resume en la tabla 7, donde se puede apreciar que para %área afectada, no hubo casi incidencia en el grado de afectación de las patologías como se muestra en la figura 6; en la cual se puede observar que sólo un 10% de la losa de fondo presentó grado de afectación leve por patología física del tipo humedad por filtración.

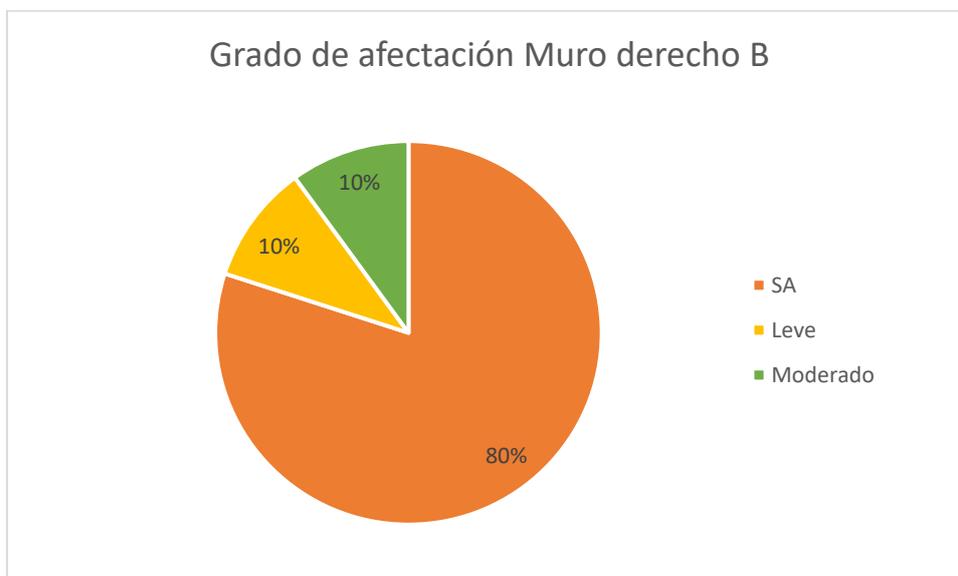
Figura 7

De esta manera, los resultados de la tabla 8 se pueden interpretar según el esquema gráfico de la figura 7, donde se puede apreciar que la estructura del muro derecho B presenta un 10% de afectación moderada por patologías mecánicas del tipo fracturas por asentamiento y un 10% de afectación leve por patologías químicas del tipo corrosión. En tanto, el 80% de la estructura de esta muestra, no mostró afectación (SA).

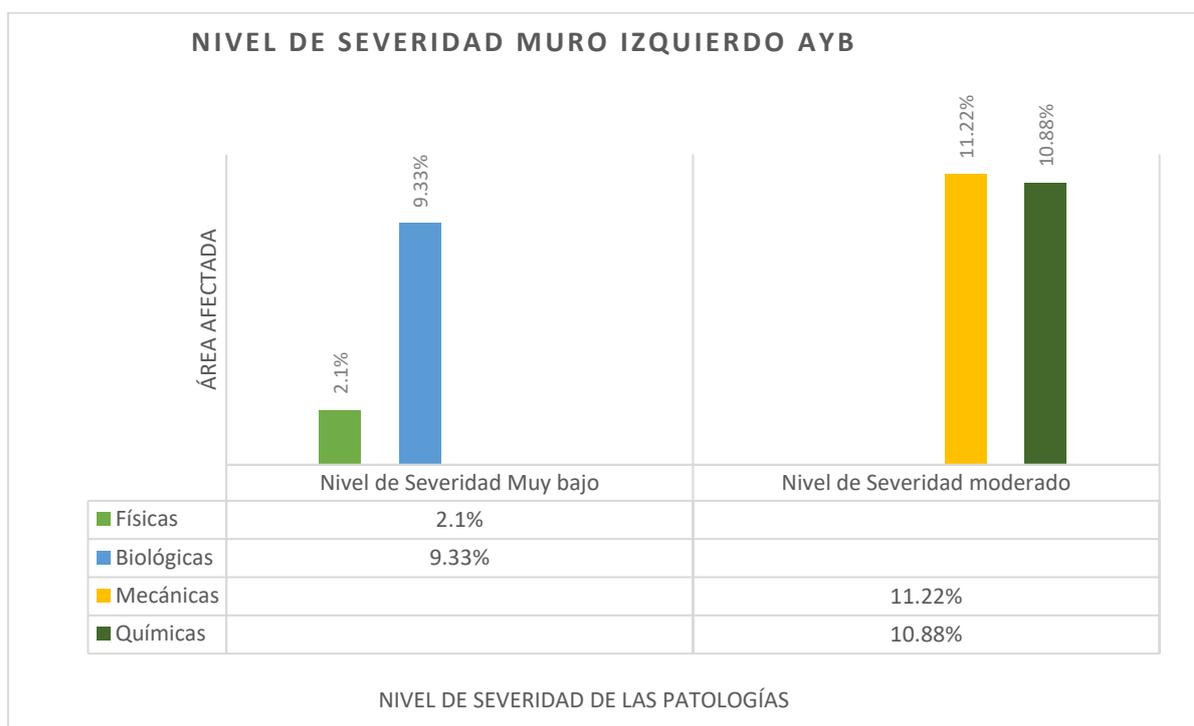
Figura 8

En el esquema gráfico de la figura 8, se puede observar que la muestra representada por la estructura del muro izquierdo AYB, presenta nivel de severidad muy bajo para las patologías físicas y biológicas con 2.1% y 9.22% de su área afectada respectivamente. Por su parte, las patologías mecánicas y químicas presentaron nivel de severidad moderado con 11.22% y 10.88% de su área afectada respectivamente.

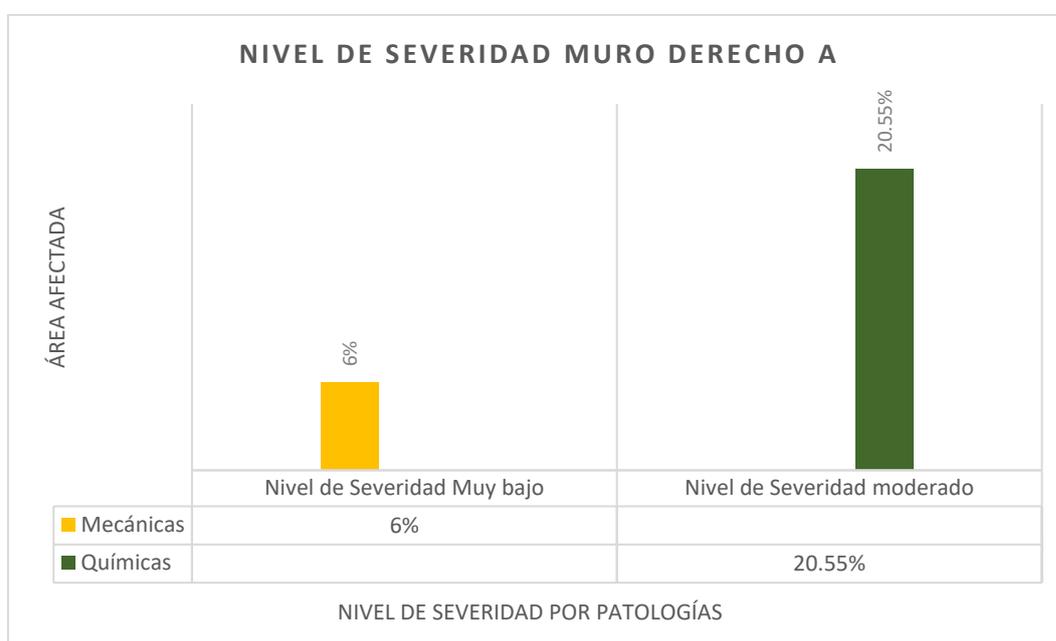
Figura 9*Nivel de severidad de las patologías en la estructura del muro derecho A*

Análogamente, en la tabla 10 se muestran los niveles de severidad que presentó la estructura del muro derecho A en relación a las patologías que se encontraron, como se puede apreciar gráficamente en la figura 9, notándose la barra verde con un 20.55% de área afectada para un nivel de severidad moderado en la patología química y un 6% respecto al área de la muestra, con nivel de severidad muy bajo para patologías mecánicas.

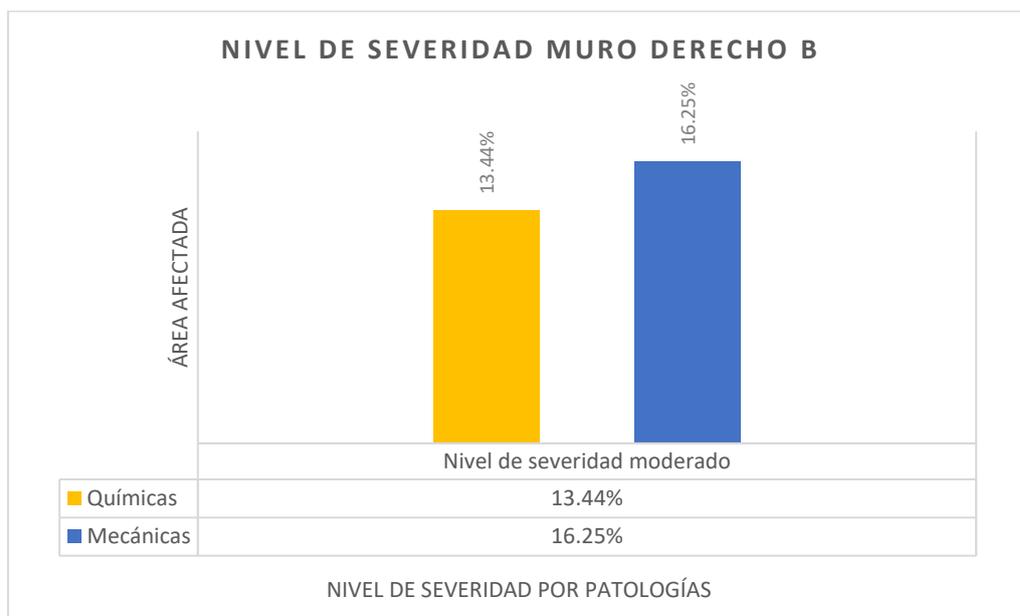
Figura 10

Como se puede ver en la figura 10, la estructura del muro derecho B presentó niveles de severidad moderado producto de patologías químicas y mecánicas con 13.44% y 16.25% de área afectada respecto al área total de la muestra, respectivamente.

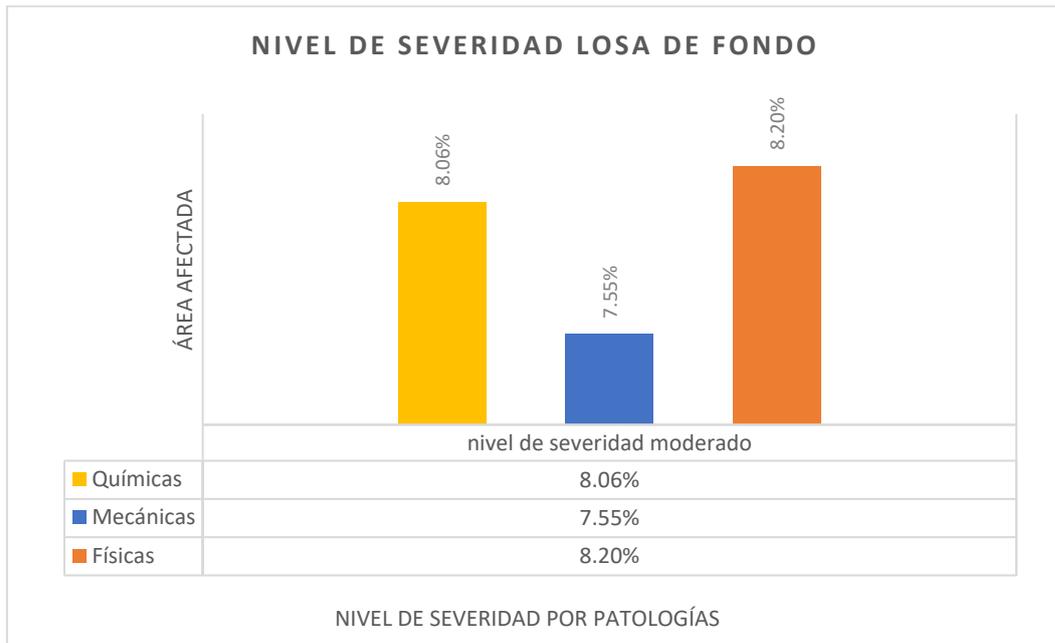
Figura 11

De los resultados de la tabla 12, se pudo obtener el gráfico de la figura 11, donde se muestra un nivel de severidad moderado en 8.0% de área afectada por patologías químicas, 7.55% por patologías mecánicas y 8.20% por patologías físicas en relación al área total de la losa de fondo del reservorio.

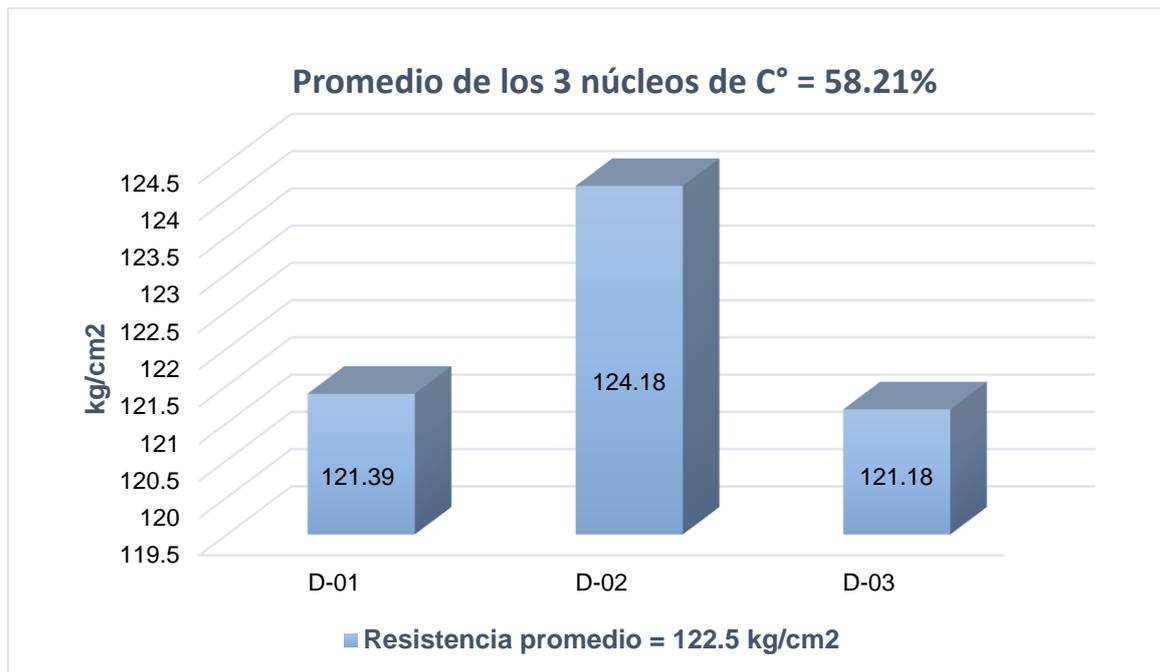
Figura 12

Los resultados de la tabla 13, se pueden apreciar de manera gráfica en la figura 12, donde se puede observar que la resistencia a compresión del muro izquierdo y losa de fondo son iguales con valores de 121 kg/cm², y el muro derecho es mayor
