UNIVERSIDAD CÉSAR VALLEJO

Evaluación de grietas estructurales para el reforzamiento de viviendas económicas del PP. JJ. Florida Alta, Chimbote – Santa – Ancash, 2022

TESIS PARA OBTENER EL TÍTULO PROFESIONAL DE:

Ingeniero Civil

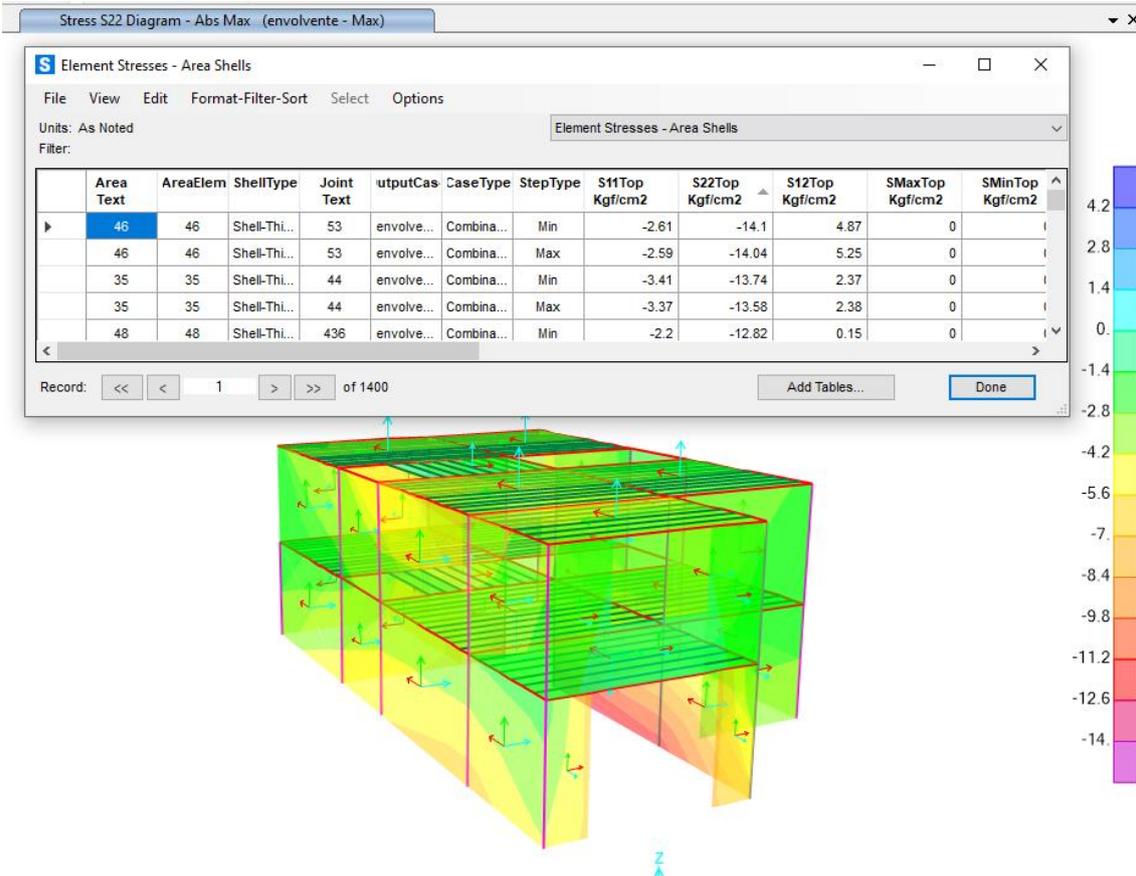
Esfuerzos en Elementos Shell

Del análisis dinámico se evidencio una falla por flexión en el muro central de Soga, así como se muestra en la siguiente zona de color rojo intenso:

Así mismo debido al largo del muro $L=3.90\text{m}$ se recomienda agregar una columneta para evitar agrietamientos en la parte central del muro; o en su defecto colocar el muro de cabeza en una longitud de 0.80m , que serviría como divisor y arriostre, lo que a su vez permitirá reducir el esfuerzo producido en dicha zona.

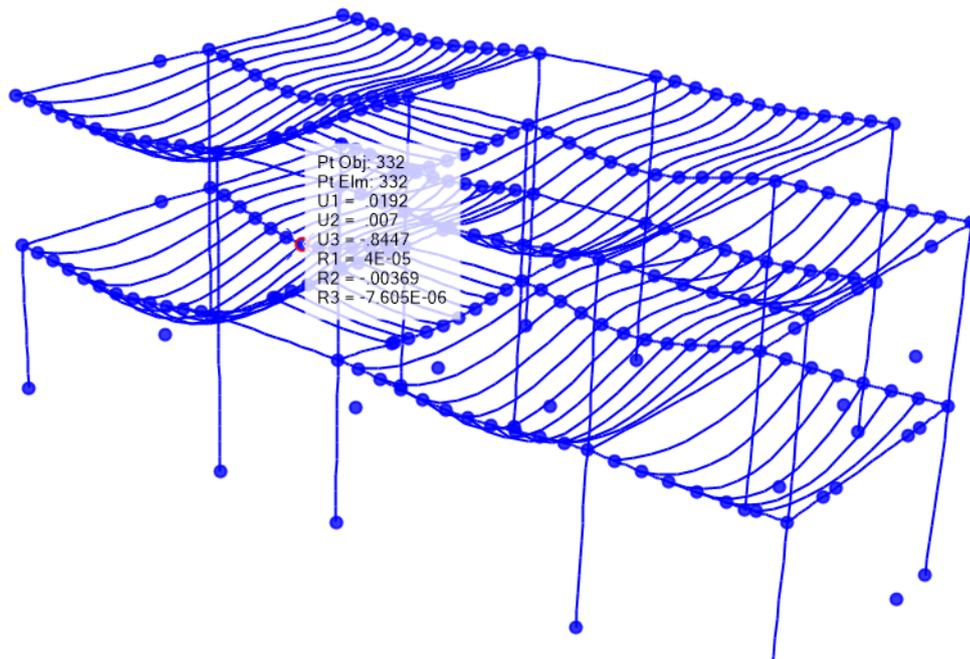
Deformación en elementos Estructurales

Max. Drift = $0.84474 / 260 = 0.00325$
