UNIVERSIDAD CÉSAR VALLEJO

FACULTAD DE INGENIERÍA Y ARQUITECTURA
ESCUELA PROFESIONAL DE INGENIERÍA CIVIL

“Evaluación de las patologías en los elementos estructurales y su
incidencia en el comportamiento estructural del puente Jangas-
Huaraz - 2022”

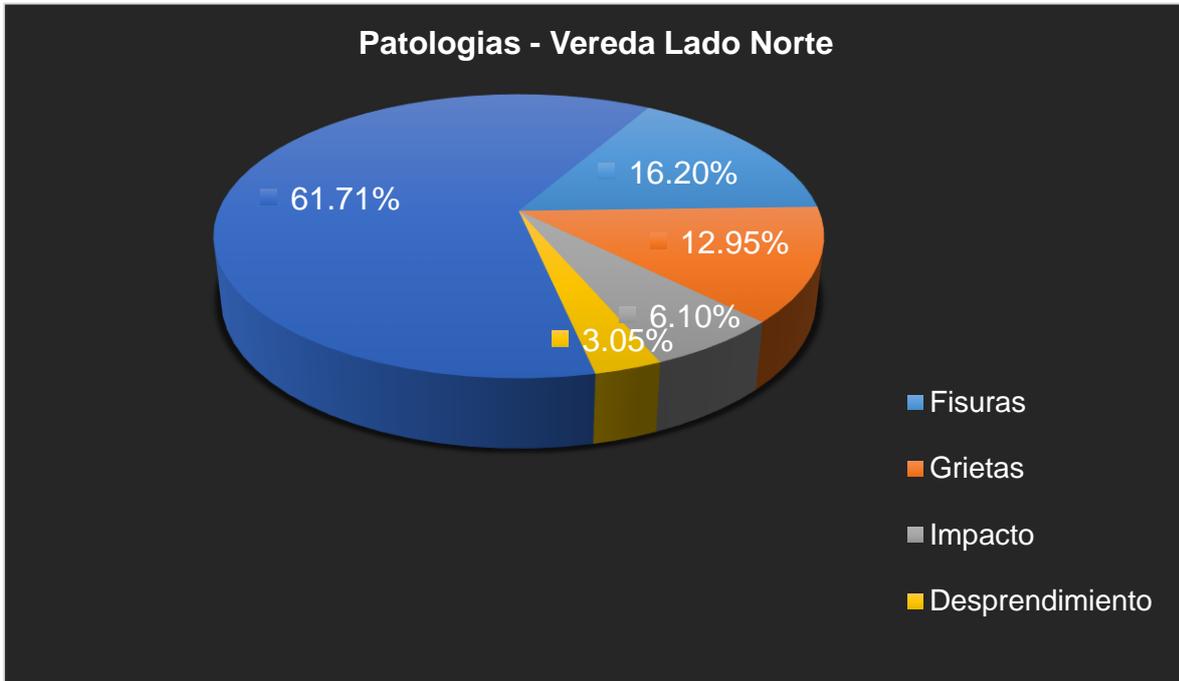
Gráfico 2: Unidad de muestra 01

Conforme a los objetivos planteados en la investigación se ha determinado que los tipos de patologías presentes en la unidad de Muestra 01 son: Fisuras, grietas, impactos y desprendimiento. De los cuales las patologías con **mayor incidencia son las fisuras** en un 16.20% de afectación y la de **menor incidencia es el desprendimiento del concreto** en un 3.05% de afectación, tal como se puede observar en el gráfico.

La Muestra 01, está conformado por la vereda de concreto armado del Puente Jangas de todo el tramo haciendo un total de 52.5 m², lo cual se considera el 100%, de los cuales el área afectada por las patologías presentes en la tabla comprende una área total de 20.10 m², que corresponde al 28.56% y el área no afectada comprende un área total de 32.40 m², por lo tanto un 61.71% no presenta patología alguna

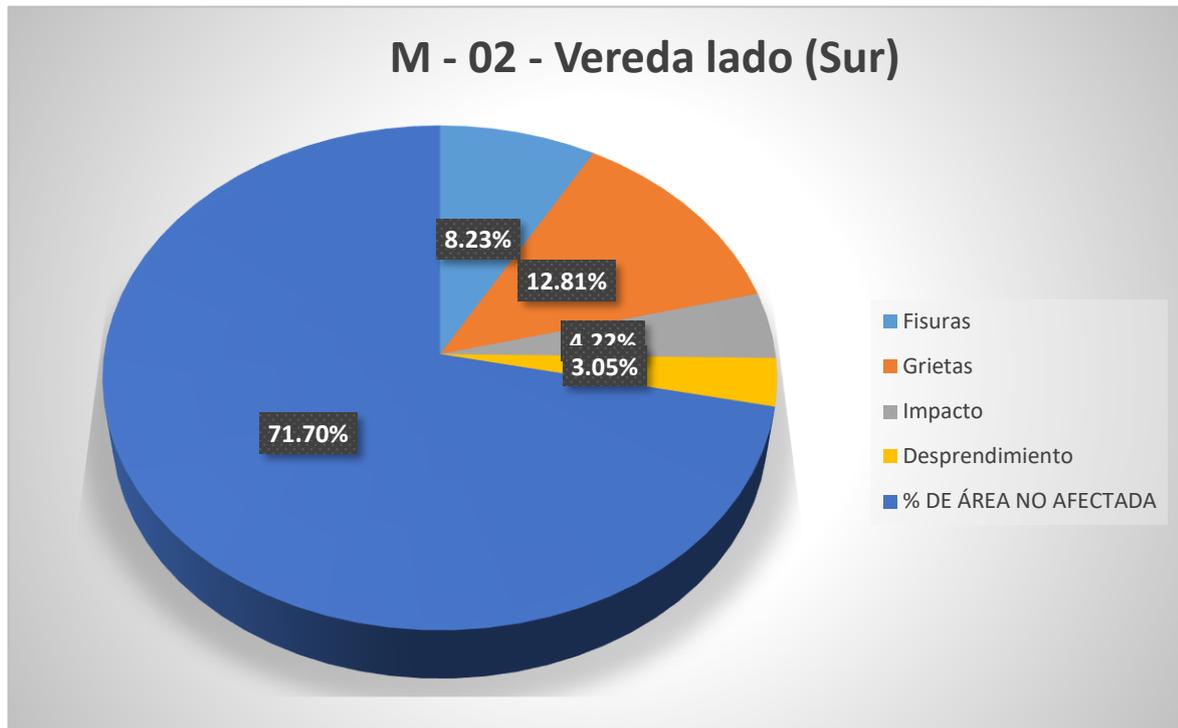
Gráfico 3: Unidad de muestra 02

Conforme a los objetivos planteados en la investigación se ha determinado que los tipos de patologías presentes en la unidad de Muestra 02 son: Fisuras, grietas, impactos y desprendimiento. De los cuales las patologías con **mayor incidencia son las grietas** en un 12.81% de afectación y la de **menor incidencia es el desprendimiento del concreto** en un 3.05% de afectación, tal como se puede observar en el gráfico.

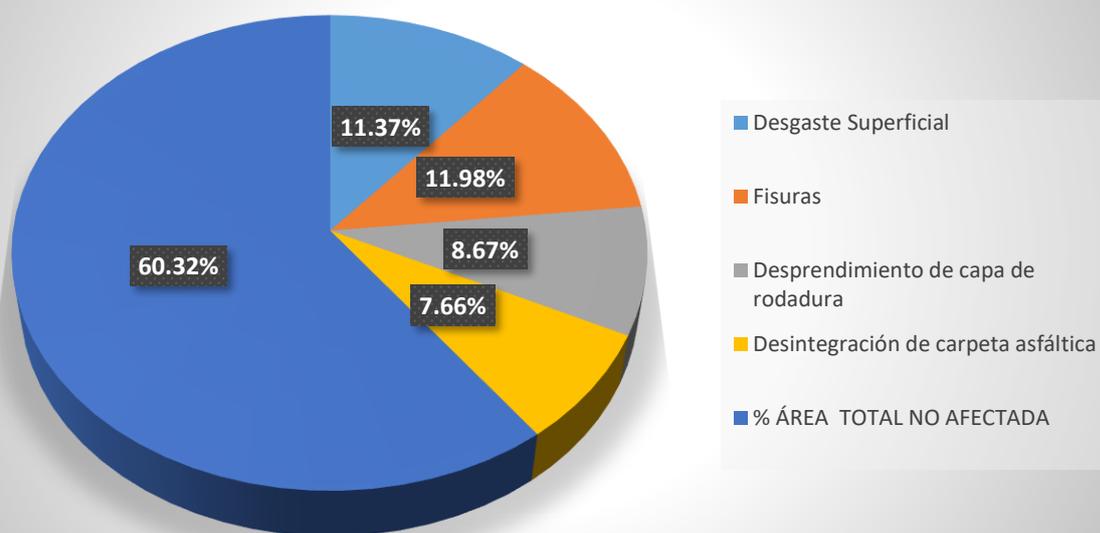
Gráfico 4: Unidad de muestra 03

M - 03 - Carpeta de Rodadura

Conforme a los objetivos planteados en la investigación se ha determinado que los tipos de patologías presentes en la unidad de Muestra 03 son: Fisuras, grietas, impactos y desprendimiento. De los cuales las patologías con **mayor desgaste superficial** en un 11.98% de afectación y la de **menor incidencia es el desprendimiento de capa de rodadura** en un 7.66% de afectación, tal como se puede observar en el gráfico.

La Muestra 03, está conformado carpeta de rodadura de concreto armado del Puente Jangas de todo el tramo haciendo un total de 504.00 m², lo cual se considera el 100%, de los cuales el área afectada por las patologías presentes en la tabla comprende una área total de 127.8m², que corresponde al 39.68% y el área no afectada comprende un área total de 376.20 m², por lo tanto un 60.32% no presenta patología alguna.

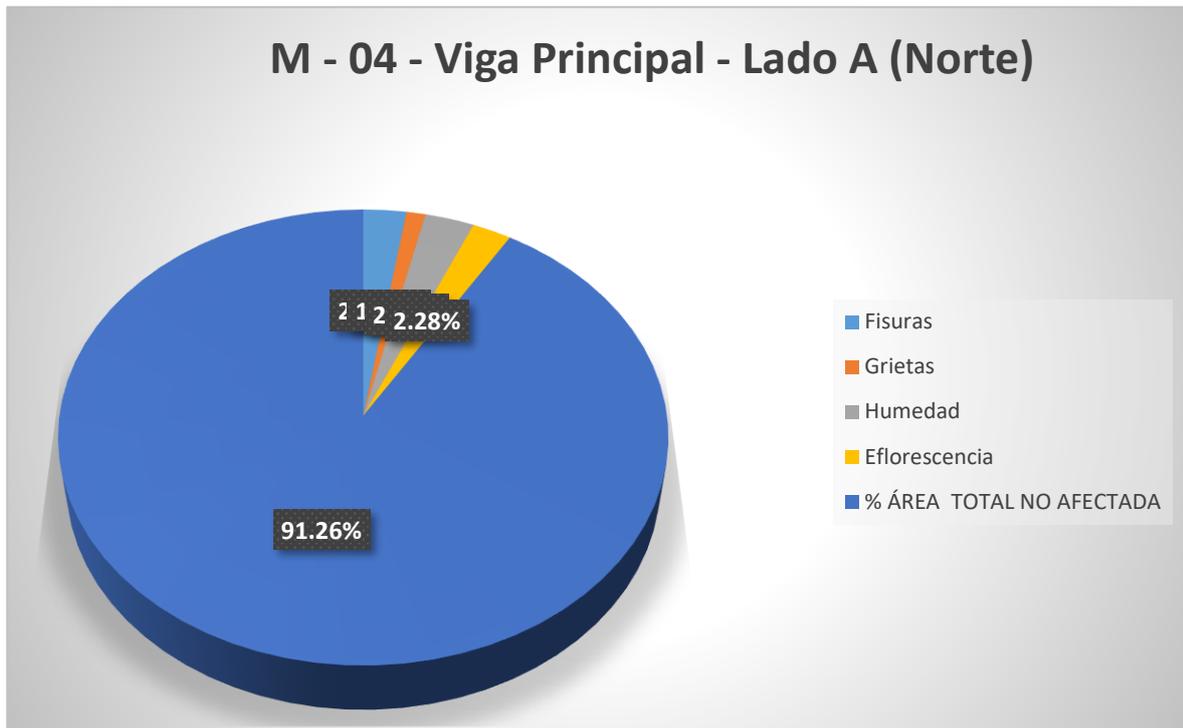
Gráfico 5: Unidad de muestra 04

Conforme a los objetivos planteados en la investigación se ha determinado que los tipos de patologías presentes en la unidad de Muestra 04 son: Fisuras, grietas, impactos y desprendimiento. De los cuales las patologías con **mayor incidencia son la humedad** en un 2.86 % de afectación y la de **menor incidencia son las grietas** en un 1.11% de afectación, tal como se puede observar en el gráfico.

La Muestra 04, está conformado viga principal de concreto armado del Puente Jangas de todo el tramo haciendo un total de 189.00 m², lo cual se considera el 100%, de los cuales el área afectada por las patologías presentes en la tabla comprende una área total de 16.5 m², que corresponde al 8.74% y el área no afectada comprende un área total de 172.50 m², por lo tanto un 91.26% no presenta patología alguna.

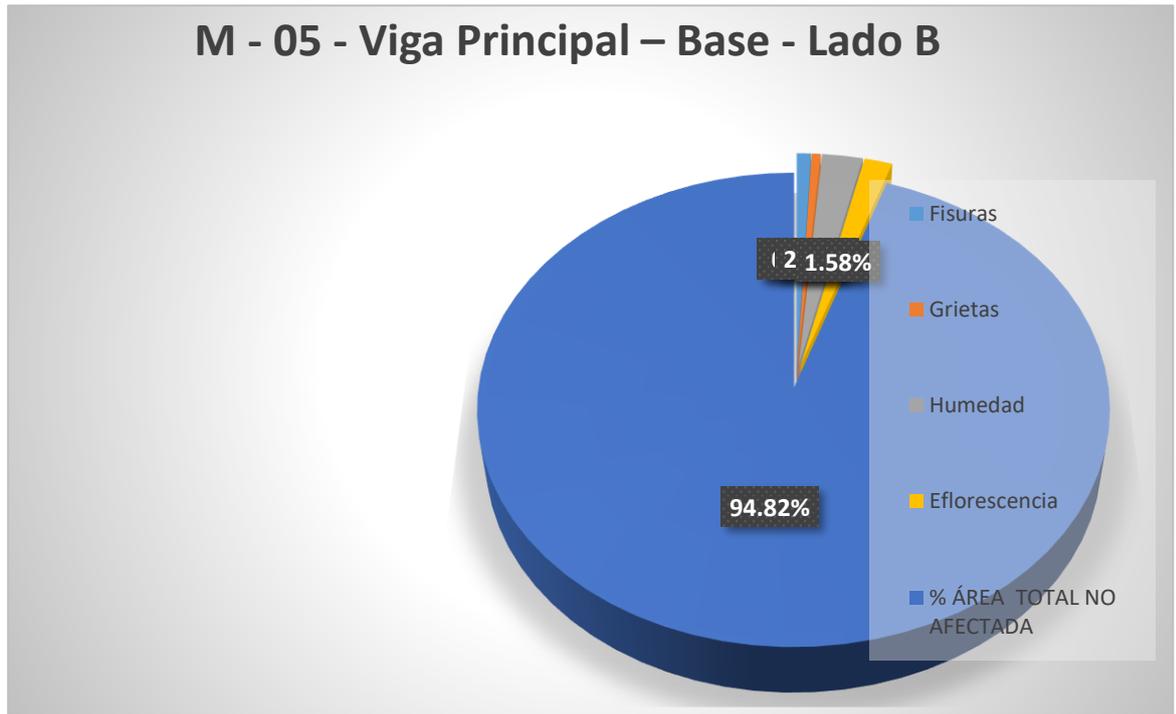
Gráfico 6: Unidad de muestra 05

Conforme a los objetivos planteados en la investigación se ha determinado que los tipos de patologías presentes en la unidad de Muestra 05 son: Fisuras, grietas, impactos y desprendimiento. De los cuales las patologías con **mayor incidencia es la humedad** en un 2.29% de afectación y la de **menor incidencia las grietas** en un 0.51% de afectación, tal como se puede observar en el gráfico.

La Muestra 05, Está conformado viga de concreto armado del Puente Jangas de todo el tramo haciendo un total de 455.00 m², lo cual se considera el 100%, de los cuales el área afectada por las patologías presentes en la tabla comprende una área total de 14.50 m², que corresponde al 5.18% y el área no afectada comprende un área total de 440.5 m², por lo tanto un 94.82% no presenta patología alguna.

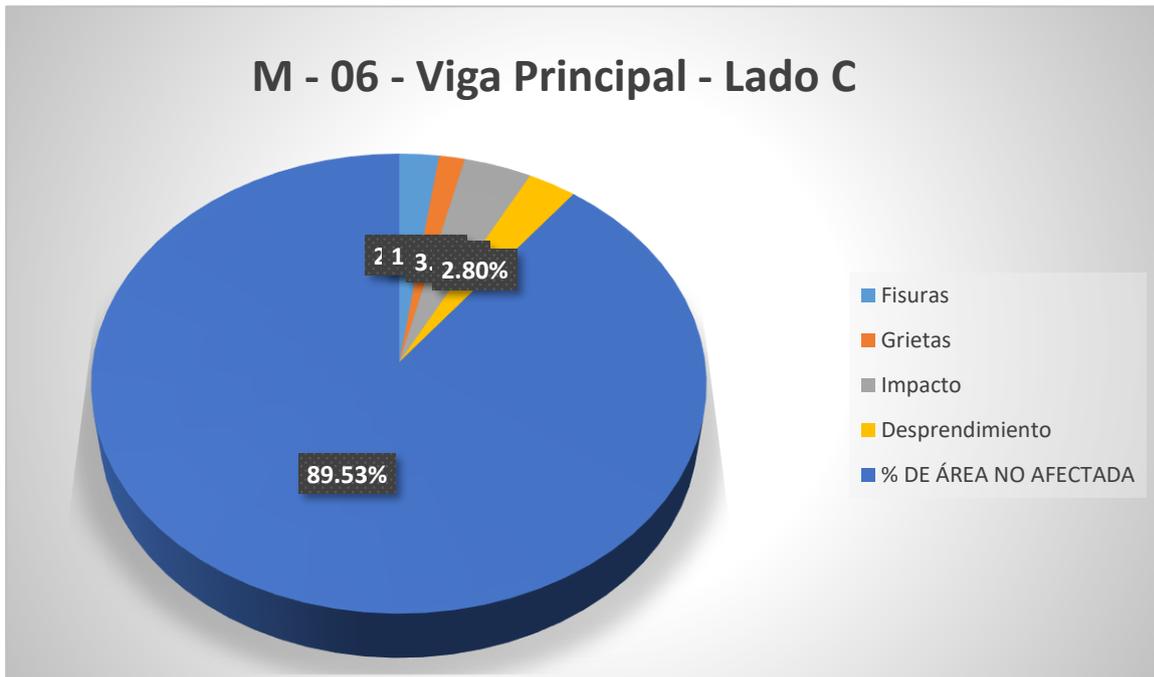
Gráfico 7: Unidad de muestra 06

Conforme a los objetivos planteados en la investigación se ha determinado que los tipos de patologías presentes en la unidad de Muestra 06 son: Fisuras, grietas, impactos y desprendimiento. De los cuales las patologías con **mayor incidencia la humedad** en un 7.40% de afectación y la de **menor incidencia son las grietas** en un 1.48% de afectación, tal como se puede observar en el gráfico.

La Muestra 06, está conformado por viga de concreto armado del Puente Jangas de todo el tramo haciendo un total de 189.00 m², lo cual se considera el 100%, de los cuales el área afectada por las patologías presentes en la tabla comprende una área total de 19.80 m², que corresponde al 10.47 % y el área no afectada comprende un área total de 169.20 m², por lo tanto un 89.53% no presenta patología alguna.

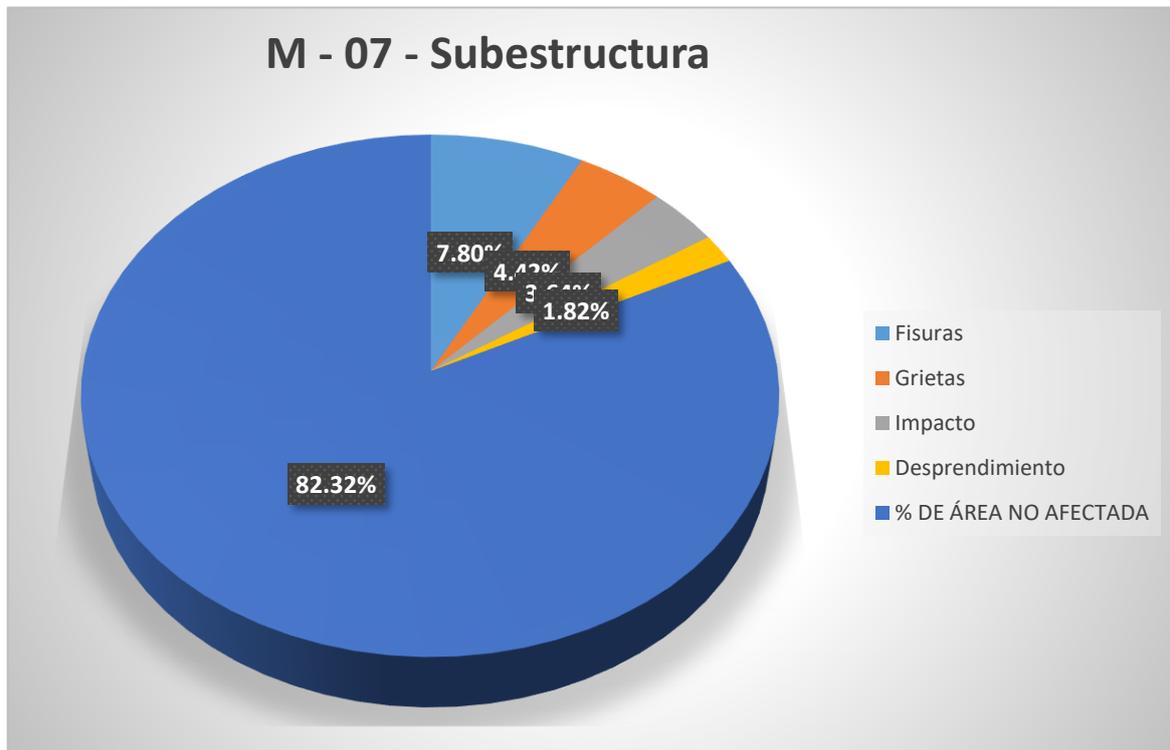
Gráfico 8: Unidad de muestra 07

Conforme a los objetivos planteados en la investigación se ha determinado que los tipos de patologías presentes en la unidad de Muestra 07 son: Fisuras, grietas, impactos y desprendimiento. De los cuales las patologías con **mayor incidencia las fisuras** en un 7.48% de afectación y la de **menor incidencia es la eflorescencia** en un 1.84% de afectación, tal como se puede observar en el gráfico.

La Muestra 07, está conformado por estribo de concreto armado del Puente Jangas de todo el tramo haciendo un total de 38.50 m², lo cual se considera el 100%, de los cuales el área afectada por las patologías presentes en la tabla comprende un área total de 6.80 m², que corresponde al 17.68 % y el área no afectada comprende un área total de 31.70 m², por lo tanto, un 82.32% no presenta patología alguna.

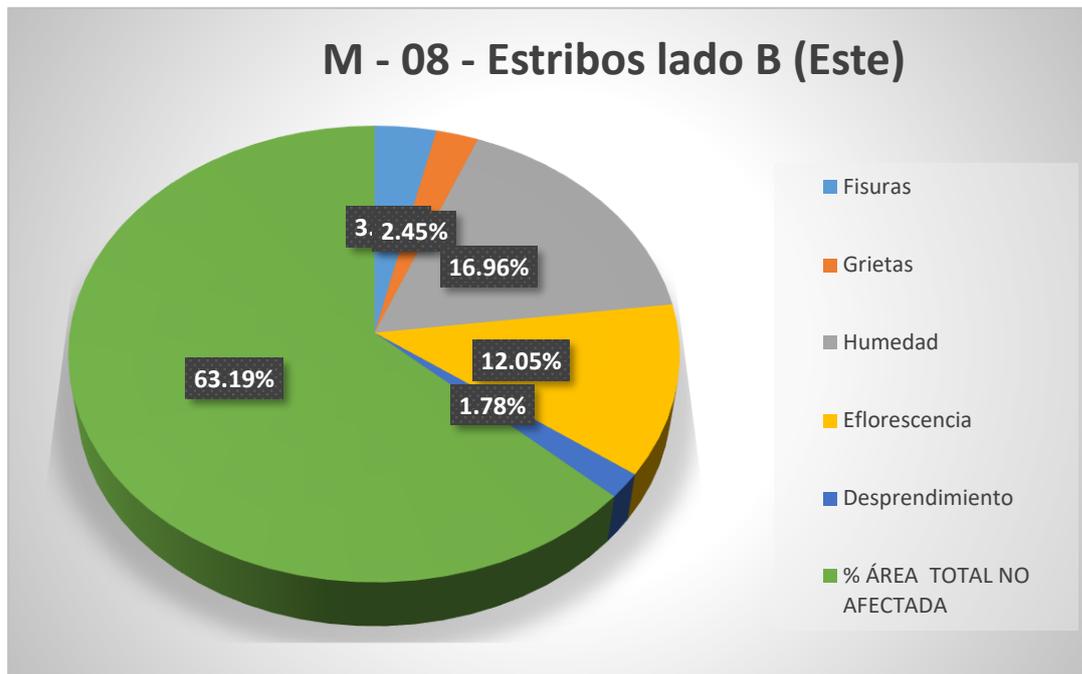
Gráfico 9: Unidad de muestra 08

La Muestra 08, está conformado estribo de concreto armado del Puente Jangas de todo el tramo haciendo un total de 44.81 m², lo cual se considera el 100%, de los cuales el área afectada por las patologías presentes en la tabla comprende un área total de 25.30 m², que corresponde al 36.81% y el área no afectada comprende un área total de 19.51 m², por lo tanto, un 63.19% no presenta patología alguna.

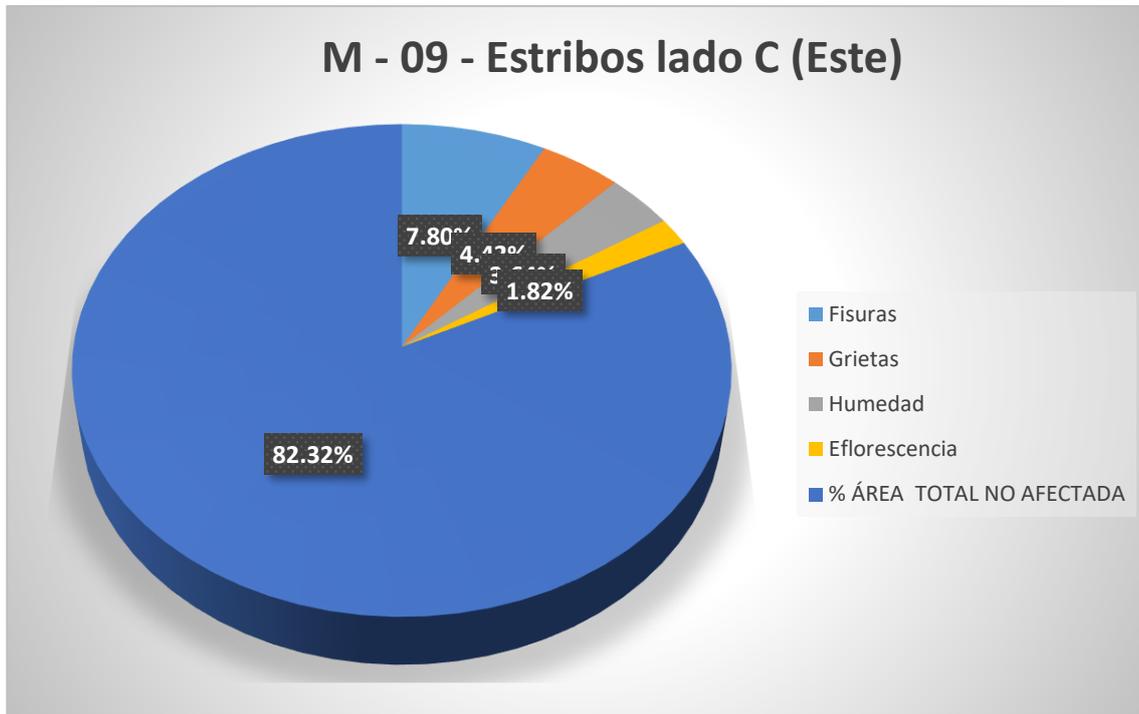
Gráfico 10: Unidad de muestra 09

La Muestra 09, está conformado por estribo de concreto armado del Puente Jangas de todo el tramo haciendo un total de 38.50 m², lo cual se considera el 100%, de los cuales el área afectada por las patologías presentes en la tabla comprende un área total de 6.80 m², que corresponde al 17.68% y el área no afectada comprende un área total de 31.70 m², por lo tanto, un 82.32% no presenta patología alguna.

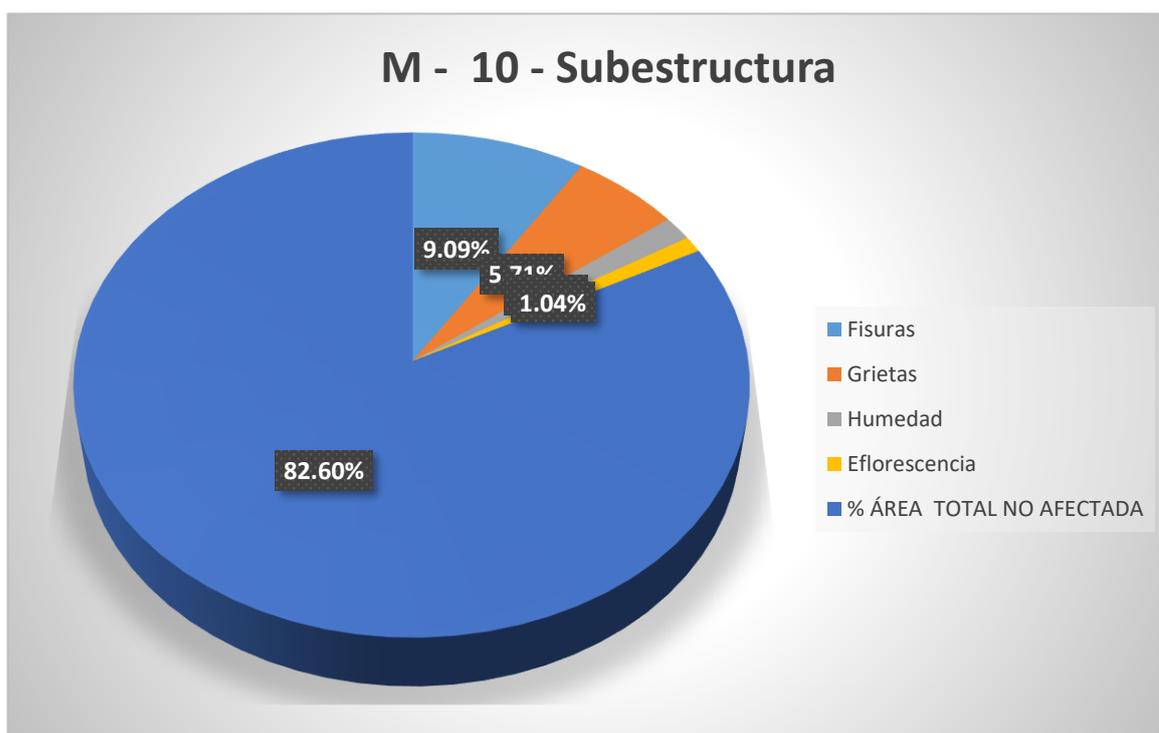
Gráfico 11: Unidad de muestra 10

La Muestra 10, está conformado estribos de armado del Puente Jangas de todo el tramo haciendo un total de 38.50 m², lo cual se considera el 100%, de los cuales el área afectada por las patologías presentes en la tabla comprende un área total de 6.70 m², que corresponde al 17.40% y el área no afectada comprende un área total de 35.18 m², por lo tanto, un 82.60% no presenta patología alguna.

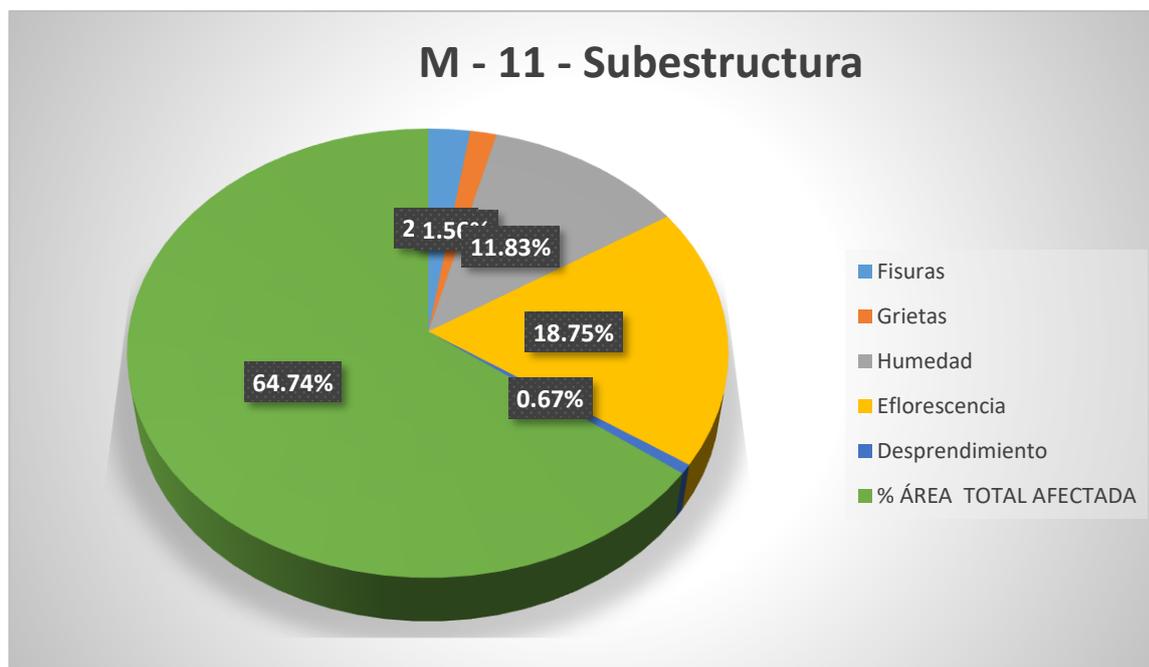
Gráfico 12: Unidad de muestra 11

La Muestra 11, está conformado por estribo de concreto armado del Puente Jangas de todo el tramo haciendo un total de 44.81 m², lo cual se considera el 100%, de los cuales el área afectada por las patologías presentes en la tabla comprende un área total de 15.81 m², que corresponde al 35.26% y el área no afectada comprende un área total de 29.01 m², por lo tanto, un 64.74% no presenta patología alguna.

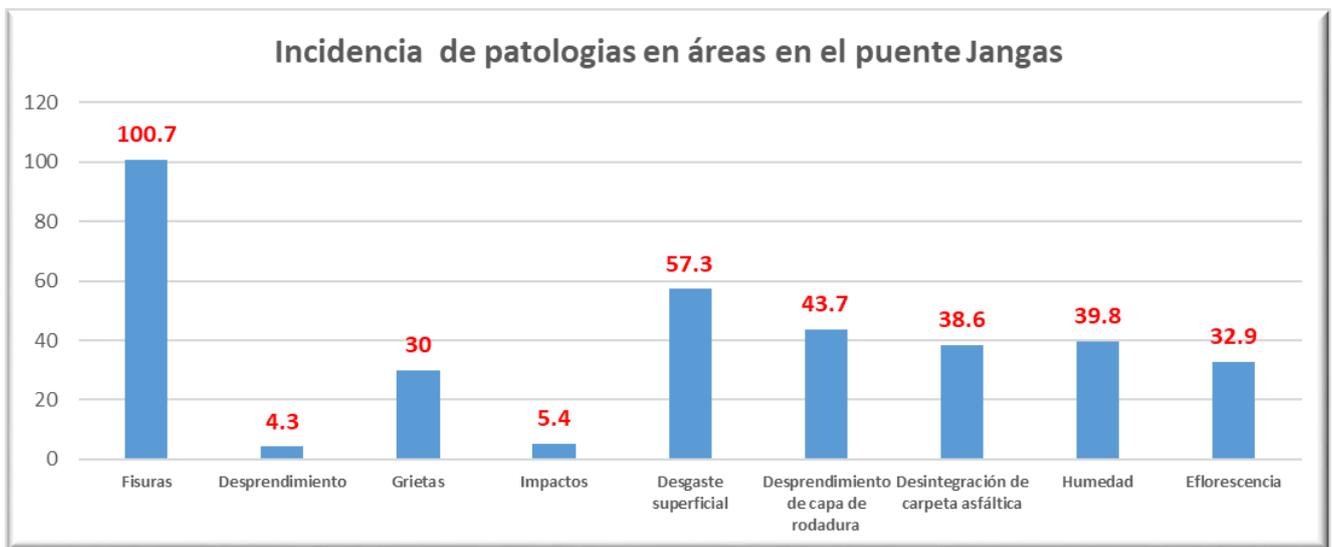
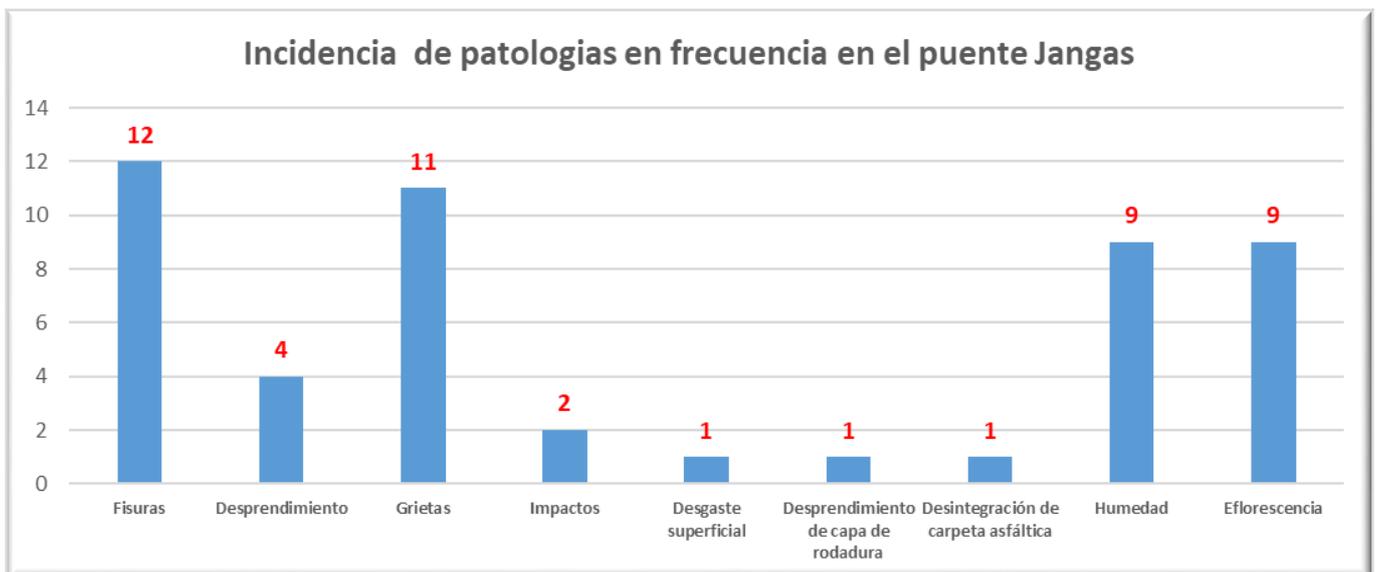
Tabla 4 Mapa de incidencias

MAPA DE INCIDENCIA DE LAS PATOLOGÍAS EN EL PUENTE DE JANGAS															
PATOLOGÍAS	ELEMENTOS ESTRUCTURALES												TOTAL	FRECUENCIA	
	1	2	3	4	5	6	7	8	9	10	11	12			
Fisuras	8.5	4.3	60.4	4.7	3.6	4.3	3	1.6	3	3.5	1.1	2.7	100.7	12	
Desprendimiento	1.6	1.6	0.8	0.3									4.3	4	
Grietas	6.8	6.7	2.1	2.3	2.8	1.7	1.1	1.7	2.2	0.7	1.9		30	11	
Impactos	3.2	2.2											5.4	2	
Desgaste superficial	57.3												57.3	1	
Desprendimiento de capa de rodadura	43.7												43.7	1	
Desintegración de carpeta asfáltica	38.6												38.6	1	
Humedad	5.4	10.4	7.4	1.4	7.6	1.4	0.6	5.3	0.3				39.8	9	
Eflorescencia	4.3	7.2	5.3	0.7	5.4	0.7	0.4	8.4	0.5				32.9	9	
TOTAL													352.7	50
