**Evaluación de la Vulnerabilidad Sísmica en Viviendas de Albañilería
Confinada en PP.JJ Dos de Mayo. Propuesta de Mejora, Chimbote-2022**

TESIS PARA OBTENER EL TÍTULO DE:

Ingeniero Civil

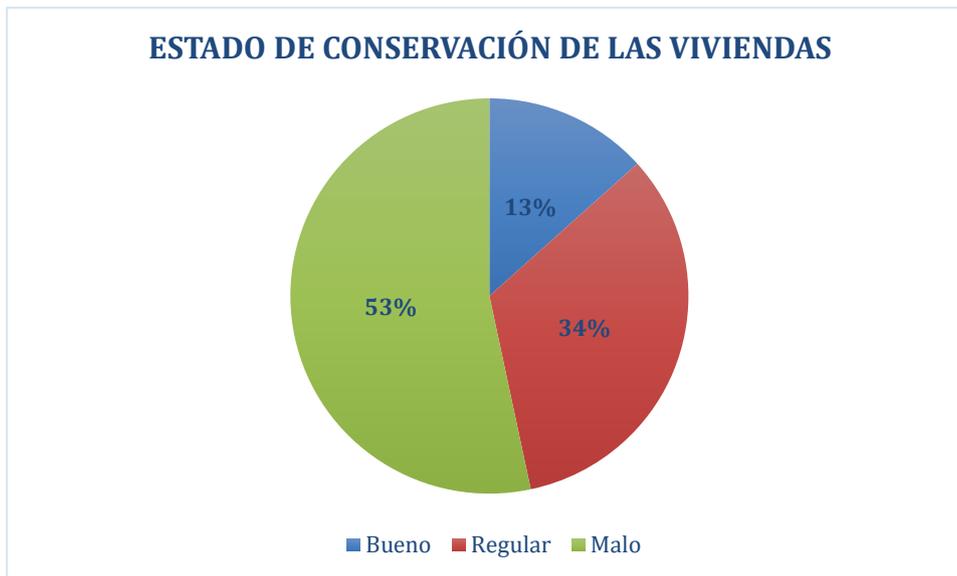
Figura 6. Estado de conservación de las viviendas

De acuerdo con la figura 6, se observó que el 13% de las viviendas se mantenían en buen estado, el 34% se encontraban en condiciones regulares y el 53% de las viviendas estaban en mal estado de conservación, siendo evaluadas de forma visual, encontrándose diversas patologías que se fueron registrando, y se utilizaron además los parámetros de la ficha de recolección de información aplicada a los propietarios de las 15 viviendas evaluadas en el PP.JJ. Dos de Mayo.

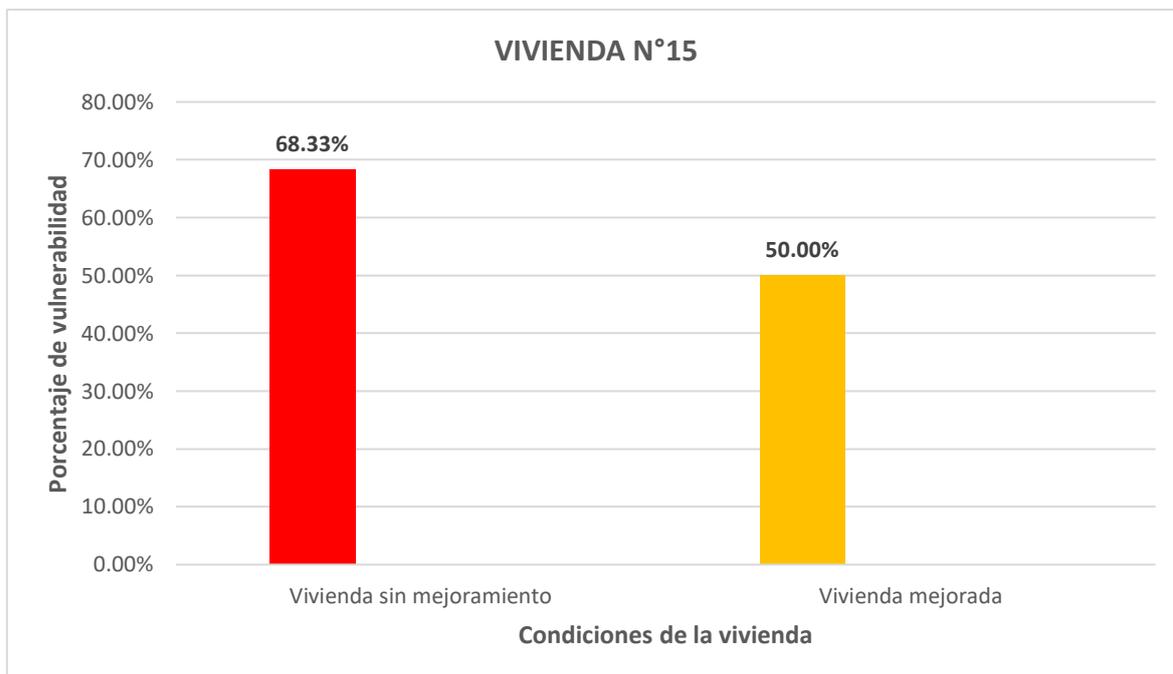
Figura 10. Comparación del porcentaje de vulnerabilidad de vivienda sin mejoramiento y mejorada.

En la figura 10 se observó que la vivienda N°15 evaluada antes del mejoramiento con la metodología AIS presentó un nivel de vulnerabilidad alto del 68.33%, en cambio al aplicar las propuestas de mejora para disminuir el grado de vulnerabilidad, se observó que la vivienda bajó a un nivel de vulnerabilidad medio del 50%, por lo que comprueban que los métodos aplicados disminuyen el nivel de vulnerabilidad de la vivienda, siendo propuestas de fácil aplicación y de bajo costo a comparación de otros métodos de reforzamiento de mayor complejidad.

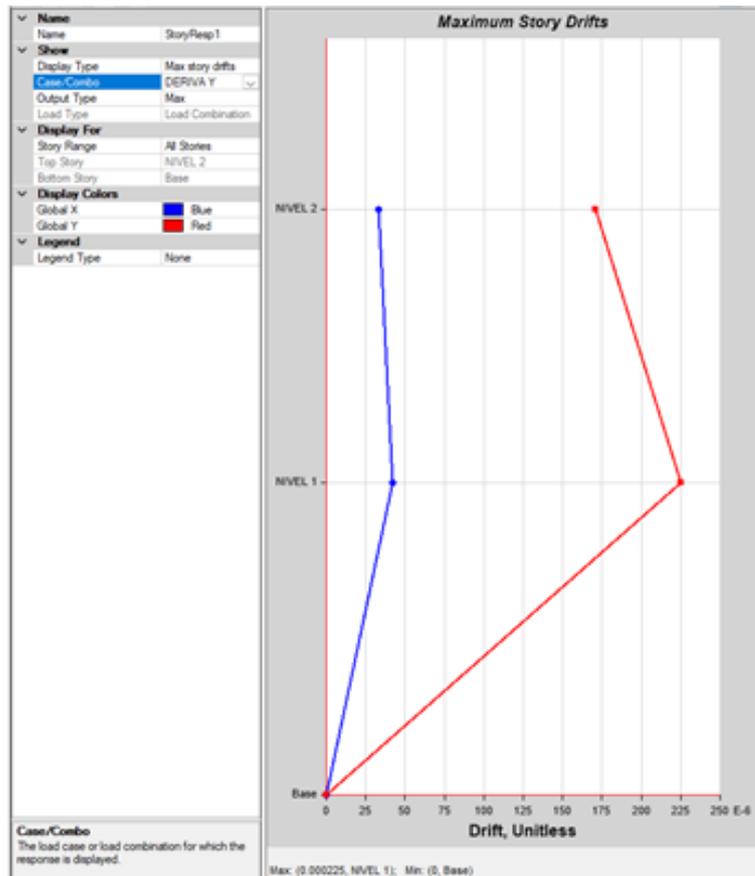
Figura 12. Desviación máxima entre pisos en Y-Y

En la figura 12 se encontró que la máxima deriva en Y se obtiene en el piso 1 con un valor de 0.000225, lo cual resulta dentro de lo permitido por la norma, la edificación cumple con los desplazamientos exigidos por la Norma E.030, siendo esta la deformación máxima en Y, de acuerdo a estos resultados esta deformación máxima representa un desplazamiento admisible y se cumple con los parámetros requeridos en el reforzamiento aumentando las dimensiones en elementos estructurales como columnas y muros, estas derivas nos permite medir el desplazamiento lateral máximo frente un máximo se observó que en la dirección y-y donde el valor es mínimo, el cual nos indica si nuestra vivienda se encuentra en buenas condiciones frente a un sismo.
