FACULTAD DE INGENIERÍA Y ARQUITECTURA ESCUELA PROFESIONAL DE INGENIERÍA CIVIL

Análisis de patologías viales para determinar técnicas de rehabilitación del pavimento flexible utilizando método VIZIR en Av. Universitaria – Tumbes 2022

TESIS PARA OBTENER EL TÍTULO PROFESIONAL DE:

Ingeniero Civil

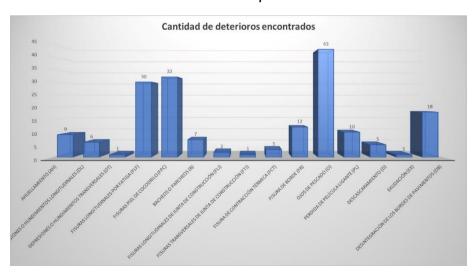
Figura 35: Representación gráfica de la cantidad de deterioros identificados del mismo tipo

En la representación gráfica de la figura 35 mostrada se puede apreciar las cantidades identificadas de deterioros del mismo tipo, siendo el deterioro Ojo de pescado el más destacado, el cual pertenece a la categoría Tipo B, este deterioro se encontró 43 unidades con diferentes medidas y grados de gravedad y en diferentes secciones.

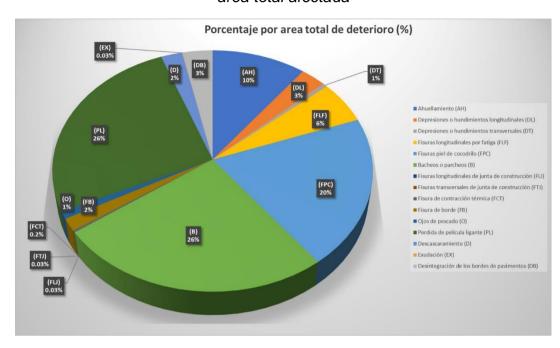
Figura 36: Representación gráfica del área que ocupa cada deterioro dentro del área total afectada

En la representación gráfica de la figura 36 mostrada se puede apreciar el porcentaje que ocupa cada deterioro dentro del área total afectada, siendo el deterioro "perdida de película de ligante" de la categoría Tipo B la que mayor porcentaje ocupa (26.13%) dentro del área total afectada.

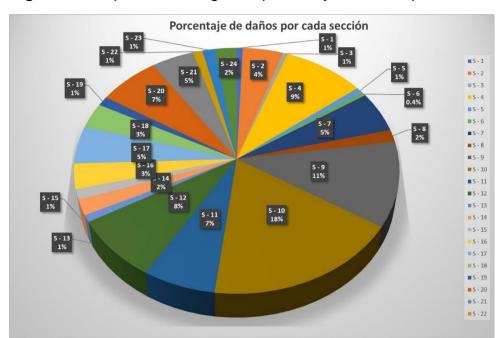
Figura 37: Representación gráfica porcentaje de daños por sección

En la representación gráfica de la figura 37 mostrada se puede apreciar el porcentaje de daño que presenta cada una de las secciones por los deterioros en relación al área total afectada, siendo la sección 10 la más afecta por los deterioros identificados con un porcentaje del 18.08%.

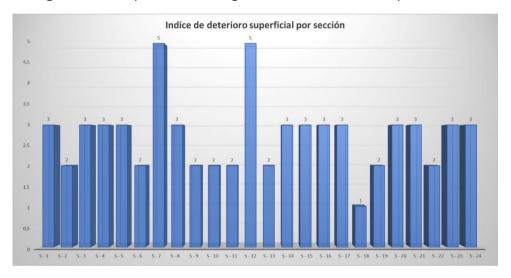
En la representación gráfica de la figura 38 se puede apreciar el ls calculado por cada sección, siendo la sección 7 y 12 la más afectadas con un ls de 5 siendo considera en un estado deficiente.
