**UNIVERSIDAD CÉSAR VALLEJO**

Diagnóstico del slurry seal para años de vida útil en el pavimento  
económico de la carretera Huancané Crucero, Puno

TESIS PARA OBTENER EL TÍTULO PROFESIONAL DE:  
Ingeniero Civil

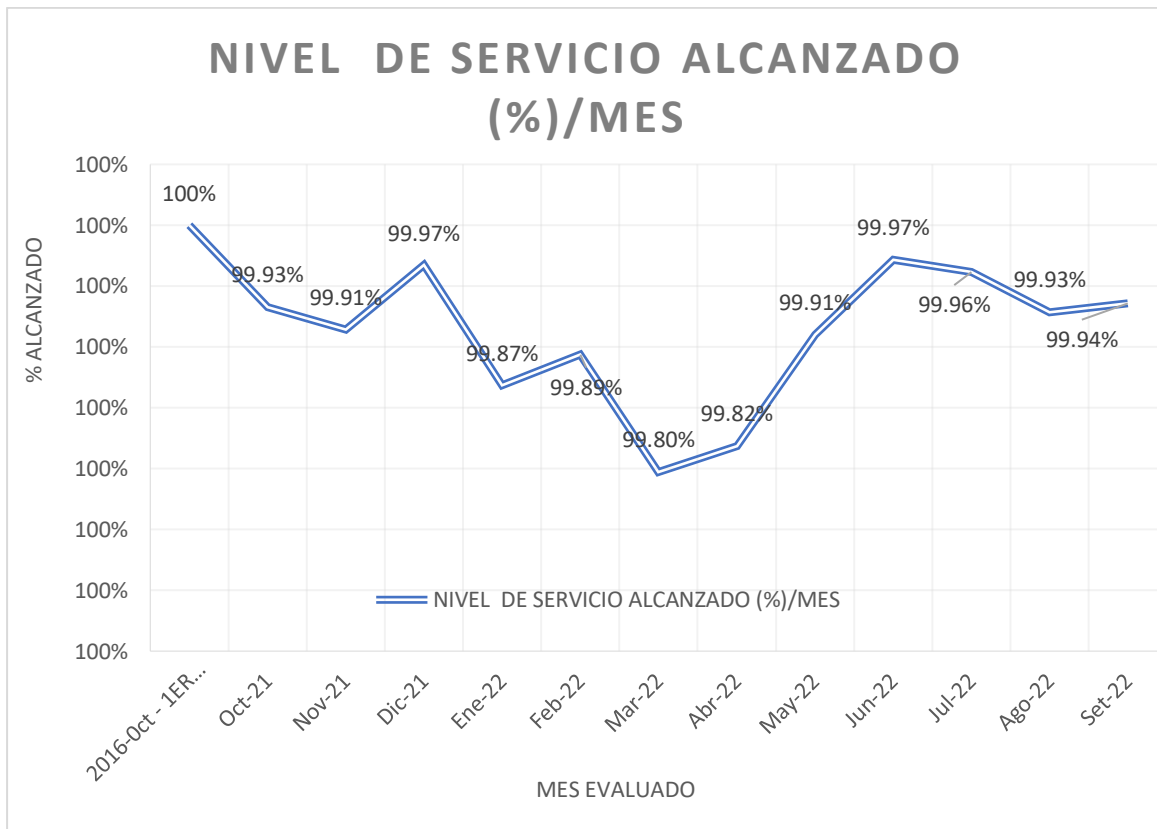
Figura 1. Porcentajes de niveles de servicio 2021-2022

La evolución del nivel de servicio del corredor vial en los tramos I, II, III, IV, V, VI, VII del periodo de evaluación 2021 – 2022, con respecto al primer mes del contrato 2016 evaluado como línea de base donde se tiene un NIVEL DE SERVICIO del 100% de los siete tramos, en el mes de OCTUBRE 2021 se presenta un NSC= 99.93% existiendo una diferencia con respecto al primer mes por presentarse 02 fallas por incumplimiento, en el mes de NOVIEMBRE 2021 se presenta un NSC= 99.91% existiendo una diferencia con respecto al primer mes por presentarse 02 fallas por incumplimientos, mes de DICIEMBRE 2021 se presenta un NSC= 99.97% existiendo una diferencia con respecto al primer mes por presentarse 02 fallas por incumplimiento, mes de ENERO 2022 se presenta un NSC= 99.87% existiendo una diferencia con respecto al primer mes por presentarse 04 fallas por incumplimientos, mes de FEBRERO 2022 se presenta un NSC= 99.89% existiendo una diferencia con respecto al primer mes por presentarse 03 fallas por incumplimientos, mes de MARZO 2022 se presenta un NSC=99.80% existiendo una diferencia con respecto al primer mes por presentarse 03 fallas por incumplimiento, mes de ABRIL 2022 se presenta un NSC= 99.82% existiendo una diferencia con respecto al primer mes por presentarse 04 fallas por incumplimientos, mes de MAYO 2022 se presenta un NSC= 99.91% existiendo una diferencia con respecto al primer mes por presentarse 01 falla

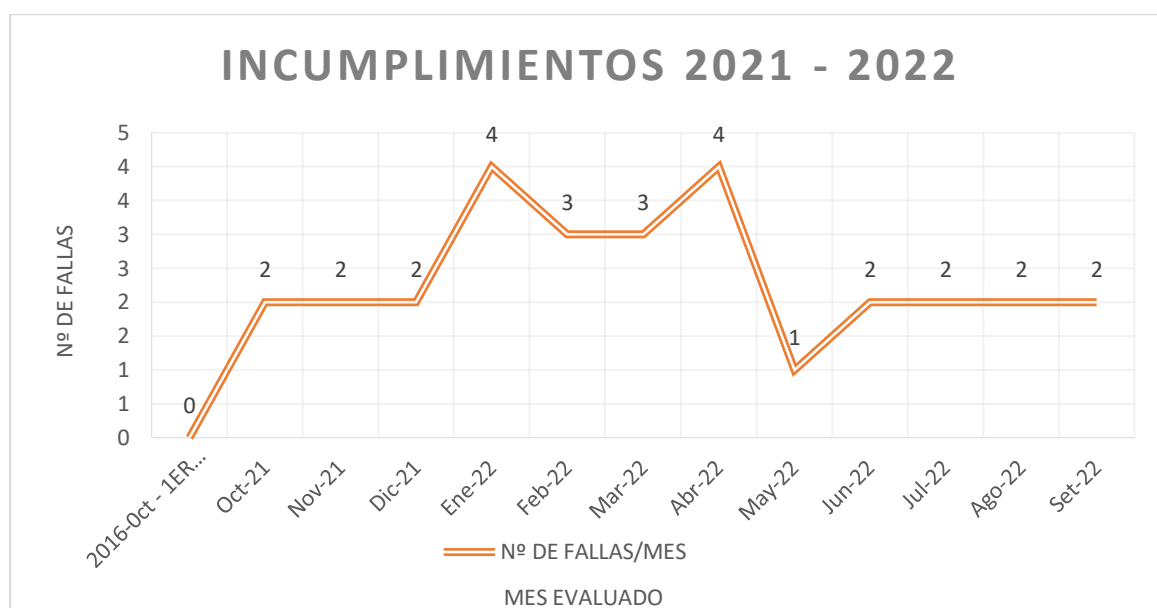
**figura 2. Numero de incumplimientos 2021-2022**

En los meses de febrero, abril y enero se pueden apreciar que existen picos de fallas por incumplimientos más altos, esto es debido a que principalmente estos meses son de temporada de lluvias en la zona.

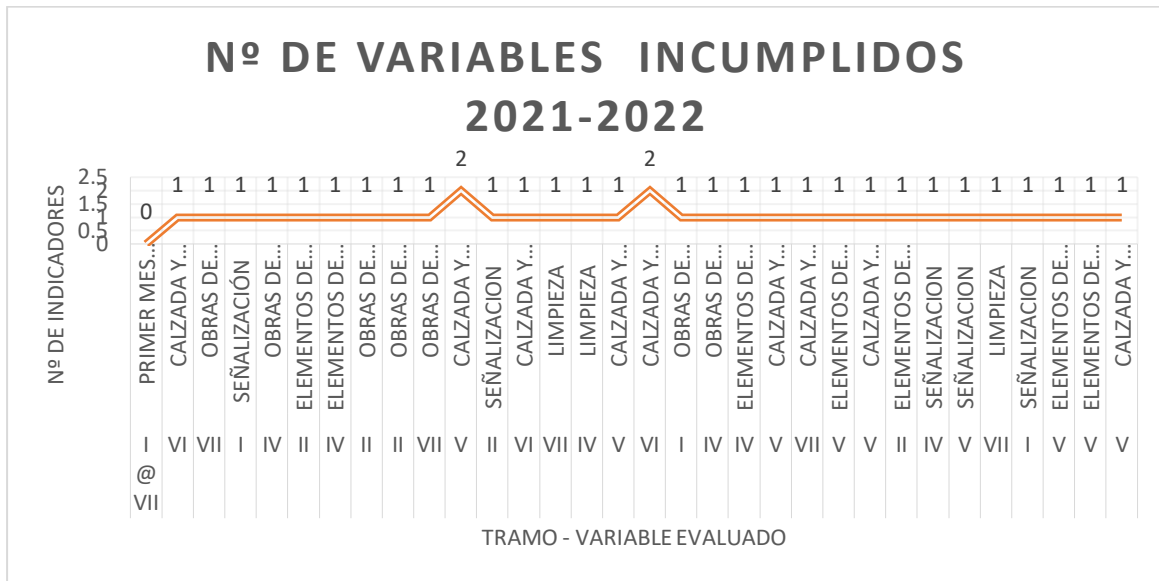
**Figura 3. Variables de incumplimiento 2021-2022**

- Los tramos con mayor cantidad de variables incumplidos durante el periodo de evaluación 2021 – 2022 es como sigue: en el tramo V con 02 variables incumplidos calzada y berma, el tramo VI con 02 variables incumplidos.

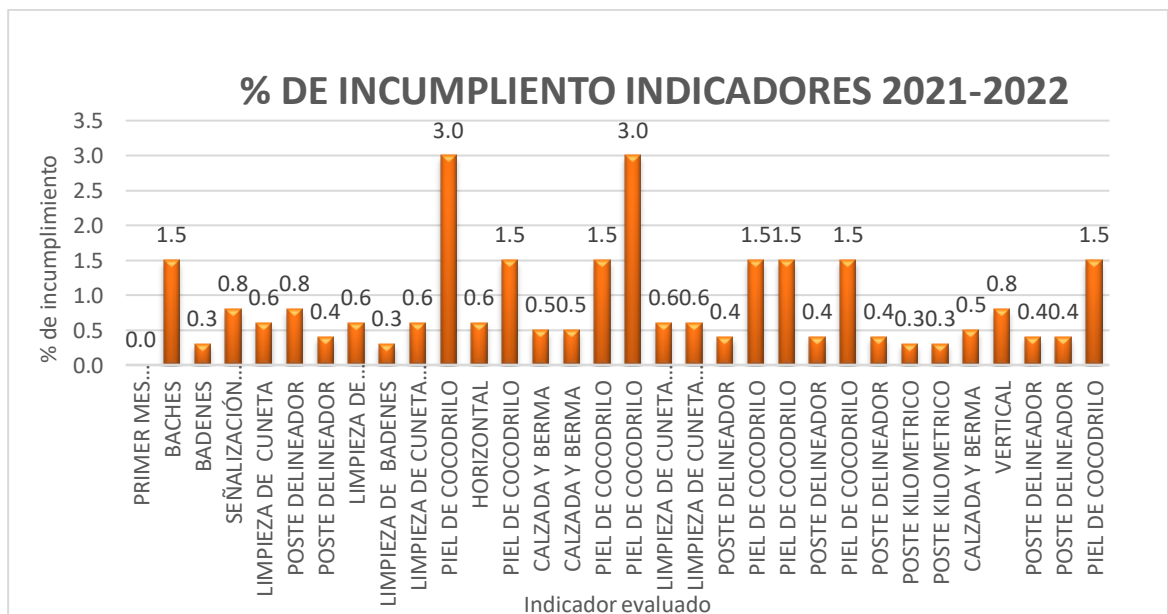
**Figura 4. Porcentaje de incumplimientos por indicadores 2021-2022**

- El porcentaje de incumplimiento de los indicadores de los siete tramos del corredor en el periodo de evaluación 2021 – 2022 es como sigue piel de
