UNIVERSIDAD CÉSAR VALLEJO

“Estado de conservación de un pavimento flexible mediante métodos convencionales de evaluación – Avenida Las Palmeras, Los Olivos 2021.”

TESIS PARA OBTENER EL TÍTULO PROFESIONAL DE:

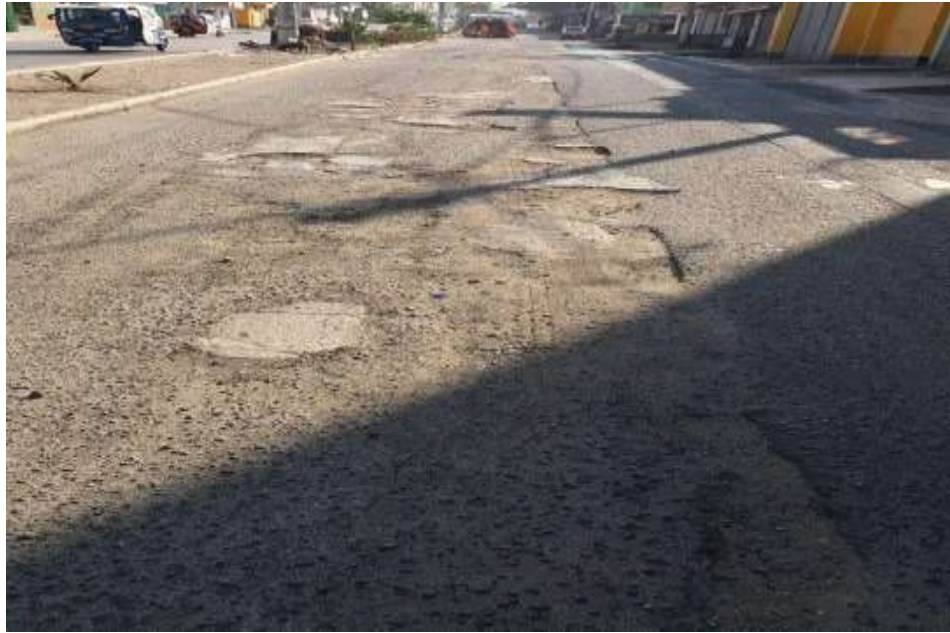
Figura 01: Fallas de fisuras longitudinales y transversales en pavimentos.

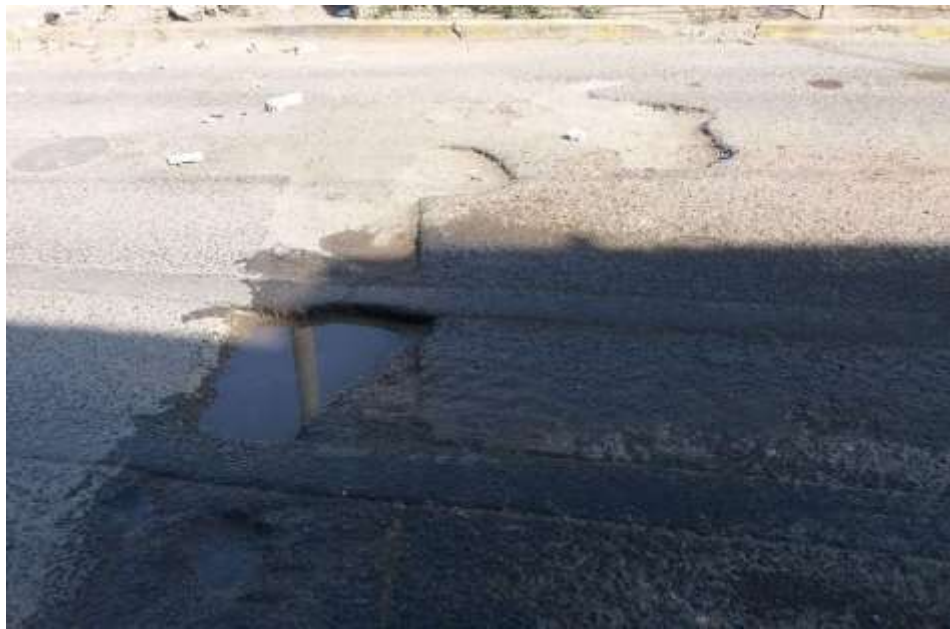
Figura 02: Fallas de piel de cocodrilo en los pavimentos.

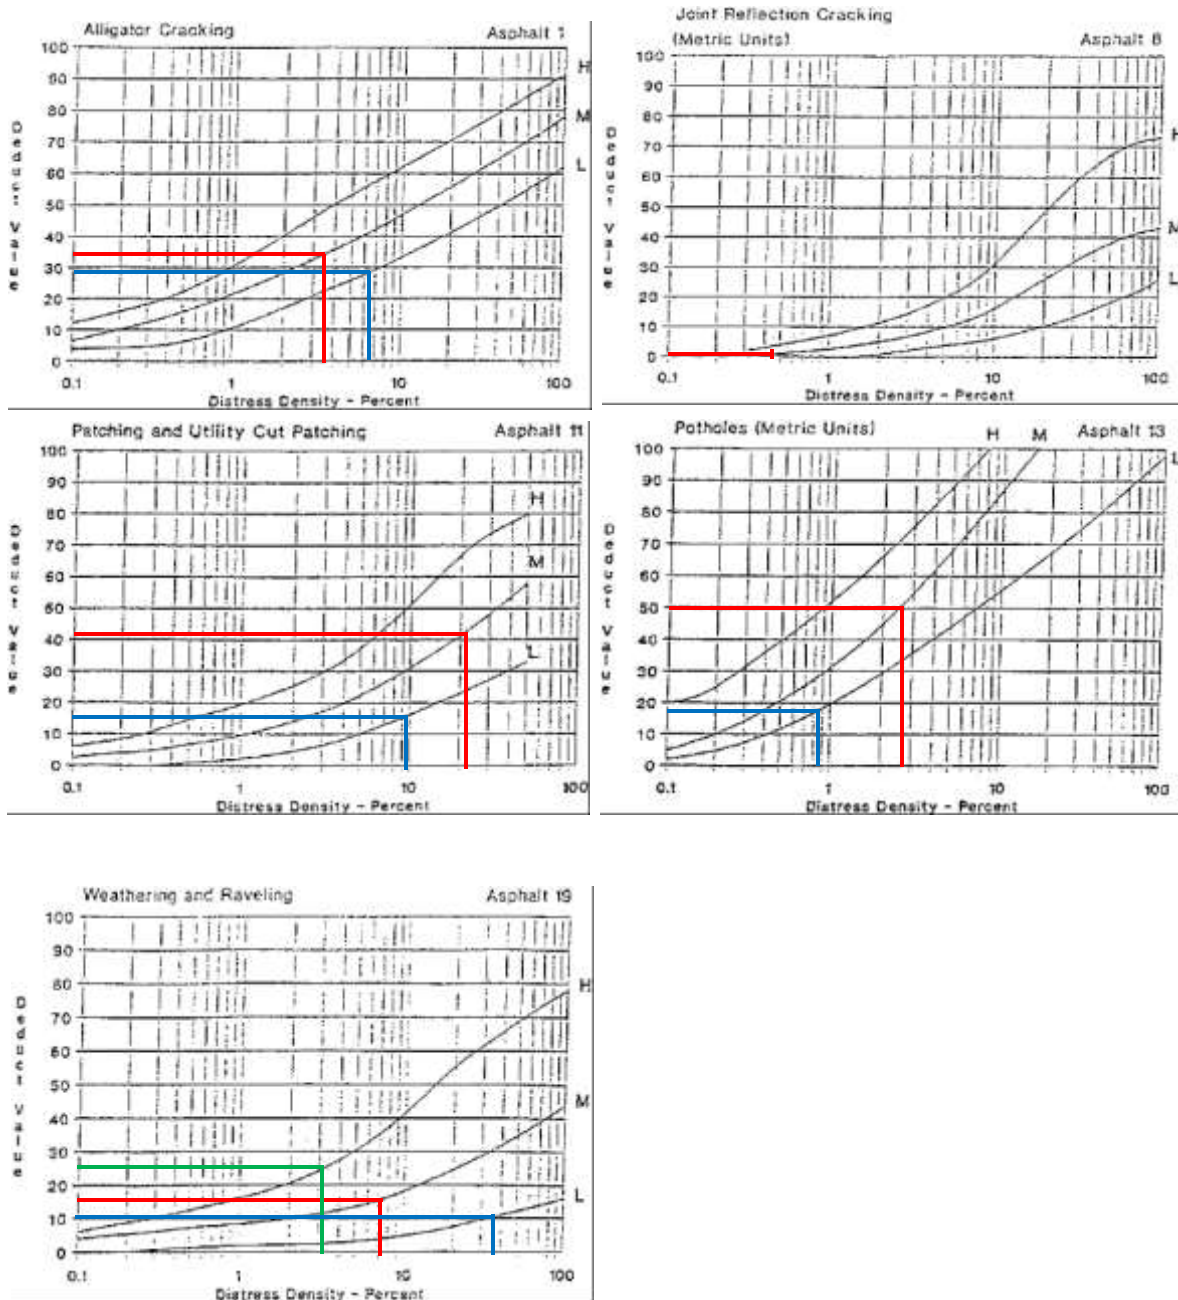
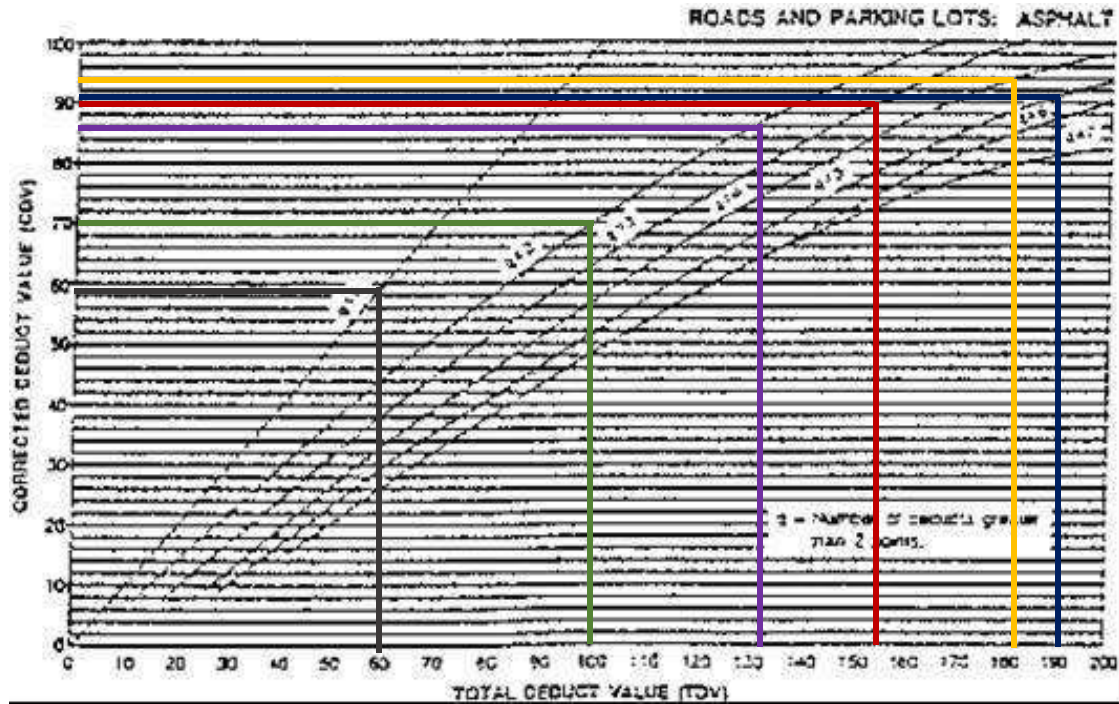
Figura 11: Valor deducido corregido de la unidad de muestra 01.

máximo y este se sustituye en la fórmula para obtener el PCI. En esta unidad de muestra se consiguió un PCI de 6 cuyo valor representa el estado del pavimento fallado.

| CUADRO DE RESUMEN: EVALUACIÓN DEL PAVIMENTO FLEXIBLE POR EL MÉTODO PCI CONVENCIONAL | | | | | |
|---|---|---|---|---|---|
| UM-01 | 18+380 a 18+420Km | 280 m2 | 6 | FALLADO | RECONSTRUCCIÓN |

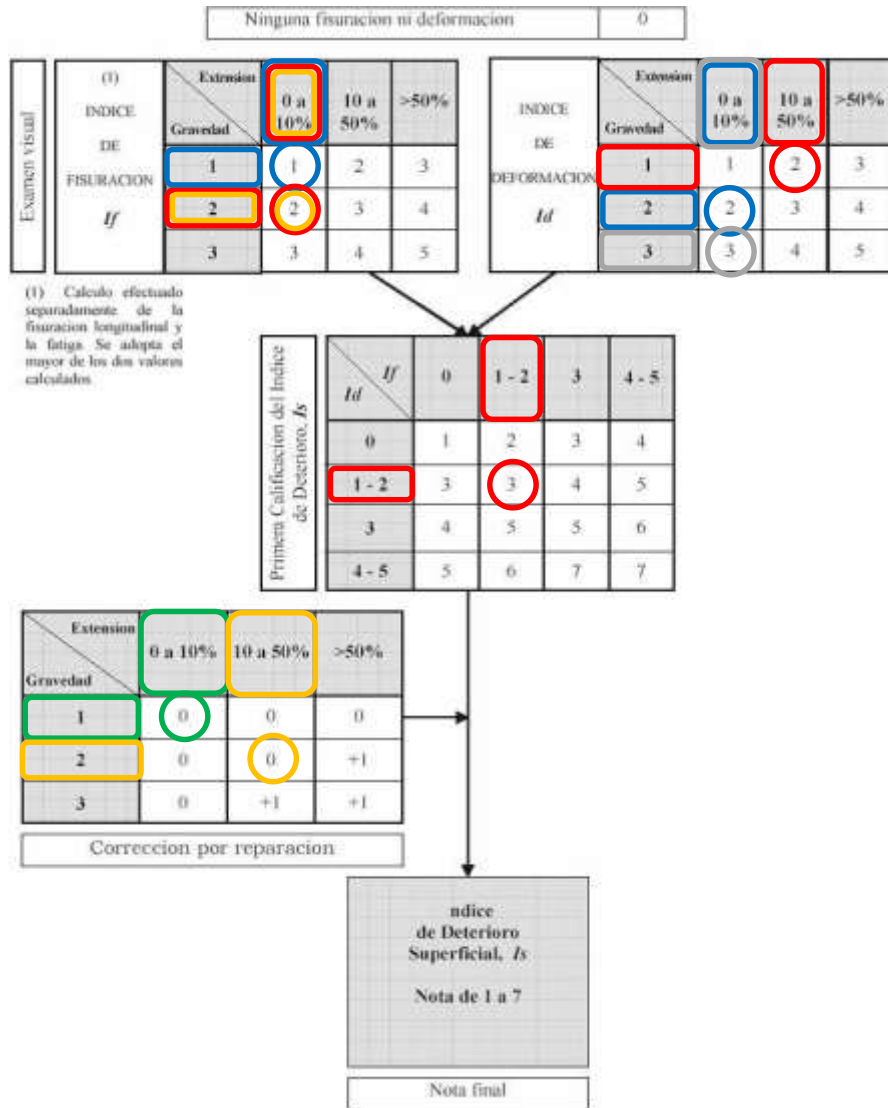
Figura 15: Índice deducido final de la unidad de muestra 01.

los valores se opta el valor correspondiente y este se reemplaza en la fórmula para obtener el VIZIR. En esta unidad de muestra se consiguió un VIZIR de 4 cuyo valor representa el estado del pavimento regular.

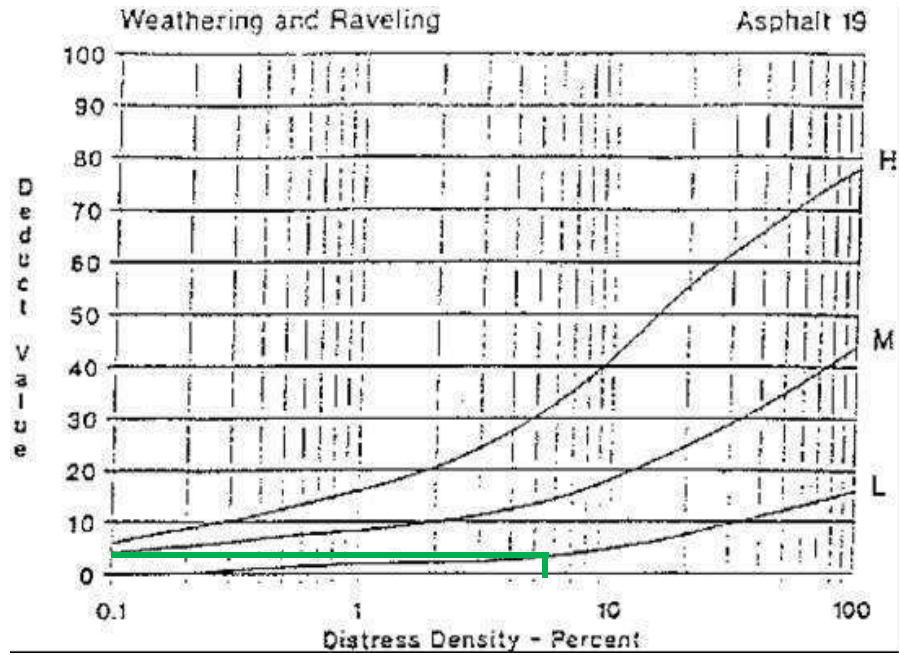
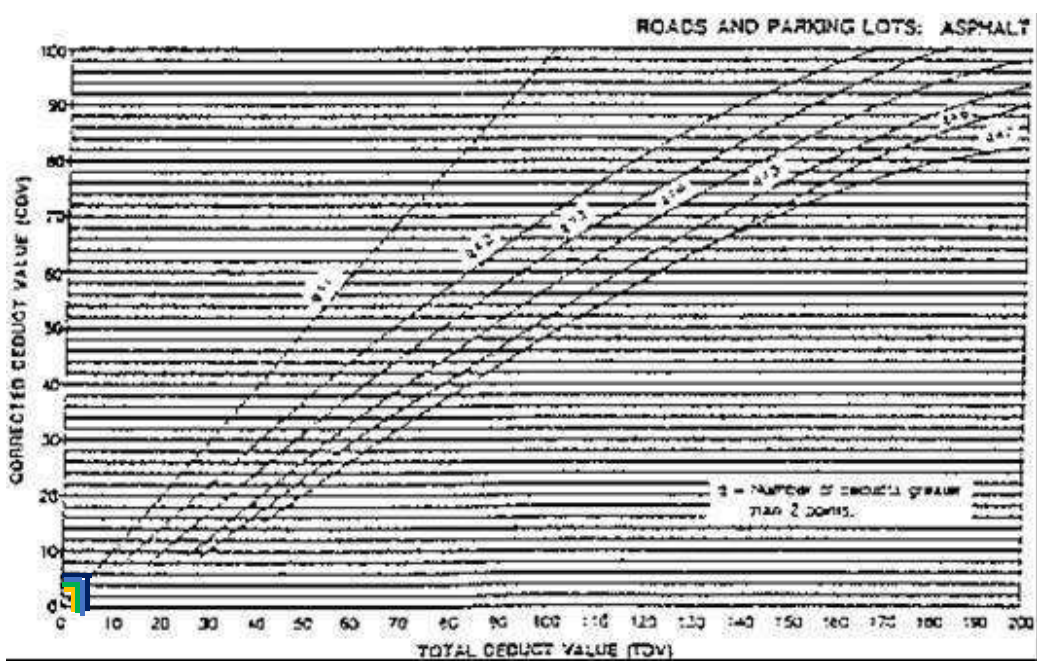
| HOJA DE REGISTRO PARA PAVIMENTO FLEXIBLE MEDIANTE PCI | | | | | | | | | | | | | | | |
|---|---|---|---|---|---|---|---|--|---|---|--|---|--|---|--|
| LUGAR: Av. Las Palmeras - Av. Alfredo Mendiola | | | SECCIÓN: 19+250 a 19+290Km | | | | | | | | | | | | |
| | | | | | | | PCI = 45 | | | | | | | | |
| CONDICIÓN DEL PAVIMENTO | | | | | | | REGULAR | | | | | | | | |
