UNIVERSIDAD CÉSAR VALLEJO

Evaluación del pavimento flexible de la Av. Moquegua y Jr. Santa Cruz, Chimbote – Ancash-2022- Propuesta de mejora

**TESIS PARA OBTENER EL TÍTULO PROFESIONAL DE:
Ingeniero Civil**

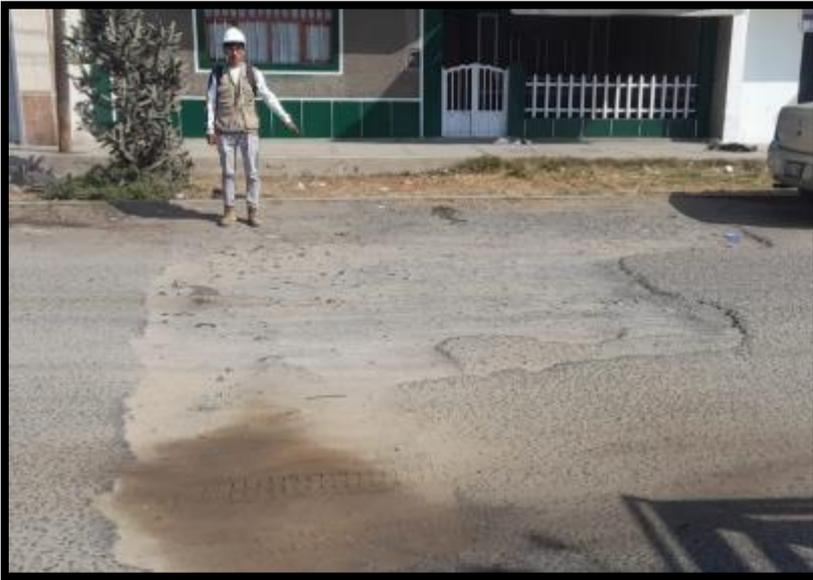
Se realizó la evaluación de las fallas existente por el Método PCI y VIZIR en el pavimento flexible

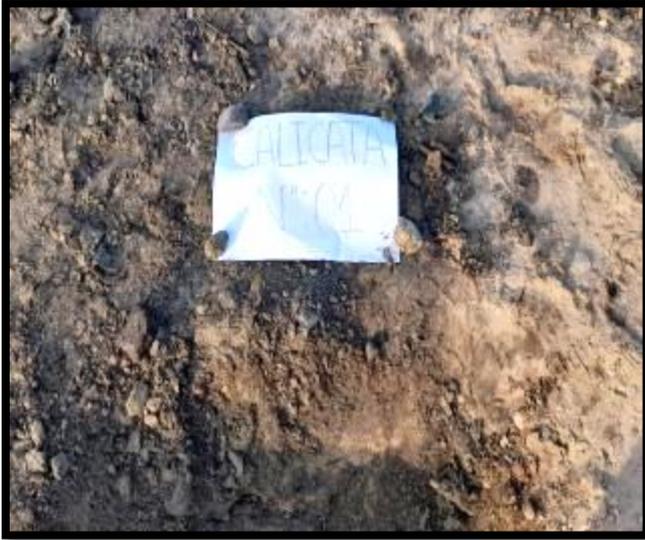
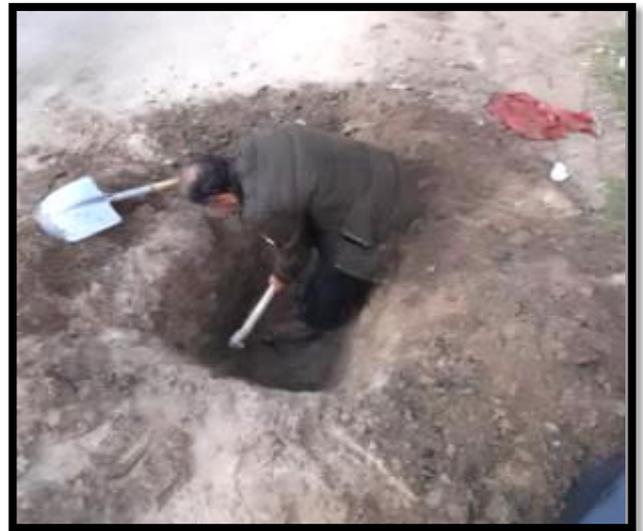
Vista de la calicata C-01 en la Av. Santa Cruz en la progresiva 0 + 200, carpeta asfáltica de 4 cm de espesor, presentando nivel freático a la profundidad de 1.20m, se encontró materiales inorgánicos y arenas muy finas, poco plástico.

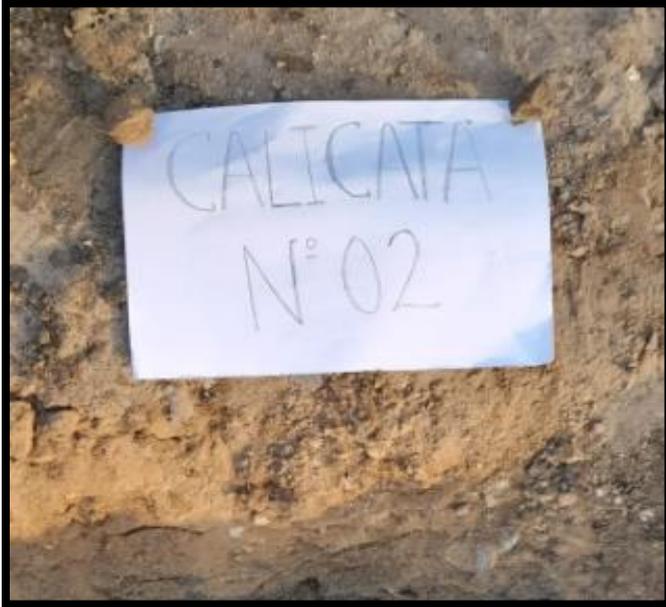
Vista de la calicata C-02 en la Av. Moquegua en la progresiva 0 + 500, carpeta asfáltica de 4 cm de espesor, no presento nivel freático, se encontró material limo arenoso.
