**UNIVERSIDAD CÉSAR VALLEJO**

Aplicación de métodos no destructivos en la condición superficial del pavimento para la conservación vial de la Av. Chimú-Chimbote 2022

**TESIS PARA OBTENER EL TÍTULO PROFESIONAL DE:**

Ingeniero Civil

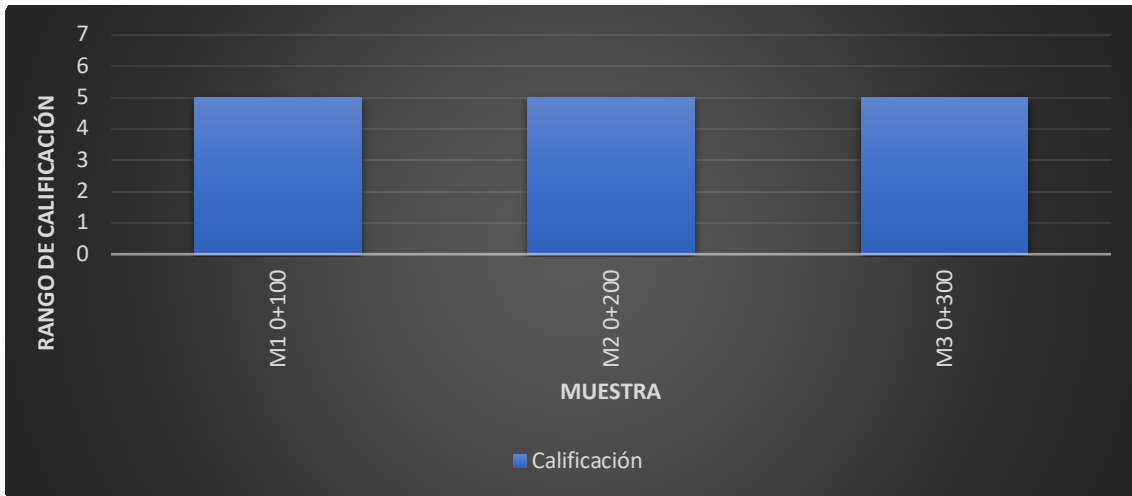
**Figura 7 - Rango de calificación del resultado según el método vizir.**

- ❖ Como se observa en nuestra grafico la muestra M1 0+100 nos salió un promedio 5, muestra M2 0+200 nos salió un promedio de 5 y la muestra M3 0+300 nos salió un promedio de 5.

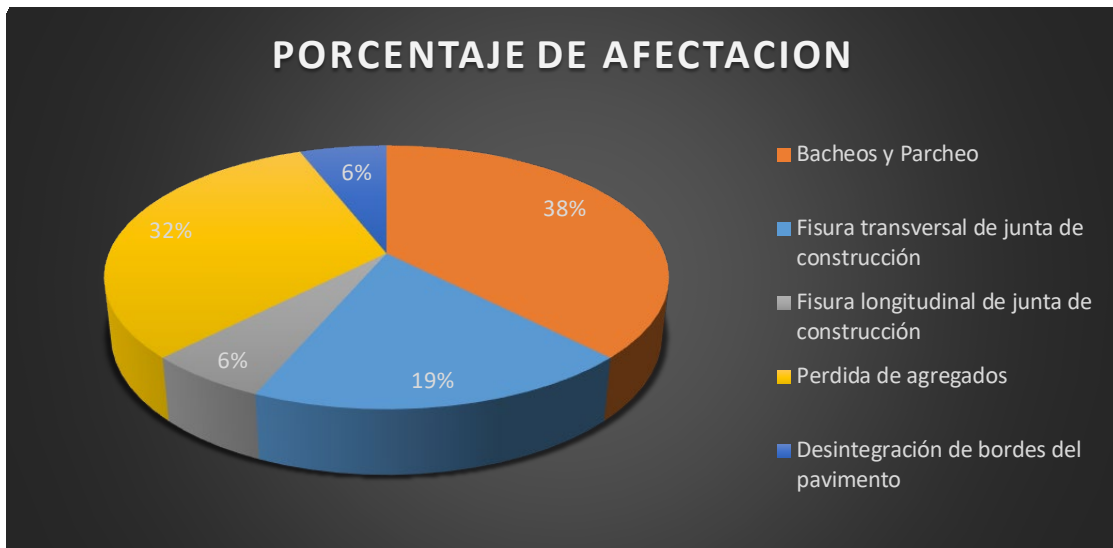
**Figura 8 - Gráfico de porcentaje de resultado según el método vizir**

Como se puede percibir en la figura 3 el gráfico las fallas que se encontraron en el pavimento, esto lo señala la progresiva inicial y final, es por ello que se señala las siguientes fallas: Bache y parcheo con 38%, Fisura Transversal de junta de construcción con 19%, Fisura Longitudinal de junta de construcción con un 6%, pérdida de agregados con un 32% y desintegración de bordes del pavimento con un 6%.

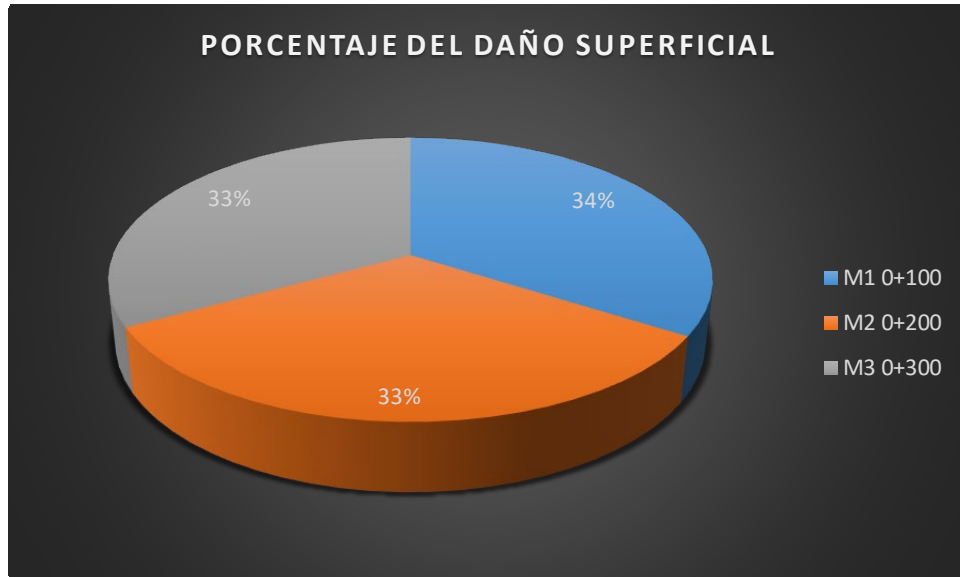
**Figura 10 - Gráfico de porcentaje de resultado según el método paser**

- ❖ Interpretación: Como primer tramo tenemos un 34 % de desmoronamiento, grietas transversales, grietas longitudinales, parches y baches. Como segundo tramo tenemos 33% de desmoronamiento, grietas transversales, grietas longitudinales, parches y baches. Como tercer tramo tenemos 33% de desmoronamiento, grietas transversales, grietas longitudinales, parches y baches. Como resultado una nomenclatura 4 y clasificación de superficie regular.
