UNIVERSIDAD CÉSAR VALLEJO

**FACULTAD DE INGENIERIA Y ARQUITECTURA
ESCUELA PROFESIONAL DE INGENIERIA CIVIL**

**Evaluación de las patologías del concreto en la Planta de
Tratamiento de Aguas Residuales del Distrito de Chulucanas,
Piura 2022.**

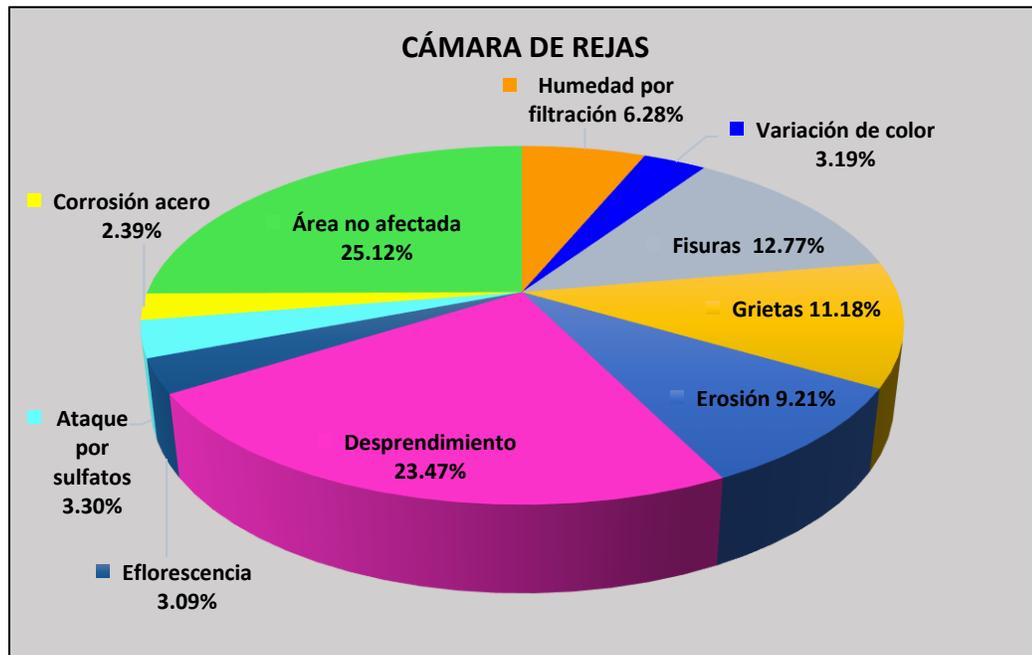
Gráfico 02. Porcentaje de patologías identificadas en la cámara de rejillas.

- La cámara de rejillas, tiene un área de 18.79 m²; la patología con mayor porcentaje presente es el desprendimiento, el cual se encuentra en un grado de afectación ALTO, ya que su porcentaje es de 23.47%, por consiguiente, tenemos en el mismo grado, las patologías humedad por filtración, fisuras, grietas y erosión; mientras que el resto de patologías tienen un grado de afectación LEVE.

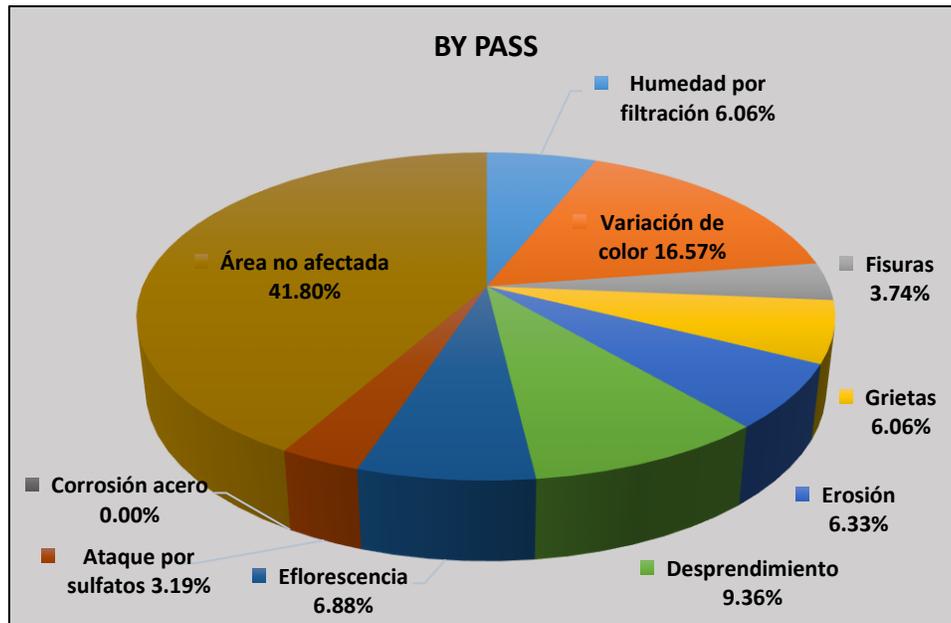
Gráfico 05. Porcentaje de patologías identificadas en el By Pass.

- Por último, tenemos la unidad de análisis By Pass donde la patología con mayor porcentaje presente, es la variación de color y se encuentra en un grado de afectación LEVE; dentro de dicha unidad de análisis, tenemos en grado MODERADO las patologías humedad por filtración y erosión.

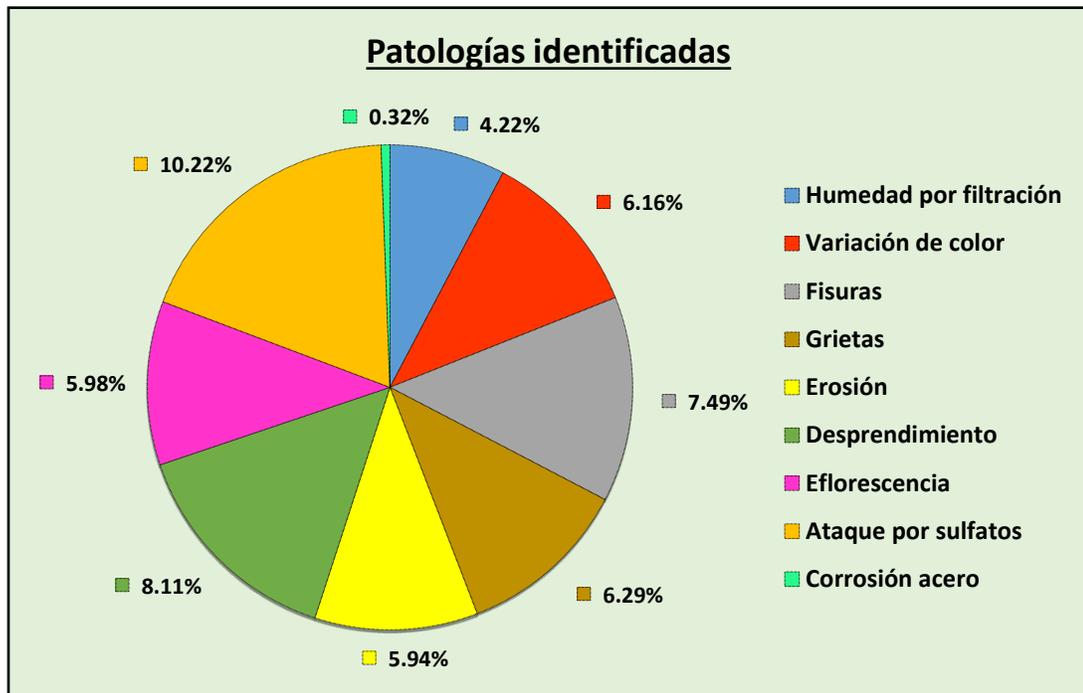
Gráfico 06. Resumen de porcentajes de patologías identificadas.

En el gráfico 1, podemos observar el porcentaje de las nueve patologías encontradas en las cinco unidades de análisis, donde nos arroja que la patología con mayor incidencia es el ataque por sulfatos con un 10.22%, desprendimiento con 8.11%, fisuras con 7.49%, grietas con un 6.29%, variación de color con 6.16%, eflorescencia con un 5.98%, erosión con 5.94%, humedad por filtración con 4.22% y, por último, corrosión de acero con un 0.32%.

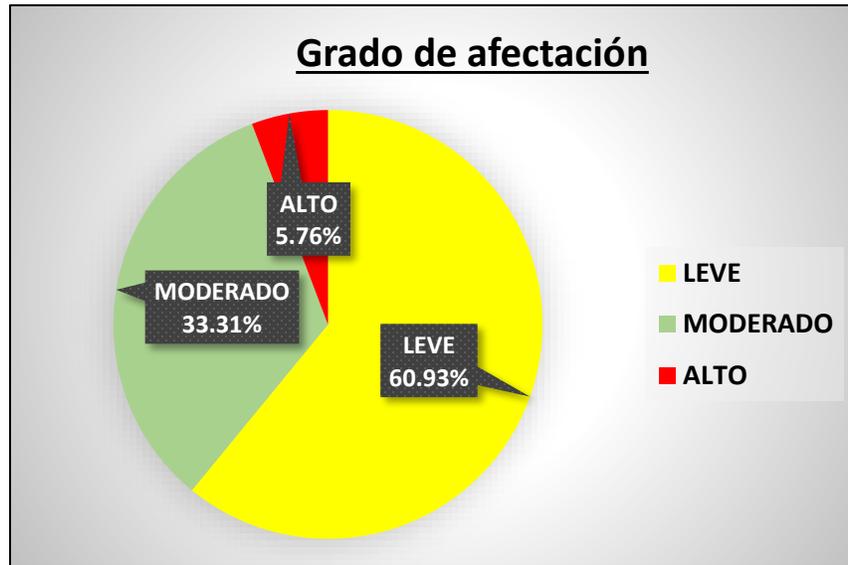
Gráfico 07. Resumen del grado de afectación de las patologías.

- La mayoría de patologías se encontraron en grado de afectación LEVE, con un porcentaje de 60.93%, lo cual abarcó un 46.68 m² del área estudiada.
- En grado de afectación MODERADO, se obtuvo un porcentaje de 33.31%, siendo parte de un área de 25.52 m².
- Por último, en grado ALTO, las patologías ocuparon un porcentaje de 5.76%, es decir, un área de 4.41 m².
