**Evaluación y análisis estructural del pabellón 01 de la I.E N°**

**20508 San Francisco de Asís, Sullana, Piura, 2022**

**TESIS PARA OBTENER EL TÍTULO PROFESIONAL DE:**  
Ingeniero Civil

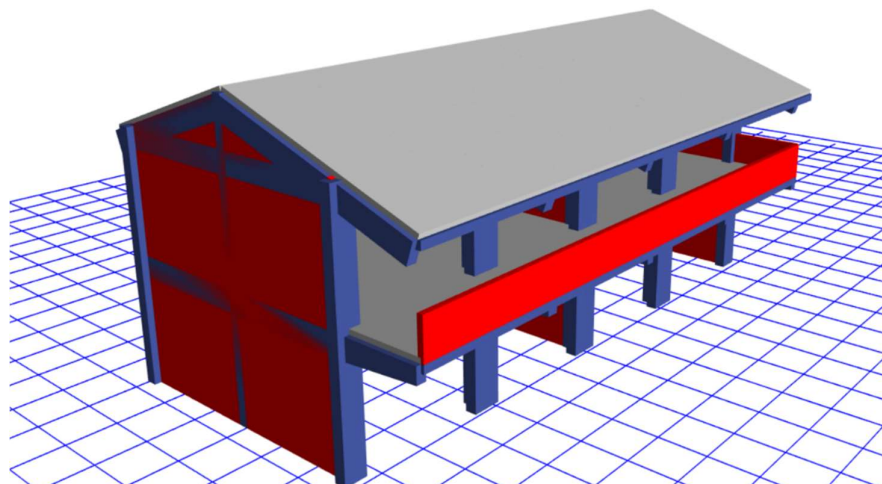
**Figura 8 Modelamiento de la estructura en ETABS**

En base a los datos obtenidos en nuestras pruebas de diamantina realizadas, se obtuvieron resistencia a la compresión de concreto en las columnas, menores a  $F'_c=210 \text{ Kg/cm}^2$  según norma técnica E-030, por lo que, en el análisis estructural realizado, se requiere una cuantía de acero mayor, entre el 2% a 6%, induciendo a dichos elementos a fallar por fragilidad.

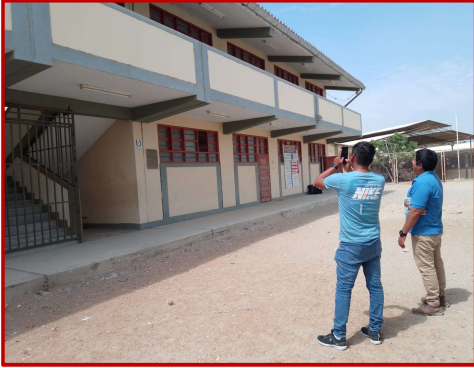
Inspección y/o visualización ocular de la arquitectura de la I.E. investigadores en compañía del ingeniero asesor de peritaje

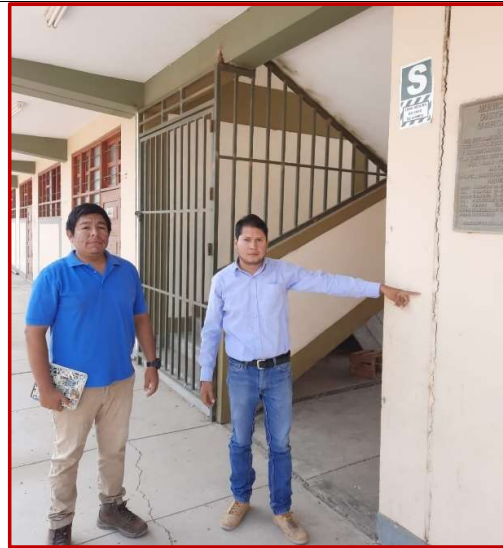
**Inspección y/o visualización ocular de la estructura de la I.E. investigadores en compañía del ingeniero asesor de peritaje.**
