UNIVERSIDAD CÉSAR VALLEJO

FACULTAD DE INGENIERÍA Y ARQUITECTURA
ESCUELA PROFESIONAL DE INGENIERÍA MECÁNICA
ELÉCTRICA

**Plan de mantenimiento preventivo del subsistema de
distribución secundaria de la junta vecinal las Bugarvillas –
Tacna 2022**

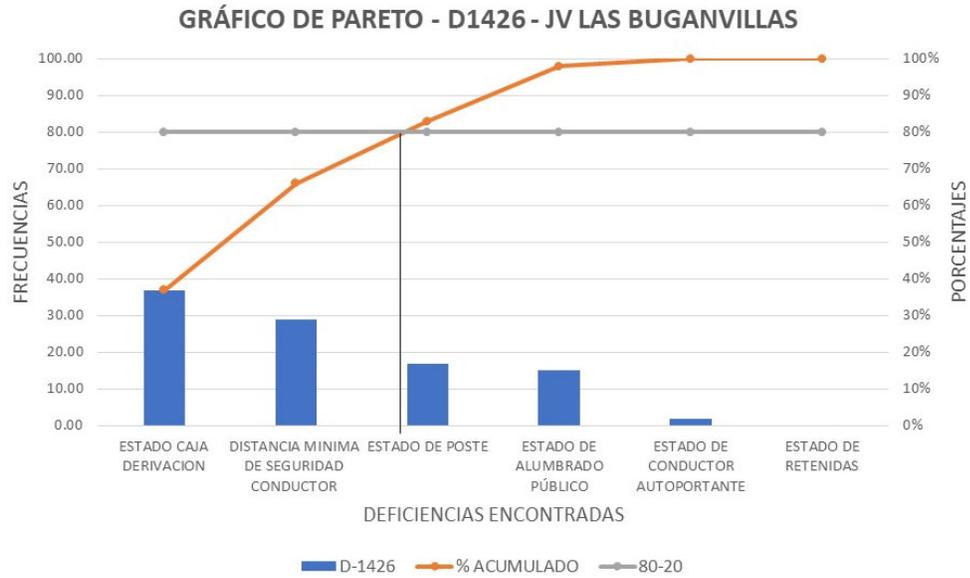
Figura 9. Diagrama de Pareto SED D-1426

Para la SED D-1426 el principio de 80-20 con la cantidad de frecuencias de incidencias resaltan el estado de las cajas de derivación y las distancias mínimas de seguridad del conductor autoportante con respecto a viviendas.

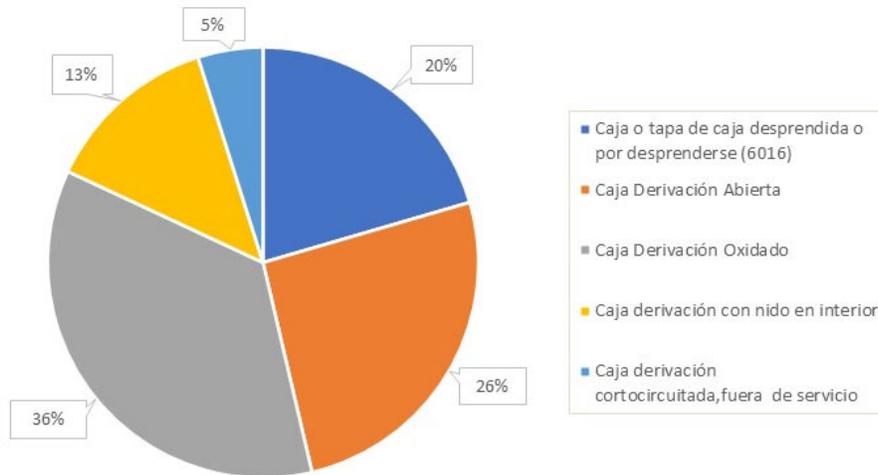
Figura 13. Porcentajes de las deficiencias encontradas en cajas de derivación.

Para mejorar el detalle de la Tabla 10, en la Figura 13, se realiza la muestra con porcentajes del total de deficiencias en las cajas de derivación para acometidas, resaltando con un 36 % cajas en estado oxidado, 26 % las cajas de derivación abiertas, 20% con cajas con la tapa de protección desprendidas o a punto de caer, 13% de las cajas de derivación están con nidos de aves en su interior ocasionado por las deficiencias antes mencionadas y para finalizar con un 5% son las cajas de derivación que salieron fuera de servicio por cortocircuito ocasionado por los anidamientos de aves y la inclemencia del medio ambiente.

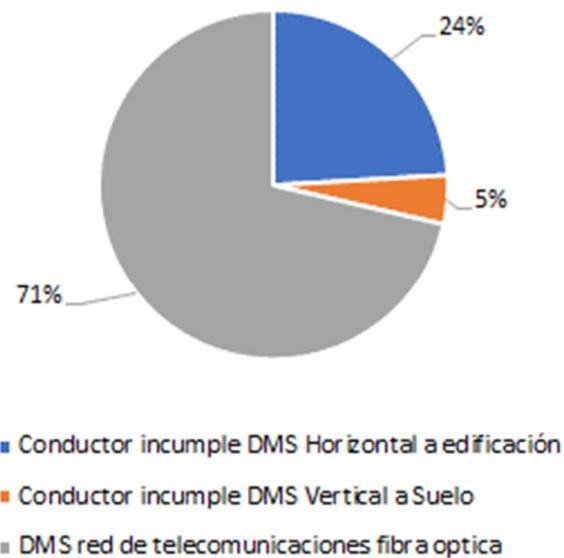
Figura 15. Porcentaje de deficiencias encontradas de acuerdo a Distancias Mínimas de Seguridad.

De acuerdo al código nacional de electricidad suministro 2011 RM N° 214-2011-MEM / DM la distancia horizontal que los conductores eléctricos autoportantes deben de tener con respecto a edificaciones es de un metro. Con respecto a líneas de telecomunicaciones la distancia entre la línea eléctrica y la de telecomunicaciones debe ser de 60 cm. En la Figura 15, podemos apreciar que el mayor índice de porcentaje de DMS se encuentran con un 71 % las deficiencias con respecto a conductores de telecomunicaciones, seguidas con un 24 % las DMS con respecto a edificaciones y para finalizar un 5% corresponden a DMS verticales, donde los conductores están al alcance del usuario común.

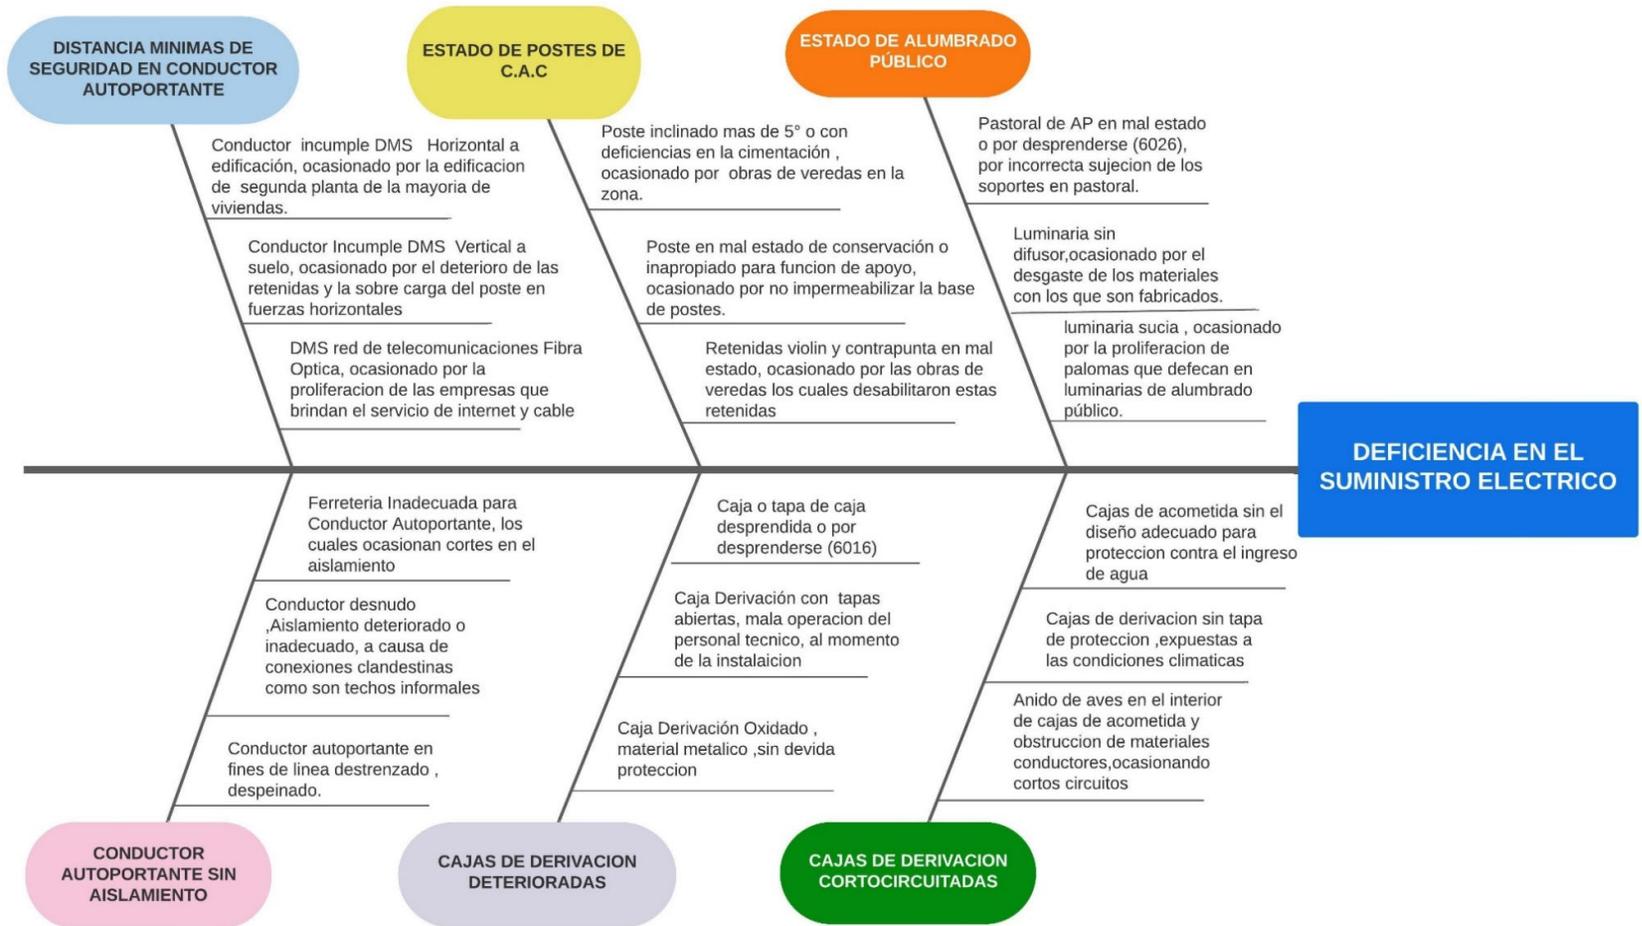
Figura 17. Diagrama de Ishikawa del plan de mantenimiento preventivo

De acuerdo al diagrama de Pareto podemos realizar el siguiente procedimiento llamado diagrama de Ishikawa el cual nos ayuda a comprender cuales son la causa que ocasionan los problemas y fallas antes descritos como son las distancias mínimas de seguridad, el conductor autoportante sin aislamiento, estados situacional de postes, cajas de derivación para acometida deterioradas, cajas de derivación en corto circuito, estado situacional de alumbrado público. Se da un detalle más explícito de las causas que ocasionan estos problemas en la Figura 17.
