**Análisis de las patologías en el pavimento flexible en la
Calle Ayacucho del distrito de Chulucanas- Piura. 2022**

TESIS PARA OBTENER EL TÍTULO PROFESIONAL DE:
Ingeniera Civil

Valladolid Gutierrez, Delia Gabriela (orcid.org/0000-0001-7373-154X)

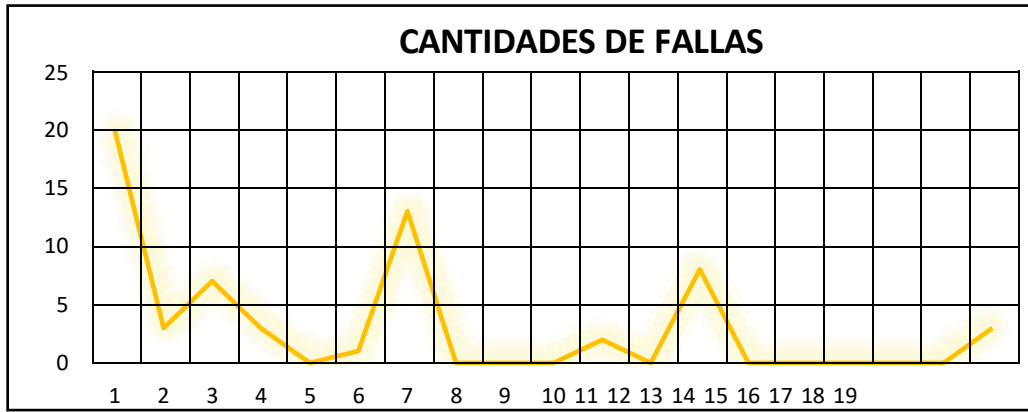
Para la solución de este objetivo se procedió a evaluar los tipos de patologías que presentaba la calle Ayacucho del Distrito de Chulucanas en la cual obtuvimos los siguientes:

N°	TIPO DE FALLA	UNIDAD	CANTIDAD
1	Piel de cocodrilo	m ²	20
2	Exudación	m ²	3
3	Agrietamiento en Bloque	m ²	7
4	Abultamiento y Hundimiento	m	3
5	Corrugación	m ²	0
6	Depresión	m ²	1
7	Grieta de borde	m	13
8	Desnivel de Reflexión de junta	m	0
9	Desnivel carril/ Berma	m	0
10	Grietas Long. Y Transversal	m	0
11	Parcheo y Acometidas de Servicio	m ²	2
12	Pulimento de Agregados	m ²	0
13	Huecos	Und	8
14	Cruce de Vía Férrea	m ²	0
15	Ahuellamiento	m ²	0
16	Desplazamiento	m ²	0
17	Grieta Parabólica	m ²	0
18	Hinchamiento	m ²	0
19	Desprendimiento de Agregados	m ²	3

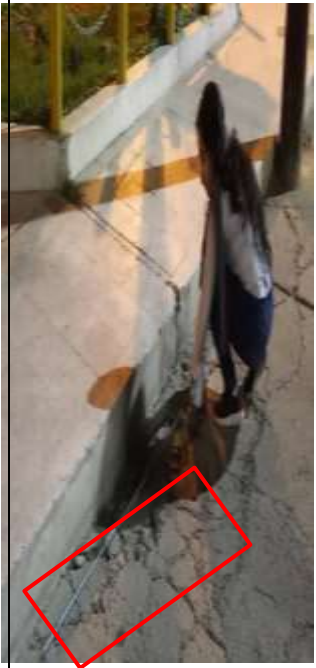
INDICE DE CONDICION DEL PAVIMENTO FLEXIBLE – PCI						
EXPLORACION DE LA CONDICION POR UNIDAD DE MUESTREO						
NOMBRE DE LA CALLE		CALLE AYACUYO

INSPECCIONADO POR		Valladolid Gutierrez Delia Gabriela				
FECHA		13/09/2022				
SECCION						
UNIDAD DE MUESTREO						
AREA DE MUESTREO		314 m ²				
N°	DAÑO	N°	DAÑO			
1	Piel de cocodrilo	11	Parcheo			
2	Exudación	12	Pulimento de Agregados			
3	Agrietamiento en Bloque	13	Huecos			
4	Abultamiento y Hundimiento	14	Cruce de Vía Férrea			
5	Corrugación	15	Ahuellamiento			
6	Depresión	16	Desplazamiento			
7	Grieta de Borde	17	Grieta Parabólica			
8	Grieta de Reflexión de Junta	18	Hinchamiento			
9	Desnivel Carril / Berma	19	Desprendimiento de Agregados			
10	Grietas Long. Y Transversal					
FALLA	SEVERIDAD	AREA LONGITUD/UNIDAD		CANTIDADES PARCIALES	TOTAL	
		L(m)	A(m)			
1	L	4.10	3.00	12.30	12.30	
1	M	3.70	4.00	14.80	492.98	
1	M	18.50	3.00	55.50		
1	M	18.50	3.00	55.50

1	M	18.50	3.00	55.50		
1	M	3.70	4.00	14.80		
1	M	1.60	33.00	52.80		
1	M	4.25	7.00	29.75		
1	M	5.25	6.35	33.34		
1	M	4.27	5.35	22.84		
1	M	6.25	7.00	43.75		
1	M	22.00	5.20	114.40		
1	H	5.13	3.85	19.75		81.89
1	H	4.10	6.60	27.06		
1	H	3.50	1.10	3.85		
1	H	2.70	2.60	7.02		
1	H	3.70	3.00	11.10		
1	H	2.50	1.50	3.75

N°	FALLA	SEVERIDAD													TOTAL	DENSIDAD %	VALOR DEDUCIDO
1	PC	L	12.3												12.3	3.97	20.2
1	PC	M	14.8	55.5	55.5	55.5	14.8	52.8	29.75	33.34	22.84	43.75	114.4		492.98	157	79.8
1	PC	H	19.75	27.06	3.85	7.02	11.10	3.75	6.52	2.84					81.89	26.08	63.4
2	EX	M	38.84												38.84	12.36	15.6
2	EX	L	3.24												3.24	1.03	0
2	EX	H	114.4												114.40	36.3	42.6
3	BLO	M	114.4	80.00	156	6.35									356.75	113.6	40
3	BLO	H	7.02	11.34	3.56										21.92	6.98	25.3
6	DEP	M	25.37												80.00	8.07	29.1
7	GB	M	80.00												49.23	25.4	23.7
7	GB	H	2.50	3.70	7.50	6.00	5.00	3.30	3.50	4.28	5.38	4.78	3.29	1.85	283.75	16.26	30
11	PA	M	110.00	173.75											86.46	90.36	60
13	HUE	M	20.48	20.45	24.86	13.33	7.35								86.46	27.53	99.6
13	HUE	H	58.50												58.50	18.63	99.5
19	DAG	H	15.25	38.10											53.35	16.99	50
19	DAG	L	3.65												3.65	1.16	0
TOTAL, VD																678.8

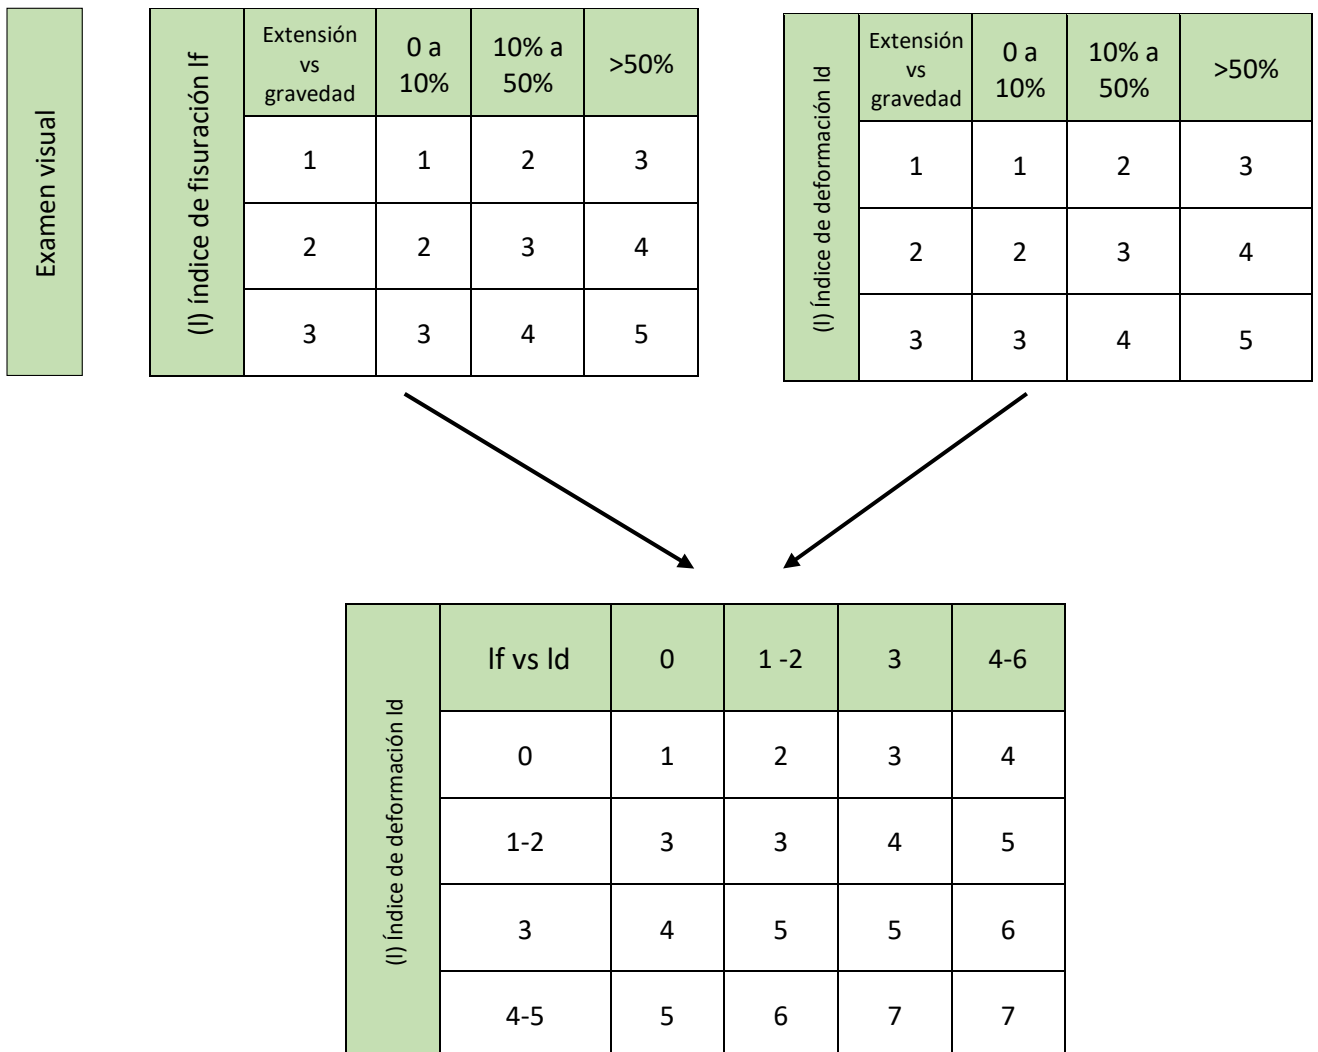
DAÑOS TIPO A									
METODO VIZIR	UNIDAD DE MUESTRA		ANCHO DE VÍA		AREA DE TRAMO(m)				
	U1		7.85		314				
TIPO DE FALLA	Gravedad			Área	Extensión	If	Id	IS	CALIFICACION
	1	2	3						
Piel de cocodrilo			X	12.3	3.92	3	1	4	REGULAR
Piel de cocodrilo			X	14.8	4.71				
Piel de cocodrilo		X		55.5	17.68				
Piel de cocodrilo		X		55.5	17.68				
Piel de cocodrilo		X		55.5	17.68				
Piel de cocodrilo			X	14.8	4.71				
Piel de cocodrilo		X		52.8	16.82				
Piel de cocodrilo	X			29.75	9.47				
Piel de cocodrilo		X		33.34	10.62				
Piel de cocodrilo	X			22.84	7.27				
Piel de cocodrilo		X		43.75	13.93				
Piel de cocodrilo		X		114.4	36.43				
Piel de cocodrilo			X	19.75	6.29				
Piel de cocodrilo			X	27.06	8.62				
Piel de cocodrilo			X	3.85	1.23				
Piel de cocodrilo			X	7.02	2.24				
Piel de cocodrilo	X			11.1	3.54				
Piel de cocodrilo	X			3.75	1.19				
Piel de cocodrilo	X			6.52	2.08				
Piel de cocodrilo	X			2.84	0.90

Parcheo			X	110	35.03	5	4	7	DEFICIENTE
Parcheo			X	173.75	55.33
