UNIVERSIDAD CÉSAR VALLEJO

**Evaluación de fallas superficiales con drone y mejoramiento con lignina
de la mezcla asfáltica del pavimento flexible, Avenida Bertello, Callao
2023**

**TESIS PARA OBTENER EL TÍTULO PROFESIONAL DE:
Ingeniero Civil**

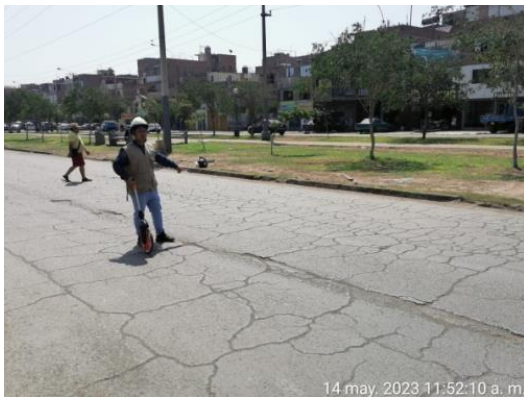
Figura 3: Ident. de fallas superficiales.

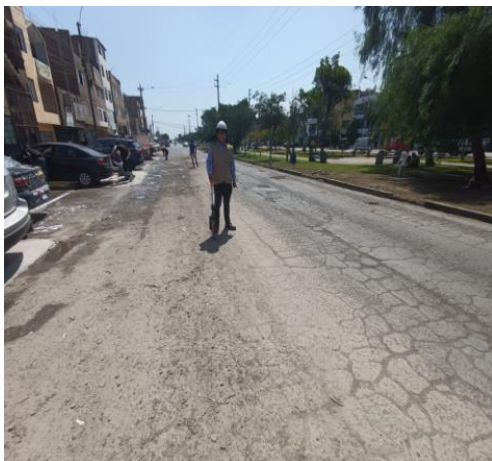
Figura 5: Ident. de fallas superficiales

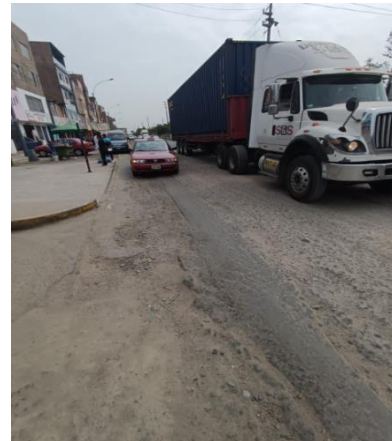
Imagen 16. Desprendimiento y corrugación

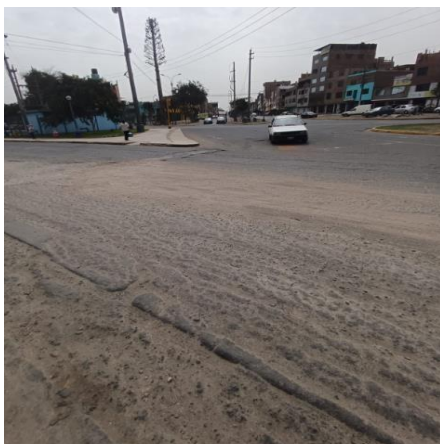
Imagen 17. Desprendimiento y corrugación

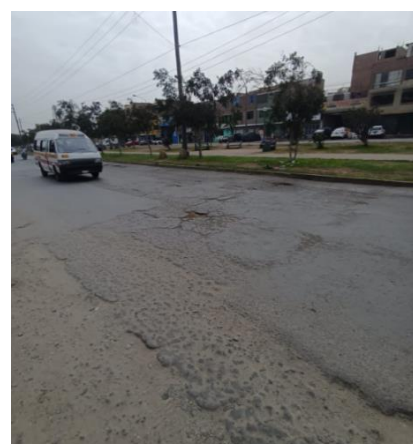
Imagen 18. Parches, desprendimiento y huecos

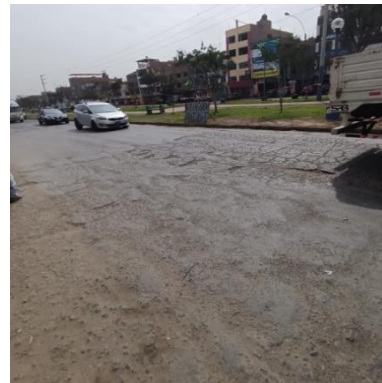
Imagen 34. Tramo de pavimento en encondición severa
