UNIVERSIDAD CÉSAR VALLEJO

**Influencia de la humedad en patologías estructurales del cerco
perimétrico de la IE Libertadores de América del distrito de La
Unión, Piura 2023.**

TESIS PARA OBTENER EL TÍTULO PROFESIONAL DE:

Ingeniero Civil

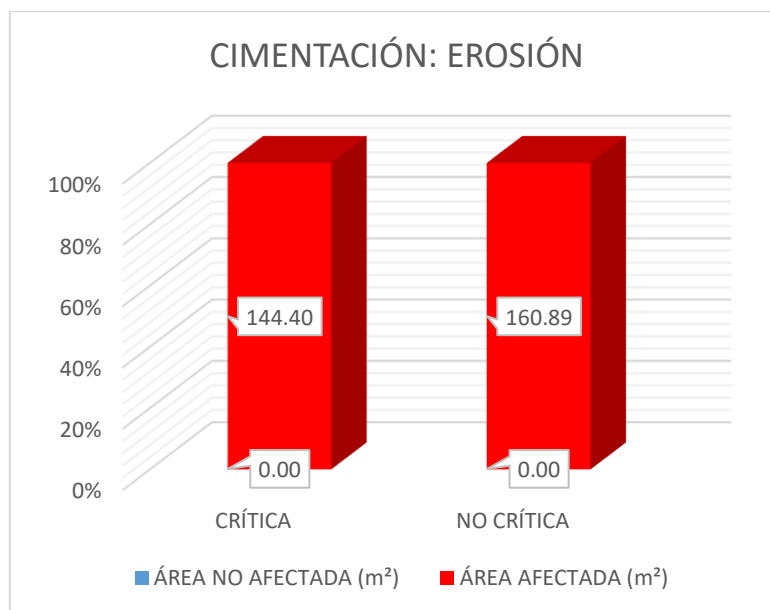
Figura 19. Resumen área afectada de la patología Erosión en Cimentación (Elaboración Propia, 2023)

La tabla nos muestra que la erosión ha afectado el 100% de la cimentación. Esto puede resultar en una disminución significativa de la capacidad de carga de la estructura, lo que la hace más propensa a sufrir daños estructurales o incluso colapsar.

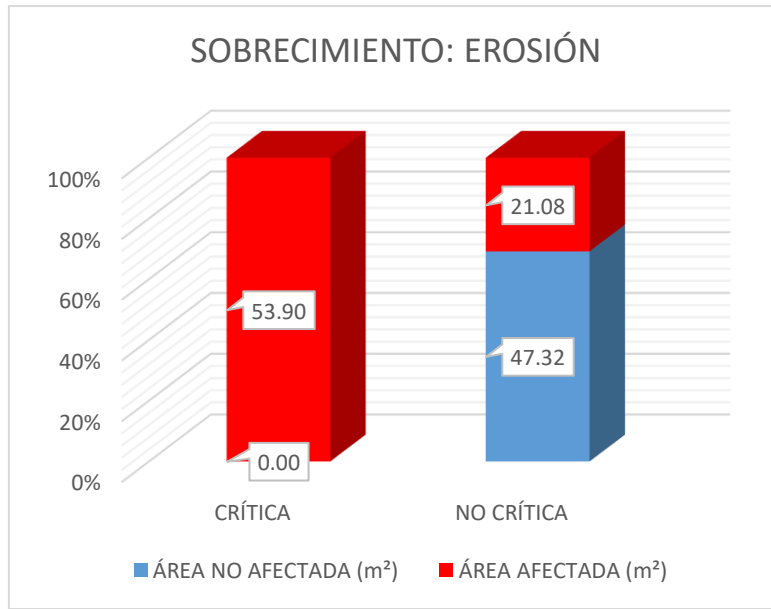
Figura 20. Resumen área afecta de la patología erosión en sobrecimiento
(Elaboración Propia, 2023)

En la parte crítica la erosión afecta el 100% de la estructura del sobrecimiento. El sobrecimiento cumple la función de proporcionar estabilidad y soporte a la estructura del cerco perimétrico. Si la erosión ha afectado completamente esta parte de la estructura, se corre el riesgo de que el cerco se vuelva inestable. Esto puede llevar al colapso parcial o total de la estructura, lo que representa un peligro para la seguridad de las personas y los bienes cercanos.

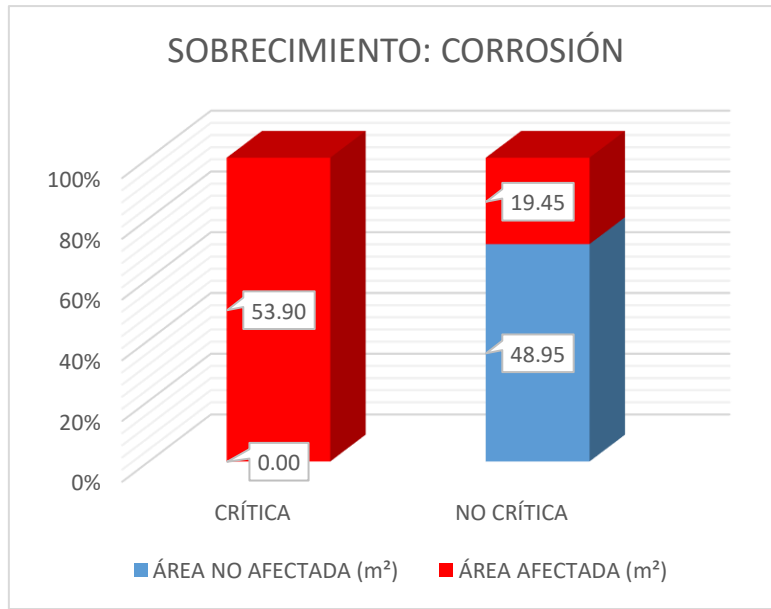
Figura 21. Resumen área afecta de la patología corrosión en sobrecimiento
(Elaboración Propia, 2023)

En la parte crítica la corrosión afecta al sobrecimiento en el 100% del área estudiada. La corrosión compromete la integridad estructural del sobrecimiento, debilitando los elementos de acero que le brindan resistencia. Esto puede resultar en una disminución significativa de la capacidad de carga del cerco perimétrico, lo que lo hace más susceptible a sufrir daños estructurales o incluso colapsar. La corrosión de los elementos de acero del sobrecimiento puede causar deformaciones y desplazamientos en las paredes de albañilería confinada del cerco perimétrico. Esto se debe a que la corrosión puede generar un aumento en el volumen de los elementos de acero afectados, lo que provoca tensiones adicionales en la estructura. Estas deformaciones pueden manifestarse en forma de grietas, inclinaciones o desajustes en el cerco.

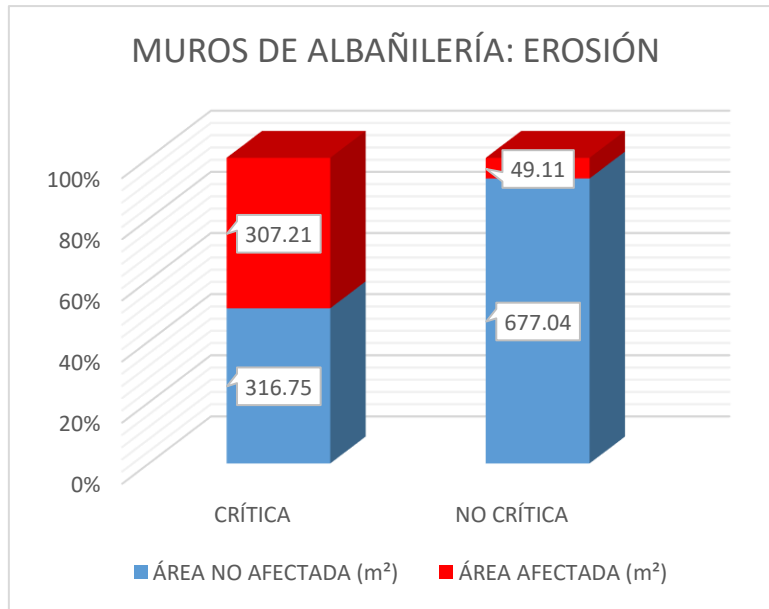
Figura 22. Resumen área afecta de la patología Erosión en muros de albañilería (Elaboración Propia, 2023)

El área afectada de 307.21 m² equivale a un 49.24% de la estructura de muro de albañilería confinada del área crítica que tiene un total de 623.96 m². La erosión de los muros de albañilería debilita la resistencia y la estabilidad del cerco perimétrico. La erosión puede comprometer la integridad de los muros, lo que aumenta el riesgo de colapso parcial o total de la estructura. En el área no crítica la erosión es muy menor con un 6.76% comprometido de esta patología.

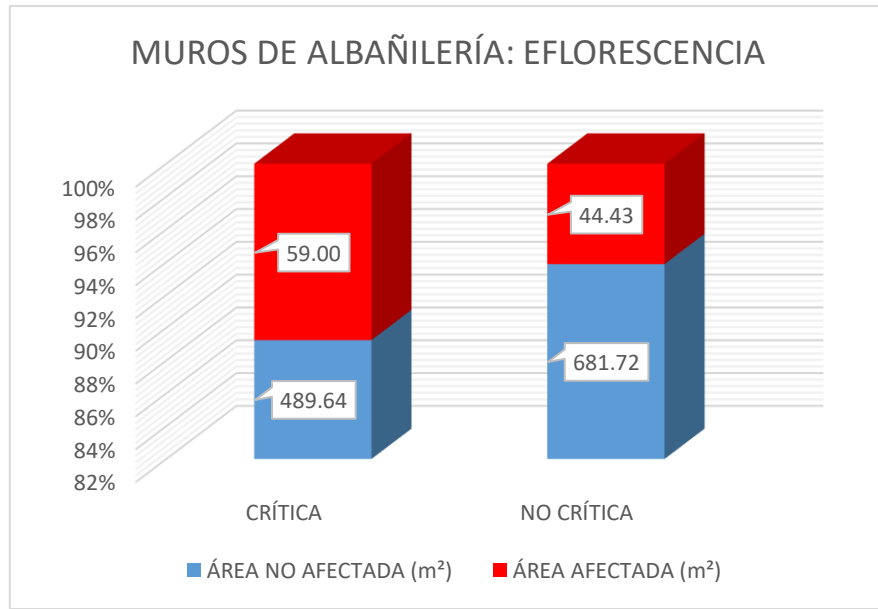
Figura 23. Resumen área afecta de la patología eflorescencia en muros de albañilería (Elaboración Propia, 2023)

La eflorescencia puede indicar un problema de humedad en los muros de albañilería, por encima del elemento erosionado se ha encontrado que el muro está comprometido en un 6.76% de esta patología. El agua transporta las sales minerales a través del material y, cuando se evaporan, las sales quedan depositadas en la superficie. A largo plazo, estas sales pueden penetrar en los poros del material y causar daños, como la degradación del mortero y la corrosión de los elementos metálicos, lo que afecta la resistencia y durabilidad de la estructura.

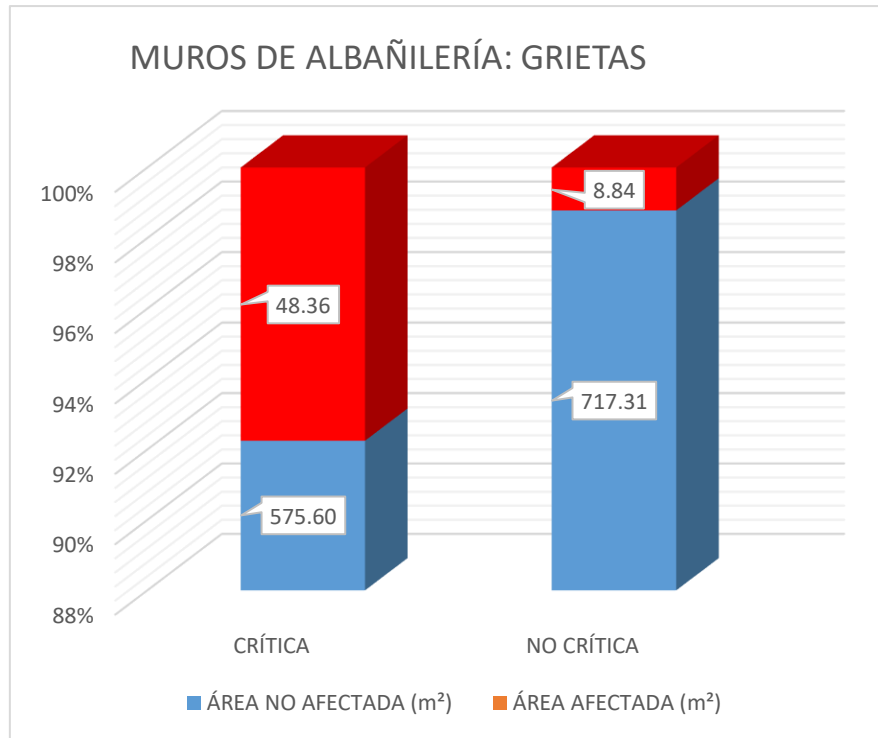
Figura 24. Resumen área afecta de la patología Grietas en muros de albañilería(Elaboración Propia, 2023)

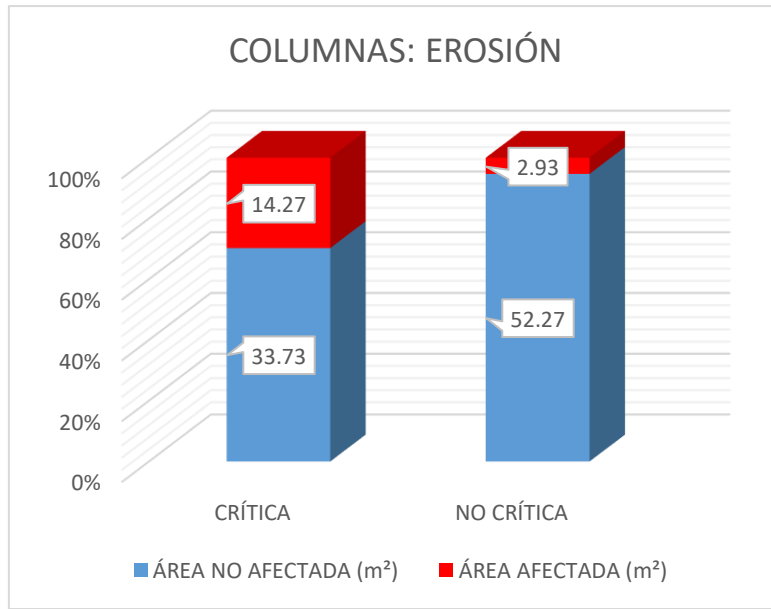
Figura 25. Resumen área afecta de la patología Erosión en columnas (Elaboración Propia, 2023)

Las columnas son elementos estructurales fundamentales para proporcionar estabilidad y soporte vertical al cerco perimétrico. La erosión de 29.77% de las columnas debilita su resistencia y capacidad de carga, lo que puede comprometer la estabilidad de toda la estructura. Esto aumenta el riesgo de colapso parcial o total del cerco perimétrico.

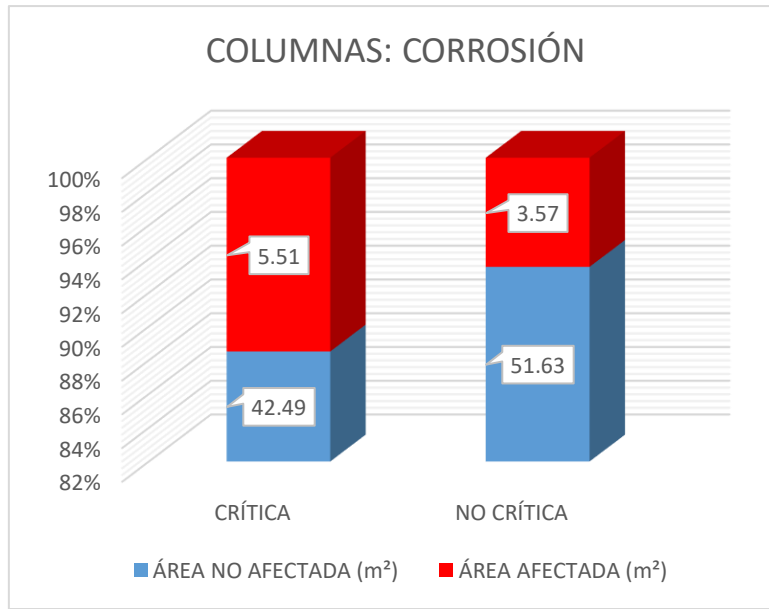
Figura 26. Resumen área afecta de la patología corrosión en columnas (Elaboración Propia, 2023)

La corrosión en la zona crítica implica un 11.48% de las columnas debilita los elementos metálicos que brindan soporte y resistencia a la estructura. Esto puede resultar en una disminución significativa de la capacidad de carga de las columnas, lo que aumenta el riesgo de falla estructural y colapso parcial o total del cerco perimétrico.

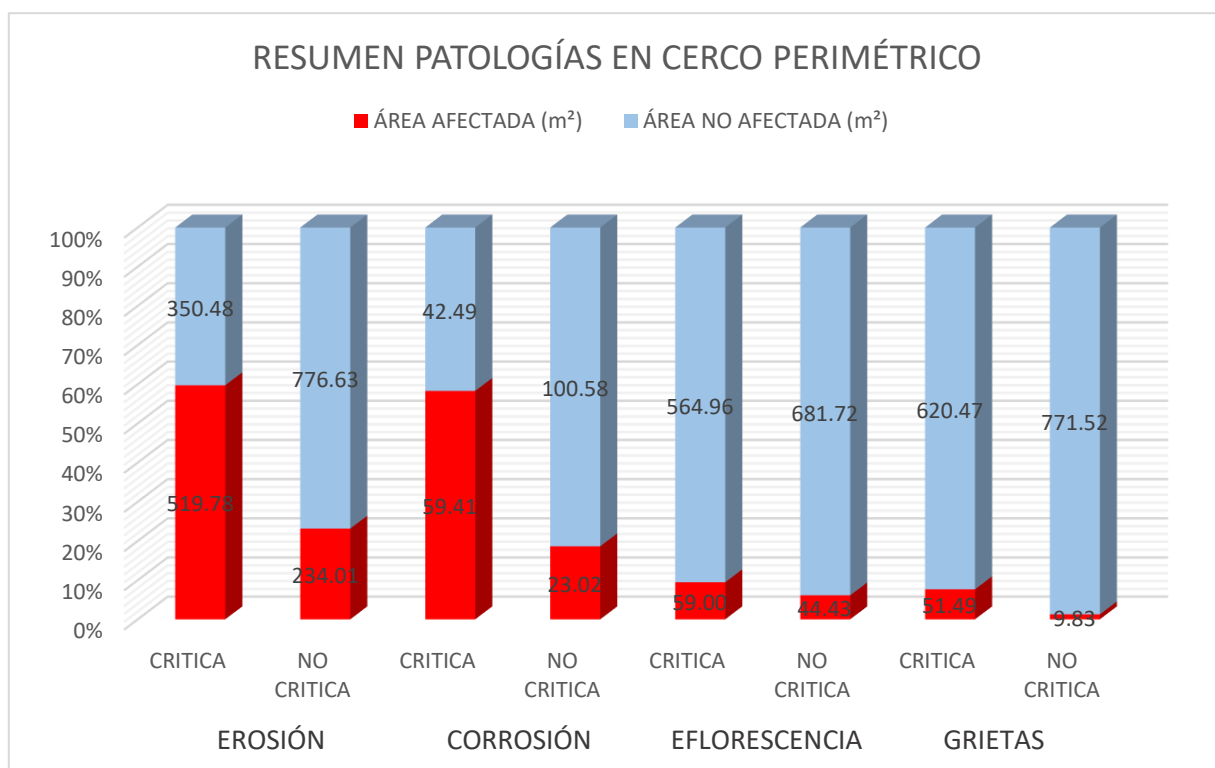
Figura 28. Resumen patologías encontradas en el cerco perimétrico (Elaboración Propia, 2023)

En la zona crítica, La patología física correspondiente a la erosión se ha expandido en un área de 519.71 m², En el caso de la corrosión en 59.41 m² y la eflorescencia en 59.00 m² que son patologías mecánicas. La patología Mecánica como son las grietas en 51.49 m² del cerco perimétrico. En la zona no crítica, la erosión se ha expandido en un área de 234.01 m², la corrosión en 23.02 m², la eflorescencia en 44.43m² y las grietas en 9.83 m² del cerco perimétrico.

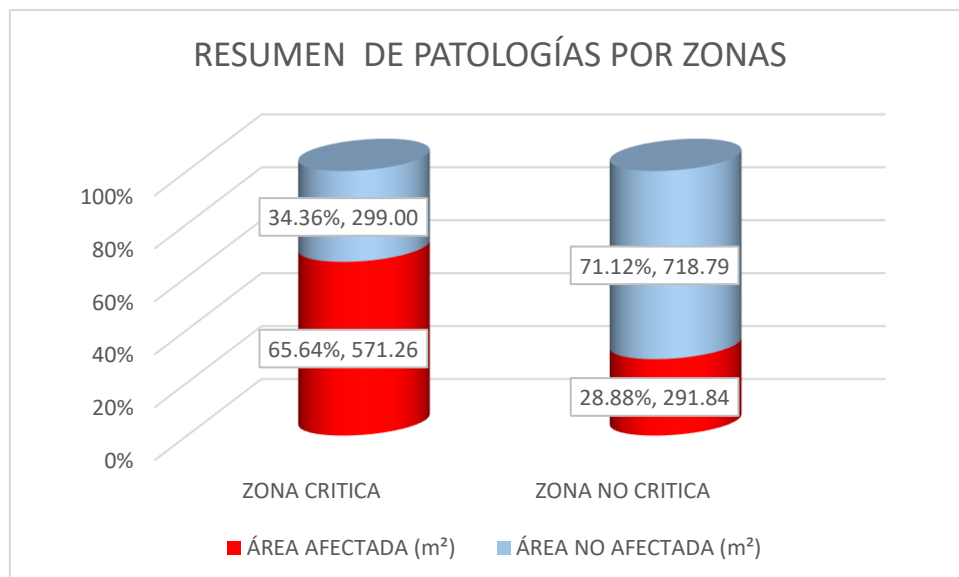
Figura 29. Resumen de patologías por zonas en el cerco perimétrico (Elaboración Propia, 2023)

ZONAS	CRITICA	NO CRÍTICA
ÁREA AFECTADA (m ²)	571.26	291.84
ÁREA NO AFECTADA (m ²)	299.00	718.79
ÁREA TOTAL (m ²)	870.26	1010.64

De acuerdo al estudio de mecánica de suelo la humedad del suelo en el área crítica es de 28.09%, mientras en la zona no crítica es de 10.02%. De acuerdo a un comparativo entre la Figura 29 y 30, en la zona donde existen mayor porcentaje de área afectada por patologías existe un alto porcentaje de humedad.

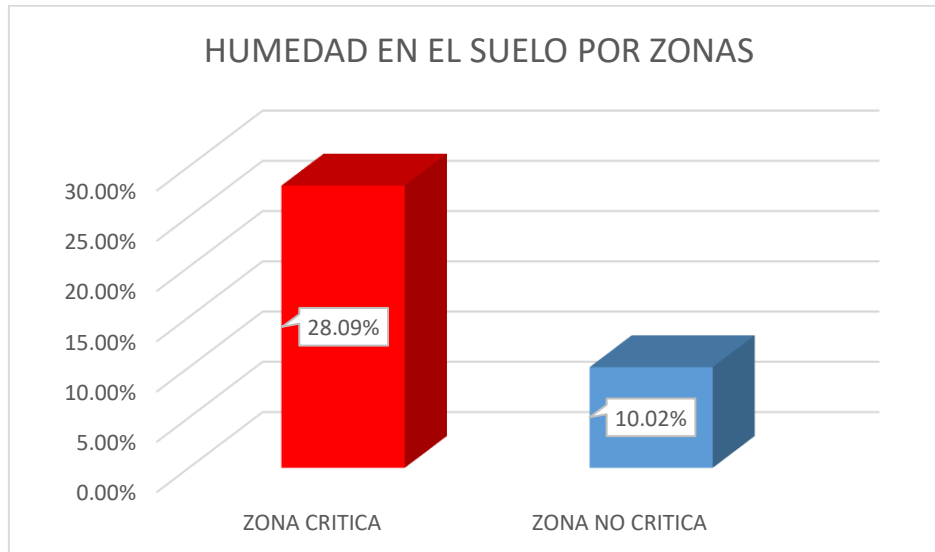
Figura 30. Porcentaje de humedad por zonas. Fuente: Tabla 36.

ZONA CRITICA	ZONA NO CRITICA
HUMEDAD	28.09%	10.02%

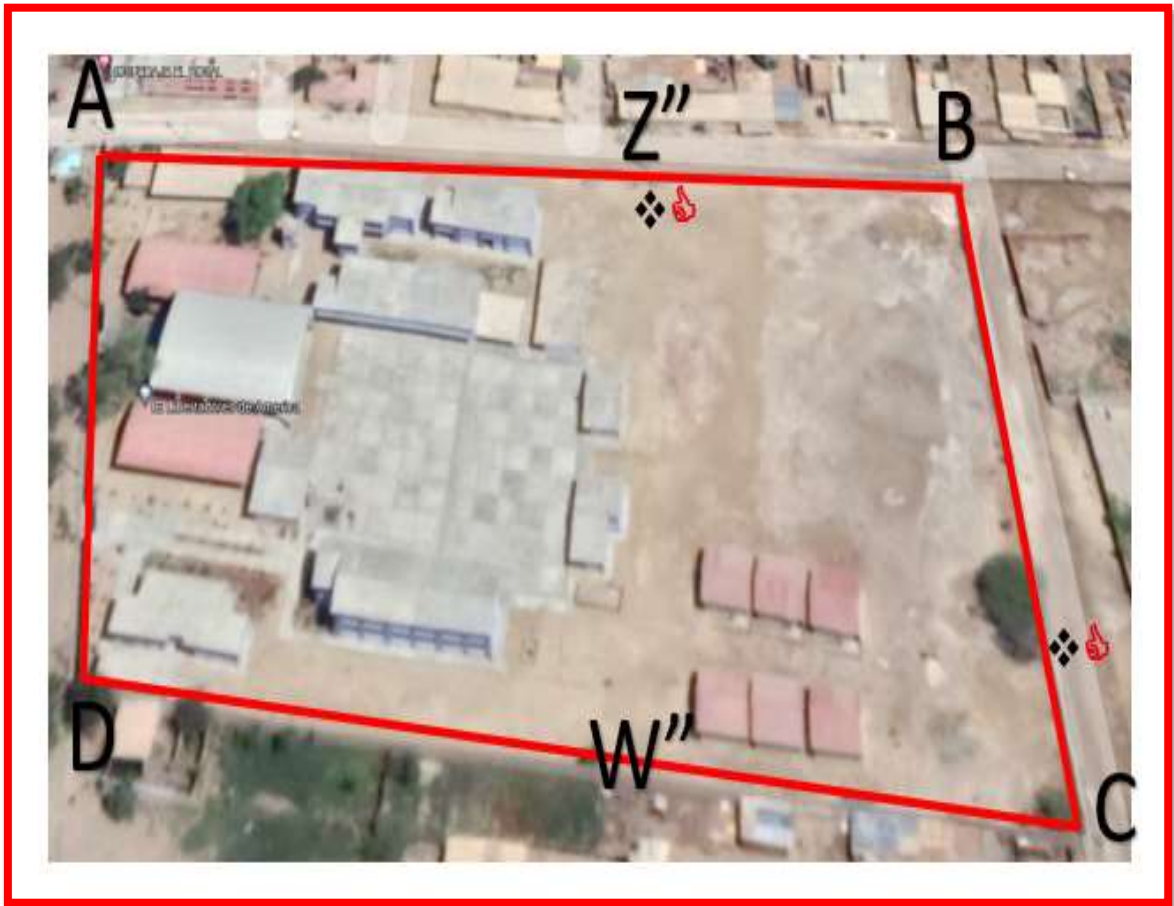
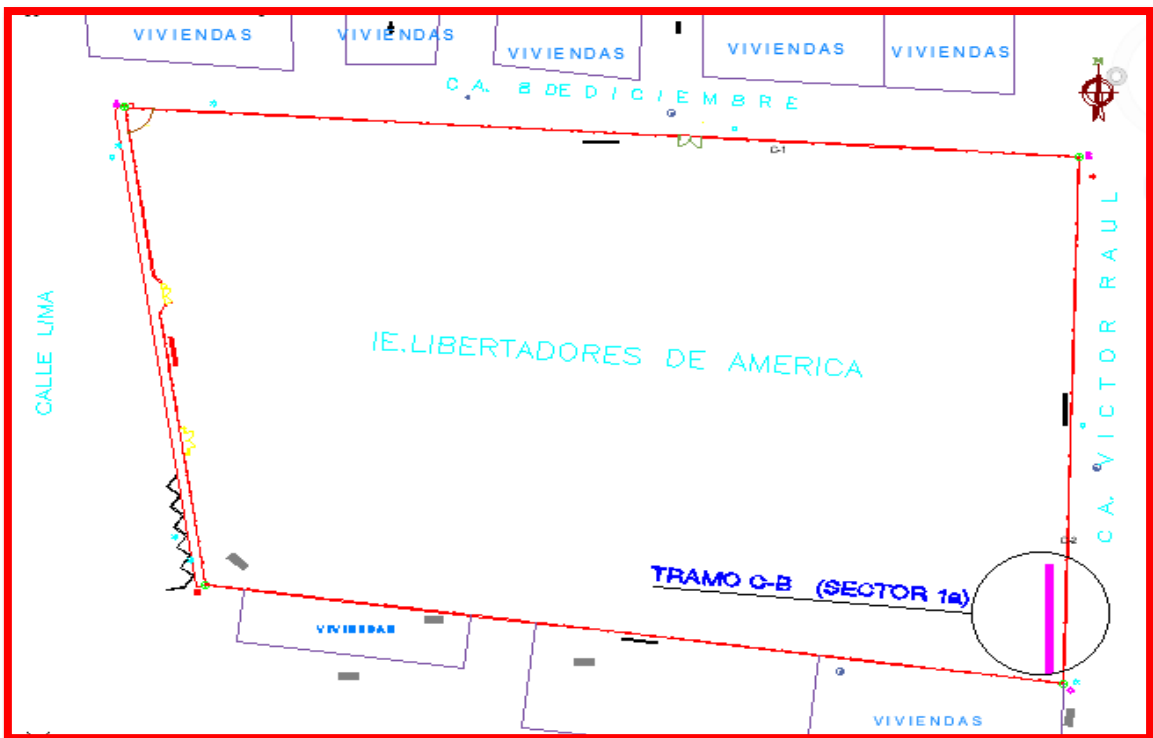
UNIVERSIDAD CÉSAR VALLEJO	TÍTULO: INFLUENCIA DE LA HUMEDAD EN PATOLOGÍAS ESTRUCTURALES DEL CERCO PERIMÉTRICO DE LA IE LIBERTADORES DE AMÉRICA DEL DISTRITO DE LA UNIÓN, PIURA 2023.									UNIDAD DE MUESTRA (SECTOR I)		
INSPECCIONADO	AGURTO VALDIVIEZO FRANK LEANDRO, PINGO CHUNGA LENIN ERNESTO						LADO: C-B			FECHA: 27 - MAYO - 2023		
ELEMENTOS	CIMIENTO			SOBRECIMIENTO			MUROS			COLUMNAS		
PATOLOGIAS	AREA AFECTADA	% AFECTADO	NIVEL DE SEVERIDAD	AREA AFECTADA	% AFECTADO	NIVEL DE SEVERIDAD	AREA AFECTADA	% AFECTADO	NIVEL DE SEVERIDAD	AREA AFECTADA	% AFECTADO	NIVEL DE SEVERIDAD
EROSION	6.606	100.00%	SEVERO	3.303	100.00%	SEVERO	13.212	42%	MODERADO	1.5	46.88%	MODERADO
GRIETAS	0	0.00%	LEVE	0	0.00%	LEVE	0.000	0%	LEVE	0	0.00%	LEVE
CORROSION	0	0.00%	LEVE	3.303	100.00%	SEVERO	0.000	0%	LEVE	0.4	12.50%	LEVE
EFLORESCENCIA	0	0.00%	LEVE	0	0.00%	LEVE	3.303	10%	LEVE	0	0.00%	LEVE
AREA TOTAL DEL ELEMENTO (M2)	6.606			3.303			31.5			3.2

NIVEL DE SEVERIDAD POR ELEMENTO	SEVERO			SEVERO			MODERADO

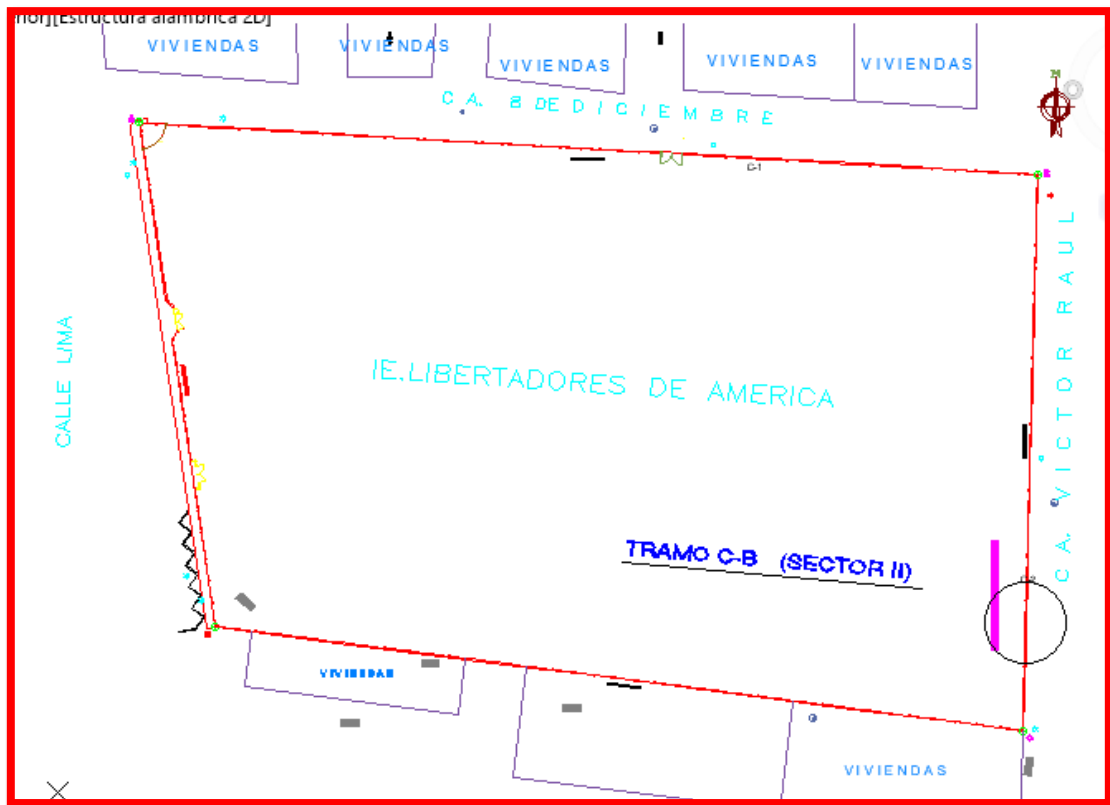
UNIVERSIDAD CÉSAR VALLEJO	TÍTULO: INFLUENCIA DE LA HUMEDAD EN PATOLOGÍAS ESTRUCTURALES DEL CERCO PERIMÉTRICO DE LA IE LIBERTADORES DE AMÉRICA DEL DISTRITO DE LA UNIÓN, PIURA 2023.									UNIDAD DE MUESTRA (SECTOR II)		
	INSPECCIONADO AGURTO VALDIVIEZO FRANK LEANDRO , PINGO CHUNGA LENIN ERNESTO						LADO : C-B			FECHA: 27 - MAYO - 2023		
ELEMENTOS	CIMIENTO			SOBRECIMIENTO			MUROS			COLUMNAS		
PATOLOGIAS	AREA AFECTADA	% AFECTADO	NIVEL DE SEVERIDAD	AREA AFECTADA	% AFECTADO	NIVEL DE SEVERIDAD	AREA AFECTADA	% AFECTADO	NIVEL DE SEVERIDAD	AREA AFECTADA	% AFECTADO	NIVEL DE SEVERIDAD
EROSION	6.75	100.00%	SEVERO	2.8125	100.00%	SEVERO	15.750	50%	MODERADO	1.3	40.63%	MODERADO
GRIETAS	0	0.00%	LEVE	0	0.00%	LEVE	0.000	0%	LEVE	0	0.00%	LEVE
CORROSION	0	0.00%	LEVE	2.8125	100.00%	SEVERO	0.000	0%	LEVE	0.3	9.38%	LEVE
EFLORESCENCIA	0	0.00%	LEVE	0	0.00%	LEVE	2.250	7%	LEVE	0	0.00%	LEVE
AREA TOTAL DEL ELEMENTO (M2)	6.75			2.8125			31.5			3.2

NIVEL DE SEVERIDAD POR ELEMENTO	SEVERO			SEVERO			MODERADO			MODERADO

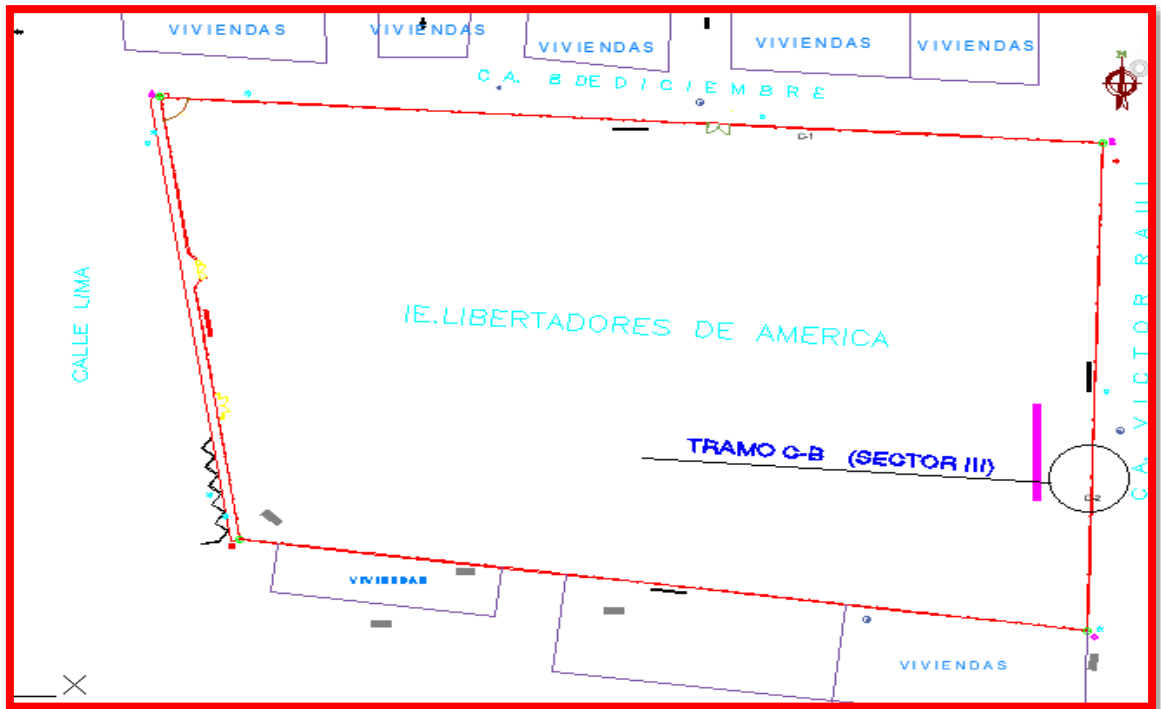
UNIVERSIDAD CÉSAR VALLEJO	TÍTULO: INFLUENCIA DE LA HUMEDAD EN PATOLOGÍAS ESTRUCTURALES DEL CERCO PERIMÉTRICO DE LA IE LIBERTADORES DE AMÉRICA DEL DISTRITO DE LA UNIÓN, PIURA 2023.									UNIDAD DE MUESTRA (SECTOR III)		
	INSPECCIONADO AGURTO VALDIVIEZO FRANK LEANDRO , PINGO CHUNGA LENIN ERNESTO						LADO : C-B			FECHA: 27 - MAYO - 2023		
ELEMENTOS	CIMIENTO			SOBRECIMIENTO			MUROS			COLUMNAS		
PATOLOGIAS	AREA AFECTADA	% AFECTADO	NIVEL DE SEVERIDAD	AREA AFECTADA	% AFECTADO	NIVEL DE SEVERIDAD	AREA AFECTADA	% AFECTADO	NIVEL DE SEVERIDAD	AREA AFECTADA	% AFECTADO	NIVEL DE SEVERIDAD
EROSION	6.75	100.00%	SEVERO	3.375	100.00%	SEVERO	14.625	46%	MODERADO	1.2	37.50%	MODERADO
GRIETAS	0	0.00%	LEVE	0	0.00%	LEVE	0.000	0%	LEVE	0	0.00%	LEVE
CORROSION	0	0.00%	LEVE	3.375	100.00%	SEVERO	0.000	0%	LEVE	0.35	10.94%	LEVE
EFLORESCENCIA	0	0.00%	LEVE	0	0.00%	LEVE	2.813	9%	LEVE	0	0.00%	LEVE
AREA TOTAL DEL ELEMENTO (M2)	6.75			3.375			31.5			3.2

NIVEL DE SEVERIDAD POR ELEMENTO	SEVERO			SEVERO			MODERADO			MODERADO

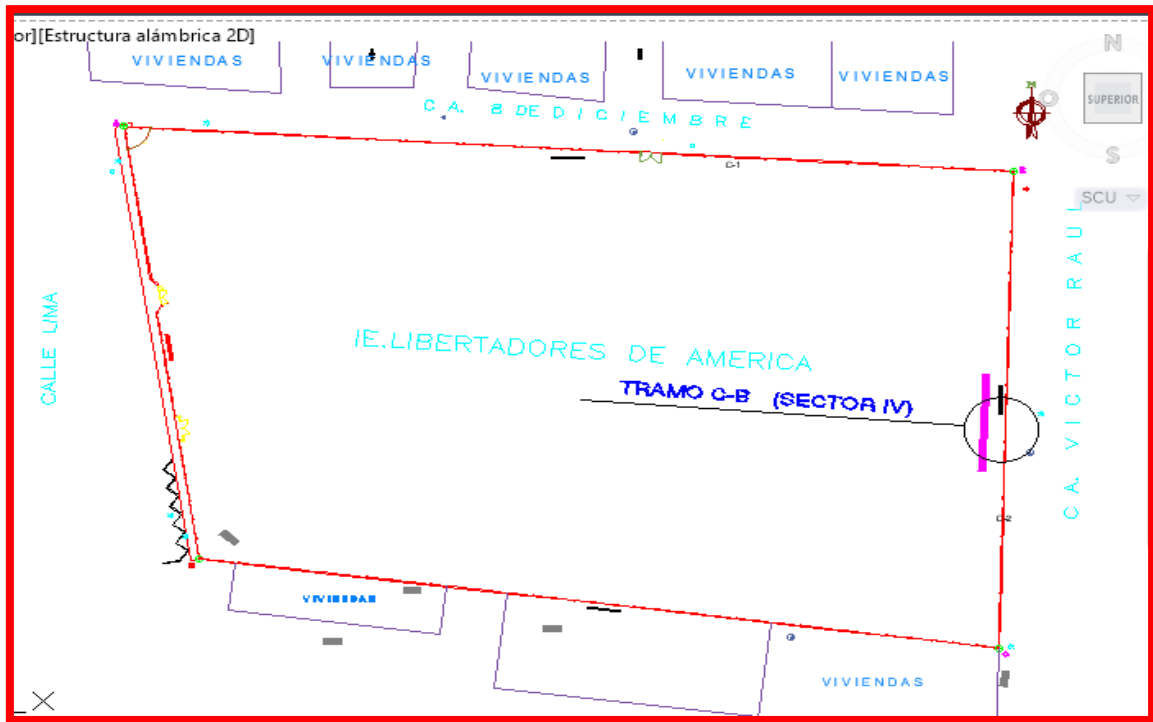
UNIDAD DE MUESTRA (SECTOR IV)

INSPECCIONADO	AGURTO VALDIVIEZO FRANK LEANDRO , PINGO CHUNGA LENIN ERNESTO						LADO : C-B			FECHA: 27 - MAYO - 2023		
ELEMENTOS	CIMIENTO			SOBRECIMIENTO			MUROS			COLUMNAS		
PATOLOGIAS	AREA AFECTADA	% AFECTADO	NIVEL DE SEVERIDAD	AREA AFECTADA	% AFECTADO	NIVEL DE SEVERIDAD	AREA AFECTADA	% AFECTADO	NIVEL DE SEVERIDAD	AREA AFECTADA	% AFECTADO	NIVEL DE SEVERIDAD
EROSION	6.75	100.00%	SEVERO	3.375	100.00%	SEVERO	14.625	46%	MODERADO	0.9	28.13%	MODERADO
GRIETAS	0	0.00%	LEVE	0	0.00%	LEVE	0.000	0%	LEVE	0	0.00%	LEVE
CORROSION	0	0.00%	LEVE	3.375	100.00%	SEVERO	0.000	0%	LEVE	0.2625	8.20%	LEVE
EFLORESCENCIA	0	0.00%	LEVE	0	0.00%	LEVE	2.813	9%	LEVE	0	0.00%	LEVE
AREA TOTAL DEL ELEMENTO (M2)	6.75			3.375			31.5			2.4		
NIVEL DE SEVERIDAD POR ELEMENTO	SEVERO			SEVERO			MODERADO			MODERADO

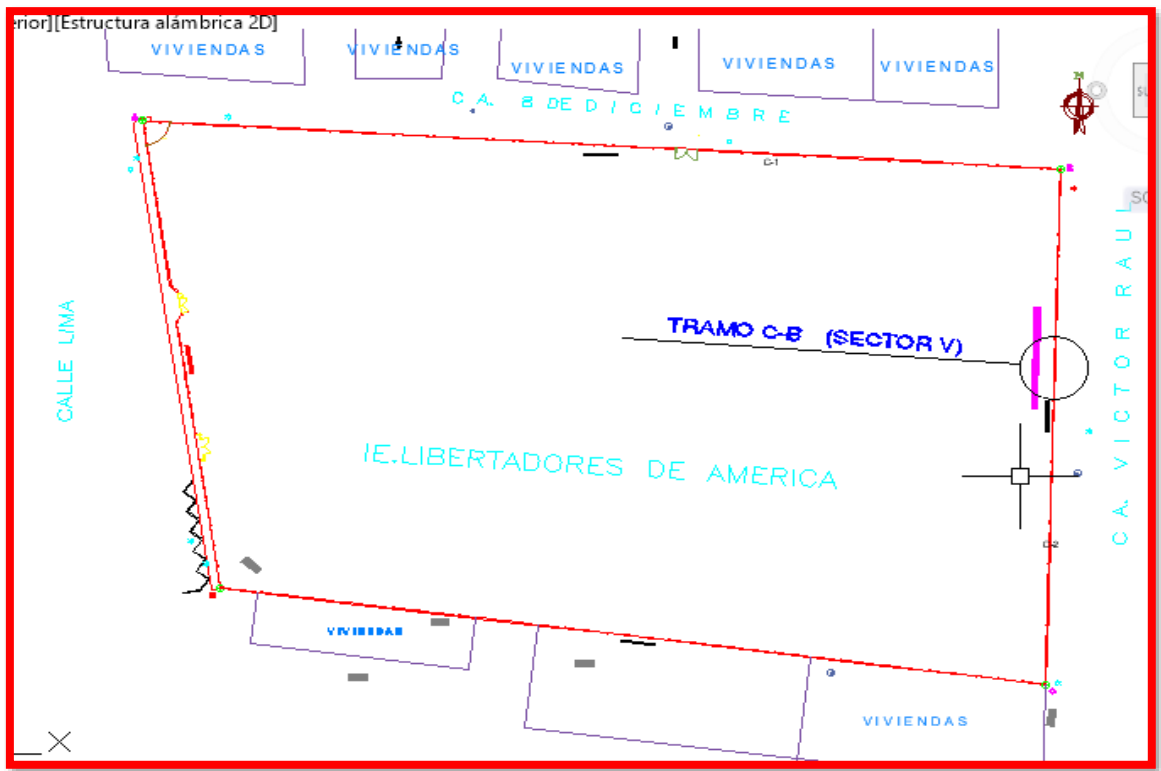
UNIVERSIDAD CÉSAR VALLEJO	TÍTULO: INFLUENCIA DE LA HUMEDAD EN PATOLOGÍAS ESTRUCTURALES DEL CERCO PERIMÉTRICO DE LA IE LIBERTADORES DE AMÉRICA DEL DISTRITO DE LA UNIÓN, PIURA 2023.									UNIDAD DE MUESTRA (SECTOR V)		
	INSPECCIONADO AGURTO VALDIVIEZO FRANK LEANDRO , PINGO CHUNGA LENIN ERNESTO						LADO : C-B			FECHA: 27 - MAYO - 2023		
ELEMENTOS	CIMIENTO			SOBRECIMIENTO			MUROS			COLUMNAS		
PATOLOGIAS	AREA AFECTADA	% AFECTADO	NIVEL DE SEVERIDAD	AREA AFECTADA	% AFECTADO	NIVEL DE SEVERIDAD	AREA AFECTADA	% AFECTADO	NIVEL DE SEVERIDAD	AREA AFECTADA	% AFECTADO	NIVEL DE SEVERIDAD
EROSION	6.75	100.00%	SEVERO	3.375	100.00%	SEVERO	14.625	46%	MODERADO	1.2	37.50%	MODERADO
GRIETAS	0	0.00%	LEVE	0	0.00%	LEVE	0.000	0%	LEVE	0	0.00%	LEVE
CORROSION	0	0.00%	LEVE	3.375	100.00%	SEVERO	0.000	0%	LEVE	0.35	10.94%	LEVE
EFLORESCENCIA	0	0.00%	LEVE	0	0.00%	LEVE	2.813	9%	LEVE	0	0.00%	LEVE
AREA TOTAL DEL ELEMENTO (M2)	6.75			3.375			31.5			3.2

NIVEL DE SEVERIDAD POR ELEMENTO	SEVERO			SEVERO			MODERADO			MODERADO

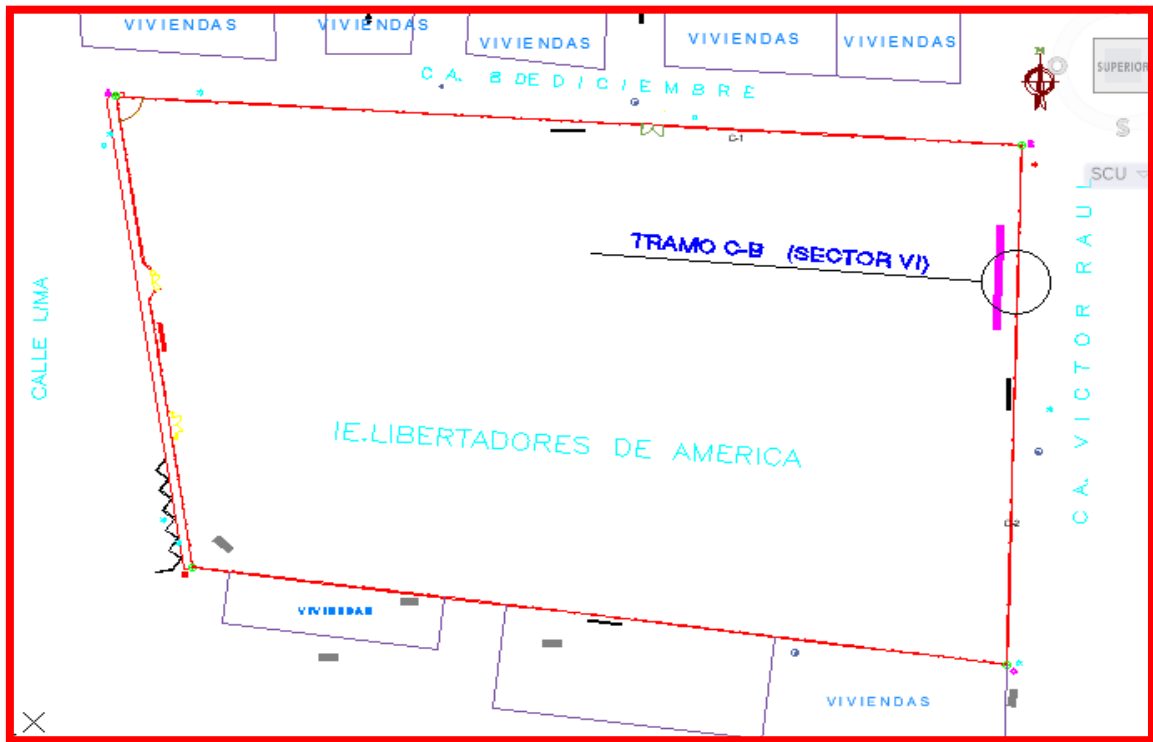
UNIVERSIDAD CÉSAR VALLEJO	TÍTULO: INFLUENCIA DE LA HUMEDAD EN PATOLOGÍAS ESTRUCTURALES DEL CERCO PERIMÉTRICO DE LA IE LIBERTADORES DE AMÉRICA DEL DISTRITO DE LA UNIÓN, PIURA 2023.									UNIDAD DE MUESTRA (SECTOR VI)		
	INSPECCIONADO AGURTO VALDIVIEZO FRANK LEANDRO , PINGO CHUNGA LENIN ERNESTO						LADO : C-B			FECHA: 27 - MAYO - 2023		
ELEMENTOS	CIMIENTO			SOBRECIMIENTO			MUROS			COLUMNAS		
PATOLOGIAS	AREA AFECTADA	% AFECTADO	NIVEL DE SEVERIDAD	AREA AFECTADA	% AFECTADO	NIVEL DE SEVERIDAD	AREA AFECTADA	% AFECTADO	NIVEL DE SEVERIDAD	AREA AFECTADA	% AFECTADO	NIVEL DE SEVERIDAD
EROSION	6.75	100.00%	SEVERO	3.375	100.00%	SEVERO	14.625	46%	MODERADO	0.9	28.13%	MODERADO
GRIETAS	0	0.00%	LEVE	0	0.00%	LEVE	0.000	0%	LEVE	0	0.00%	LEVE
CORROSION	0	0.00%	LEVE	3.375	100.00%	SEVERO	0.000	0%	LEVE	0.2625	8.20%	LEVE
EFLORESCENCIA	0	0.00%	LEVE	0	0.00%	LEVE	2.813	9%	LEVE	0	0.00%	LEVE
AREA TOTAL DEL ELEMENTO (M2)	6.75			3.375			31.5			2.4

NIVEL DE SEVERIDAD POR ELEMENTO	SEVERO			SEVERO			MODERADO			MODERADO

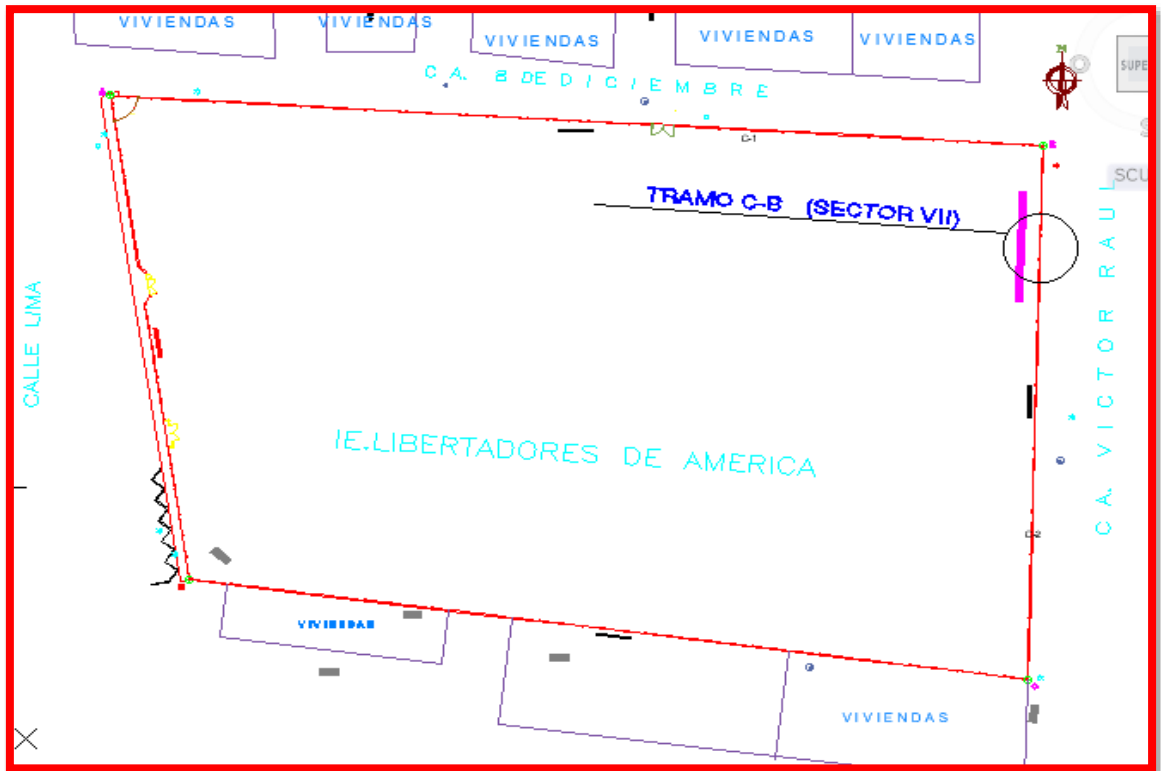
UNIVERSIDAD CÉSAR VALLEJO	TÍTULO: INFLUENCIA DE LA HUMEDAD EN PATOLOGÍAS ESTRUCTURALES DEL CERCO PERIMÉTRICO DE LA IE LIBERTADORES DE AMÉRICA DEL DISTRITO DE LA UNIÓN, PIURA 2023.									UNIDAD DE MUESTRA (SECTOR VII)		
	INSPECCIONADO AGURTO VALDIVIEZO FRANK LEANDRO , PINGO CHUNGA LENIN ERNESTO						LADO : C-B			FECHA: 27 - MAYO - 2023		
ELEMENTOS	CIMIENTO			SOBRECIMIENTO			MUROS			COLUMNAS		
PATOLOGIAS	AREA AFECTADA	% AFECTADO	NIVEL DE SEVERIDAD	AREA AFECTADA	% AFECTADO	NIVEL DE SEVERIDAD	AREA AFECTADA	% AFECTADO	NIVEL DE SEVERIDAD	AREA AFECTADA	% AFECTADO	NIVEL DE SEVERIDAD
EROSION	6.9	100.00%	SEVERO	3.45	100.00%	SEVERO	11.500	36%	MODERADO	1	31.25%	MODERADO
GRIETAS	0	0.00%	LEVE	0	0.00%	LEVE	0.000	0%	LEVE	0	0.00%	LEVE
CORROSION	0	0.00%	LEVE	3.45	100.00%	SEVERO	0.000	0%	LEVE	0.28	8.75%	LEVE
EFLORESCENCIA	0	0.00%	LEVE	0	0.00%	LEVE	3.450	11%	LEVE	0	0.00%	LEVE
AREA TOTAL DEL ELEMENTO (M2)	6.9			3.45			32.2			2.4

NIVEL DE SEVERIDAD POR ELEMENTO	SEVERO			SEVERO			MODERADO			MODERADO

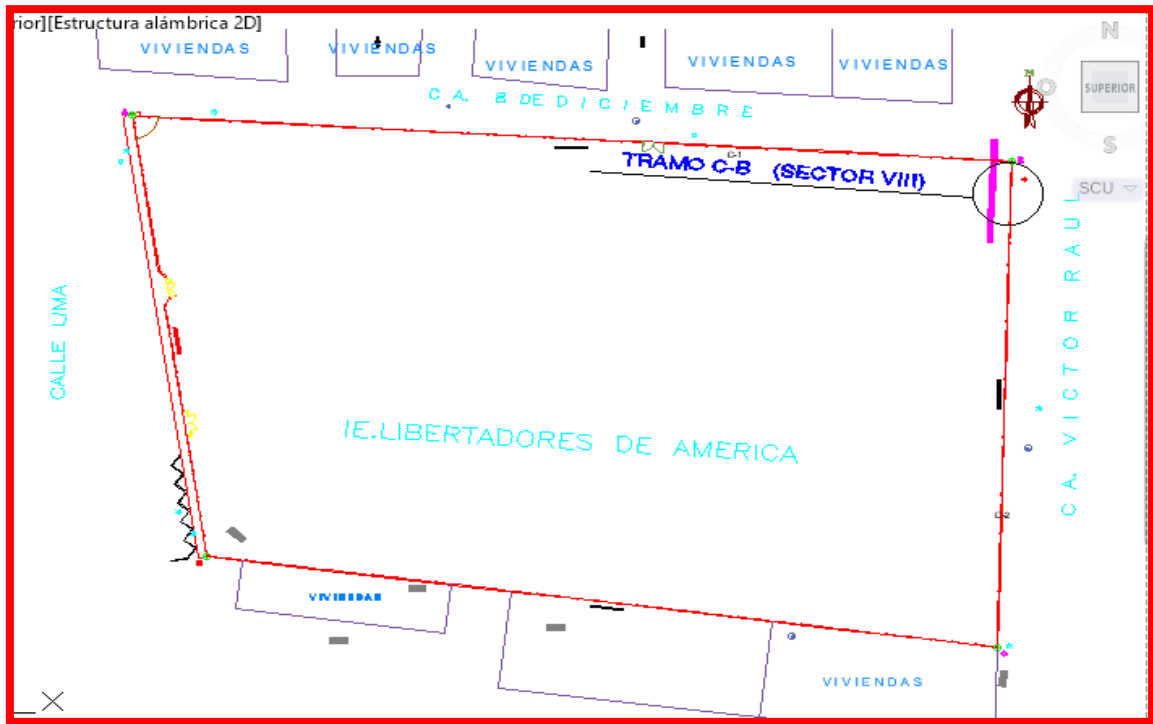
UNIVERSIDAD CÉSAR VALLEJO	TÍTULO: INFLUENCIA DE LA HUMEDAD EN PATOLOGÍAS ESTRUCTURALES DEL CERCO PERIMÉTRICO DE LA IE LIBERTADORES DE AMÉRICA DEL DISTRITO DE LA UNIÓN, PIURA 2023.									UNIDAD DE MUESTRA (SECTOR VIII)		
	INSPECCIONADO AGURTO VALDIVIEZO FRANK LEANDRO , PINGO CHUNGA LENIN ERNESTO						LADO : C-B			FECHA: 27 - MAYO - 2023		
ELEMENTOS	CIMIENTO			SOBRECIMIENTO			MUROS			COLUMNAS		
PATOLOGIAS	AREA AFECTADA	% AFECTADO	NIVEL DE SEVERIDAD	AREA AFECTADA	% AFECTADO	NIVEL DE SEVERIDAD	AREA AFECTADA	% AFECTADO	NIVEL DE SEVERIDAD	AREA AFECTADA	% AFECTADO	NIVEL DE SEVERIDAD
EROSION	7.2	108.99%	SEVERO	3	100.00%	SEVERO	14.400	43%	MODERADO	1	31.25%	MODERADO
GRIETAS	0	0.00%	LEVE	0	0.00%	LEVE	0.000	0%	LEVE	0	0.00%	LEVE
CORROSION	0	0.00%	LEVE	3	100.00%	SEVERO	0.000	0%	LEVE	0.3	9.38%	LEVE
EFLORESCENCIA	0	0.00%	LEVE	0	0.00%	LEVE	9.600	29%	LEVE	0	0.00%	LEVE
AREA TOTAL DEL ELEMENTO (M2)	7.2			3			33.6			4

NIVEL DE SEVERIDAD POR ELEMENTO	SEVERO			SEVERO			MODERADO			MODERADO

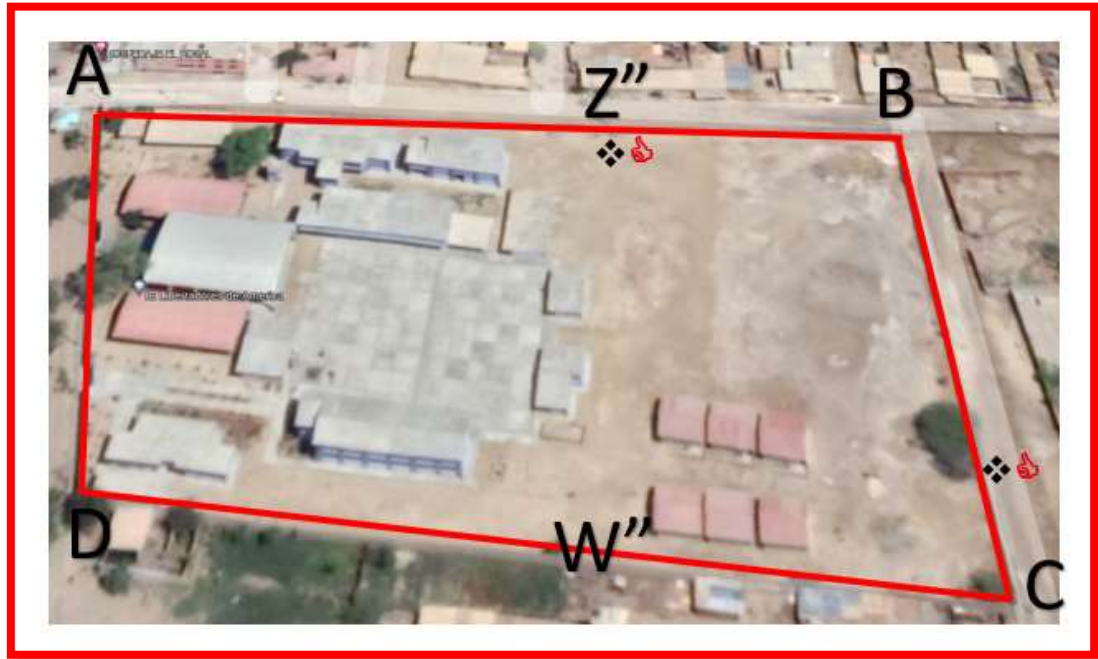
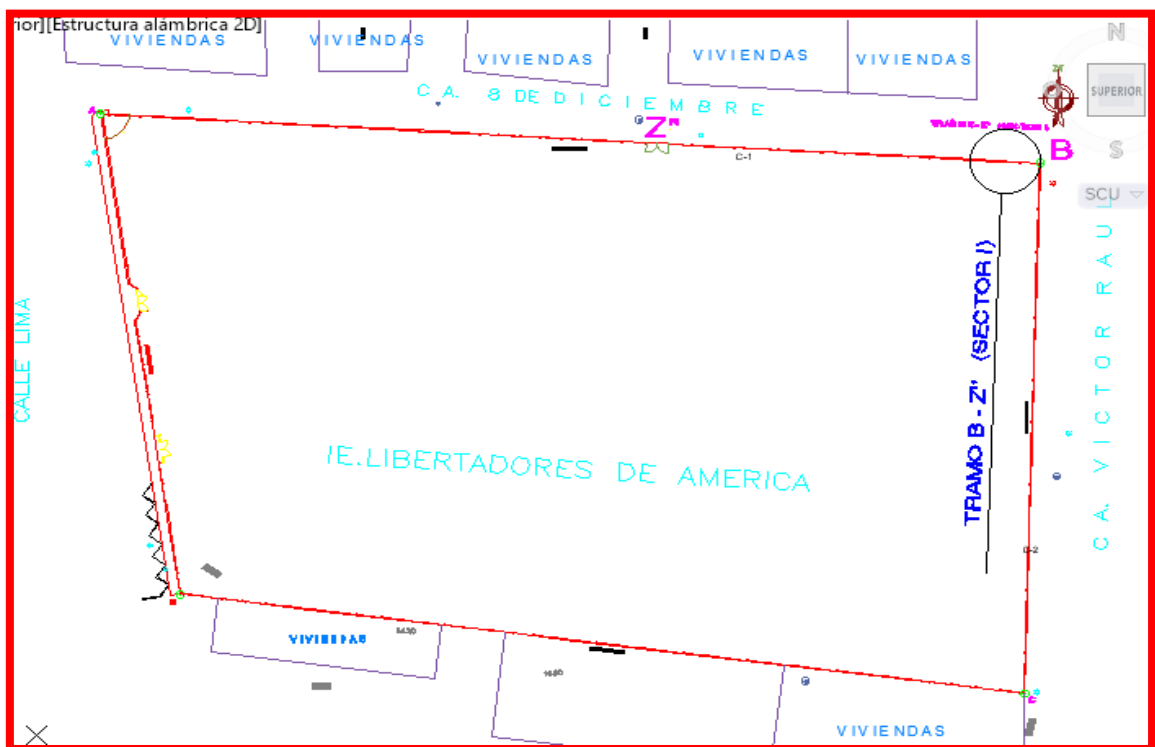
TÍTULO: INFLUENCIA DE LA HUMEDAD EN PATOLOGÍAS ESTRUCTURALES DEL CERCO PERIMÉTRICO DE LA IE LIBERTADORES DE AMÉRICA DEL DISTRITO DE LA UNIÓN, PIURA 2023.									UNIDAD DE MUESTRA (SECTOR I)		
INSPECCIONADO	AGURTO VALDIVIEZO FRANK LEANDRO , PINGO CHUNGA LENIN ERNESTO						LADO : B - Z"			FECHA: 29 - MAYO - 2023		
ELEMENTOS	CIMIENTO			SOBRECIMIENTO			MUROS			COLUMNAS		
PATOLOGIAS	AREA AFECTADA	% AFECTADO	NIVEL DE SEVERIDAD	AREA AFECTADA	% AFECTADO	NIVEL DE SEVERIDAD	AREA AFECTADA	% AFECTADO	NIVEL DE SEVERIDAD	AREA AFECTADA	% AFECTADO	NIVEL DE SEVERIDAD
EROSION	6.75	100.00 %	SEVERO	1.05	100.00 %	SEVERO	5.250	18%	MODERADO	0.3	9.38%	MODERADO
GRIETAS	0	0.00%	LEVE	0	0.00%	LEVE	0.000	0%	LEVE	0	0.00%	LEVE
CORROSION	0	0.00%	LEVE	1.05	100.00 %	SEVERO	0.000	0%	LEVE	0.18	5.63%	LEVE
EFLORESCENCIA	0	0.00%	LEVE	0	0.00%	LEVE	1.125	4%	LEVE	0	0.00%	LEVE
AREA TOTAL DEL ELEMENTO (M2)	6.75			1.05			29.4			2.4		
NIVEL DE SEVERIDAD POR ELEMENTO	SEVERO			SEVERO			MODERADO			MODERADO

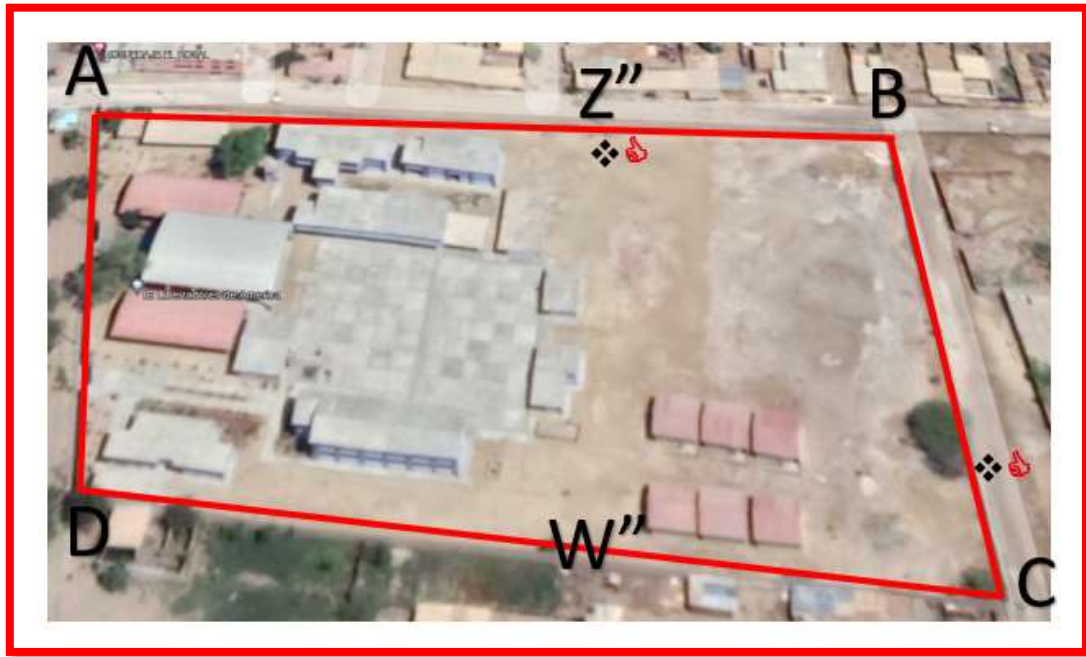
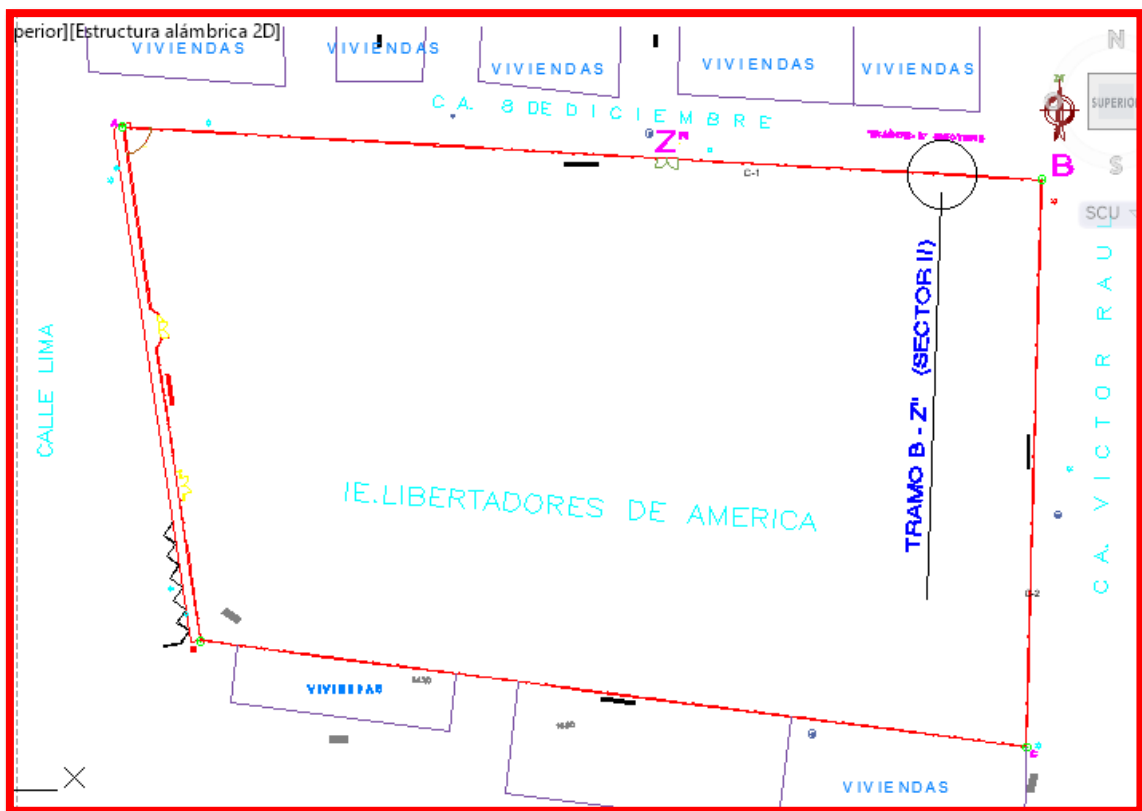
**UNIDAD DE
MUESTRA
(SECTOR II)**

INSPECCIONADO	AGURTO VALDIVIEZO FRANK LEANDRO , PINGO CHUNGA LENIN ERNESTO						LADO : B - Z"			FECHA: 29 - MAYO - 2023		
ELEMENTOS	CIMIENTO			SOBRECIMIENTO			MUROS			COLUMNAS		
PATOLOGIAS	AREA AFECTA DA	% AFECTA DO	NIVEL DE SEVERID AD	AREA AFECTA DA	% AFECTA DO	NIVEL DE SEVERID AD	AREA AFECTA DA	% AFECTA DO	NIVEL DE SEVERID AD	AREA AFECTA DA	% AFECTA DO	NIVEL DE SEVERID AD
EROSION	7.218	109.26 %	SEVERO	1.05	100.00 %	SEVERO	13.500	46%	MODERA DO	0.9	28.13%	MODERA DO
GRIETAS	0	0.00%	LEVE	0	0.00%	LEVE	0.000	0%	LEVE	0	0.00%	LEVE
CORROSION	0	0.00%	LEVE	1.05	100.00 %	SEVERO	0.000	0%	LEVE	0.18	5.63%	LEVE
EFLORESCENCIA	0	0.00%	LEVE	0	0.00%	LEVE	3.150	10%	LEVE	0	0.00%	LEVE
AREA TOTAL DEL ELEMENTO (M2)	7.218			1.05			29.4			2.4		
NIVEL DE SEVERIDAD POR ELEMENTO	SEVERO			SEVERO			MODERADO			MODERADO

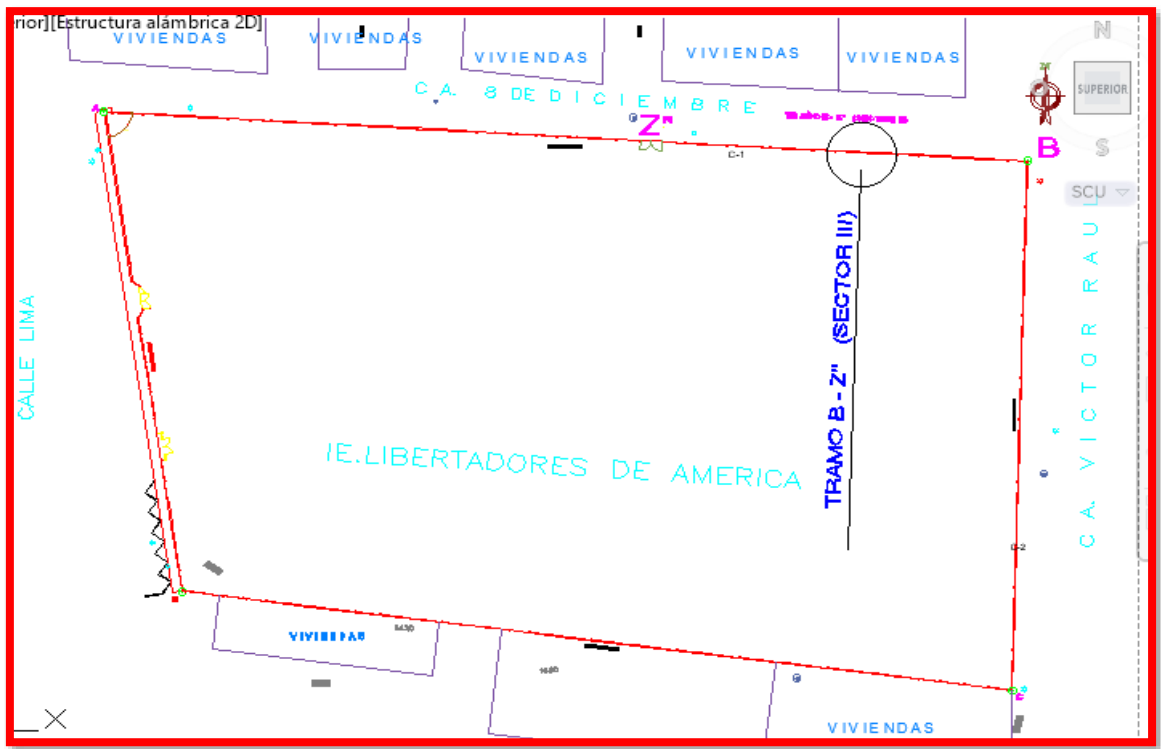
<p>UNIVERSIDAD CÉSAR VALLEJO</p>	TÍTULO: INFLUENCIA DE LA HUMEDAD EN PATOLOGÍAS ESTRUCTURALES DEL CERCO PERIMÉTRICO DE LA IE LIBERTADORES DE AMÉRICA DEL DISTRITO DE LA UNIÓN, PIURA 2023.									UNIDAD DE MUESTRA (SECTOR III)		
INSPECCIONADO	AGURTO VALDIVIEZO FRANK LEANDRO , PINGO CHUNGA LENIN ERNESTO						LADO : B - Z"			FECHA: 29 - MAYO - 2023		
ELEMENTOS	CIMIENTO			SOBRECIMIENTO			MUROS			COLUMNAS		
PATOLOGIAS	AREA AFECTADA	% AFECTADO	NIVEL DE SEVERIDAD	AREA AFECTADA	% AFECTADO	NIVEL DE SEVERIDAD	AREA AFECTADA	% AFECTADO	NIVEL DE SEVERIDAD	AREA AFECTADA	% AFECTADO	NIVEL DE SEVERIDAD
EROSION	7.218	109.26 %	SEVERO	3.15	100.00 %	SEVERO	15.750	54%	MODERADO	1.05	32.81%	MODERADO
GRIETAS	0	0.00%	LEVE	0	0.00%	LEVE	0.000	0%	LEVE	0	0.00%	LEVE
CORROSION	0	0.00%	LEVE	3.15	100.00 %	SEVERO	0.000	0%	LEVE	0.21	6.56%	LEVE
EFLORESCENCIA	0	0.00%	LEVE	0	0.00%	LEVE	2.813	9%	LEVE	0	0.00%	LEVE
AREA TOTAL DEL ELEMENTO (M2)	7.218			3.15			29.4			2.4

NIVEL DE SEVERIDAD POR ELEMENTO	SEVERO			SEVERO			MODERADO			MODERADO
