UNIVERSIDAD CÉSAR VALLEJO

**Influencia de la humedad en patologías estructurales del cerco
perimétrico de la IE Libertadores de América del distrito de La
Unión, Piura 2023.**

TESIS PARA OBTENER EL TÍTULO PROFESIONAL DE:

Ingeniero Civil

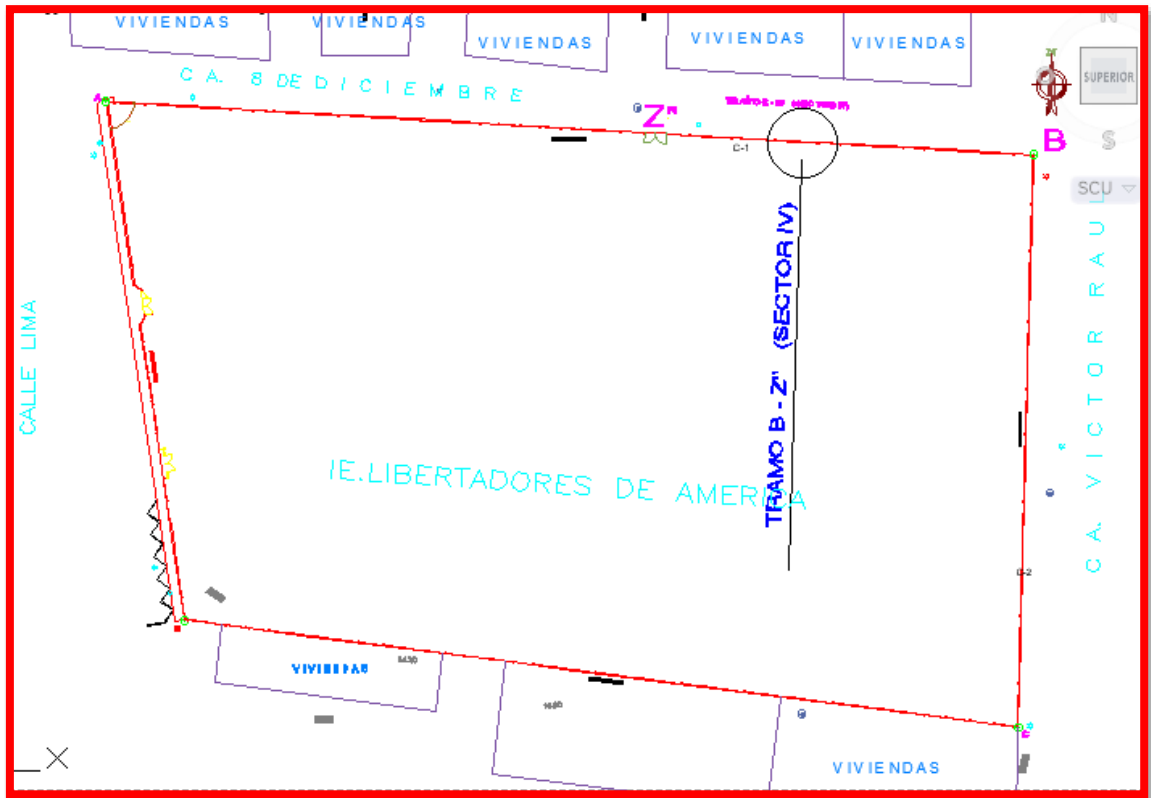
UNIDAD DE MUESTRA (SECTOR IV)

INSPECCIONADO	AGURTO VALDIVIEZO FRANK LEANDRO , PINGO CHUNGA LENIN ERNESTO						LADO : B - Z"			FECHA: 29 - MAYO - 2023		
ELEMENTOS	CIMIENTO			SOBRECIMIENTO			MUROS			COLUMNAS		
PATOLOGIAS	AREA AFECTADA	% AFECTADO	NIVEL DE SEVERIDAD	AREA AFECTADA	% AFECTADO	NIVEL DE SEVERIDAD	AREA AFECTADA	% AFECTADO	NIVEL DE SEVERIDAD	AREA AFECTADA	% AFECTADO	NIVEL DE SEVERIDAD
EROSION	7.218	109.26 %	SEVERO	1.575	100.00 %	SEVERO	16.275	55%	MODERADO	1.1625	36.33%	MODERADO
GRIETAS	0	0.00%	LEVE	0	0.00%	LEVE	0.000	0%	LEVE	0	0.00%	LEVE
CORROSION	0	0.00%	LEVE	1.575	100.00 %	SEVERO	0.000	0%	LEVE	0.18	5.63%	LEVE
EFLORESCENCIA	0	0.00%	LEVE	0	0.00%	LEVE	2.250	8%	LEVE	0	0.00%	LEVE
AREA TOTAL DEL ELEMENTO (M2)	7.218			1.575			29.4			2.4		
NIVEL DE SEVERIDAD POR ELEMENTO	SEVERO			SEVERO			MODERADO			MODERADO

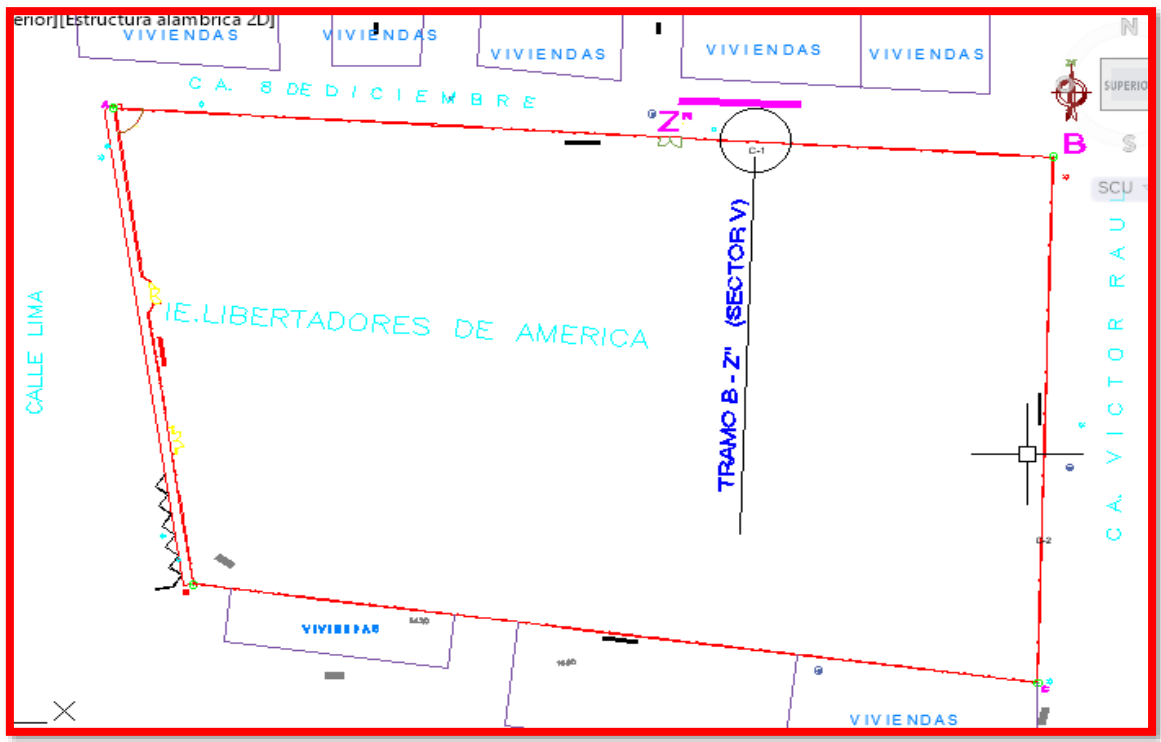
**UNIDAD DE
MUESTRA
(SECTOR V)**

INSPECCIONADO	AGURTO VALDIVIEZO FRANK LEANDRO , PINGO CHUNGA LENIN ERNESTO						LADO : B - Z"			FECHA: 29 - MAYO - 2023		
ELEMENTOS	CIMIENTO			SOBRECIMIENTO			MUROS			COLUMNAS		
PATOLOGIAS	AREA AFECTA DA	% AFECTA DO	NIVEL DE SEVERID AD	AREA AFECTA DA	% AFECTA DO	NIVEL DE SEVERID AD	AREA AFECTA DA	% AFECTA DO	NIVEL DE SEVERID AD	AREA AFECTA DA	% AFECTA DO	NIVEL DE SEVERID AD
EROSION	6.93	100.00 %	SEVERO	1.62	100.00 %	SEVERO	16.740	55%	MODERA DO	1.1625	36.33%	MODERA DO
GRIETAS	0	0.00%	LEVE	0	0.00%	LEVE	0.000	0%	LEVE	0	0.00%	LEVE
CORROSION	0	0.00%	LEVE	1.62	100.00 %	SEVERO	0.000	0%	LEVE	0.18	5.63%	LEVE
EFLORESCENCIA	0	0.00%	LEVE	0	0.00%	LEVE	2.700	9%	LEVE	0	0.00%	LEVE
AREA TOTAL DEL ELEMENTO (M2)	6.93			1.62			30.24			2.4		
NIVEL DE SEVERIDAD POR ELEMENTO	SEVERO			SEVERO			MODERADO			MODERADO

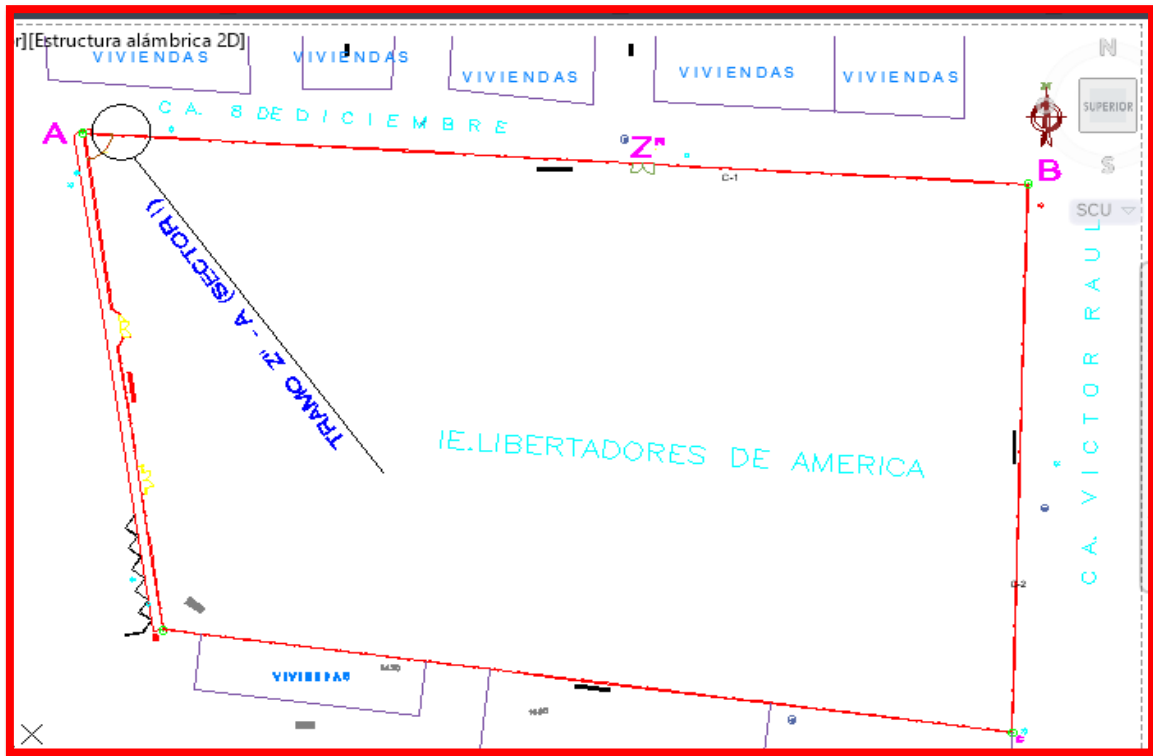
UNIDAD DE MUESTRA (SECTOR I)

INSPECCIONADO	AGURTO VALDIVIEZO FRANK LEANDRO , PINGO CHUNGA LENIN ERNESTO						LADO : Z" - A			FECHA: 29 - MAYO - 2023		
ELEMENTOS	CIMIENTO			SOBRECIMIENTO			MUROS			COLUMNAS		
PATOLOGIAS	AREA AFECTADA	% AFECTADO	NIVEL DE SEVERIDAD	AREA AFECTADA	% AFECTADO	NIVEL DE SEVERIDAD	AREA AFECTADA	% AFECTADO	NIVEL DE SEVERIDAD	AREA AFECTADA	% AFECTADO	NIVEL DE SEVERIDAD
EROSION	7.2	100.00 %	SEVERO	1.76	100.00 %	SEVERO	1.710	5%	LEVE	0.1275	3.98%	LEVE
GRIETAS	0	0.00%	LEVE	0	0.00%	LEVE	0.000	0%	LEVE	0	0.00%	LEVE
CORROSION	0	0.00%	LEVE	1.6875	95.88%	SEVERO	0.000	0%	LEVE	0.099	3.09%	LEVE
EFLORESCENCIA	0	0.00%	LEVE	0	0.00%	LEVE	2.052	6%	LEVE	0	0.00%	LEVE
AREA TOTAL DEL ELEMENTO (M2)	7.2			1.76			31.92			2.4		
NIVEL DE SEVERIDAD POR ELEMENTO	SEVERO			SEVERO			MODERADO			MODERADO

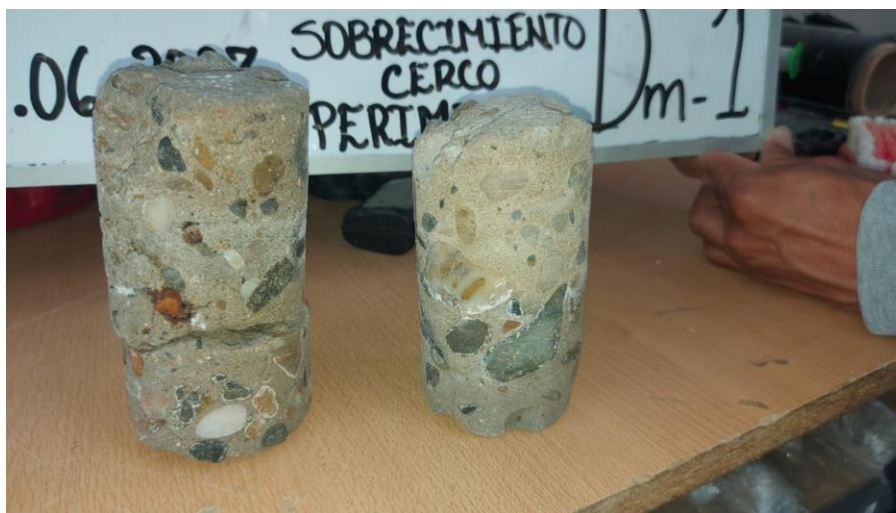
Se observa abundante salinidad y humedad los testigos Extraídos.

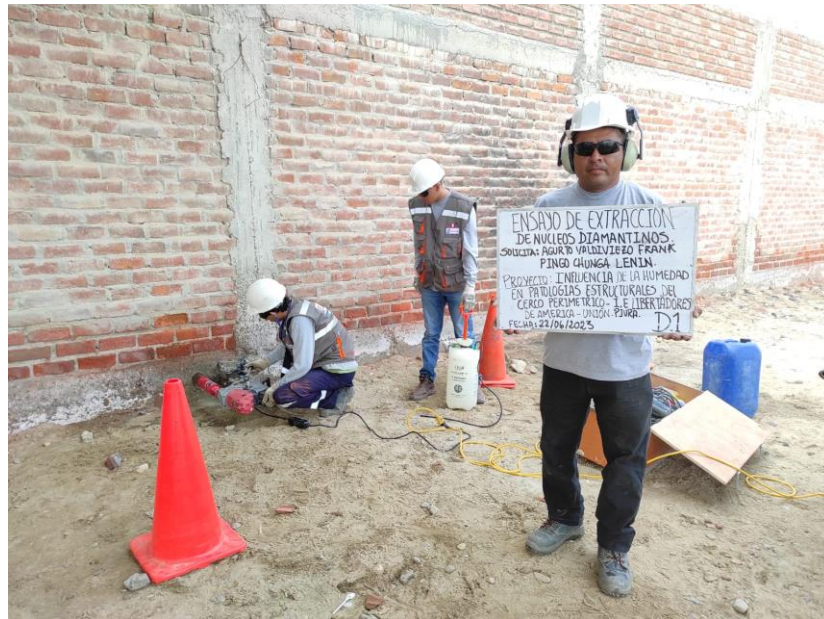
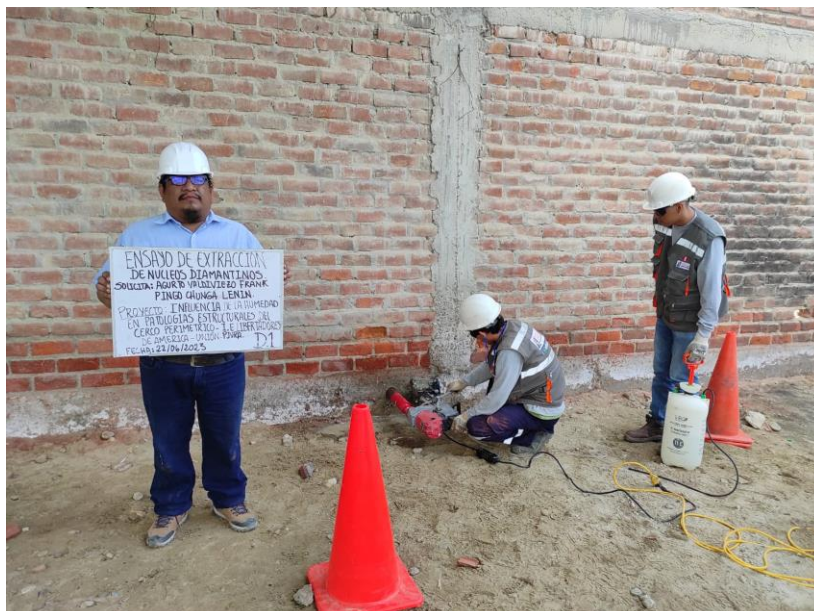
DIAMANTINA N° 01 – SOBRECIMIENTO - CERCO DE CERCO PERIMETRICO:

1.- Dm1 - SOBRECIMIENTO - CERCO DE CERCO PERIMETRICO	22/06/2023	29/06/2023	7	6.799	28.90	2,947.22	77.93	37.11	
2.- Dm2 - COLUMNA - CERCO DE CERCO PERIMETRICO.	22/06/2023	29/06/2023	7	6.817	58.10	5,925.04	141.23	67.25	
RESISTENCIA PROMEDIO DE LA ESTRUCTURA ANALIZADA					109.58 (Kg/cm²)		52.18%		
Observaciones:									
La resistencia de rotura sólo refleja la resistencia individual a compresión de la probeta ensayada.									
La Extracción y Ensayo de los Nucleos Diamantinos de Concreto					: La Resistencia Encontrada es Defavorable.				
Han sido recepcionados pertenecientes a la misma orden de servicio					: Los especímenes				
El refrentado de los especímenes ha sido realizado por					: El laboratorio				
Condiciones de humedad en el momento del ensayo					: Secos				
Núcleo	Longitud Inicial Especimen (cm)	Área del Especimen	Relación (L/D)	Factor por corrección debido a esbeltez

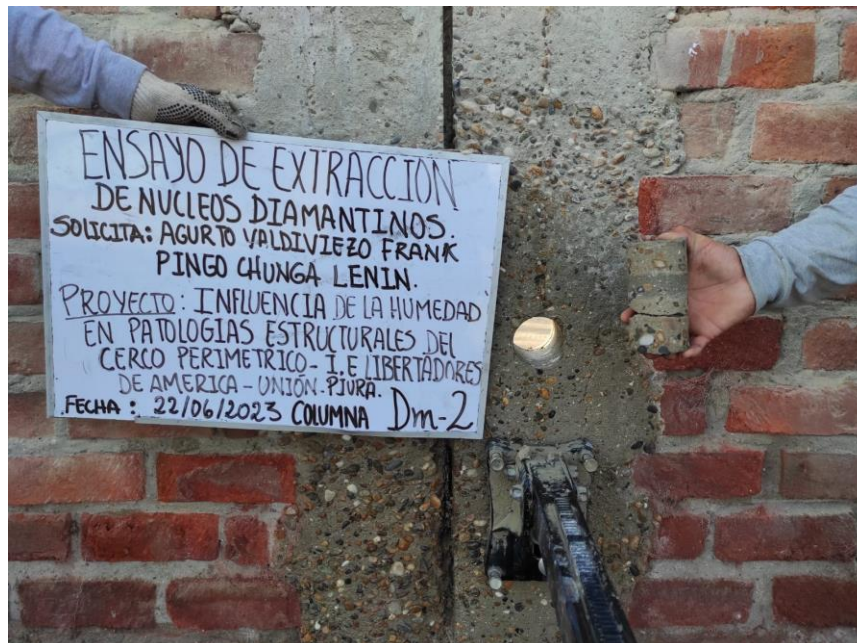
DIAMANTINA N° 02 – COLUMNA - CERCO DE CERCO PERIMETRICO.

1.- Dm1 - SOBRECIMIENTO - CERCO DE CERCO PERIMETRICO	22/06/2023	29/06/2023	7	6.799	28.90	2,947.22	77.93	37.11	
2.- Dm2 - COLUMNA - CERCO DE CERCO PERIMETRICO.	22/06/2023	29/06/2023	7	6.817	58.10	5,925.04	141.23	67.25	
RESISTENCIA PROMEDIO DE LA ESTRUCTURA ANALIZADA					109.58 (Kg/cm²)		52.18%		
Observaciones:									
La resistencia de rotura sólo refleja la resistencia individual a compresión de la probeta ensayada.									
La Extracción y Ensayo de los Nucleos Diamantinos de Concreto					: La Resistencia Encontrada es Defavorable.				
Han sido recepcionados pertenecientes a la misma orden de servicio					: Los especímenes				
El refrentado de los especímenes ha sido realizado por					: El laboratorio				
Condiciones de humedad en el momento del ensayo					: Secos				
Núcleo	Longitud Inicial Especimen (cm)	Área del Especimen	Relación (L/D)	Factor por corrección debido a esbeltez
