UNIVERSIDAD CÉSAR VALLEJO

Identificación de vulnerabilidad sísmica en viviendas de albañilería
confinada en Asentamiento Humano Madre Teresa de Calcuta –
Castilla – Piura 2023

TESIS PARA OBTENER EL TÍTULO PROFESIONAL DE:
Ingeniero Civil

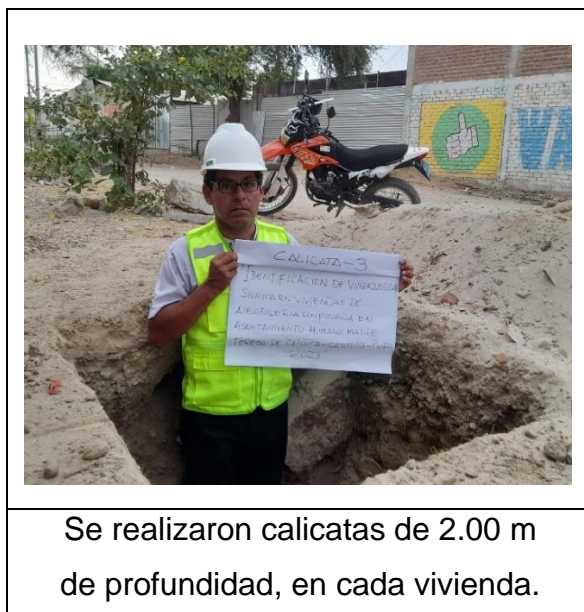
Se realizaron calicatas de 2.00 m de profundidad, en cada vivienda.

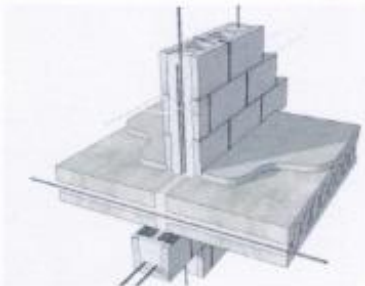
Junta vertical:
2.5 cm, 3.00 cm.

Junta horizontal:
2.00 cm, 2.5 cm.

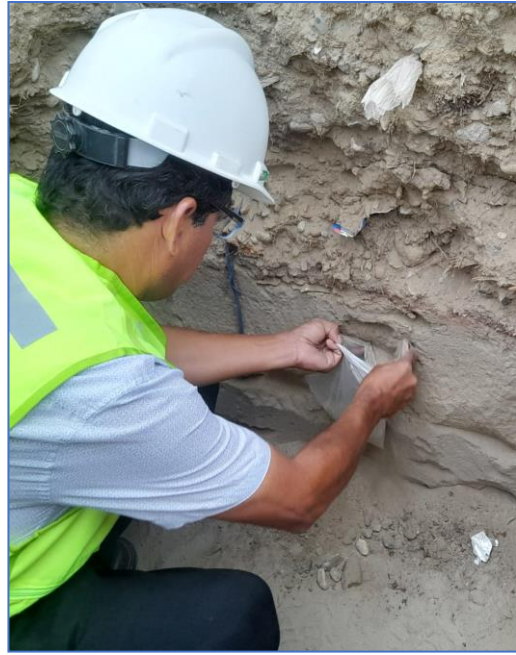
Fotografía # 05. Se recogieron muestras de suelo, para determinar el nivel de vulnerabilidad sísmica de la zona de estudio.

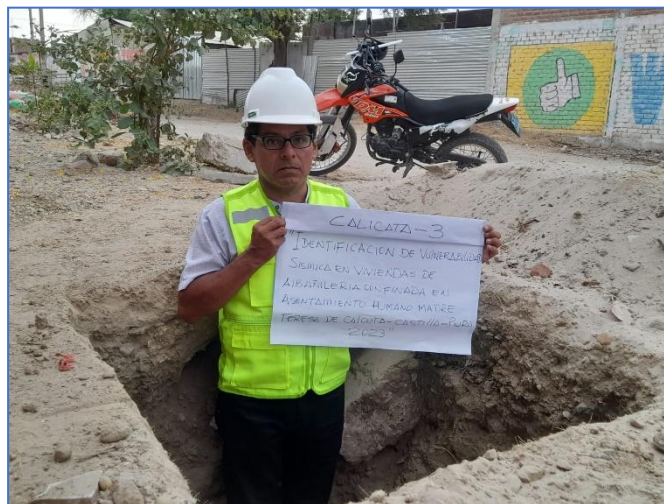
Fotografía # 06. Se realizaron 4 calicatas, para la obtención correspondiente de las muestras de suelo, las mismas que luego del análisis indicaron que en adelante las edificaciones debieran considerar la Norma E.070 y E.060.
