Análisis hidráulico de la criticidad del colector de alcantarillado
y su mejoramiento con tuberías paralelas, el Agustino, Lima -
2023

TESIS PARA OBTENER EL TÍTULO PROFESIONAL DE:

Ingeniero Civil

Diseño de Obras Hidráulicas y Saneamiento

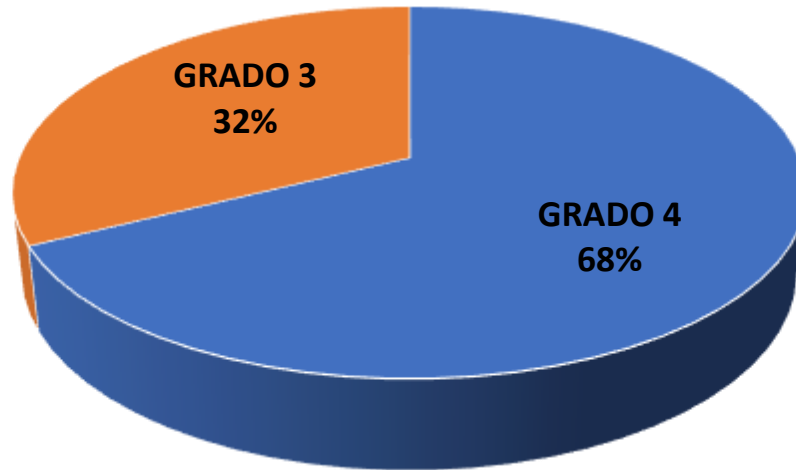
Figura 12: Resultados de la criticidad del colector de la Av. Cesar Vallejo/Camino Real/Ancash, para el escenario 2028 (Año 05)

RESULTADOS DE CRITICIDAD HIDRAULICA DEL COLECTOR EVALUADO DE LA AV. CESAR VALLEJO/CAMINO REAL/ANCASH - AÑO 2028

■ GRADO 4 ■ GRADO 3

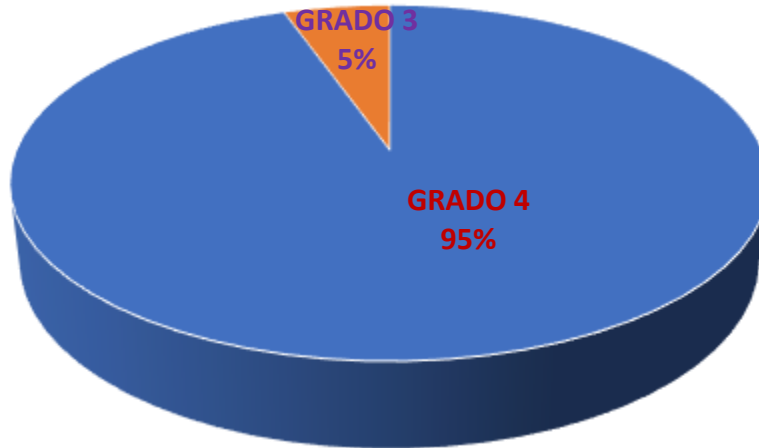
Figura 13: Resultados de la criticidad del colector de la Av. Cesar Vallejo/Camino Real/Ancash, para el escenario 2033 (Año 10)

RESULTADOS DE CRITICIDAD HIDRAULICA DEL COLECTOR EVALUADO DE LA AV. CESAR VALLEJO/CAMINO REAL/ANCASH - AÑO 2033

■ GRADO 4 ■ GRADO 3

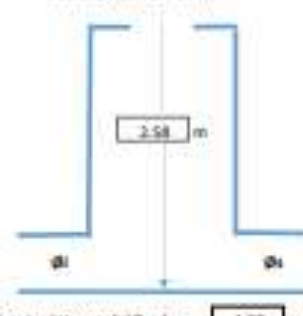
Estado General Tapa: No Tiene <input type="checkbox"/> Deteriorada <input checked="" type="checkbox"/> Bueno <input type="checkbox"/> Marco: No Tiene <input type="checkbox"/> Deteriorada <input checked="" type="checkbox"/> Bueno <input type="checkbox"/> Techo: No Tiene <input type="checkbox"/> Deteriorada <input checked="" type="checkbox"/> Bueno <input type="checkbox"/> Cuerpo: <input type="checkbox"/> Deteriorada <input checked="" type="checkbox"/> Bueno <input type="checkbox"/> Meda caña: No Tiene <input type="checkbox"/> Deteriorada <input checked="" type="checkbox"/> Bueno <input type="checkbox"/>	<table border="0" style="width: 100%;"> <tr> <td>Operación</td> <td>Normal <input checked="" type="checkbox"/></td> <td>Sedimentada <input type="checkbox"/></td> <td>Represado <input type="checkbox"/></td> </tr> </table>			Operación	Normal <input checked="" type="checkbox"/>	Sedimentada <input type="checkbox"/>	Represado <input type="checkbox"/>

Ø1 = 450 mm Ø2 = 450 mm						
Clasificación de Deterioro Tapa: <input type="checkbox"/> RISURADA <input checked="" type="checkbox"/> RAJADA <input type="checkbox"/> ROTA <input checked="" type="checkbox"/> AE/CON Marco: <input type="checkbox"/> RISURADA <input checked="" type="checkbox"/> RAJADA <input type="checkbox"/> ROTO <input checked="" type="checkbox"/> ON Techo: <input type="checkbox"/> RISURADO <input checked="" type="checkbox"/> RAJADO <input type="checkbox"/> ROTO <input type="checkbox"/> SIN TARRAJDO Cuerpo: <input type="checkbox"/> RISURADO <input checked="" type="checkbox"/> RAJADO <input type="checkbox"/> CON CANGREJERAS <input type="checkbox"/> SIN TARRAJDO/SA Canaleta: <input type="checkbox"/> RISURADA <input checked="" type="checkbox"/> RAJADA <input type="checkbox"/> ROTO <input checked="" type="checkbox"/> SIN TARRAJDO	Altura de Sedimentación = _____ m Altura de Represamiento = _____ m (De fondo de buzón a nivel de agua) Material: <input type="checkbox"/> Fierro Fundido <input type="checkbox"/> Concreto <input checked="" type="checkbox"/> Otro <input type="checkbox"/> Especificar: _____

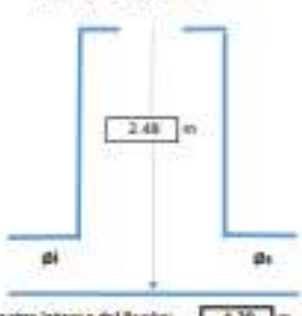
Tapa	<input type="checkbox"/> No Tiene	<input type="checkbox"/> Deteriorado	<input checked="" type="checkbox"/> Bueno																								
Marco	<input type="checkbox"/> No Tiene	<input type="checkbox"/> Deteriorado	<input checked="" type="checkbox"/> Bueno																								
Techo	<input type="checkbox"/> No Tiene	<input type="checkbox"/> Deteriorado	<input checked="" type="checkbox"/> Bueno																								
Cuerpo	<input type="checkbox"/> No Tiene	<input type="checkbox"/> Deteriorado	<input checked="" type="checkbox"/> Bueno																								
Medio caña	<input type="checkbox"/> No Tiene	<input type="checkbox"/> Deteriorado	<input checked="" type="checkbox"/> Bueno																								
Operación <input checked="" type="checkbox"/> Normal <input type="checkbox"/> Sedimentado <input type="checkbox"/> Reprovido																											
Tirante de Agua <input type="checkbox"/> 1/4 Ø <input checked="" type="checkbox"/> 1/2 Ø <input type="checkbox"/> 3/4 Ø h = 26.9 cm

Clasificación de Deterioros <table border="0" style="width:100%;"> <tr> <td>Tapa</td> <td><input checked="" type="checkbox"/> FOLGADA</td> <td><input type="checkbox"/> RALADA</td> <td><input type="checkbox"/> ROTA</td> <td><input checked="" type="checkbox"/> AC/CO</td> </tr> <tr> <td>Marco</td> <td><input type="checkbox"/> FOLGADA</td> <td><input checked="" type="checkbox"/> RALADA</td> <td><input type="checkbox"/> ROTO</td> <td><input checked="" type="checkbox"/> OXI</td> </tr> <tr> <td>Techo</td> <td><input type="checkbox"/> FOLGADO</td> <td><input checked="" type="checkbox"/> RALADO</td> <td><input type="checkbox"/> ROTO</td> <td><input type="checkbox"/> SIN TARRAJEO</td> </tr> <tr> <td>Cuerpo</td> <td><input checked="" type="checkbox"/> FOLGADO</td> <td><input checked="" type="checkbox"/> RALADO</td> <td><input type="checkbox"/> CON CANGREJERAS</td> <td><input checked="" type="checkbox"/> SIN TARRAJEO/SA</td> </tr> <tr> <td>Casaleta</td> <td><input checked="" type="checkbox"/> FOLGADA</td> <td><input checked="" type="checkbox"/> RALADA</td> <td><input type="checkbox"/> ROTO</td> <td><input type="checkbox"/> SIN TARRAJEO</td> </tr> </table>			Tapa	<input checked="" type="checkbox"/> FOLGADA	<input type="checkbox"/> RALADA	<input type="checkbox"/> ROTA	<input checked="" type="checkbox"/> AC/CO	Marco	<input type="checkbox"/> FOLGADA	<input checked="" type="checkbox"/> RALADA	<input type="checkbox"/> ROTO	<input checked="" type="checkbox"/> OXI	Techo	<input type="checkbox"/> FOLGADO	<input checked="" type="checkbox"/> RALADO	<input type="checkbox"/> ROTO	<input type="checkbox"/> SIN TARRAJEO	Cuerpo	<input checked="" type="checkbox"/> FOLGADO	<input checked="" type="checkbox"/> RALADO	<input type="checkbox"/> CON CANGREJERAS	<input checked="" type="checkbox"/> SIN TARRAJEO/SA	Casaleta	<input checked="" type="checkbox"/> FOLGADA	<input checked="" type="checkbox"/> RALADA	<input type="checkbox"/> ROTO	<input type="checkbox"/> SIN TARRAJEO

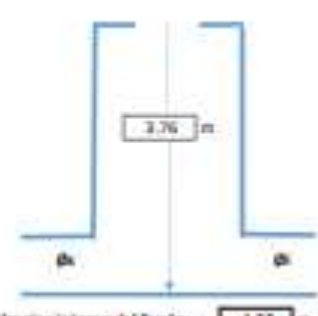
FICHA DE INSPECCIÓN	Unidad:	
	ALCANTARILLADO	Preparado por:	
		Revisado por:	
		Fecha de emisión:	
PROYECTO DE INVESTIGACIÓN - DFI			
COLECTOR: CHANCAS - EL AGUJITO			
Fecha: 20/08/21 Hora: 3:40 a. m. Buzón: 02-07		BUZÓN DE INSPECCIÓN

Cuerpo		Deteriorado <input checked="" type="checkbox"/>	Bueno <input type="checkbox"/>
Medio caña	No Tiene <input type="checkbox"/>	Deteriorado <input checked="" type="checkbox"/>	Bueno <input type="checkbox"/>
Operación	Normal <input checked="" type="checkbox"/>	Sedimentado <input type="checkbox"/>	Reprizado <input type="checkbox"/>
Tirante de Agua	1/4 Ø <input checked="" type="checkbox"/>	1/2 Ø <input type="checkbox"/>	3/4 Ø <input type="checkbox"/> h = 11.5 cm
Clasificación de Deterioro			
Tapa	<input type="checkbox"/> FISURADA <input type="checkbox"/> RAJADA <input checked="" type="checkbox"/> ROTA	<input type="checkbox"/> AL/C00	
Marco	<input type="checkbox"/> FISURADA <input checked="" type="checkbox"/> RAJADA <input type="checkbox"/> ROTO	<input type="checkbox"/> C01	
Techo	<input checked="" type="checkbox"/> FISURADO <input type="checkbox"/> RAJADO <input type="checkbox"/> ROTO	<input type="checkbox"/> SIN TARRAJED

Cuerpo	<input checked="" type="checkbox"/> FISURADO <input type="checkbox"/> RAJADO <input type="checkbox"/> CON CANGRIGERAS	<input type="checkbox"/> SIN TARRAJED/SA	
Canaleta	<input checked="" type="checkbox"/> FISURADA <input type="checkbox"/> RAJADA <input type="checkbox"/> ROTO	<input type="checkbox"/> SIN TARRAJED	
Altura de Sedimentación =	- m		
Altura de Representación =	- m	(De fondo de buznó a nivel de agua)	
Material			
Tapa	Fierro Fundido <input type="checkbox"/>	Concreto <input type="checkbox"/>	Otro <input checked="" type="checkbox"/> Especificar <input style="width: 100px;" type="text"/>
UBICACIÓN		TAPA Y MARCO

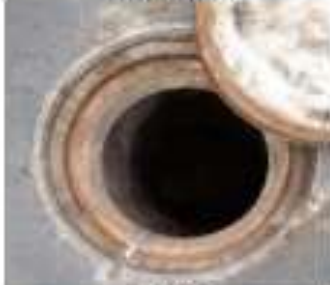
TAPA Y MARCO

Estado General						
Tapa	No Tiene	<input type="checkbox"/>	Deteriorada	<input checked="" type="checkbox"/>	Buena	<input type="checkbox"/>
Marco	No Tiene	<input type="checkbox"/>	Deteriorada	<input checked="" type="checkbox"/>	Buena	<input type="checkbox"/>
Techo	No Tiene	<input type="checkbox"/>	Deteriorado	<input checked="" type="checkbox"/>	Buena	<input type="checkbox"/>
Cuerpo		<input type="checkbox"/>	Deteriorado	<input checked="" type="checkbox"/>	Buena	<input type="checkbox"/>
Media caña	No Tiene	<input type="checkbox"/>	Deteriorada	<input checked="" type="checkbox"/>	Buena	<input type="checkbox"/>

Clasificación de Deterioro					
Tapa	<input type="checkbox"/> FISURADA	<input type="checkbox"/> RAJADA	<input type="checkbox"/> ROTA	<input checked="" type="checkbox"/> RE/DRI	<input type="checkbox"/>
Marco	<input type="checkbox"/> FISURADA	<input type="checkbox"/> RAJADA	<input type="checkbox"/> ROTO	<input checked="" type="checkbox"/> ORI	<input type="checkbox"/>
Techo	<input checked="" type="checkbox"/> FISURADO	<input type="checkbox"/> RAJADO	<input type="checkbox"/> ROTO	<input checked="" type="checkbox"/> SIN TARRAJEO	<input type="checkbox"/>
Cuerpo	<input checked="" type="checkbox"/> FISURADO	<input type="checkbox"/> RAJADO	<input type="checkbox"/> CON CANGREJERAS	<input type="checkbox"/> SIN TARRAJEO/SA	<input type="checkbox"/>
Canaleta	<input checked="" type="checkbox"/> FISURADA	<input type="checkbox"/> RAJADA	<input type="checkbox"/> ROTO	<input type="checkbox"/> SIN TARRAJEO	<input type="checkbox"/>

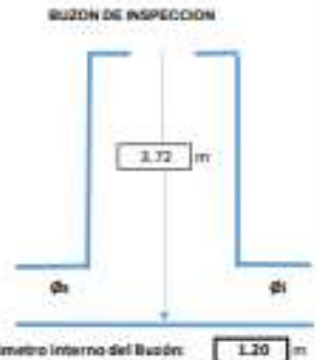
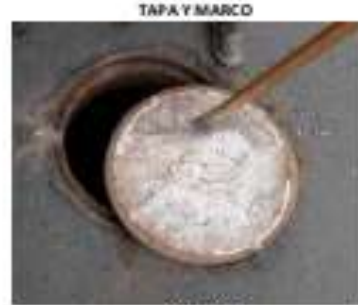
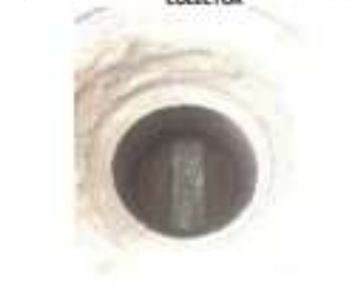
Estado General							
Tapa	No Tiene	<input type="checkbox"/>	Deteriorado	<input checked="" type="checkbox"/>	Buena	<input type="checkbox"/>	
Marco	No Tiene	<input type="checkbox"/>	Deteriorado	<input checked="" type="checkbox"/>	Buena	<input type="checkbox"/>	
Techo	No Tiene	<input type="checkbox"/>	Deteriorado	<input checked="" type="checkbox"/>	Buena	<input type="checkbox"/>	
Cuerpo	No Tiene	<input type="checkbox"/>	Deteriorado	<input checked="" type="checkbox"/>	Buena	<input type="checkbox"/>	
Medio caña	No Tiene	<input type="checkbox"/>	Deteriorado	<input checked="" type="checkbox"/>	Buena	<input type="checkbox"/>

Clasificación de Deterioro						
Tapa	<input type="checkbox"/> FISURADA	<input checked="" type="checkbox"/>	RAJADA	<input type="checkbox"/>	ROTA	<input checked="" type="checkbox"/>
Marco	<input type="checkbox"/> FISURADA	<input type="checkbox"/>	RAJADA	<input type="checkbox"/>	ROTO	<input type="checkbox"/>
Techo	<input checked="" type="checkbox"/> FISURADO	<input type="checkbox"/>	RAJADO	<input type="checkbox"/>	ROTO	<input type="checkbox"/>
Cuerpo	<input checked="" type="checkbox"/> FISURADO	<input type="checkbox"/>	RAJADO	<input type="checkbox"/>	CON CANGREJERAS	<input type="checkbox"/>
Canaleta	<input checked="" type="checkbox"/> FISURADA	<input type="checkbox"/>	RAJADA	<input type="checkbox"/>	ROTO	<input type="checkbox"/>
					AE/(DI)	<input checked="" type="checkbox"/>
					DI	<input checked="" type="checkbox"/>
					SIN TARRAJEO	<input type="checkbox"/>
					SIN TARRAJEO/SA	<input type="checkbox"/>

Observaciones

SE ENCUENTRA UBICADO EN LA CALZADA.

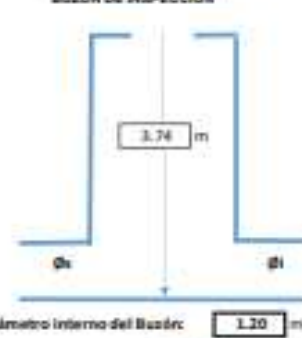
FICHA DE INSPECCIÓN	Unidad:	
	ALCANTARILLADO	Preparado por:	
		Revisado por:	
PROYECTO DE INVESTIGACIÓN - DPI		Fecha de emisión:	
COLECTOR: CHANCAS - EL AGUSTINO			
Fecha: 22/10/23 Hora: 2:25 p.m. Buzón: BZ-30		BUZÓN DE INSPECCIÓN

Diámetro interno del Buzón: 1.20 m	
Av./Calle: AV. ANCASH / CALLE 15 No./Lote/PC:			
Descarga al Colector: LOCLUMBA Sistema de Drenaje Principal: SISTEMA SURCO			
Ubicación	<input type="checkbox"/> Con Acceso <input type="checkbox"/> Enterrado <input checked="" type="checkbox"/> Sellado <input type="checkbox"/> No Ubicado		
	Coordenadas	<input checked="" type="checkbox"/> (X) 282253.66 <input type="checkbox"/> (Y) 8668140.33	
Estado General			
Tapa	No Tiene	<input type="checkbox"/> Deteriorado	<input checked="" type="checkbox"/> Bueno
Marco	No Tiene	<input type="checkbox"/> Deteriorado	<input checked="" type="checkbox"/> Bueno
Techo	No Tiene	<input type="checkbox"/> Deteriorado	<input checked="" type="checkbox"/> Bueno

Cuerpo	No Tiene	<input type="checkbox"/> Deteriorado	<input checked="" type="checkbox"/> Bueno
Media caña	No Tiene	<input type="checkbox"/> Deteriorado	<input checked="" type="checkbox"/> Bueno
Operación	Normal <input checked="" type="checkbox"/>	Sedimentado <input type="checkbox"/>	Represado <input type="checkbox"/>
Tirante de Agua	1/4 Ø <input type="checkbox"/>	1/2 Ø <input type="checkbox"/>	3/4 Ø <input checked="" type="checkbox"/> h = 30 cm
Clasificación de Deteriarios			
Tapa	<input checked="" type="checkbox"/> FOLGADA	<input type="checkbox"/> BAJADA	<input type="checkbox"/> ROTA
Marco	<input checked="" type="checkbox"/> FOLGADA	<input type="checkbox"/> BAJADA	<input type="checkbox"/> ROTO
Techo	<input checked="" type="checkbox"/> FOLGADO	<input type="checkbox"/> BAJADO	<input type="checkbox"/> ROTO
Cuerpo	<input checked="" type="checkbox"/> FOLGADO	<input type="checkbox"/> BAJADO	<input type="checkbox"/> CON CANGREJERAS
