**UNIVERSIDAD CÉSAR VALLEJO**

“Evaluación de las patologías y propuestas de intervención del pavimento flexible en la Panamericana Norte, Óvalo Tallan - Av. del Valle, Sullana - Piura 2023”

**TESIS PARA OBTENER EL TÍTULO PROFESIONAL DE:**

Ingeniero Civil

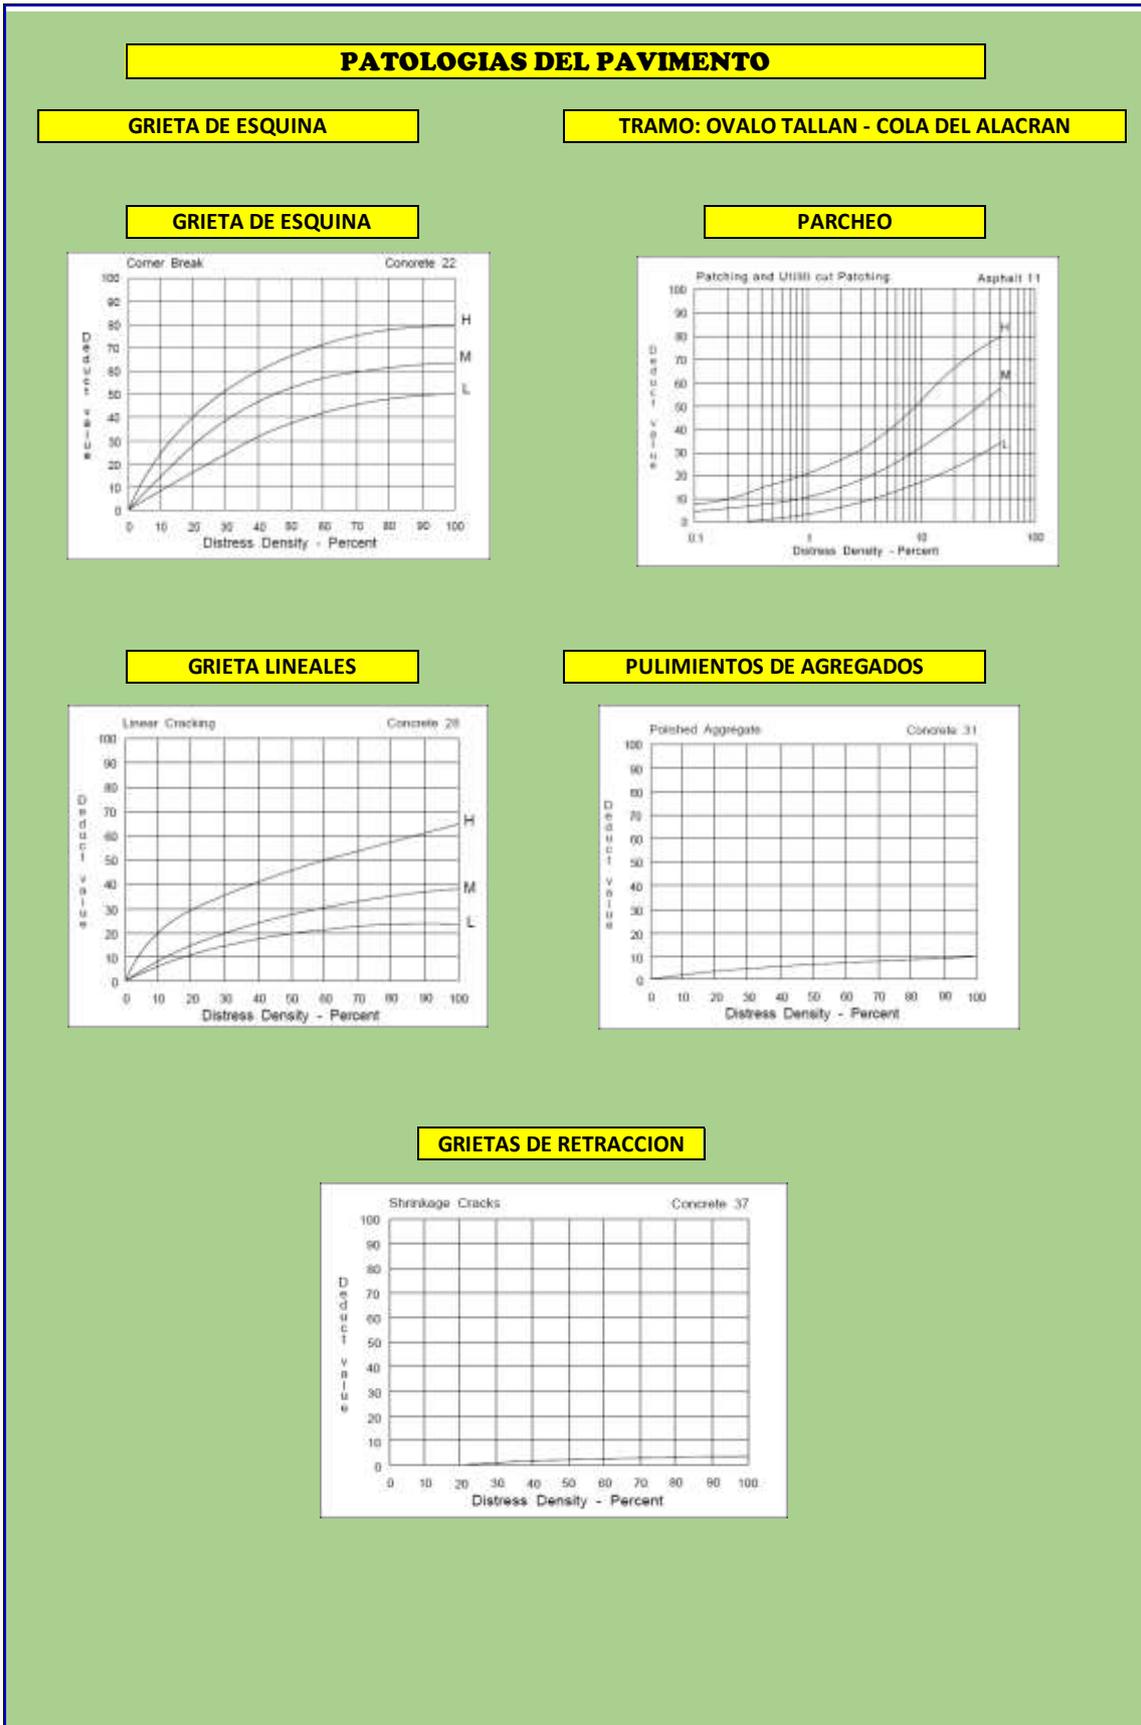
TIPO DE FALLA	SEVERIDAD	NUMERO DE LOSAS	DENSIDAD	VALOR DE REDUCCIÓN
1	M	13	86.67%	25
2	M	2	13.33%	14
3	L	2	13.33%	10
			113.33%

1M	1M	1M	
5				
4	2M	1M	1M, 3L	
3	<	1M	2M	
2	1M	1M	1M	
1	1M	1M	1M, 3L	
	C	B	A

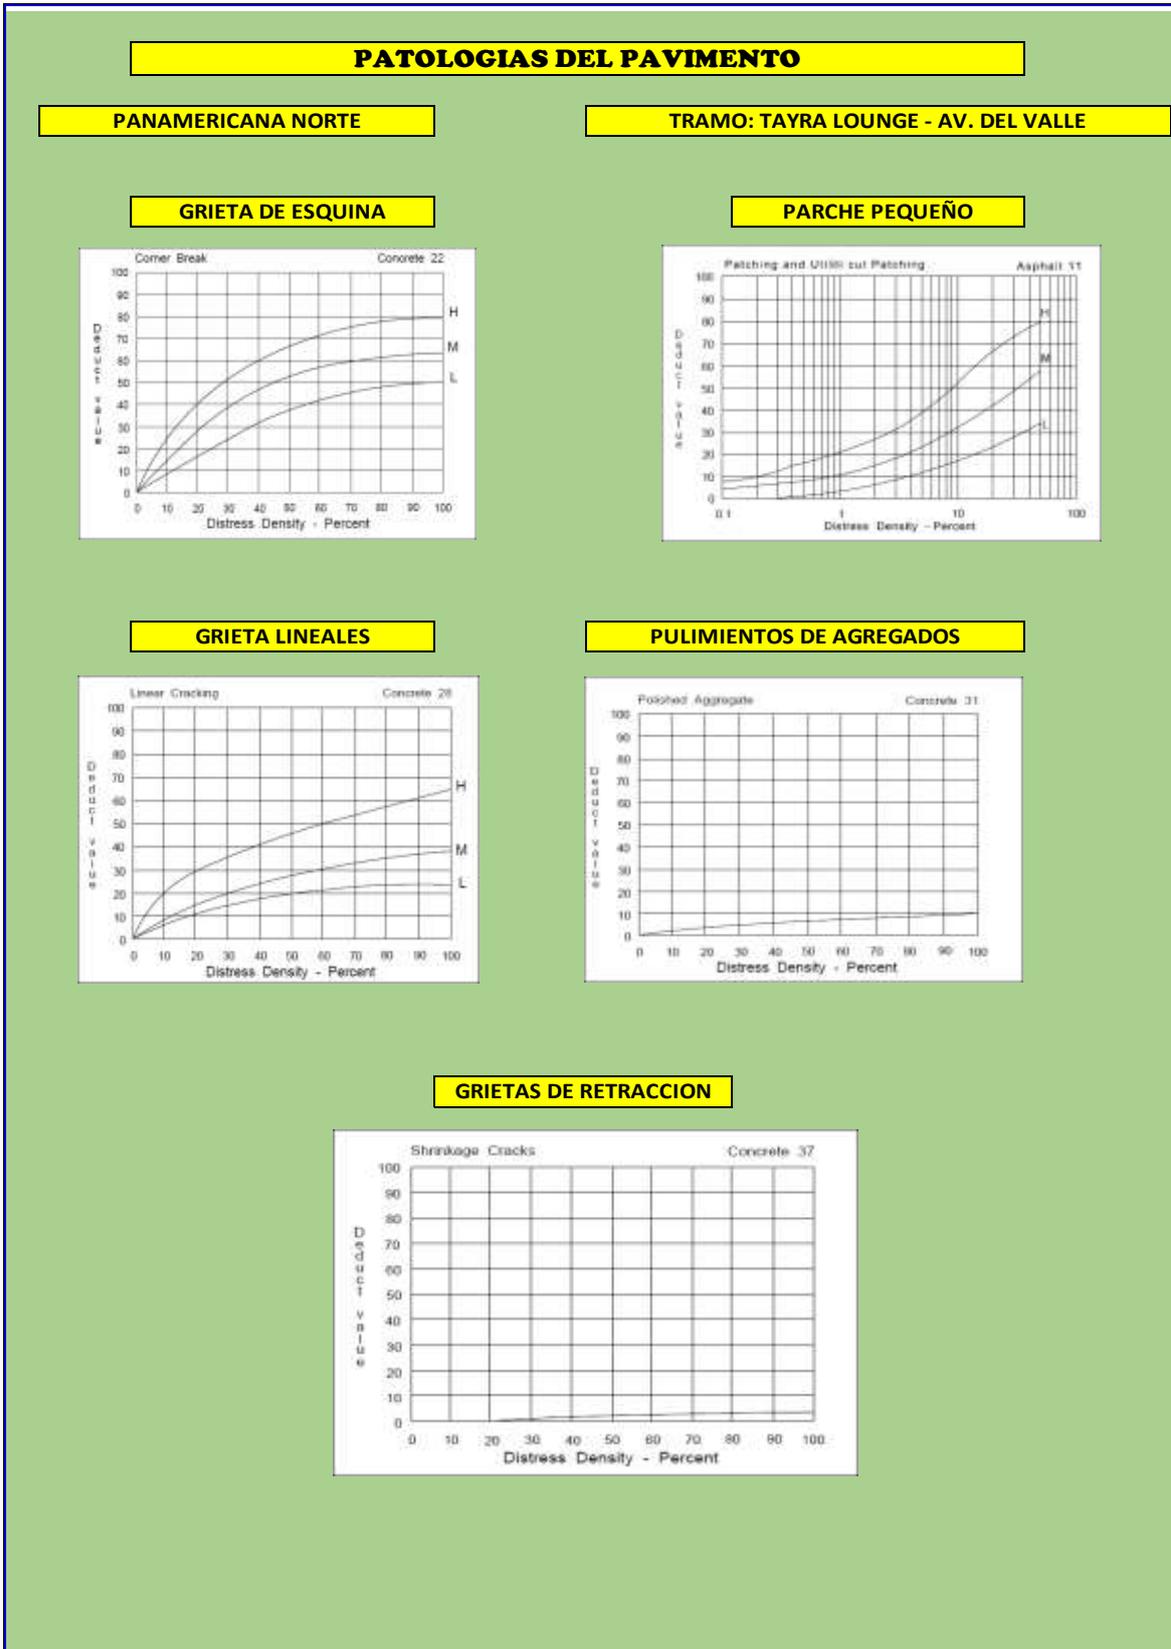
TIPO DE FALLA	SEVERIDAD	NUMERO DE LOSAS	DENSIDAD	VALOR DE REDUCCIÓN
1	M	13	60.00%	25
2	M	2	6.67%	14
3	L	2	6.67%	10
			73.33%

1M, 2L	3L		
5				
	1M			4
	1M	1M		3
	1M	1M	1M	2
	1M	1M	1M, 2M	1
	C	B	A

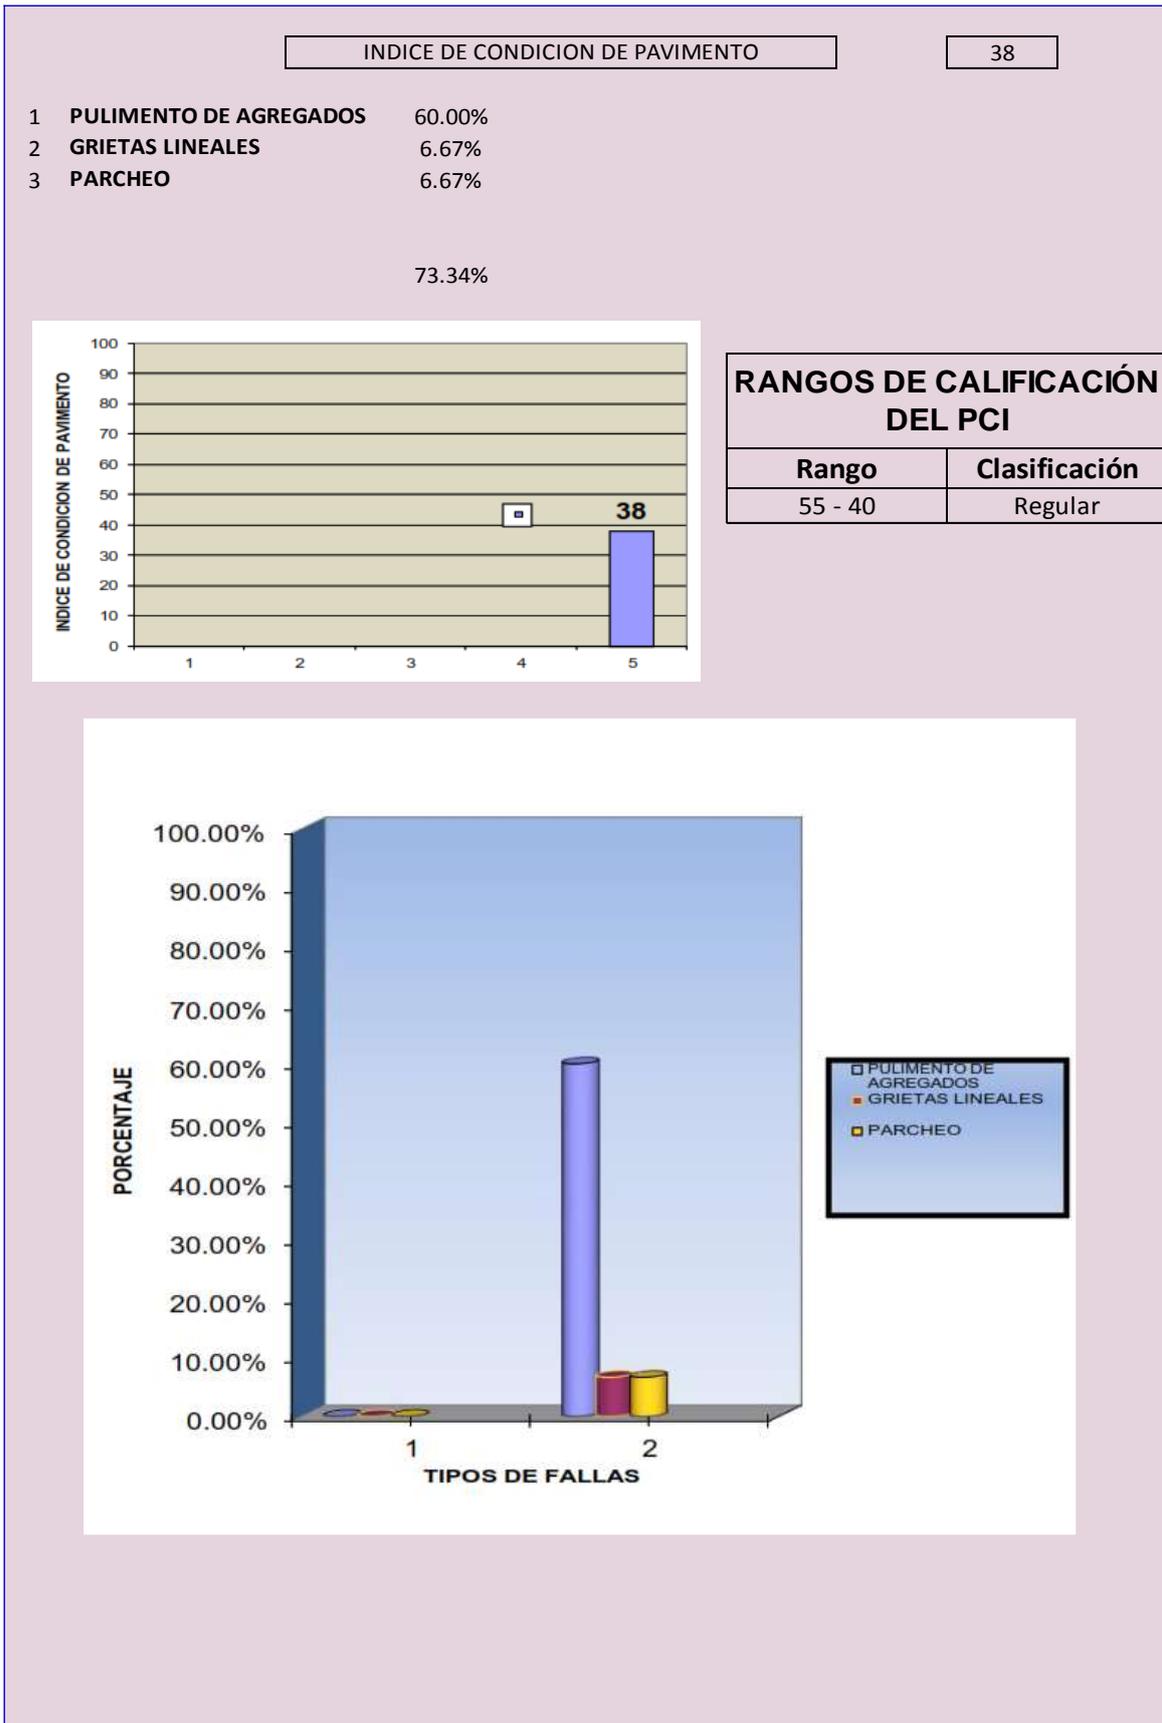
PCI = 100 - 62            **38**

Clasificación =            **Regular**

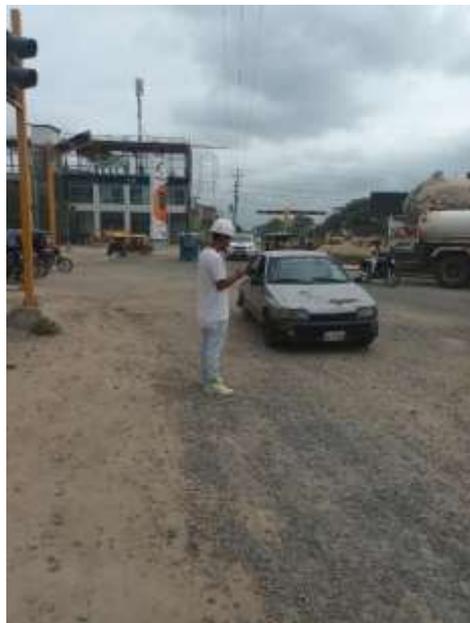
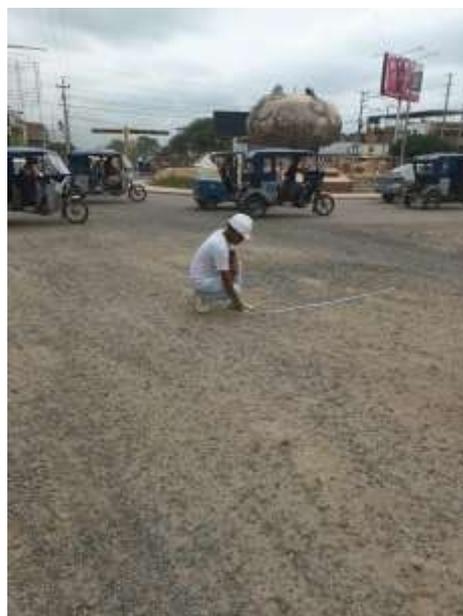
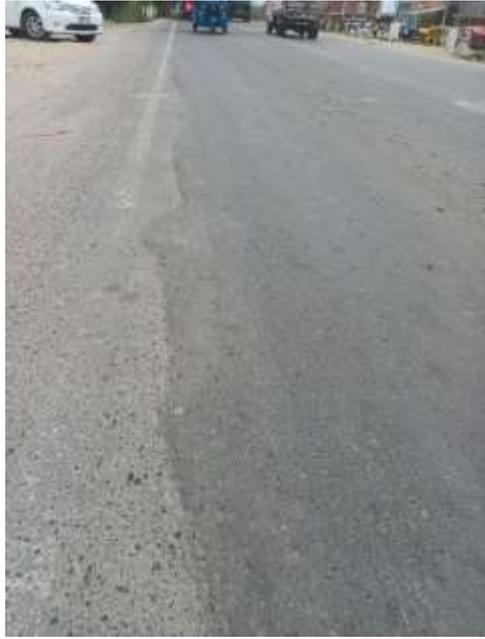
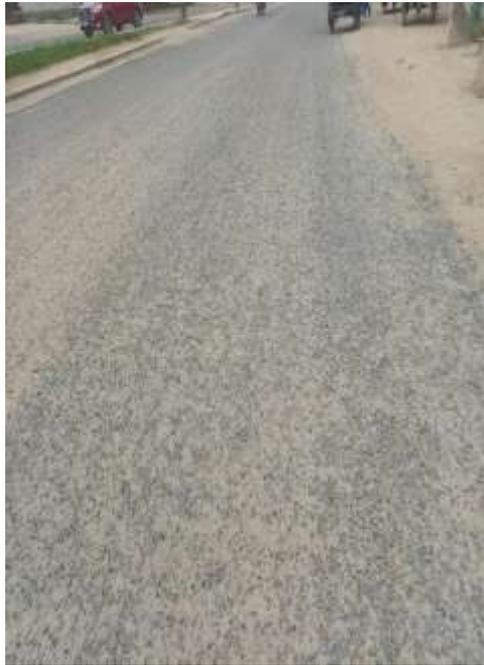
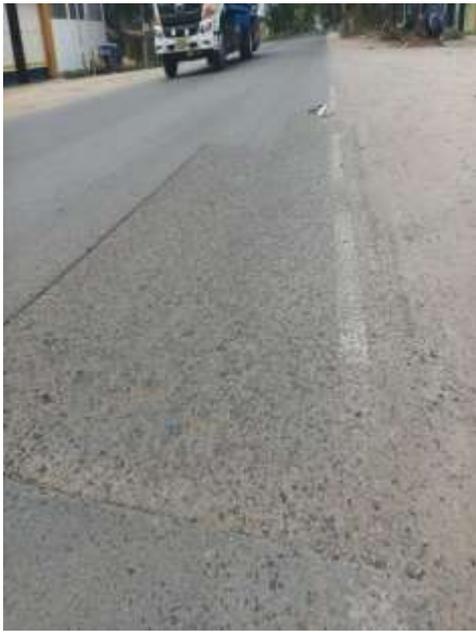
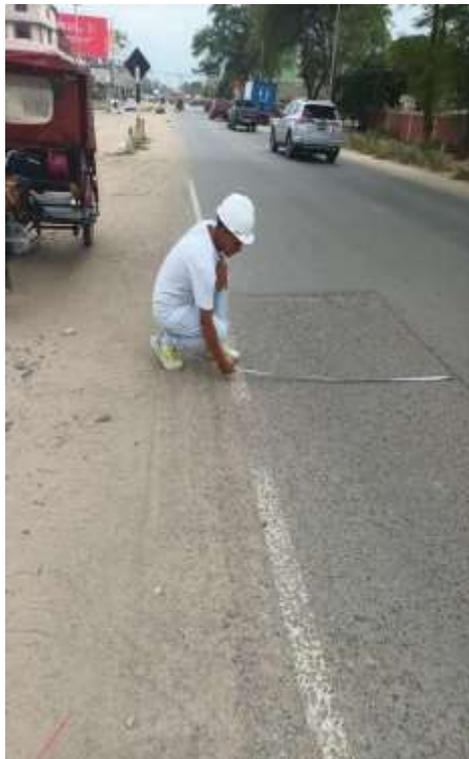
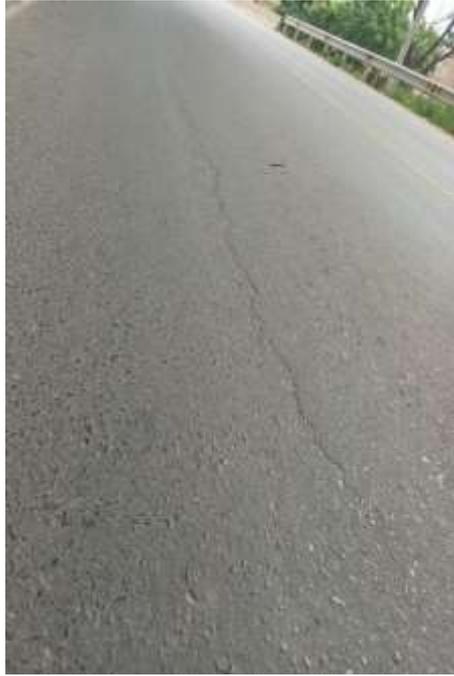
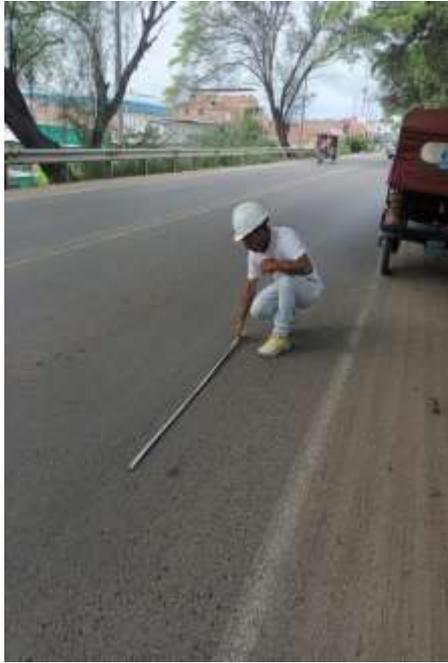
**ANEXO N° 04: PANEL FOTOGRÁFICO DE LA VISITA REALIZADA EN LA PANAMERICANA NORTE DE LA PROVINCIA DE SULLANA – REGIÓN DE PIURA**

Las patologías más predominantes fueron: pulimento de agregados, grietas lineales y parcheo.
