UNIVERSIDAD CÉSAR VALLEJO

Deep Learning para la detección de fisuras y grietas en las estructuras de concreto de entidades públicas en Piura

TESIS PARA OBTENER EL TÍTULO PROFESIONAL DE:

PIURA – PERÚ

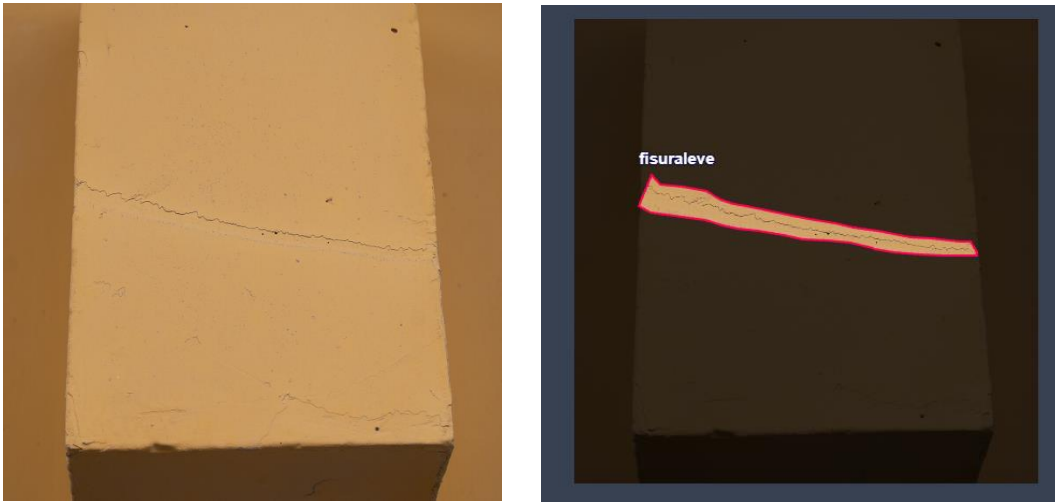
Figura 2. Identificación de Fisura leve

Nota: En el primer piso de la estructura en la parte externa de la Municipalidad Provincial de Piura se evidencia una fisura leve en la columna de concreto a través del Roboflow. Además, con la inspección visual se logró identificar como inactiva y estética porque no afecta la estructura.

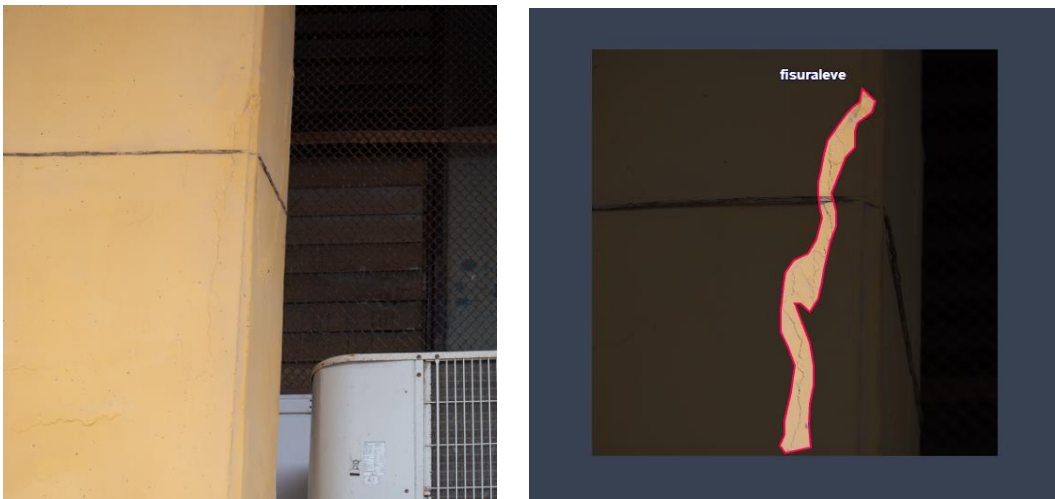
Figura 3. Identificación de Fisura leve

Nota: En la imagen se observa una fisura leve en el primer piso de la estructura externa de la entidad. Asimismo, a través de la inspección visual en campo se llegó a reconocer como inactiva y estética porque no dañan la estructura.

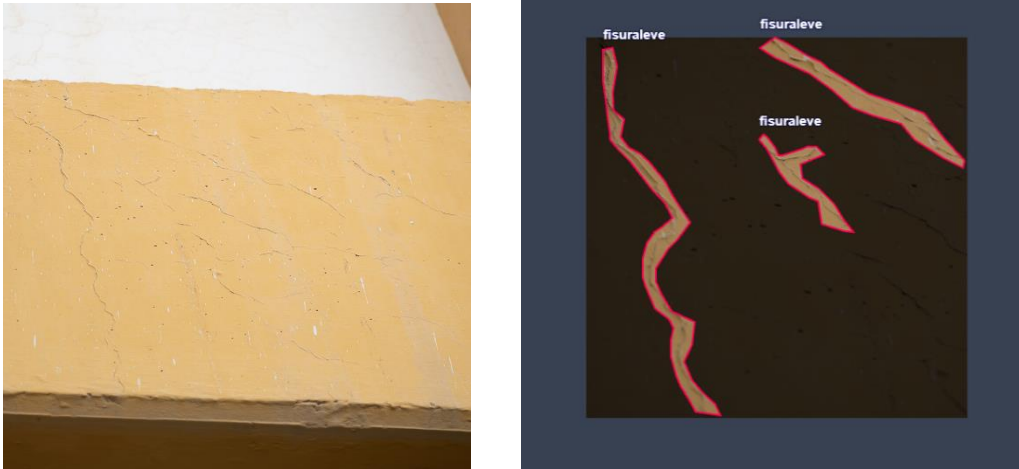
Figura 4. Identificación de Fisura leve

Nota: En la viga de concreto se mostró tres fisuras leves en la parte externa de la Municipalidad. También mediante la supervisión visual se identificó que son inactivas porque no afecta la estructura.

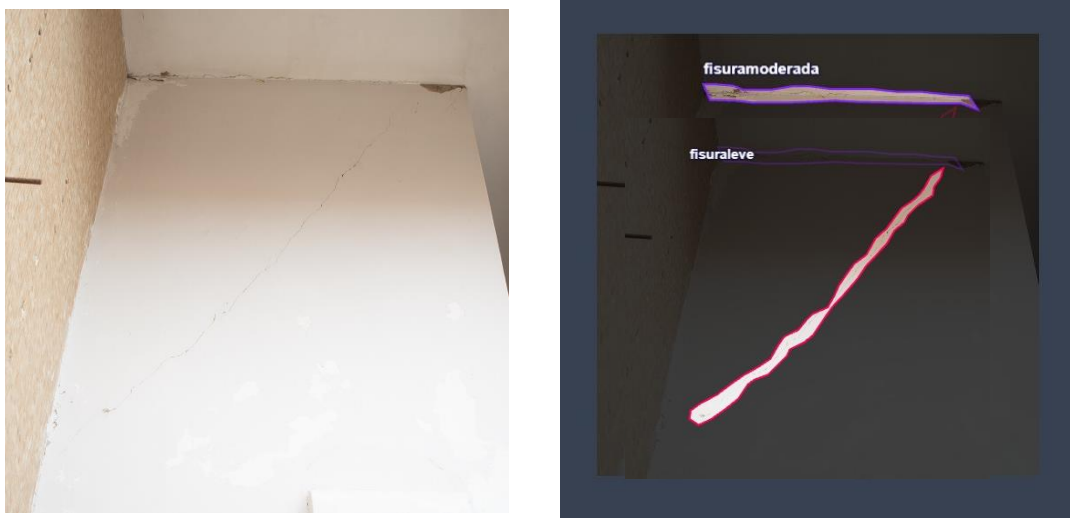
Figura 5. Identificación de Fisura leve y moderada

Nota: En el muro de la Municipalidad de Piura se evidenció dos fisuras, una de color morado, señalándola como fisura moderada y de color rojo una fisura leve. Sin embargo, en la inspección visual en campo se reconoció como inactivas y estéticas porque no intervienen en la estructura de la entidad.

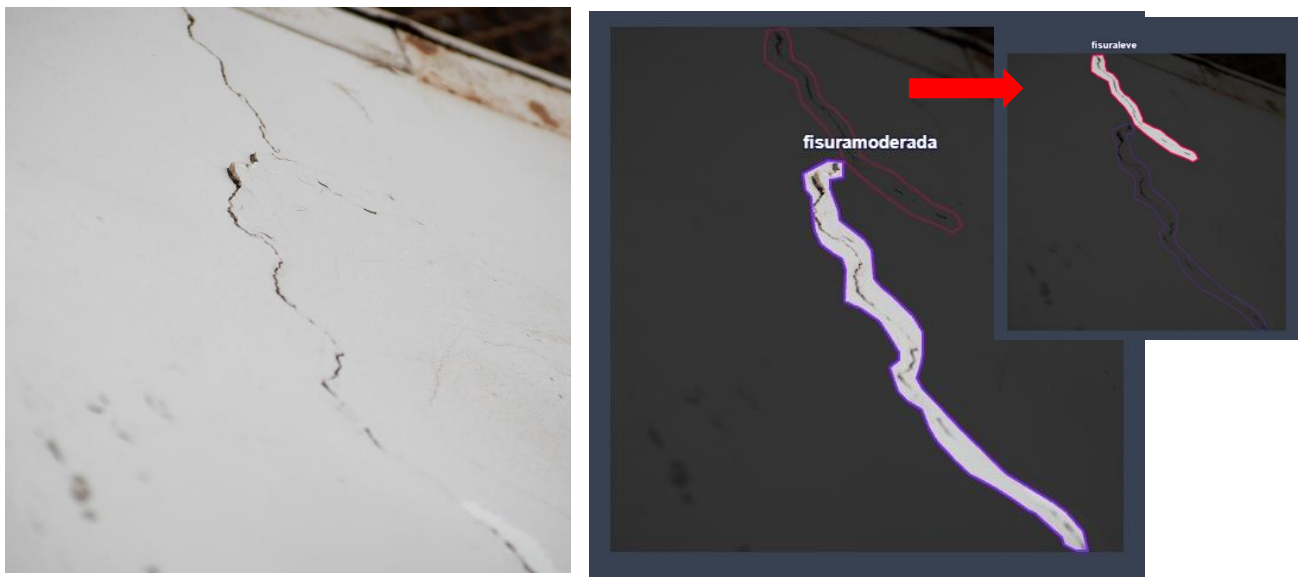
Figura 6. Identificación de Fisura leve y moderada

Nota: La imagen nos arrojó dos fisuras. La de color morado es moderada y la de color rojo es leve en la parte interna de la Municipalidad de Piura. También en el registro de datos evidenció fisura inactiva y estética.

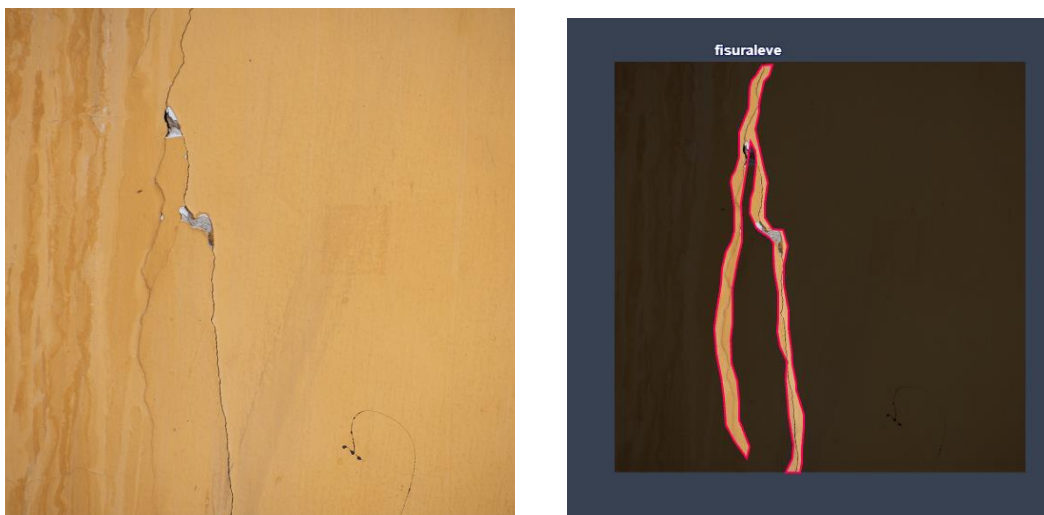
Figura 7. Identificación de Fisura leve

Nota: En el muro de concreto nos arrojó fisura leve en la parte externa de la estructura; a raíz de la anotación de datos se clasificó como inactiva porque no afecta directamente a la edificación.

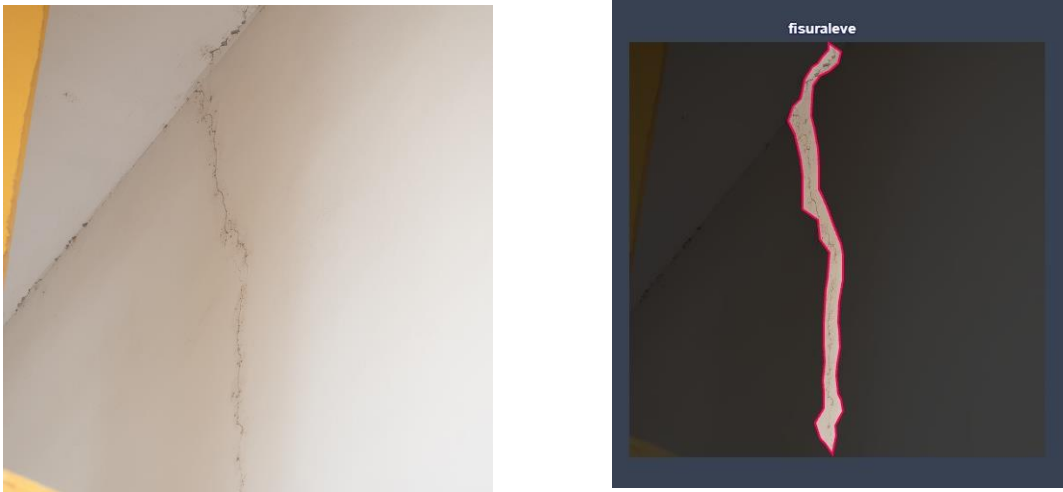
Figura 8. Identificación de Fisura leve

Nota: En la parte externa de la Institución, específicamente en el muro del frontis, mediante uso de la Inteligencia Artificial nos arrojó una fisura leve. Además, en la inspección en campo evidenciamos que es inactiva y estética porque no afecta su interior

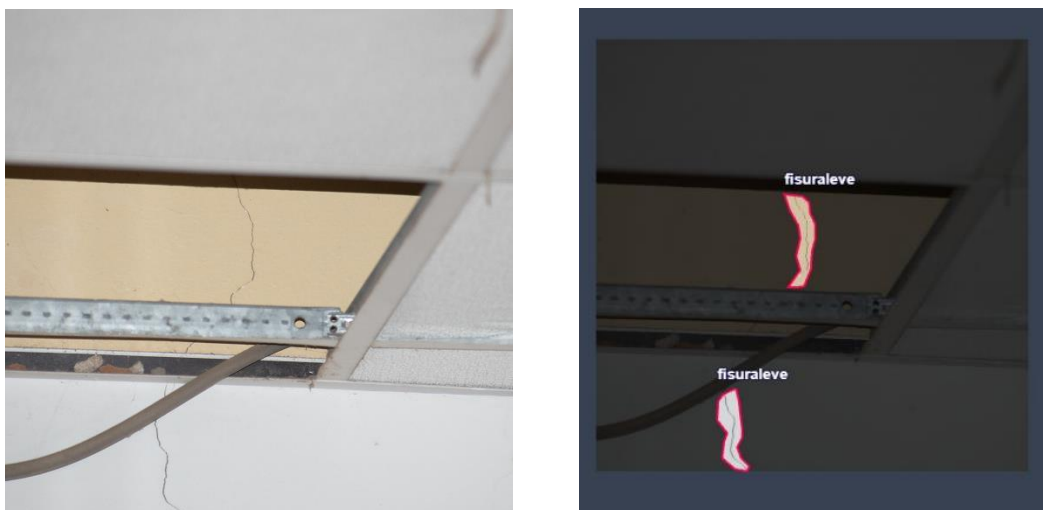
Figura 9. Identificación de Fisura leve

Nota: En la parte interna del primer piso, mediante el uso del Deep Learning se observa fisuras leves. Asimismo, con los datos obtenidos en campos clasificó en inactiva y estética.

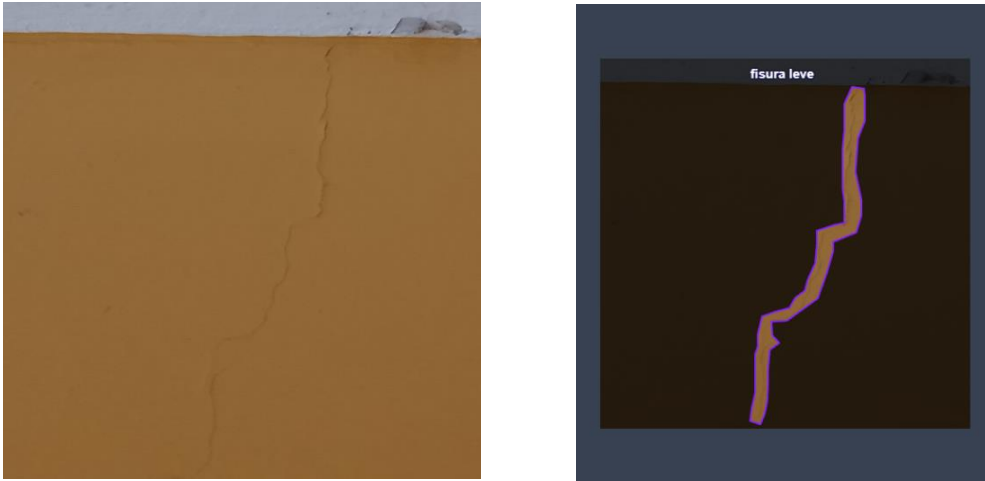
Figura 10. Identificación de Fisura leve

Nota: En la presente imagen nos mostró el sistema de inteligencia artificial una fisura leve que se encontró en muro del segundo piso de la parte interior de la Entidad de Piura. Además, se obtuvo una fisura inactiva que no perjudica la zona de estudio.

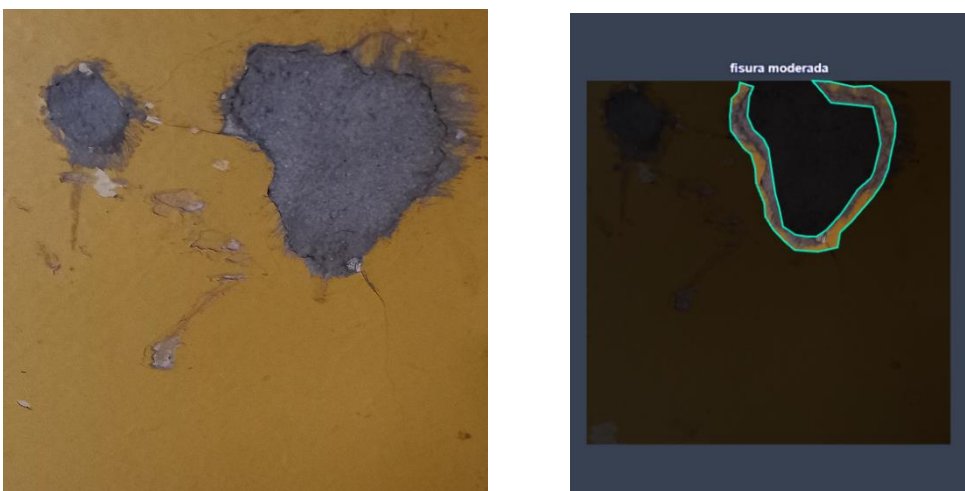
Figura 11. Identificación de Fisura moderada

Nota: Podemos observar en la figura que, es una fisura moderada, se encuentra en el muro de la parte interna de la Municipalidad. Además, con el trabajo en campo se identificó como inactiva y estética porque no afecta la zona.

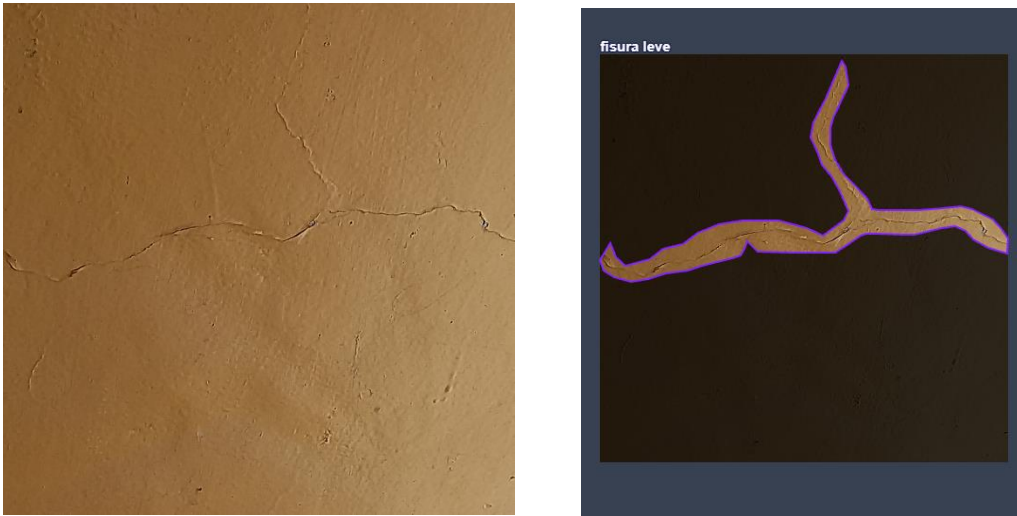
Figura 12. Identificación de Fisura leve

Nota: En el piso dos específicamente en la parte interna de la institución se observó una fisura leve con 3 direcciones diferentes, según el software aplicado desde la Inteligencia Artificial. Habiendo realizado un trabajo en campo se identificó como inactiva y estética.

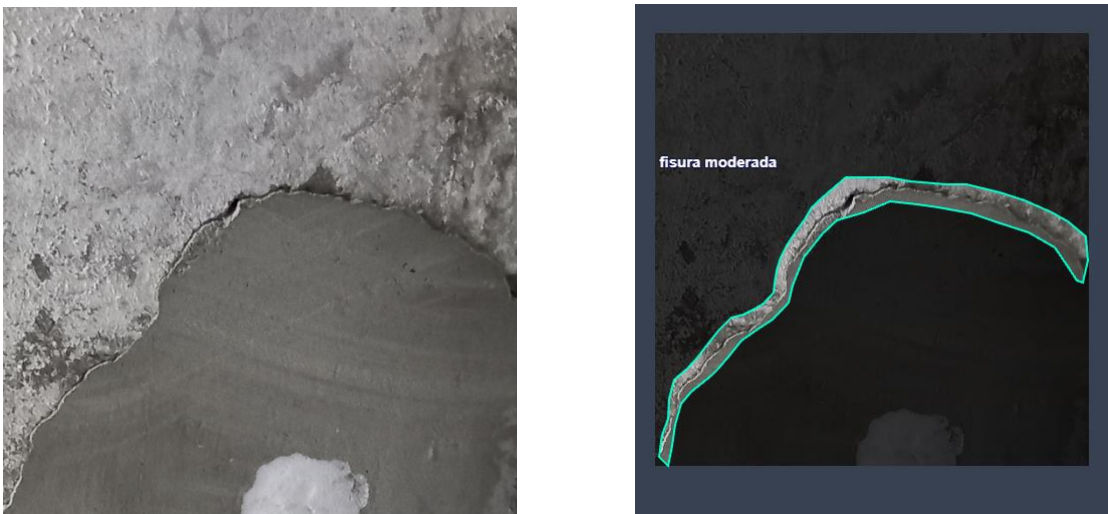
Figura 13. Identificación de Fisura moderada

Nota: En la columna interior de la Municipalidad de Piura, nos arroja una fisura moderada. También se clasificó como estética inactiva porque solo es el contorno de la estructura.

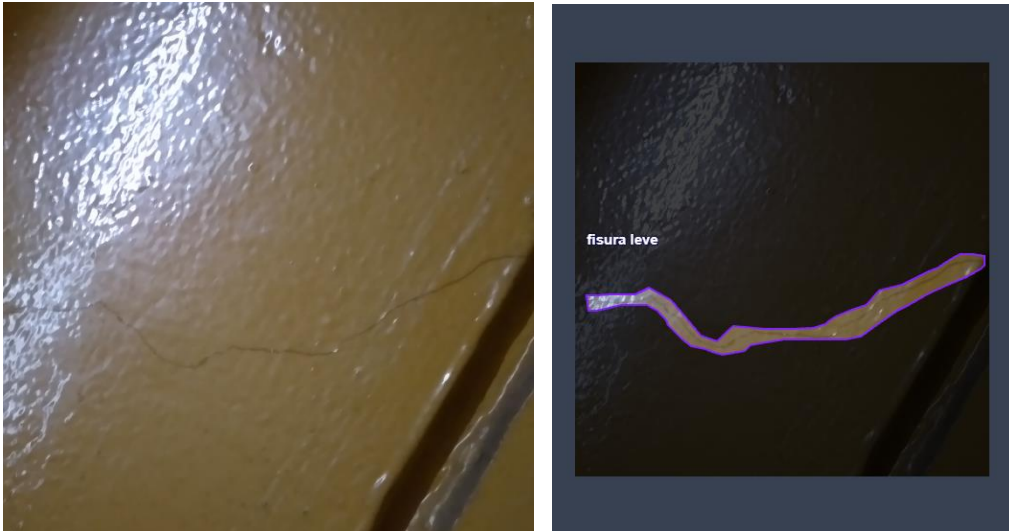
Figura 14. Identificación de Fisura leve

Nota: En el interior de la estructura de estudio, nos arroja como resultados una fisura leve en un muro. Asimismo, con el trabajo en campo se clasificó en fisura inactiva y estética porque se encuentra en el exterior del muro.

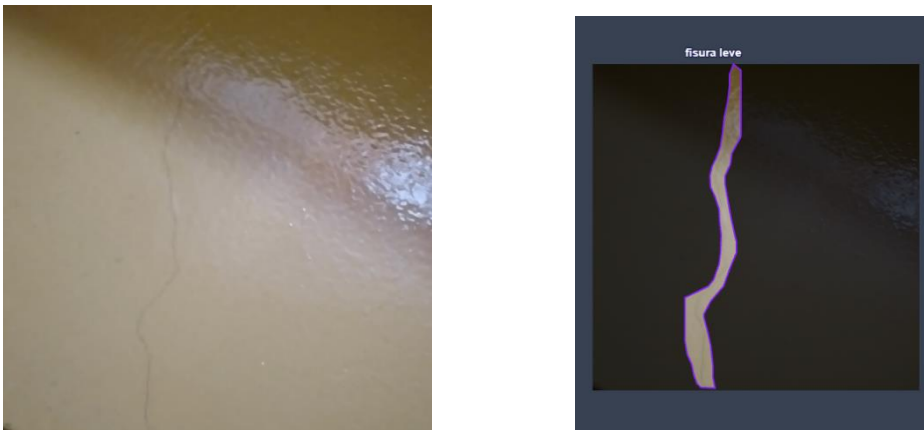
Figura 15. Identificación de Fisura leve

Nota: En la fisura nos arroja una fisura leve que se encuentra en el muro de la parte interna de la Municipalidad de Piura. Además, la inspección visual nos permitió clasificarla como inactiva y estética porque no afecta el interior de la estructura.

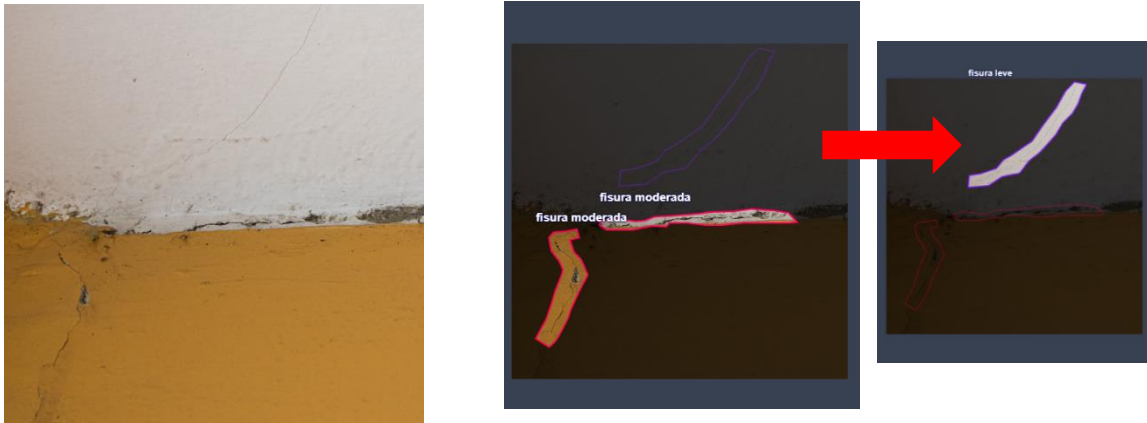
Figura 16. Identificación de Fisura leve y moderada.

Nota: En el tercer piso de la parte interna de la estructura de la zona de estudio nos arrojó tres fisuras, dos de ellas de color rojo moderada y una de leve de color morado. Además, mediante la inspección visual se identificó como inactivas y estéticas porque no perjudican la estructura.

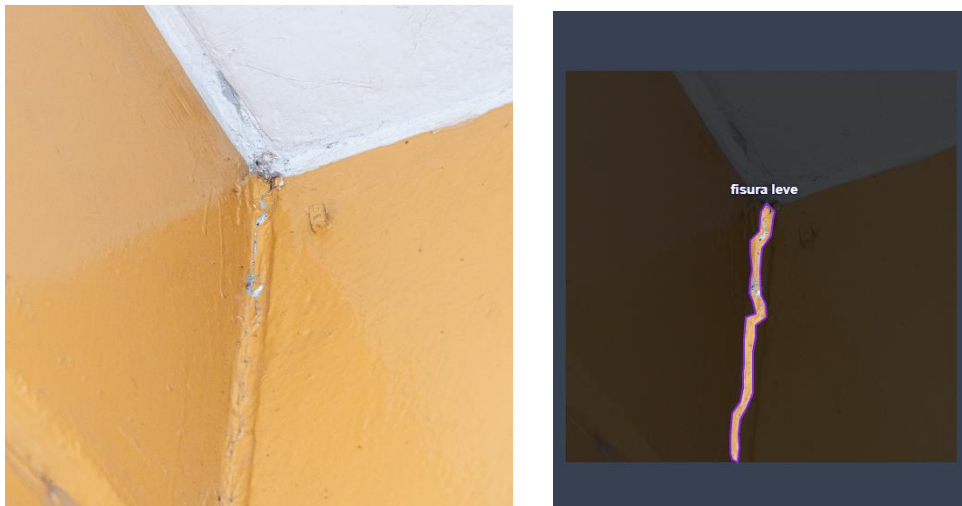
Figura 17. Identificación de Fisura leve

Nota: En la viga que se encuentra en la parte inferior de la Municipalidad nos arroja una fisura leve. También por inspección en campo se detalló como inactiva y estética porque no afecta la estructura.

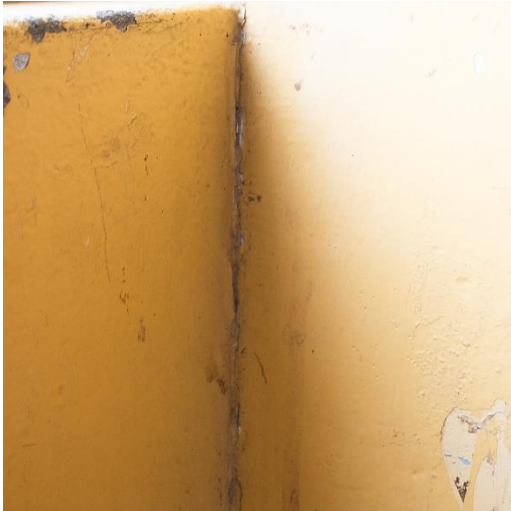
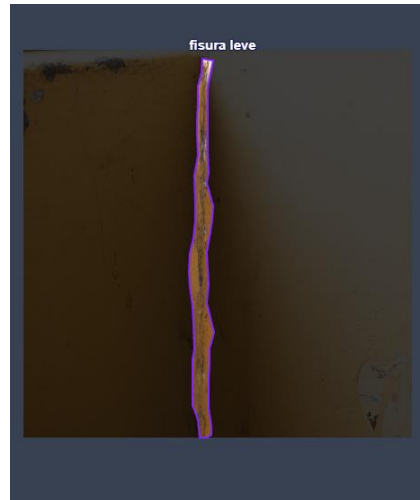
Figura 18. Identificación de Fisura leve

Nota: El Roboflow nos muestra una fisura leve en el muro de la parte interior de la Entidad pública de Piura. Asimismo, se clasificó como estética e inactiva porque no afecta la estructura del muro.

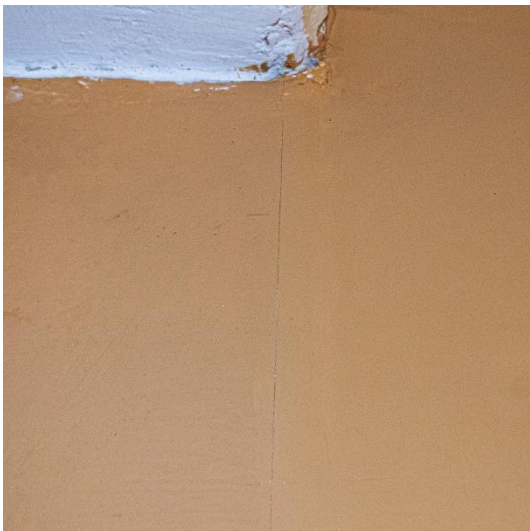
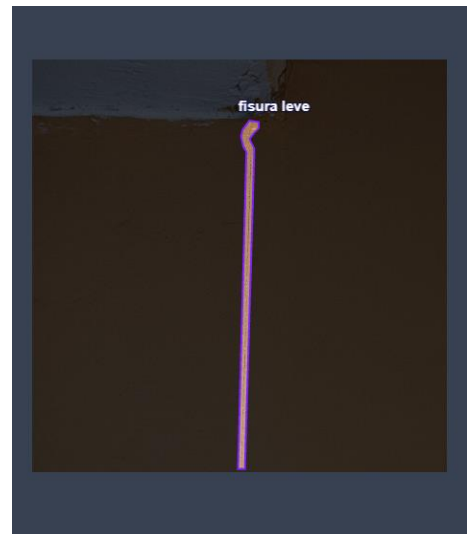
Figura 19. Identificación de Fisura leve

Nota: Se evidencia una fisura leve en la columna interior del piso tres de la Institución de Piura. También con el trabajo de inspección visual se identificó como estética e inactiva porque se visualiza que no afecta la parte interior de la estructura.

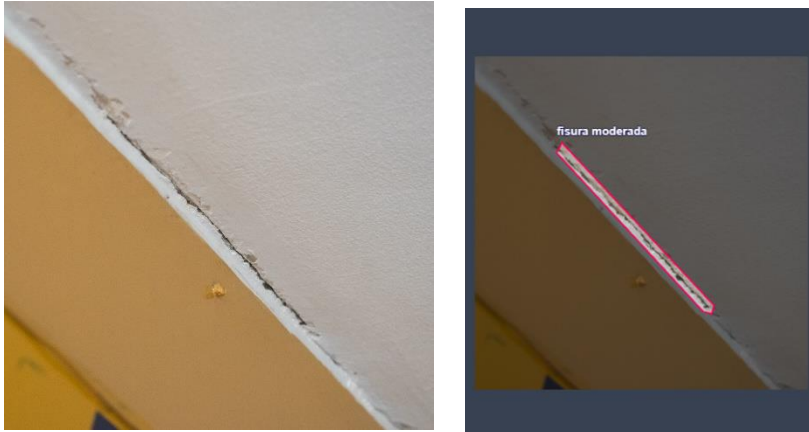
Figura 20. Identificación de Fisura moderada

Nota: En la fotografía nos arroja una fisura moderada en la parte interna de la edificación de la municipalidad de Piura, corresponde al piso cinco. También mediante la inspección de datos se clasificaron en estética e inactiva.

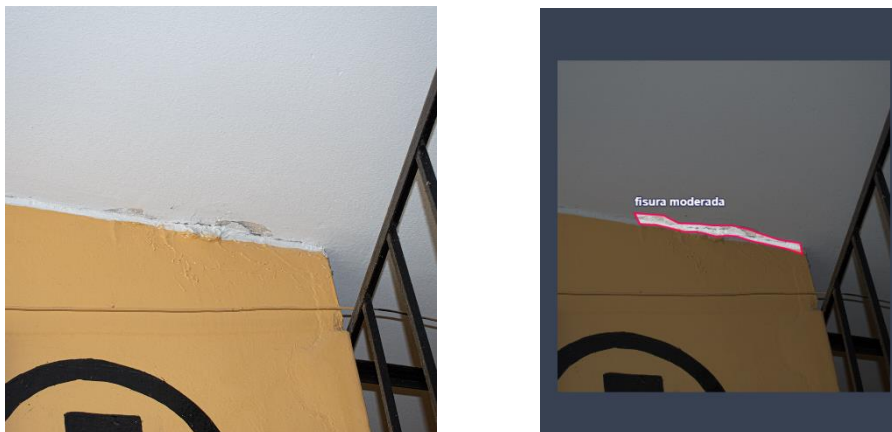
Figura 21. Identificación de Fisura moderada

Nota: El software me arrojó una fisura moderada en la parte interna del quinto piso de la estructura de la zona de estudio. Por otro lado, se identificó como inactiva y estética porque no afecta a la edificación.

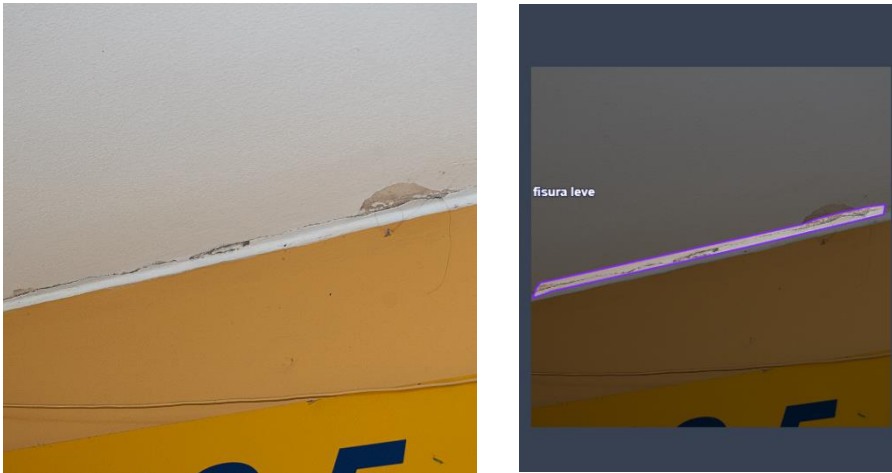
Figura 22. Identificación de Fisura leve

Nota: En la fotografía nos arrojó una fisura leve en el interior de la institución de Piura. Además, con el recojo de información se clasificó como estética e inactiva porque no perjudica la estructura.

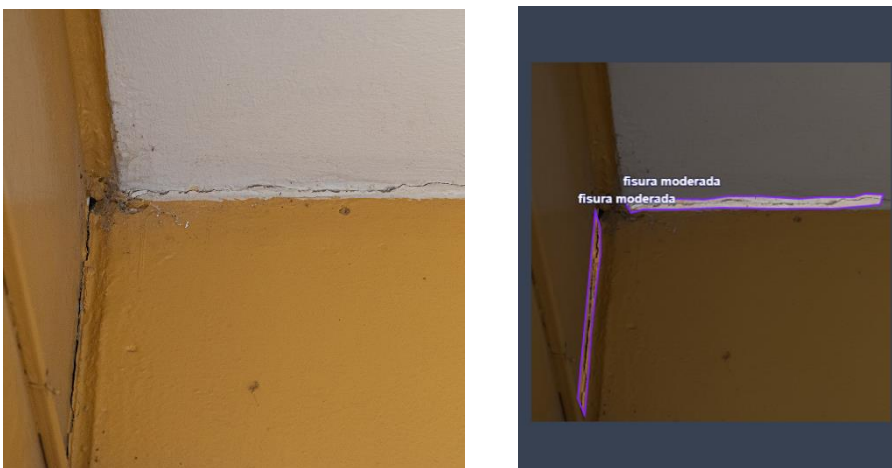
Figura 23. Identificación de Fisura moderada

Nota: La fotografía nos arroja dos fisuras moderadas en la parte de la losa, interior de la estructura de la municipalidad de Piura. Asimismo, se caracteriza como estética e inactiva, toma de apuntes en zona de intervención.

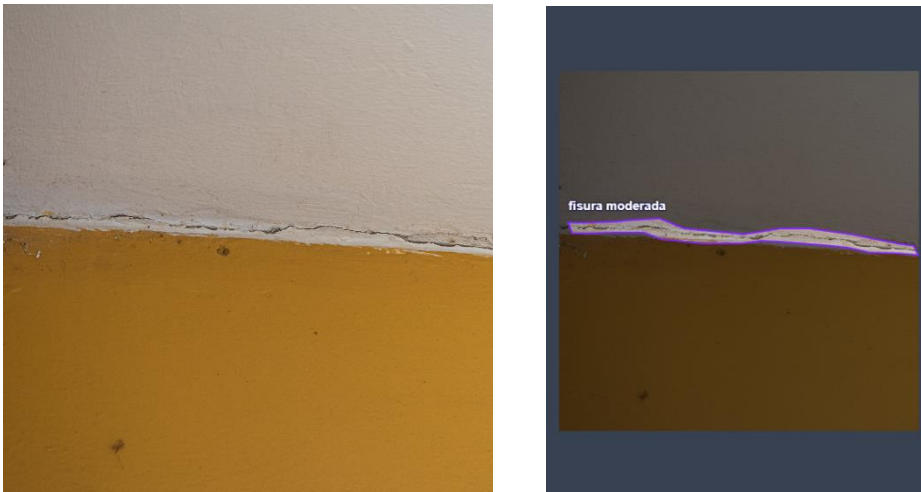
Figura 24. Identificación de Fisura moderada

Nota: En la parte interior de la infraestructura de la entidad pública. La fotografía nos muestra una fisura moderada. Por otro lado, con la inspección en campo se pudo reconocer como estética e inactiva porque no afecta directamente la estructura.

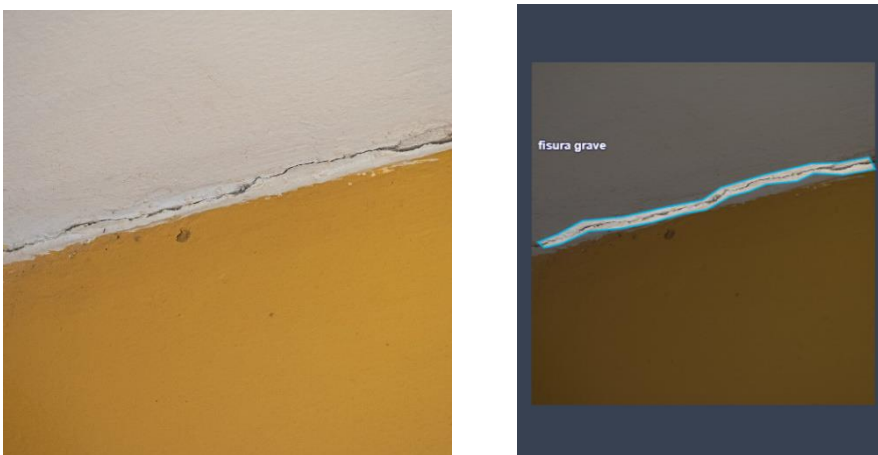
Figura 25. Identificación de Fisura grave

Nota: En la losa del interior de la estructura nos arrojó una fisura grave. También mediante la inspección visual como fisura inactiva y estética porque no afecta la edificación.

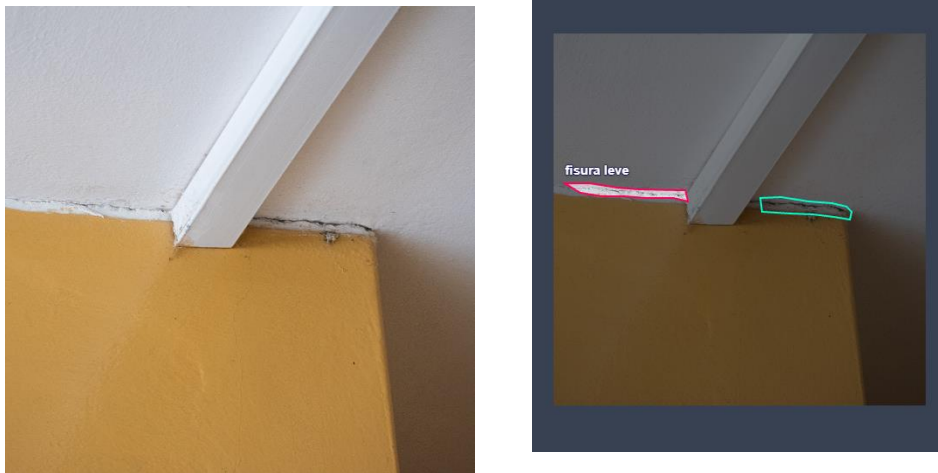
Figura 26. Identificación de Fisura leve

Nota: La fotografía nos muestra una fisura leve en losa cerca a la viga en el interior de la municipalidad de Piura. Además, a través de la inspección visual se identificó como inactiva y estética.

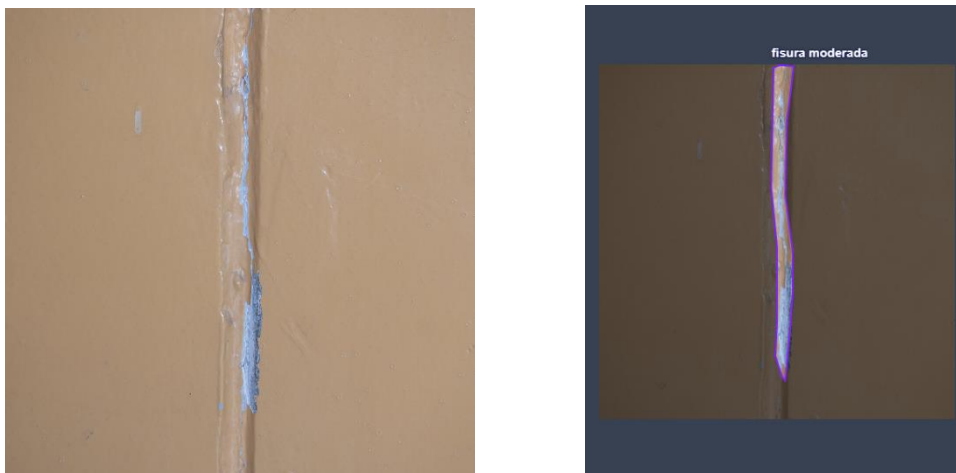
Figura 27. Identificación de Fisura moderada

Nota: En la columna se evidencia una fisura moderada, especialmente en la parte interior de la edificación de la entidad pública de Piura. También, se clasifica como inactiva y estética porque no perjudica directamente.

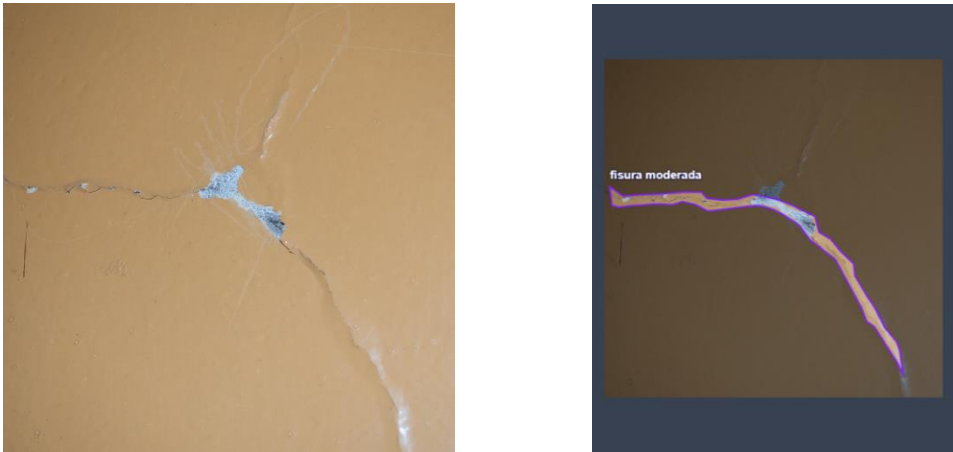
Figura 28. Identificación de Fisura moderada

Nota: Fisura moderada en el muro de interior de la estructura de la zona de estudio. Asimismo, se caracteriza como inactiva y estética porque no afecta a infraestructura.

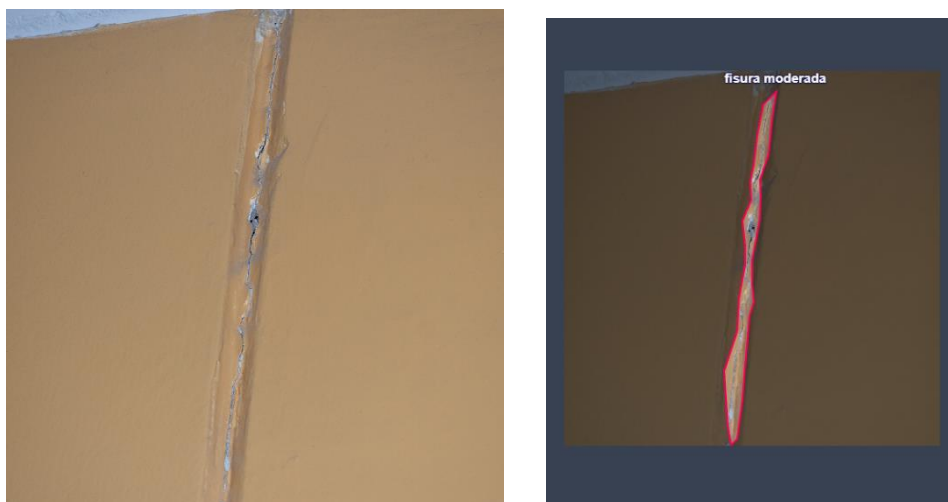
Figura 29. Identificación de Fisura moderada

Nota: En la parte interna del séptimo piso de la Municipalidad Provincial de Piura la inteligencia artificial mediante el roboflow nos arrojó una fisura moderada en el muro de la institución. Además, el trabajo de campo realizado se clasificó como inactivo y estético porque no afecta directamente la estructura.

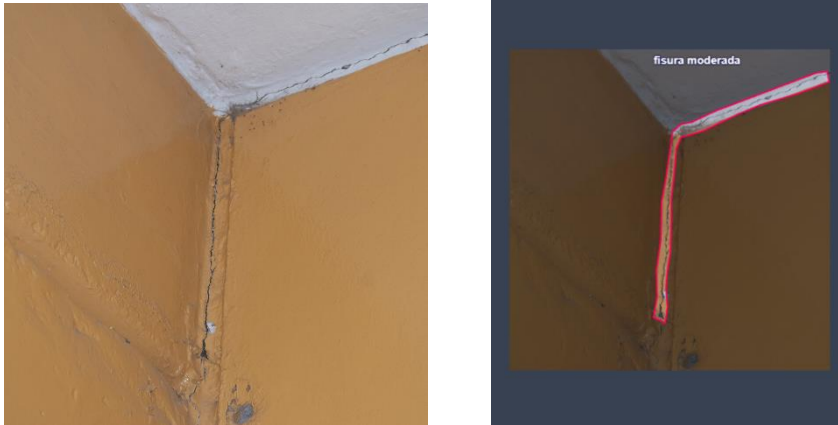
Figura 30. Identificación de Fisura moderada

Nota: La figura nos señala una fisura moderada en la parte interna de la entidad pública. También, mediante la supervisión visual se identificó como estética e inactiva.

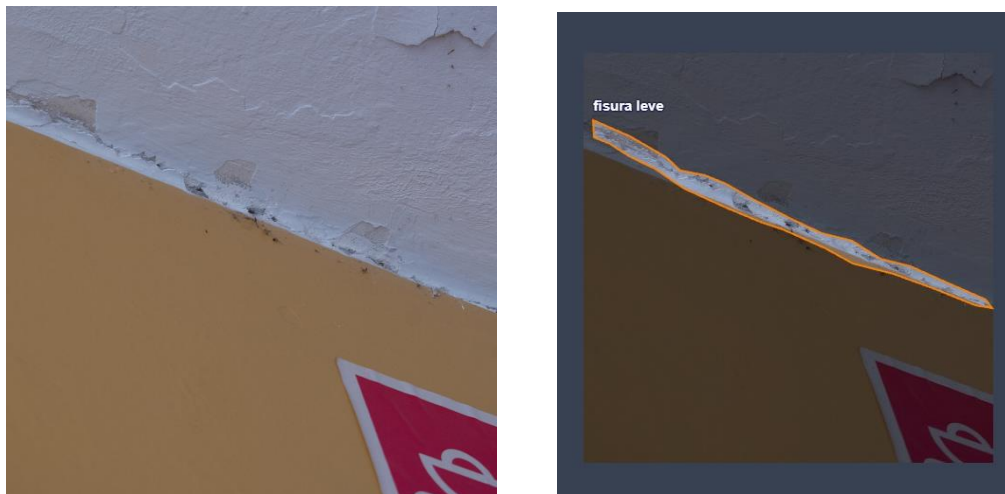
Figura 31. Identificación de Fisura leve

Nota: La inteligencia artificial, mediante el uso del programa roboflow nos identifica una fisura leve en la losa de la estructura de la parte interna de la Municipalidad de Piura.

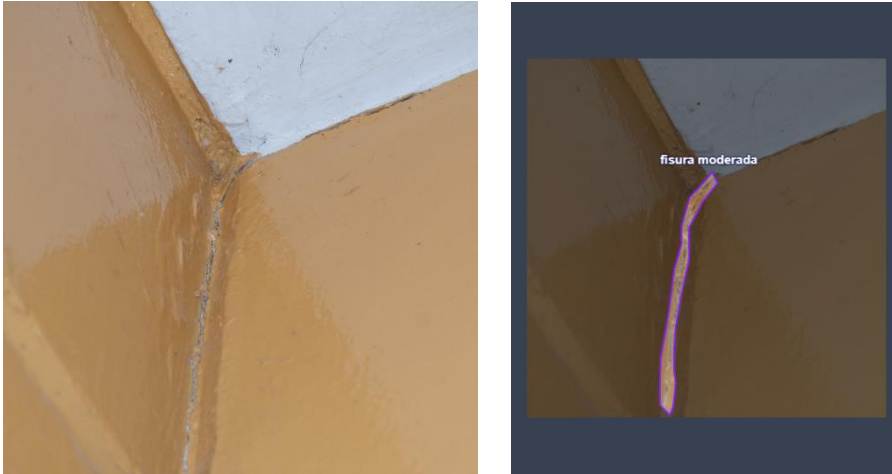
Figura 32. Identificación de Fisura moderada

Nota: En el muro de la estructura de la entidad nos arroja una fisura moderada, según el programa roboflow. Asimismo, mediante la inspección visual se clasificó como inactiva y estética.

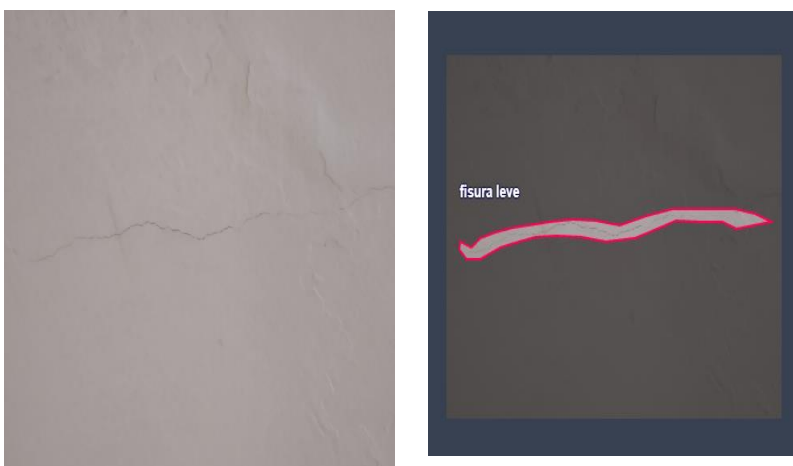
Figura 33. Identificación de Fisura leve

Nota: En el piso 8 de la estructura de la parte interna de la institución pública nos muestra una fisura leve en el muro. Por otro lado, la evaluación en campo se identificó como inactiva porque no afecta directamente la estructura.

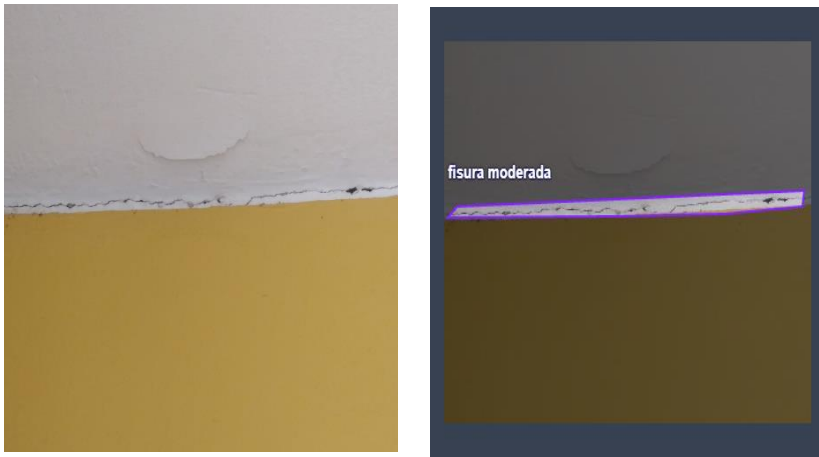
Figura 34. Identificación de Fisura moderada

Nota: En la parte interna de la losa de la Municipalidad de Piura nos arrojó una fisura moderada. Además, mediante la inspección visual se consideró como estética e inactiva.

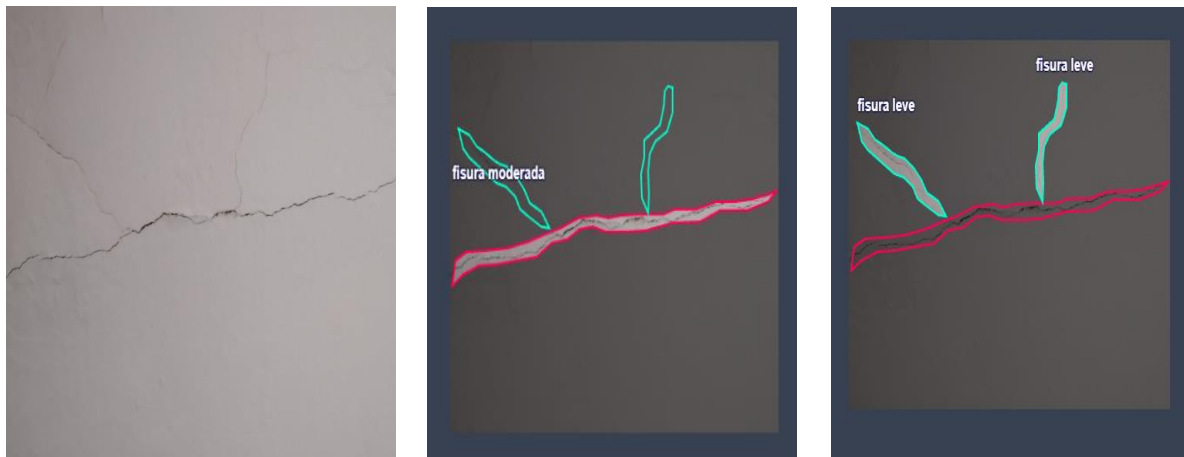
Figura 35. Identificación de Fisura moderada y leve

Nota: La inteligencia artificial mediante el roboflow nos identificó dos fisuras leves de color verde, mientras la de color rojo nos arrojó como fisura moderada. También en campo se clasificó como inactiva y estética.

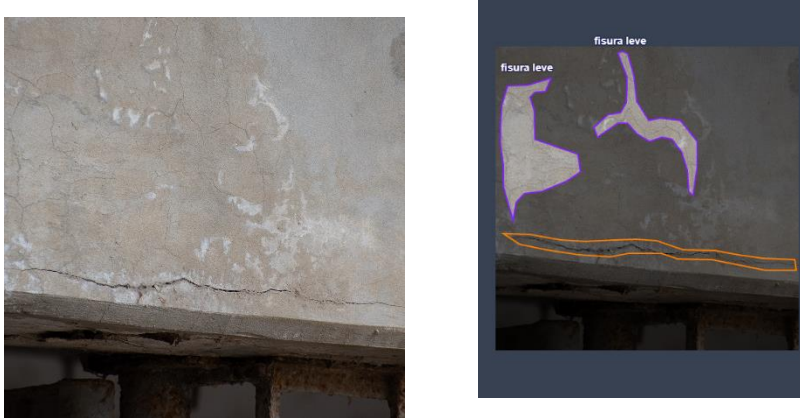
Figura 36. Identificación de Fisura leve

Nota: La entidad de Piura en la parte externa del sótano, específicamente en la viga de la estructura nos arroja dos fisuras leves. También, consideradas como inactivas porque no afecta la estructura.

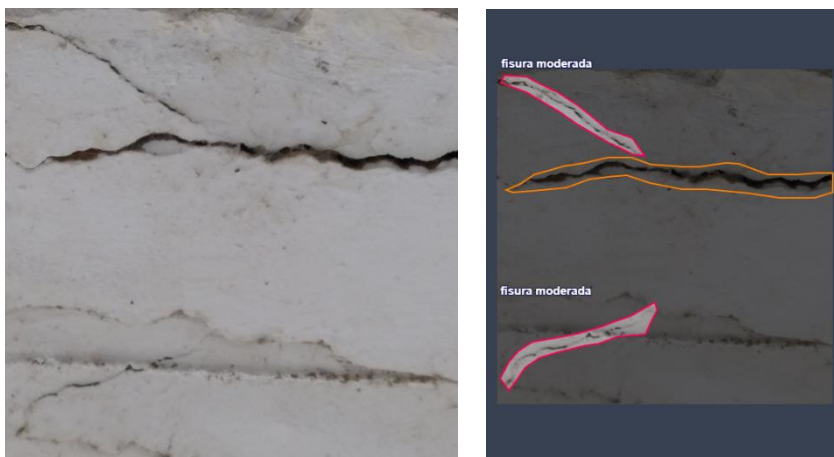
Figura 37. Identificación de Fisura moderada

Nota: En la parte interna del sótano de la Municipalidad Provincial de Piura se identificó dos fisuras moderadas. Por otro lado, se clasificaron como inactivas y estéticas porque no afecta directamente la viga de la estructura.

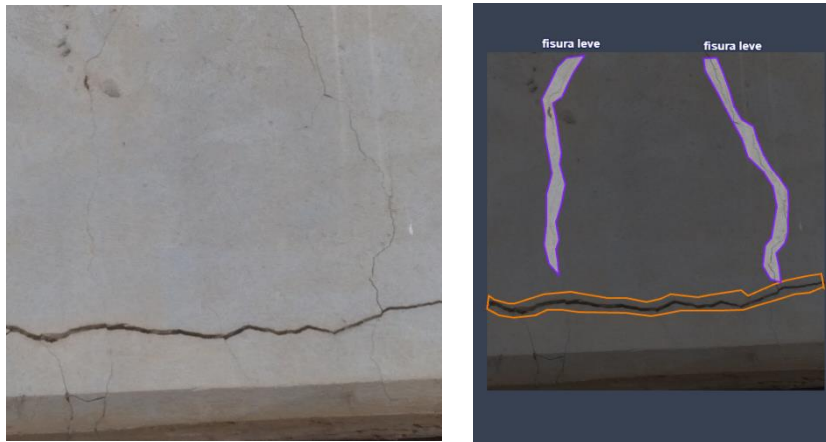
Figura 38. Identificación de Fisura leve

Nota: En la viga externa del sótano de la Entidad pública se identificaron dos fisuras leves. Además, con el trabajo en campo se identificó como estética e inactiva.

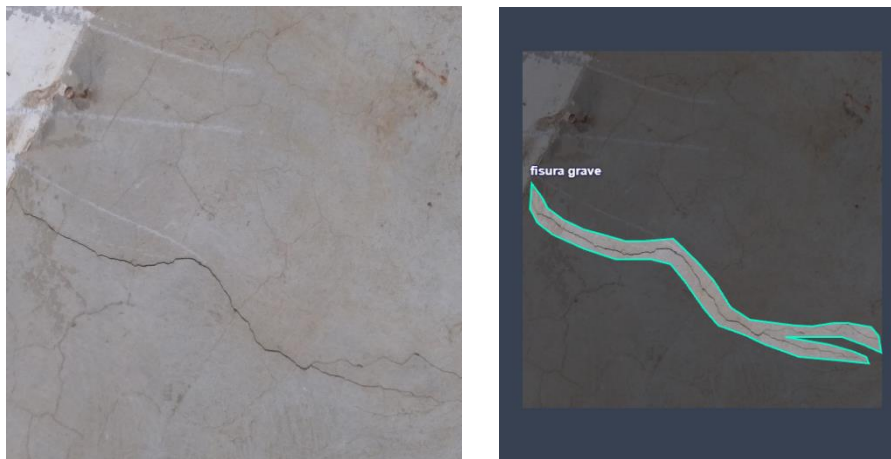
Figura 39. Identificación de Fisura grave

Nota: En la viga de la parte interior de la Municipalidad de Piura nos muestra una fisura grave en su estructura. Por otro lado, el trabajo en campo se clasificó como inactivo y estético porque no afecta la estructura de la zona de estudio.

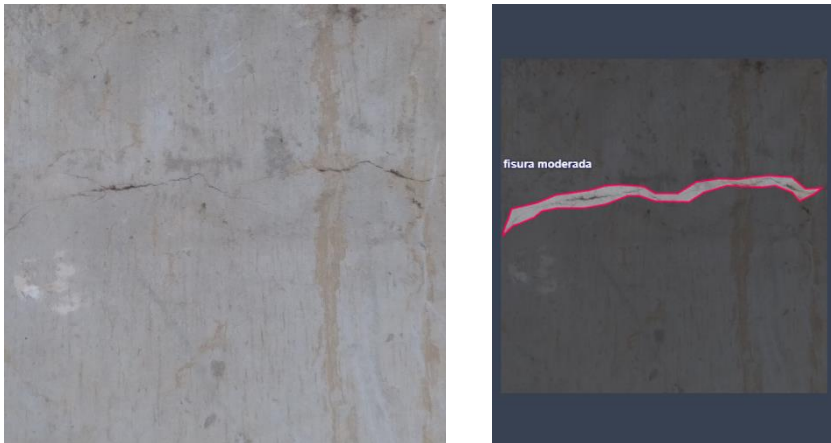
Figura 40. Identificación de Fisura moderada

Nota: En el sótano se identificó una fisura moderada en el interior de la estructura de la Municipalidad de Piura. Asimismo, mediante la inspección visual se clasificó como inactiva y estética.

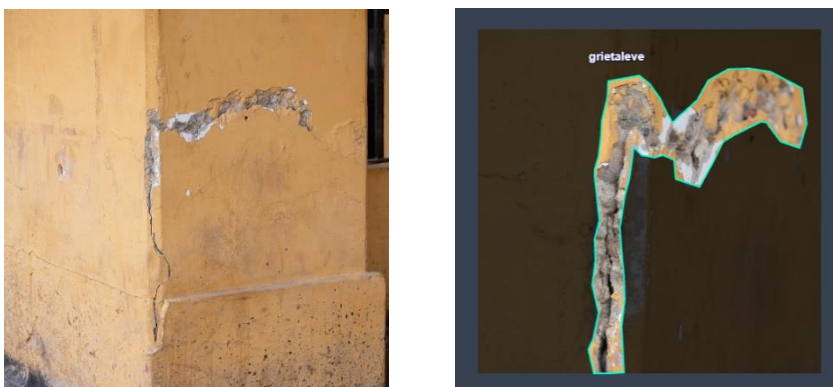
Figura 41. Identificación de grieta leve

Nota: Nos muestra una grieta leve que se encuentra en la parte externa de la Municipalidad de Piura. Con la observación en campo se pudo evidenciar una grieta inactiva y estética porque no afecta directamente la edificación.

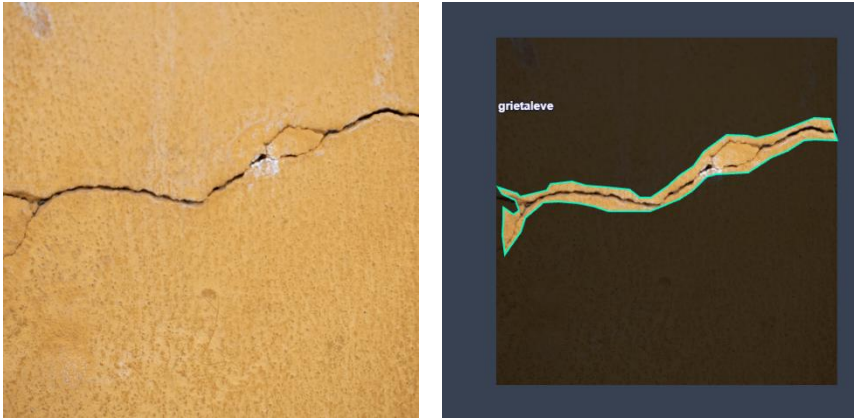
Figura 42. Identificación de grieta leve

Nota: Se puede observar en la figura dos, una grieta leve en la columna en la parte externa de la Institución. No obstante, en supervisión en campo se registró una grieta estética e inactiva.

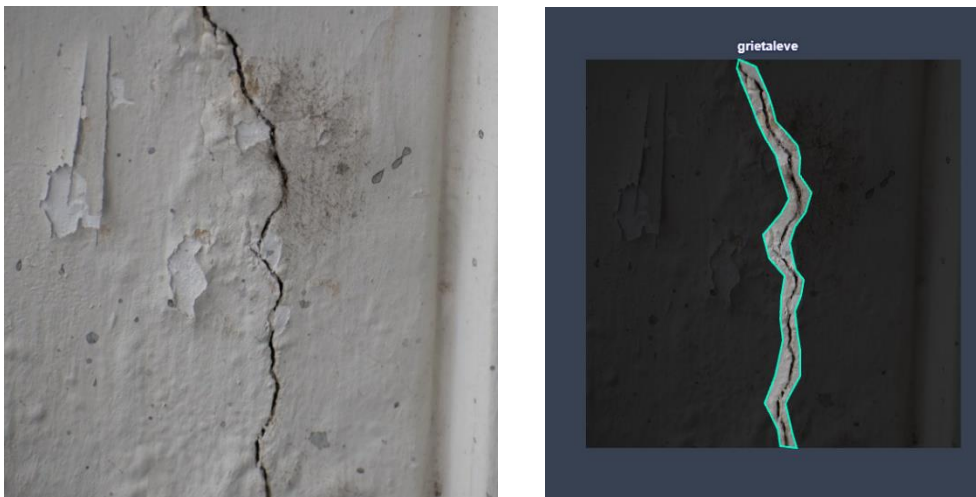
Figura 43. Identificación de grieta leve

Nota: Mediante el Deep Learning, aplicando el Roboflow nos arroja como grieta leve en muro de la estructura de la parte externa de la Institución Pública de Piura. Además, gracias al registro en campo se observó que pertenece al grupo inactivo porque no afecta directamente a la estructura.

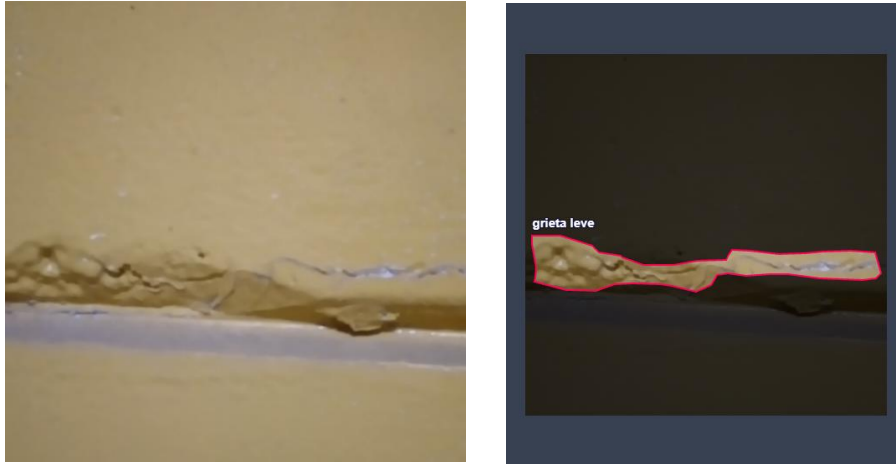
Figura 44. Identificación de grieta leve

Nota: En la columna se evidenció una grieta leve, en la parte interior de la zona de estudio. También se clasificó como inactiva y estética, todo al recojo de datos en la Institución de Piura.
