UNIVERSIDAD CÉSAR VALLEJO

Deep Learning para la detección de fisuras y grietas en las estructuras de concreto de entidades públicas en Piura

TESIS PARA OBTENER EL TÍTULO PROFESIONAL DE:

PIURA – PERÚ

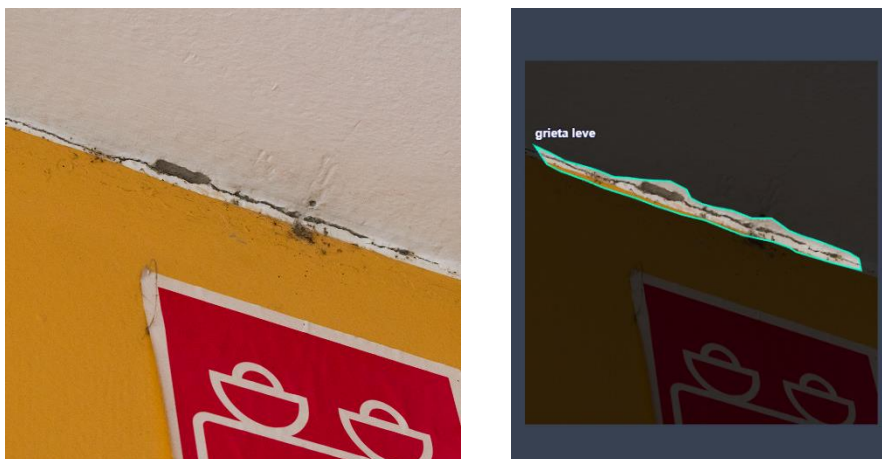
Figura 45. Identificación de grieta leve

Nota: En el tercer piso de la Municipalidad Provincial de Piura en la parte interna nos arrojó una grieta leve en la losa de la estructura. Además, mediante la inspección visual en campo se clasificó como inactiva y estética.

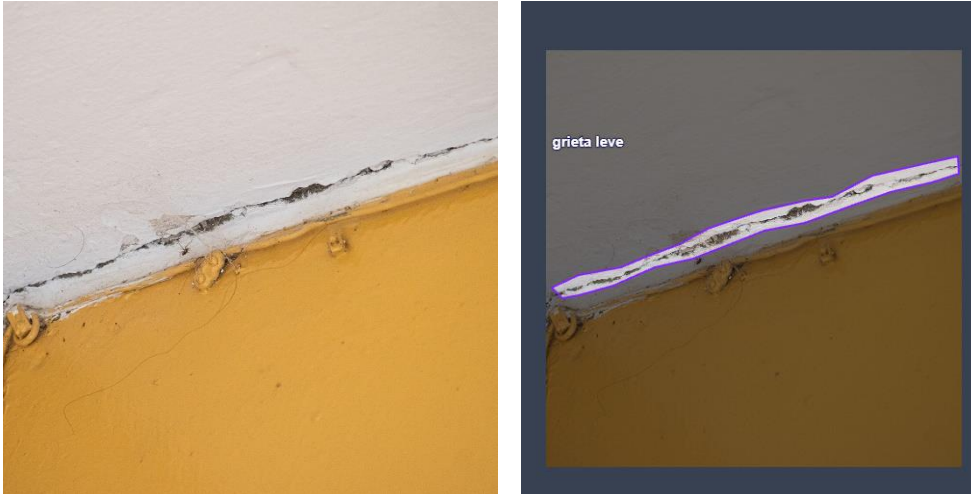
Figura 46. Identificación de grieta leve

Nota: La estructura de la zona de estudio específicamente en la parte interior del cuarto piso nos muestra una grieta leve en la losa. También, por el recojo de datos se clasificó como inactiva y estética porque no afecta directamente la superficie de la zona.

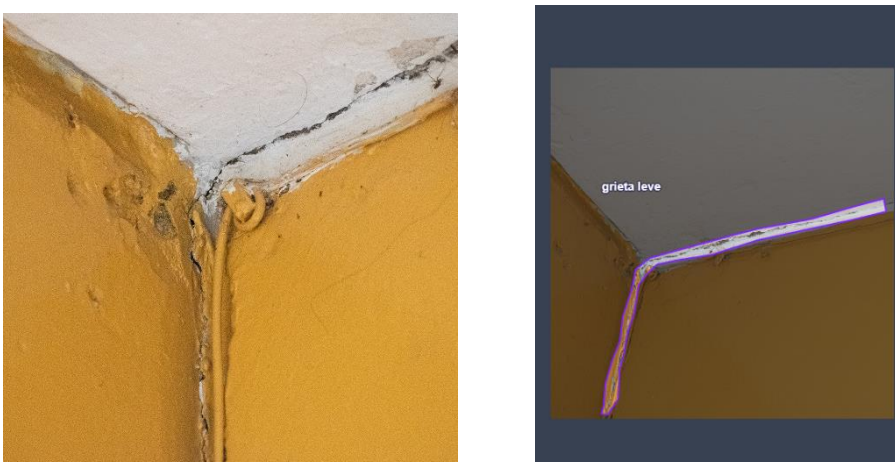
Figura 47. Identificación de grieta leve

Nota: En la losa nos arroja una grieta leve en la parte interior de la superficie de la institución de estudio. Además, mediante los datos recogidos en campo se identificó como estética e inactiva.

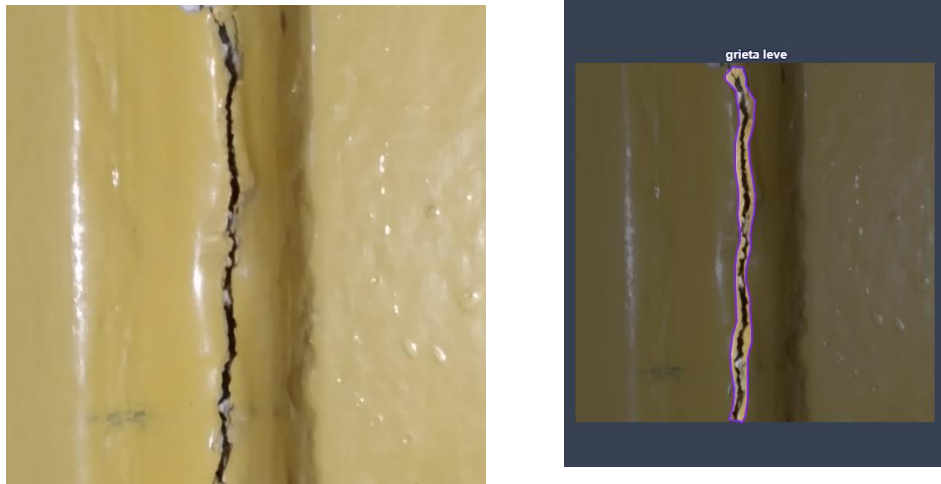
Figura 48. Identificación de grieta leve

Nota: El Roboflow nos arroja como dato una grieta leve en la columna de la parte interior de la municipalidad de Piura. Además, se clasifica como inactiva y estética; todo ello mediante la inspección visual.

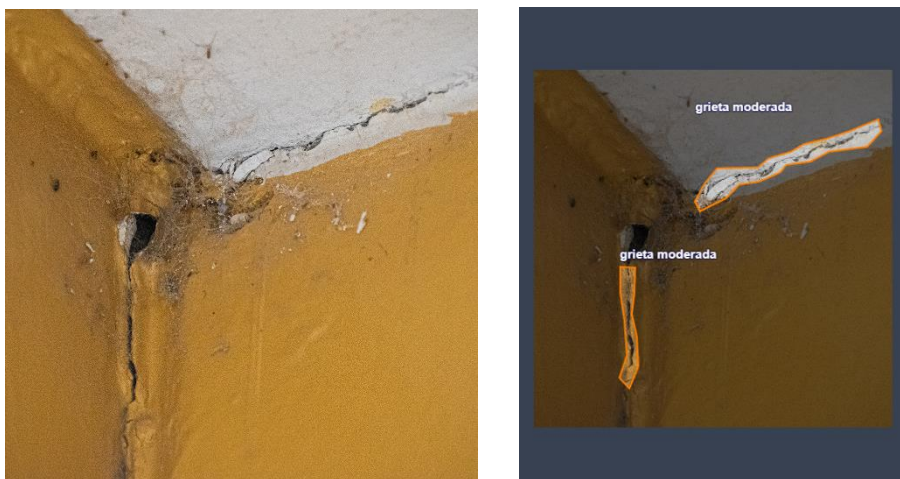
Figura 49. Identificación de grieta moderada

Nota: El Deep Learning mediante Roboflow nos arrojó dos grietas moderadas en la losa de la parte interior de la edificación. Por otro lado, se identificó como inactiva y estética porque no afecta la estructura.

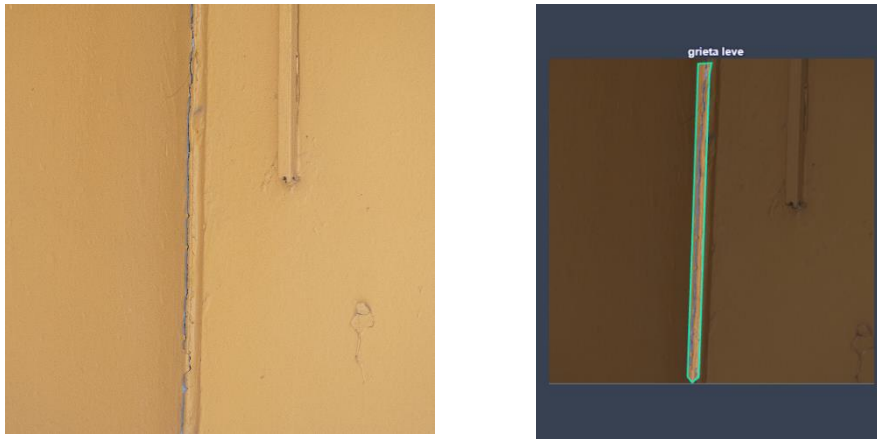
Figura 50. Identificación de grieta leve

Nota: En sexto piso se evidencia una grieta leve en la columna de la estructura de la Institución de Piura. También se caracteriza como inactiva y estética

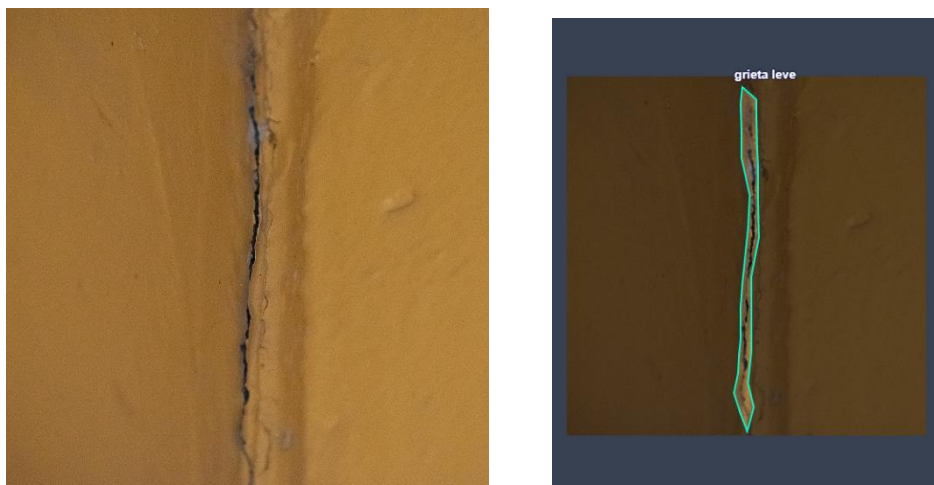
Figura 51. Identificación de grieta leve

Nota: La fotografía nos arroja una grieta leve específicamente en la parte interior de la estructura. No obstante, mediante la inspección visual se identificó como inactiva y estética porque no perjudica la zona de estudio.

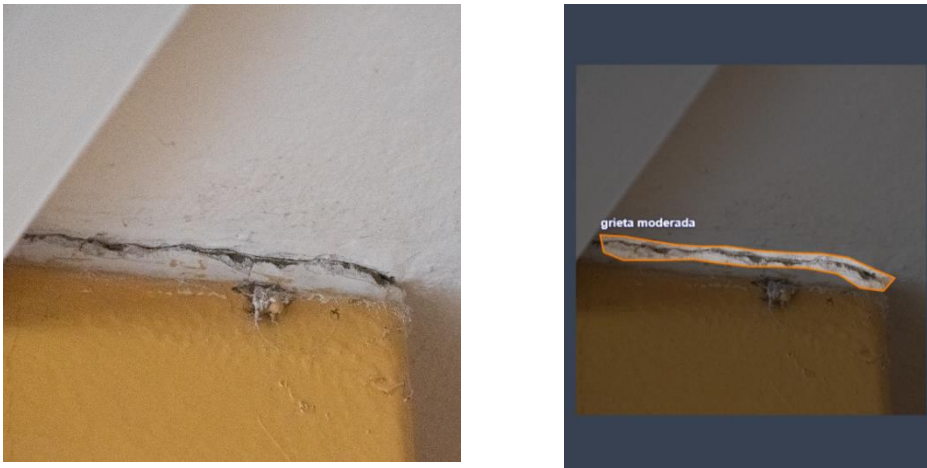
Figura 52. Identificación de grieta moderada

Nota: La fotografía nos muestra una grieta moderada que se encuentra en el interior de la edificación de la municipalidad de Piura. Además, mediante la inspección visual se identificó como inactiva y estética.

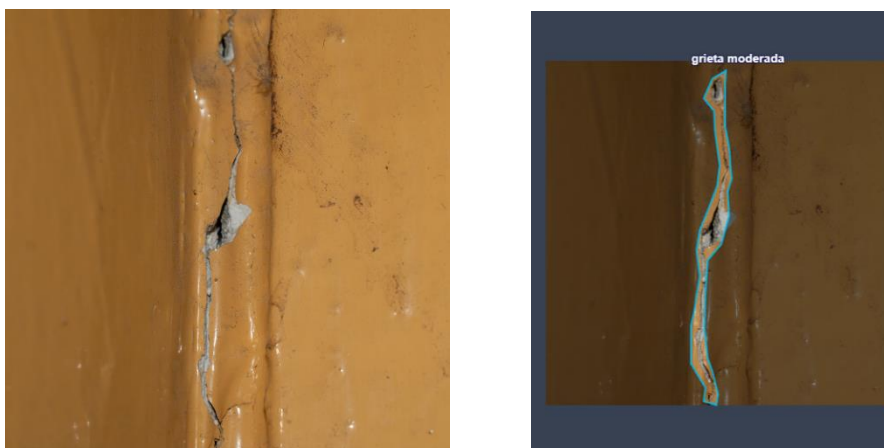
Figura 53. Identificación de grieta moderada

Nota: La figura nos arroja una grieta moderada que se encuentra en la parte interna de la estructura de la entidad de Piura. También al trabajo de campo se designó como inactiva y estética.

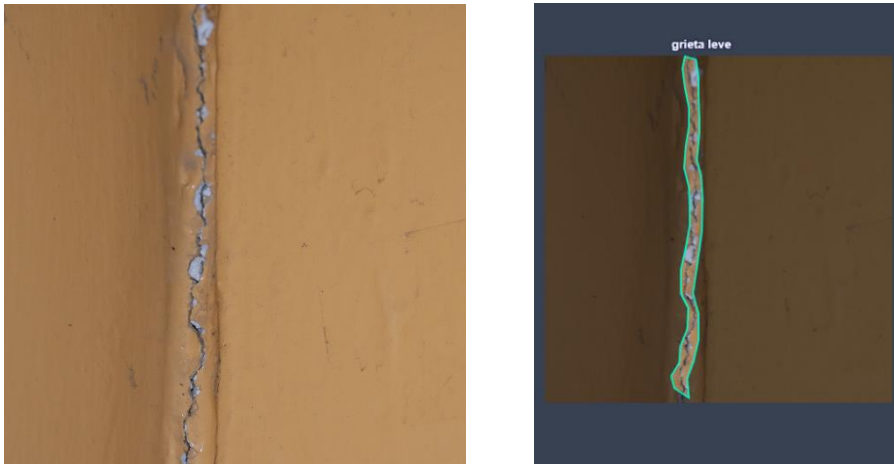
Figura 54. Identificación de grieta leve

Nota: En el muro de la estructura, la Inteligencia Artificial nos identificó como grieta leve. Asimismo, en el recojo de información se clasificó como inactiva y estética.

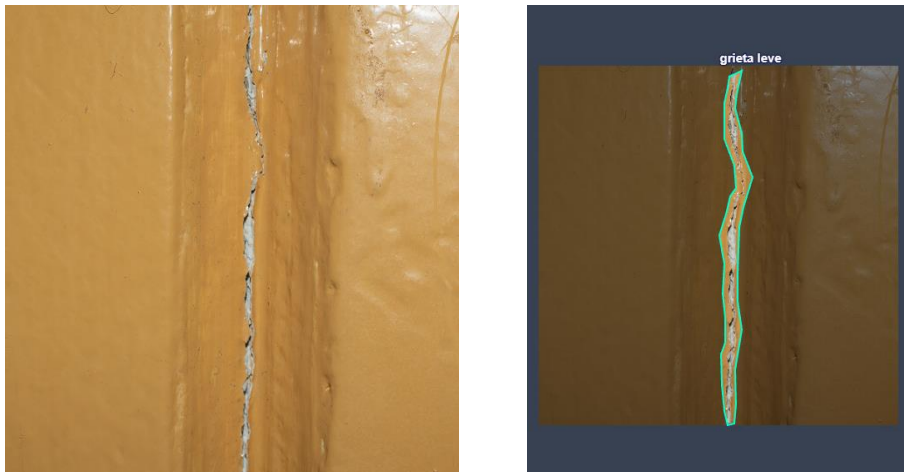
Figura 55. Identificación de grieta leve

Nota: En la figura nos arroja una grieta leve en el muro interno de la estructura de la Municipalidad Provincial de Piura. A raíz del trabajo en campo se designaron como estéticas e inactivas porque no afectan la estructura.

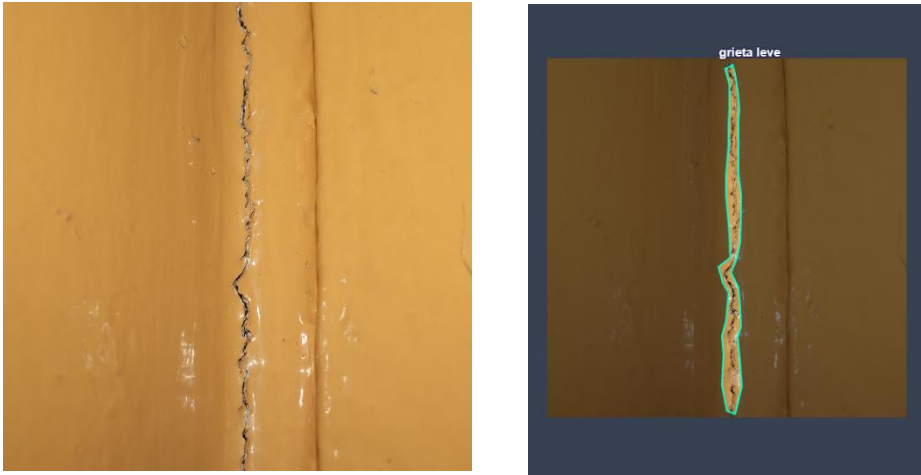
Figura 56. Identificación de grieta leve

Nota: La fotografía me identifica una grieta leve en el muro del séptimo piso de la entidad pública. También la inspección visual permitió clasificarla como inactiva.

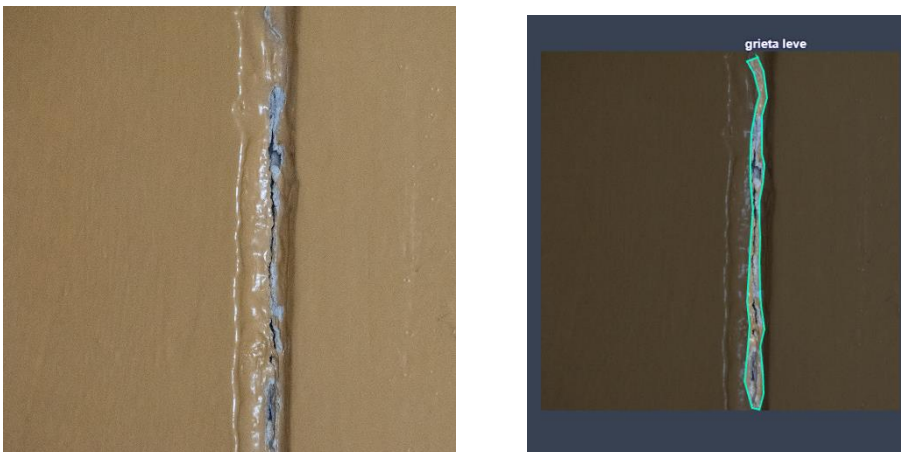
Figura 57. Identificación de grieta leve

Nota: La inteligencia artificial, mediante el Deep Learning nos muestra una grieta leve que, además; se identificó como inactiva y estética porque no perjudica la estructura de la entidad de Piura.

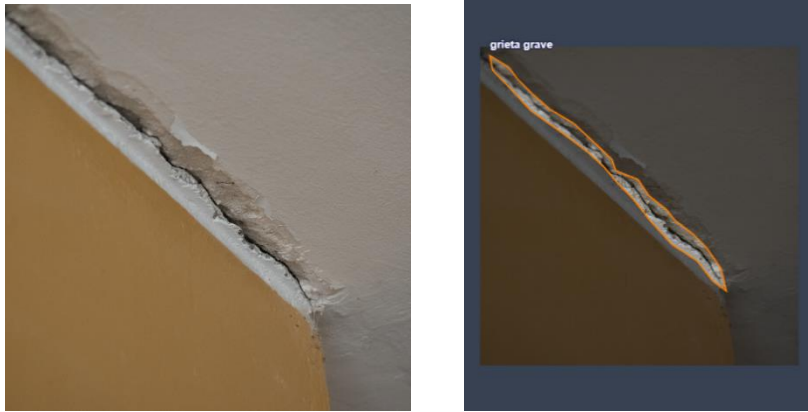
Figura 58. Identificación de grieta grave

Nota: En el octavo piso, a través del programa del roboflow se identificó una grieta grave. Por otro lado, se clasificó como activa y estructural porque afecta especialmente al acero.

Para las fisuras y grietas mayores a 2mm se recomienda emplear la técnica de costura, esta consiste en perforar ambos lados de la fisura o grieta incorporando metales en forma de U con bridas, reforzándose con mortero o resina epoxi para que no se contraigan.

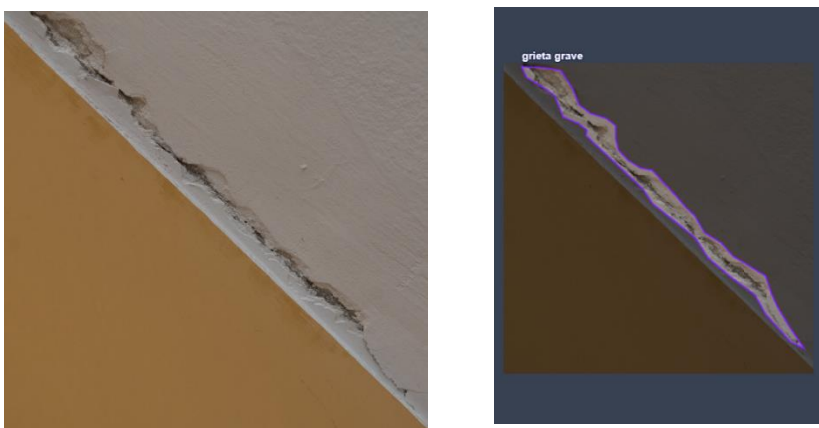
Figura 59. Identificación de grieta grave

Nota: En la losa de la estructura de la Municipalidad de Piura nos arroja una grieta grave en la parte interna de la Institución. Por otro lado, mediante la inspección visual se clasificó como activa y estructural.

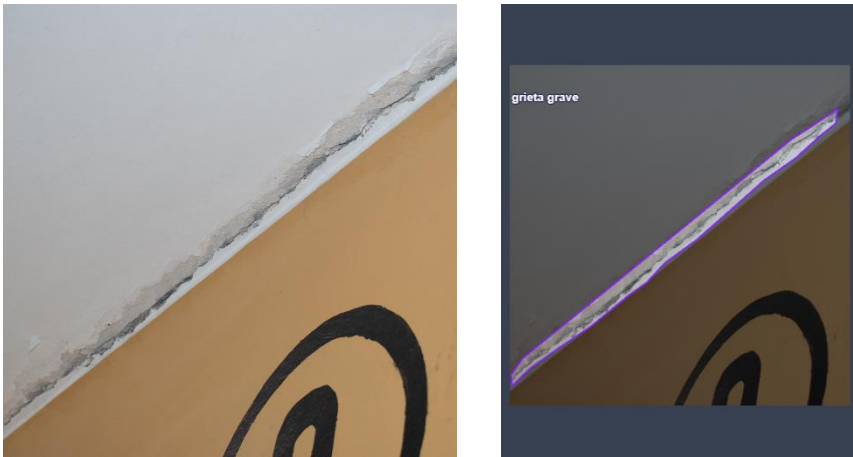
Figura 60. Identificación de grieta grave

Nota: La fotografía del programa roboflow nos arroja una grieta grave en la losa de la estructura de la institución pública. Cabe señalar que, en campo se identificó como activa y estructural porque si afecta directamente el acero corrugado.

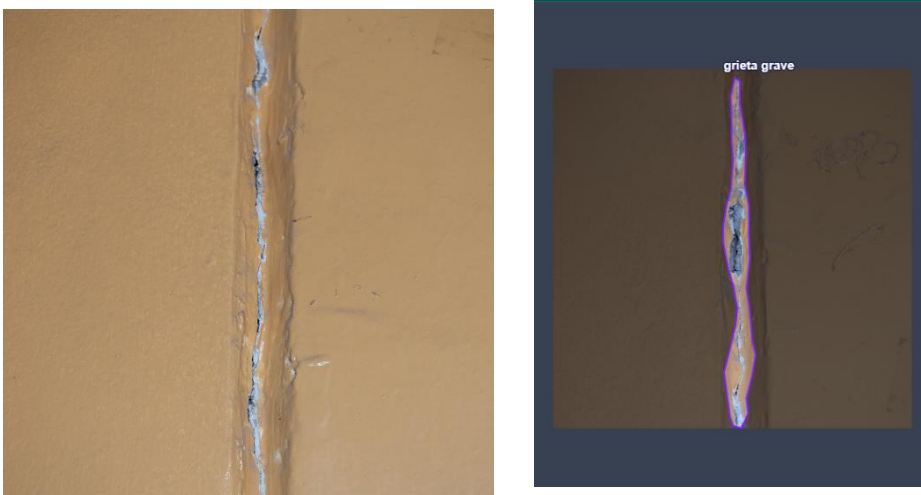
Figura 61. Identificación de grieta grave

Nota: El roboflow permitió identificar una grieta grave en la parte interna de la estructura de la Municipalidad. Por otro lado, se clasificó como activa y estructural.

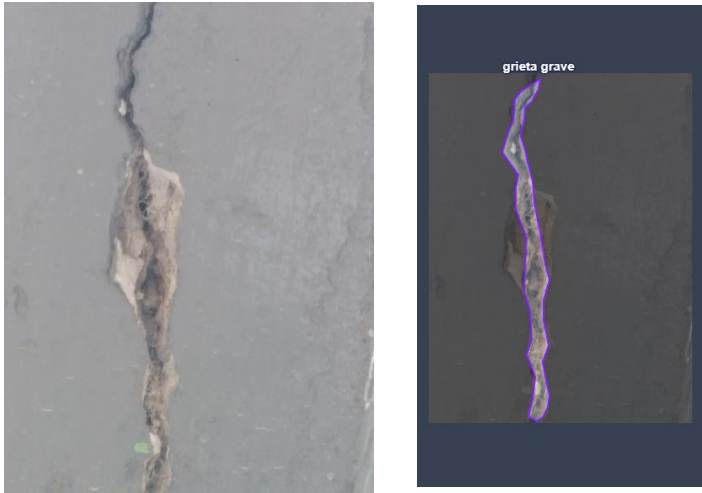
Figura 62. Identificación de grieta grave

Nota: En la columna del piso nueve se evidenció una grieta grave en el interior de la entidad. También, se seleccionó como activa y estructura porque si afecta al interior de la estructura.

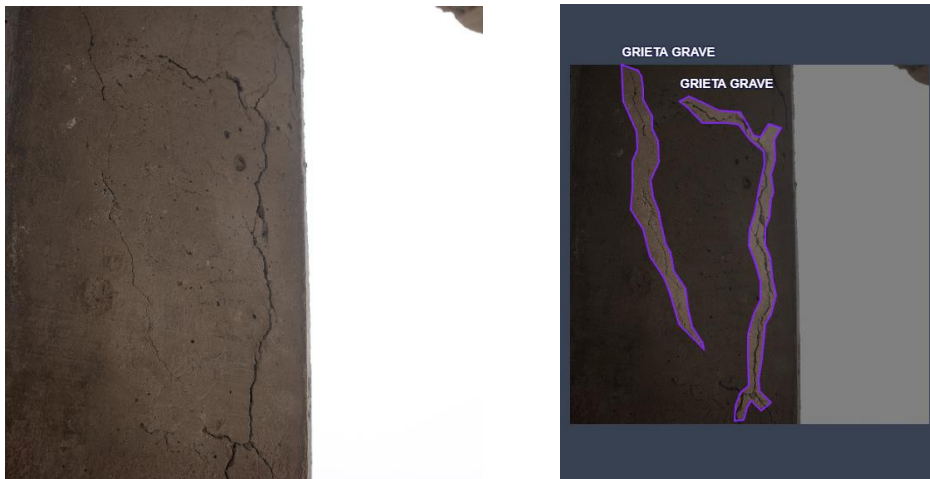
Figura 63. Identificación de grieta grave

Nota: En el piso 10, específicamente en la columna figuran dos grietas graves que se encuentran en el interior de la Municipalidad Provincial de Piura. Además, mediante la inspección visual se identificaron como estructurales y activas.

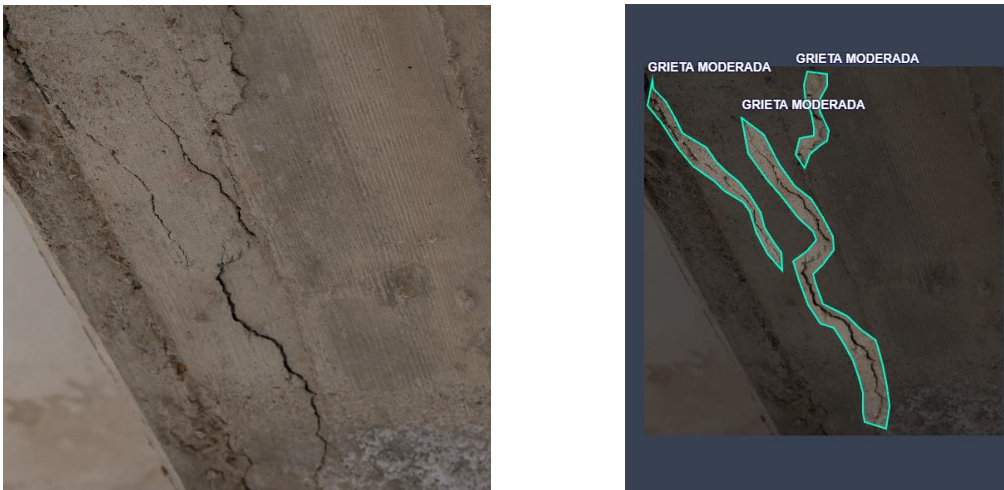
Figura 64. Identificación de grieta moderada

Nota: La fotografía puesta en el software de inteligencia artificial nos arrojó 3 grietas moderadas que se encontraron en la viga de la estructura de la Institución pública. También, mediante el trabajo de campo se identificaron como activas y estructurales porque si perjudican el interior de la estructura.

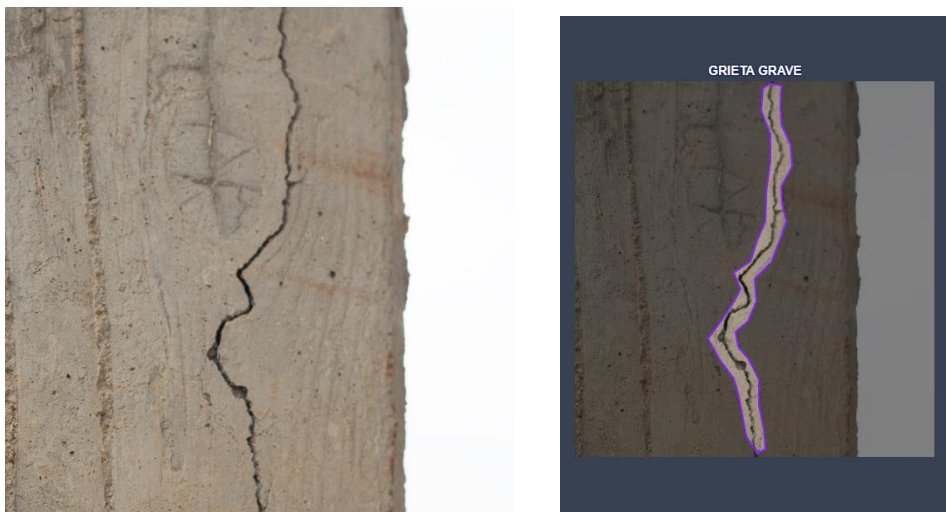
Figura 65. Identificación de grieta grave

Nota: Una grieta grave en la columna del interior de la estructura de la Municipalidad Provincial de Piura. Por otro lado, se identificó como estructural y activa.

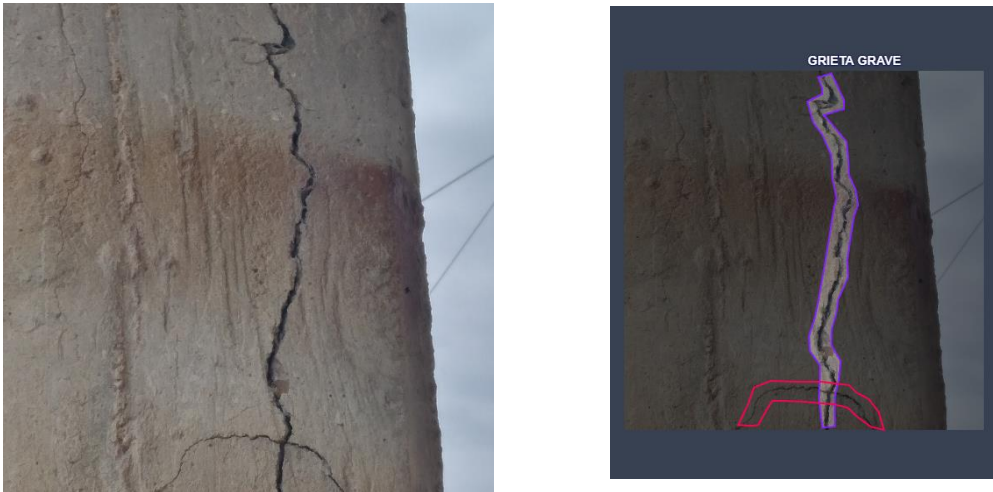
Figura 66. Identificación de grieta grave

Nota: En el interior de la municipalidad, la columna mediante la inteligencia artificial nos arrojó una grieta grave y por ende se clasificó como activa y estructura porque si afecta el acero de la columna.

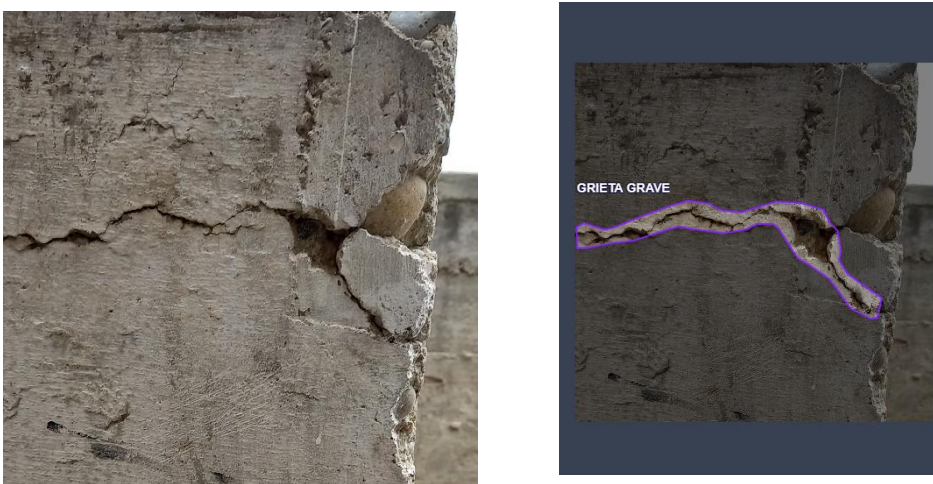
Figura 67. Identificación de grieta grave

Nota: Una grieta grave que se encuentra en el interior de la entidad, específicamente en la columna del décimo piso. Asimismo, mediante la inspección visual en campo se identificó como activa y estructural porque afecta el interior de la estructura.

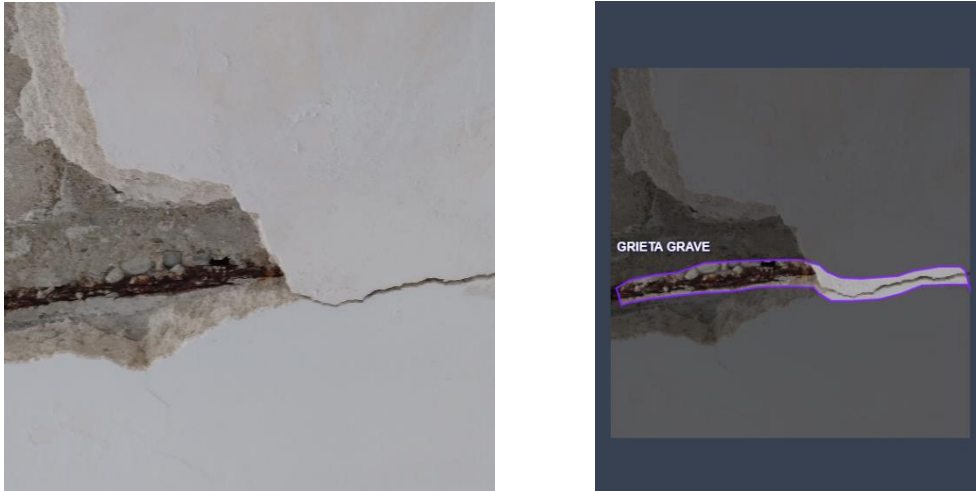
Figura 68. Identificación de grieta grave

Nota: La fotografía nos muestra una grieta grave, también se clasificó en campo como activa y estructural porque afecta el acero corrugado de la estructura de la Municipalidad de Piura.

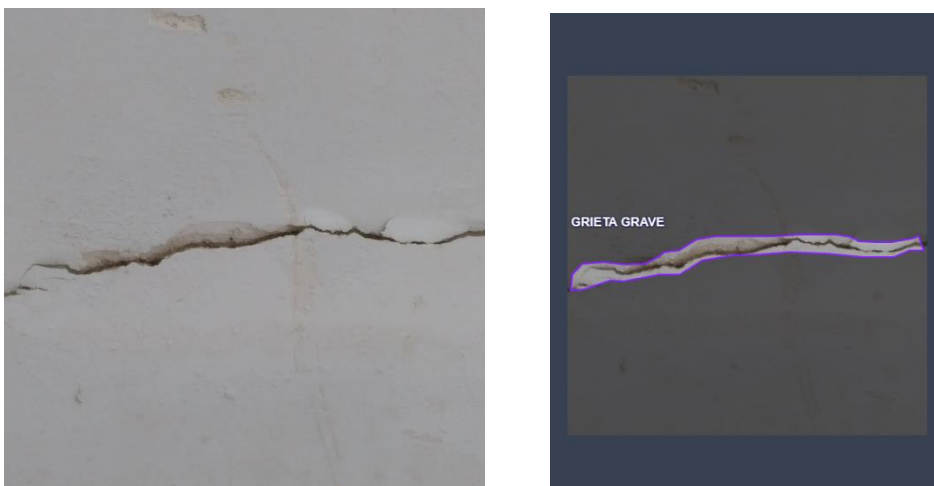
Figura 69. Identificación de grieta grave

Nota: En el muro del décimo piso se identificó una grieta grave usando inteligencia artificial. Asimismo, se seleccionó como activa y estructural.

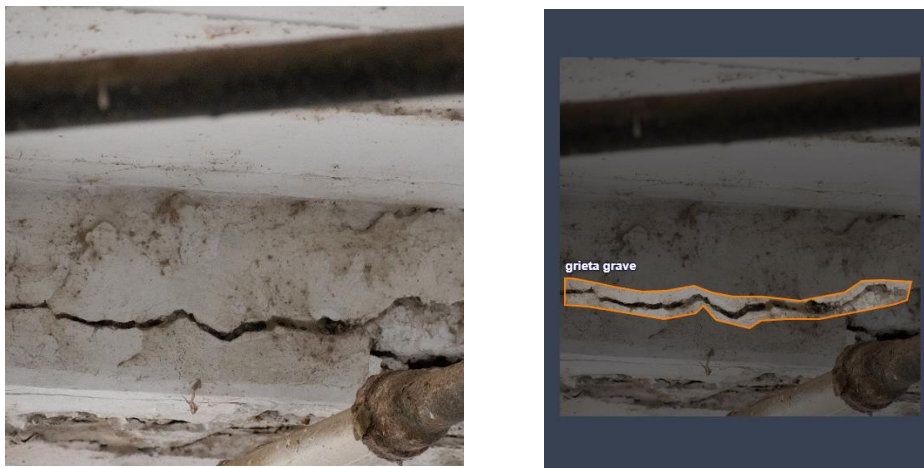
Figura 70. Identificación de grieta grave

Nota: En el sótano la inteligencia artificial nos arrojó una grieta grave y se clasificó, mediante la inspección visual como activa y estructural porque efectivamente daña el acero corrugado de su interior.

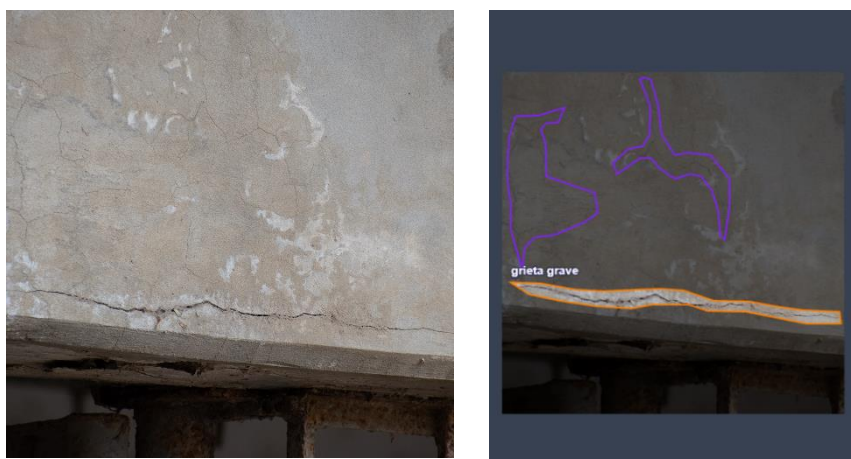
Figura 71. Identificación de grieta grave

Nota: En la fotografía nos muestra una grieta grave que se encuentra en la viga de la estructura de la entidad pública. Asimismo, en campo se identificó como activa y estructural.

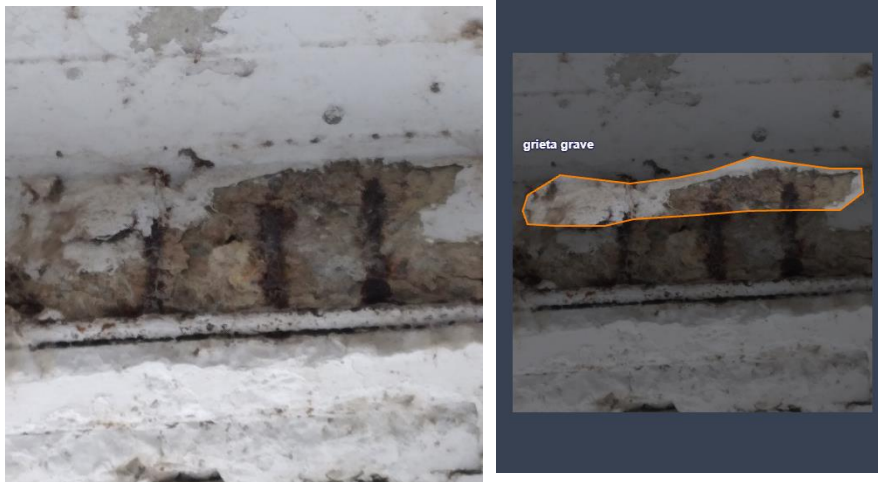
Figura 72. Identificación de grieta grave

Nota: La viga de la estructura, en la fotografía nos arrojó una grieta grave mediante la inteligencia artificial. También, se identificó como estructural y activa porque afecta el interior de la viga.

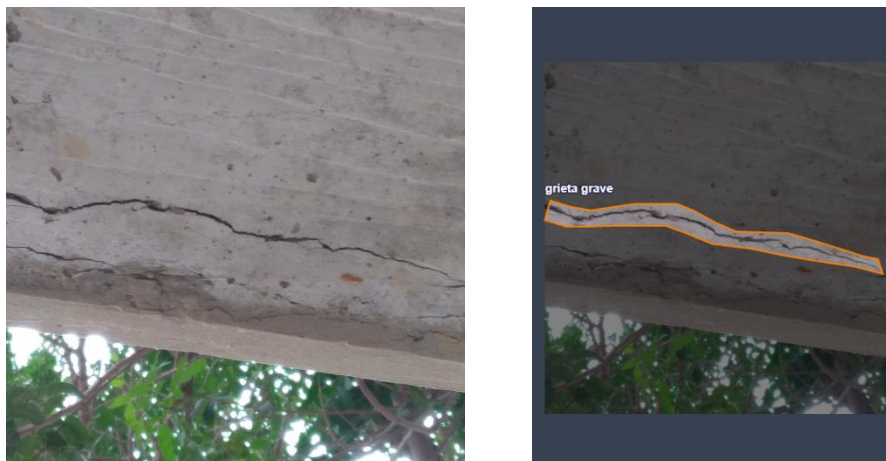
Figura 73. Identificación de grieta grave

Nota: En el sótano, específicamente en el interior de la Municipalidad se evidenció una grieta grave en la viga de la estructura. Asimismo, en campo se clasificó como activa y estructural.

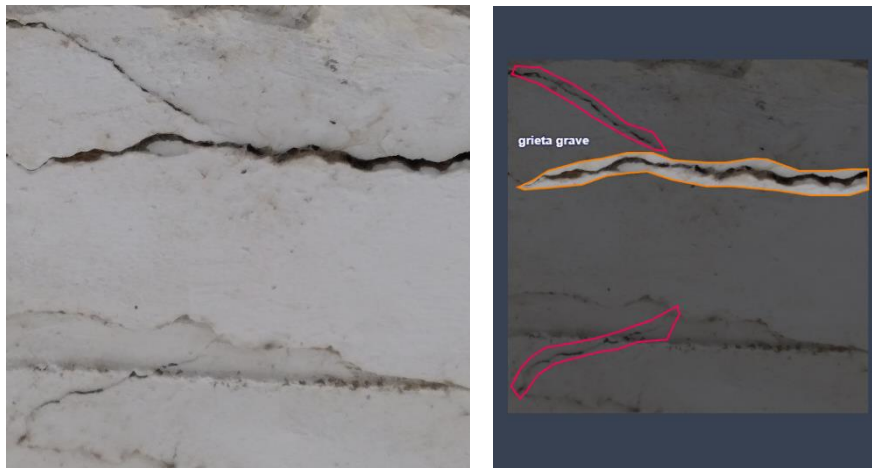
Figura 74. Identificación de grieta grave

Nota: En la viga del sótano nos arroja grieta grave usando inteligencia artificial que se encuentra en la parte interna de la estructura. Además, se clasificó como activa y estructural mediante la inspección en campo.

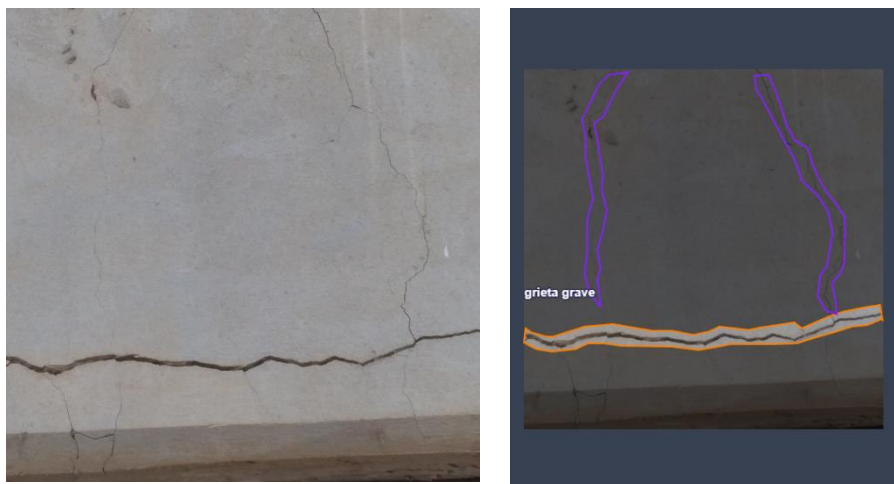
Figura 75. Identificación de grieta grave

Nota: En la viga de la parte exterior de la estructura de la Municipalidad de Piura nos arrojó grieta grave y se clasificó como activa y estructural porque afecta directamente al acero corrugado.

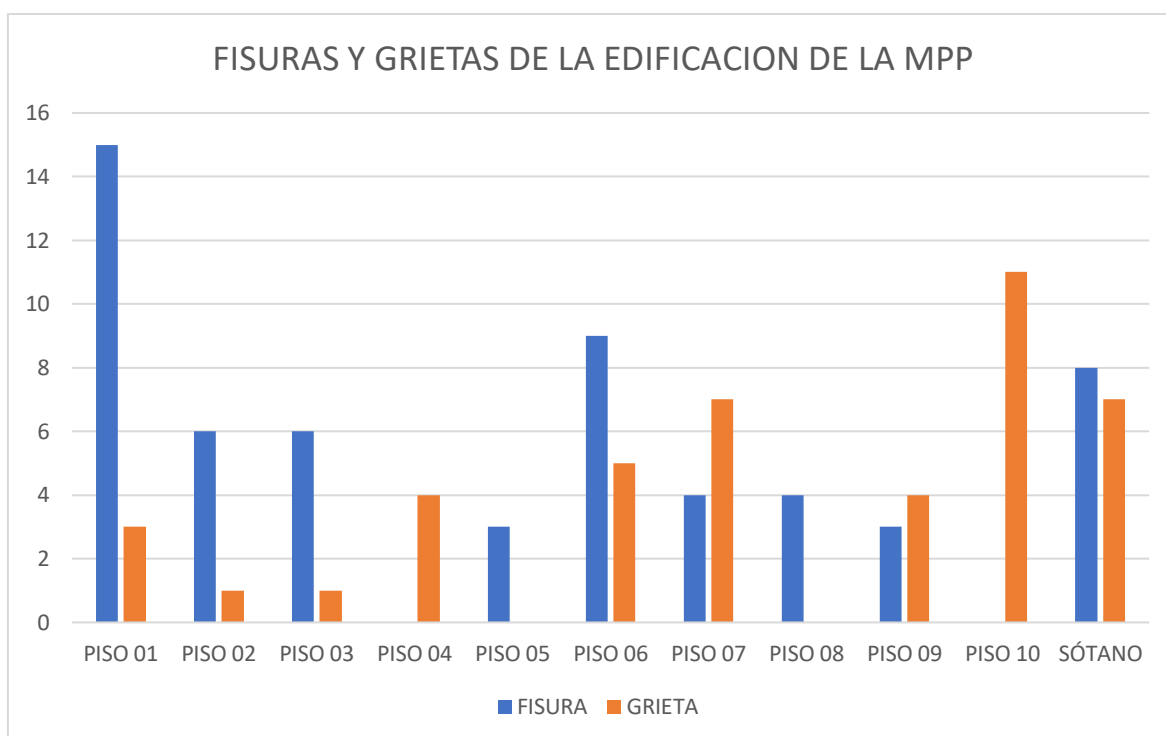
Figura 76: Total de fisuras y grietas en la estructura de la Municipalidad de Piura

Nota: en el gráfico podemos observar que hay más presencia de fisuras que grietas en exterior e interior de la entidad, en el segundo y tercer piso prevalece las fisuras, en el cuarto piso de la parte interna de la infraestructura existen grietas y en el quinto solo hay fisuras. Sin embargo, en el sexto piso existe mayormente fisuras y un menor porcentaje de grietas, en el séptimo prevalecen las grietas y pocas fisuras. Asimismo, en el octavo piso solo hay fisuras, mientras que en el noveno hay presencia de fisuras y grietas en porcentaje similares; en el piso 10 prevaleció las grietas sin presencia de fisuras y finalmente en el sótano se encontró fisuras y grietas en edificación.

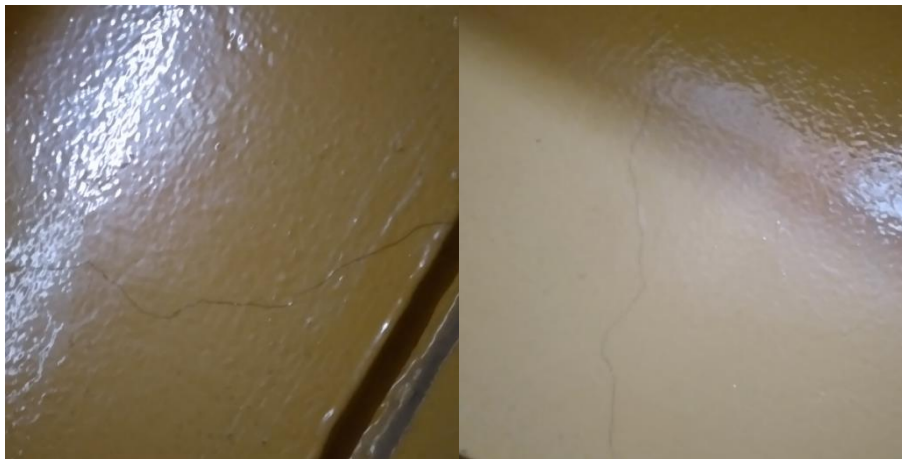
PISO	2	LEYENDA PARA LLENADO		
Estado (A/I)	Inactiva	Nivel de Severidad	Estructural	Estético
Fisura/Grieta	Fisura		Medida	Medida
Nivel de Severidad	Leve	Leve	Menores a 1 mm	Menores a 0.15 mm
		Moderada	Entre 1 y 2 mm	-
		Grave	Mayor a 2 mm	Ente 0.15 y 0.30 mm
Descripción: En las fotografías se aprecia una fisura que se encuentra ubicada en el muro de la parte interna de la edificación.		A: Activa / I: Inactiva

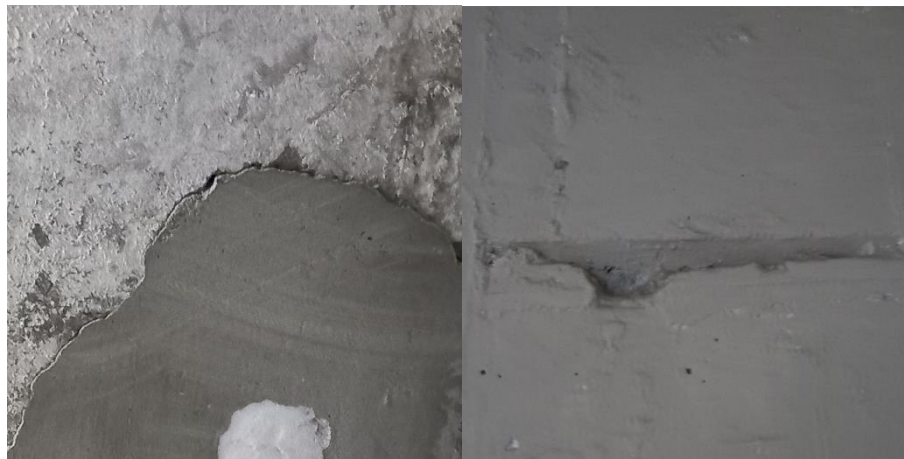
PISO	2	LEYENDA PARA LLENADO		
Estado (A/I)	Inactiva	Nivel de Severidad	Estructural	Estético
Fisura/Grieta	Fisura		Medida	Medida
Nivel de Severidad	Moderada	Leve	Menores a 1 mm	Menores a 0.15 mm
		Moderada	Entre 1 y 2 mm	-
		Grave	Mayor a 2 mm	Ente 0.15 y 0.30 mm
Descripción: En las fotografías tomadas y analizadas con la IA nos indica que en la parte lateral de la columna se aprecia fisuración moderada.		A: Activa / I: Inactiva

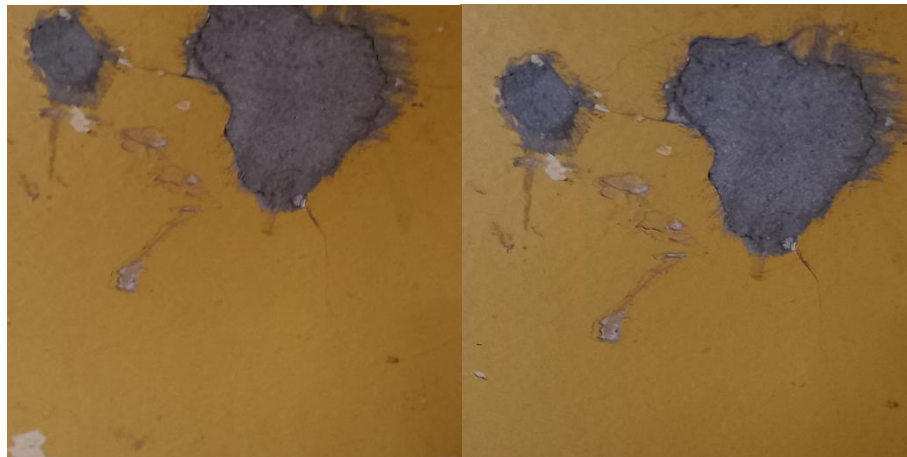
PISO	2	LEYENDA PARA LLENADO		
Estado (A/I)	Inactiva	Nivel de Severidad	Estructural	Estético
Fisura/Grieta	Fisura		Medida	Medida
Nivel de Severidad	Moderada	Leve	Menores a 1 mm	Menores a 0.15 mm
		Moderada	Entre 1 y 2 mm	-
		Grave	Mayor a 2 mm	Ente 0.15 y 0.30 mm
Descripción: En las fotografías según la IA se observa una fisura moderada e inactiva, se ubica en la parte inferior del muro de las áreas comunes.		A: Activa / I: Inactiva

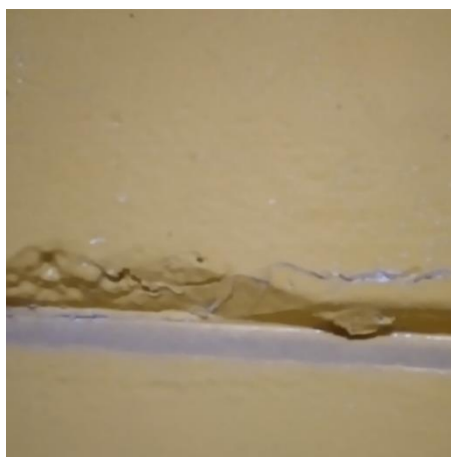
PISO	2	LEYENDA PARA LLENADO		
Estado (A/I)	Inactiva	Nivel de Severidad	Estructural	Estético
Fisura/Grieta	Grieta		Medida	Medida
Nivel de Severidad	Leve	Leve	Menores a 1 mm	Menores a 0.15 mm
		Moderada	Entre 1 y 2 mm	-
		Grave	Mayor a 2 mm	Ente 0.15 y 0.30 mm
Descripción: En parte de la columna del segundo piso se identificó grieta con un nivel de severidad leve e inactiva.		A: Activa / I: Inactiva

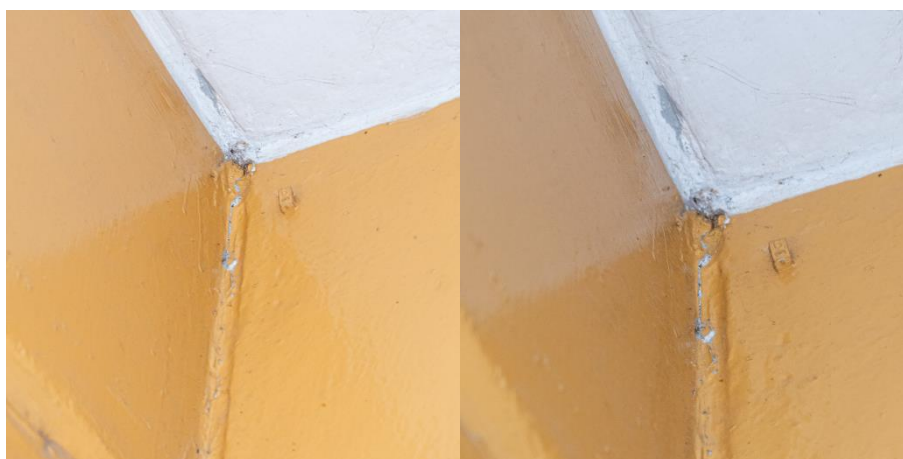
PISO	3	LEYENDA PARA LLENADO		
Estado (A/I)	Inactiva	Nivel de Severidad	Estructural	Estético
Fisura/Grieta	Fisura		Medida	Medida
Nivel de Severidad	Leve	Leve	Menores a 1 mm	Menores a 0.15 mm
		Moderada	Entre 1 y 2 mm	-
		Grave	Mayor a 2 mm	Ente 0.15 y 0.30 mm
Descripción: En la viga de la parte interior de las áreas comunes se aprecia la fisuración leve que fue identificada por la IA.		A: Activa / I: Inactiva

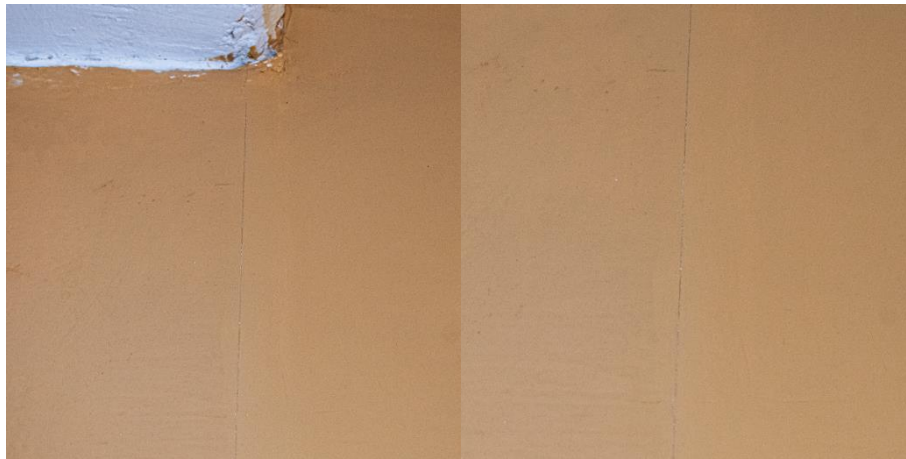
PISO	3	LEYENDA PARA LLENADO		
Estado (A/I)	Inactiva	Nivel de Severidad	Estructural	Estético
Fisura/Grieta	Fisura		Medida	Medida
Nivel de Severidad	Leve	Leve	Menores a 1 mm	Menores a 0.15 mm
		Moderada	Entre 1 y 2 mm	-
		Grave	Mayor a 2 mm	Ente 0.15 y 0.30 mm
Descripción: Se identifica que en la columna lateral derecha de la parte interior se visualiza la fisuración de la estructura.		A: Activa / I: Inactiva

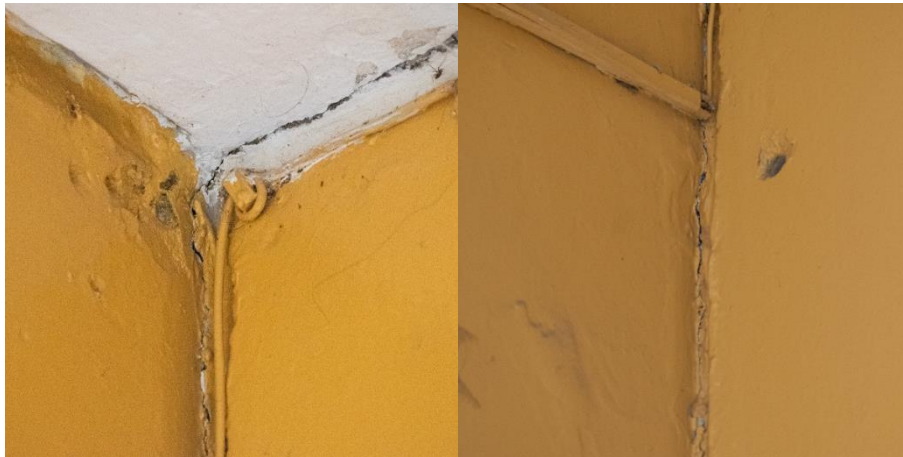
PISO	4	LEYENDA PARA LLENADO		
Estado (A/I)	Inactiva	Nivel de Severidad	Estructural	Estético
Fisura/Grieta	Grieta		Medida	Medida
Nivel de Severidad	Leve	Leve	Menores a 1 mm	Menores a 0.15 mm
		Moderada	Entre 1 y 2 mm	-
		Grave	Mayor a 2 mm	Ente 0.15 y 0.30 mm
Descripción: En la losa se identificó agrietamiento con nivel de severidad leve, con prolongación hacia el muro de la edificación.		A: Activa / I: Inactiva

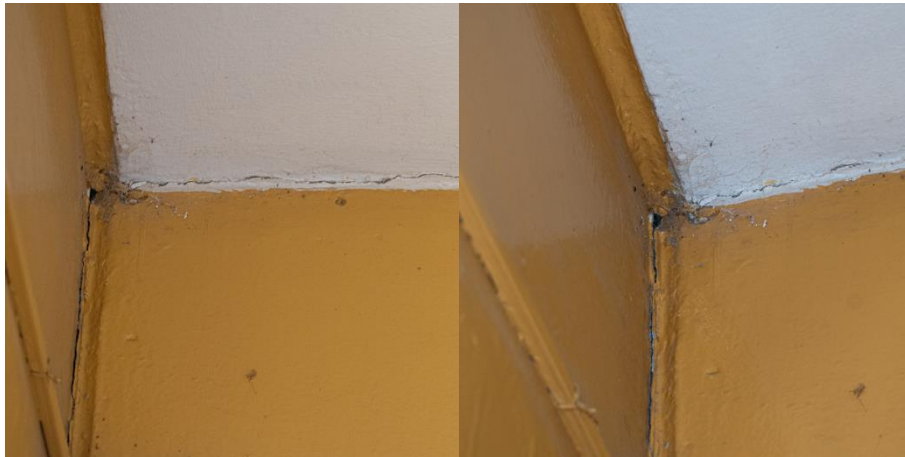
PISO	6	LEYENDA PARA LLENADO		
Estado (A/I)	Inactiva	Nivel de Severidad	Estructural Medida	Estético Medida
Fisura/Grieta	Fisura	Leve	Menores a 1 mm	Menores a 0.15 mm
Nivel de Severidad	Moderada	Moderada	Entre 1 y 2 mm	-
		Grave	Mayor a 2 mm	Ente 0.15 y 0.30 mm
Descripción: Aquí se identificó fisuras con un nivel de severidad moderada, no activas. Esta se ha ido prolongando hacia la losa aligera de la edificación.		A: Activa / I: Inactiva

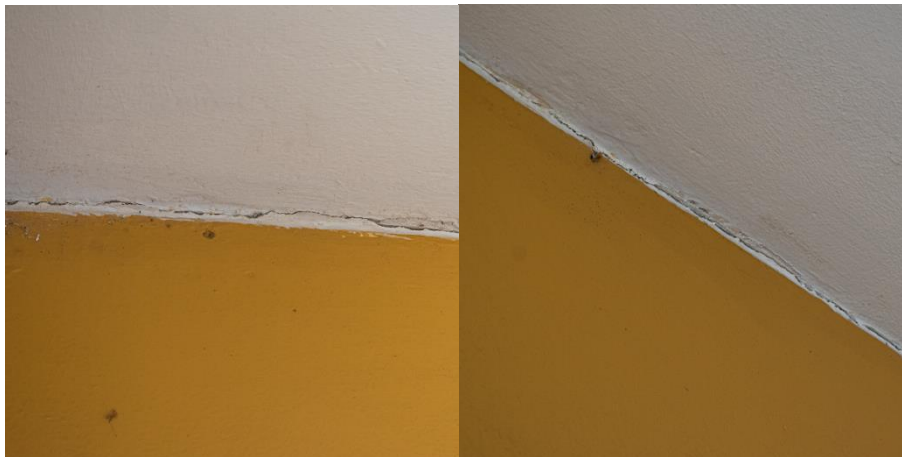
PISO	6	LEYENDA PARA LLENADO		
Estado (A/I)	Inactiva	Nivel de Severidad	Estructural	Estético
Fisura/Grieta	Fisura		Medida	Medida
Nivel de Severidad	Moderada	Leve	Menores a 1 mm	Menores a 0.15 mm
		Moderada	Entre 1 y 2 mm	-
		Grave	Mayor a 2 mm	Ente 0.15 y 0.30 mm
Descripción: En las fotografías se aprecia fisuras que se encuentra ubicada en el sexto piso, entre el muro y la losa esta se va extendiendo y cambia su nivel de severidad.		A: Activa / I: Inactiva

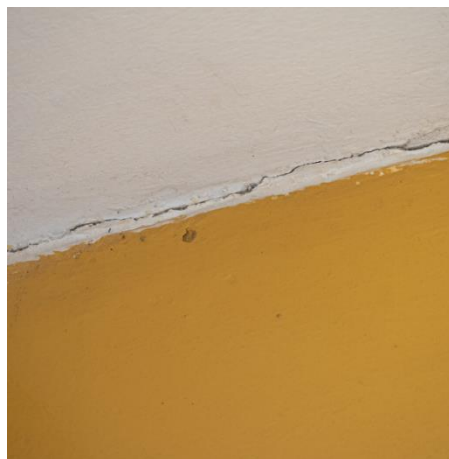
PISO	6	LEYENDA PARA LLENADO		
Estado (A/I)	Inactiva	Nivel de Severidad	Estructural Medida	Estético Medida
Fisura/Grieta	Fisura	Leve	Menores a 1 mm	Menores a 0.15 mm
Nivel de Severidad	Grave	Moderada	Entre 1 y 2 mm	-
		Grave	Mayor a 2 mm	Ente 0.15 y 0.30 mm
Descripción: En las fotografías se aprecia fisuras que se encuentra ubicada entre el muro y la losa, su nivel de severidad es grave e inactiva.		A: Activa / I: Inactiva

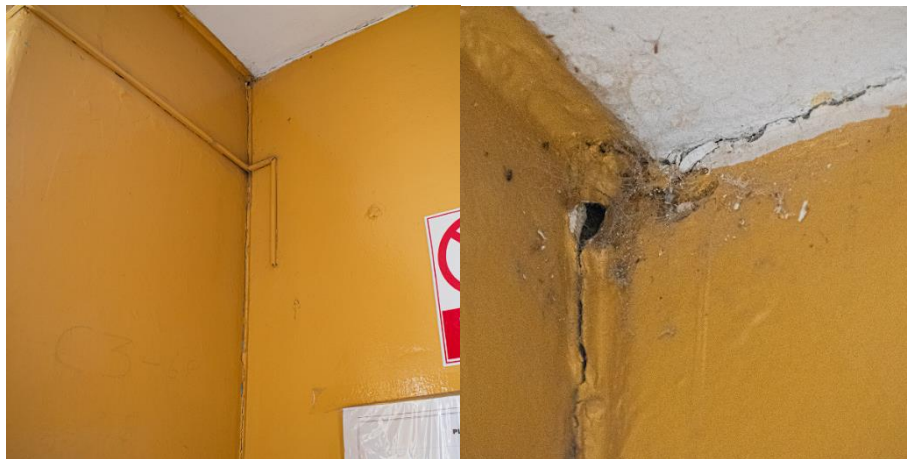
PISO	6	LEYENDA PARA LLENADO		
Estado (A/I)	Inactiva	Nivel de Severidad	Estructural	Estético
Fisura/Grieta	Grieta		Medida	Medida
		Leve	Menores a 1 mm	Menores a 0.15 mm
Nivel de Severidad	Moderada	Moderada	Entre 1 y 2 mm	-
		Grave	Mayor a 2 mm	Ente 0.15 y 0.30 mm
Descripción: Con el software roboflow se identificó el agrietamiento en la parte interna de la losa del sexto nivel, siendo esta inactiva y estética.		A: Activa / I: Inactiva

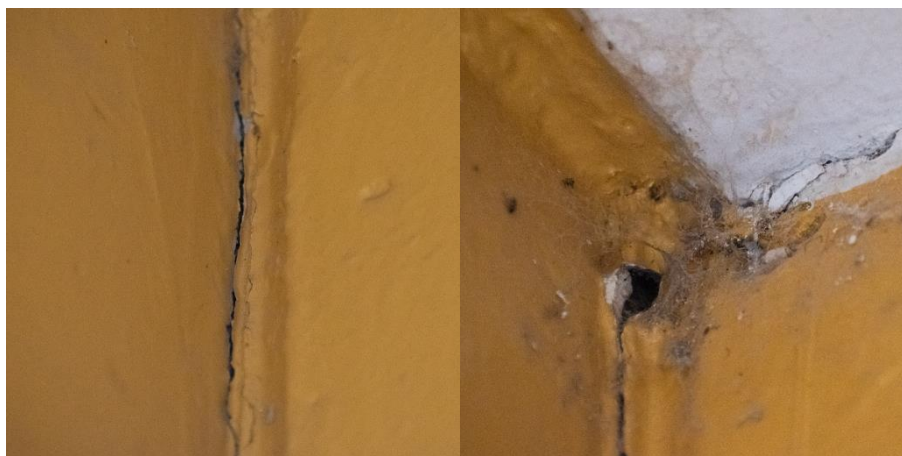
PISO	6	LEYENDA PARA LLENADO		
Estado (A/I)	Inactiva	Nivel de Severidad	Estructural	Estético
Fisura/Grieta	Grieta		Medida	Medida
Nivel de Severidad	Leve	Leve	Menores a 1 mm	Menores a 0.15 mm
		Moderada	Entre 1 y 2 mm	-
		Grave	Mayor a 2 mm	Ente 0.15 y 0.30 mm
Descripción: Con el software Roboflow se identificó grietas en parte de la losa y la columna, si esta se expande puede afectar estructuralmente la edificación.		A: Activa / I: Inactiva
