UNIVERSIDAD CÉSAR VALLEJO

Deep Learning para la detección de fisuras y grietas en las estructuras de concreto de entidades públicas en Piura

TESIS PARA OBTENER EL TÍTULO PROFESIONAL DE:

PIURA – PERÚ

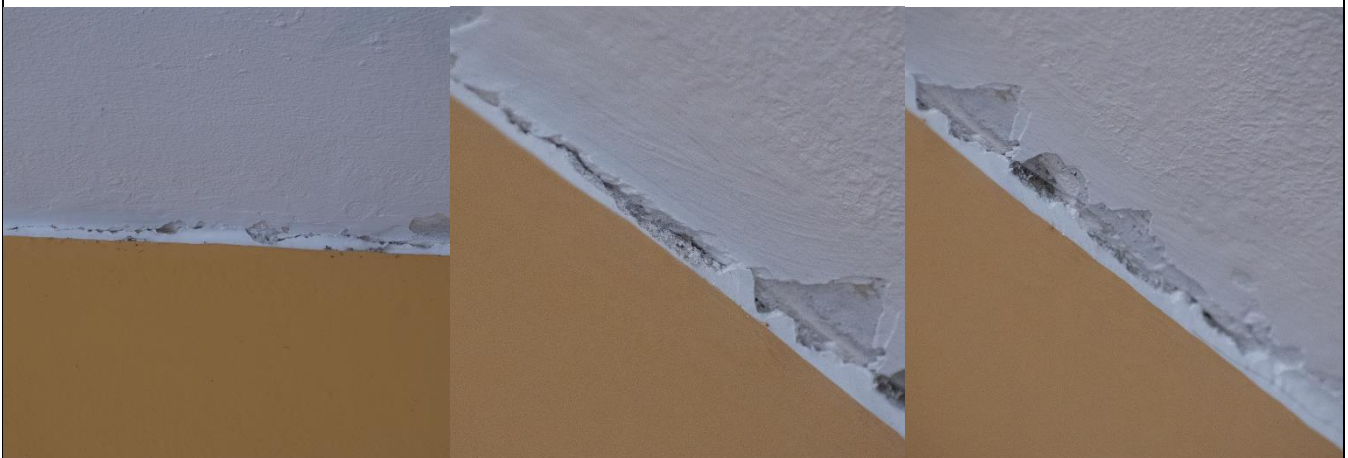
PISO	7	LEYENDA PARA LLENADO		
Estado (A/I)	Inactiva	Nivel de Severidad	Estructural	Estético
Fisura/Grieta	Fisura – Grieta		Medida	Medida
Nivel de Severidad	Leve - moderada	Leve	Menores a 1 mm	Menores a 0.15 mm
		Moderada	Entre 1 y 2 mm	-
		Grave	Mayor a 2 mm	Ente 0.15 y 0.30 mm

Descripción: Con el software Roboflow se logró identificar la fisuración y agrietamiento entre la losa y el muro de la edificación

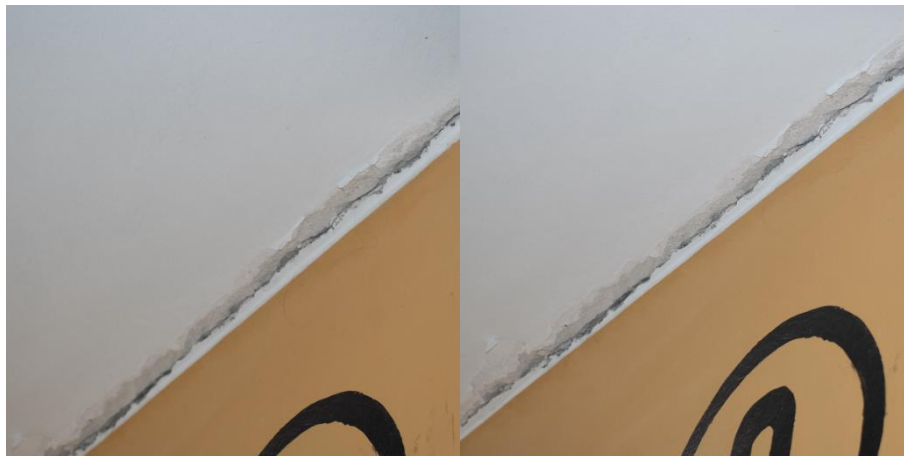
PISO	9	LEYENDA PARA LLENADO		
Estado (A/I)	Activa	Nivel de Severidad	Estructural	Estético
Fisura/Grieta	Grieta	Leve	Menores a 1 mm	Menores a 0.15 mm
Nivel de Severidad	Grave	Moderada	Entre 1 y 2 mm	-
		Grave	Mayor a 2 mm	Ente 0.15 y 0.30 mm
Descripción: En las fotografías se identificó grietas que afectan estructuralmente la edificación en el noveno piso y se ve afectada parte de la losa.		A: Activa / I: Inactiva

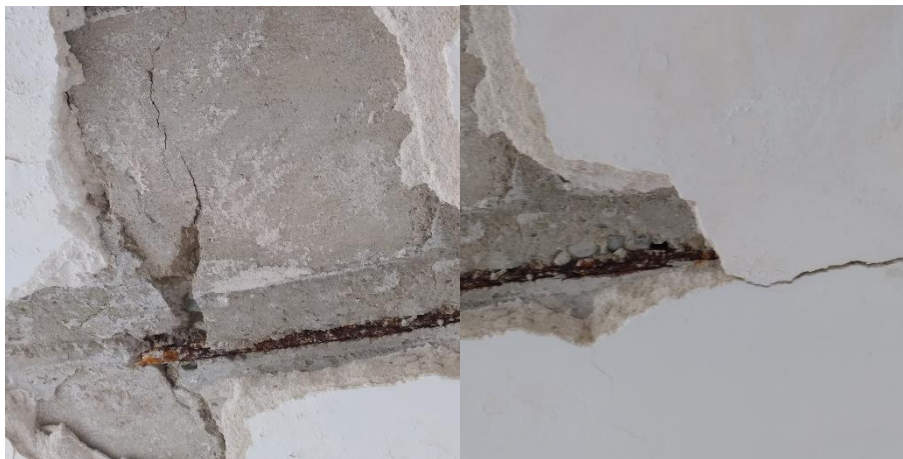
PISO	10	LEYENDA PARA LLENADO		
Estado (A/I)	Activa	Nivel de Severidad	Estructural	Estético
Fisura/Grieta	Grieta	Leve	Menores a 1 mm	Menores a 0.15 mm
Nivel de Severidad	Grave	Moderada	Entre 1 y 2 mm	-
		Grave	Mayor a 2 mm	Ente 0.15 y 0.30 mm
Descripción: En las fotografías se aprecia el agrietamiento que se ubica en el décimo piso de la losa interior de la entidad pública. Con un nivel de severidad grave.		A: Activa / I: Inactiva

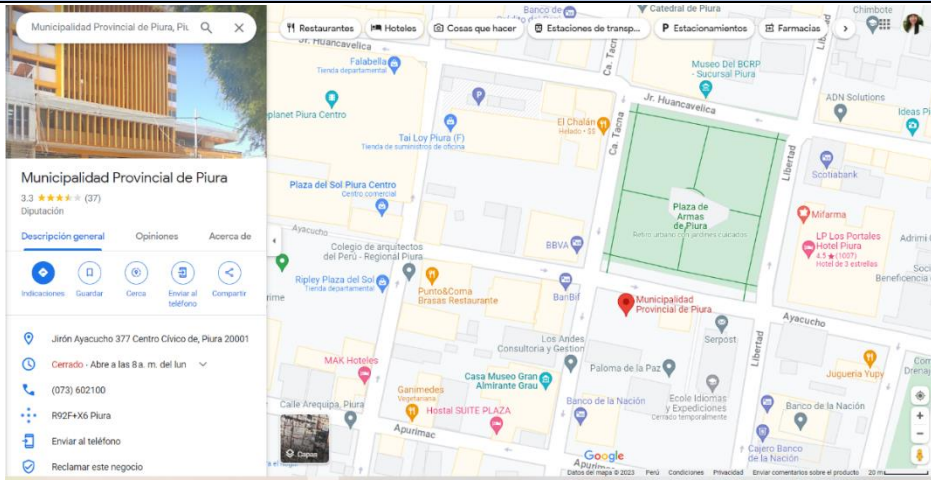
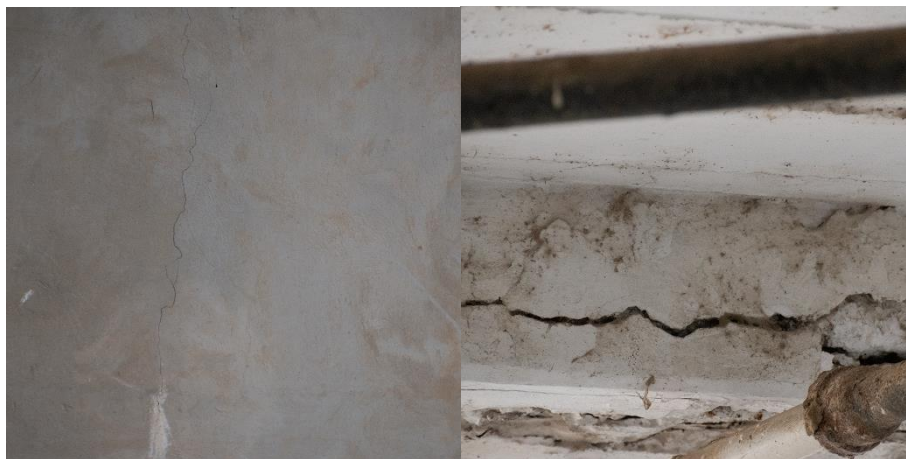
PISO	Sótano	LEYENDA PARA LLENADO		
		Nivel de Severidad	Estructural Medida	Estético Medida
Estado (A/I)	Activa	Leve	Menores a 1 mm	Menores a 0.15 mm
Fisura/Grieta	Grieta	Moderada	Entre 1 y 2 mm	-
Nivel de Severidad	Grave	Grave	Mayor a 2 mm	Ente 0.15 y 0.30 mm
<p>Descripción: En las fotografías se aprecia agrietamiento de severidad grave, ubicado en la viga dentro de la losa del sótano de la edificación de la MPP.</p>		<p>A: Activa / I: Inactiva</p>

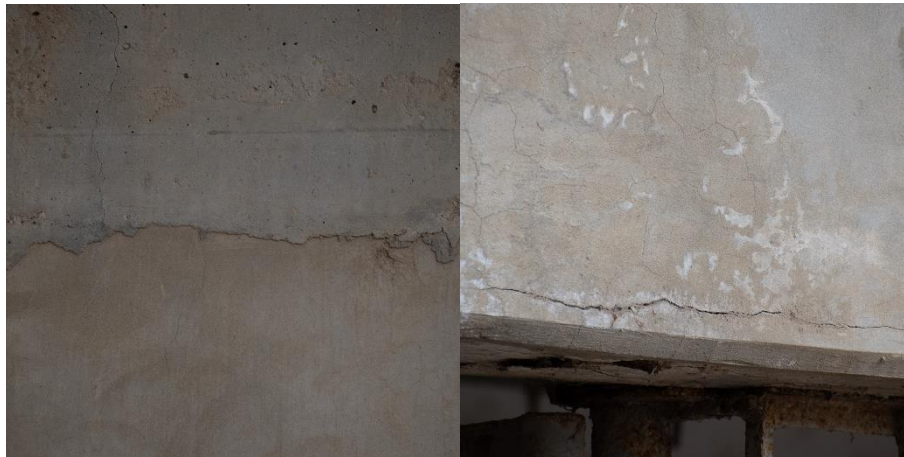
PISO	Sótano	LEYENDA PARA LLENADO		
Estado (A/I)	Inactiva - Activa	Nivel de Severidad	Estructural	Estético
Fisura/Grieta	Fisura - Grieta		Medida	Medida
Nivel de Severidad	Leve - Grave	Leve	Menores a 1 mm	Menores a 0.15 mm
		Moderada	Entre 1 y 2 mm	-
		Grave	Mayor a 2 mm	Ente 0.15 y 0.30 mm
Descripción: En la parte externa del sótano, en parte de la viga la IA nos identificó fisuras leves y grietas graves en el mismo elemento estructural.		A: Activa / I: Inactiva

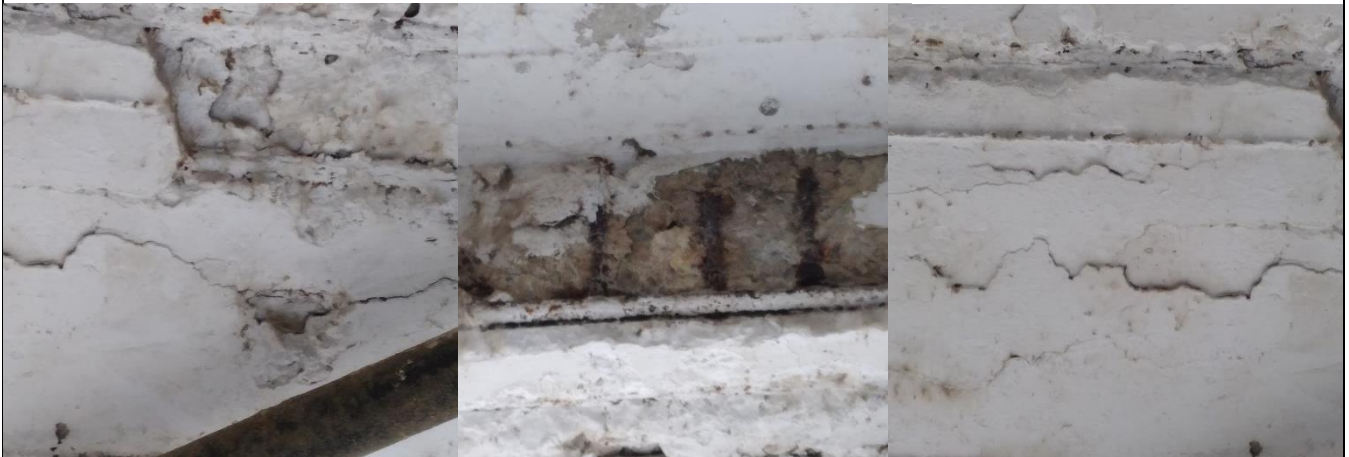
PISO	Sótano	LEYENDA PARA LLENADO		
		Nivel de Severidad	Estructural Medida	Estético Medida
Estado (A/I)	Activa	Leve	Menores a 1 mm	Menores a 0.15 mm
Fisura/Grieta	Grieta	Moderada	Entre 1 y 2 mm	-
Nivel de Severidad	Grave	Grave	Mayor a 2 mm	Ente 0.15 y 0.30 mm
Descripción: Con el software Roboflow se identifico que en la viga existe agrietamiento grave, que afecta la estructura de la edificación de la MPP.		A: Activa / I: Inactiva

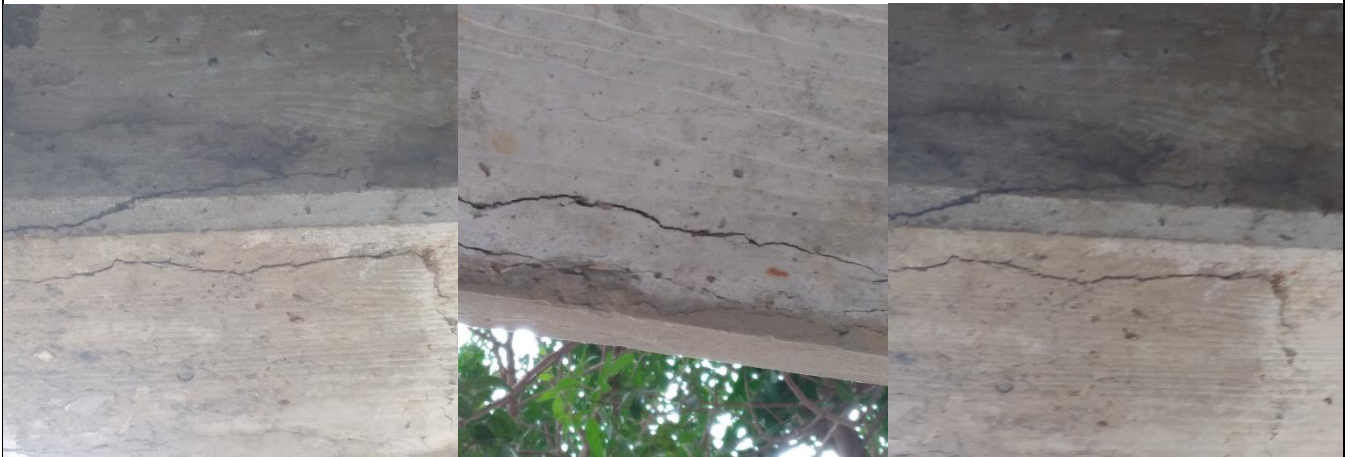
PISO	Sótano	LEYENDA PARA LLENADO		
		Nivel de Severidad	Estructural Medida	Estético Medida
Estado (A/I)	Activa	Leve	Menores a 1 mm	Menores a 0.15 mm
Fisura/Grieta	Grieta	Moderada	Entre 1 y 2 mm	-
Nivel de Severidad	Grave	Grave	Mayor a 2 mm	Ente 0.15 y 0.30 mm
Descripción: Aquí se logró identificar agrietamiento con un nivel de severidad grave, activa y que afecta la estructura de la edificación.		A: Activa / I: Inactiva

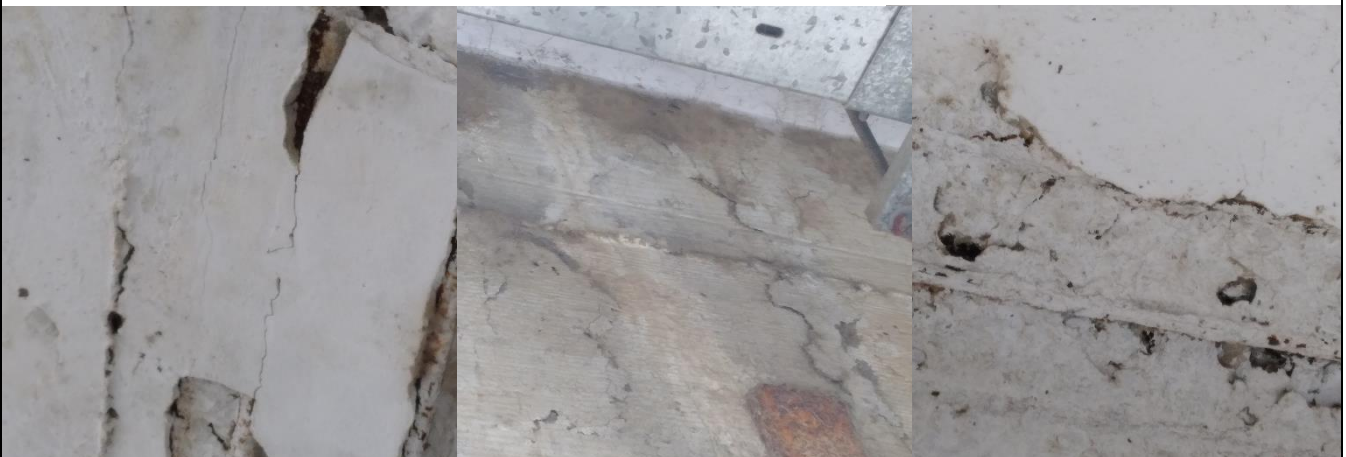
PISO	Sótano	LEYENDA PARA LLENADO		
Estado (A/I)	Activa	Nivel de Severidad	Estructural Medida	Estético Medida
Fisura/Grieta	Grieta	Leve	Menores a 1 mm	Menores a 0.15 mm
Nivel de Severidad	Grave	Moderada	Entre 1 y 2 mm	-
		Grave	Mayor a 2 mm	Ente 0.15 y 0.30 mm
Descripción: En la losa se evidencio grietas con un nivel de severidad grave en la parte superior del sótano de la MPP.		A: Activa / I: Inactiva

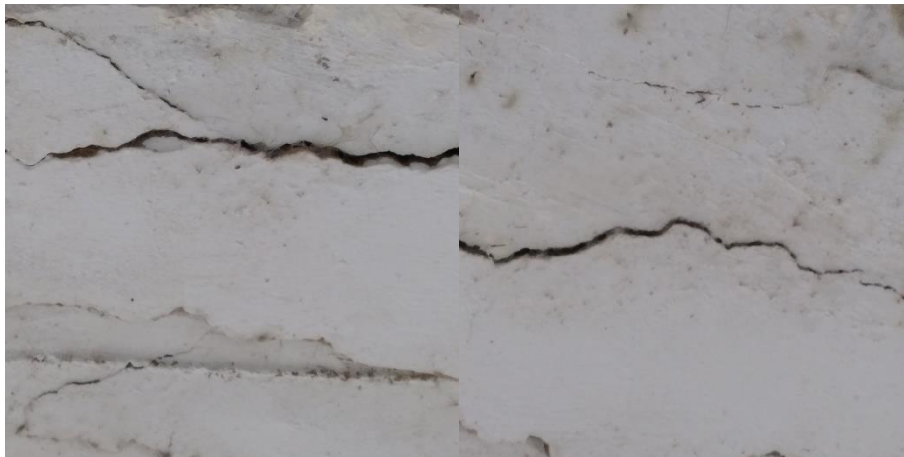
PISO	Sótano	LEYENDA PARA LLENADO		
		Nivel de Severidad	Estructural Medida	Estético Medida
Estado (A/I)	Inactiva - Activa	Leve	Menores a 1 mm	Menores a 0.15 mm
Fisura/Grieta	Fisura - Grieta	Moderada	Entre 1 y 2 mm	-
Nivel de Severidad	Leve - Grave	Grave	Mayor a 2 mm	Ente 0.15 y 0.30 mm
Descripción: En las fotografías se aprecia la aparición de fisuras y grietas, se ubican en la parte inferior de la losa, afectando parte de la estructura.		A: Activa / I: Inactiva

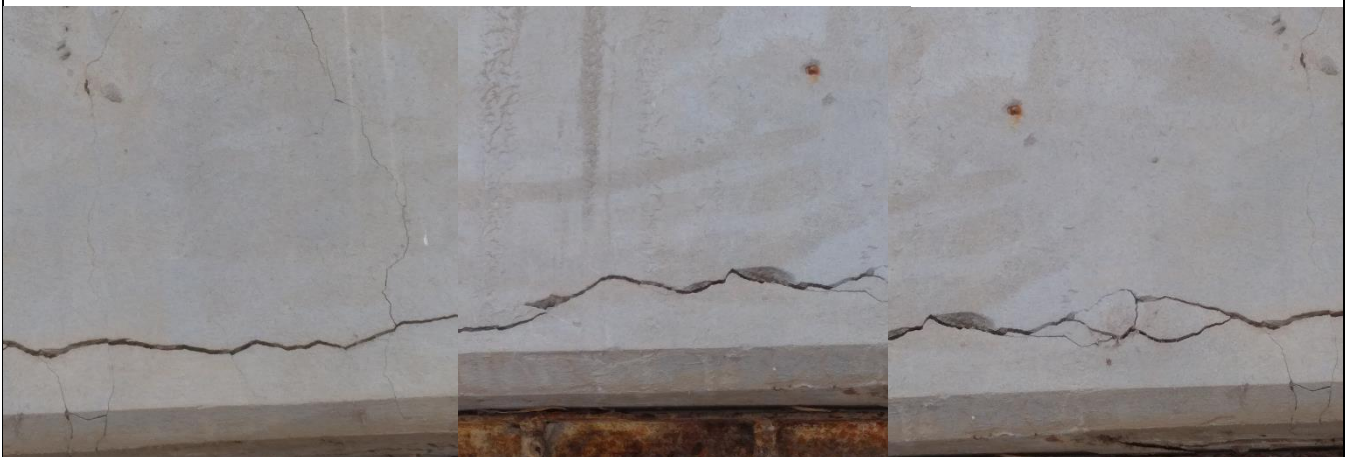
PISO	Sótano	LEYENDA PARA LLENADO		
		Nivel de Severidad	Estructural Medida	Estético Medida
Estado (A/I)	Inactiva - Activa	Leve	Menores a 1 mm	Menores a 0.15 mm
Fisura/Grieta	Fisura - Grieta	Moderada	Entre 1 y 2 mm	-
Nivel de Severidad	Leve - Grave	Grave	Mayor a 2 mm	Ente 0.15 y 0.30 mm
Descripción: En las fotografías se aprecia la aparición de fisuras y grietas, se ubican en la parte inferior de la losa, afectando parte de la estructura.		A: Activa / I: Inactiva
