UNIVERSIDAD CÉSAR VALLEJO

FACULTAD DE INGENIERÍA Y ARQUITECTURA
ESCUELA PROFESIONAL DE INGENIERÍA CIVIL

Propuesta de estabilización del material de cantera granito con
aditivos para mejoramiento de la trocha carrozable Suyo - Quebrada
Seca, Ayabaca

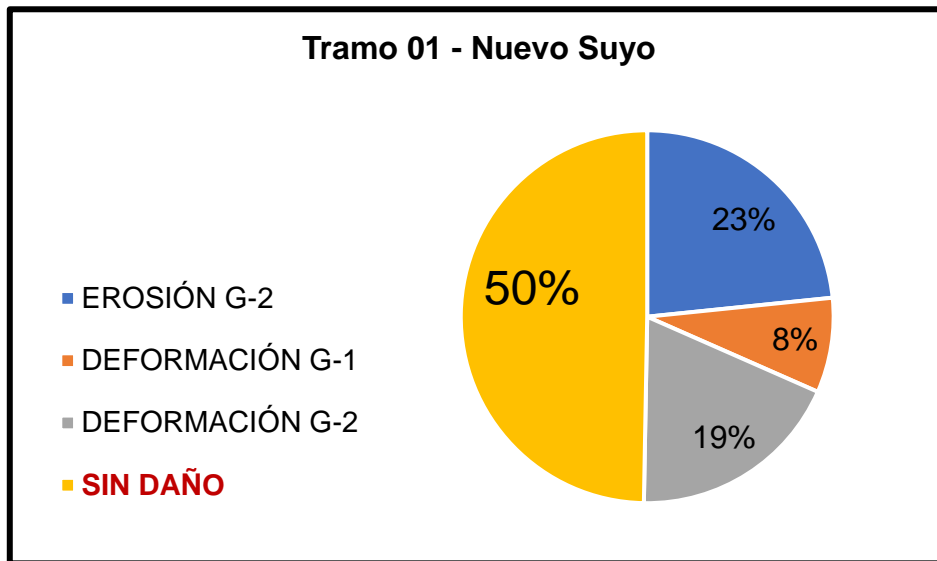
Figura 6: Gráfica de porcentaje de daños producidos en el Tramo 01 (elaboración propia)

Progresiva 0+000 a 0+500						
Progresivas		Longitud (m)	Ancho (m)	Área (m ²)	Tipo de Daño	Nivel de Gravedad
Inicial	Final					
0+000	0+040	40.0	2.8	112.0	Deformación= 4cm	1
0+040	0+120	80.0	1.5	120.0	Erosión= 10cm	2

0+120	0+180	60.0	2.0	120.0	Erosión= 7cm	2
0+180	0+220	40.0	0.8	32.0	Deformación= 4cm	1
0+220	0+250	30.0	1.9	57.0	Erosión= 10 cm	2
0+250	0+300	50.0	3.5	175.0	Deformación= 5cm	2
0+300	0+380	80.0	1.3	104.0	Deformación= 8cm	2
0+380	0+460	80.0	1.4	112.0	Erosión= 8cm	2
0+460	0+500	40.0	1.2	48.0	Deformación= 5cm	2

Interpretación: de acuerdo a la figura 06 se muestran los porcentajes sobre cada tipo de daño presente en el tramo evaluado, respecto a su área total que comprende el largo de 500 m por el ancho de 3.50 m. donde el 50% del área total no presenta ningún tipo de daño, el 23% presenta erosión entre 5cm y 10cm, calificándose de gravedad 2; el 8% presenta deformaciones menores a 5cm considerándose gravedad 1, y por último el 19% del área de todo el tramo presenta daños de deformaciones que oscilan entre 5cm y 10cm, considerando una gravedad 2.

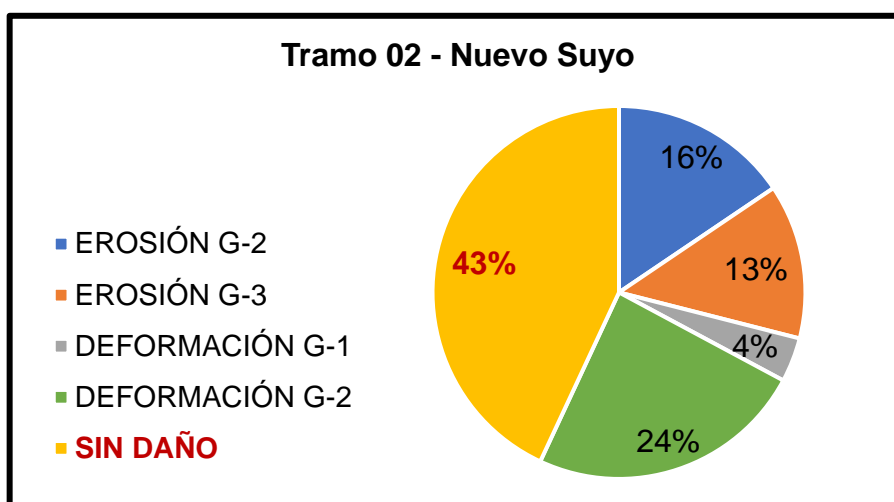
Figura 7: Gráfica de porcentaje de daños producidos en el Tramo 02 (elaboración propia)

Progresiva 0+500 a 1+000						
Progresivas		Longitud (m)	Ancho (m)	Área (m ²)	Tipo de Daño	Nivel de Gravedad
Inicial	Final					
0+500	0+575	75.0	3.2	240.0	Deformación=5cm	2
0+575	0+600	25.0	2.0	50.0	Erosión= 10cm	2
0+600	0+645	45.0	1.5	67.5	Deformación=4cm	1
0+645	0+700	55.0	1.4	77.0	Erosión= 9cm	2
0+700	0+750	50.0	2.5	125.0	Erosión= 6cm	2
0+750	0+802	52.0	3.5	182.0	Deformación=5cm	2
0+802	0+810	8.0	–		QUEBRADA	
0+810	0+860	50.0	1.5	75.0	Erosión= 15cm	3
0+900	0+980	80.0	2.0	160.0	Erosión= 13cm	3
0+980	1+000	20.0	1.0	20.0	Erosión= 6 cm	2

Interpretación: según la gráfica mostrada en la figura 07, el tramo 02 evaluado, presenta un 43% de toda el área sin daño, el 24% y 16% presenta deformaciones y erosiones entre 5cm y 10cm respectivamente; el 13% presenta erosiones de gravedad 3, con profundidades mayores o iguales a 10cm, y por último el 4% de todo el tramo presenta deformaciones menores a 5cm, siendo sensibles al usuario.

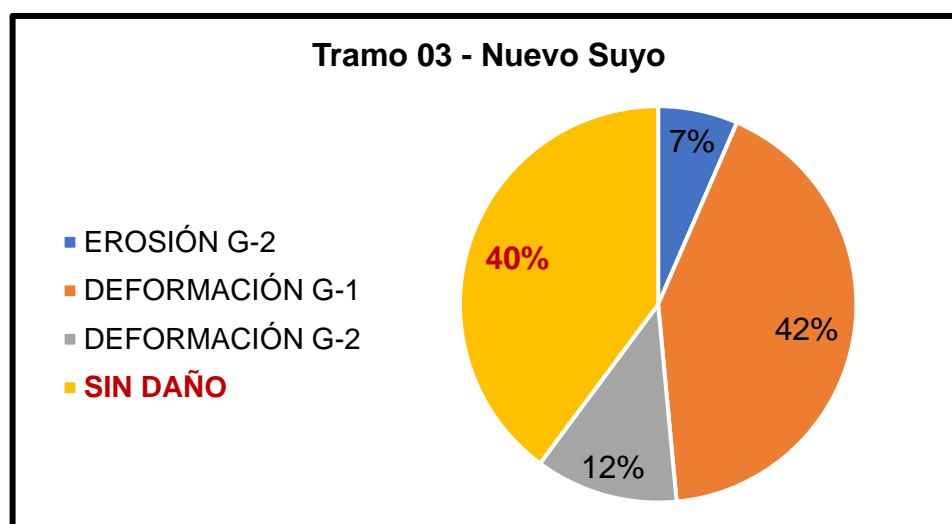
Figura 8: Gráfica de porcentaje de daños producidos en el Tramo 03 (elaboración propia)

Progresiva 1+000 a 1+500						
Progresivas		Longitud (m)	Ancho (m)	Área (m2)	Tipo de Daño	Nivel de Gravedad
Inicial	Final					
1+000	1+050	50.0	1.0	50.0	Erosión= 8cm	2
1+100	1+210	110.0	3.5	385.0	Deformación= 4cm	1
1+210	1+250	40.0	1.6	64.0	Erosión= 6cm	2
1+250	1+350	100.0	3.5	350.0	Deformación= 4cm	1
1+350	1+380	30.0	2.0	60.0	Deformación= 9cm	2
1+380	1+500	120.0	1.2	144.0	Deformación= 6cm	2

Interpretación: en la gráfica del tramo 03 se observan los porcentajes de los daños presentes respecto a su área total de 1750 m², donde el 40% no presenta ningún tipo de daño, el 7% y 12% presenta deformaciones y erosiones entre 5cm y 10cm respectivamente; y el 42% presenta deformaciones de gravedad 1, con ahuellamientos sensibles al usuario menores a 5cm.

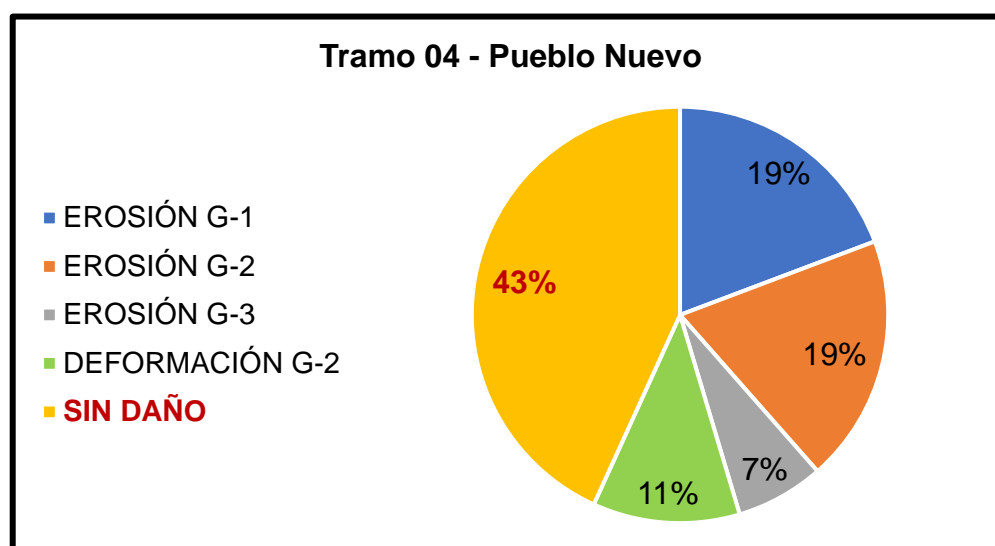
Figura 9: Gráfica de porcentaje de daños producidos en el Tramo 04 (elaboración propia)

Progresiva 1+500 a 2+000						
Progresivas		Longitud (m)	Ancho (m)	Área (m2)	Tipo de Daño	Nivel de Gravedad
Inicial	Final					
1+500	1+540	40.0	3.0	120.0	Erosión= 14cm	3
1+540	1+680	140.0	0.9	119.0	Erosión= 8cm	2
1+680	1+750	70.0	1.4	98.0	Erosión= 6cm	2
1+750	1+910	160.0	1.3	200.0	Deformación=6cm	2
1+910	1+950	40.0	-	-	QUEBRADA	
1+950	2+000	50.0	3.5	175.0	Erosión= 4 cm	1

Interpretación: en la gráfica de porcentaje sobre los daños del tramo 04, se muestra que el 43% del área total del tramo no presenta daños y el 57% presenta erosiones y deformaciones de gravedad 1, 2 y 3, donde la gravedad 1 se refiere a los ahuellamientos o profundidades menores a 5cm, la gravedad 2 es cuando se presentan profundidades entre 5cm y 10 cm y las de gravedad 3 son aquellos que presentan hundimientos o profundidades mayores e iguales a 10cm.

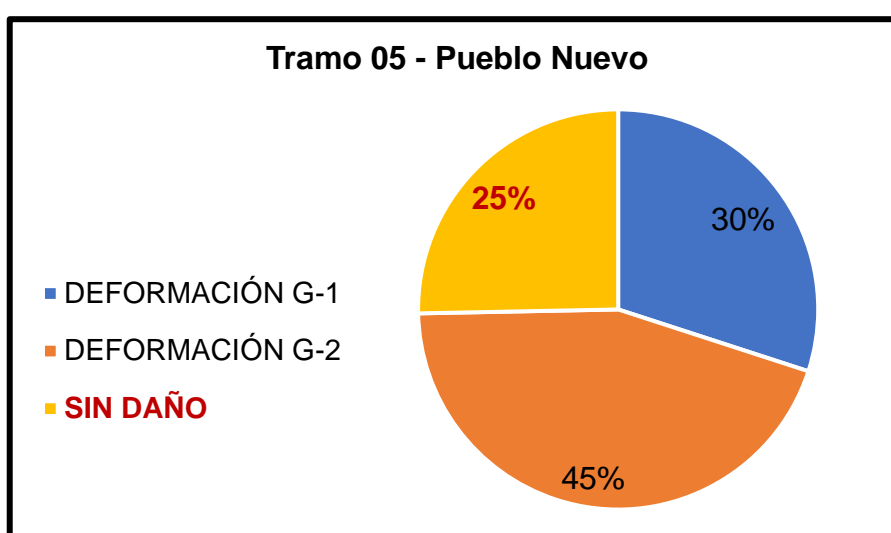
Figura 10: Gráfica de porcentaje de daños producidos en el Tramo 05 (elaboración propia)

Progresiva 2+000 a 2+500						
Progresivas		Longitud (m)	Ancho (m)	Área (m2)	Tipo de Daño	Nivel de Gravedad
Inicial	Final					
2+250	2+400	150.0	3.5	525.0	Deformación= 3cm	1
2+400	2+460	60.0	1.2	72.0	Deformación= 9cm	2
2+460	2+500	40.0	3.5	140.0	Deformación= 5cm	2
2+250	2+350	100.0	1.5	150.0	Deformación= 8cm	2
2+380	2+500	120.0	3.5	420.0	Deformación= 5cm	2

Interpretación: el gráfico de porcentaje sobre daños presentes en el tramo 05 de la trocha carrozable Suyo – Quebrada Seca, se observa un gran porcentaje de daños en toda su área, los cuales son de gravedad 1 y 2; es decir, presentan ahuellamientos menores a 5cm y entre 5cm a 10cm, representando 75% del total, y por consiguiente el 25% que no presenta ningún tipo de daño.

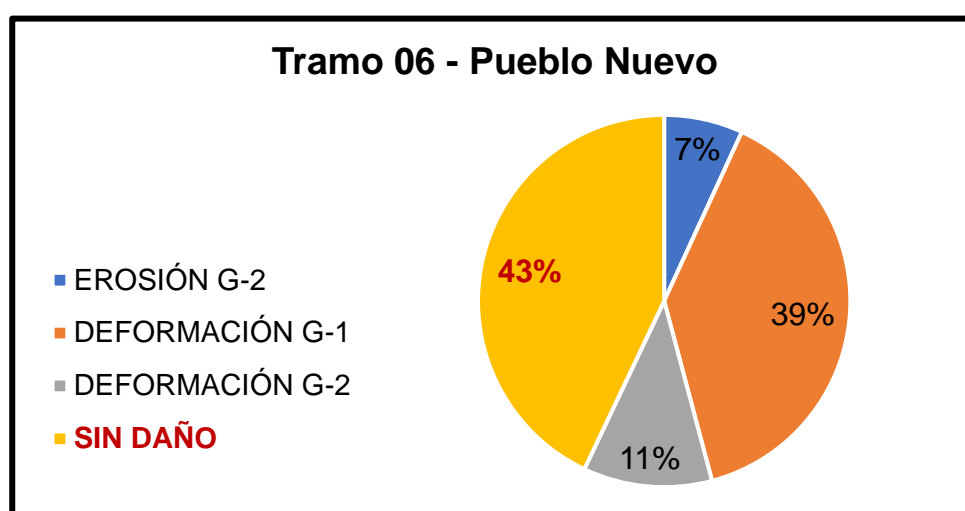
Figura 11: Gráfica de porcentaje de daños producidos en el Tramo 06 (elaboración propia)

Progresiva 2+500 a 3+000						
Progresivas		Longitud (m)	Ancho (m)	Área (m ²)	Tipo de Daño	Nivel de Gravedad
Inicial	Final					
2+500	2+615	115.0	3.5	402.5	Deformación=4cm	1
2+650	2+750	100.0	1.2	120.0	Erosión= 6 cm	2
2+750	2+785	35.0	0.8	28.0	Deformación=6cm	2
2+785	2+865	80.0	3.5	280.0	Deformación=3cm	1
2+880	3+000	120.0	1.4	168.0	Deformación=6cm	2

Interpretación: la figura muestra la gráfica de porcentaje sobre los daños presentes en el tramo seis de la trocha carrozable Suyo – Quebrada Seca, donde los daños de gravedad 1 y 2, los cuales son ahuellamientos menores a 5cm y entre 5cm a 10cm, representando el 57% del total del área del tramo, y por consiguiente el 43% no presenta ningún tipo de daño.

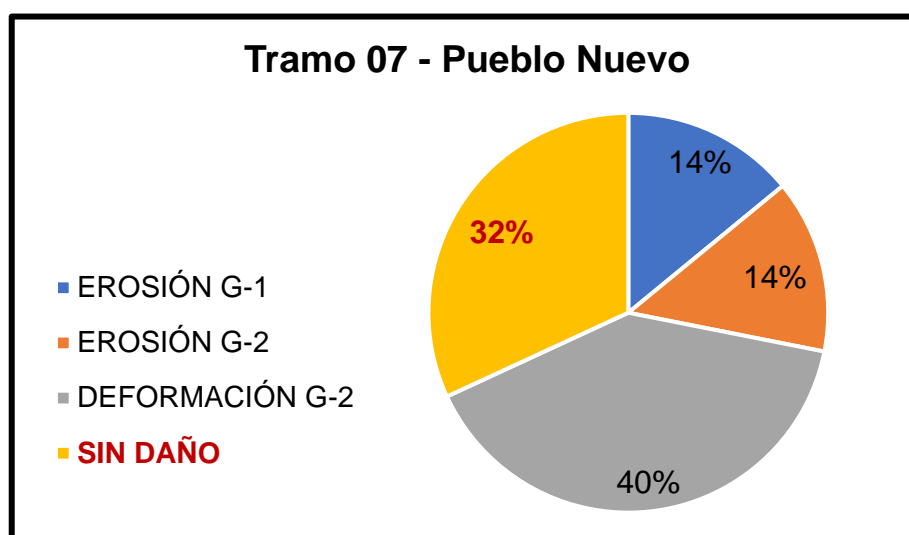
Figura 12: Gráfica de porcentaje de daños producidos en el Tramo 07 (elaboración propia)

Progresiva 3+000 a 3+500						
Progresivas		Longitud (m)	Ancho (m)	Área (m2)	Tipo de Daño	Nivel de Gravedad
Inicial	Final					
3+000	3+140	140.0	3.5	490.0	Erosión= 3cm	1
3+140	3+190	50.0	1.8	90.0	Erosión= 9cm	2
3+190	3+250	60.0	2.0	120.0	Erosión= 6 cm	2
3+250	3+350	100.0	3.5	350.0	Deformación= 3cm	1
3+350	3+380	30.0	1.2	36.0	Erosión= 9cm	2
3+400	3+500	100.0	3.5	350.0	Deformación= 4cm	1

Interpretación: en el gráfico de porcentaje sobre daños presentes en el tramo siete de la trocha carrozable Suyo – Quebrada Seca, se observa que los daños de tipo erosiones y deformaciones de gravedad 1 y 2, representando un 68% del área total del tramo, por lo cual el área que no presenta daños es de un 32%.

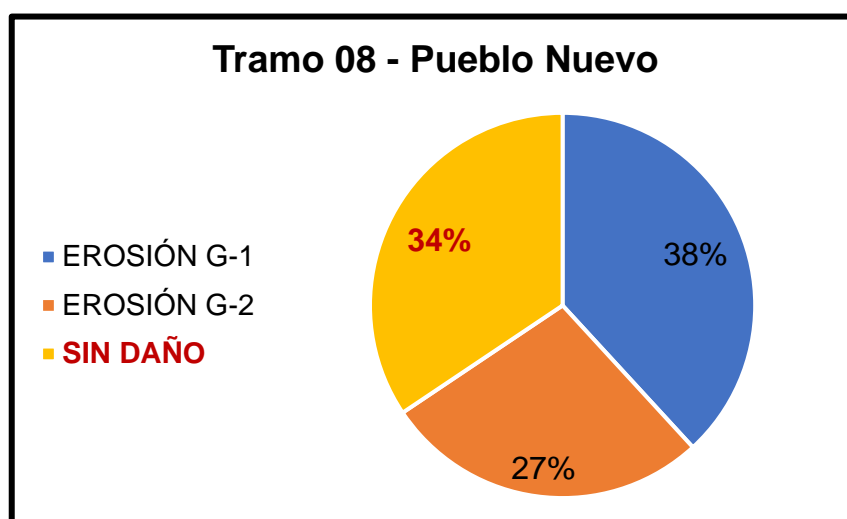
Figura 13: Gráfica de porcentaje de daños producidos en el Tramo 08 (elaboración propia)

Progresiva 3+500 a 4+000						
Progresivas		Longitud (m)	Ancho (m)	Área (m2)	Tipo de Daño	Nivel de Gravedad
Inicial	Final					
3+500	3+585	85.0	2.3	195.5	Erosión= 7cm	2
3+585	3+660	75.0	1.5	112.5	Erosión= 6cm	2
3+660	3+700	40.0	2.0	80.0	Erosión= 7 cm	2
3+750	3+800	50.0	2.8	140.0	Erosión= 7cm	2
3+800	3+960	160.0	3.0	480.0	Deformación=5cm	2
3+960	4+000	40.0	3.5	140.0	Erosión= 7cm	2

Interpretación: la gráfica muestra que el tramo ocho sólo presenta erosiones de gravedad 1 y 2, los cuales son profundidades menores a 5cm y profundidades comprendidas entre 5cm y 10cm, de lo cual forman un 66% de toda el área de la trocha con daños y el 34% no presenta ningún tipo de daño.

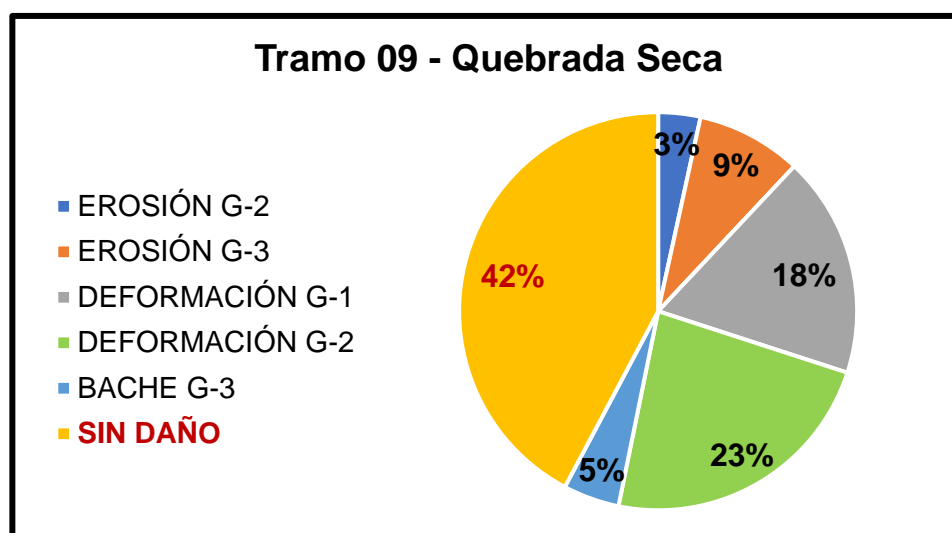
Figura 14: Gráfica de porcentaje de daños producidos en el Tramo 09 (elaboración propia)

Progresiva 4+000 a 4+500						
Progresivas		Longitud (m)	Ancho (m)	Área (m2)	Tipo de Daño	Nivel de Gravedad
Inicial	Final					
4+000	4+080	80.0	2.2	176.0	Deformación= 6cm	2
4+080	4+120	40.0	3.5	140.0	Deformación= 3cm	1
4+120	4+170	50.0	3.5	175.0	Deformación= 4cm	1
4+170	4+210	40.0	2.0	80.0	Deformación= 6cm	2
4+210	4+250	40.0	1.5	60.0	Erosión= 7cm	2
4+250	4+280	30.0	3.0	90.0	Deformación= 7cm	2
4+280	4+320	40.0	2.0	80.0	Baches (huecos)=22cm	3
4+320	4+380	60.0	1.5	90.0	Erosión= 13cm	3
4+380	4+430	50.0	1.2	60.0	Deformación= 10cm	2
4+460	4+500	40.0	1.5	60.0	Erosión= 13cm	3

Interpretación: en la gráfica de porcentaje sobre los tipos de daños que se muestra que el tramo nueve, se observa que son daños de diferente gravedad, desde erosiones, deformaciones y baches, los cuales comprenden un 58% de toda el área del tramo estudiado. El daño que más se presenta es la deformación de gravedad 2, donde se presentan profundidades entre 5cm y 10cm.

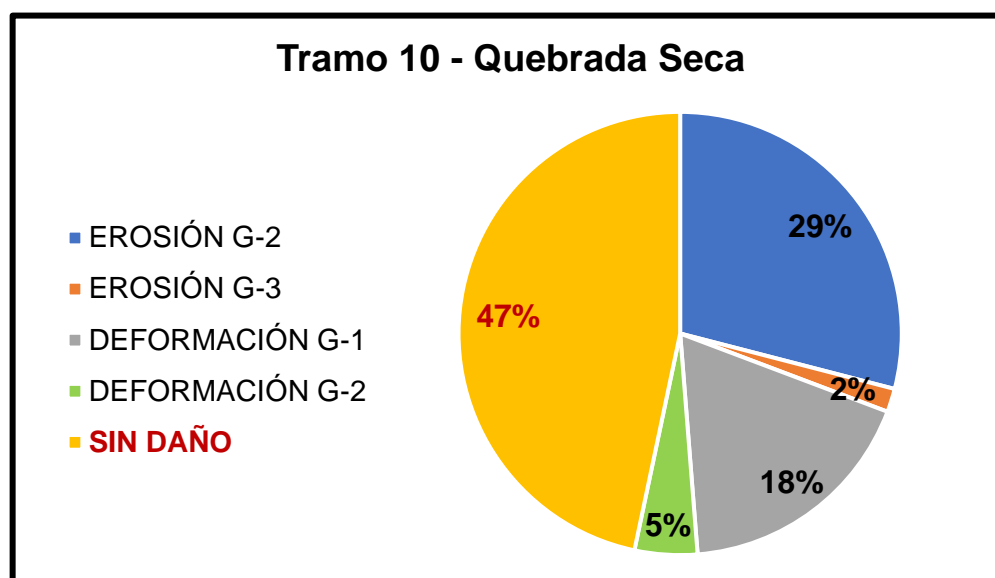
Figura 15: Gráfica de porcentaje de daños producidos en el Tramo 10 (elaboración propia)

Progresiva 4+500 a 5+000						
Progresivas		Longitud (m)	Ancho (m)	Área (m2)	Tipo de Daño	Nivel de Gravedad
Inicial	Final					
4+500	4+595	95.0	2.2	209.0	Erosión= 8cm	2
4+595	4+635	40.0	0.6	24.0	Deformación=10cm	2
4+635	4+675	40.0	1.4	56.0	Deformación= 8cm	2
4+675	4+730	55.0	0.8	44.0	Erosión= 10cm	2
4+730	4+750	20.0	1.5	30.0	Erosión= 8 cm	2
4+750	4+840	90.0	3.5	315.0	Deformación= 3cm	1
4+840	4+880	40.0	-	-	QUEBRADA	-
4+920	4+970	90.0	2.5	225.0	Erosión= 6cm	2
4+970	5+000	30.0	1.0	30.0	Erosión= 12cm	3

Interpretación: en la gráfica porcentual se muestra que el tramo diez, ubicado en el centro poblado Quebrada Seca presenta daños de erosión y deformaciones, de gravedad 1 y 2, donde el mayor porcentaje del área es 29% correspondiente al tipo de daño erosión de gravedad 2, con profundidades entre 5cm y 10cm, y además el 2% representa un daño de erosión con profundidades mayores a 10cm, y por último el 47% de toda el área no presenta ningún tipo de daño.

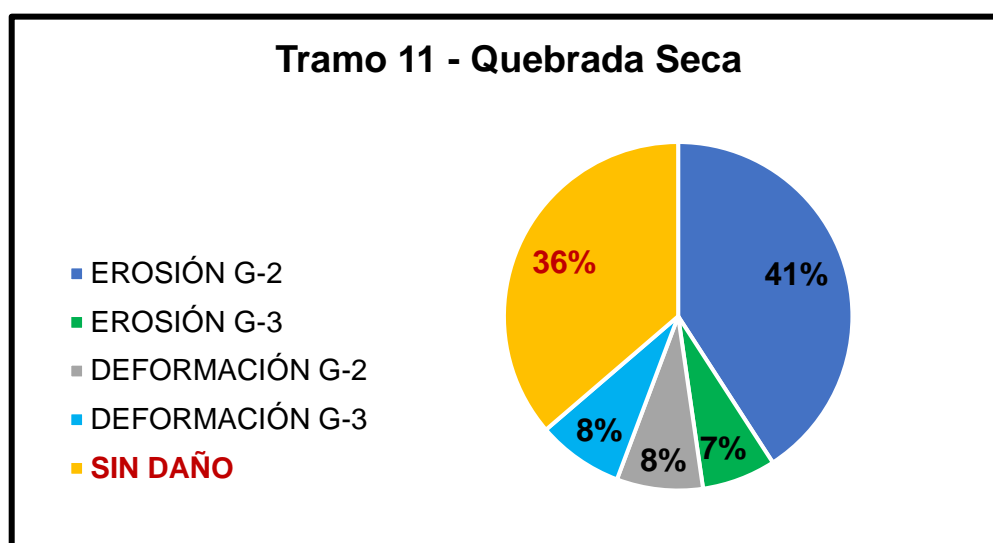
Figura 16: Gráfica de porcentaje de daños producidos en el Tramo 11 (elaboración propia)

Progresiva 5+000 a 5+500						
Progresivas		Longitud (m)	Ancho (m)	Área (m2)	Tipo de Daño	Nivel de Gravedad
Inicial	Final					
5+000	5+050	50.0	2.0	100.0	Deformación= 6cm	2
5+050	5+090	40.0	2.0	80.0	Deformación=12cm	3
5+090	5+120	30.0	2.0	60.0	Deformación=16cm	3
5+120	5+160	40.0	2.0	80.0	Erosión= 6cm	2
5+160	5+200	40.0	2.0	80.0	Erosión= 10cm	2
5+200	5+220	20.0	2.0	40.0	Deformación= 6cm	2
5+220	5+250	30.0	2.0	60.0	Erosión= 8cm	2
5+250	5+335	85.0	3.0	255.0	Erosión= 6cm	2
5+335	5+375	40.0	3.0	120.0	Erosión= 10cm	2
5+375	5+415	40.0	3.0	120.0	Erosión= 12cm	3
5+415	5+435	20.0	3.0	60.0	Erosión= 9cm	2
5+435	5+455	20.0	3.0	60.0	Erosión= 6 cm	2

Interpretación: en la gráfica presentada en la figura 16, se observa que el tramo final, ubicado en el centro poblado Quebrada Seca tiene un gran porcentaje de erosiones de gravedad 2, la cual representa el 41% de toda el área del tramo, debido a que presenta profundidades entre 5cm y 10cm a lo largo del tramo, también se presentan erosiones y deformaciones de gravedad 3, donde se

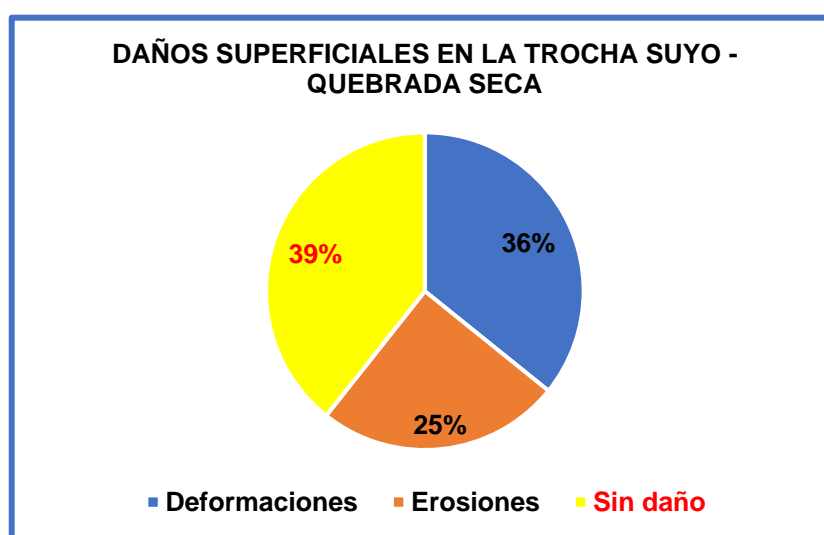
Figura 17: Porcentaje de daños presentes en la trocha carrozable Suyo - Quebrada Seca (elaboración propia)

Daños	Área deteriorada (m2)			Área total de la Trocha	
	Gravedad 1	Gravedad 2	Gravedad 3	Longitud (m)	Ancho (m)
Deformaciones	3,484	3,237	140	5,500	3.50
Erosiones	665	3,449	655		
Otros daños	0	0	80		
Área total dañada			11,710	19,250

Posterior a la identificación de los daños presentes en la trocha carrozable Suyo – Quebrada Seca y determinar el porcentaje que representan en cada tramo de 500m, se realizó el análisis de los daños más concurrentes en toda la trocha carrozable estudiada, los cuales son las deformaciones y erosiones representando un 61% de toda el área según se muestra en la **figura 17**.
