UNIVERSIDAD CÉSAR VALLEJO

Evaluación de las patologías del pavimento flexible utilizando el método del PCI en la avenida Grau entre las calles Mario Galán y César Vallejo Piura 2023

TESIS PARA OBTENER EL TÍTULO PROFESIONAL DE:

Ingeniero Civil

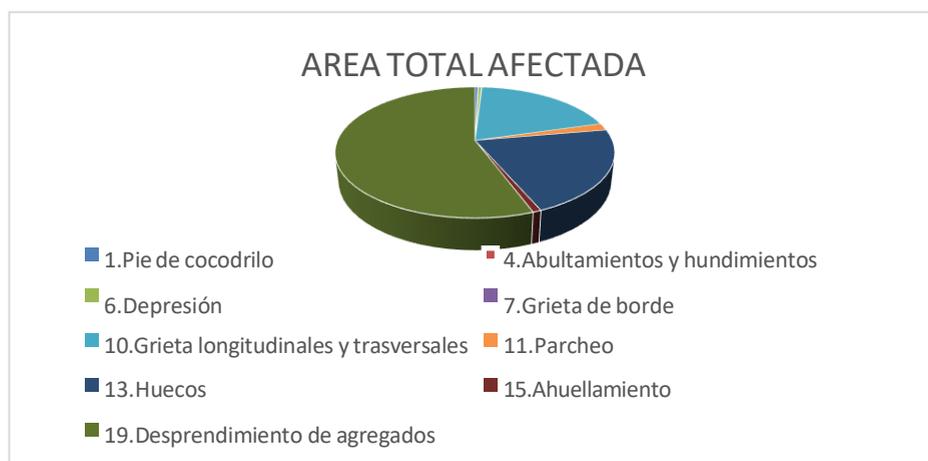
Figura 05: Área de fallas mediante el método PCI de la Av. Grau entre la calle Mario Galán y Cesar Vallejo Piura - Piura.

En consonancia con la metodología del PCI, se obtuvieron resultados, tal como se indica en la figura 05, que destacan las fallas más significativas. muestra tomada del tramo de la avenida Grau entre las calles Mario Galán y Cesar Vallejo, esto sustenta con piel de cocodrilo ,abultamiento y hundimiento, depresión ,grieta de

borde, grietas longitudinales y transversales, parcheo, huecos, ahuellamiento, así como desprendimiento de agregados. Por lo tanto, en esta metodología para establecer límites, se consideran las 19 categorías de fallas definidas en el manual del PCI. del pavimento asfáltico.
