Análisis de un pavimento existente mediante el método PCI en la
Av. General Garzón en el distrito de Jesús María – Lima 2021

TESIS PARA OBTENER EL TÍTULO PROFESIONAL DE:

Ingeniero Civil

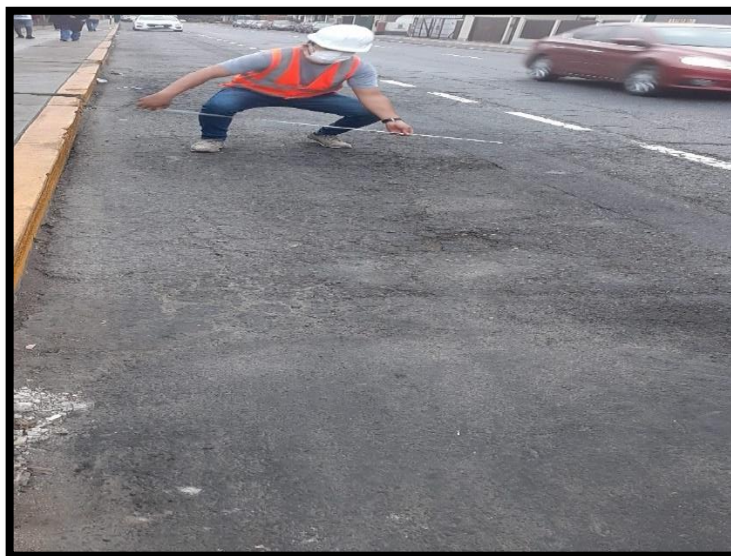
Figura 15

Unidad de Muestra por falla

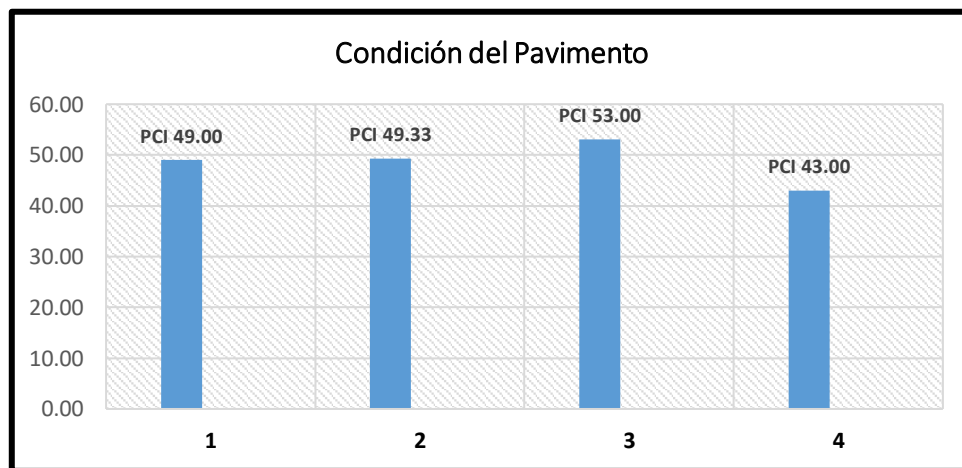
Figura 16

Representación gráfica de la condición en el Pavimento Flexible en la Av. General Garzón – Jesús María

Dentro de la tabla N^o 9 se presentan los porcentajes conseguidos en los distintos grados del estado del pavimento tipo flexible localizados en la vía a examinar.

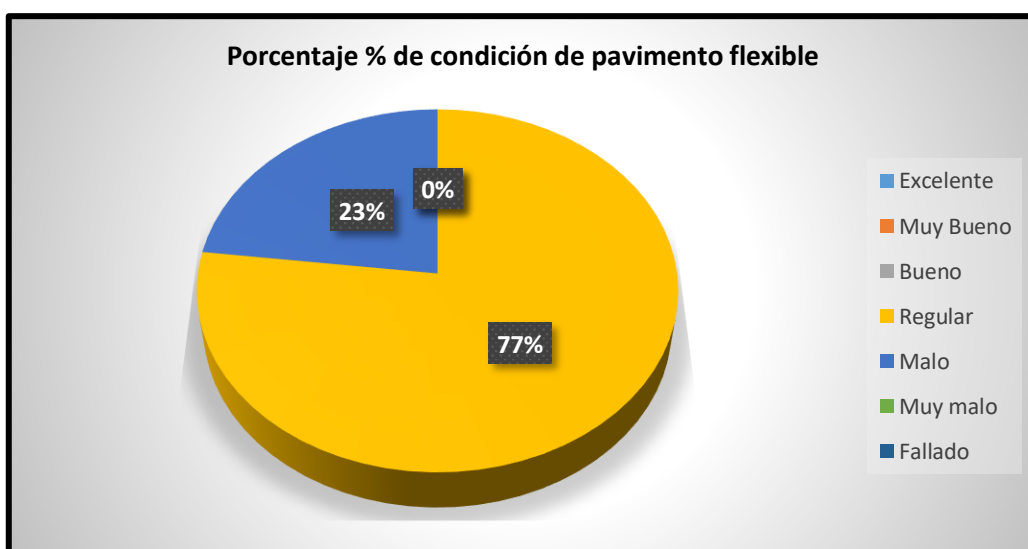
Figura 17

Representación Gráfica de los porcentajes de condición del pavimento flexible en la Av. General Garzón - Jesús María
