Evaluación superficial del pavimento flexible empleando el
método PCI en la carretera Puerto Pizarro, Tumbes, 2023

TESIS PARA OBTENER EL TÍTULO PROFESIONAL DE:

Ingeniero Civil

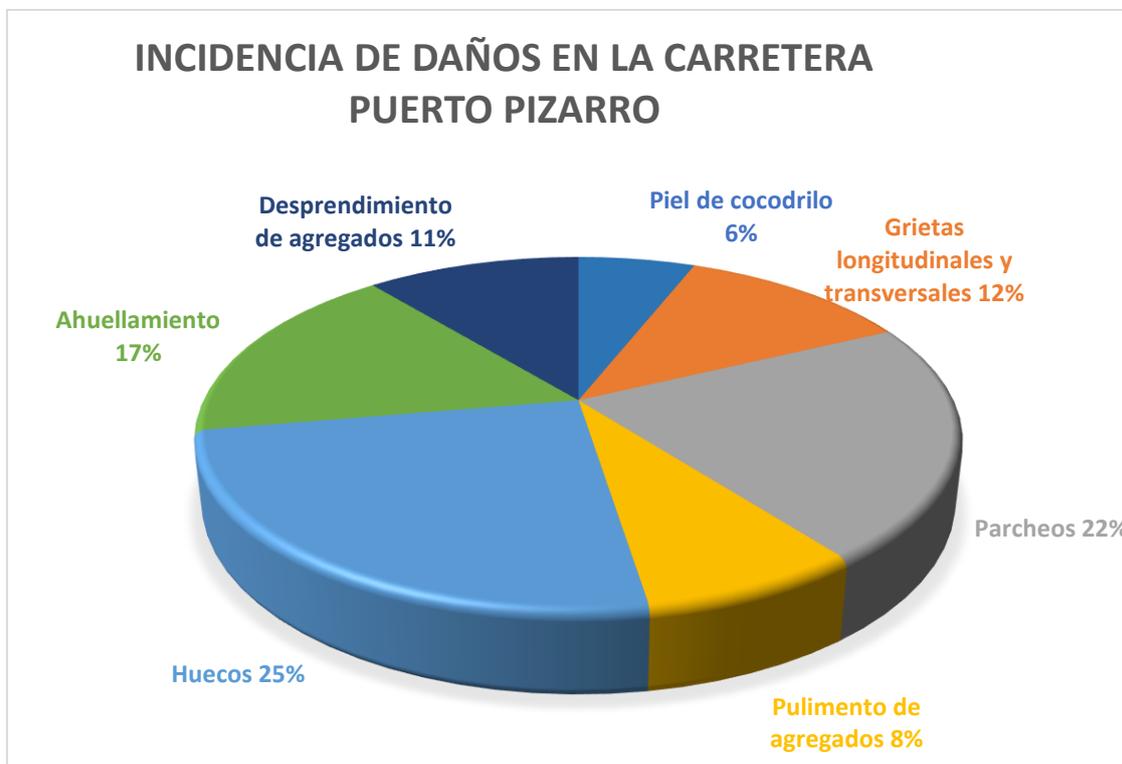
Gráfico 1. Incidencia de daños.

Las fallas que mas se han encontrado y por ende tienen mayor incidencia sobre el pavimnto flexible de la carretera puerto pizarro son Huecos (25%), Parcheos (22%) y Ahuellamiento (17%), seguido por el resto de daños con menor incidencia como lo son Grietas long. y trans.(12%), Desprendimiento de los agregados (11%), Pulimento de los agregados (8%) y Piel de cocodrilo (6%).

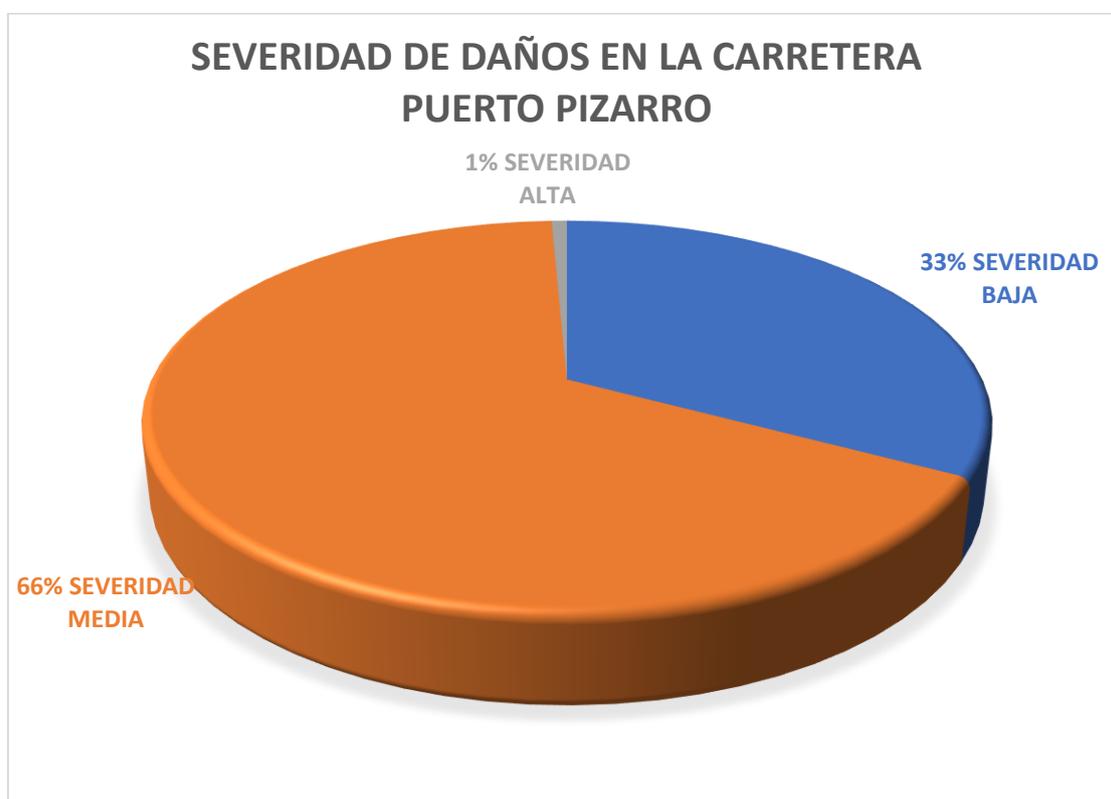
Gráfico 2. Severidad de daños.

Apreciando el grafico 2, que de laos deterioros que se encontraron presentes en la carpeta asfaltica del pavimento de la carrtera puerto pizarro, el 1% son de Severidad de grado Leve, el 66% es de Severidad de grado Medio y 33% con de Severidad de grado Alto.

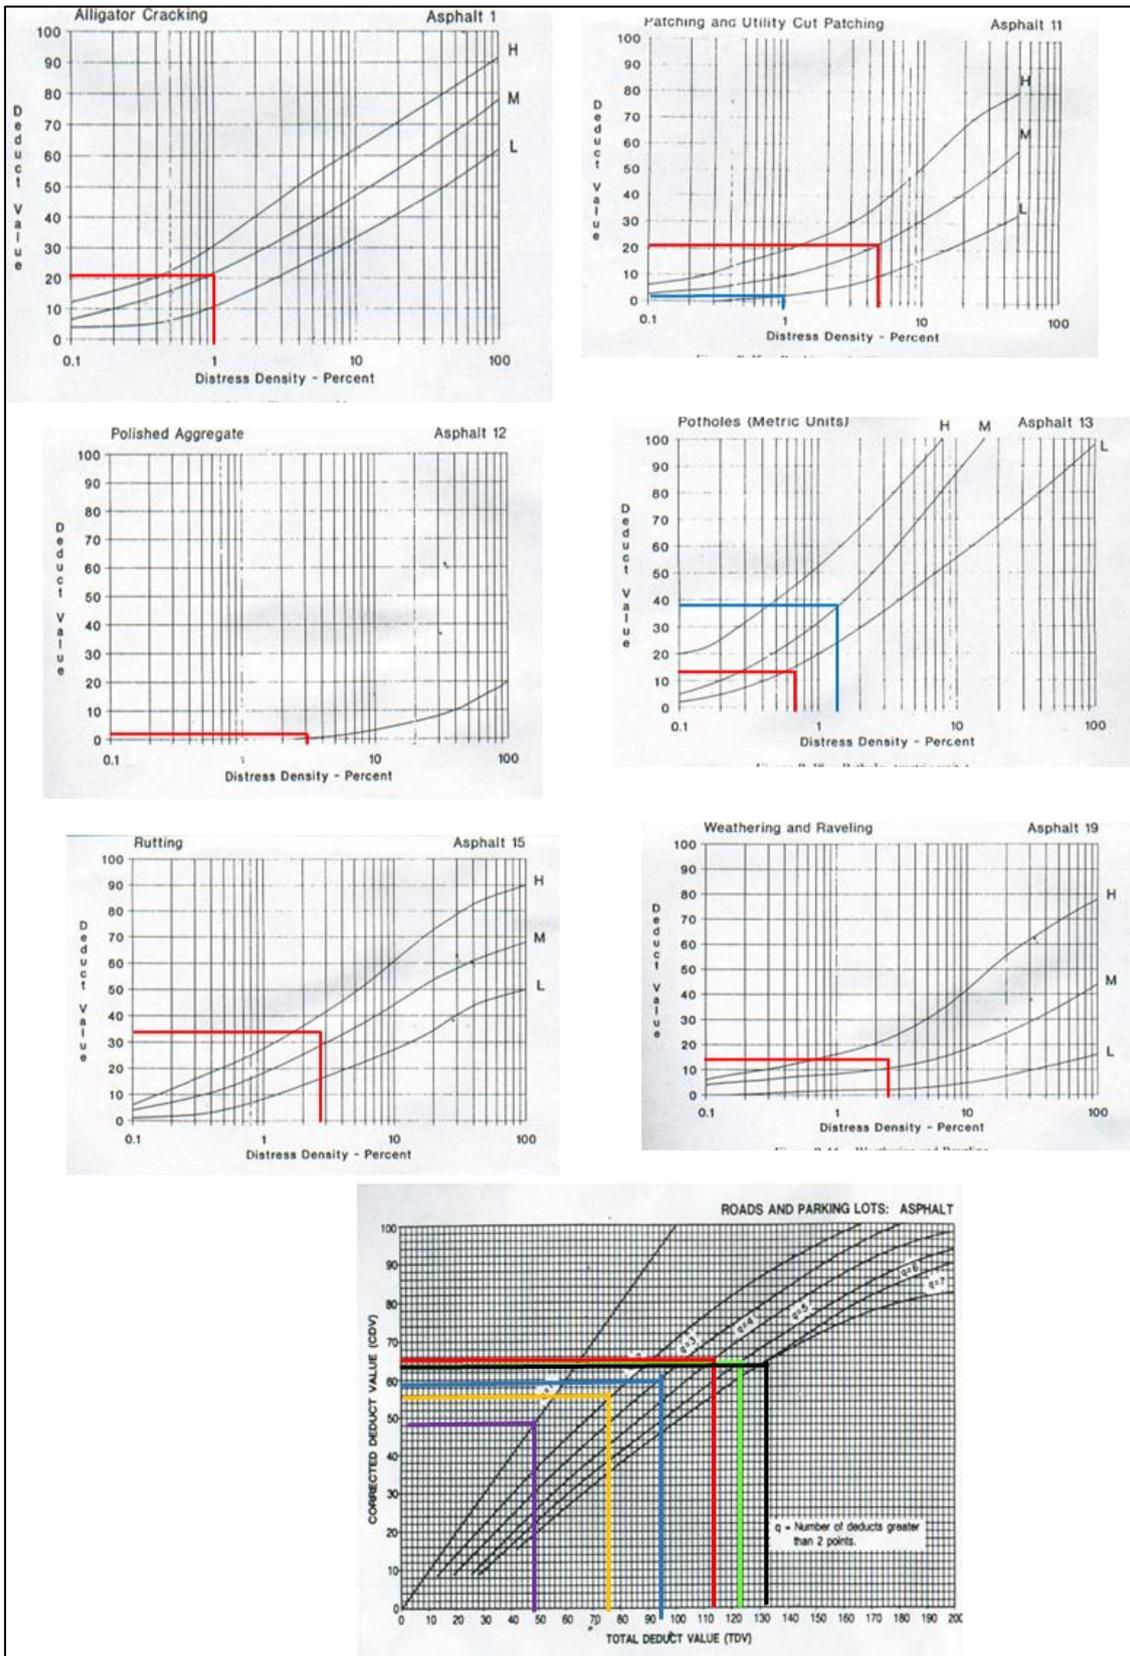
Figura 7. Cálculo de valor deducido y valor deducido corregido, UM-01.

INDICE DE CONDICION DE PAVIMENTO (PCI)								PCI = 100 - Max. VDC									
								PCI = 35									
CONDICION DEL PAVIMENTO								MALO

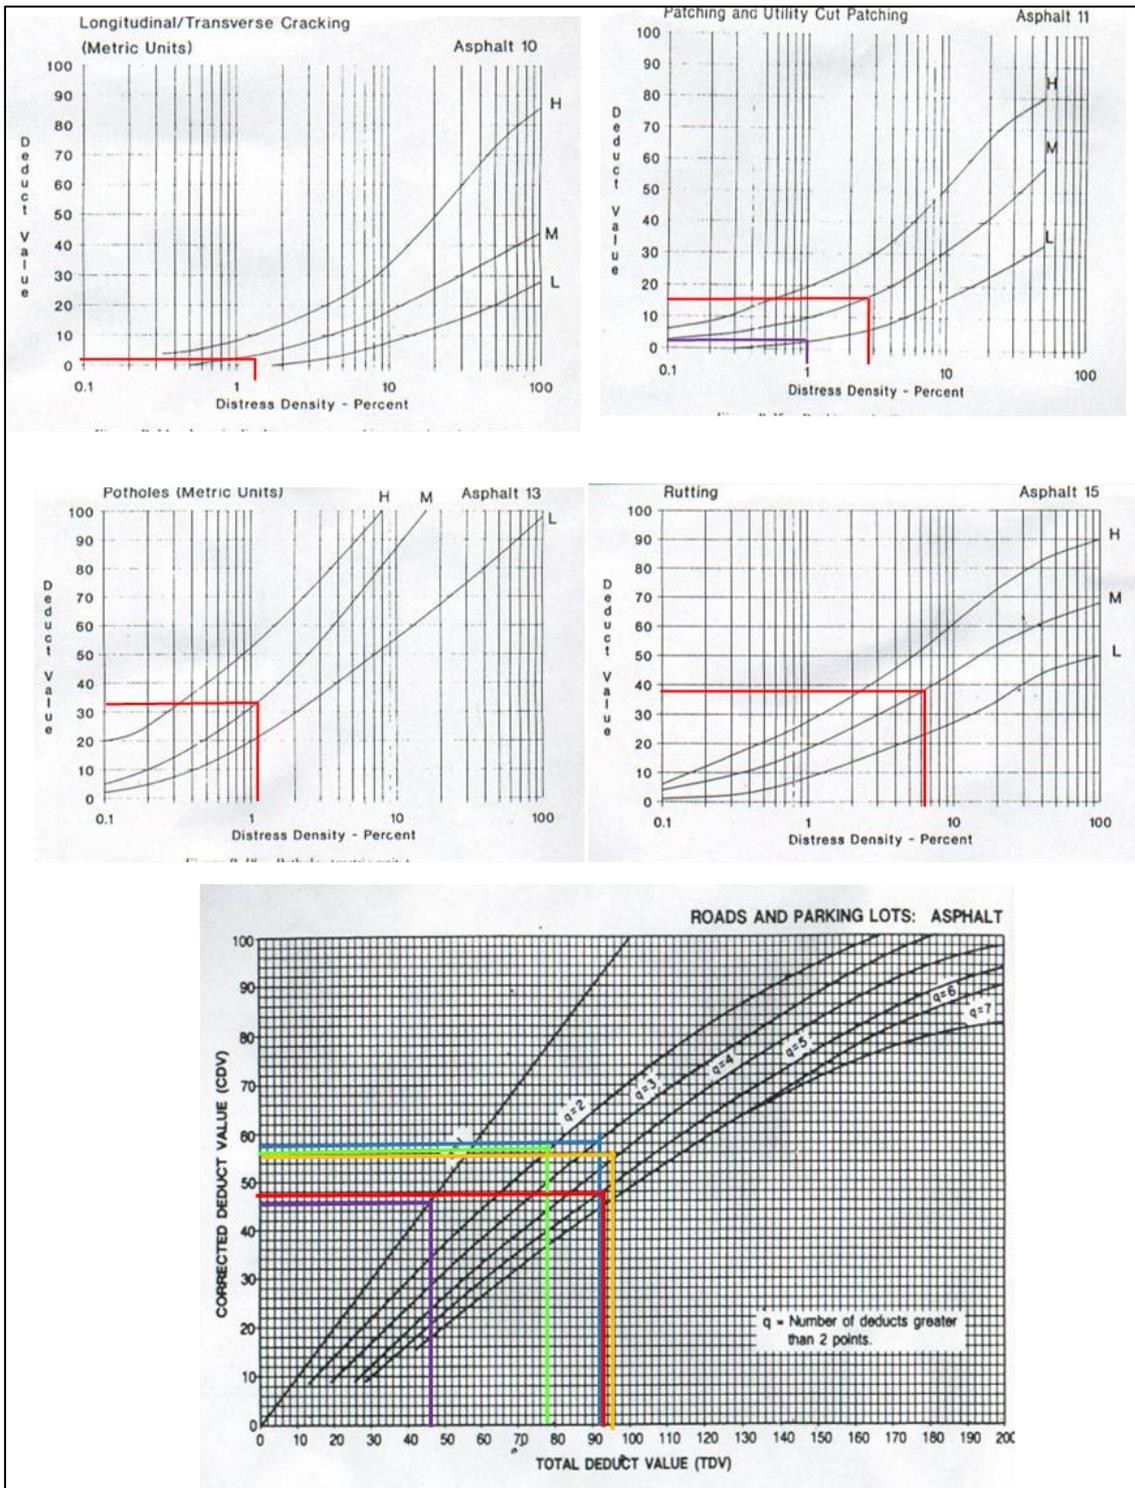
Figura 9. Cálculo de valor deducido y valor deducido corregido, UM-03.

3.8	M	3.5	M	3	M	8.6	M					
				4.3	M			6.3	M					
				2.8	L			3.6	M					
TOTAL		BAJA (L)		2.8										
		MEDIA (M)		3.8		7.8		3		18.5				
		ALTA (H)												
CALCULO DEL PCI														
Tipo de daño	Severidad	Total	Und.	Densidad (%)	valor deducido VD		Número de valores deducidos > 2(q) Valor deducido más alto = 38 Número máximo de VD (m) = 6.69							
10	M	3.8	m	1.4%	2.5									
11	L	2.8	m ²	1.0%	3									
11	M	7.8	m ³	2.8%	17									
13	M	3	N°	1.1%	33									
15	M	18.5	m ²	6.6%	38									
NRO	VALORES DEDUCIDOS					VDT	q	VDC						
1	38	33	17	3	2.5	93.5	5	48						
2	38	33	17	3	2	93	4	55						
3	38	33	17	2	2	92	3	58						
4	38	33	2	2	2	77	2	56						
5	38	2	2	2	2	46	1	46						
							Max.VDC		58					
INDICE DE CONDICION DE PAVIMENTO (PCI)							PCI = 100 - Max. VDC							
							PCI = 42							
CONDICION DEL PAVIMENTO							REGULAR

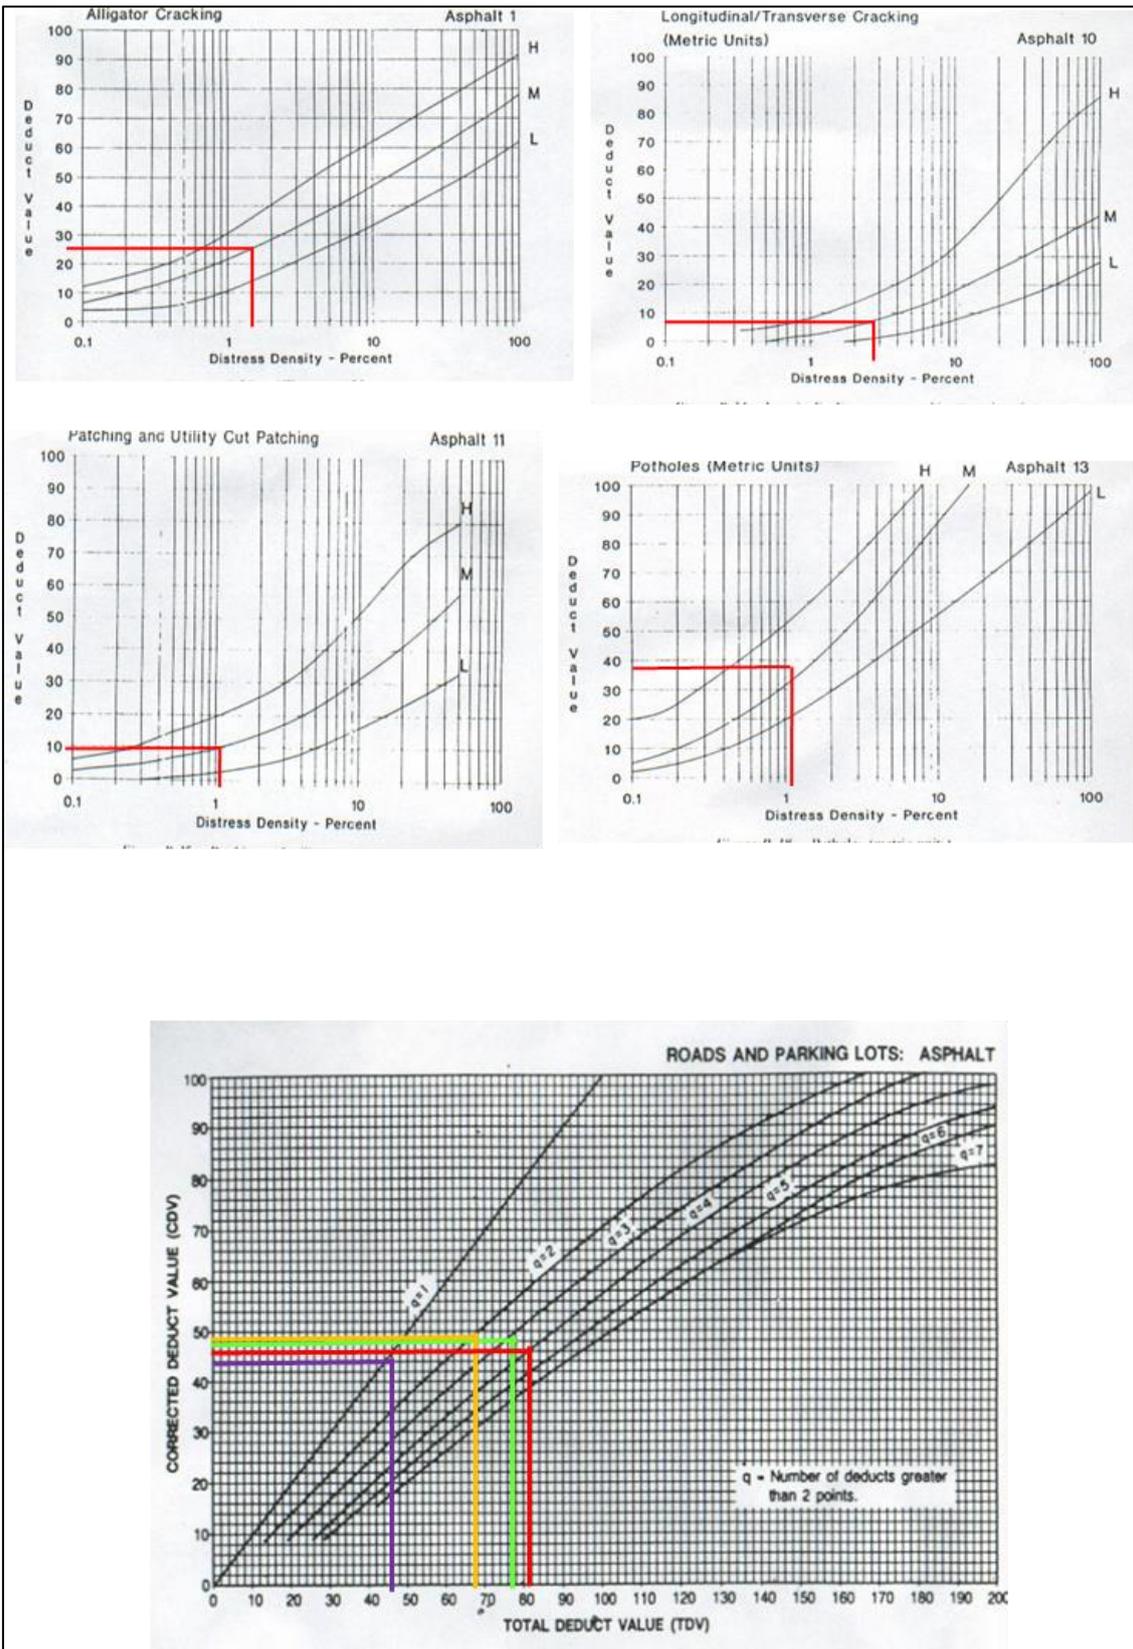
Figura 10. Cálculo de valor deducido y valor deducido corregido, UM-04.

4.1	M	2.9	M	3.2	M	3	M		
				4.9	M						
TOTAL	BAJA (L)										
	MEDIA(M)		4.1		7.8		3.2		3		
	ALTA(H)										
CALCULO DEL PCI											
Tipo de daño	Severidad	Total	Und.	Densidad (%)	valor deducido VD						
1	M	4.1	m2	1.5%	26						
10	M	7.8	m	2.8%	8						
11	M	3.2	m2	1.1%	10						
13	M	3	N°	1.1%	38						
					Número de valores deducidos > 2(q)						
					Valor deducido más alto = 32						
					Número máximo de VD (m) = 7.24						
NRO	VALORES DEDUCIDOS						VDT	q	VDC		
1	38	26	10	8			82	4	43		
2	38	26	10	2			76	3	48		
3	38	26	2	2			68	2	49		
4	38	2	2	2			44	1	44		
								Max.VDC	49		
INDICE DE CONDICION DE PAVIMENTO (PCI)							PCI = 100 - Max. VDC				
							PCI = 51				
CONDICION DEL PAVIMENTO							REGULAR

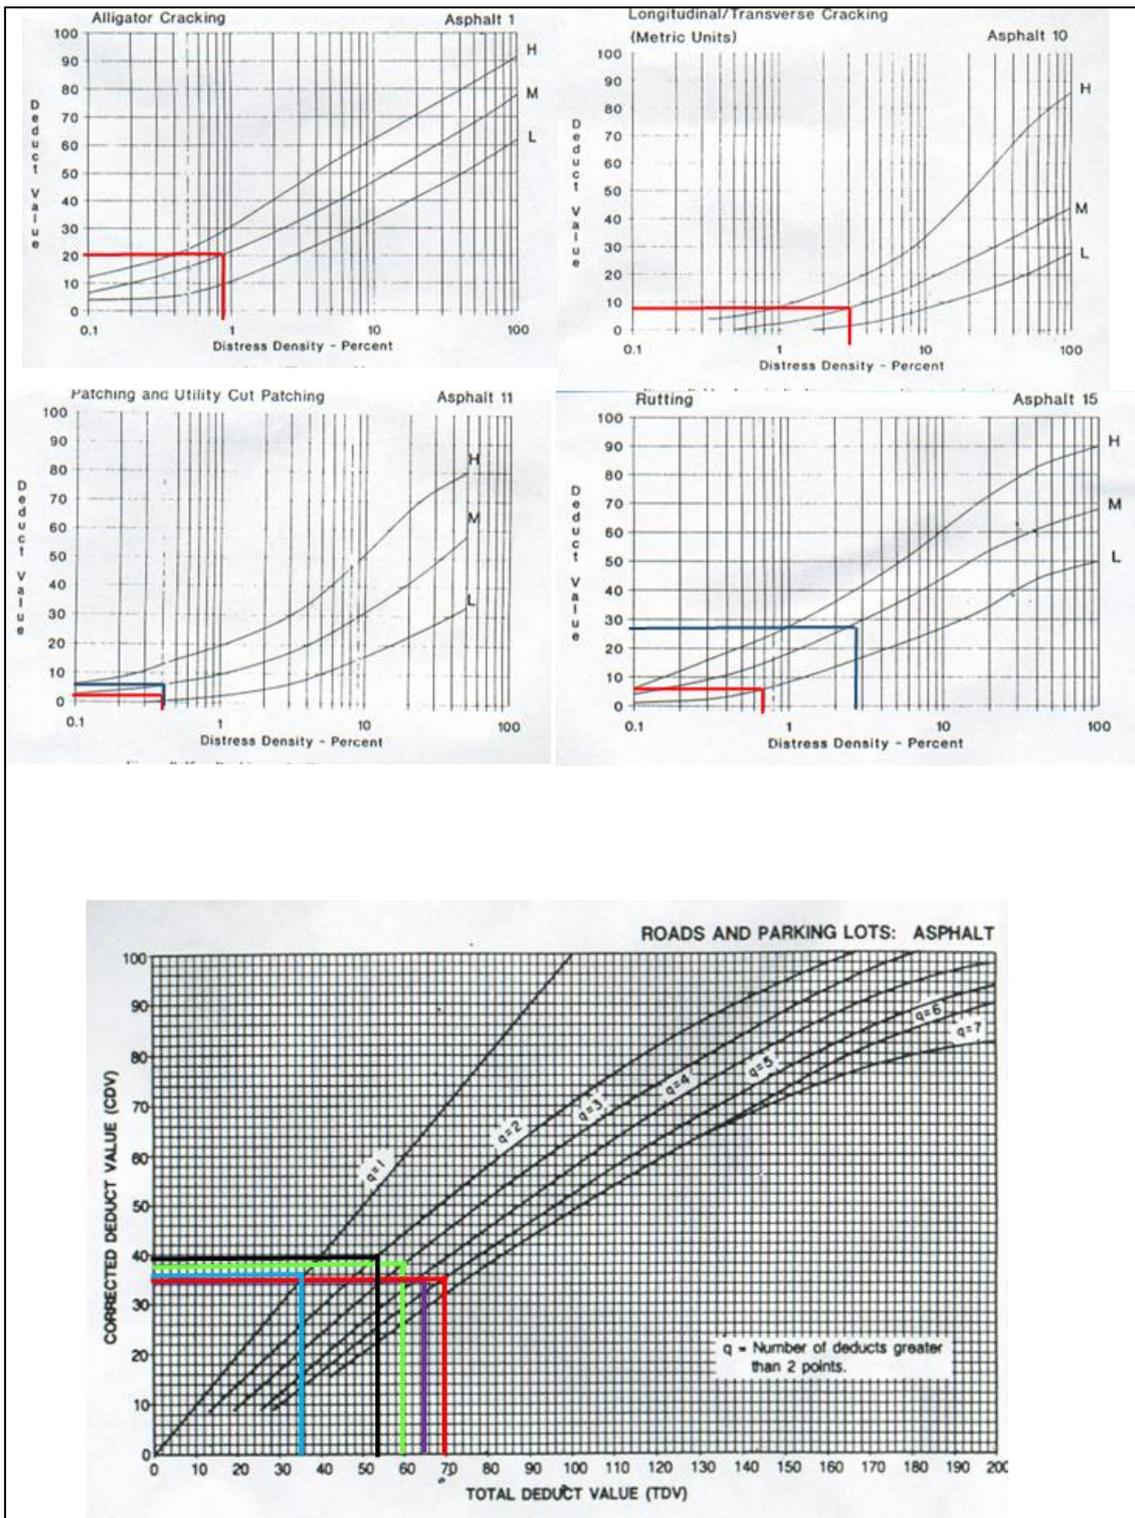
Figura 11. Cálculo de valor deducido y valor deducido corregido, UM-05.

2.6	M	1.3	M	1	L	2.0	L					
				2.3	M	1	M	3.9	M					
								4.2	M					
TOTAL		BAJA (L)				1		2						
		MEDIA(M)		2.6		3.6		1						
		ALTA(H)						8.1						
CALCULO DEL PCI														
Tipo de daño	Severidad	Total	Und.	Densidad (%)	valor deducido VD									
1	M	2.6	m2	0.9%	20.0									
10	M	3.6	m	1.3%	8.0									
11	L	1	m2	0.4%	1.0									
11	M	1	m2	0.4%	7.0									
15	L	2	N°	0.7%	6.5									
15	M	8.1	m2	2.9%	27.5									
NRO	VALORES DEDUCIDOS					VDT	q	VDC						
1	27.5	20.0	8.0	7.0	6.5	69	5	35.0						
2	27.5	20.0	8.0	7.0	2.00	64.5	4	34.5						
3	27.5	20.0	8.0	2.00	2.00	59.5	3	38.0						
4	27.5	20.0	2.00	2.00	2.00	53.5	2	41.0						
5	27.5	2.00	2.00	2.00	2.00	35.5	1	36.0						
							Max.VDC		41					
INDICE DE CONDICION DE PAVIMENTO (PCI)							PCI = 100 - Max. VDC							
							PCI = 59							
CONDICION DEL PAVIMENTO							BUENO

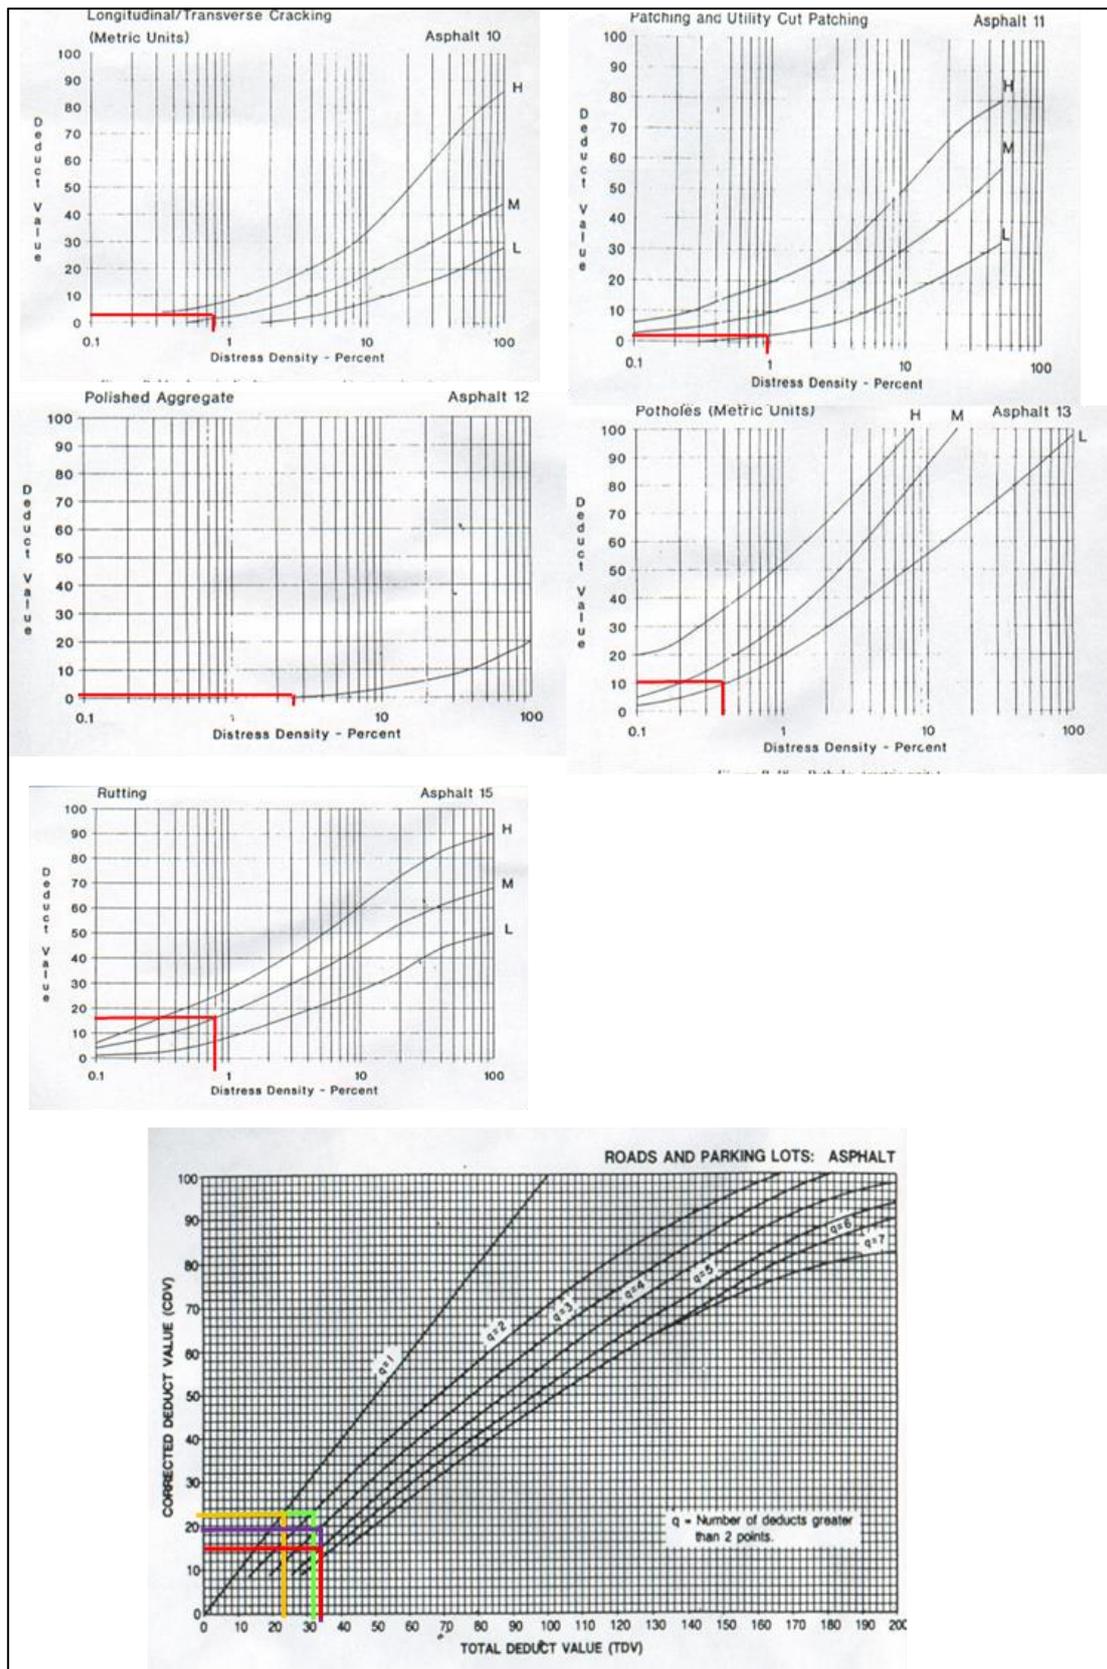
Figura 12. Cálculo de valor deducido y valor deducido corregido, UM-06.

2.3	M	2.8	L	6.5	L	1	L	2.3	M						
TOTAL	BAJA (L)		2.8		6.5		1										
	MEDIA (M)		2.3						2.3								
	ALTA (H)																
CALCULO DEL PCI																	
Tipo de daño		Severidad		Total		Und.		Densidad (%)		valor deducido VD		Número de valores deducidos > 2(q) Valor deducido más alto = 17 Número máximo de VD (m) = 8.6					
10		M		2.3		m		0.8%		4.0							
11		L		2.8		m2		1.0%		2.0							
12		L		6.5		m2		2.3%		1.0							
13		L		1		N°		0.4%		10.0							
15		M		2.3		m2		0.8%		17.0							
NRO	VALORES DEDUCIDOS						VDT		q		VDC						
1	17.0	10.0	4.0	2.0			33		4		15.0						
2	17.0	10.0	4.0	2.0			33		3		20.0						
3	17.0	10.0	2.0	2.0			31		2		25.0						
4	17.0	2.0	2.0	2.0			23		1		23.0						
									Max.VDC		25						
INDICE DE CONDICION DE PAVIMENTO (PCI)								PCI = 100 - Max. VDC									
								PCI = 75									
CONDICION DEL PAVIMENTO								MUY BUENO

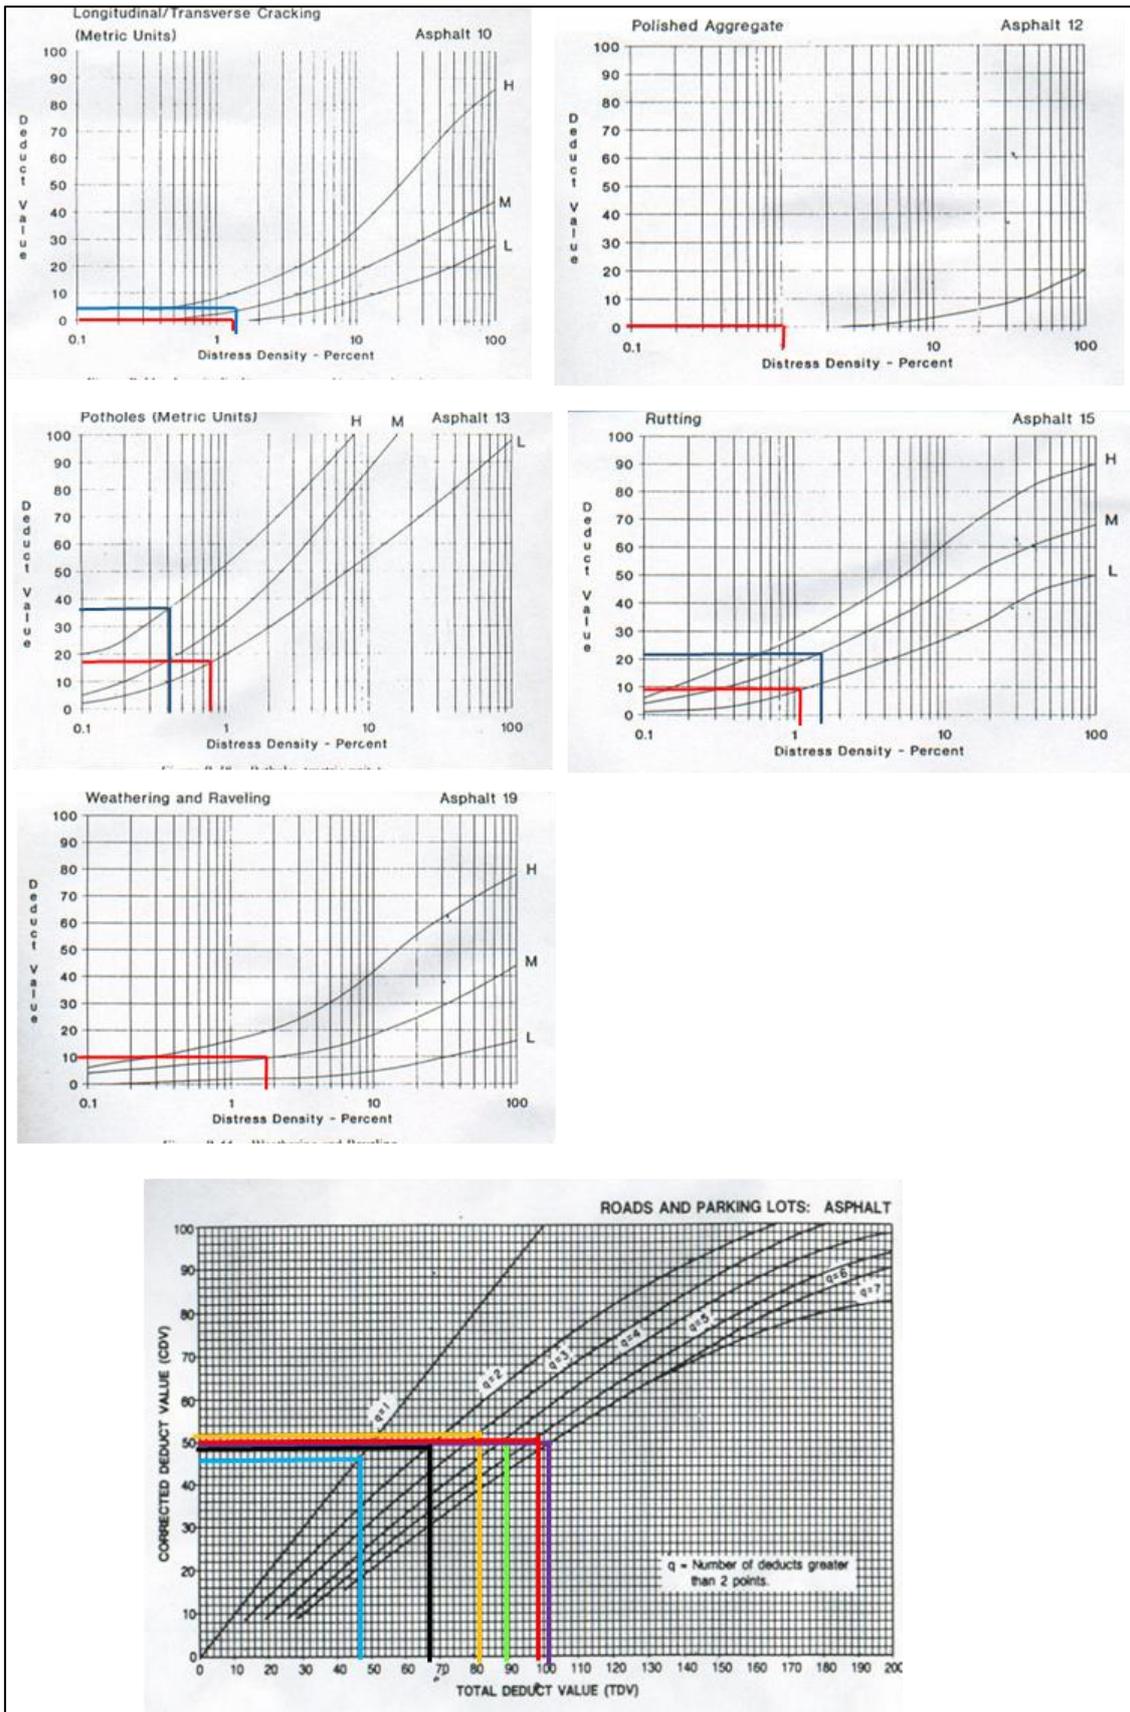
Figura 13. Cálculo de valor deducido y valor deducido corregido, UM-07.

5		36.5		22.0		2.00		2.00		2.00		2.00		66.5		2		49.0	
6		36.5		2.00		2.00		2.00		2.00		2.00		46.5		1		46.0	
														Max.VDC				52	
INDICE DE CONDICION DE PAVIMENTO (PCI)								PCI = 100 - Max. VDC											
								PCI =				48							
CONDICION DEL PAVIMENTO								REGULAR

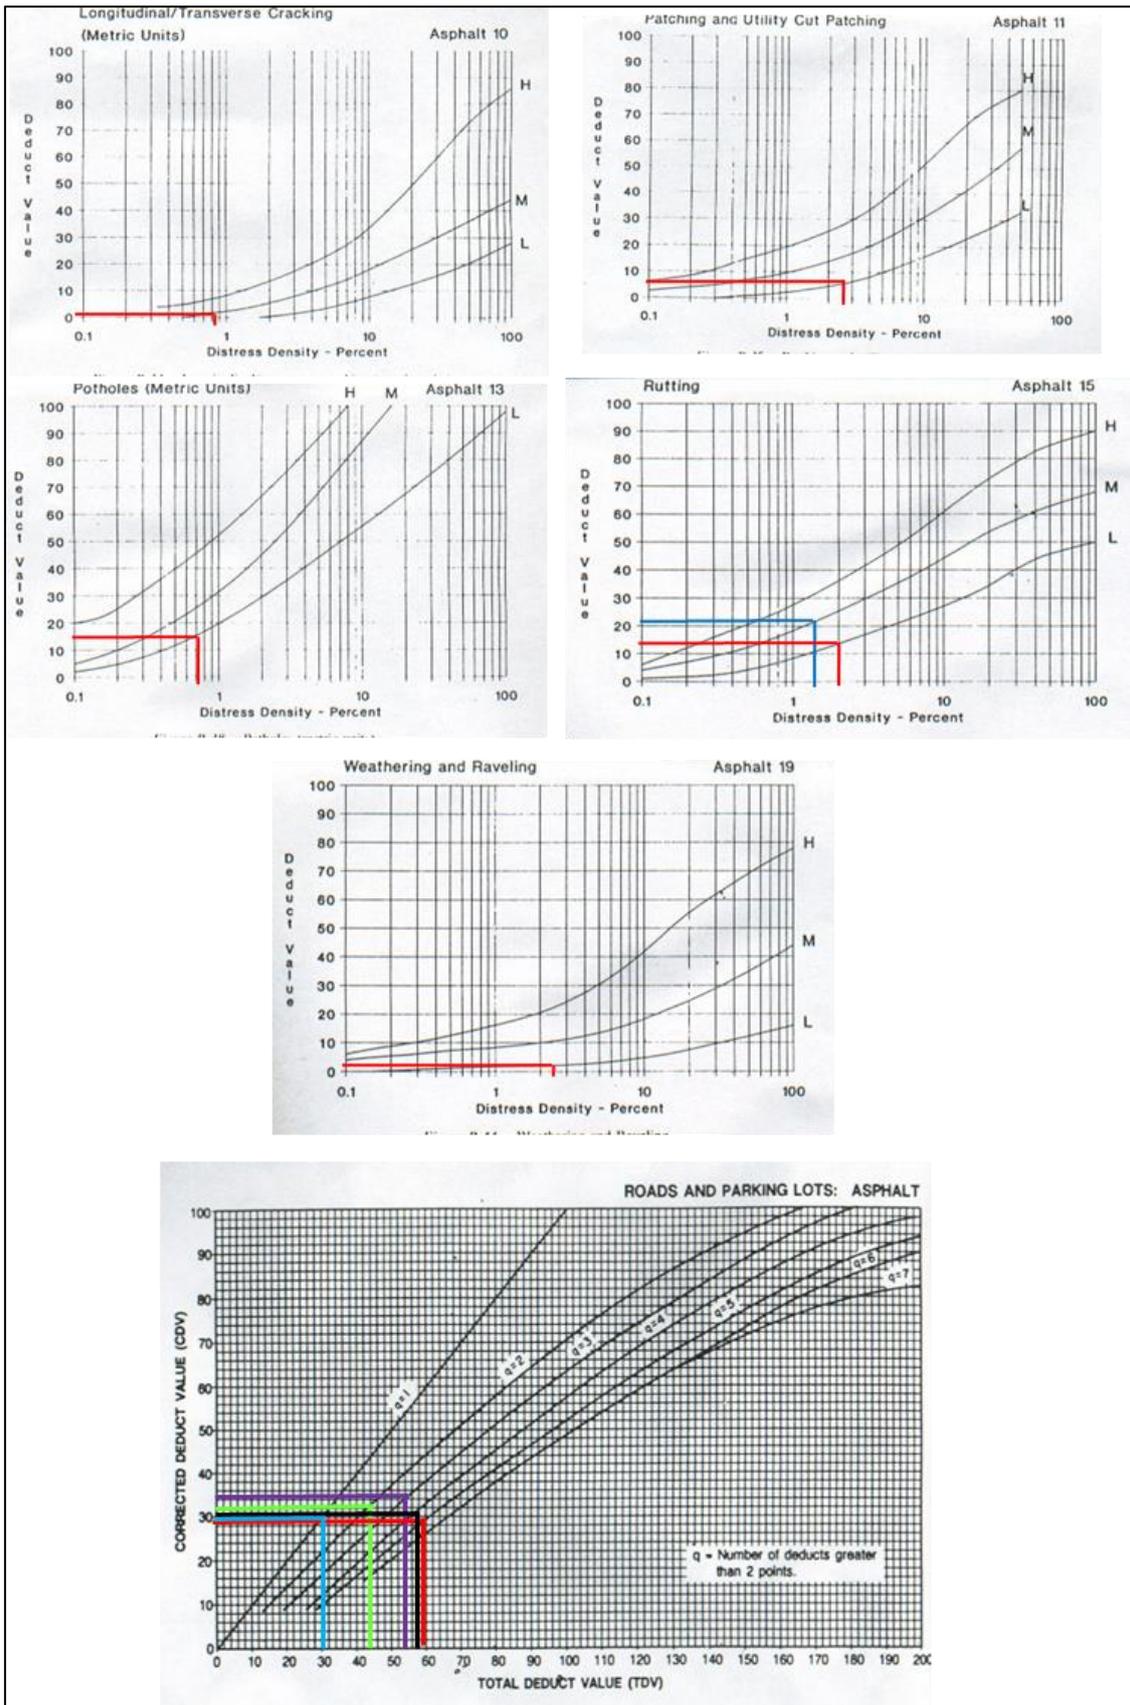
Figura 14. Cálculo de valor deducido y valor deducido corregido, UM-08.

2.6	M	1.3	L	2	L	5.6	L	6.5	L		
			2.3	L			4.3	M				
			3.6	L								
TOTAL	BAJA (L)		7.2		2		5.6		6.5			
	MEDIA(M)		2.6				4.3					
	ALTA(H)											
CALCULO DEL PCI												
Tipo de daño	Severidad	Total	Und.	Densidad (%)	valor deducido VD	Número de valores deducidos > 2(q) Valor deducido más alto = 22.0 Número máximo de VD (m) = 8.1						
10	M	2.6	m	0.9%	0.2							
11	L	7.2	m	2.6%	7.0							
13	L	2	N°	0.7%	15.0							
15	L	5.6	m ²	2.0%	12.0							
15	M	4.3	m ²	1.5%	22.0							
19	L	6.5	m ²	2.3%	3.0							
NRO	VALORES DEDUCIDOS					VDT	q	VDC				
1	22.0	15.0	12.0	7.0	3.0		59	5	30.0			
2	22.0	15.0	12.0	7.0	2.00		58	4	32.0			
3	22.0	15.0	12.0	2.00	2.00		53	3	35.0			
4	22.0	15.0	2.00	2.00	2.00		43	2	40.0			
5	22.0	2.00	2.00	2.00	2.00		30	1	36.0			
								Max.VDC		35		
ÍNDICE DE CONDICIÓN DE PAVIMENTO (PCI)							PCI = 100 - Max. VDC					
							PCI = 65					
CONDICIÓN DEL PAVIMENTO							BUENO

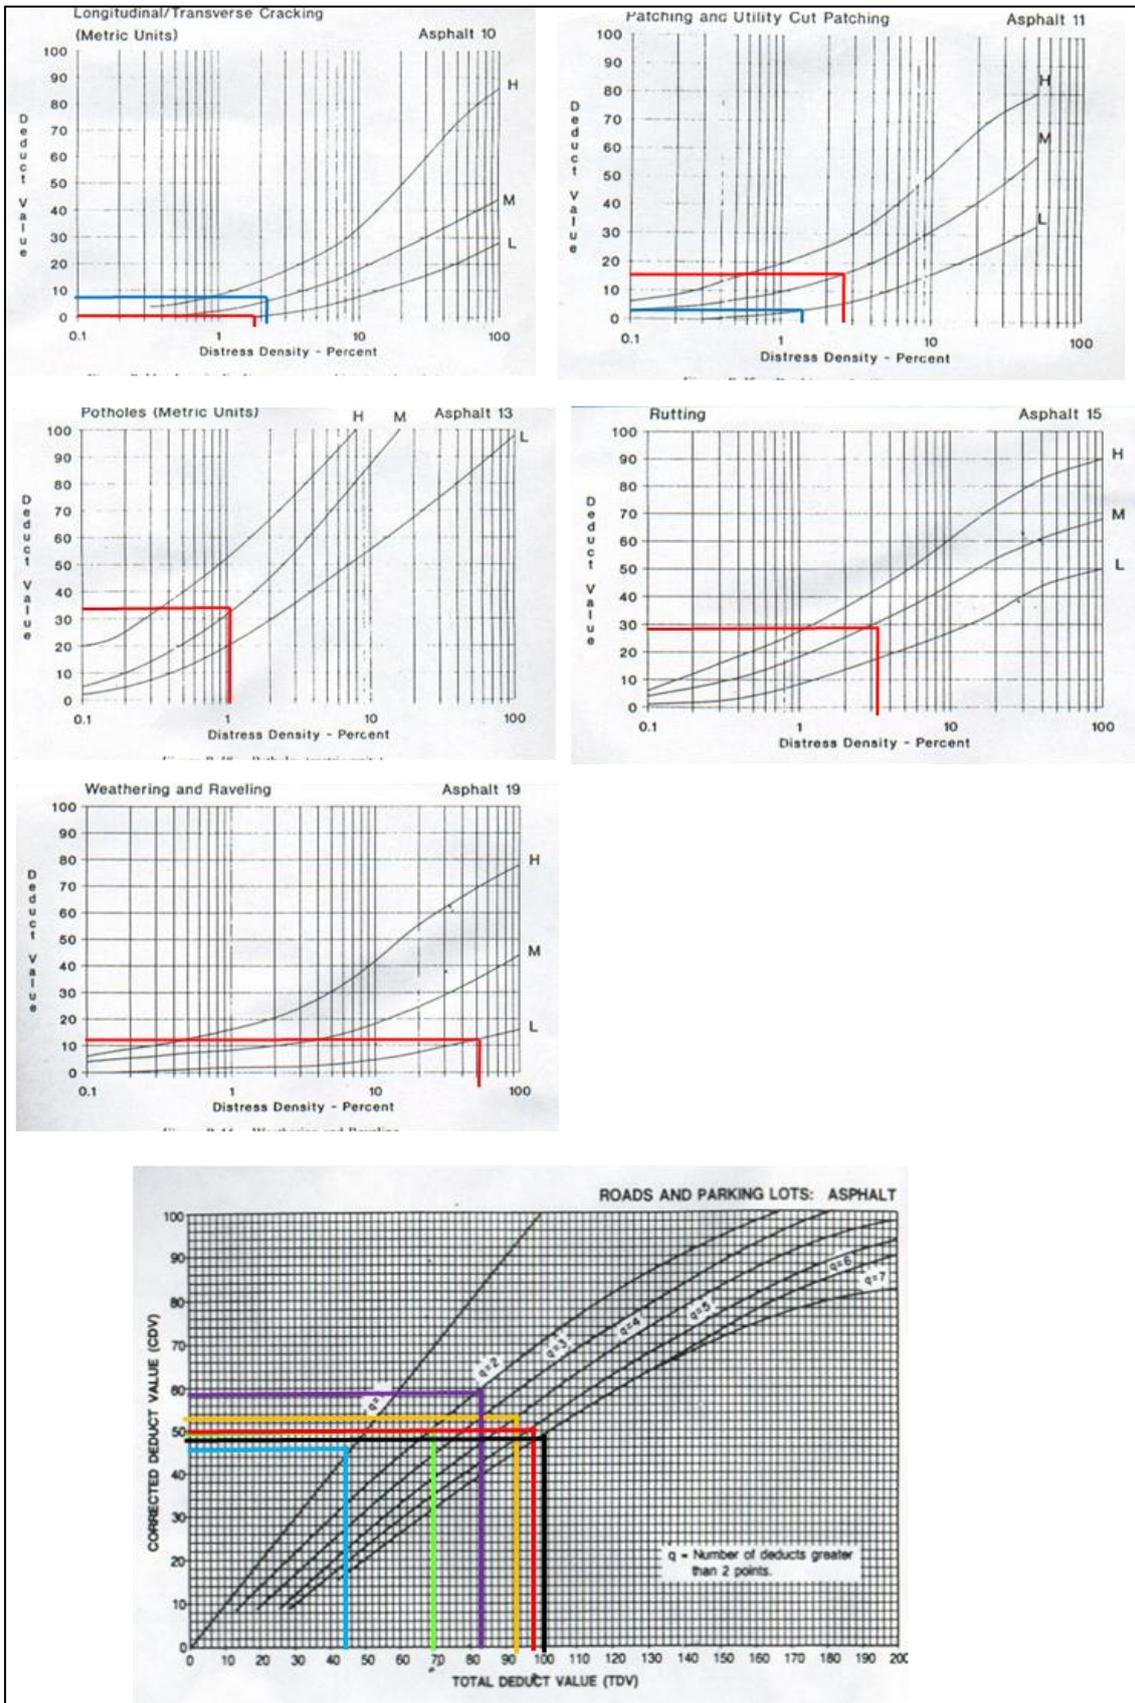
Figura 16. Cálculo de valor deducido y valor deducido corregido, UM-10.

Max.VDC	58						
INDICE DE CONDICION DE PAVIMENTO (PCI)							PCI = 100 - Max. VDC								
							PCI = 42								
CONDICION DEL PAVIMENTO							REGULAR

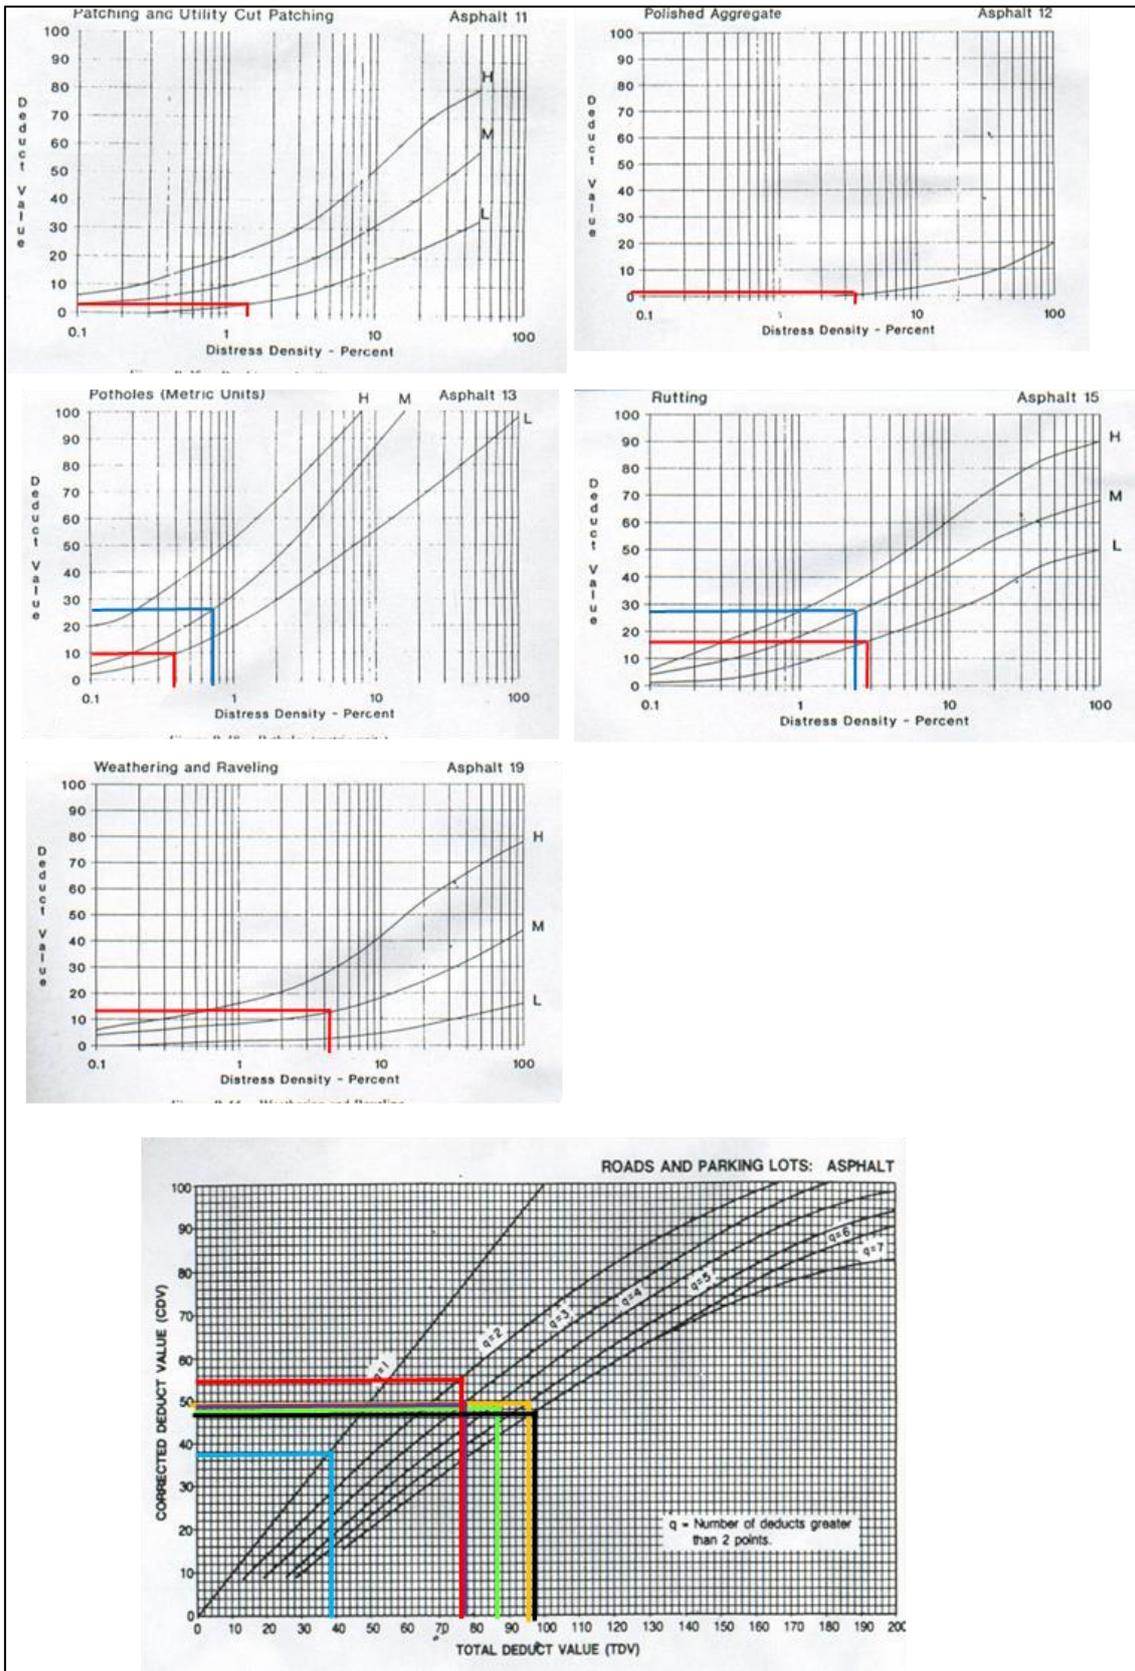
Figura 17. Cálculo de valor deducido y valor deducido corregido, UM-11.

6		28.0		2.00		2.00		2.00		2.00		2.00		38		1		38.0
											Max.VDC				55			
INDICE DE CONDICION DE PAVIMENTO (PCI)								PCI = 100 - Max. VDC										
								PCI = 45										
CONDICION DEL PAVIMENTO								REGULAR

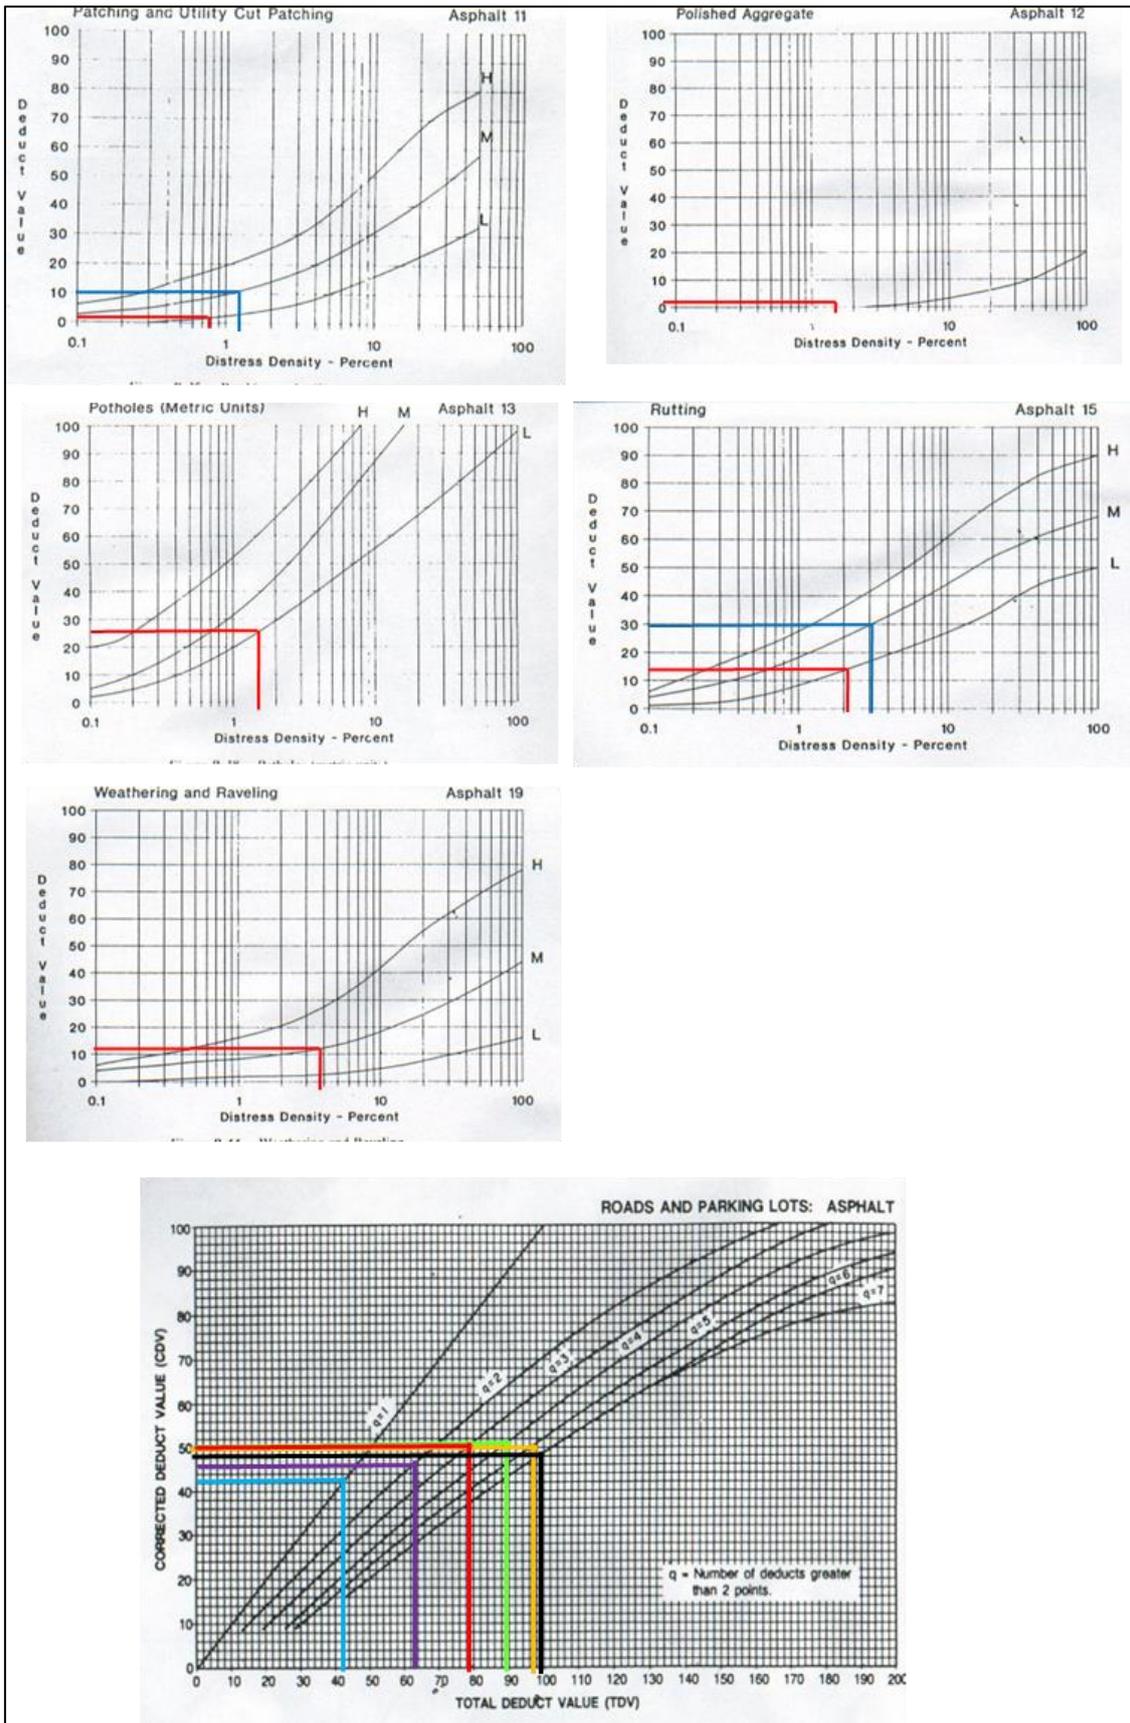
Figura 18. Cálculo de valor deducido y valor deducido corregido, UM-12.

7	30.0		2.00		2.00		2.00		2.00	2.00	2.00	42	1	42
										Max.VDC		50.5		
INDICE DE CONDICION DE PAVIMENTO (PCI)										PCI = 100 - Max. VDC				
										PCI = 49.5				
CONDICION DEL PAVIMENTO										REGULAR
