Evaluación superficial del pavimento flexible empleando el
método PCI en la carretera Puerto Pizarro, Tumbes, 2023

TESIS PARA OBTENER EL TÍTULO PROFESIONAL DE:

Ingeniero Civil

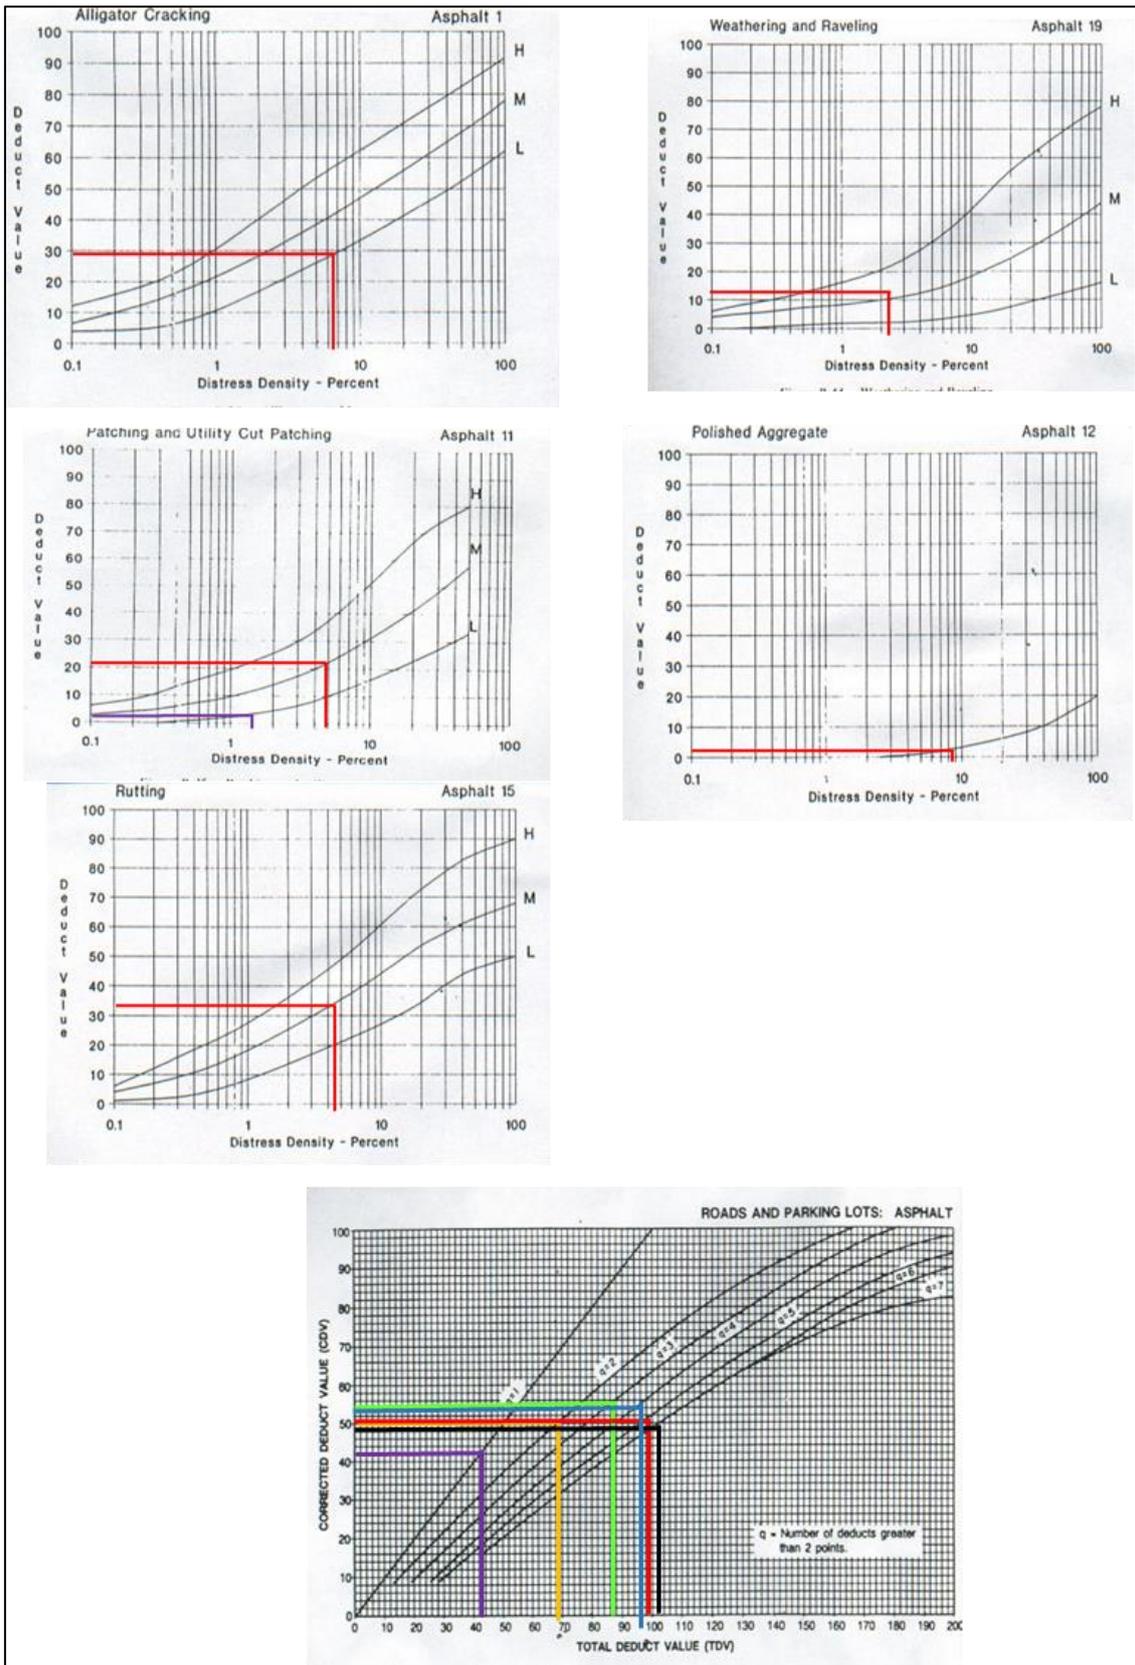
Figura 19. Cálculo de valor deducido y valor deducido corregido, UM-13.

Max.VDC	56								
INDICE DE CONDICION DE PAVIMENTO (PCI)							PCI = 100 - Max. VDC										
							PCI = 44										
CONDICION DEL PAVIMENTO							REGULAR

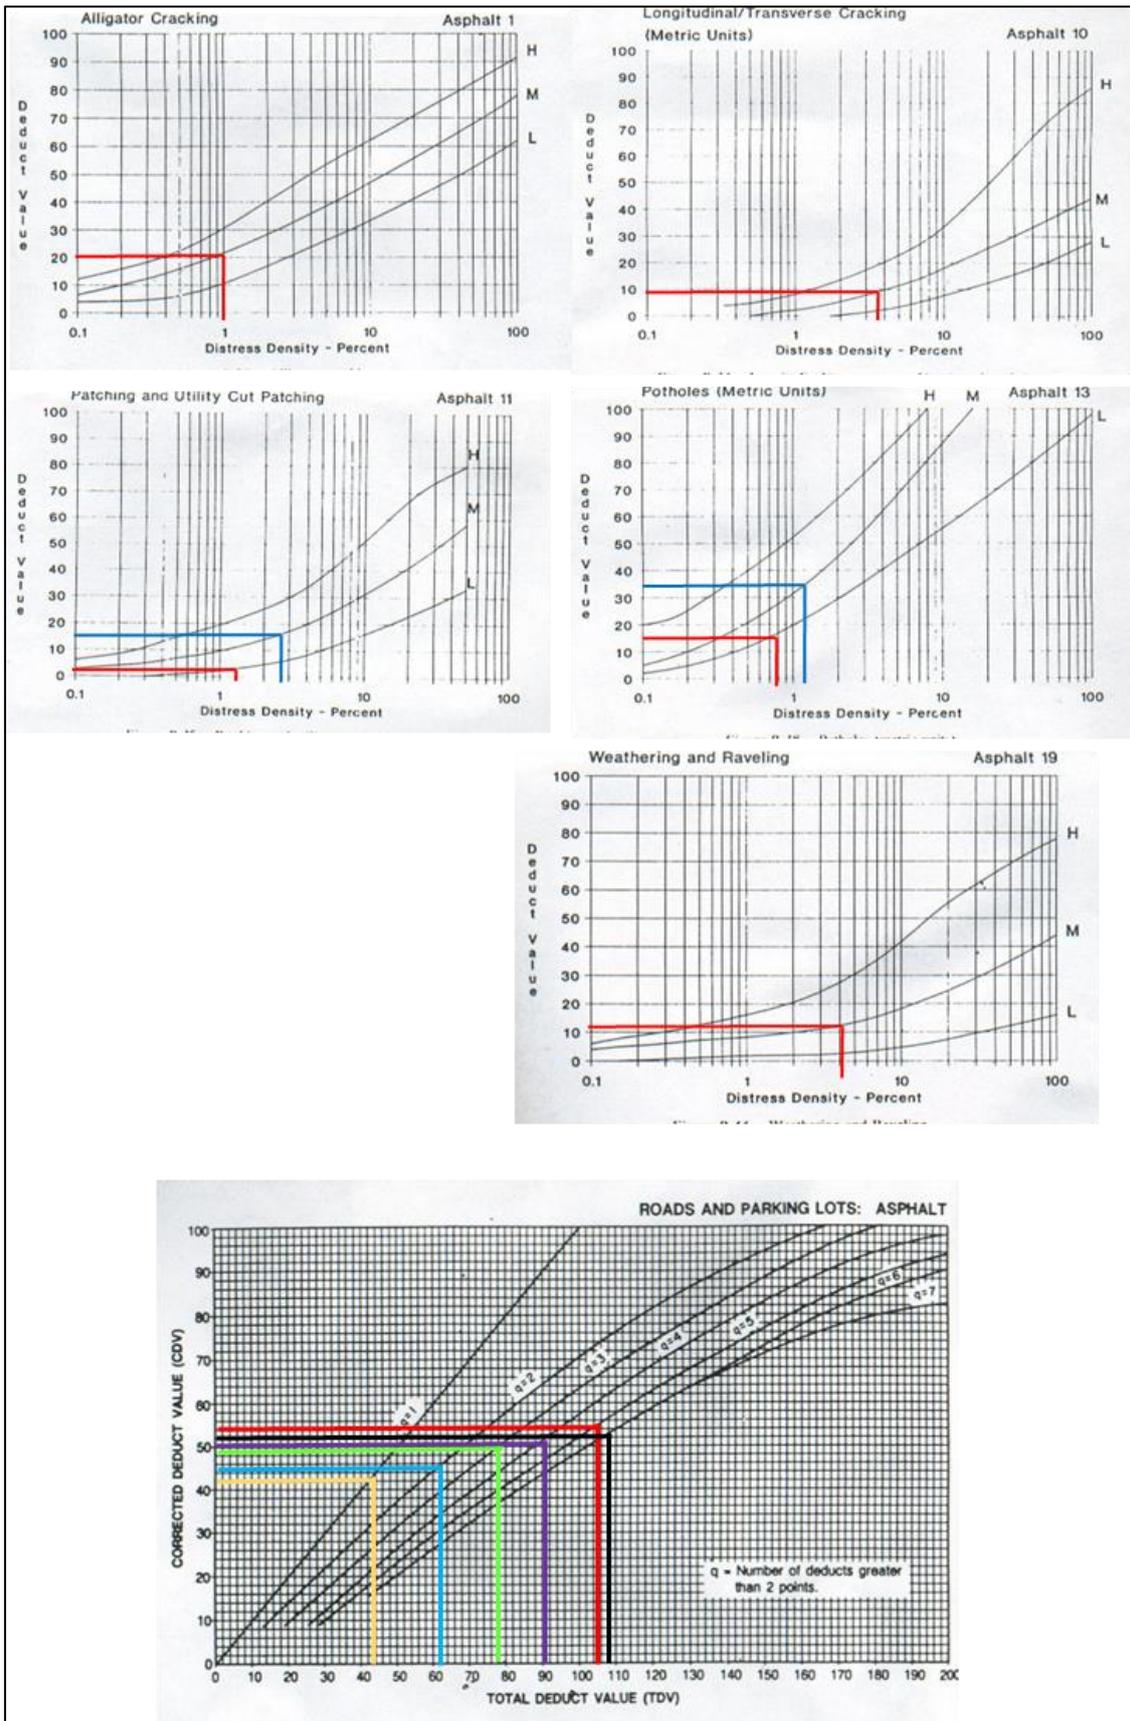
Figura 20. Cálculo de valor deducido y valor deducido corregido, UM-14.

6		33.0		2.00		2.00		2.00		2.00		2.00		43		1		42.0
																Max.VDC		54
INDICE DE CONDICION DE PAVIMENTO (PCI)								PCI = 100 - Max. VDC										
								PCI = 46										
CONDICION DEL PAVIMENTO								REGULAR
