**UNIVERSIDAD CÉSAR VALLEJO**

Determinación de la vulnerabilidad sísmica aplicando el método italiano junto con tecnología RPAS en edificaciones escolares públicas de Tambogrande, 2023.

**TESIS PARA OBTENER EL TÍTULO PROFESIONAL DE:**

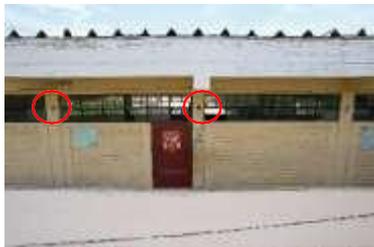
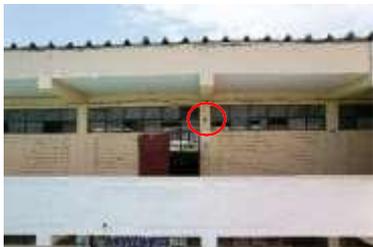
Módulo I	Módulo II

Perforación en columnas estructurales.	Perforación en columnas estructurales.

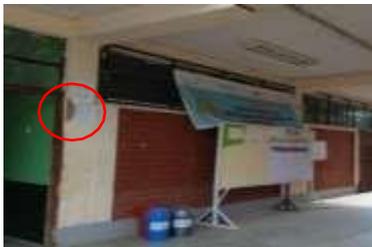
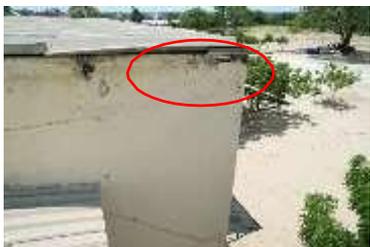
Desprendimiento del concreto en columna.	Fisuras y desprendimiento del concreto en viga y columna.

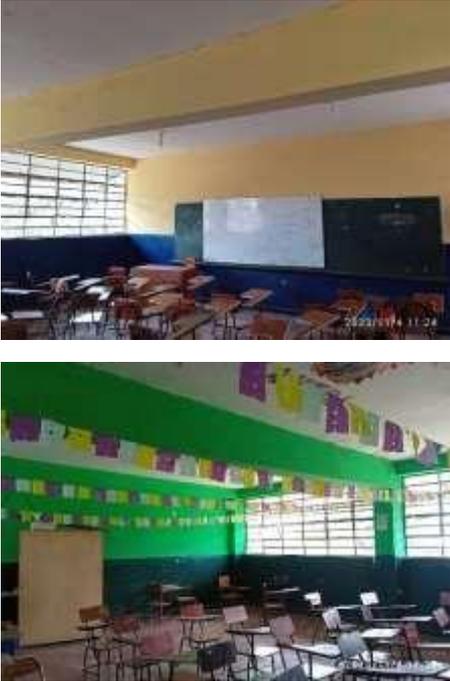
Tabla 46: Diafragmas horizontales del Módulo I y II de la I.E Jorge Chávez.

Observación	Imagen	Tabla 09. Norma E. 030
<p>Existe una adecuada unión entre losa aligerada, viga y columnas en el primer y segundo nivel, formando un adecuado diafragma rígido, sin discontinuidades, ni aberturas, tampoco presenta deformaciones, pandeos, ni ausencia de planos a desnivel. (Calificación <b>A</b>)</p>

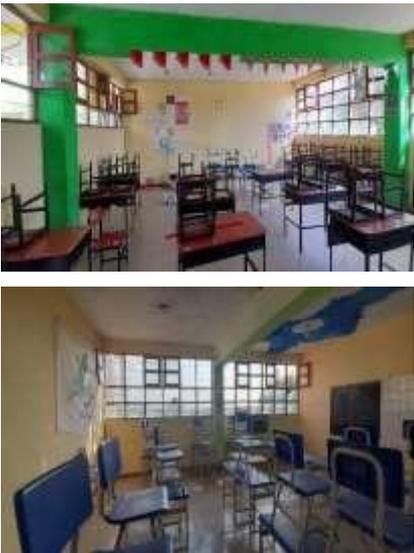
Tabla 47: Diafragmas horizontales del Módulo I y II de la I.E INA N° 54.

Observación	Imagen	Tabla 09. Norma E. 030
<p>Adecuada unión entre losa, viga y columnas en el primer y segundo nivel, formando un adecuado diafragma rígido, sin discontinuidades, ni aberturas, tampoco presenta deformaciones, pandeos, ni ausencia de planos a desnivel. (Calificación <b>A</b>)</p>

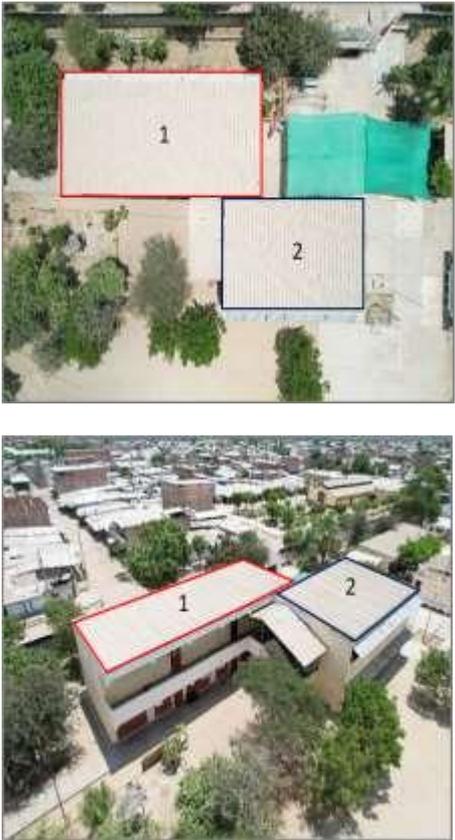
Tabla 49: Características en planta de los módulos I y II de la I.E Jorge Chávez.

Observación	Imagen	Irregularidades en planta, Norma E. 030
<p>M-I y M-II</p> <p>En ambos módulos, no se presentan esquinas entrantes, discontinuidad en diafragma, o irregularidad torsional, para una mejor evaluación de su configuración en planta, se evaluó este parámetro con las imágenes obtenidas por el drone.</p>

Según la metodología de Benedetti y Petrini, a los resultados de los cálculos de la tabla N° X, le corresponde una calificación de **C** para el M-I y **B** para el M-II.

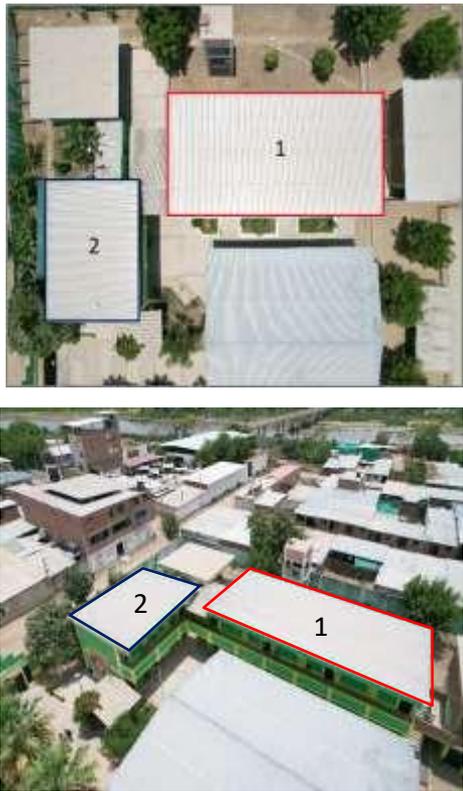
Tabla 51: Características en planta de los módulos I y II de la I.E INA N°54.

Observación	Imagen	Irregularidades en planta, Norma E. 030
<p>M-I y M-II</p> <p>En ambos módulos, no se presentan esquinas entrantes, discontinuidad en diafragma, o irregularidad torsional, para una mejor evaluación de su configuración en planta, se evaluó este parámetro con las imágenes obtenidas por el drone.</p>

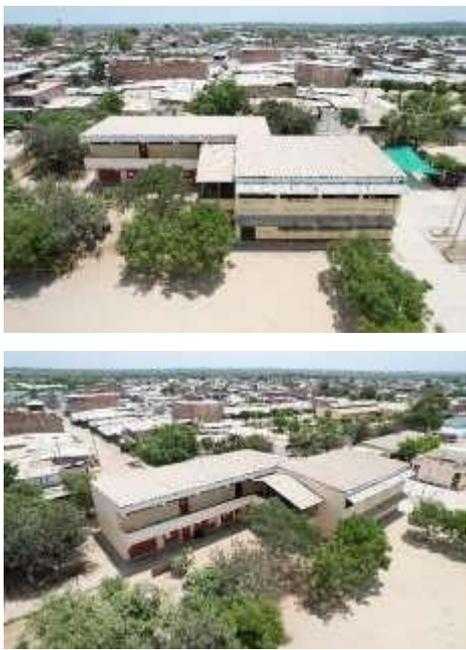
*Tabla 52: Configuración en elevación de los módulos I y II de la I.E Jorge*

Observación	Imagen	Tabla N° 10, Norma E. 030
<p>M-I y M-II</p> <p>No hay presencia de torretas en la edificación y las alturas de los muros y elementos resistentes son regulares, por tal razón la relación entre T/H es 1 y para ambos módulos se otorga la calificación <b>A</b>.</p>

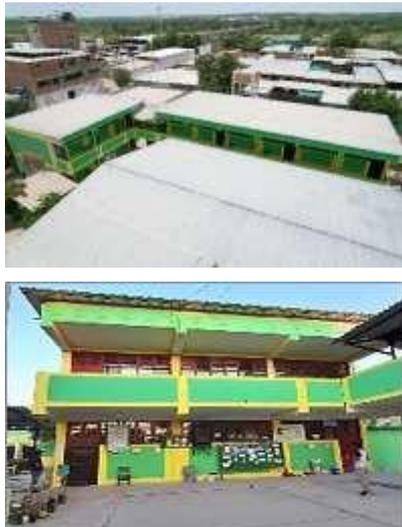
*Tabla 53: Configuración en elevación de los módulos I y II de la I.E INA N° 54.*

Observación	Imagen	Tabla N° 10 Norma E 0.30
<p>Alturas regulares de ambos módulos y elementos resistentes. Por tal razón la relación entre T/H es 1 y para ambos módulos se otorga la calificación <b>A</b>.</p>

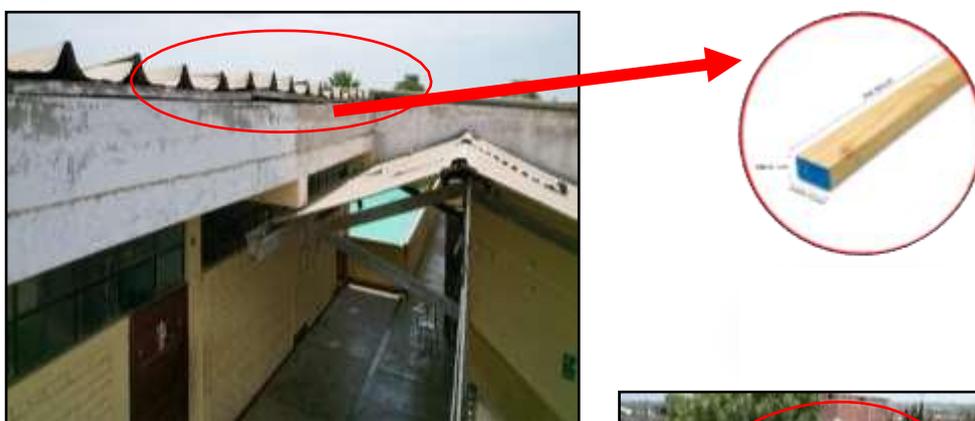
Han empleado perfiles de madera de 4.1cm de altura por 6.5cm de ancho y una longitud de 3.20m, los cuales soportan la cubierta.

La cubierta es inestable, ya que los perfiles donde se asienta la cubierta son discontinuos lo que ocasiona que las planchas se levanten, así mismo los tornillos no ajustan debidamente las planchas, los espacios existentes permiten el paso del agua en época de lluvias, generando filtraciones en la losa aligerada.

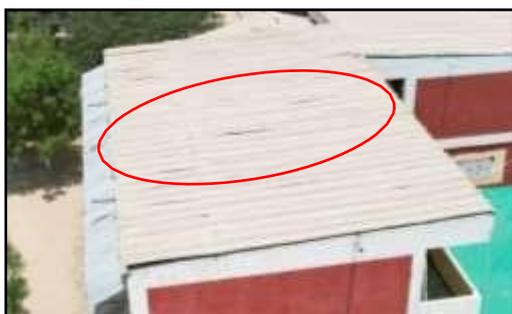
Tabla 57: Tipo de cubierta del módulo II de la I.E Jorge Chávez

Se visualiza un traslape incorrecto entre planchas de aluzinc, que ha causado el levantamiento de planchas, por ello se observa espacios trasnverales libres por donde el agua durante precipitaciones intensas podría ingresar.

El módulo II presenta una cubierta inestable, puesto que los perfiles de madera no sujetan debidamente la cubierta, además debió ser colocada con una pendiente mínima del 5%, sin embargo, cuenta con una pendiente de 0.05%

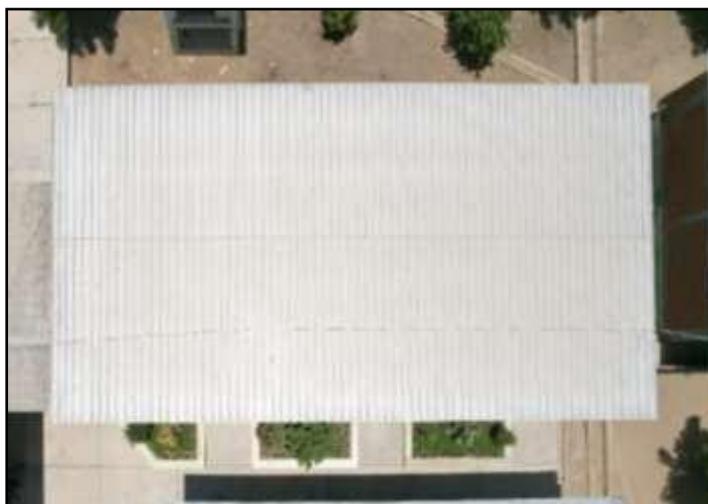
Con la tecnología RPAS se obtuvieron fotografías que sirvieron para determinar que el módulo I de la estructura educativa cuenta con una cubierta en buen estado sin muestras de oxidación, pero se logra apreciar pequeños agujeros que en época de lluvias se convierten en goteras

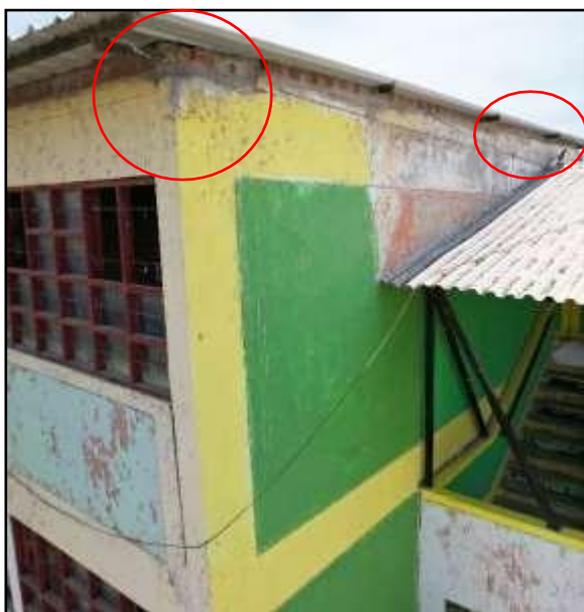
Se visualiza que la cubierta del primer módulo no ha sido instalada correctamente, ya que está colocada sobre la losa aligera y para darle una pendiente han puesto hileras de ladrillo (muro bajo) de una altura de 0.40m en la parte de adelante y 0.20m en la parte posterior y sobre ello están asentados los perfiles de acero, además presenta una pendiente del 1.17% y de acuerdo a la normativa ASTM A 792 AZ 150 para la costa las cubiertas deben tener una pendiente mínimo del 5%, lo antes señalado es evidencia de un

cubierta inestable.

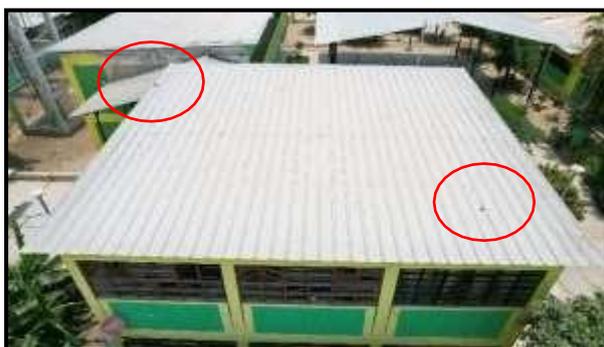
En la cubierta del módulo II se puede observar notoriamente agujeros de 8mm de ancho que en épocas de lluvia generan filtración de agua.

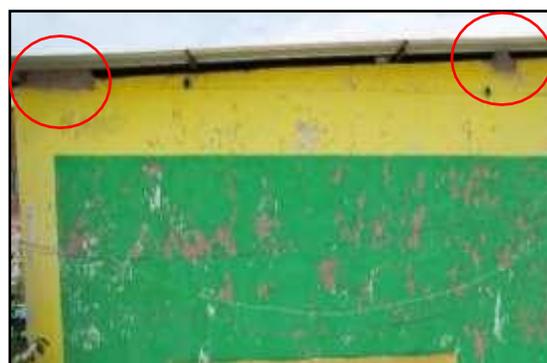
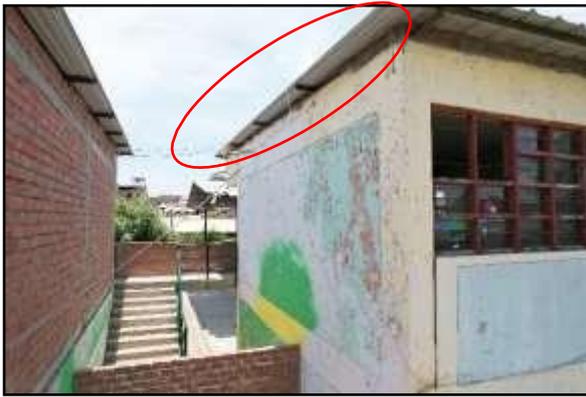
Los espacios entre cubierta y losa han sido cubiertos de manera inadecuada, ya que de igual forma se siguen observando espacios libres por donde el agua en temporada de precipitaciones fuertes va ingresar a la losa aligerada generando filtraciones.

Los aleros de la cubierta del módulo II no cubren lo suficiente los muros perimetrales del módulo, lo que ha generado un desprendimiento de la pintura, presencia de salitre, manchas negra y moho.

La cubierta del módulo II presenta marcas de una leve oxidación en las partes laterales, así mismo el traslape entre planchas de Aluzinc no ha sido el correcto, ya que se visualiza espacios que van a causar filtración de agua en la losa aligerada.

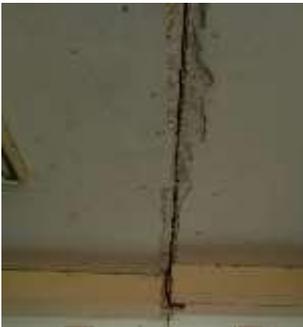
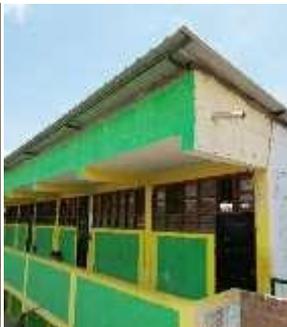
Tabla 60: Elementos no estructurales de la I.E Jorge Chávez y la I.E INA N° 54

I.E Jorge Chávez	Imagen	Imagen	I.E INA N° 54
Existe un desnivel de 5 cm del módulo I respecto al módulo II, así mismo habido desprendimiento de una parte del revestimiento.

El módulo I no presenta junta de dilatación entre parapetos.
Ausencia de juntas de dilatación entre parapetos y elementos resistentes en el módulo II

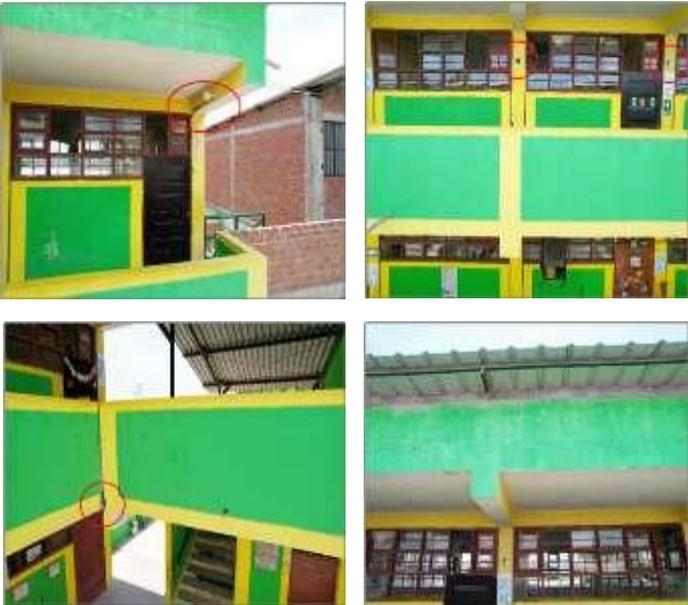
Módulo I	Descripción

<p>Descascaramiento de pintura, presencia de moho en tabiques, fisura en vigas, columnas con perforaciones, piso en estado regular, Desprendimiento de concreto en parapetos, Las diversas imágenes obtenidas con el dron se encuentran en el <a href="#">anexo 10</a>.</p>
Módulo II	Descripción

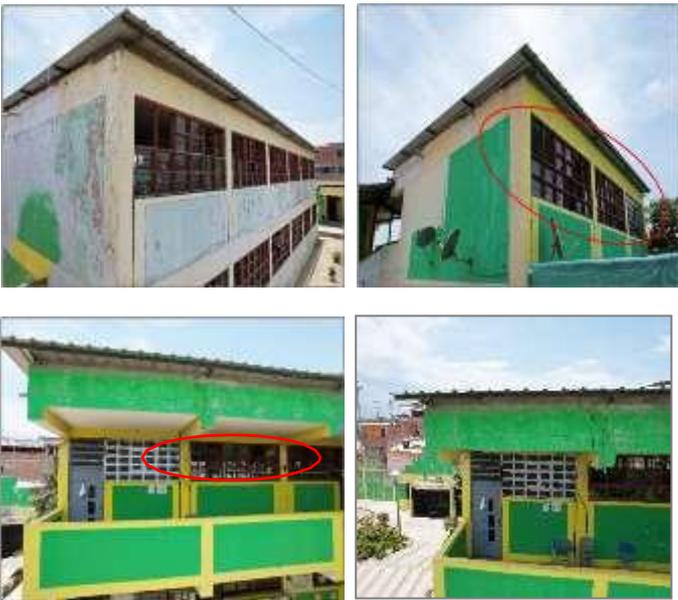
<p>Humedad en tabiques de albañilería, desprendimiento de pintura, cobertura TR4 en estado regular, Perforaciones en columnas, piso del corredor en estado regular, ventanas rotas.</p>

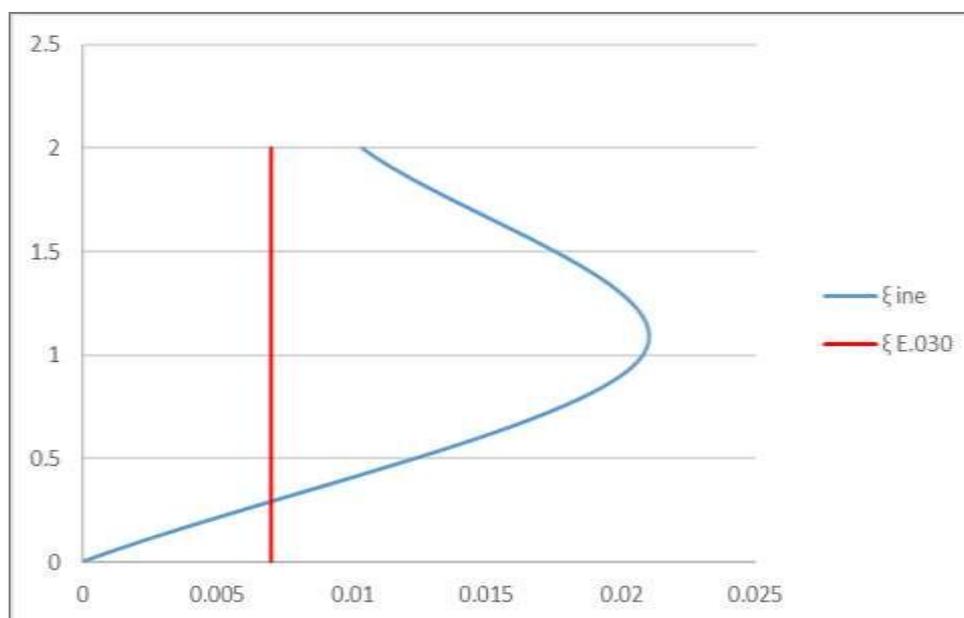
Figura 20: Distorsiones de entre piso en la dirección "x-x" vs los límites de distorsión.

En la figura anterior se muestra que el módulo I de la I.E Jorge Chávez, no cumple con los límites de distorsión entre piso para un sistema de pórticos de concreto armado en la dirección "X-X", establecidos en la norma E.030.

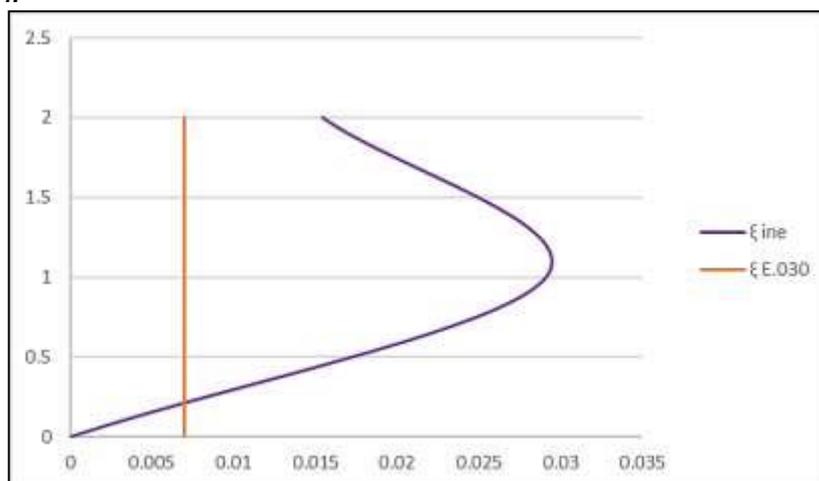
Figura 22: Distorsiones de entre piso en la dirección “x-x” vs los límites de distorsión.

En la figura anterior se muestra que el módulo II de la I.E Jorge Chávez, no cumple con los límites de distorsión entre piso para un sistema de pórticos de concreto armado en la dirección “X-X”, establecidos en la norma E.030.

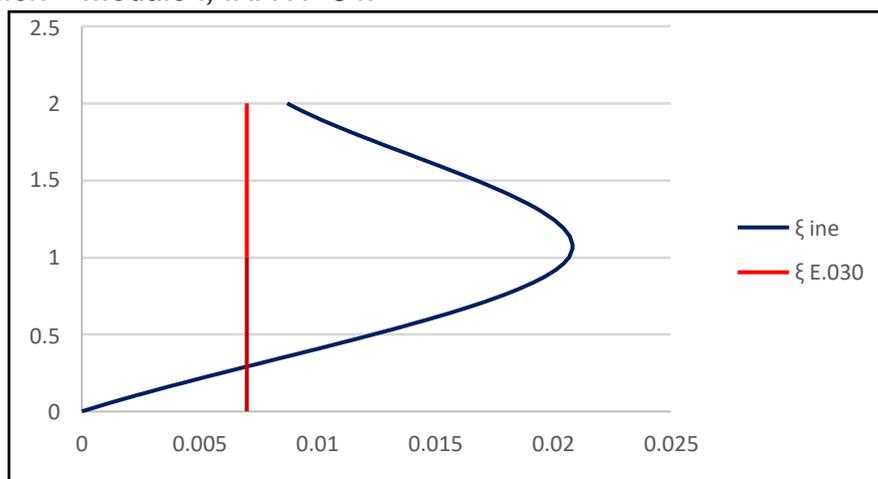
Figura 24: Distorsiones de entre piso en la dirección “x-x” vs los límites de distorsión – Módulo I, INA N° 54.

En la figura anterior se muestra que el módulo I de la I.E INA N° 54 no cumple con los límites de distorsión entre piso para un sistema de pórticos de concreto armado en la dirección “X-X”, establecidos en la norma E.030.

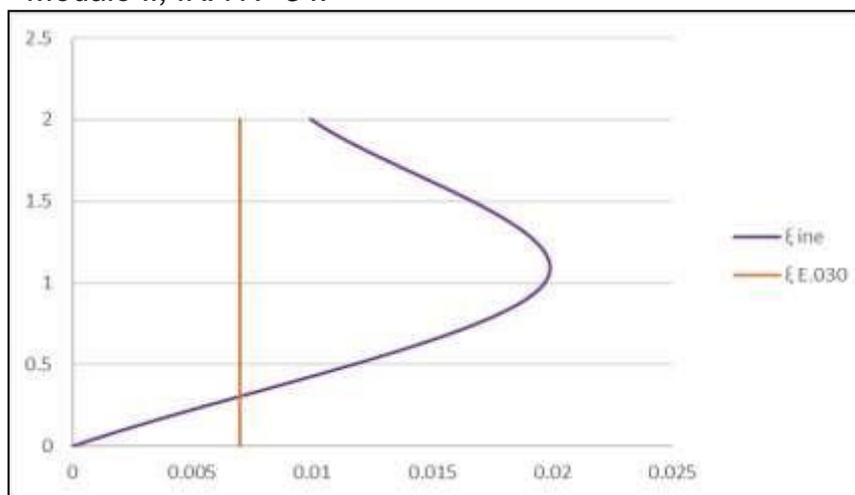
Figura 26: Distorsiones de entre piso en la dirección “x-x” vs los límites de distorsión – Módulo II, INA N° 54.

En la figura anterior se muestra que el módulo II de la I.E INA N° 54 no cumple con los límites de distorsión entre piso para un sistema de pórticos de concreto armado en la dirección “X-X”, establecidos en la norma E.030.

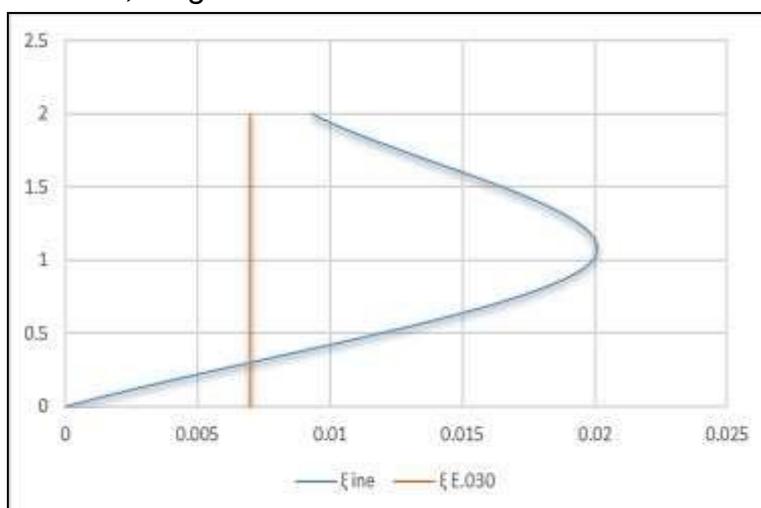
Figura 28: Distorsiones de entre piso en la dirección “x-x” vs los límites de distorsión – Módulo I, Jorge Chávez- Análisis dinámico.

En la figura anterior se muestra que el módulo I de la I.E Jorge Chávez No cumple con los límites de distorsión entre piso para un sistema de pórticos de concreto armado en la dirección “X-X”, establecidos en la norma E.030.

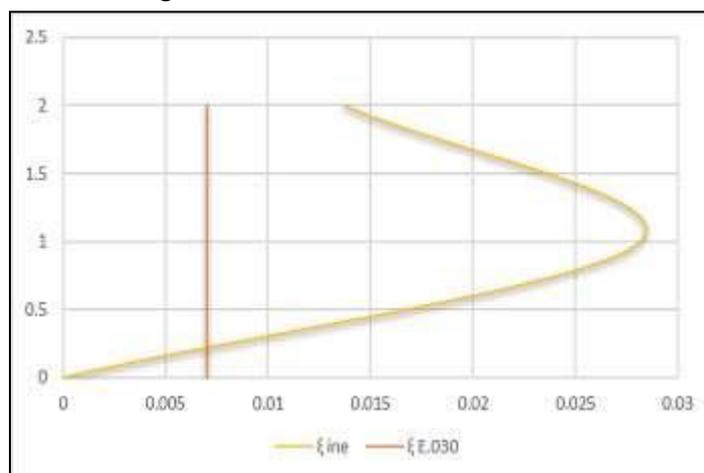
Figura 30:Distorsiones de entre piso en la dirección “x-x” vs los límites de distorsión – Módulo II, Jorge Chávez- Análisis dinámico.

En la figura anterior se muestra que el módulo II de la I.E Jorge Chávez No cumple con los límites de distorsión entre piso para un sistema de pórticos de concreto armado en la dirección “X-X”, establecidos en la norma E.030.

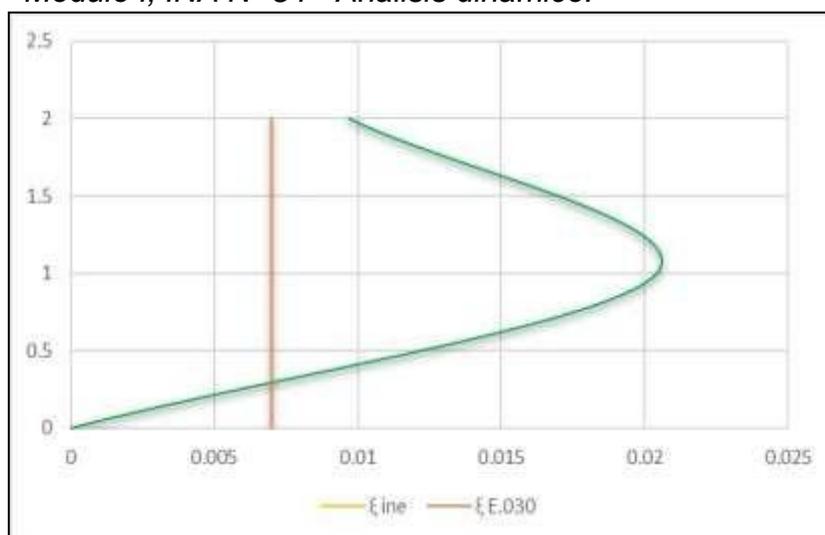
*Figura 32: Distorsiones de entre piso en la dirección “x-x” vs los límites de distorsión – Módulo I, INA N° 54 - Análisis dinámico.*

En la figura anterior se muestra que el módulo I de la I.E INA N° 54 No cumple con los límites de distorsión entre piso para un sistema de pórticos de concreto armado en la dirección “X-X”, establecidos en la norma E.030.

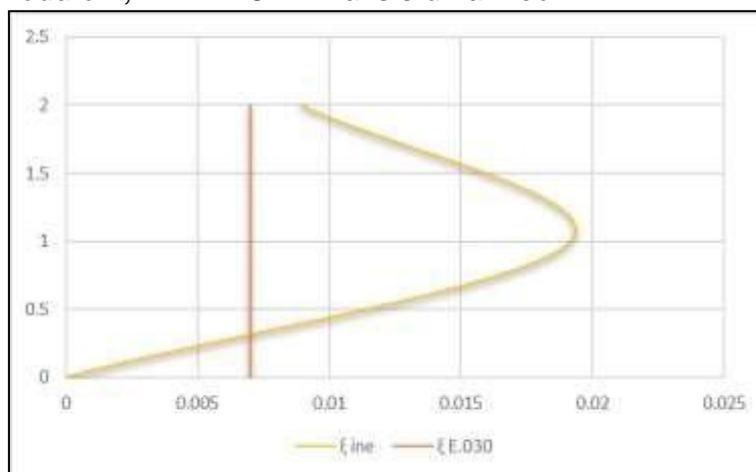
Figura 34:Distorsiones de entre piso en la dirección “x-x” vs los límites de distorsión – Módulo II, INA N° 54- Análisis dinámico.

En la figura anterior se muestra que el módulo II de la I.E INA N° 54 No cumple con los límites de distorsión entre piso para un sistema de pórticos de concreto armado en la dirección “X-X”, establecidos en la norma E.030.

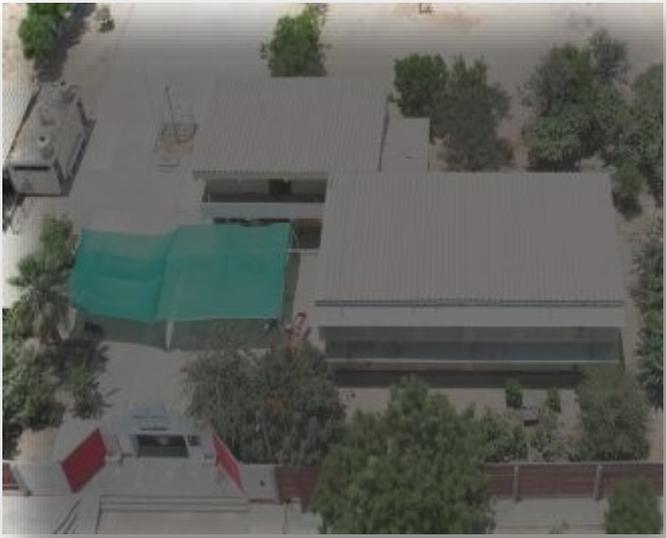
UBICACIÓN								
DEPARTAMENTO	Piura	DISTRITO	Tambogrande		DIRECCIÓN	Avenida Cuzco S/N		
TIPOLOGÍA ESTRUCTURAL	Albañilería confinada y pórticos		TIPO DE COBERTURA	Liviana TR4 Aluzinc	N° DE AMBIENTES	3 Ambientes		
AMBIENTES	4		N° DE MÓDULO	<b>MI</b>	ESTADO	<b>Regular</b>		
OBSERVACIONES					SI	NO		
Presenta fisuras entre 0.05 Y 2 mm					X			
Presenta grietas considerables en los elementos estructurales					X			
Existe desprendimiento de revestimiento						X		
Presenta moho, salitre o manchas negras en los muros					X			
Existe perforaciones o daños en columnas o vigas					X			
El piso de los ambientes presenta daños					X			
Los elementos estructurales se replican en todos los niveles						X

Los ambientes cuentan con junta de dilatación					X			
La junta de dilatación es igual o mayor a 2.54 cm					X			
El corredor presenta cangrejas					X			
El acero de los elementos estructurales está expuesto						X		
Hay desniveles entre los módulos evaluados					X			
Existe efecto de columna corta en los ambientes evaluados					X			
Existen partes de la infraestructura el mal estado o deterioradas						X		
La infraestructura recibe mantenimiento anualmente						X		
La infraestructura presenta una forma irregular						X		
Los elementos no estructurales de la infraestructura presentan daños considerables						X		
Los muros de tabiquería presentan confinamiento					X

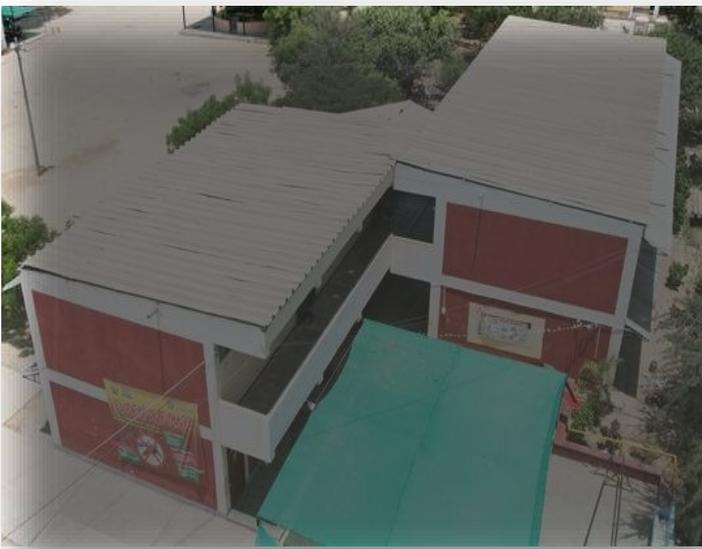
UBICACIÓN								
DEPARTAMENTO	Piura	DISTRITO	Tambogrande		DIRECCIÓN	Avenida Cuzco S/N		
TIPOLOGÍA ESTRUCTURAL	Albañilería confinada y pórticos		TIPO DE COBERTURA	Liviana TR4 Aluzinc	N° DE AMBIENTES	3 Ambientes		
AMBIENTES	6		N° DE MÓDULO	<b>MI</b>	ESTADO	<b>Regular</b>		
OBSERVACIONES					SI	NO		
Presenta fisuras entre 0.05 Y 2 mm					X			
Presenta grietas considerables en los elementos estructurales						X		
Existe desprendimiento de revestimiento					X			
Presenta moho, salitre o manchas negras en los muros					X			
Existe perforaciones o daños en columnas o vigas					X			
El piso de los ambientes presenta daños					X			
Los elementos estructurales se replican en todos los niveles						X

Los ambientes cuentan con junta de dilatación					X			
La junta de dilatación es igual o mayor a 2.54 cm					X			
El corredor presenta cangrejeras					X			
El acero de los elementos estructurales está expuesto						X		
Hay desniveles entre los módulos evaluados					X			
Existe efecto de columna corta en los ambientes evaluados					X			
Existen partes de la infraestructura el mal estado o deterioradas						X		
La infraestructura recibe mantenimiento anualmente						X		
La infraestructura presenta una forma irregular						X		
Los elementos no estructurales de la infraestructura presentan daños considerables						X		
Los muros de tabiquería presentan confinamiento					X

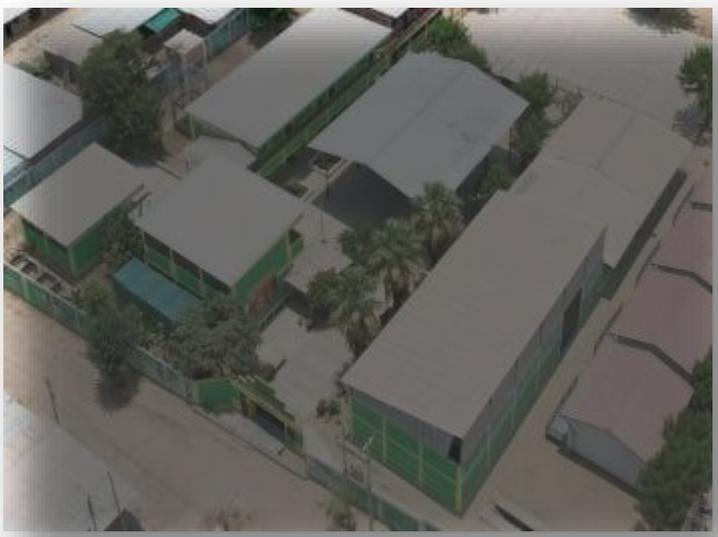
UBICACIÓN						
DEPARTAMENTO	Piura	DISTRITO	Tambogrande		DIRECCIÓN	Avenida Cuzco S/N
TIPOLOGÍA ESTRUCTURAL	Albañilería confinada y pórticos	TIPO DE COBERTURA	Liviana TR4 Aluzinc	N° DE AMBIENTES	3 Ambientes	
AMBIENTES	6	N° DE MÓDULO	MI	ESTADO	Regular	
OBSERVACIONES				SI	NO	
Presenta fisuras entre 0.05 Y 2 mm				X		
Presenta grietas considerables en los elementos estructurales					X	
Existe desprendimiento de revestimiento				X		
Presenta moho, salitre o manchas negras en los muros				X		
Existe perforaciones o daños en columnas o vigas				X		
El piso de los ambientes presenta daños					X	
Los elementos estructurales se replican en todos los niveles				X

Los ambientes cuentan con junta de dilatación				X		
La junta de dilatación es igual o mayor a 2.54 cm				X		
El corredor presenta cangrejeras				X		
El acero de los elementos estructurales está expuesto					X	
Hay desniveles entre los módulos evaluados					X	
Existe efecto de columna corta en los ambientes evaluados					X	
Existen partes de la infraestructura el mal estado o deterioradas					X	
La infraestructura recibe mantenimiento anualmente					X	
La infraestructura presenta una forma irregular					X	
Los elementos no estructurales de la infraestructura presentan daños considerables					X	
Los muros de tabiquería presentan confinamiento				X

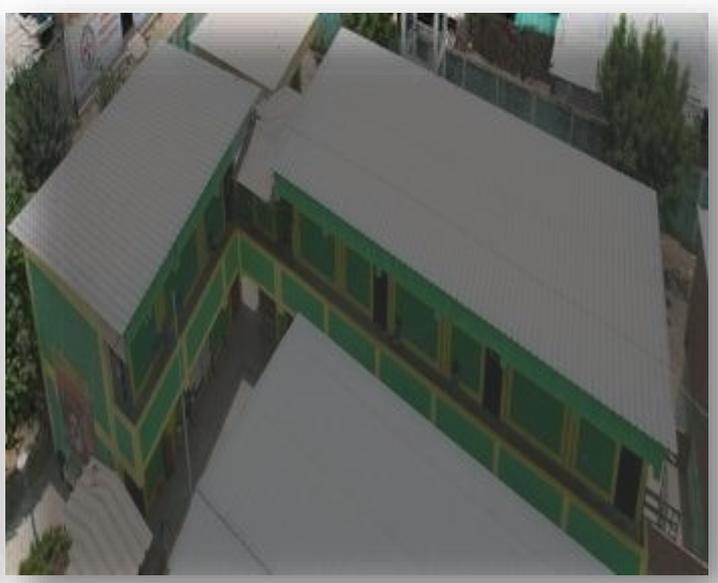
UBICACIÓN								
DEPARTAMENTO	Piura	DISTRITO	Tambogrande		DIRECCIÓN	Avenida Cuzco S/N		
TIPOLOGÍA ESTRUCTURAL	Albañilería confinada y pórticos		TIPO DE COBERTURA	Liviana TR4 Aluzinc	N° DE AMBIENTES	3 Ambientes		
AMBIENTES	6		N° DE MÓDULO	<b>MI</b>	ESTADO	<b>Regular</b>		
OBSERVACIONES					SI	NO		
Presenta fisuras entre 0.05 Y 2 mm					X			
Presenta grietas considerables en los elementos estructurales						X		
Existe desprendimiento de revestimiento					X			
Presenta moho, salitre o manchas negras en los muros					X			
Existe perforaciones o daños en columnas o vigas					X			
El piso de los ambientes presenta daños						X		
Los elementos estructurales se replican en todos los niveles					X

Los ambientes cuentan con junta de dilatación					X			
La junta de dilatación es igual o mayor a 2.54 cm					X			
El corredor presenta cangrejas						X		
El acero de los elementos estructurales está expuesto						X		
Hay desniveles entre los módulos evaluados						X		
Existe efecto de columna corta en los ambientes evaluados						X		
Existen partes de la infraestructura el mal estado o deterioradas						X		
La infraestructura recibe mantenimiento anualmente						X		
La infraestructura presenta una forma irregular						X		
Los elementos no estructurales de la infraestructura presentan daños considerables						X		
Los muros de tabiquería presentan confinamiento					X

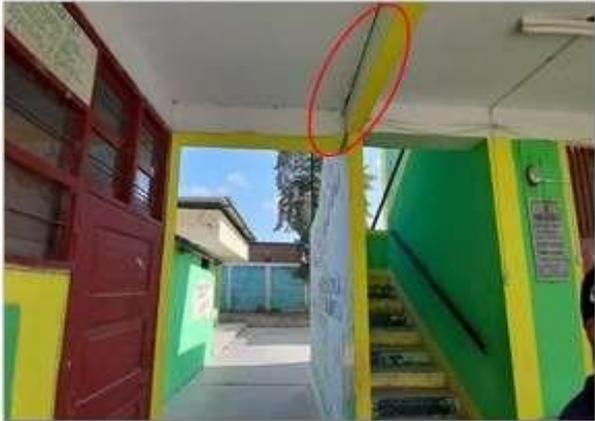
Foto Nº	10	Fecha:	08/10/2023	Foto Nº	10	Fecha:	08/10/2023
<b>Descripción:</b> Junta de separación sísmica ineficaz, entre bloque de escalera y módulo 2.				<b>Descripción:</b> Desprendimiento de concreto en columna del módulo 1.

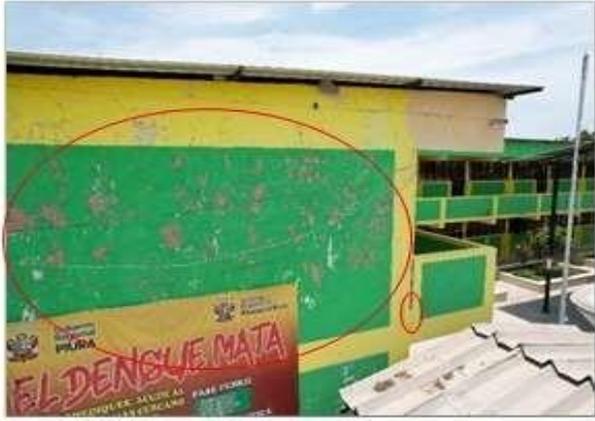
Foto Nº	11	Fecha:	08/10/2023	Foto Nº	11	Fecha:	08/10/2023
<b>Descripción:</b> Descascaramiento de pintura, junta de dilatación entre corredor y aulas obstruida.				<b>Descripción:</b> Junta de separación entre módulos, se muestra que el modulo 1 ha tenido un asentamiento respecto al otro.

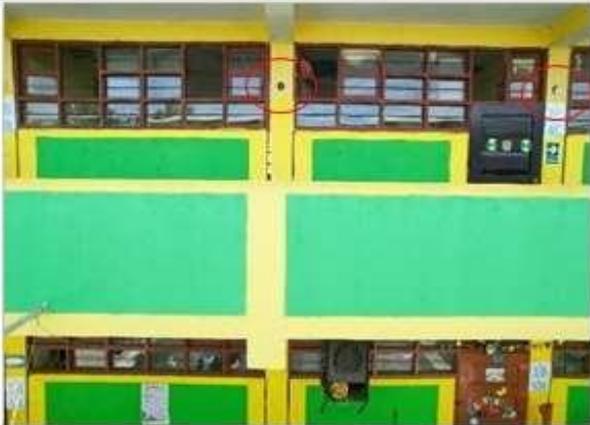
Foto Nº	13	Fecha:	08/10/2023	Foto Nº	13	Fecha:	08/10/2023
<b>Descripción:</b> Columnas estructurales con perforaciones para colocar luminarias, en el módulo 1.		<b>Descripción:</b> Corrosión de acero en bloque de las escaleras.

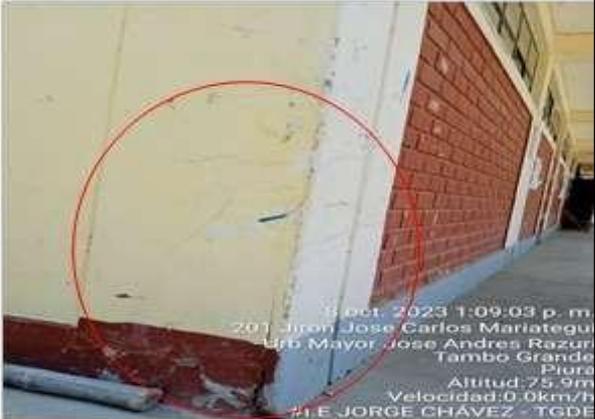
Foto Nº	16	Fecha:	08/10/2023	Foto Nº	16	Fecha:	08/10/2023
Descripción: Diafragma rígido en el módulo 1				Descripción: Fisuras y levantamiento de un tramo de revestimiento en la base de la columna del módulo 1.

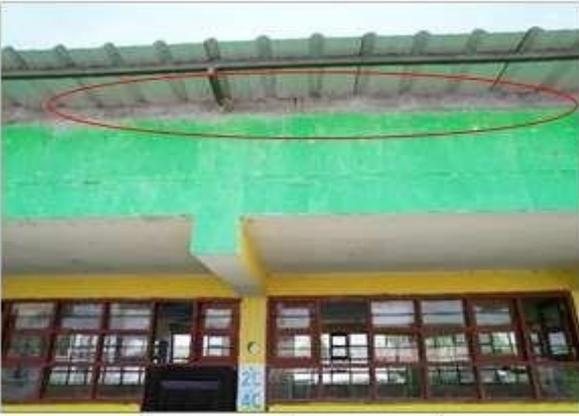
**OBSERVACIONES:** Presencia de desnivel del modulo I respecto al módulo II, ausencia de juntas de dilatación entre parapetos y elementos resistentes. Imágenes obtenidas con tomas del celular y con el drone (ver foto N° 2, 4, 9 ,17).

Foto Nº	17	Fecha:	08/10/2023	Foto Nº	17	Fecha:	08/10/2023
Descripción: Conexión deficiente entre correa metálica y muro bajo en la zona de la cobertura.				Descripción: Grieta en viga que soporta carga de la losa en el voladizo del módulo 1:

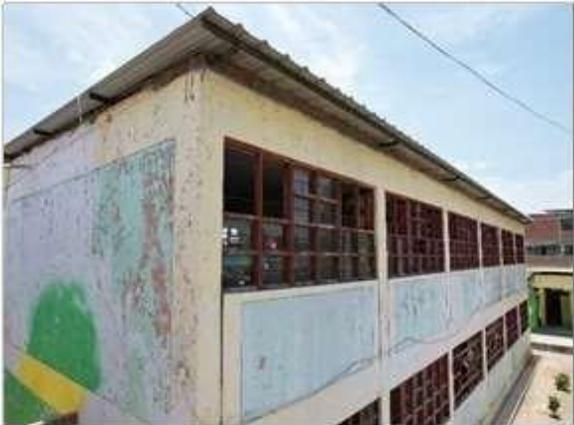
**OBSERVACIONES:** Tabiques de albañilería con agujeros y manchas, presencia de fisuras y grietas, desprendimiento del concreto y acero expuesto en columnas estructurales, cobertura con algunas planchas chancadas, pintura en estado regular. Imágenes obtenidas con el drone (ver foto N°19, 21, 22, 23, 24, 25, 27 y 28)

Foto N°	19	Fecha:	08/10/2023	Foto N°	19	Fecha:	08/10/2023
<b>Descripción:</b> Descascaramiento de pintura en muros del primer y segundo nivel, del módulo 1.			<b>Descripción:</b> Desprendimiento del revestimiento en columna del modulo 1, estado actual del piso de la escalera.

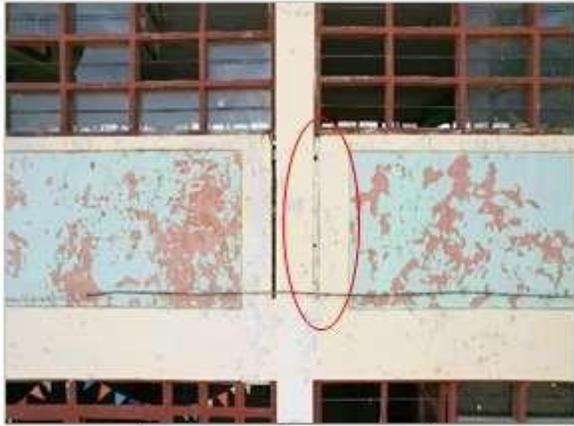
Foto N°	20	Fecha:	08/10/2023	Foto N°	20	Fecha:	08/10/2023
<b>Descripción:</b> Junta de dilatación entre columna y tabique de albañilería obstruida.			<b>Descripción:</b> Parapetos mal conectados (sin junta), notorio desnivel del módulo 1 respecto al módulo 2.

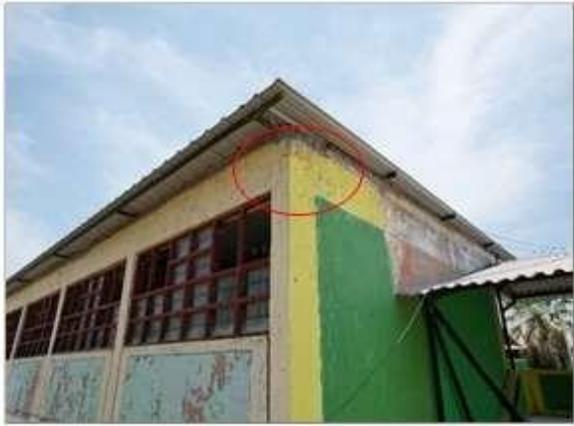
Fisuras y desprendimiento de concreto en el nudo viga-columna.	Grieta en viga

<b>Descripción:</b> Fisuras y desprendimiento de concreto en el nudo viga-columna.			<b>Descripción:</b> Agujeros en tabiques de albañilería de los módulos 1 y 2.

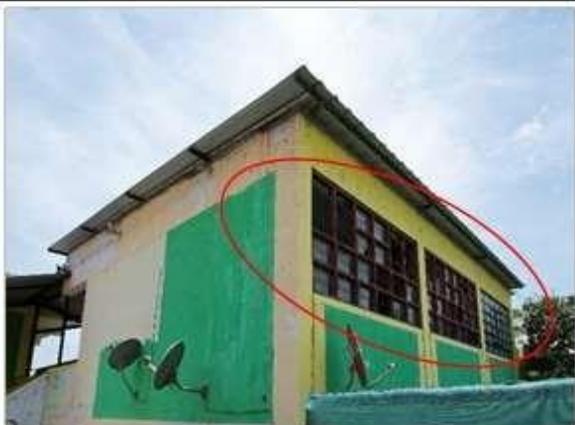
Foto Nº 22		Fecha: 08/10/2023		Foto Nº 22		Fecha: 08/10/2023	
Descripción: Ventanas rotas en el módulo 2				Descripción: Manchas en tabiques de albañilería del módulo 2.

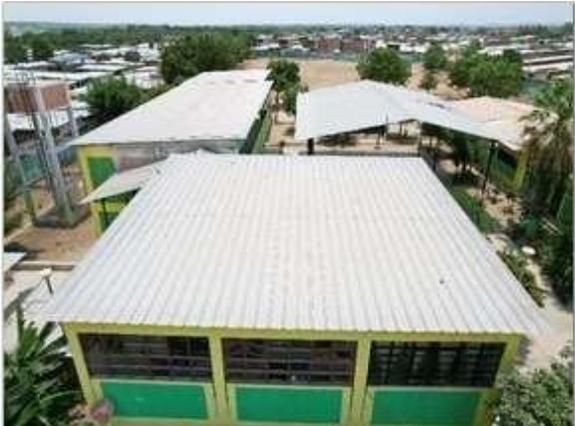
Foto Nº 23		Fecha: 08/10/2023		Foto Nº 23		Fecha: 08/10/2023	
Descripción: Estado actual de cobertura de calaminón en los módulos 1 y 2.				Descripción: Agujero en cobertura del bloque de la escalera, cubrera desatornillada y fuera de lugar.

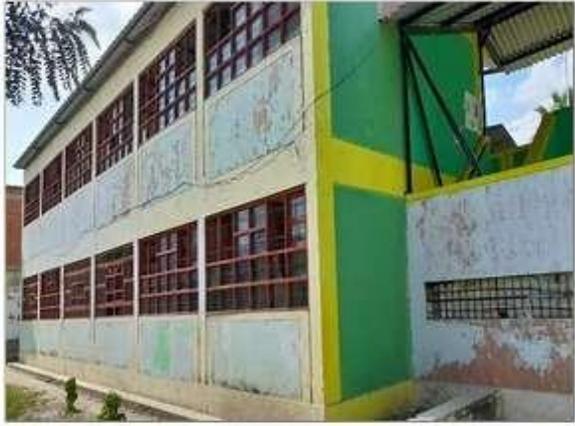
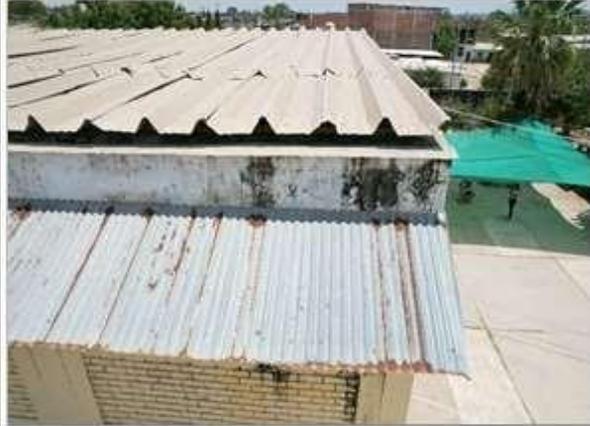
Foto Nº 24		Fecha: 08/10/2023		Foto Nº 24		Fecha: 08/10/2023	
Descripción: Descascaramiento de pintura en tabiques y columnas de la parte trasera de los módulos 1 y 2.				Descripción: Cobertura de calaminón del módulo 2 en regular estado, alero de calamina con óxido.

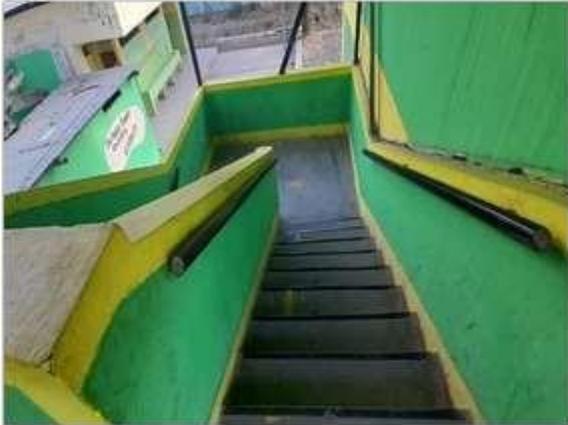
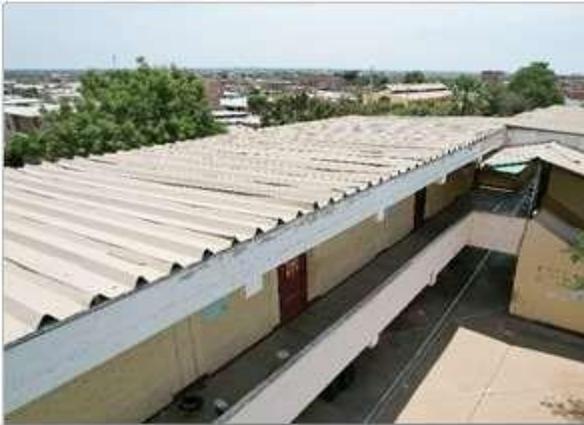
Foto Nº	25	Fecha:	08/10/2023	Foto Nº	25	Fecha:	08/10/2023
<b>Descripción:</b> Estado actual de escalera de concreto armado		<b>Descripción:</b> Cobertura de calaminón del módulo 1 en regular estado, alero de calamina con óxido.

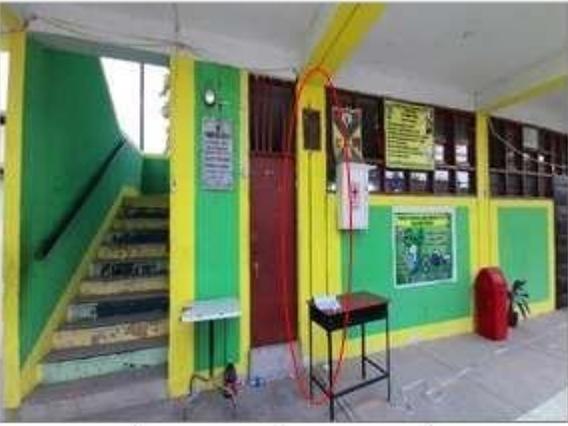
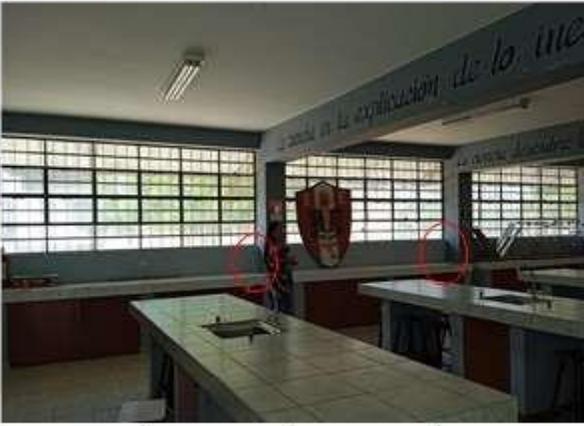
Foto Nº	26	Fecha:	08/10/2023	Foto Nº	26	Fecha:	08/10/2023
<b>Descripción:</b> Junta sísmica entre bloque de escalera y módulo 1.		<b>Descripción:</b> Ambiente de laboratorio, ausencia de junta de dilatación entre columna y tabique de albañilería.

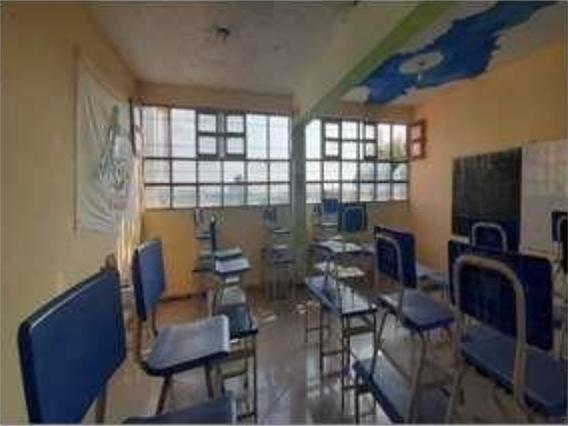
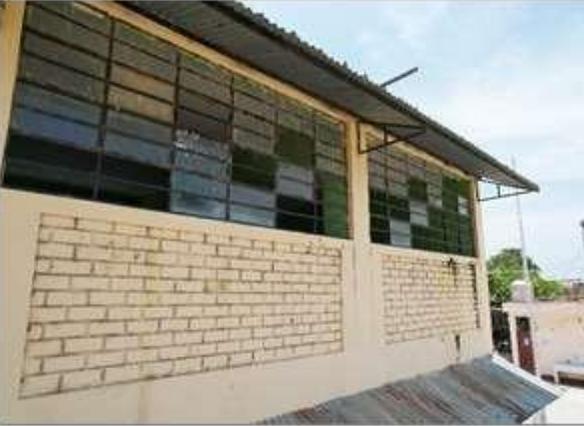
Foto Nº	27	Fecha:	08/10/2023	Foto Nº	27	Fecha:	08/10/2023

<b>Descripción:</b> Estado actual de aulas del módulo 1.		<b>Descripción:</b> Muros del segundo nivel del modulo 2 manchados y ventanas rotas.

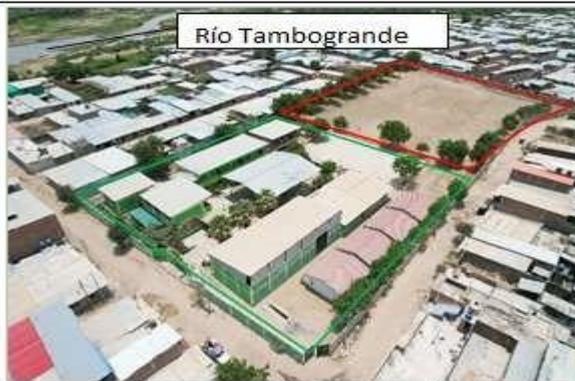
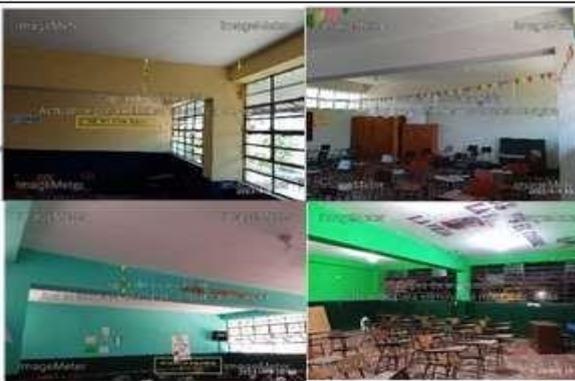
Foto N°	29	Fecha:	08/10/2023	Foto N°	29	Fecha:	08/10/2023
Descripción: Zonas inundables en la I.E INA N° 54				Descripción: Estado actual de las aulas de los módulos 1 y 2.
