UNIVERSIDAD CÉSAR VALLEJO

Mejoramiento de la condición del pavimento rígido usando el método PCI en el pasaje Alejandro Tafur Pardo, Huaraz, 2023

**TESIS PARA OBTENER EL TÍTULO PROFESIONAL DE:**

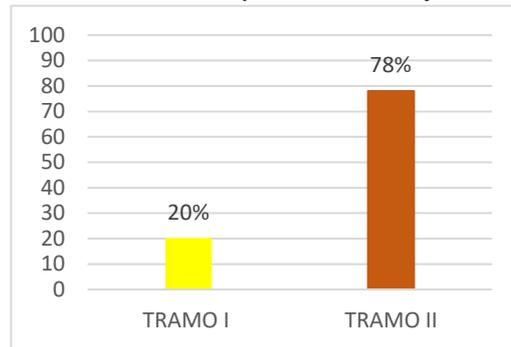
Figura 3: Valores del PCI por Porcentaje de cada tramo

Como se puede visualizar en la figura, nos muestra un histograma de valores del PCI por cada tramo.

Descripción: Como podemos visualizar un histograma de valores del PCI de los dos tramos de estudio obtenidas en gabinete correspondientes al Pasaje Alejandro Tafur Pardo.
