UNIVERSIDAD CÉSAR VALLEJO

**FACULTAD DE INGENIERÍA Y ARQUITECTURA
ESCUELA PROFESIONAL DE
INGENIERÍA MECÁNICA ELÉCTRICA**

Elaboración de Plan de Mantenimiento preventivo eléctrico en AMT
CHS031 8va sur Nuevo Chimbote para mejorar la calidad del servicio

TESIS PARA OBTENER EL TÍTULO PROFESIONAL DE:

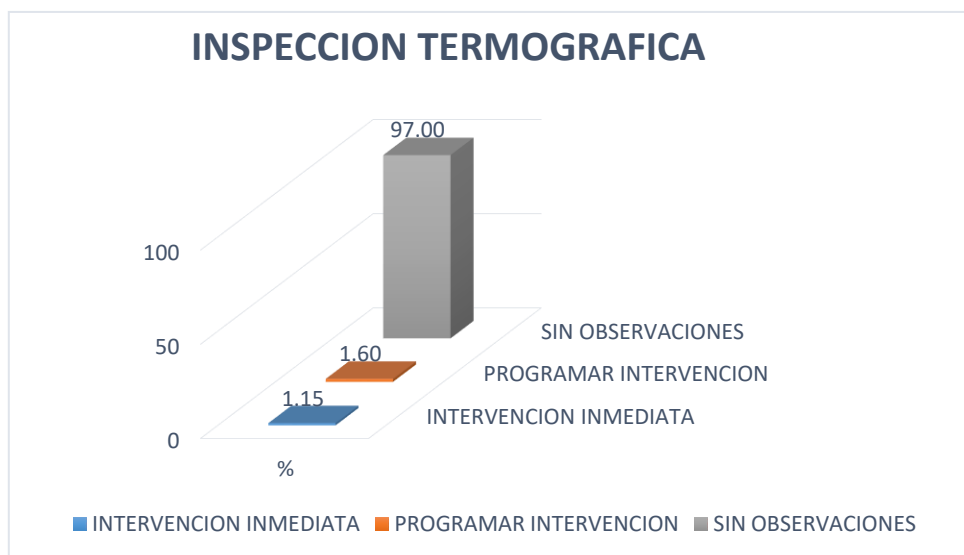
Figura 2

Gráfica porcentual en inspecciones termográficas del AMT 8va sur 10-jul al 25-jul.

Los resultados obtenidos durante la prueba de imagen térmica permitieron analizar las diversas fallas parciales no planificadas ocurridas en el AMT 8VA SUR, y los resultados obtenidos se consideraron para permitir una programación de mantenimiento preventivo que ayudará a reducir fallas futuras mejorar la confiabilidad de los servicios eléctricos.

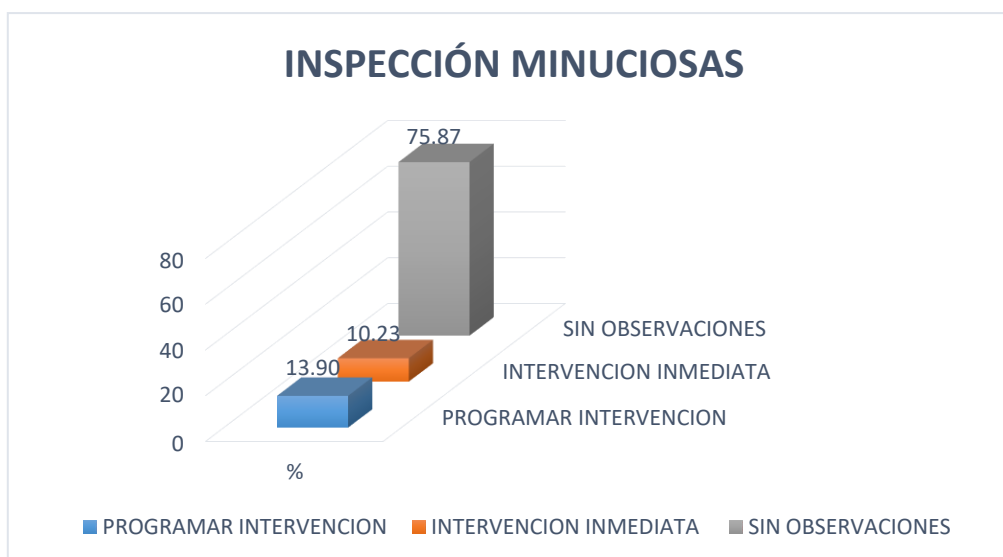
Figura 3

Gráfica porcentual en inspecciones minuciosas del AMT 7-ago al 27-ago.

- Se llegó a inspeccionar un total de 518 subestaciones y/o estructuras.
- Tubo un porcentaje de 10.23% de intervención inmediata y 13.90% para una programación de intervención, debido a la falta de un mantenimiento continuo para el AMT 8va sur. Esto nos provocara quejas e incomodidad hacia los usuarios debido a la falta de energía eléctrica y pérdidas económicas tanto a la concesionaria y al usuario.

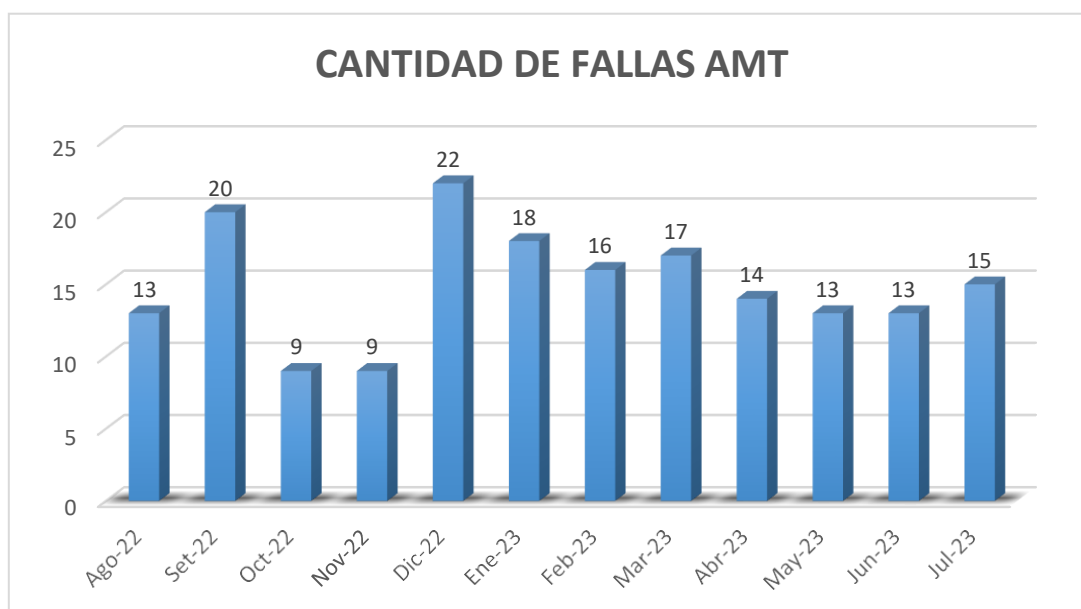
Figura 10

Representación gráfica de fallas del AMT 8va sur del ago-22 a jul-23.

Se llegó a observar un total de 179 estructuras que fueron atendidas por el área de emergencia llegando hacer el mes de diciembre el mes más alto en fallas ocurridas.

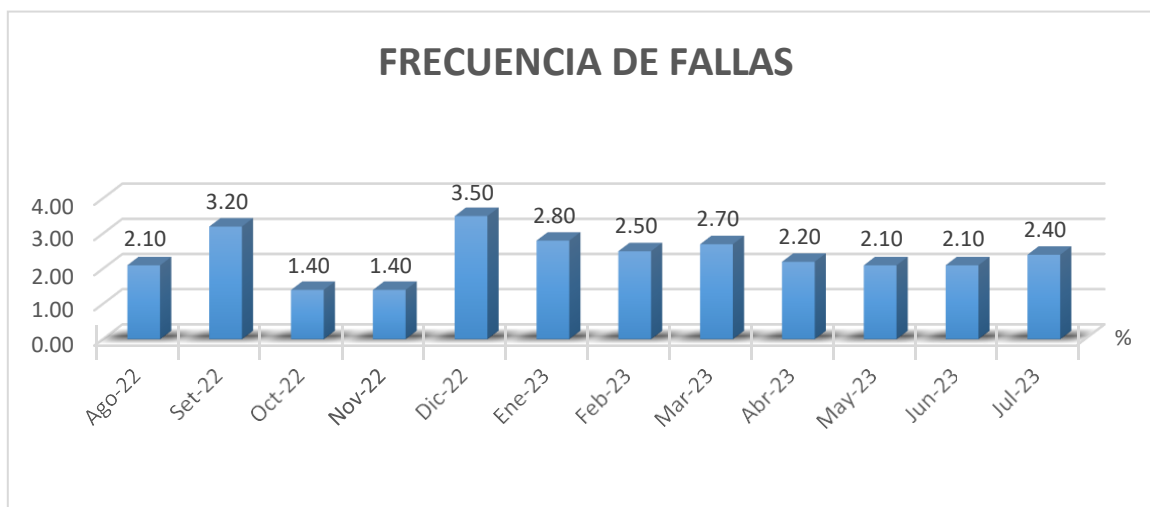
Figura 11

Gráfica de frecuencia de fallas porcentuales del AMT 8va sur del ago-22 a jul-23.

En la figura anterior se visualiza los porcentajes siguientes: teniendo como porcentaje mayor el mes de diciembre con un total de 3.50% de las estructuras debido al incremento de demanda por las fechas festivas y la falta de un mantenimiento continuo por ellos hay más interrupciones atendidas continuamente por emergencia esto nos provocara un malestar en los usuarios y las pérdidas económicas que estas generaran y el mes más bajo del es octubre y noviembre con el 1.40% de estructuras atendidas por el área de emergencia llegando a generar cortes no programados e insatisfacción en los usuarios.

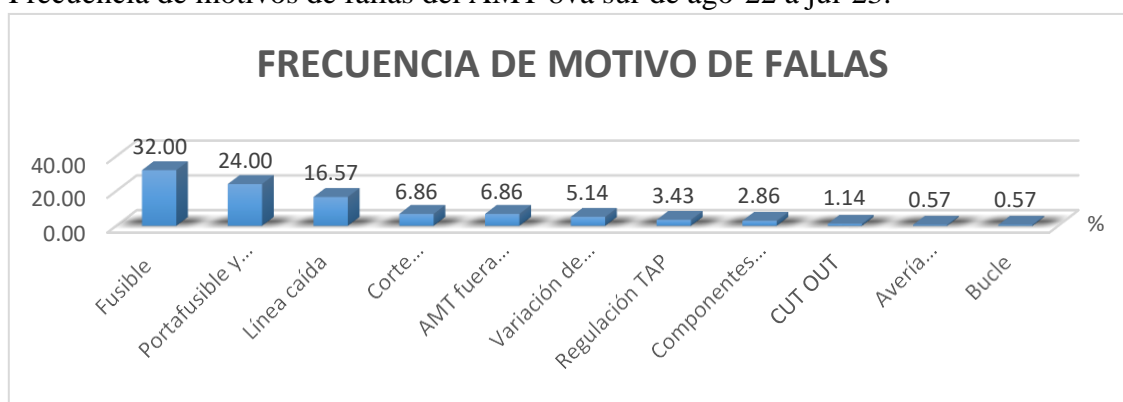
Figura 12

Frecuencia de motivos de fallas del AMT 8va sur de ago-22 a jul-23.

En la figura anterior se visualiza la representación gráfica de los distintos motivos de interrupciones en MT siendo los fusibles el motivo más frecuente con un 32%, el Portafusible y fusible con un 24% y la caída de tensión 16.57% siendo los dos motivos más comunes que se presentan en el AMT debido a la falta continua de mantenimiento preventivo, el factor climático u otras causas.
