UNIVERSIDAD CÉSAR VALLEJO

ESCUELA PROFESIONAL DE INGENIERÍA CIVIL

**Evaluación de pavimento rígido aplicando método PCI en la
avenida Andrés Razuri del distrito de Tambogrande, Piura 2024**

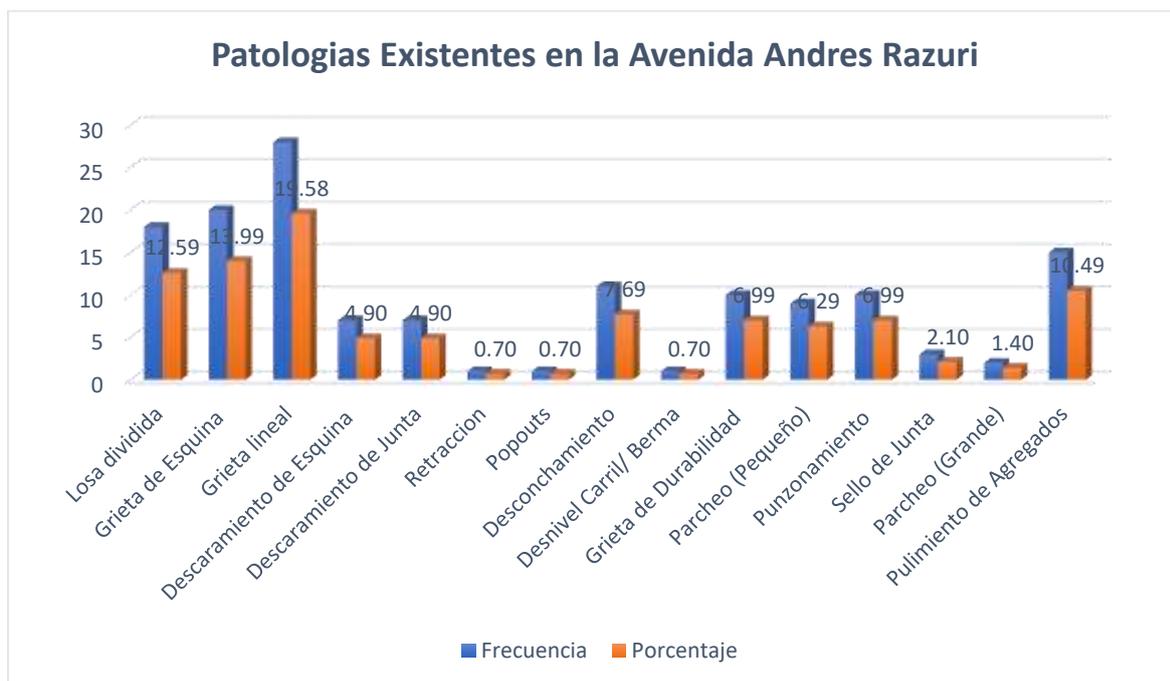
Figura 6: Patologías Existentes en el Pavimento Rígido.

Para darle respuesta al primer objetivo específico, se representa en la Tabla 04 y Grafico 01, las cuales se determinaron según la observación realizada en la avenida Andrés Razuri, donde las mayores patologías existentes totales son, grieta lineal representado con 19.58%, seguido de grieta de esquina con 13.99%, seguido de losa dividida con 12.59%, seguido de pulimientto de agregados con 10.49%, seguido de desconchamiento con 7.69%, luego grieta de durabilidad con 6.99%, luego punzonamiento con 6.99%, seguido de descaramiento de esquina con 4.90%, seguido de descaramiento de junta con 4.90%, seguido de parcheo pequeño con 6.29%, seguido de sello de junta con 3%, seguido de parcheo grande con 1.40%, y las patologías retracción, popouts y desnivel/ carril de berma con 0.70% del total de las patologías. Además, se determina que las mayores patologías que se encuentran entre los rangos 10% y 20% son: grieta lineal representado con 19.58%, seguido de grieta de esquina con 13.99%, seguido de losa dividida con 12.59%, seguido de pulimientto de agregados con 10.49%, siendo las patologías que están entre los rangos establecidos que coinciden en lo determinado del presente estudio. Por lo tanto, después de este análisis se deriva a convalidar esta hipótesis. De tal manera se adjunta alternativas de solución a estas patologías del pavimento rígido.

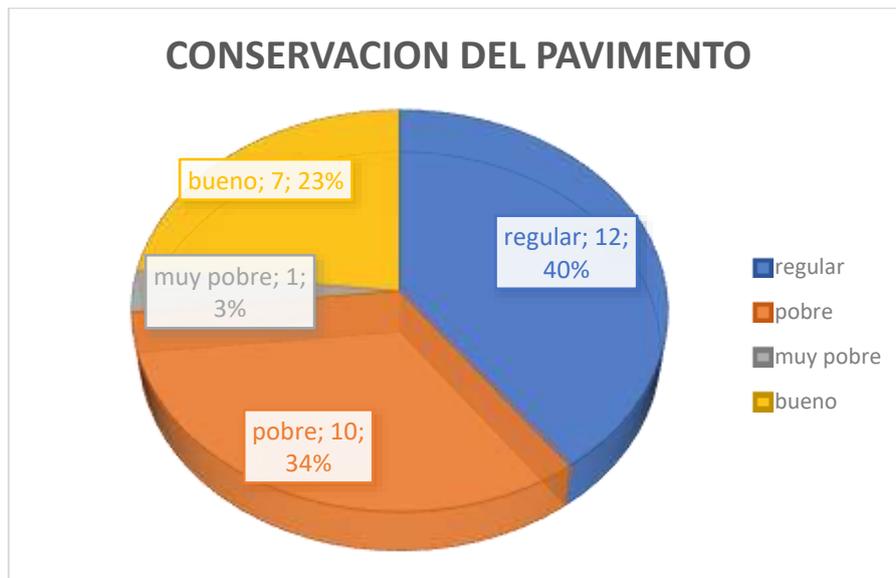
Figura 7: Conservación del Pavimento

Para responder el segundo objetivo específico, una vez realizada la distribución de los tramos tomados en la avenida, se procede a clasificar el estado de conservación según Tabla 06, en donde se puede observar que el pavimento de la avenida Andrés Razuri se encuentra en un estado de conservación “REGULAR” con un 40% Gráfico 02. Por lo tanto, al contrastar la hipótesis se determina que el pavimento está en un estado de conservación “REGULAR”, de tal manera esta hipótesis queda rechazada de esta investigación.

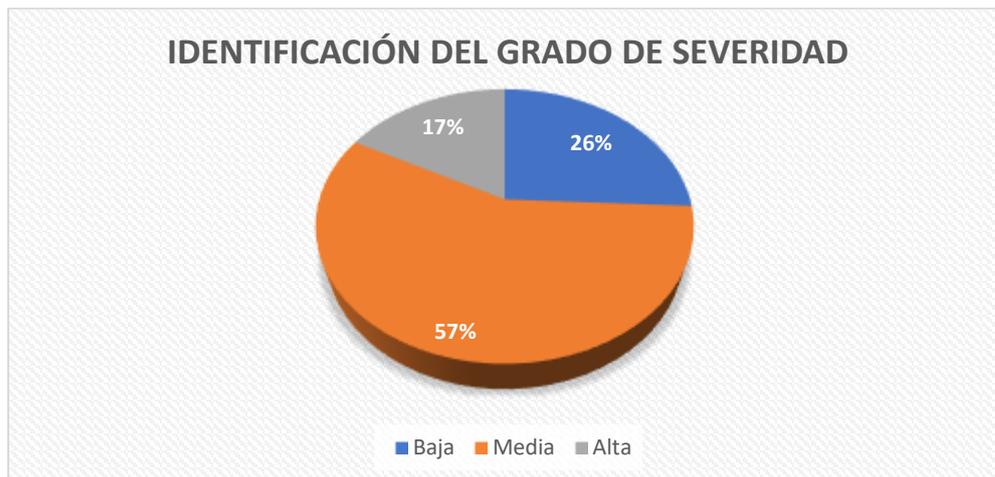
Figura 8: Identificación del Grado de Severidad en el Pavimento Rígido.

Para responder el tercer objetivo específico, una vez realizada la identificación de severidad de los tramos tomados en la avenida, se procede a identificar el grado de severidad según Tabla 10, en donde se puede observar que el pavimento de la

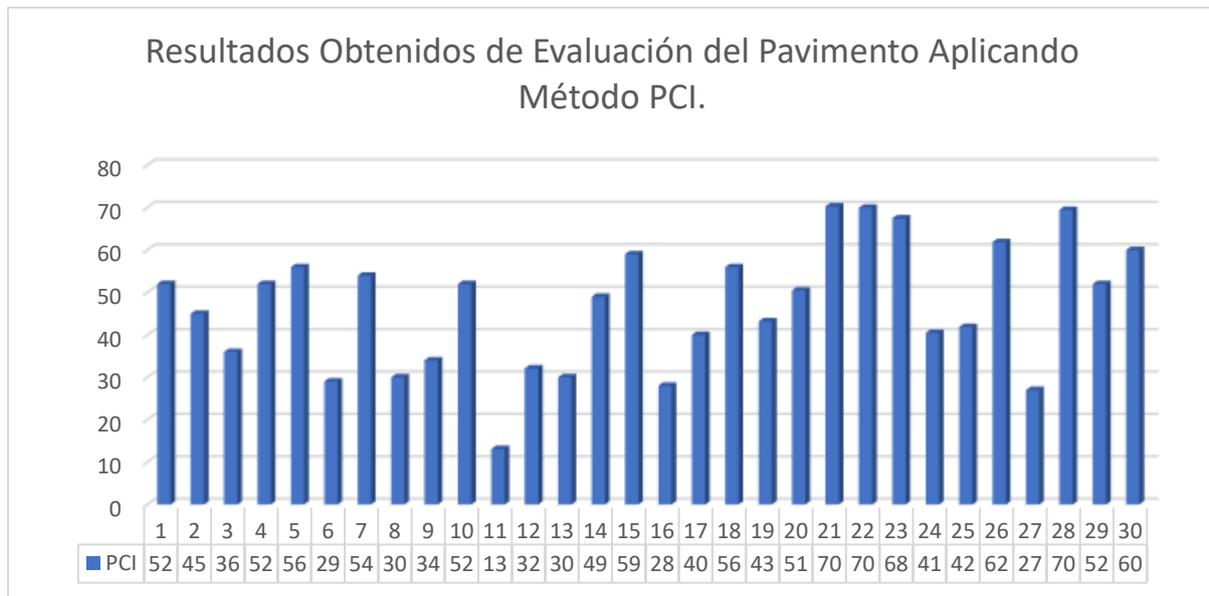
Figura 9: Resultados Obtenidos de Evaluación del Pavimento.

Para responder al objetivo general, se identifican los resultados obtenidos de la evaluación, la cual el tramo 1 tiene un PCI de 52%, tramo 2 PCI de 45%, el tramo 3 un PCI de 36%, el tramo 4 con un PCI de 52%, el tramo 5 con un PCI 56%, el tramo 6 con un PCI de 29%, el tramo 7 con un PCI de 54%, el tramo 8 con un PCI de 30%, el tramo 9 con un PCI de 34%, el tramo 10 con un PCI de 52%, el tramo 11 con un PCI de 13.1%, el tramo 12 con un PCI de 32.1%, el tramo 13 con un PCI de 30%, tramo 14 con un PCI de 49%, tramo 15 con PCI de 59%, tramo 16 con PCI de 28%, tramo 17 con PCI de 40%, tramo 18 con PCI de 56%, tramo 19 con PCI de 43.2%, tramo 20 con PCI de 50.5%, tramo 21 con PCI de 70.3, tramo 22 con PCI de 70%, tramo 23 con PCI de 67.5%, tramo 24 con PCI de 40.5%, tramo 25 con PCI de 41.9%, tramo 26 con PCI de 61.9%, tramo 27 con PCI de 27%, tramo 28 con 69.5% tramo 29 con PCI de 52%, tramo 30 con PCI de 60%. Así mismo, al realizar el promedio de todos los tramos se obtiene un PCI de 46.72%, por lo tanto, al contrastar la hipótesis general de esta investigación está siendo rechazada ya que el rango del resultado es 46.72%.
