**FACULTAD DE INGENIERÍA Y ARQUITECTURA
ESCUELA PROFESIONAL DE INGENIERÍA CIVIL**

**"Evaluación del pavimento flexible afectado por el fenómeno del
niño en la Vía Panamericana Norte, Kilómetro 1031 – 1034, Sullana
– 2024"**

TESIS PARA OBTENER EL TÍTULO PROFESIONAL DE:

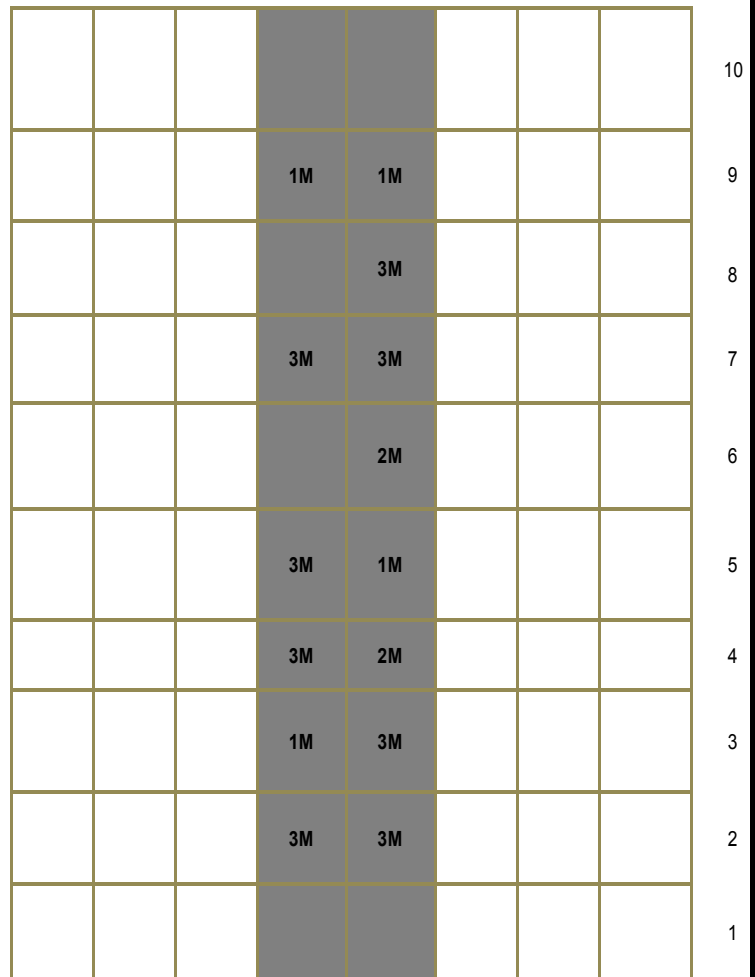
DIAGRAMA EN BLOQUES

TIPO DE FALLA	SEVERIDAD	NUMERO DE PAÑOS	DENSIDAD	VALOR DE REDUCCION
1	M	4	20.00%	
2	M	2	10.00%	
3	M	8	40.00%	
			70.00%

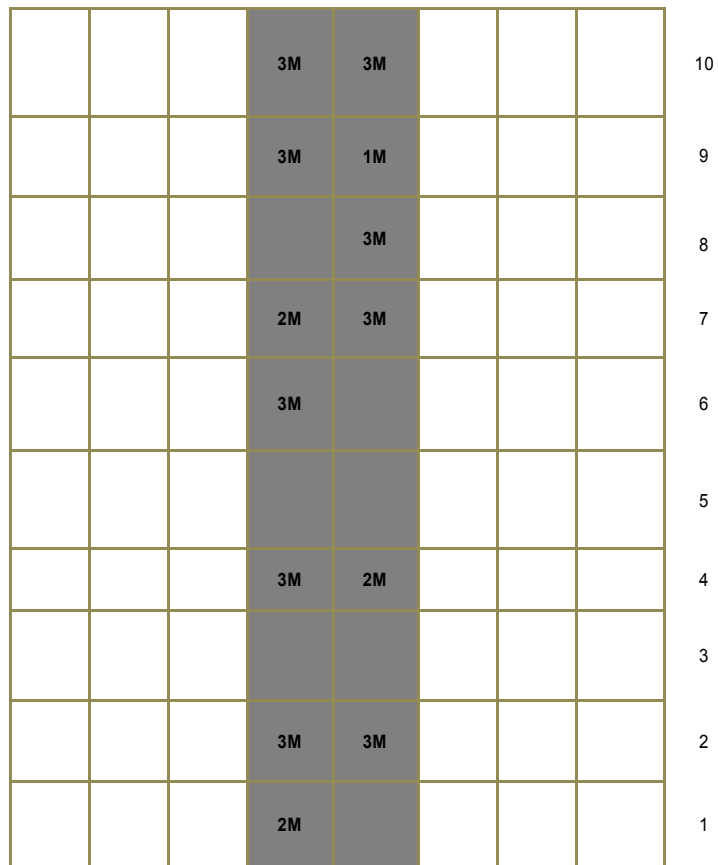
DIAGRAMA EN BLOQUES

TIPO DE FALLA	SEVERIDAD	NUMERO DE PAÑOS	DENSIDAD	VALOR DE REDUCCION
1	M	1	5.00%	29
2	M	2	10.00%	8
3	M	9	45.00%	7
			60.00%

KILOMETROS 1031+50 - 1032+00

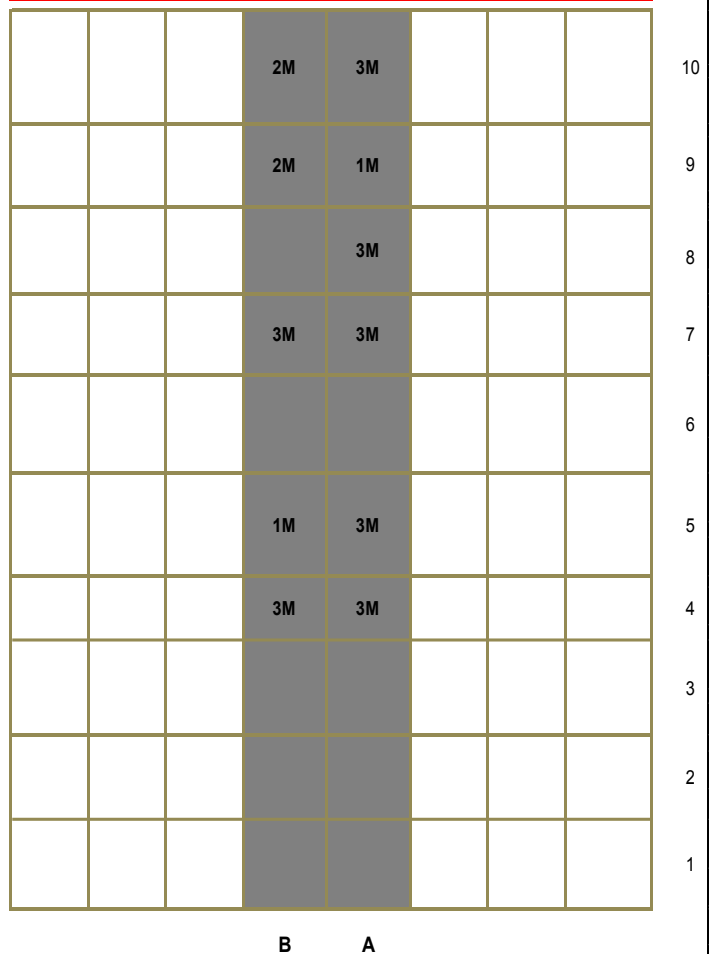
DIAGRAMA EN BLOQUES

TIPO DE FALLA	SEVERIDAD	NUMERO DE PAÑOS	DENSIDAD	VALOR DE REDUCCION
1	M	2	10.00%	45
2	M	3	15.00%	11
3	M	7	35.00%	8
			60.00%

KILOMETROS 1032+00 - 1032+50

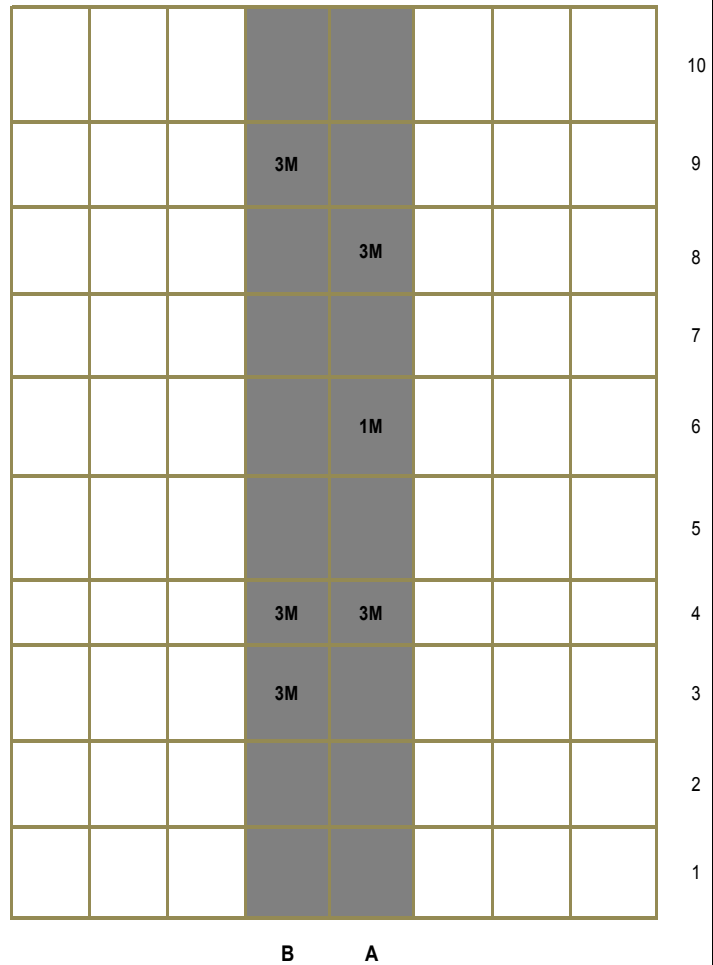
DIAGRAMA EN BLOQUES

TIPO DE FALLA	SEVERIDAD	NUMERO DE PAÑOS	DENSIDAD	VALOR DE REDUCCION
1	M	1	5.00%	18
2	M	0	0.00%	
3	M	5	25.00%	4
			30.00%

KILOMETROS 1032+50 - 1033+00

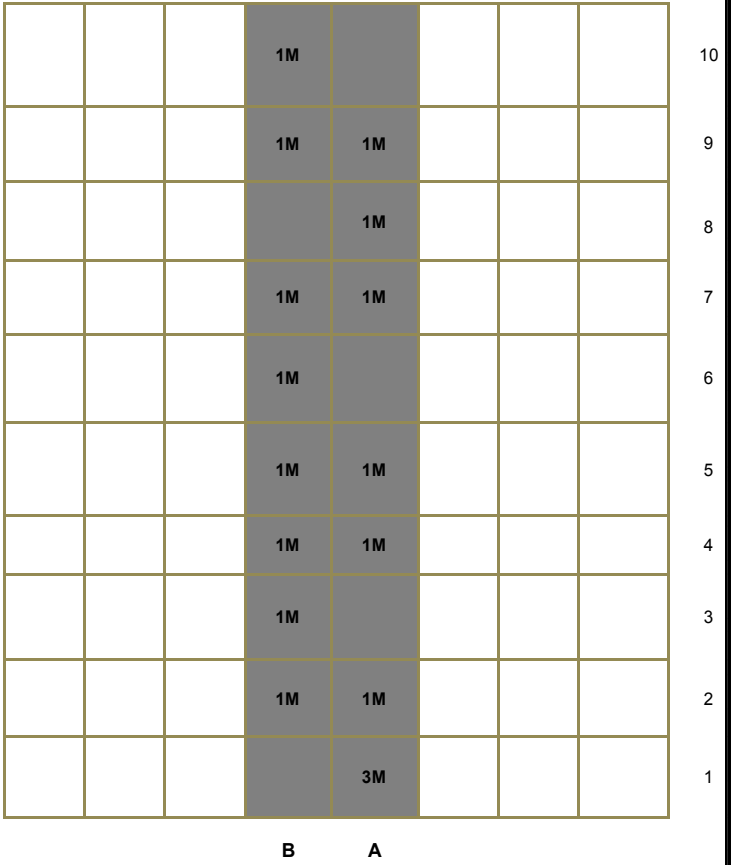
DIAGRAMA EN BLOQUES

TIPO DE FALLA	SEVERIDAD	NUMERO DE PAÑOS	DENSIDAD	VALOR DE REDUCCION
1	M	14	70.00%	63
2	M	0	0.00%	
3	M	1	5.00%	2
			75.00%

KILOMETROS 1033+00 - 1033+50

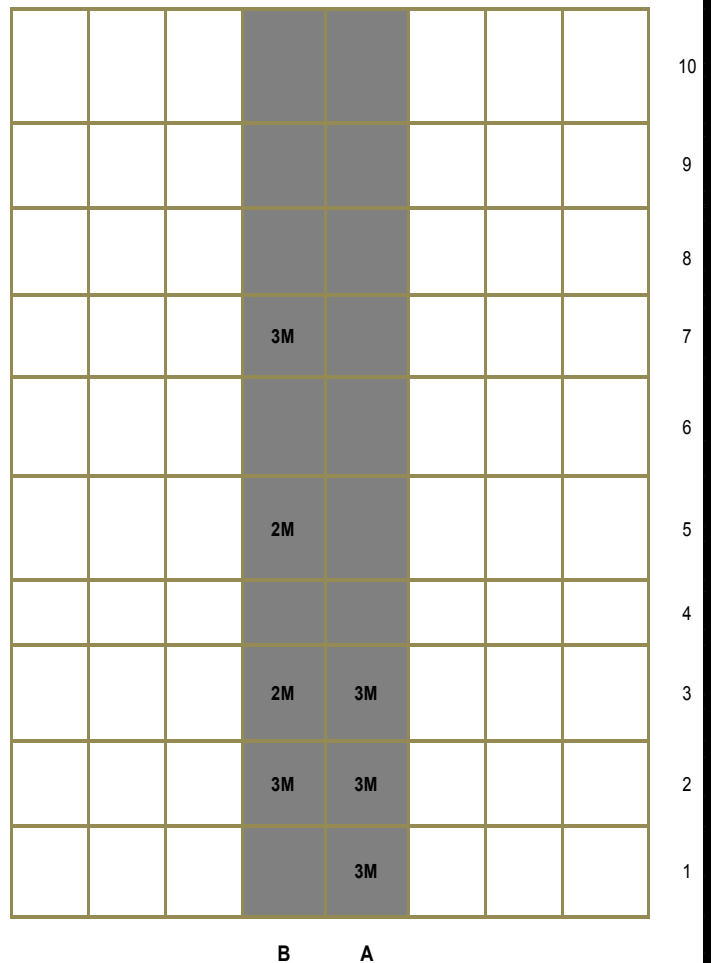
DIAGRAMA EN BLOQUES

TIPO DE FALLA	SEVERIDAD	NUMERO DE PAÑOS	DENSIDAD	VALOR DE REDUCCION
1	M	0	0.00%	
2	M	2	10.00%	7
3	M	5	25.00%	5
			35.00%

KILOMETROS 1033+50 - 1034+00

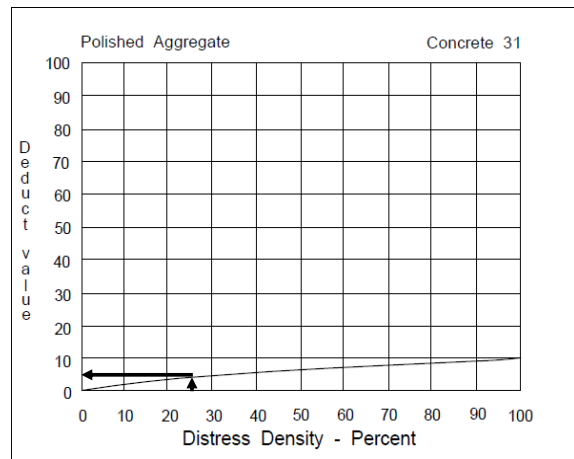
PULIMIENTO DE AGREGADOS

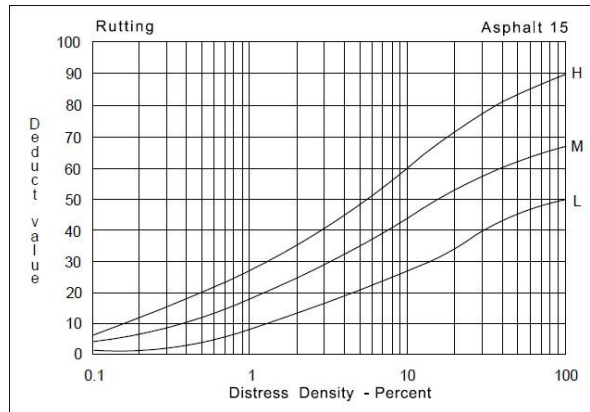
AHUELLAMIENTO
