Aplicación del método Vizir y Pci para evaluar estado de  
conservación de carpeta asfáltica Hoyos Rubio  
Cajamarca 2023

**Ingeniero Civil**

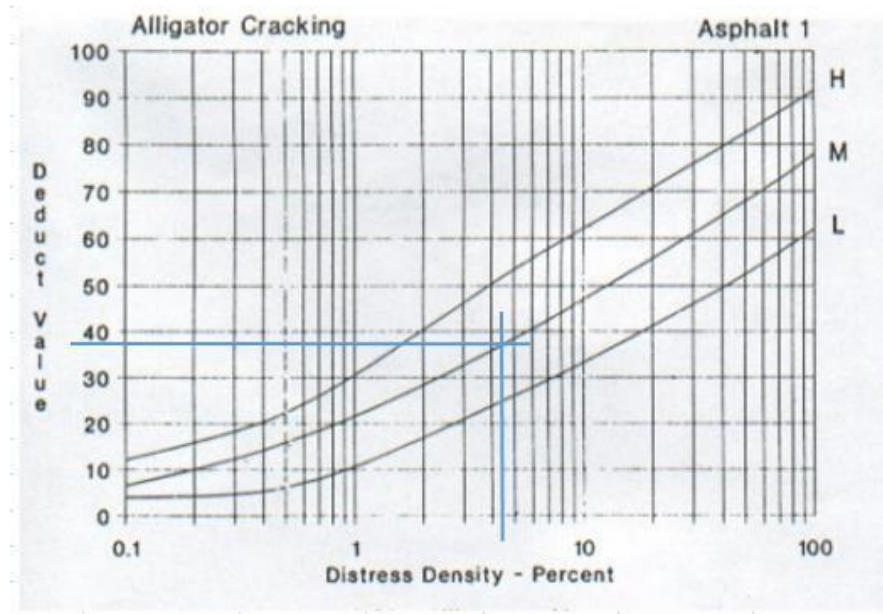
Figura 06

Al calcular esta cualidad se tomó como ejemplo el primer daño; donde (Vásquez, 2002), señala que se encuentra por medio de las curvas del valor deducido del deterioro en carretera, esta pertenece al deterioro piel de cocodrilo. Se determinó el ábaco mediante una tabulación con densidad correspondiente al 4.57 % y un grado de severidad medio (M), donde se adquirió un VD de 38.

Fuente: Manual PCI, Curva de valor deducido VD, corresponde a la falla Piel de Cocodrilo, indicando el ábaco de la Muestra-2.

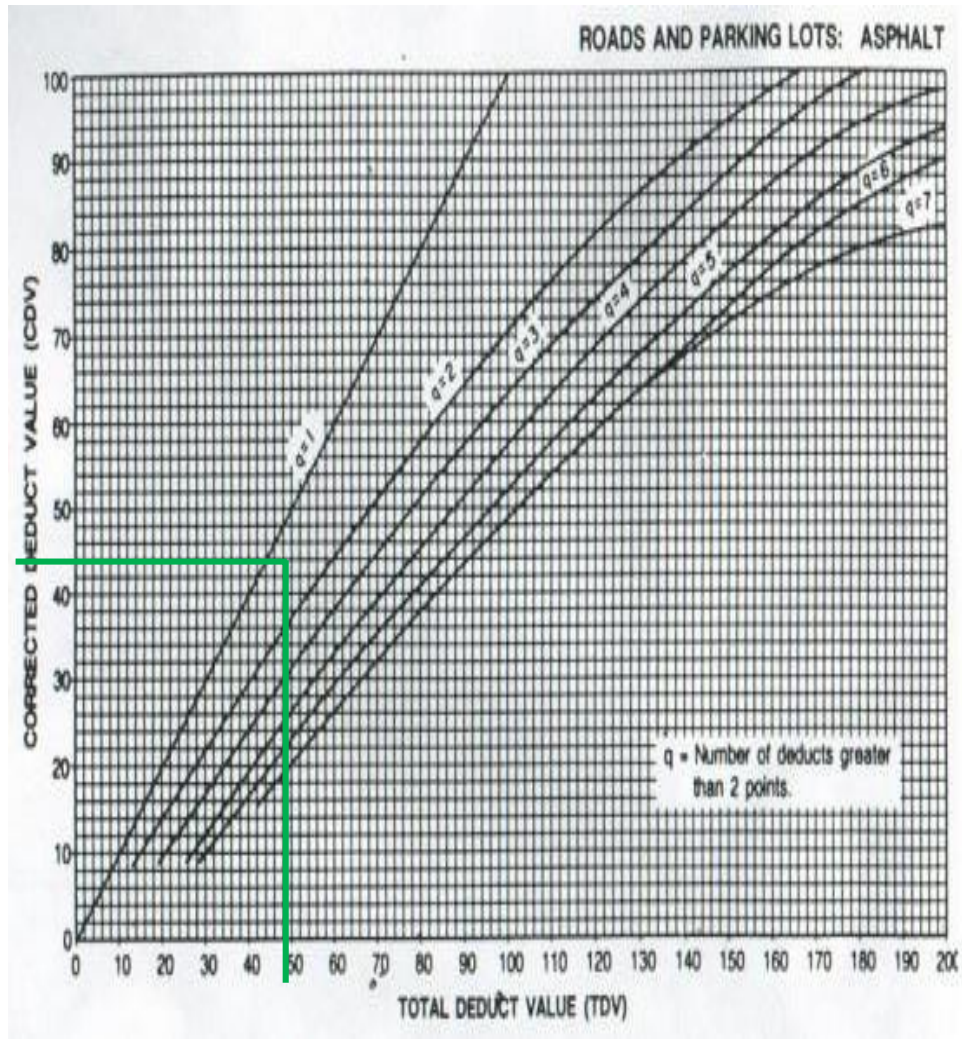
Figura 07

Luego de hallar los números deducidos, los valores deducidos son ordenados de más a menos acorde al máximo de VD, después establecemos la sumatoria, y se cataloga en la tabla VDC, como ejemplo en la M-2 con un VDT = 56 y "q" = 3, se obtuvo un VDC de 35, tal cual se muestra en la seguidamente:

Fuente: Manual PCI, Curva de valor deducido corregido VDC, marcando el ábaco de la Muestra-2. Obteniendo como resultado 44.

Teniendo ya un cálculo, se adjudicó la ecuación (3) a fin de definir el valor PCI de la M-2, considerando el mayor Valor deducido corregido  $VDC = 44$ .

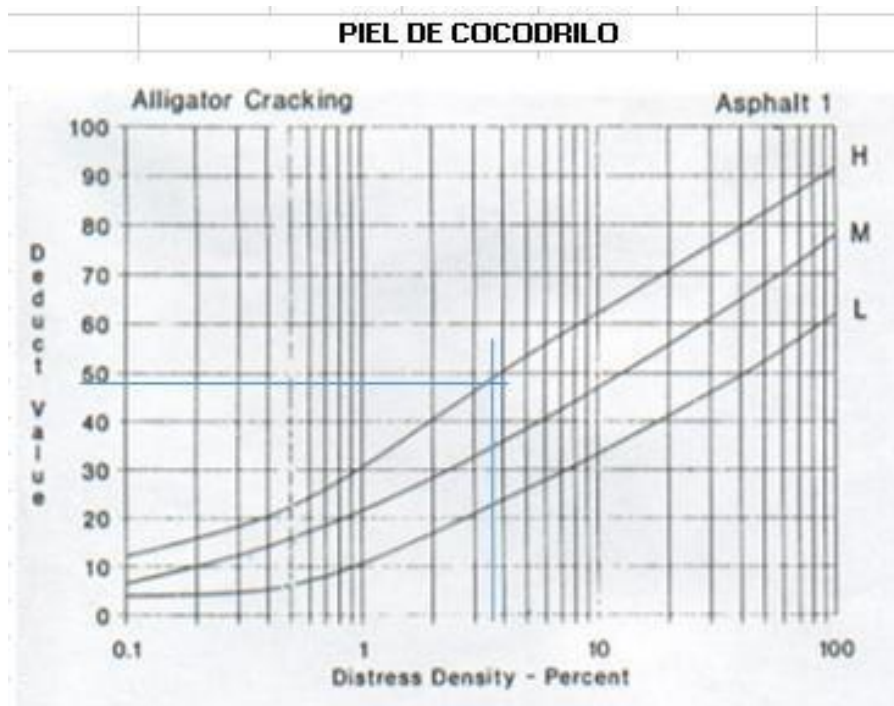
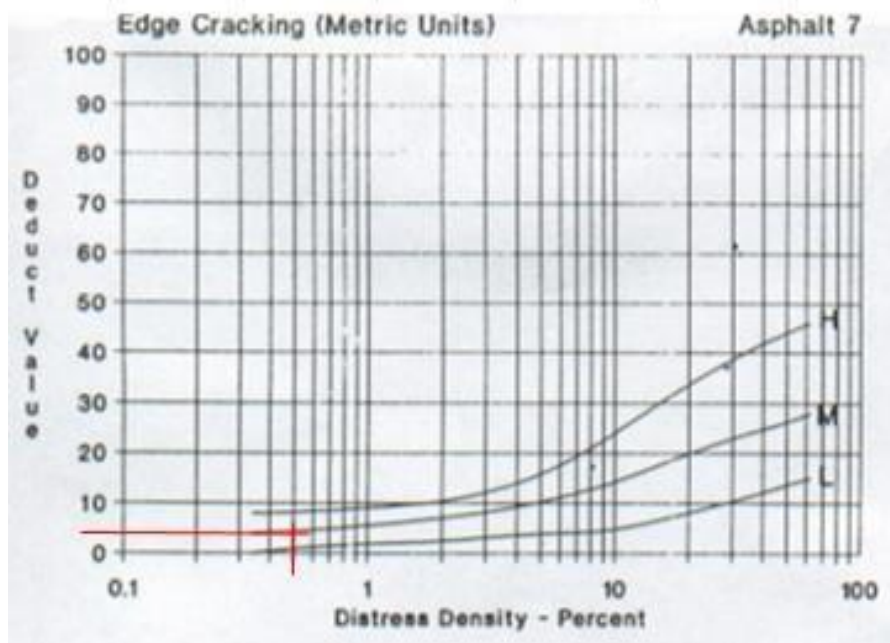
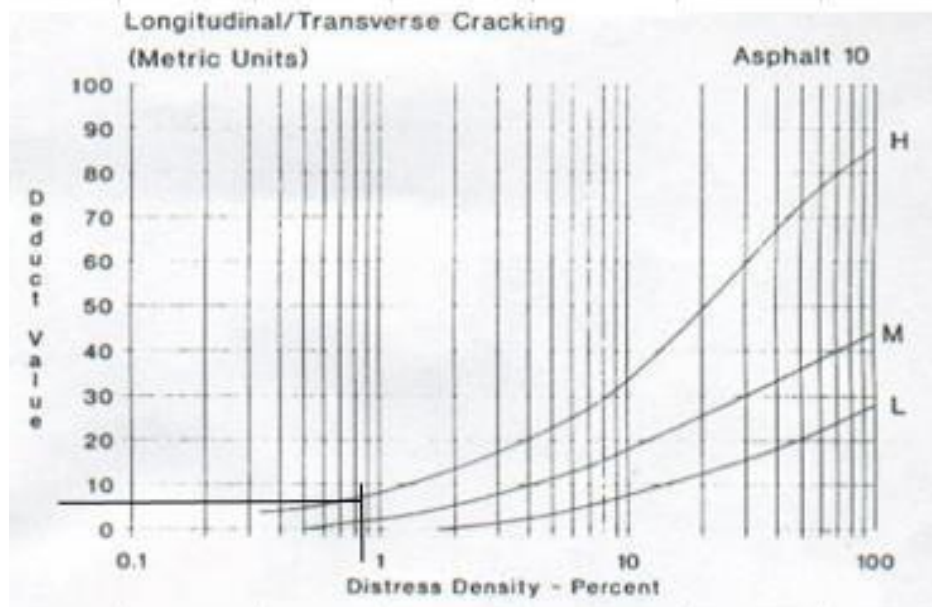
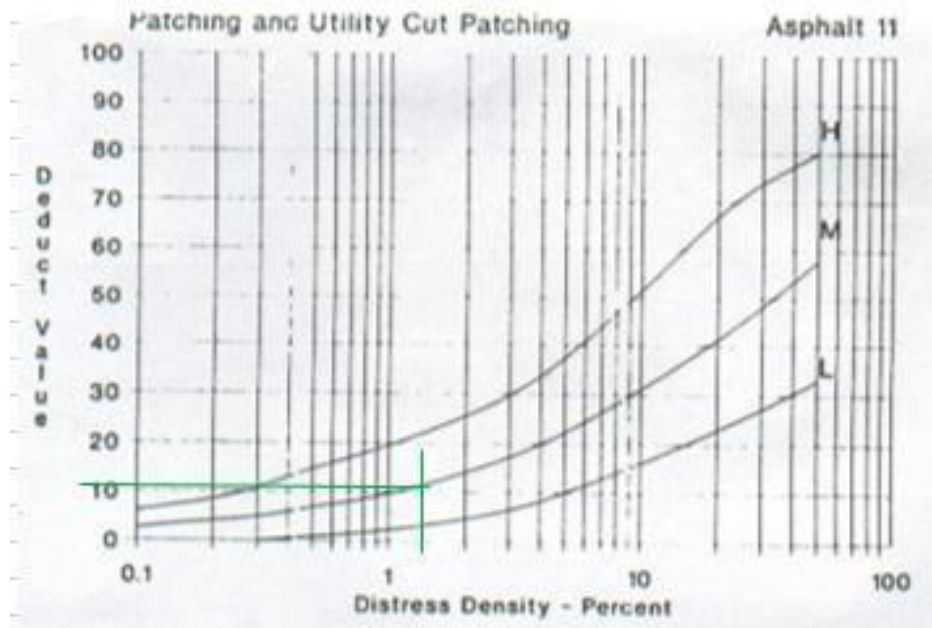
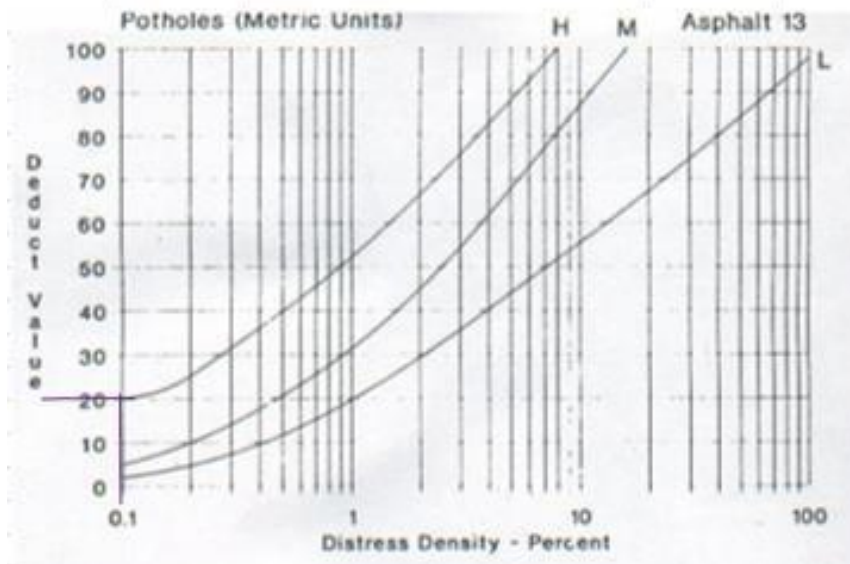
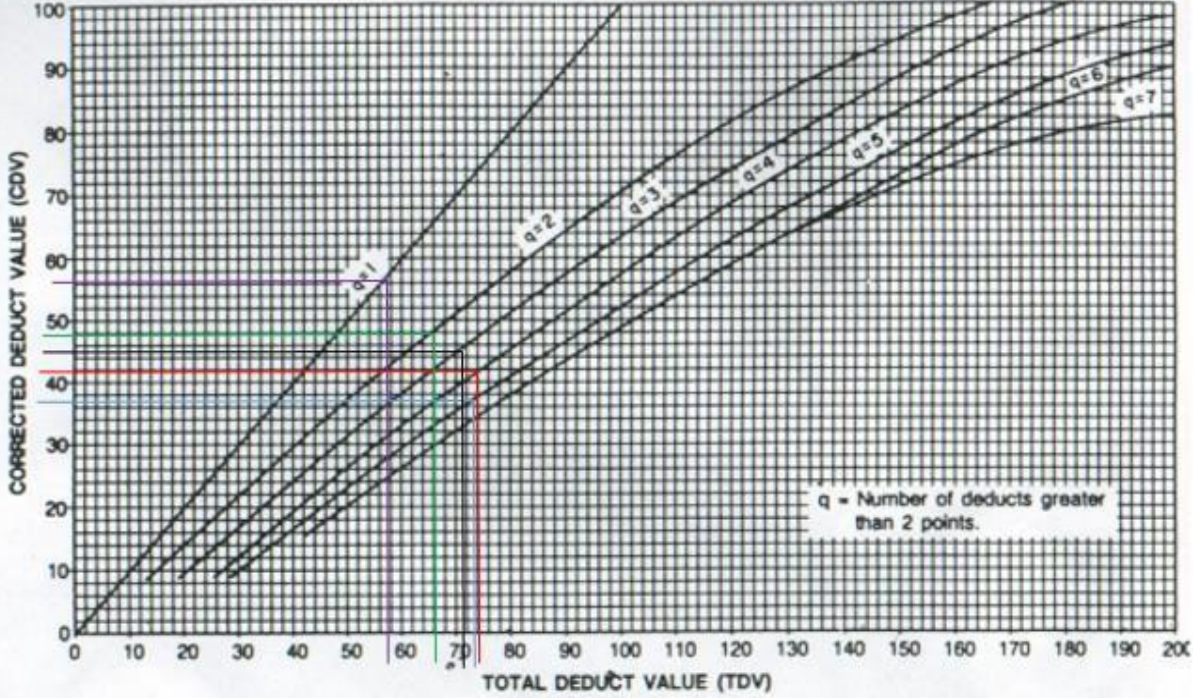
a) Unidad de M-1 [cálculo y ábacos]

El estado del suelo según M-1 es **REGULAR** con un valor PCI = 43. Se observa que los daños hallados fueron piel de cocodrilo, resquisio de borde, aberturas longitudinales y transversales, parcheos y huecos, las mismas con diversos grados de severidad; también se aprecia el destrozo más preponderante es la piel de cocodrilo con gradode severidad alto y una amplitud del 3.55 %. Fuente: Invención particular

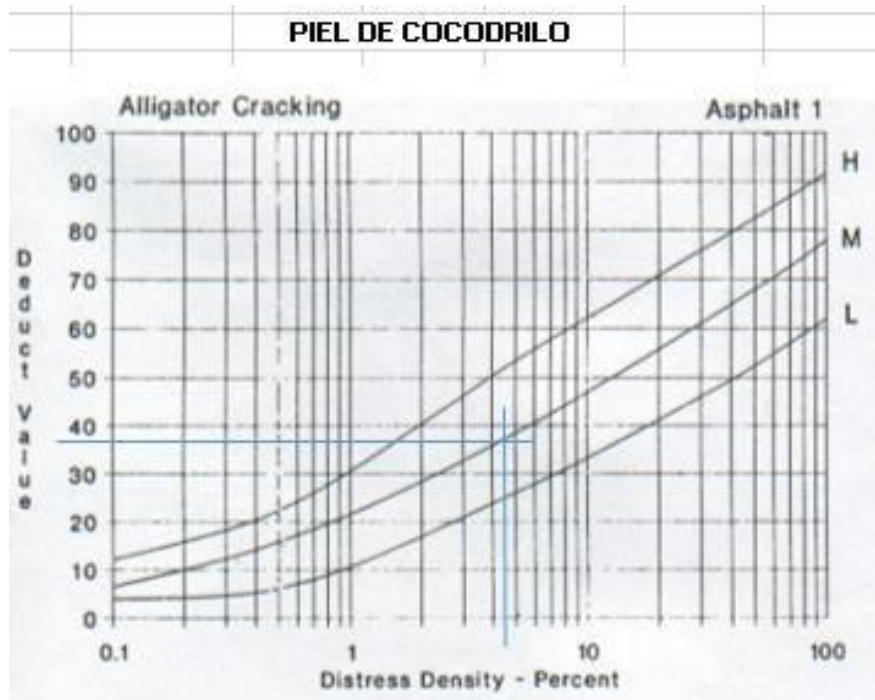
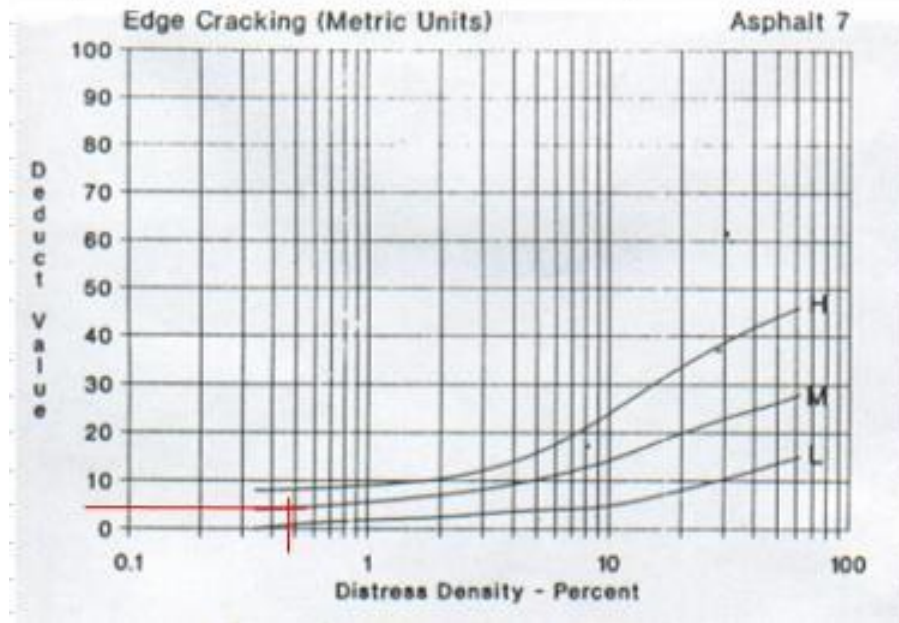
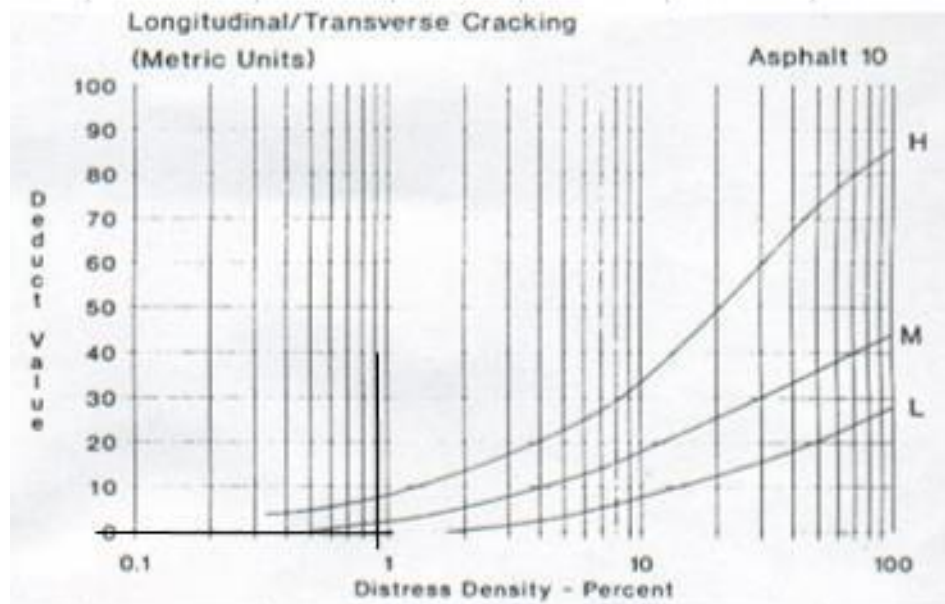
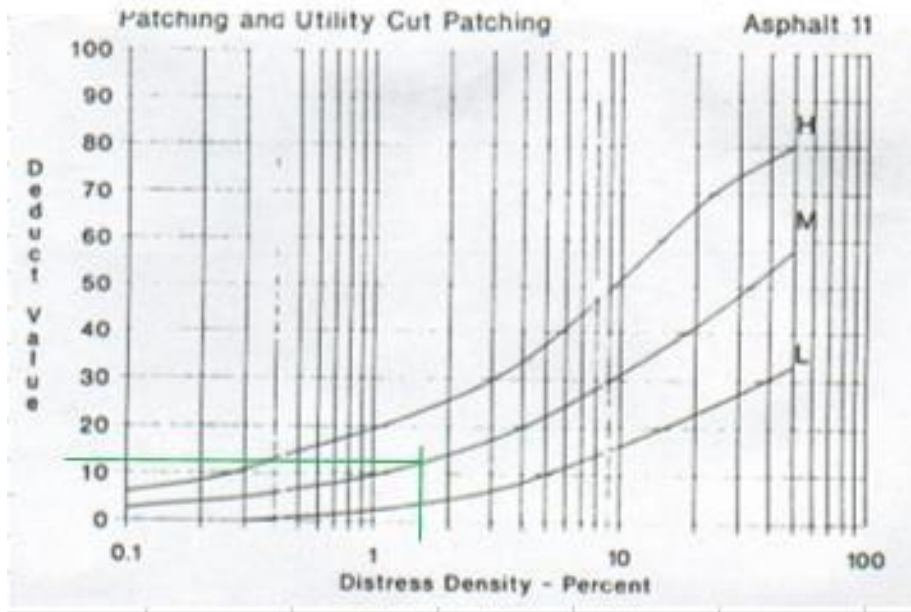
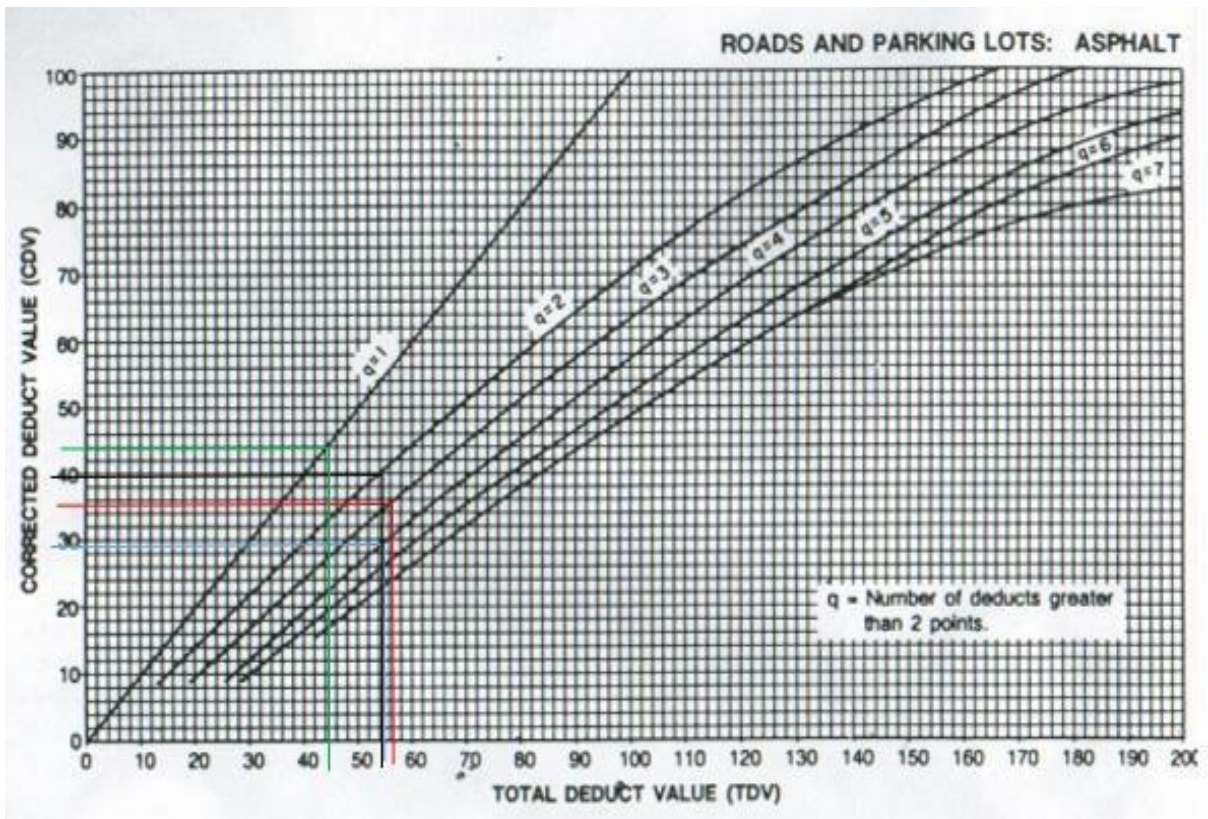
b) Unidad de M-2 [cálculo y ábacos]

El estado del suelo según M-2 es **BUENO** con un valor PCI = 56. Se observa que los daños hallados fueron piel de cocodrilo, brecha de borde, hendiduras longitudinales y transversales y parcheos, las mismas con diversos grados de severidad; también se aprecia el destrozamiento más preponderante es la piel de cocodrilo con grado de severidad media y una amplitud del 4.57 %. Fuente: Invencción particular.

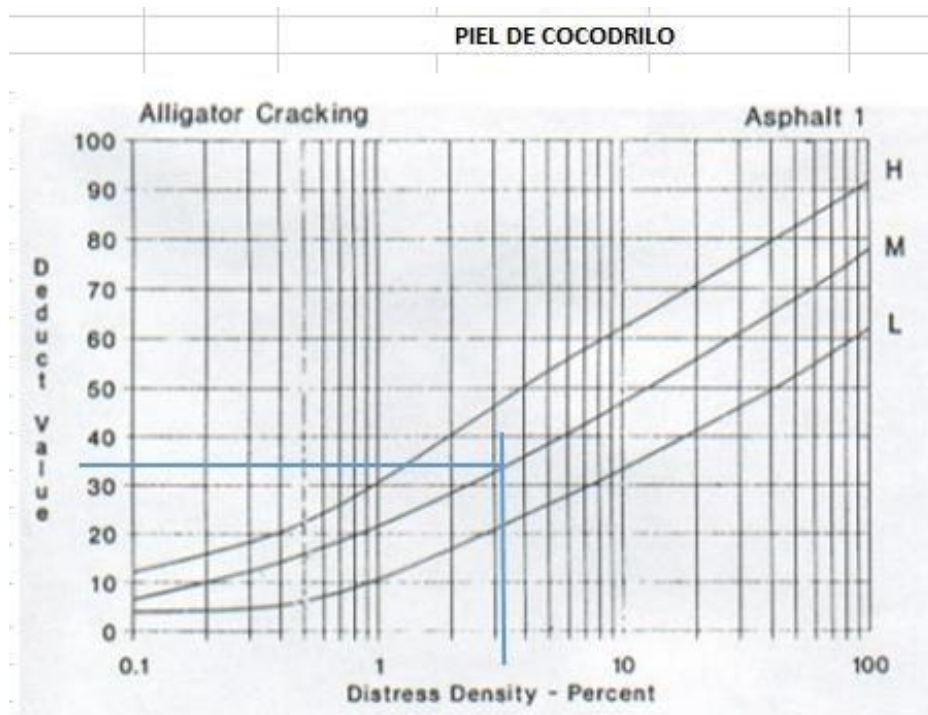
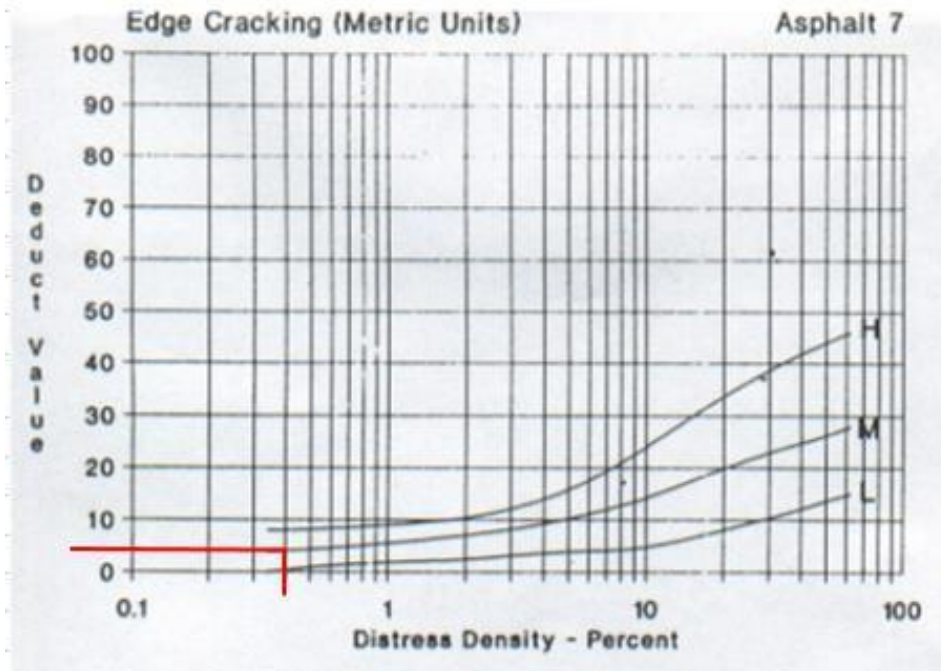
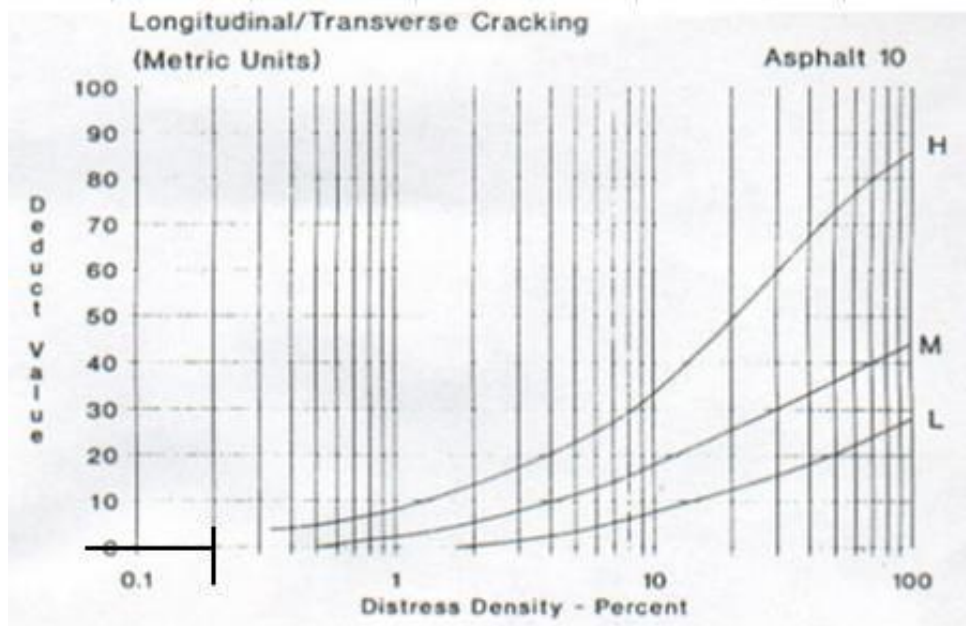
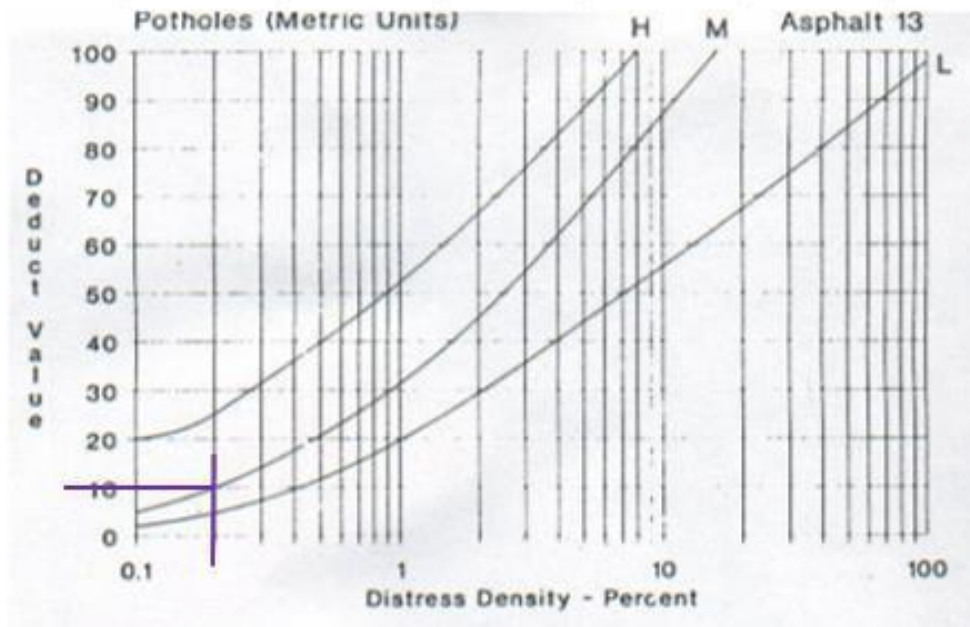
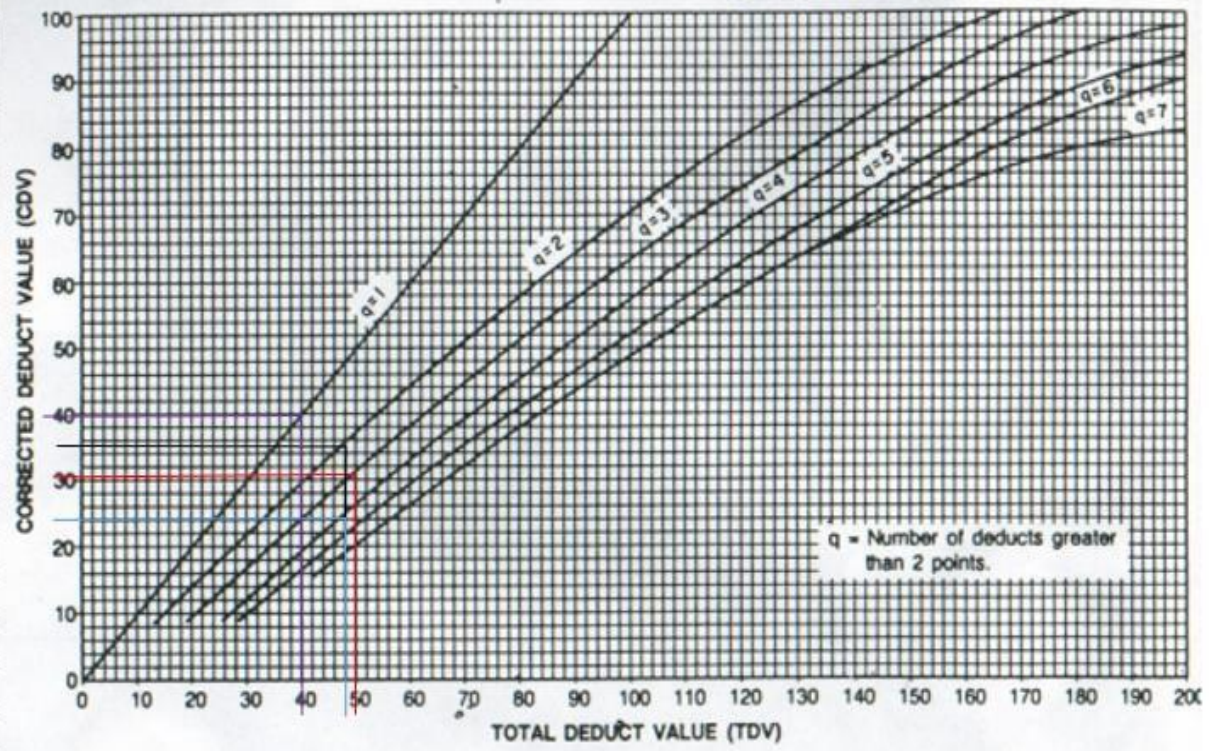
c) Unidad de M-3 [cálculo y ábacos]

El estado del suelo según M-3 es **BUENO** con un valor PCI = 60. Se observa que los daños hallados fueron piel de cocodrilo, ranura de borde, fallas longitudinales y transversales y huecos, las mismas con diversos grados de severidad; también se aprecia el destrozo más preponderante es la piel de cocodrilo con grado de severidad medio y amplitud del 3.15 %. Fuente: Invención perteneciente.

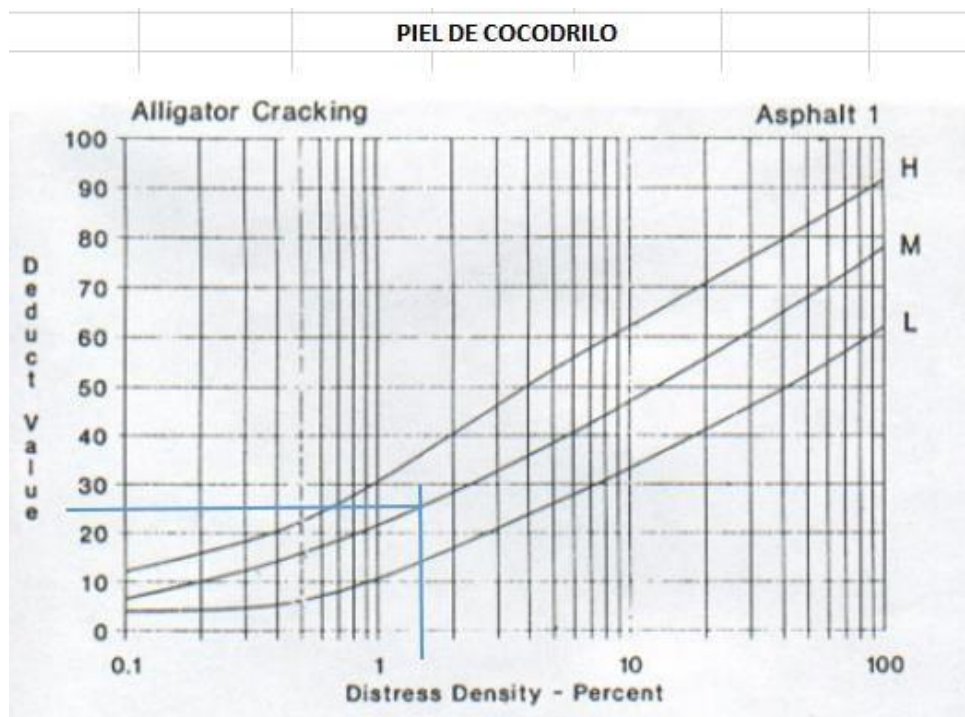
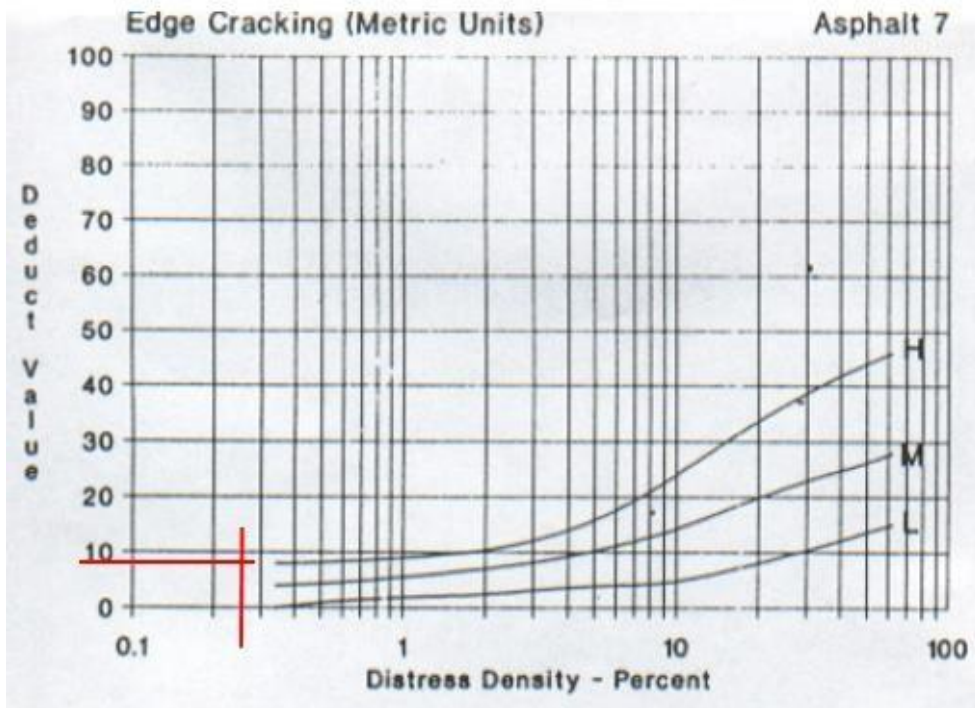
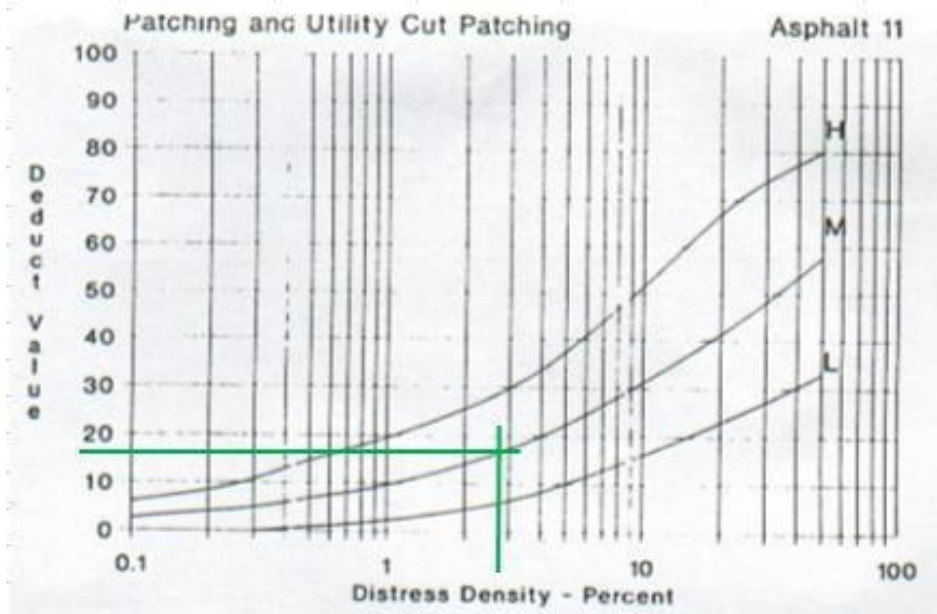
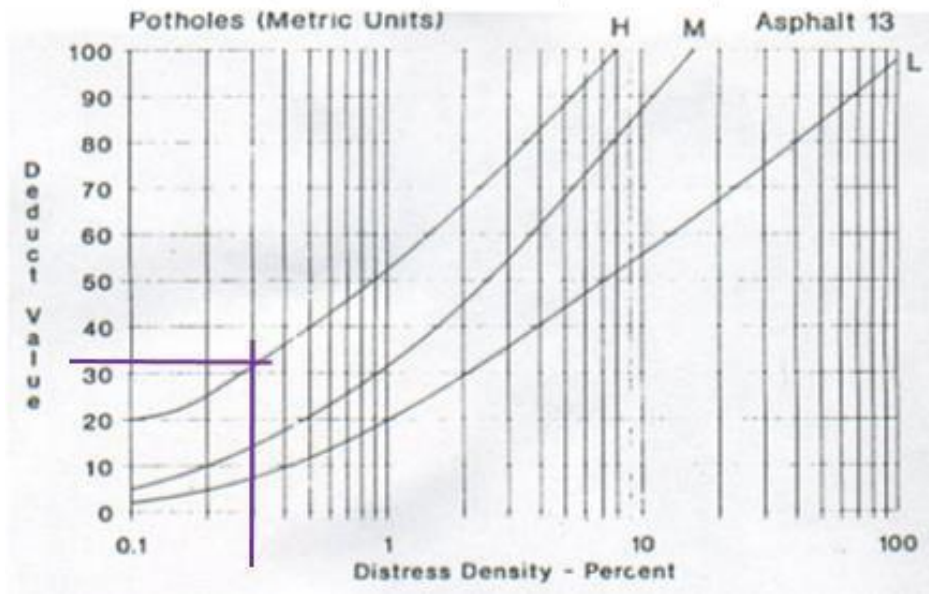
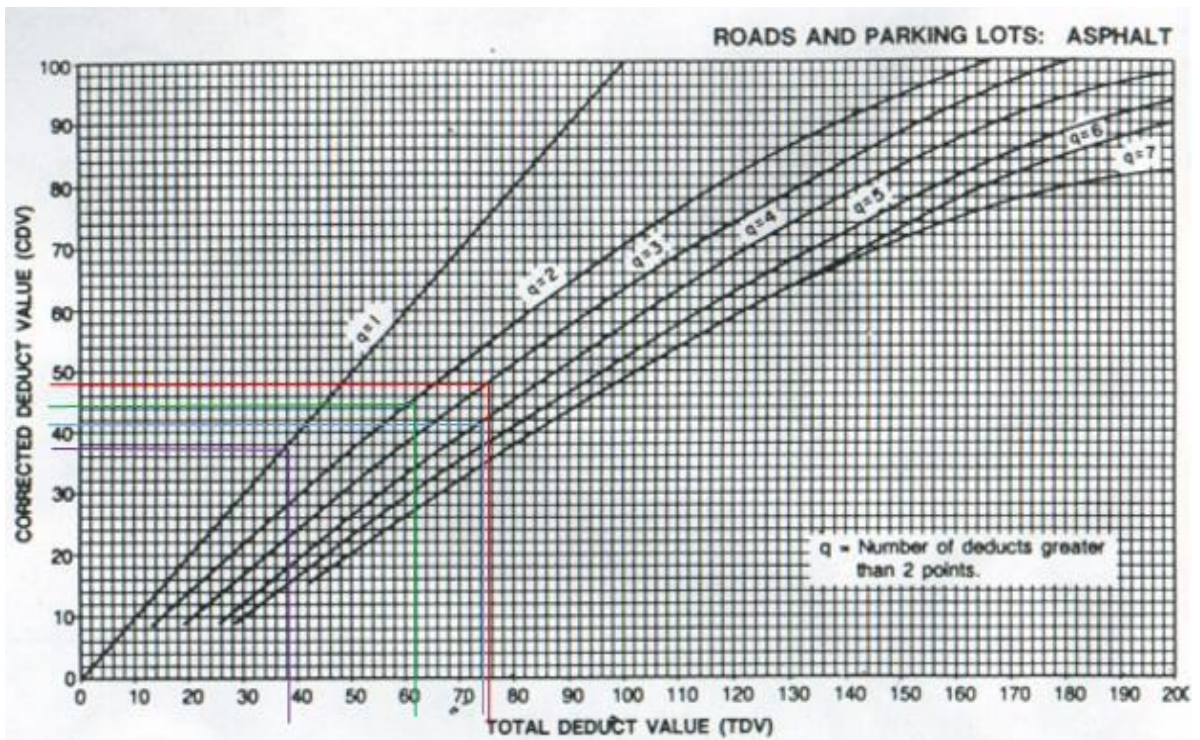
d) Unidad de M-4 [cálculo y ábacos]

El estado del suelo según M-4 es **REGULAR** con un valor PCI = 41. Se observa que los daños hallados fueron piel de cocodrilo, hendidura de borde, riscas longitudinales y transversales y huecos, las mismas con diversos grados de severidad; también se aprecia el destrozo más preponderante es el parcheo con grado de severidad alto y amplitud del 2.98 %. Fuente: Invención particular.

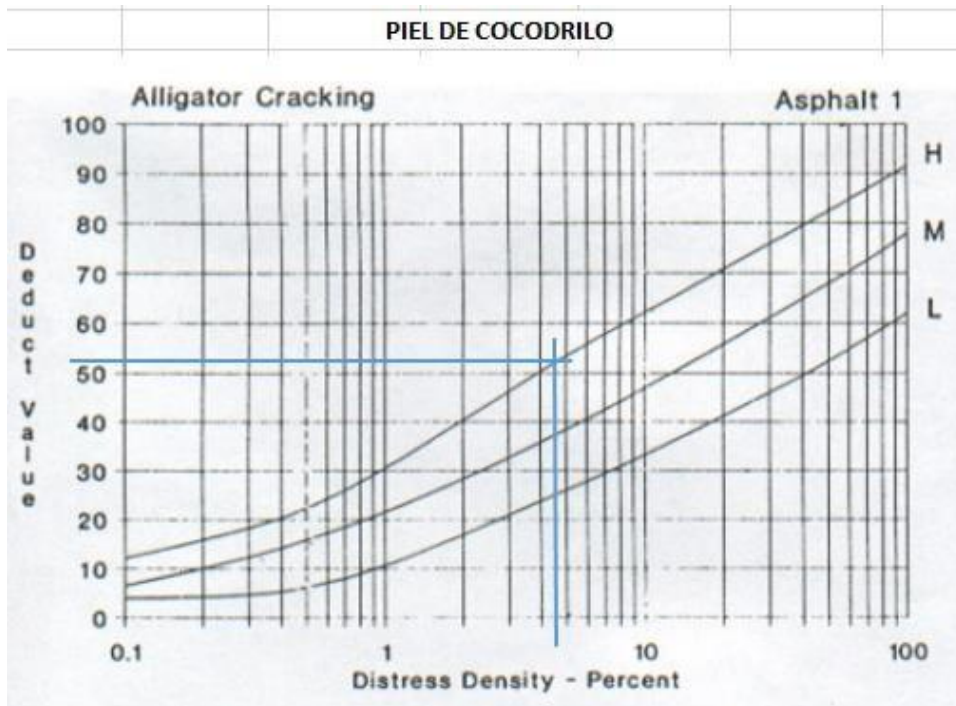
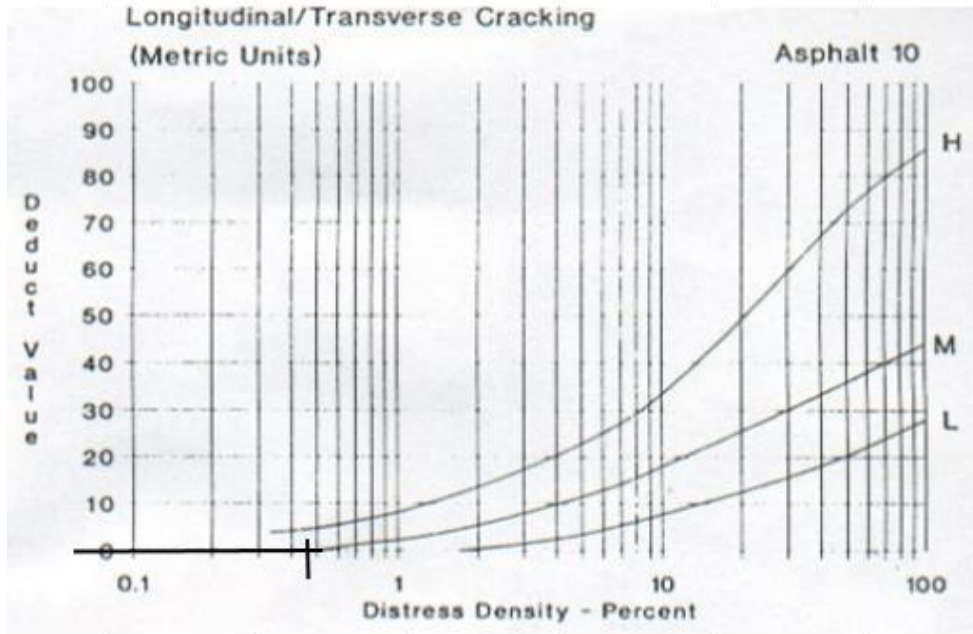
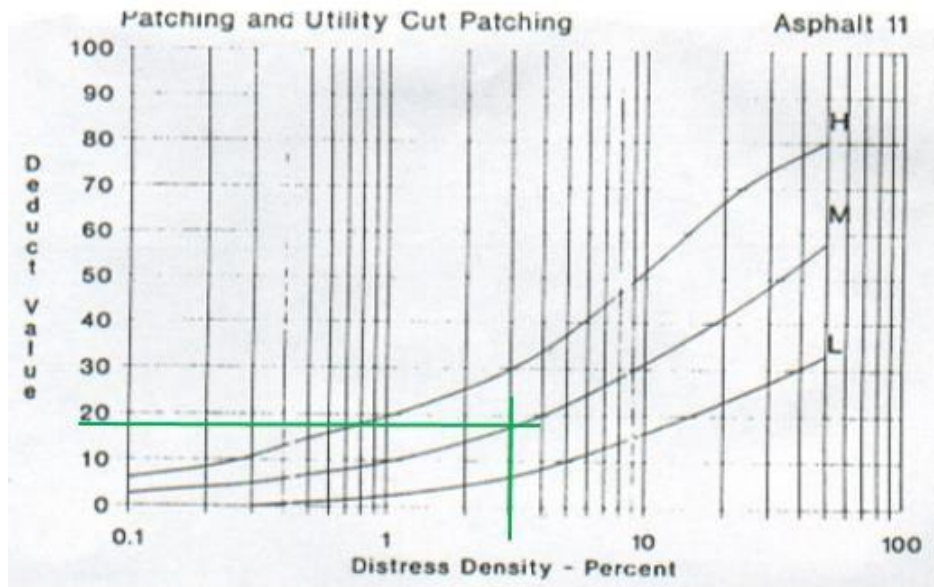
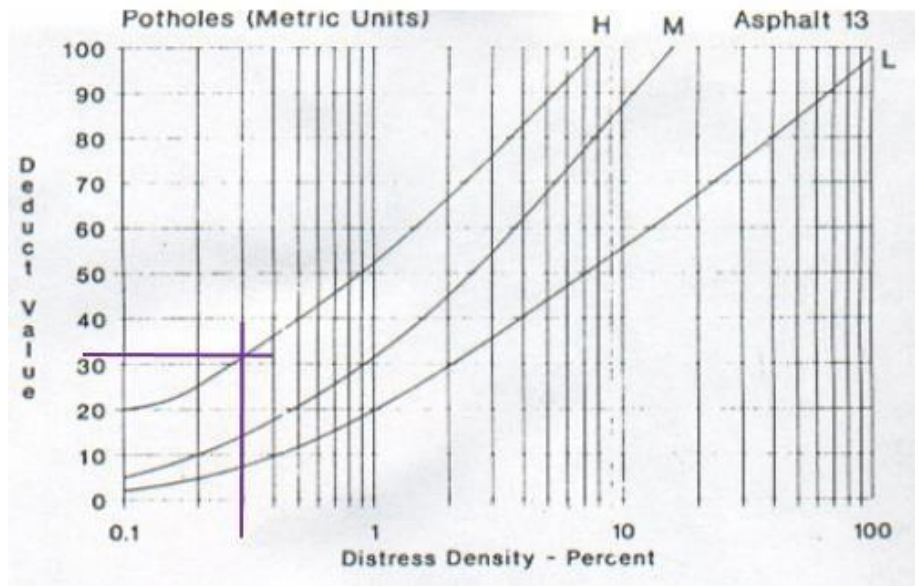
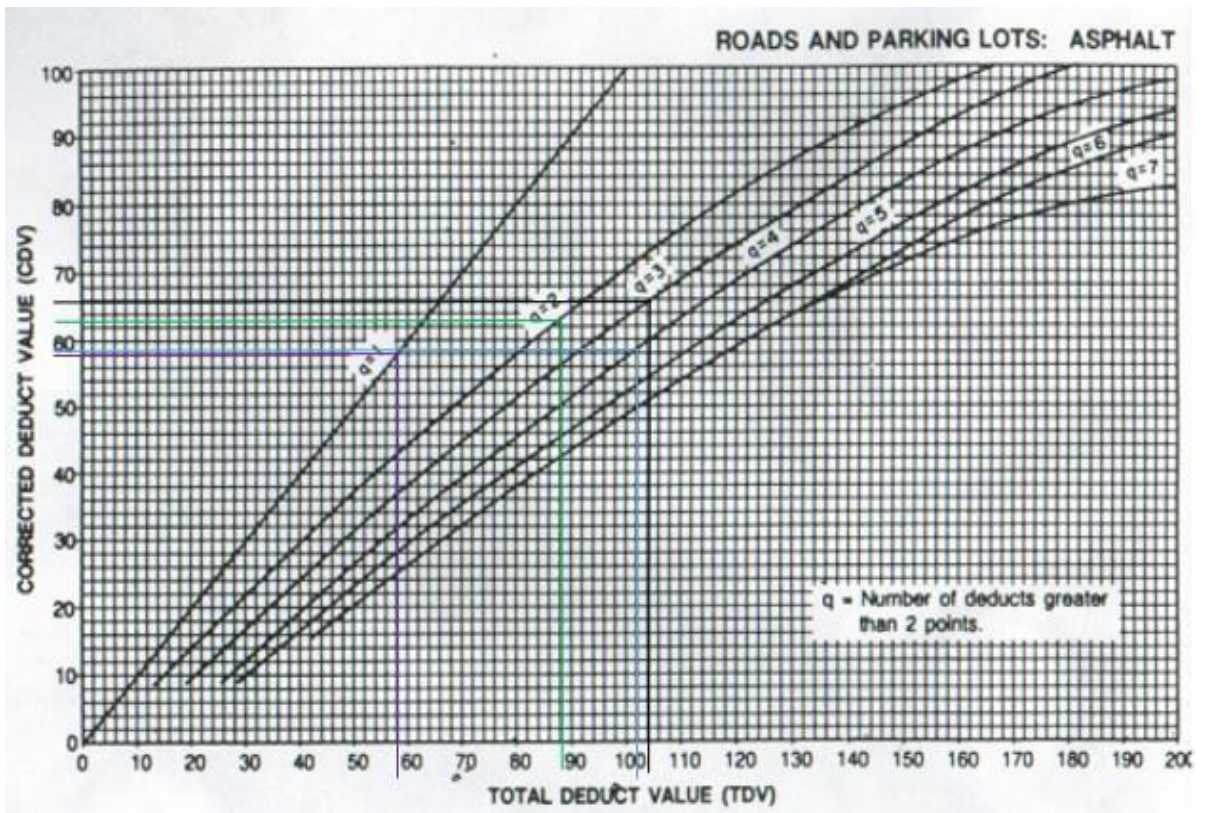
e) Unidad de M-5 [cálculo y ábacos]

El estado del suelo según M-5 es **MALO** con un valor PCI = 34. Se observa que los daños hallados fueron piel de cocodrilo, brechas longitudinales y transversales, parcheos y huecos, las mismas con diversos grados de gravedad; también se aprecia el destrozo más preponderante es la piel de cocodrilo con un grado de severidad alto y una amplitud del 4.7 %. Fuente: Invención individual.
