Aplicación del método Vizir y Pci para evaluar estado de  
conservación de carpeta asfáltica Hoyos Rubio  
Cajamarca 2023

**Ingeniero Civil**

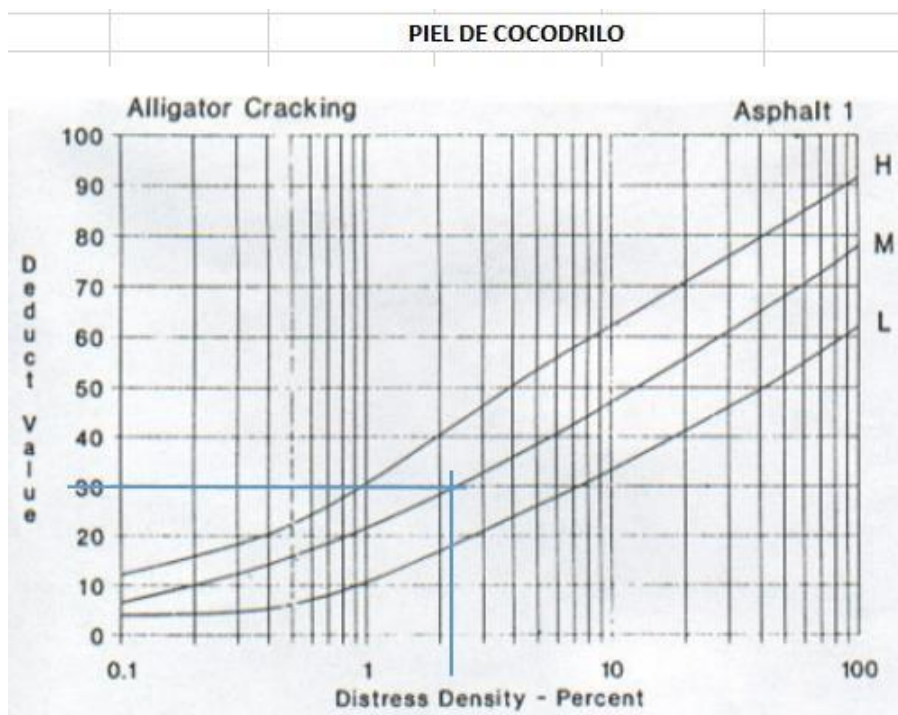
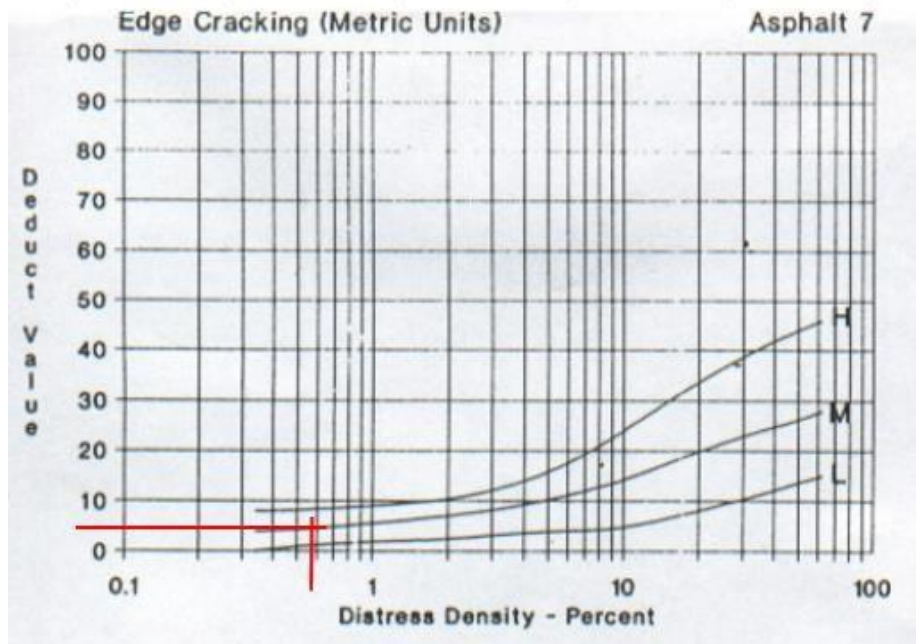
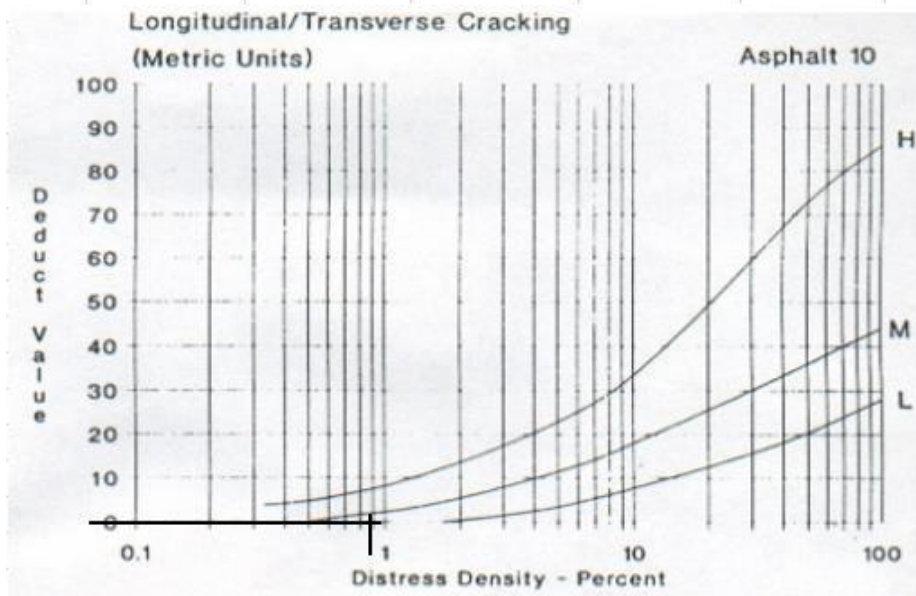
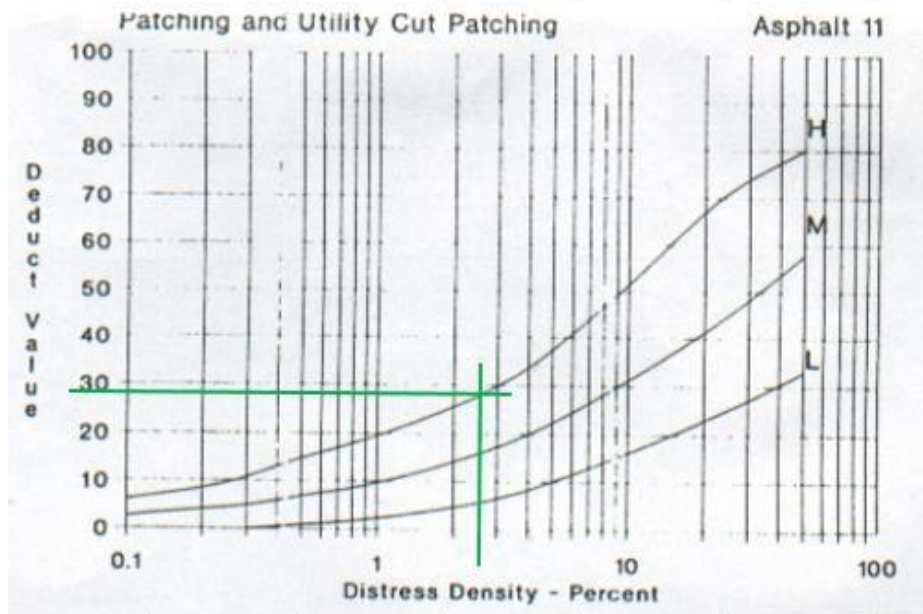
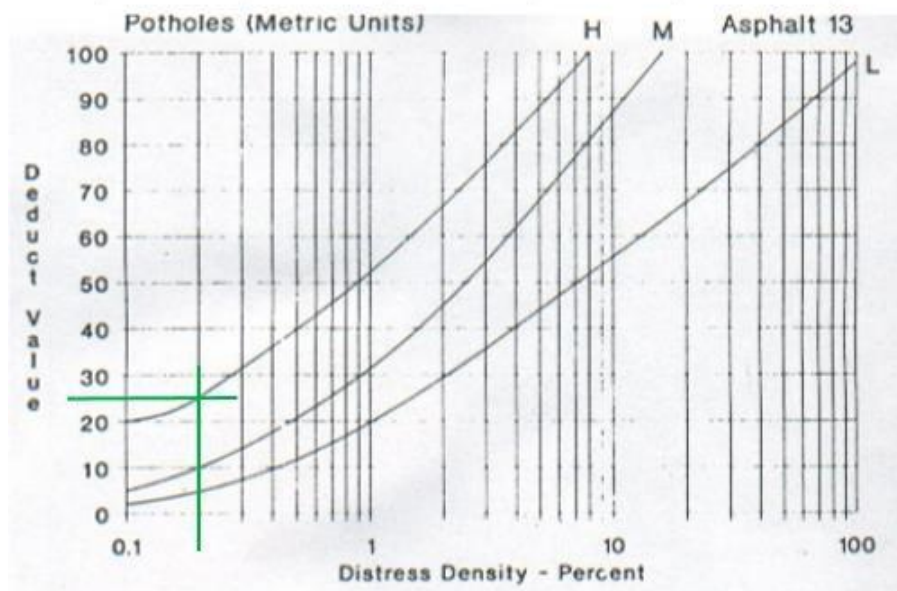
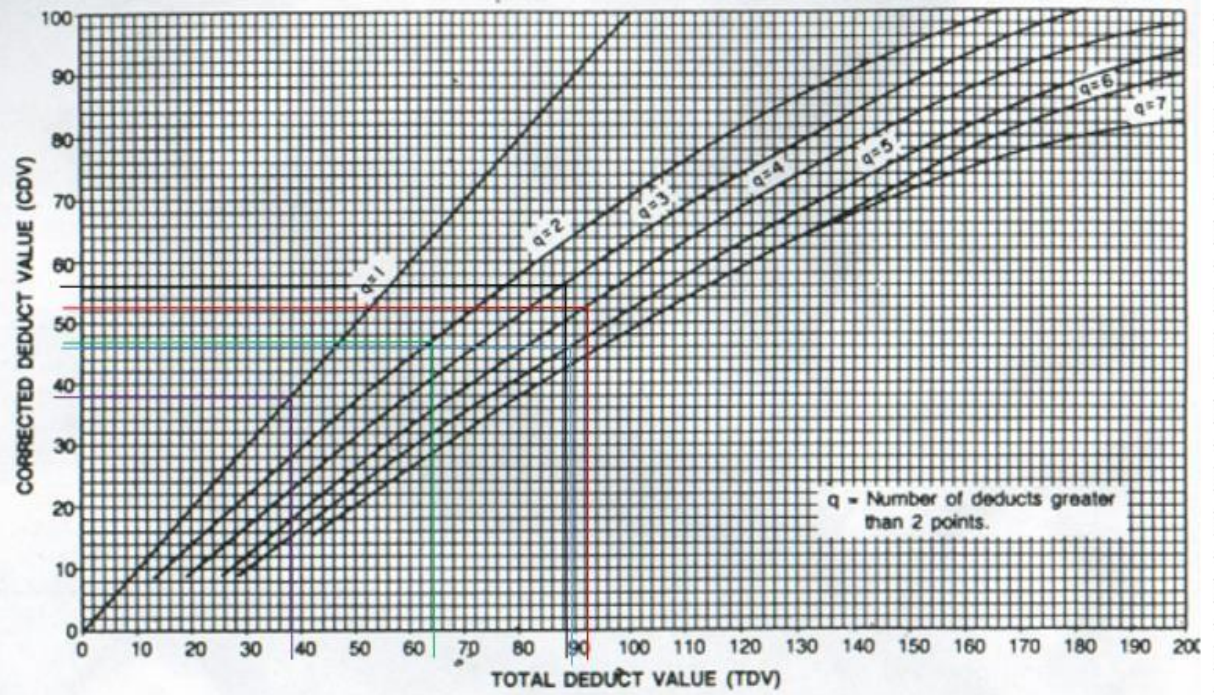
f) Unidad de M-6 [cálculo y ábacos]

El estado del suelo según M-6 es **REGULAR** con un valor PCI = 34. Se observa que los daños hallados fueron piel de cocodrilo, brechas longitudinales y transversales, parcheos y huecos, las mismas con diversos grados de gravedad; también se aprecia el destrozo más preponderante es la piel de cocodrilo con grado de severidad alto y una extensión del 4.7 %. Fuente: Invención particular.

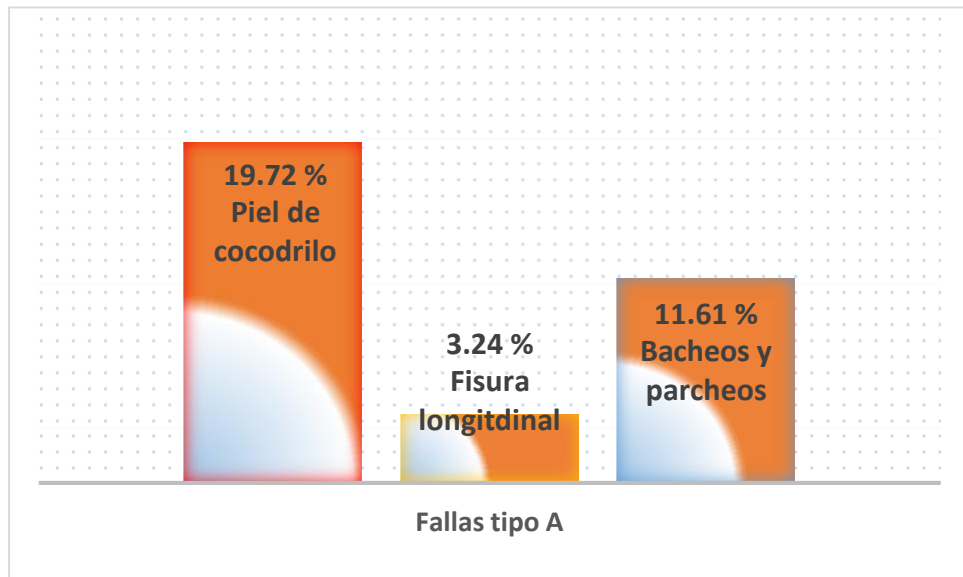
Figura 09

Según los resultados observamos el daño más preeminente para la clase A (deterioros estructurales) es la piel de cocodrilo con un valor = 4.7%. También se identificó los daños de clase B (deterioros funcionales), el daño más determinante es la fisura de borde con valor = 3.19%. En la figura 09 y 10 se detalla a continuación:

Fuente: Inversión particular, Porcentaje total de daños de clase A según VIZIR.

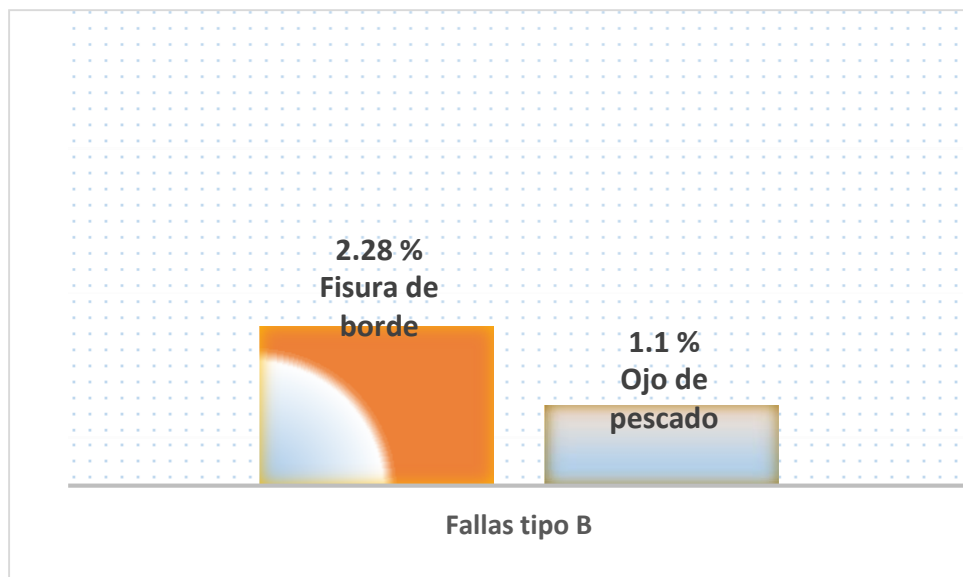
Figura 10

Fuente: Inversión perteneciente, Porcentaje total de daños de clase B según VIZIR.

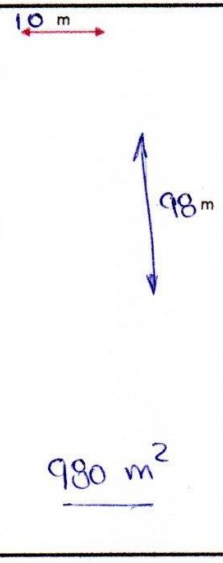
Fisuras piel de cocodrilo	FPC	m <sup>2</sup>	Fisura de borde	FB	m				
Bacheos y parcheos	B	m <sup>2</sup>	Ojo de pescado	O	und				
			Desplazamiento o abultamiento	DM	m				
			Perdida de la película ligante	PL	m <sup>2</sup>				
			Perdida de agregados	PA	m <sup>2</sup>				
			Descascaramiento	DM	m <sup>2</sup>				
			Pulimento de agregados	PU	m <sup>2</sup>				
			Exudación	EX	m <sup>2</sup>				
			Afloramiento de mortero	AM	m <sup>2</sup>				
			Afloramiento de agua	AA	m <sup>2</sup>				
			Desintegración de los bordes del pavimento	DB	m <sup>2</sup>				
			Escalonamiento	ECB	m				
			Erosión de las bermas	EB	m				
			Segregación	S	m <sup>2</sup>				
		<b>NIVELES DE GRAVEDAD</b>							
	BAJO	1							
	REGULAR	2							
	ALTO	3							
TIPO DE FALLA	FALLA	GRAVEDAD	CANTIDADES PARCIALES				TOTAL	EXTENSIÓN (%)	
TIPO A	FPC	3	10.08	3	12.72	9	34.8	3.55	
TIPO B	FB	2	2.6	1.45	0.9		4.95	0.5	
TIPO B	B	2	4.4	5.88			10.28	1.04

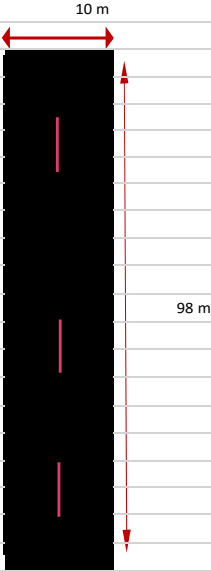
Bacheos y parcheos	B	m2	Ojo de pescado	O	und			
			Desplazamiento o abultamiento	DM	m			
			Perdida de la pelicula ligant	PL	m2			
			Perdida de agregados	PA	m2			
			Descascaramiento	DM	m2			
			Pulimento de agregados	PU	m2			
			Exudacion	EX	m2			
			Afloramiento de mortero	AM	m2			
			Afloramiento de agua	AA	m2			
			Desintegracion de los bordes del pavimento	DB	m2			
			Escalonamiento	ECB	m			
			Erosion de las bermas	EB	m			
			Segregacion	S	m2			
TIPO DE FALLA	FALLA	CANTIDADES PARCIALES				GRAVEDAD	TOTAL	EXTENSIÓN (%)
TIPO A	FPC	10.08	3	12.72	9	3	34.8	3.55
TIPO B	FB	2.6	1.45	0.9		2	4.95	0.5
TIPO B	B	4.4	5.88			2	10.28	1.04
TIPO A	FLF	2.6	1.9	2.7	1.6	2	8.8	0.89
TIPO B	O	1				1	1	0.1
CÁLCULO DEL INDICE DE DETERIORO SUPERFICIAL								
INDICE DE FISURACION								
GRAVEDAD	3							
EXTENSIÓN (%)	3.55							
If	3							
INDICE DE DEFORMACION								
GRAVEDAD	2							
EXTENSIÓN (%)	1.04							
Id	2							
INDICE DE DETERIORO SUPERFICIAL

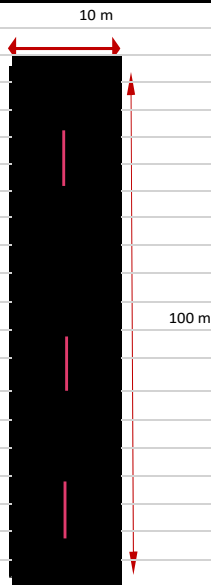
Fisuras piel de cocodrilo	FPC	m <sup>2</sup>	Fisura de borde	FB	m			
Bacheos y parcheos	B	m <sup>2</sup>	Ojo de pescado	O	und			
			Desplazamiento o abultamiento	DM	m			
			Perdida de la película ligante	PL	m <sup>2</sup>			
			Perdida de agregados	PA	m <sup>2</sup>			
			Descascaramiento	DM	m <sup>2</sup>			
			Pulimento de agregados	PU	m <sup>2</sup>			
			Exudación	EX	m <sup>2</sup>			
			Afloramiento de mortero	AM	m <sup>2</sup>			
			Afloramiento de agua	AA	m <sup>2</sup>			
			Desintegración de los bordes del pavimento	DB	m <sup>2</sup>			
			Escalonamiento	ECB	m			
			Erosión de las bermas	EB	m			
			Segregación	S	m <sup>2</sup>			
TIPO DE FALLA	FALLA	CANTIDADES PARCIALES				GRAVEDAD	TOTAL	EXTENSIÓN (%)
TIPO A	FPC	10.08	16.56	7	12	2	45.64	4.57
TIPO B	FB	1.5	0.8	2.4		2	4.7	0.47
TIPO A	FLF	8.2				1	8.2	0.82
TIPO A	B	0.6	4	13.02		2	17.62	1.76
CÁLCULO DEL ÍNDICE DE DETERIORO SUPERFICIAL								
ÍNDICE DE FISURACION

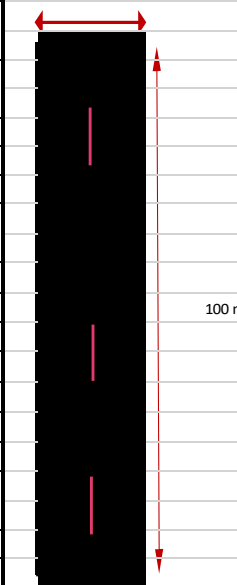
Bacheos y parcheos	B	m2	Ojo de pescado	O	und			
			Desplazamiento o abultamiento	DM	m			
			Perdida de la película ligante	PL	m2			
			Perdida de agregados	PA	m2			
			Descascaramiento	DM	m2			
			Pulimento de agregados	PU	m2			
			Exudación	EX	m2			
			Afloramiento de mortero	AM	m2			
			Afloramiento de agua	AA	m2			
			Desintegración de los bordes del pavimento	DB	m2			
			Escalonamiento	ECB	m			
			Erosión de las bermas	EB	m			
			Segregación	S	m2			
TIPO DE FALLA	FALLA	CANTIDADES PARCIALES				GRAVEDAD	TOTAL	EXTENSIÓN (%)
TIPO A	FPC	1.98	2.04	6.24	21.28	2	31.54	3.15
TIPO B	FB	1.8	2	0.8		2	4.6	0.46
TIPO A	FLF	0.8	1.2			1	2	0.2
TIPO B	O	2				2	2	0.2
CÁLCULO DEL ÍNDICE DE DETERIORO SUPERFICIAL								
ÍNDICE DE FISURACIÓN								
GRAVEDAD	2							
EXTENSIÓN (%)	3.15							
If	2							
ÍNDICE DE DEFORMACIÓN								
GRAVEDAD	2							
EXTENSIÓN (%)	0.46							
Id	2							
ÍNDICE DE DETERIORO SUPERFICIAL								
Is	3

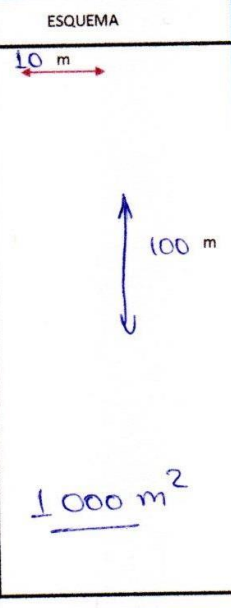
Fisuras piel de cocodrilo	FPC	m2	Fisura de borde	FB	m			
Bacheos y parcheos	B	m2	Ojo de pescado	O	und			
			Desplazamiento o abultamiento	DM	m			
			Perdida de la película ligante	PL	m2			
<b>NIVELES DE GRAVEDAD</b>			Perdida de agregados PA m2					
BAJO	1		Descascaramiento DM m2					
REGULAR	2		Pulimento de agregados PU m2					
ALTO	3		Exudación EX m2					
			Afloramiento de mortero AM m2					
			Afloramiento de agua AA m2					
			Desintegración de los bordes del pavimento DB m2					
			Escalonamiento ECB m					
			Erosión de las bermas EB m					
			Segregación S m2					
TIPO DE FALLA	FALLA	GRAVEDAD	CANTIDADES PARCIALES				TOTAL	EXTENSIÓN (%)
TIPO A	FPC	2	4.77	3.4	4.8	2.8	15.77	1.57
TIPO B	FB	3	0.6	1.4	0.9		2.9	0.26
TIPO A	B	2	16.8	9	4		29.8	2.98
TIPO B	O	3	3				3	0.3

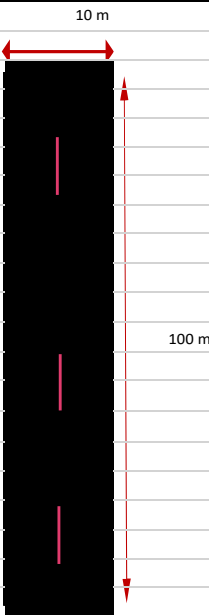
Fisuras piel de cocodrilo	FPC	m2	Fisura de borde	FB	m					
Bacheos y parcheos	B	m2	Ojo de pescado	O	und					
			Desplazamiento o abultamiento	DM	m					
			Perdida de la película ligante	PL	m2					
			Perdida de agregados	PA	m2					
			Descascaramiento	DM	m2					
			Pulimento de agregados	PU	m2					
			Exudación	EX	m2					
			Afloramiento de mortero	AM	m2					
			Afloramiento de agua	AA	m2					
			Desintegración de los bordes del pavimento	DB	m2					
			Escalonamiento	ECB	m					
			Erosión de las bermas	EB	m					
			Segregación	S	m2					
TIPO DE FALLA	FALLA	CANTIDADES PARCIALES				GRAVEDAD	TOTAL	EXTENSIÓN (%)		
TIPO A	FPC	4.77	3.4	4.8	2.8	2	15.77	1.57		
TIPO B	FB	0.6	1.4	0.9		3	2.9	0.26		
TIPO A	B	16.8	9	4		2	29.8	2.98		
TIPO B	O	3				3	3	0.3		
CÁLCULO DEL ÍNDICE DE DETERIORO SUPERFICIAL										
ÍNDICE DE FISURACION										
GRAVEDAD	2									
EXTENSIÓN (%)	1.57									
If	2									
ÍNDICE DE DEFORMACION

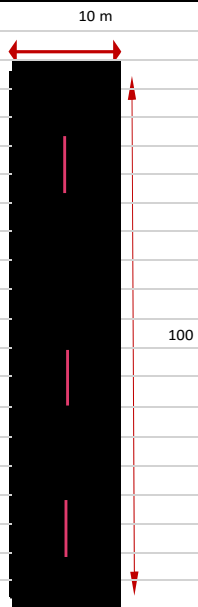
Fisuras piel de cocodrilo	FPC	m <sup>2</sup>	Fisura de borde	FB	m			
Bacheos y parcheos	B	m <sup>2</sup>	Ojo de pescado	O	und			
			Desplazamiento o abultamiento	DM	m			
			Perdida de la película ligante	PL	m <sup>2</sup>			
			Perdida de agregados	PA	m <sup>2</sup>			
			Descascaramiento	DM	m <sup>2</sup>			
			Pulimento de agregados	PU	m <sup>2</sup>			
			Exudación	EX	m <sup>2</sup>			
			Afloramiento de mortero	AM	m <sup>2</sup>			
			Afloramiento de agua	AA	m <sup>2</sup>			
			Desintegración de los bordes del pavimento	DB	m <sup>2</sup>			
			Escalonamiento	ECB	m			
			Erosión de las bermas	EB	m			
			Segregación	S	m <sup>2</sup>			
TIPO DE FALLA	FALLA	CANTIDADES PARCIALES				GRAVEDAD	TOTAL	EXTENSIÓN (%)
TIPO A	FPC	4.16	9	18.4	31.62	3	47.31	4.7
TIPO A	FLF	3.4	1.2			1	4.6	0.46
TIPO A	B	4	9.45	18.5		2	31.95	3.19
TIPO B	O	3				3	3	0.3
CÁLCULO DEL ÍNDICE DE DETERIORO SUPERFICIAL								
ÍNDICE DE FISURACION

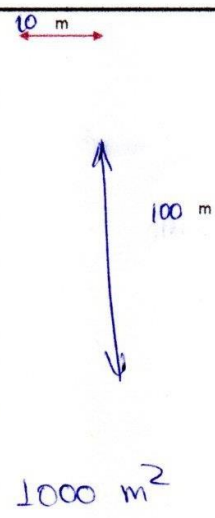
Bacheos y parcheos	B	m2	Ojo de pescado	O	und			
			Desplazamiento o abultamiento	DM	m			
			Pérdida de la película ligante	PL	m2			
			Pérdida de agregados	PA	m2			
			Descascaramiento	DM	m2			
			Pulimento de agregados	PU	m2			
			Exudación	EX	m2			
			Afloramiento de mortero	AM	m2			
			Afloramiento de agua	AA	m2			
			Desintegración de los bordes del pavimento	DB	m2			
			Escalonamiento	ECB	m			
			Erosión de las bermas	EB	m			
			Segregación	S	m2			
		NIVELES DE GRAVEDAD						
	BAJO	1						
	REGULAR	2						
	ALTO	3						
TIPO DE FALLA	FALLA	GRAVEDAD	CANTIDADES PARCIALES				TOTAL	EXTENSION (%)
TIPO A	FPC	2	9.88	2.4	9.5		21.78	2.18
TIPO B	FB	2	0.9	1.4	0.4	3.2	5.9	0.59
TIPO A	FLF	1	5.2	3.5			8.7	0.87
TIPO A	B	3	16	1.44	9		26.44	2.64
TIPO B	O	3	2				2	0.2

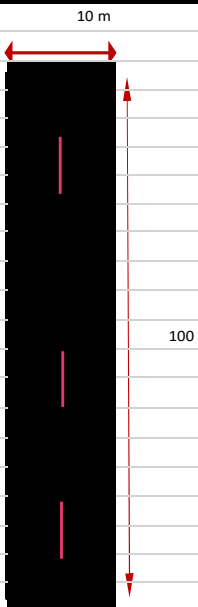
O	ALTO
M-6	5	DEFICIENTE	RECONSTRUCCIÓN	FPC	MEDIO
				FB	MEDIO
				FLF	BAJO
				B	ALTO
				O	ALTO

Bacheos y parcheos	B	m2	Ojo de pescado	O	und			
			Desplazamiento o abultamiento	DM	m			
			Perdida de la pelicula ligant	PL	m2			
			Perdida de agregados	PA	m2			
			Descascaramiento	DM	m2			
			Pulimento de agregados	PU	m2			
			Exudacion	EX	m2			
			Afloramiento de mortero	AM	m2			
			Afloramiento de agua	AA	m2			
			Desintegracion de los bordes del pavimento	DB	m2			
			Escalonamiento	ECB	m			
			Erosion de las bermas	EB	m			
			Segregacion	S	m2			
TIPO DE FALLA	FALLA	CANTIDADES PARCIALES				GRAVEDAD	TOTAL	EXTENSIÓN (%)
TIPO A	FPC	9.88	2.4	9.5		2	21.78	2.18
TIPO B	FB	0.9	1.4	0.4	3.2	2	5.9	0.59
TIPO A	FLF	5.2	3.5			1	8.7	0.87
TIPO A	B	16	1.44	9		3	26.44	2.64
TIPO B	O	2				3	2	0.2
CÁLCULO DEL INDICE DE DETERIORO SUPERFICIAL								
INDICE DE FISURACION								
GRAVEDAD	2							
EXTENSIÓN (%)	2.18							
If	2							
INDICE DE DETERIORO SUPERFICIAL								
Is	5							
CALIFICACION	DEFICIENTE							
INDICE DE DEFORMACION
