UNIVERSIDAD CÉSAR VALLEJO

**FACULTAD DE INGENIERÍA Y ARQUITECTURA**  
**ESCUELA PROFESIONAL DE INGENIERÍA CIVIL**

Evaluación del impacto de la corrosión en estructuras de concreto  
armado construidas en las playas del norte peruano

**TESIS PARA OBTENER EL TÍTULO PROFESIONAL DE:**

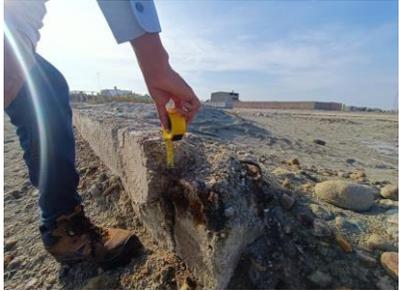
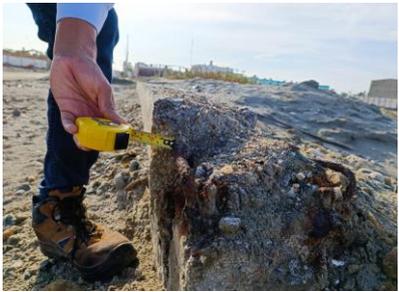
Litoral y 2da fila	Menor a 6 meses	5° 0'22.32"S 81°3'47.77"O		
	2da fila y 3ra fila	Entre 2021 a 2023	<b>Método de prevención</b>		
	3ra fila y 4ta fila	Entre 2018 a 2020	Ninguno		
	4ta fila y 5ta fila	Entre 2015 a 2017	<b>Proceso de recuperación</b>		
	✓	5ta fila a más	✓	Ninguno	
Elementos estructurales analizados			Tipo de corrosión		
✓	Sobrecimientos	✗	Vigas	✗	Carbonatación
✗	Columnas	✗	Losas	✓	Cloruros
Fotografías	Corrosión en concreto armado				
Estructura analizada N°1	Elemento estructural	Tipo		Nivel

Sobrecimientos	✓	<b>Manchas</b>	<b>Medio</b>

✓	<b>Fisuras</b>	<b>Crítico</b>	
		✓	<b>Grietas</b>	<b>Crítico</b>	
		✓	<b>Perdida de sección</b>	<b>Alto</b>	
	Columnas	-	Manchas	-	
		-	Fisuras	-	
		-	Grietas	-

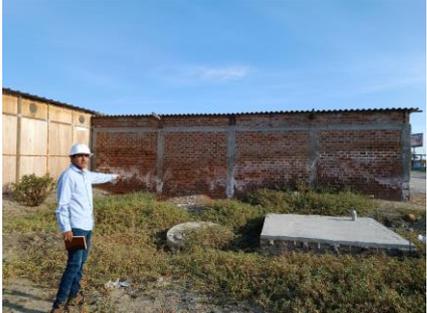
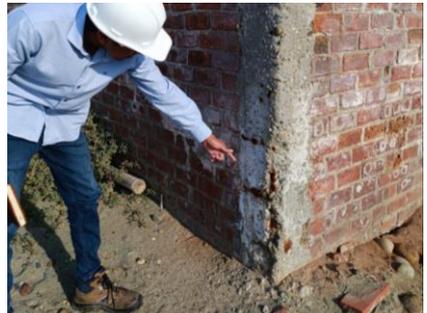
Litoral y 2da fila	Menor a 6 meses	5° 0'24.73"S 81° 3'46.99"O	
	2da fila y 3ra fila	Entre 2021 a 2023	<b>Método de prevención</b>	
	3ra fila y 4ta fila	Entre 2018 a 2020	Ninguno	
	4ta fila y 5ta fila	Entre 2015 a 2017	<b>Proceso de recuperación</b>	
	✓ 5ta fila a más	✓ De 2015 a más	Ninguno	
Elementos estructurales analizados			Tipo de corrosión	
✓ Sobrecimientos	✓ Vigas		Carbonatación	
✓ Columnas	✗ Losas	✓	Cloruros	
Fotografías	Corrosión en concreto armado			
Estructura analizada N°2	Elemento estructural	Tipo		Nivel

Sobrecimientos	✓ Manchas	Alto

✓ Fisuras	Alto	
		✓ Grietas	Alto	
		✓ Pérdida de sección	Alto	
	Columnas	✓ Manchas	Alto	
		✓ Fisuras	Crítico	
		✓ Grietas	Crítico	
		✓ Pérdida de sección	Alto	
	Vigas	✓ Manchas	Medio	
		✓ Fisuras	Bajo	
		✓ Grietas	Bajo	
		✓ Pérdida de sección	Bajo	
	Losas	- Manchas	-

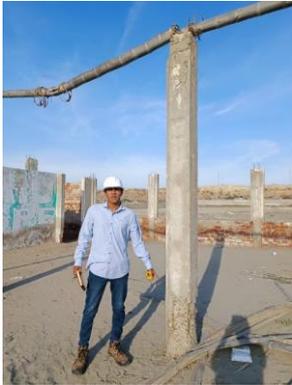
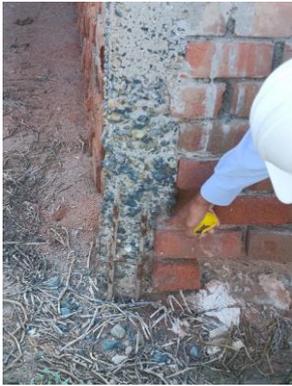
Litoral y 2da fila	Menor a 6 meses	5° 0'23.02"S 81° 3'49.55"O	
	2da fila y 3ra fila	Entre 2021 a 2023	<b>Método de prevención</b>	
	3ra fila y 4ta fila	Entre 2018 a 2020	Ninguno	
	4ta fila y 5ta fila	Entre 2015 a 2017	<b>Proceso de recuperación</b>	
	✓ 5ta fila a más	✓ De 2015 a más	Ninguno	
Elementos estructurales analizados			Tipo de corrosión	
✓ Sobrecimientos	✗ Vigas	Carbonatación		
✓ Columnas	✗ Losas	✓	Cloruros	
Fotografías	Corrosión en concreto armado			
Estructura analizada N°3	Elemento estructural	Tipo		Nivel

Sobrecimientos	✓ Manchas	Medio

✓ Fisuras	Crítico	
		✓ Grietas	Crítico	
		✓ Pérdida de sección	Alto	
	Columnas	✓ Manchas	Crítico	
		✓ Fisuras	Crítico	
		✓ Grietas	Crítico	
		✓ Pérdida de sección	Alto	
	Vigas	- Manchas	-

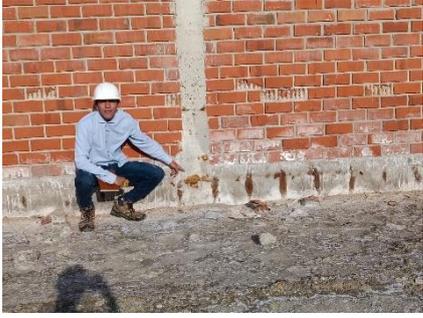
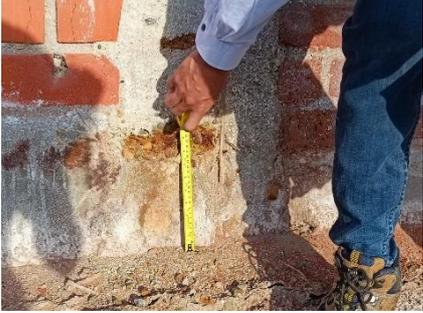
Litoral y 2da fila	Menor a 6 meses	5° 0'19.45"S 81° 3'51.18"O		
	2da fila y 3ra fila	Entre 2021 a 2023	<b>Método de prevención</b>		
	3ra fila y 4ta fila	Entre 2018 a 2020	Ninguno		
	4ta fila y 5ta fila	✓ Entre 2015 a 2017	<b>Proceso de recuperación</b>		
	✓ 5ta fila a más	De 2015 a más	Ninguno		
	Elementos estructurales analizados			Tipo de corrosión	
	✓ Sobrecimientos	✓ Vigas	Carbonatación		
✓ Columnas	✗ Losas	✓	Cloruros		
Fotografías	Corrosión en concreto armado				
Estructura analizada N°4	Elemento estructural	Tipo		Nivel

Sobrecimientos	✓ Manchas	Crítico

✓ Fisuras	Alto		
		✓ Grietas	Medio		
		✓ Pérdida de sección	Medio

Columnas	✓ Manchas	Medio		
		✓ Fisuras	Medio		
		✓ Grietas	Bajo		
		✓ Pérdida de sección	Bajo

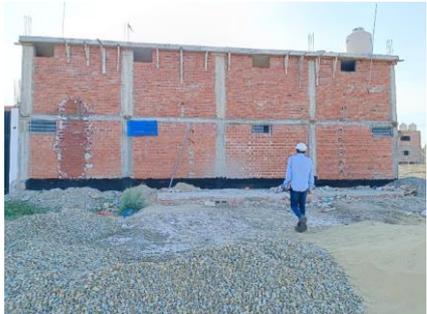
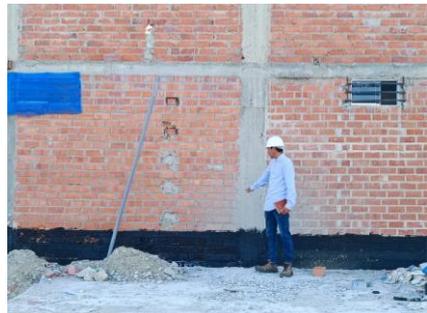
Litoral y 2da fila		Menor a 6 meses	5° 0'16.62"S 81° 3'53.09"O
	2da fila y 3ra fila	✓	Entre 2021 a 2023	<b>Método de prevención</b>
	3ra fila y 4ta fila		Entre 2018 a 2020	Anticorrosivo
	4ta fila y 5ta fila		Entre 2015 a 2017	<b>Proceso de recuperación</b>
	✓ 5ta fila a más		De 2015 a más	impermeabilizante
Elementos estructurales analizados			Tipo de corrosión	
✓	Sobrecimientos	✓	Vigas	Carbonatación
✓	Columnas	✓	Losas	✓ Cloruros
Fotografías	Corrosión en concreto armado			
Estructura analizada N°5	Elemento estructural	Tipo		Nivel

Sobrecimientos	✓	Manchas	Bajo

✓	Fisuras	Bajo
		✓	Grietas	Bajo
		✓	Perdida de sección	Bajo
	Columnas	✓	Manchas	Bajo
		✓	Fisuras	Bajo
		✗	Grietas	Nulo
		✗	Perdida de sección	Nulo
	Vigas	✓	Manchas	Bajo
		✓	Fisuras	Bajo
		✗	Grietas	Nulo
		✗	Perdida de sección	Nulo
Losas	✗	Manchas	Nulo	
	✓	Fisuras	Bajo	
	✗	Grietas	Nulo	
	✗	Perdida de sección	Nulo

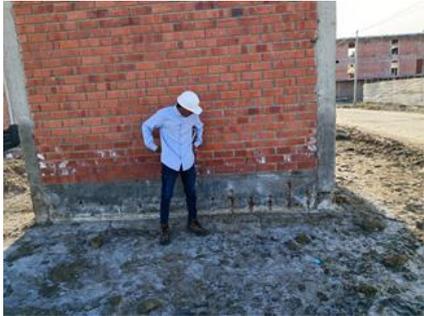
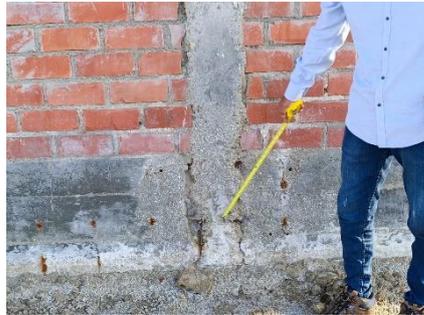
Litoral y 2da fila	Menor a 6 meses	5° 0'16.31"S 81° 3'53.13"O	
	2da fila y 3ra fila	Entre 2021 a 2023	<b>Método de prevención</b>	
	3ra fila y 4ta fila	Entre 2018 a 2020	Ninguno	
	4ta fila y 5ta fila	✓ Entre 2015 a 2017	<b>Proceso de recuperación</b>	
	✓ 5ta fila a más	De 2015 a más	Ninguno	
Elementos estructurales analizados			Tipo de corrosión	
✓ Sobrecimientos	✓ Vigas		Carbonatación	
✓ Columnas	✗ Losas	✓	Cloruros	
Fotografías	Corrosión en concreto armado			
Estructura analizada N°6	Elemento estructural	Tipo		Nivel

Sobrecimientos	✓ Manchas	Crítico

✓ Fisuras	Alto	
		✓ Grietas	Medio	
		✓ Pérdida de sección	Medio	
	Columnas	✓ Manchas	Medio	
		✓ Fisuras	Alto	
		✓ Grietas	Medio	
		✓ Pérdida de sección	Medio	
	Vigas	✓ Manchas	Bajo	
		✓ Fisuras	Bajo	
		✗ Grietas	Nulo	
		✗ Pérdida de sección	Nulo	
Losas	- Manchas	-

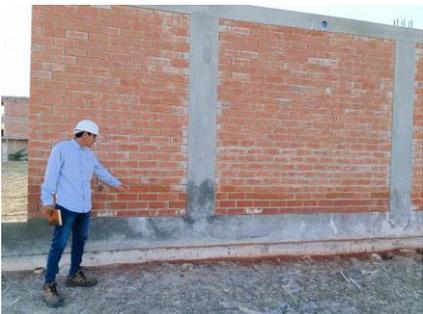
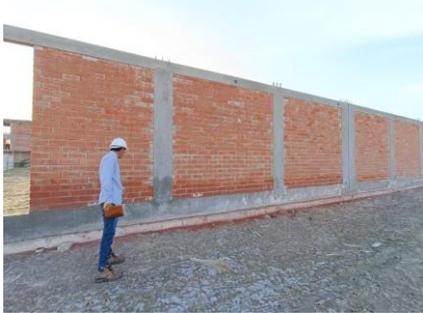
Litoral y 2da fila		Menor a 6 meses	5° 0'13.71"S 81° 3'53.77"O	
	2da fila y 3ra fila	✓	Entre 2021 a 2023	Método de prevención	
	3ra fila y 4ta fila		Entre 2018 a 2020	Inhibidores	
	4ta fila y 5ta fila		Entre 2015 a 2017	Proceso de recuperación	
	✓ 5ta fila a más		De 2015 a más	Montero epóxico	
	Elementos estructurales analizados			Tipo de corrosión	
	✓ Sobrecimientos	✓ Vigas			Carbonatación
✓ Columnas	✗ Losas	✓		Cloruros	
Fotografías	Corrosión en concreto armado				
Estructura analizada N°7	Elemento estructural	Tipo		Nivel

Sobrecimientos	✓ Manchas		Medio

✓ Fisuras		Nulo	
		✗ Grietas		Nulo	
		✗ Pérdida de sección		Nulo	
	Columnas	✓ Manchas		Medio	
		✗ Fisuras		Nulo	
		✗ Grietas		Nulo	
		✗ Pérdida de sección		Nulo	
	Vigas	✗ Manchas		Nulo	
		✗ Fisuras		Nulo	
		✗ Grietas		Nulo	
		✗ Pérdida de sección		Nulo	
Losas	- Manchas		-

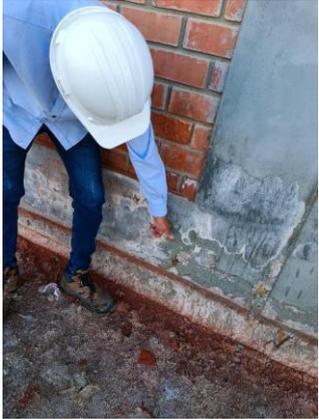
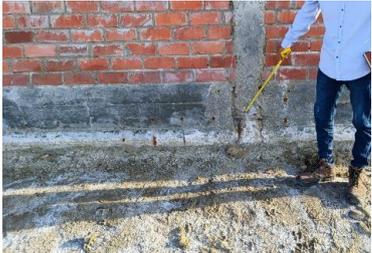
Litoral y 2da fila	Menor a 6 meses	5° 0'11.12"S 81° 3'53.67"O		
	2da fila y 3ra fila	Entre 2021 a 2023	<b>Método de prevención</b>		
	3ra fila y 4ta fila	Entre 2018 a 2020	Ninguno		
	4ta fila y 5ta fila	✓ Entre 2015 a 2017	<b>Proceso de recuperación</b>		
	✓ 5ta fila a más	De 2015 a más	Ninguno		
	Elementos estructurales analizados			Tipo de corrosión	
	✓ Sobrecimientos	✓ Vigas		Carbonatación	
✓ Columnas	✗ Losas	✓	Cloruros		
Fotografías	Corrosión en concreto armado				
Estructura analizada N°8	Elemento estructural	Tipo		Nivel

Sobrecimientos	✓ Manchas	Crítico

✓ Fisuras	Crítico		
		✓ Grietas	Alto		
		✓ Pérdida de sección	Alto		
	Columnas	✓ Manchas	Crítico		
		✓ Fisuras	Crítico		
		✓ Grietas	Alto		
		✓ Pérdida de sección	Alto		
	Vigas	✓ Manchas	Medio		
		✓ Fisuras	Bajo		
		✗ Grietas	Nulo		
		✗ Pérdida de sección	Nulo		
Losas	- Manchas	-

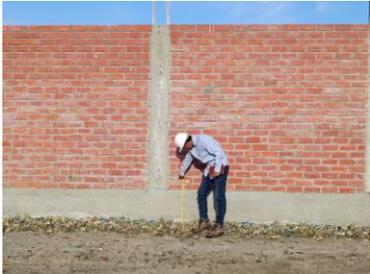
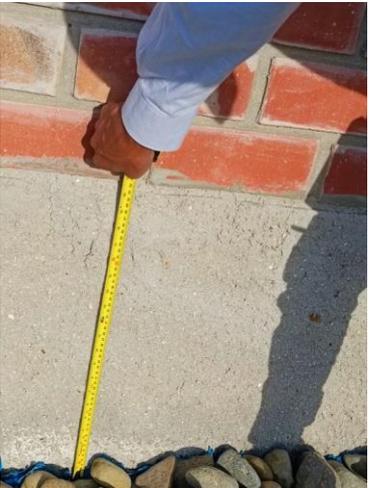
Litoral y 2da fila	✓	Menor a 6 meses	5° 0'10.01"S 81° 3'54.14"O	
	2da fila y 3ra fila		Entre 2021 a 2023	<b>Método de prevención</b>	
	3ra fila y 4ta fila		Entre 2018 a 2020	Cimentación alta	
	4ta fila y 5ta fila		Entre 2015 a 2017	<b>Proceso de recuperación</b>	
	✓ 5ta fila a más		De 2015 a más	Ninguno	
	Elementos estructurales analizados			Tipo de corrosión	
	✓	Sobrecimientos	✓	Vigas	Carbonatación
✓	Columnas	✗	Losas	✓ Cloruros	
Fotografías	Corrosión en concreto armado				
Estructura analizada N°9	Elemento estructural	Tipo		Nivel

Sobrecimientos	✓	Manchas	Bajo

✗	Fisuras	Nulo	
		✗	Grietas	Nulo	
		✗	Perdida de sección	Nulo	
	Columnas	✗	Manchas	Nulo	
		✗	Fisuras	Nulo	
		✗	Grietas	Nulo	
		✗	Perdida de sección	Nulo	
	Vigas	-	Manchas	-

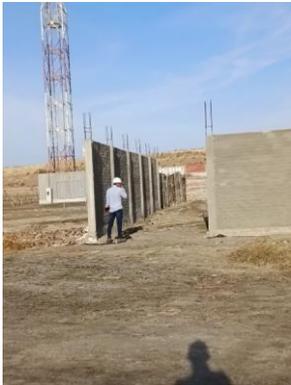
De igual manera, los niveles críticos se mantuvieron debido a las estructuras N°10 y N°48 antes mencionadas.

Litoral y 2da fila	Menor a 6 meses	5° 0'7.04"S 81° 3'53.28"O		
	2da fila y 3ra fila	Entre 2021 a 2023	<b>Método de prevención</b>		
	3ra fila y 4ta fila	✓ Entre 2018 a 2020	Membrana HDP		
	4ta fila y 5ta fila	Entre 2015 a 2017	<b>Proceso de recuperación</b>		
	✓ 5ta fila a más	De 2015 a más	Ninguno		
	Elementos estructurales analizados			Tipo de corrosión	
	✓ Sobrecimientos	✗ Vigas	Carbonatación		
✓ Columnas	✗ Losas	✓	Cloruros		
Fotografías	Corrosión en concreto armado				
Estructura analizada N°10	Elemento estructural	Tipo		Nivel

Sobrecimientos	✓ Manchas	Crítico

✓ Fisuras	Crítico		
		✓ Grietas	Alto		
		✓ Perdida de sección	Alto		
	Columnas	✓ Manchas	Crítico		
		✓ Fisuras	Crítico		
		✓ Grietas	Alto		
		✓ Perdida de sección	Alto		
	Vigas	Manchas			
		Fisuras			
		Grietas			
		Perdida de sección			
Losas	- Manchas	-

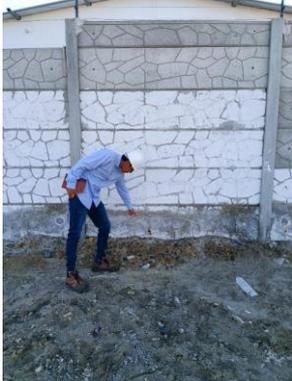
Litoral y 2da fila		Menor a 6 meses	5° 0'5.78"S 81° 3'54.82"O	
	2da fila y 3ra fila	✓	Entre 2021 a 2023	Método de prevención	
	3ra fila y 4ta fila		Entre 2018 a 2020	Antisaltre	
	4ta fila y 5ta fila		Entre 2015 a 2017	Proceso de recuperación	
	✓ 5ta fila a más		De 2015 a más	Ninguno	
	Elementos estructurales analizados			Tipo de corrosión	
	✓ Sobrecimientos	✓ Vigas			Carbonatación
✓ Columnas	✗ Losas	✓		Cloruros	
Fotografías	Corrosión en concreto armado				
Estructura analizada N°11	Elemento estructural	Tipo		Nivel

Sobrecimientos	✓ Manchas	Bajo

✓ Fisuras	Bajo		
		✗ Grietas	Nulo		
		✗ Pérdida de sección	Nulo		
	Columnas	✗ Manchas	Nulo		
		✗ Fisuras	Nulo		
		✗ Grietas	Nulo		
		✗ Pérdida de sección	Nulo		
	Vigas	✗ Manchas	Nulo		
		✗ Fisuras	Nulo		
		✗ Grietas	Nulo		
		✗ Pérdida de sección	Nulo		
	Losas	- Manchas	-

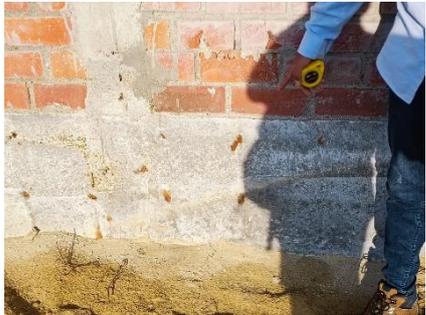
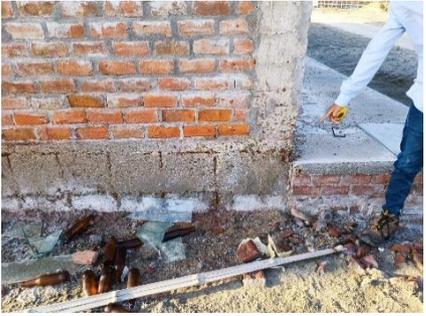
Litoral y 2da fila	Menor a 6 meses	5° 0'2.97"S 81° 3'55.88"O		
	2da fila y 3ra fila	Entre 2021 a 2023	<b>Método de prevención</b>		
	3ra fila y 4ta fila	Entre 2018 a 2020	Ninguno		
	4ta fila y 5ta fila	✓ Entre 2015 a 2017	<b>Proceso de recuperación</b>		
	✓ 5ta fila a más	De 2015 a más	Ninguno		
	Elementos estructurales analizados			Tipo de corrosión	
	✓ Sobrecimientos	✓ Vigas	Carbonatación		
✓ Columnas	✗ Losas	✓	Cloruros		
Fotografías	Corrosión en concreto armado				
Estructura analizada N°12	Elemento estructural	Tipo		Nivel

Sobrecimientos	✓ Manchas	Crítico

✓ Fisuras	Crítico		
		✓ Grietas	Alto		
		✓ Pérdida de sección	Alto		
	Columnas	✓ Manchas	Alto		
		✓ Fisuras	Alto		
		✓ Grietas	Alto		
		✓ Pérdida de sección	Alto		
	Vigas	✓ Manchas	Medio		
		✓ Fisuras	Medio		
		✓ Grietas	Bajo		
		✓ Pérdida de sección	Bajo		
Losas	- Manchas	-

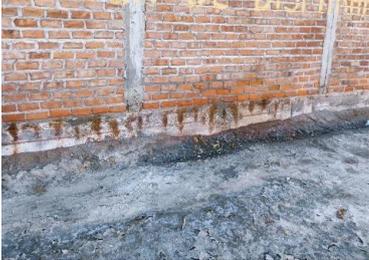
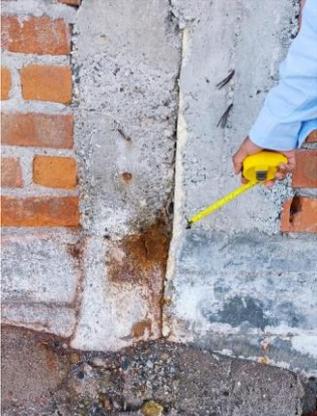
Litoral y 2da fila	Menor a 6 meses	5° 0'4.30"S 81° 3'56.91"O	
	2da fila y 3ra fila	Entre 2021 a 2023	<b>Método de prevención</b>	
	3ra fila y 4ta fila	Entre 2018 a 2020	Ninguno	
	4ta fila y 5ta fila	Entre 2015 a 2017	<b>Proceso de recuperación</b>	
	✓ 5ta fila a más	✓ De 2015 a más	Ninguno	
Elementos estructurales analizados			Tipo de corrosión	
✓ Sobrecimientos	✓ Vigas		Carbonatación	
✓ Columnas	✗ Losas	✓	Cloruros	
Fotografías	Corrosión en concreto armado			
Estructura analizada N°13	Elemento estructural	Tipo		Nivel

Sobrecimientos	✓ Manchas	Crítico

✓ Fisuras	Crítico	
		✓ Grietas	Crítico	
		✓ Perdida de sección	Alto	
	Columnas	✓ Manchas	Crítico	
		✓ Fisuras	Crítico	
		✓ Grietas	Crítico	
		✓ Perdida de sección	Alto	
	Vigas	✓ Manchas	Crítico	
		✓ Fisuras	Crítico	
		✓ Grietas	Alto	
		✓ Perdida de sección	Alto	
	Losas	- Manchas	-

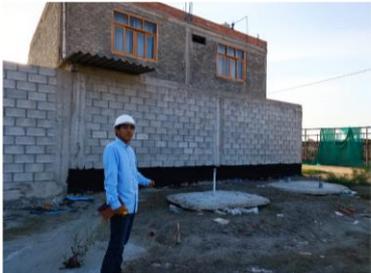
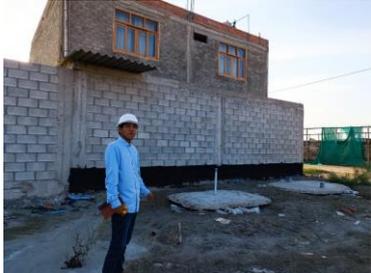
Litoral y 2da fila		Menor a 6 meses	5° 0'2.67"S 81° 3'57.53"O	
	2da fila y 3ra fila	✓	Entre 2021 a 2023	Método de prevención	
	3ra fila y 4ta fila		Entre 2018 a 2020	Anticorrosivo	
	4ta fila y 5ta fila		Entre 2015 a 2017	Proceso de recuperación	
	✓ 5ta fila a más		De 2015 a más	mpermeabilizante	
	Elementos estructurales analizados			Tipo de corrosión	
	✓	Sobrecimientos	✓	Vigas	Carbonatación
✓	Columnas	✓	Losas	✓ Cloruros	
Fotografías	Corrosión en concreto armado				
Estructura analizada N°14	Elemento estructural	Tipo		Nivel

Sobrecimientos	✓	Manchas	Bajo

✓	Fisuras	Bajo	
		✗	Grietas	Nulo	
		✗	Perdida de sección	Nulo

Columnas	✓	Manchas	Bajo	
		✗	Fisuras	Nulo	
		✗	Grietas	Nulo	
		✗	Perdida de sección	Nulo

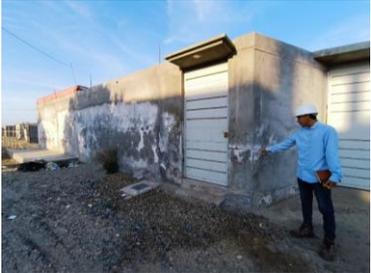
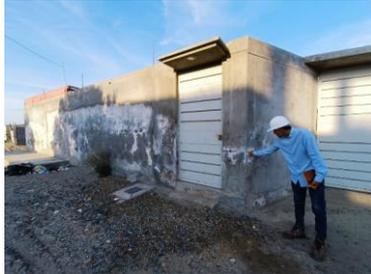
Litoral y 2da fila	Menor a 6 meses	5° 0'0.02"S 81° 3'57.71"O		
	2da fila y 3ra fila	Entre 2021 a 2023	<b>Método de prevención</b>		
	3ra fila y 4ta fila	✓ Entre 2018 a 2020	Ninguno		
	4ta fila y 5ta fila	Entre 2015 a 2017	<b>Proceso de recuperación</b>		
	✓ 5ta fila a más	De 2015 a más	Ninguno		
	Elementos estructurales analizados			Tipo de corrosión	
	✓ Sobrecimientos	✓ Vigas	Carbonatación		
✓ Columnas	✓ Losas	✓	Cloruros		
Fotografías	Corrosión en concreto armado				
Estructura analizada N°15	Elemento estructural	Tipo		Nivel

Sobrecimientos	✓ Manchas	Alto

✓ Fisuras	Alto		
		✓ Grietas	Medio		
		✗ Pérdida de sección	Nulo		
	Columnas	✓ Manchas	Medio		
		✓ Fisuras	Medio		
		✓ Grietas	Bajo		
		✗ Pérdida de sección	Nulo		
	Vigas	✓ Manchas	Bajo		
		✗ Fisuras	Nulo		
		✗ Grietas	Nulo		
		✗ Pérdida de sección	Nulo		
	Losas	✗ Manchas	Nulo		
		✗ Fisuras	Nulo		
		✗ Grietas	Nulo		
		✗ Pérdida de sección	Nulo

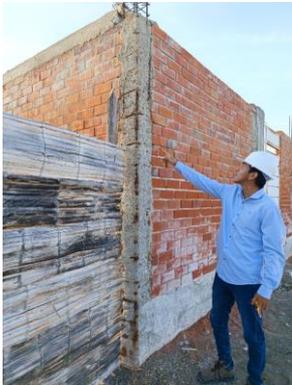
Litoral y 2da fila	Menor a 6 meses	4°59'41.36"S 81° 4'8.16"O		
	2da fila y 3ra fila	Entre 2021 a 2023	<b>Método de prevención</b>		
	3ra fila y 4ta fila	Entre 2018 a 2020	Ninguno		
	4ta fila y 5ta fila	Entre 2015 a 2017	<b>Proceso de recuperación</b>		
	✓ 5ta fila a más	✓ De 2015 a más	Ninguno		
	Elementos estructurales analizados			Tipo de corrosión	
✓ Sobrecimientos	✗ Vigas	Carbonatación			
✓ Columnas	✗ Losas	✓	Cloruros		
Fotografías	Corrosión en concreto armado				
Estructura analizada N°16	Elemento estructural	Tipo		Nivel

Sobrecimientos	✓ Manchas	Alto

✓ Fisuras	Alto		
		✓ Grietas	Crítico		
		✓ Perdida de sección	Crítico		
	Columnas	✓ Manchas	Alto		
		✓ Fisuras	Crítico		
		✓ Grietas	Crítico		
		✓ Perdida de sección	Crítico		
	Vigas	-	Manchas	-

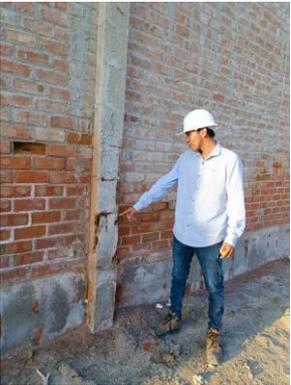
Litoral y 2da fila	Menor a 6 meses	4°59'36.60"S 81° 4'9.19"O	
	2da fila y 3ra fila	Entre 2021 a 2023	<b>Método de prevención</b>	
	3ra fila y 4ta fila	Entre 2018 a 2020	Ninguno	
	4ta fila y 5ta fila	Entre 2015 a 2017	<b>Proceso de recuperación</b>	
	✓ 5ta fila a más	✓ De 2015 a más	Ninguno	
Elementos estructurales analizados			Tipo de corrosión	
✓ Sobrecimientos	✗ Vigas	Carbonatación		
✓ Columnas	✗ Losas	✓	Cloruros	
Fotografías	Corrosión en concreto armado			
Estructura analizada N°17	Elemento estructural	Tipo		Nivel

Sobrecimientos	✓ Manchas	Crítico

✓ Fisuras	Crítico	
		✓ Grietas	Crítico	
		✓ Pérdida de sección	Alto	
	Columnas	✓ Manchas	Crítico	
		✓ Fisuras	Crítico	
		✓ Grietas	Crítico	
		✓ Pérdida de sección	Alto	
	Vigas	- Manchas	-

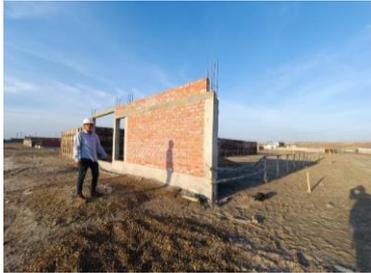
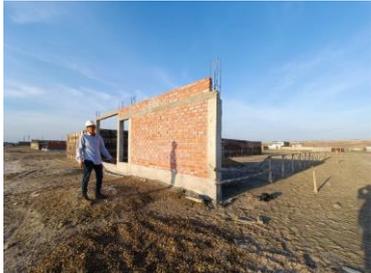
Litoral y 2da fila	✓ Menor a 6 meses	4°59'32.73"S 81° 4'9.36"O		
	2da fila y 3ra fila	Entre 2021 a 2023	<b>Método de prevención</b>		
	3ra fila y 4ta fila	Entre 2018 a 2020	Ninguno		
	4ta fila y 5ta fila	Entre 2015 a 2017	<b>Proceso de recuperación</b>		
	✓ 5ta fila a más	De 2015 a más	Ninguno		
	Elementos estructurales analizados			Tipo de corrosión	
	✓ Sobrecimientos	✗ Vigas	Carbonatación		
✓ Columnas	✗ Losas	✓	Cloruros		
Fotografías	Corrosión en concreto armado				
Estructura analizada N°18	Elemento estructural	Tipo		Nivel

Sobrecimientos	✗	Manchas	Nulo

✗	Fisuras	Nulo	
		✗	Grietas	Nulo	
		✗	Perdida de sección	Nulo	
	Columnas	✗	Manchas	Nulo	
		✗	Fisuras	Nulo	
		✗	Grietas	Nulo	
		✗	Perdida de sección	Nulo	
	Vigas	-	Manchas	-

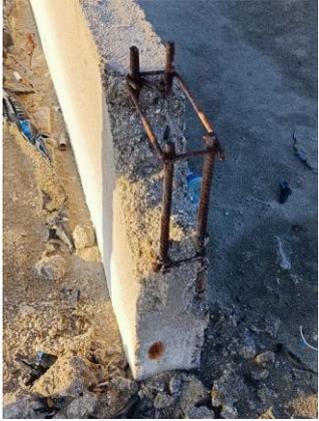
Litoral y 2da fila		Menor a 6 meses	4°59'31.48"S 81° 4'9.85"O	
	2da fila y 3ra fila	✓	Entre 2021 a 2023	Método de prevención	
	3ra fila y 4ta fila		Entre 2018 a 2020	Ninguno	
	4ta fila y 5ta fila		Entre 2015 a 2017	Proceso de recuperación	
	✓ 5ta fila a más		De 2015 a más	Ninguno	
	Elementos estructurales analizados			Tipo de corrosión	
	✓ Sobrecimientos	✗ Vigas			Carbonatación
✗ Columnas	✗ Losas		✓	Cloruros	
Fotografías	Corrosión en concreto armado				
Estructura analizada N°19	Elemento estructural	Tipo		Nivel

Sobrecimientos	✓	Manchas	Medio

✓	Fisuras	Medio	
		✓	Grietas	Alto	
		✓	Perdida de sección	Crítico	
	Columnas	-	Manchas	-	
		-	Fisuras	-	
		-	Grietas	-	
		-	Perdida de sección	-	
	Vigas	-	Manchas	-

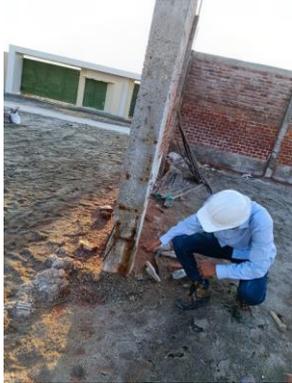
Litoral y 2da fila	Menor a 6 meses	4°59'30.15"S 81° 4'11.54"O		
	2da fila y 3ra fila	Entre 2021 a 2023	<b>Método de prevención</b>		
	3ra fila y 4ta fila	Entre 2018 a 2020	Ninguno		
	4ta fila y 5ta fila	Entre 2015 a 2017	<b>Proceso de recuperación</b>		
	✓ 5ta fila a más	✓ De 2015 a más	Ninguno		
	Elementos estructurales analizados			Tipo de corrosión	
	✓ Sobrecimientos	✗ Vigas	Carbonatación		
✓ Columnas	✗ Losas	✓	Cloruros		
Fotografías	Corrosión en concreto armado				
Estructura analizada N°21	Elemento estructural	Tipo	Nivel

Sobrecimientos	✓ Manchas	Crítico

✓ Fisuras	Alto		
		✓ Grietas	Crítico		
		✓ Perdida de sección	Crítico		
	Columnas	✓ Manchas	Crítico		
		✓ Fisuras	Alto		
		✓ Grietas	Crítico		
		✓ Perdida de sección	Crítico		
	Vigas	- Manchas	-

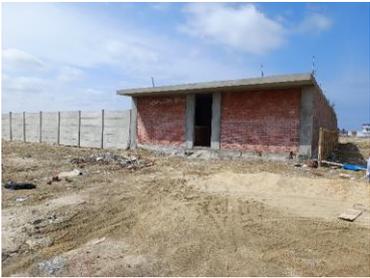
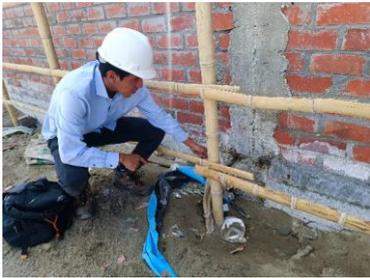
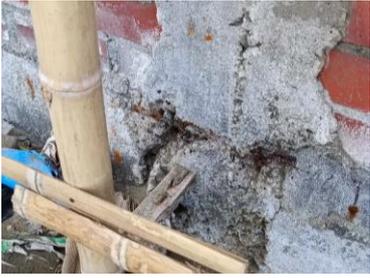
Litoral y 2da fila		Menor a 6 meses	4°59'27.25"S 81° 3'58.01"O	
	2da fila y 3ra fila	✓	Entre 2021 a 2023	Método de prevención	
	3ra fila y 4ta fila		Entre 2018 a 2020	Bolsas de plastico	
	4ta fila y 5ta fila		Entre 2015 a 2017	Proceso de recuperación	
	✓ 5ta fila a más		De 2015 a más	Ninguno	
	Elementos estructurales analizados			Tipo de corrosión	
	✓	Sobrecimientos	✓	Vigas	Carbonatación
✓	Columnas	✓	Losas	✓ Cloruros	
Fotografías	Corrosión en concreto armado				
Estructura analizada N°22	Elemento estructural	Tipo		Nivel

Sobrecimientos	✓	Manchas	Bajo

✓	Fisuras	Bajo	
		✓	Grietas	Medio	
		✓	Perdida de sección	Medio	
	Columnas	✓	Manchas	Bajo	
		✓	Fisuras	Bajo	
		✓	Grietas	Medio	
		✓	Perdida de sección	Bajo	
	Vigas	✓	Manchas	Bajo	
		✗	Fisuras	Nulo	
		✗	Grietas	Nulo	
		✗	Perdida de sección	Nulo	
	Losas	✗	Manchas	Nulo	
		✗	Fisuras	Nulo	
		✗	Grietas	Nulo	
		✗	Perdida de sección	Nulo

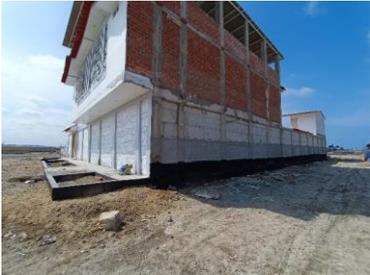
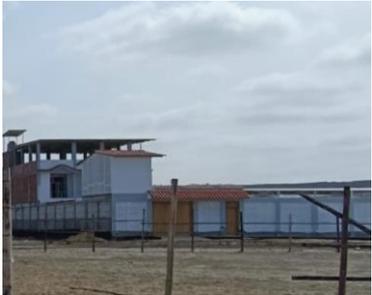
Litoral y 2da fila	Menor a 6 meses	4°59'27.00"S 81° 4'0.01"O		
	2da fila y 3ra fila	Entre 2021 a 2023	<b>Método de prevención</b>		
	3ra fila y 4ta fila	✓ Entre 2018 a 2020	Anticorrosivo		
	4ta fila y 5ta fila	Entre 2015 a 2017	<b>Proceso de recuperación</b>		
	✓ 5ta fila a más	De 2015 a más	impermeabilizante		
	Elementos estructurales analizados			Tipo de corrosión	
	✓ Sobrecimientos	✓ Vigas	Carbonatación		
✓ Columnas	✓ Losas	✓	Cloruros		
Fotografías	Corrosión en concreto armado				
Estructura analizada N°23	Elemento estructural	Tipo		Nivel

Sobrecimientos	✓ Manchas	Medio		
		✓ Fisuras	Bajo		
		✗ Grietas	Nulo		
		✗ Pérdida de sección	Nulo		
	Columnas	✓ Manchas	Bajo		
		✗ Fisuras	Nulo		
		✗ Grietas	Nulo		
		✗ Pérdida de sección	Nulo		
	Vigas	✓ Manchas	Bajo		
		✗ Fisuras	Nulo		
		✗ Grietas	Nulo		
		✗ Pérdida de sección	Nulo		
	Losas	✗ Manchas	Nulo		
		✗ Fisuras	Nulo		
		✗ Grietas	Nulo		
		✗ Pérdida de sección	Nulo

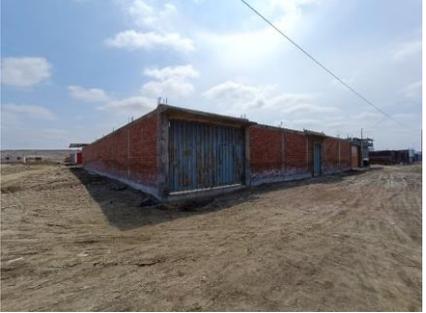
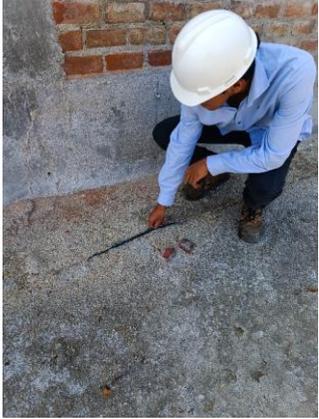
Litoral y 2da fila		Menor a 6 meses	4°59'28.09"S 81° 4'6.20"O	
	2da fila y 3ra fila		Entre 2021 a 2023	Método de prevención	
	3ra fila y 4ta fila	✓	Entre 2018 a 2020	Ninguno	
	4ta fila y 5ta fila		Entre 2015 a 2017	Proceso de recuperación	
	✓ 5ta fila a más		De 2015 a más	Ninguno	
	Elementos estructurales analizados			Tipo de corrosión	
	✓ Sobrecimientos	✓ Vigas			Carbonatación
✓ Columnas	✗ Losas	✓		Cloruros	
Fotografías	Corrosión en concreto armado				
Estructura analizada N°25	Elemento estructural	Tipo		Nivel

Sobrecimientos	✓ Manchas		Medio

✓ Fisuras		Medio	
		✓ Grietas		Medio	
		✓ Pérdida de sección		Medio	
	Columnas	✓ Manchas		Medio	
		✓ Fisuras		Bajo	
		✓ Grietas		Medio	
		✓ Pérdida de sección		Bajo	
	Vigas	✓ Manchas		Bajo	
		✓ Fisuras		Bajo	
		✗ Grietas		Nulo	
		✗ Pérdida de sección		Nulo	
	Losas	- Manchas		-

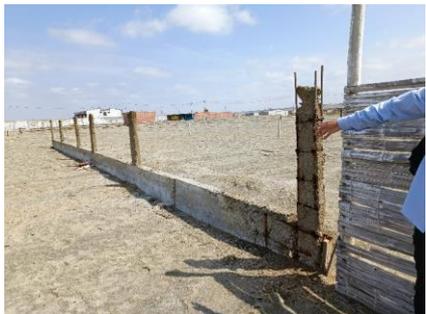
Litoral y 2da fila	Menor a 6 meses	4°59'27.47"S 81° 4'9.85"O		
	2da fila y 3ra fila	Entre 2021 a 2023	<b>Método de prevención</b>		
	3ra fila y 4ta fila	Entre 2018 a 2020	Ninguno		
	4ta fila y 5ta fila	✓ Entre 2015 a 2017	<b>Proceso de recuperación</b>		
	✓ 5ta fila a más	De 2015 a más	Ninguno		
	Elementos estructurales analizados			Tipo de corrosión	
	✓ Sobrecimientos	✗ Vigas	Carbonatación		
✓ Columnas	✗ Losas	✓	Cloruros		
Fotografías	Corrosión en concreto armado				
Estructura analizada N°26	Elemento estructural	Tipo		Nivel

Sobrecimientos	✓	Manchas	Crítico

✓	Fisuras	Crítico	
		✓	Grietas	Crítico	
		✓	Perdida de sección	Alto	
	Columnas	✓	Manchas	Crítico	
		✓	Fisuras	Crítico	
		✓	Grietas	Alto	
		✓	Perdida de sección	Crítico	
	Vigas	-	Manchas	-

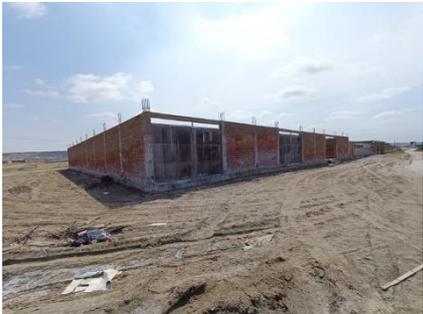
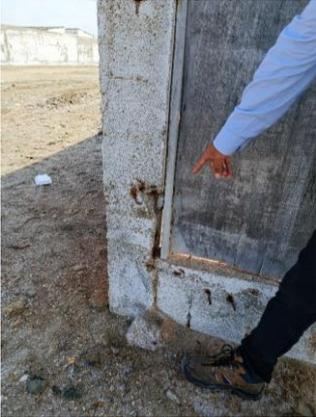
Litoral y 2da fila	Menor a 6 meses	4°59'25.50"S 81° 4'11.77"O		
	2da fila y 3ra fila	Entre 2021 a 2023	<b>Método de prevención</b>		
	3ra fila y 4ta fila	Entre 2018 a 2020	Ninguno		
	4ta fila y 5ta fila	✓ Entre 2015 a 2017	<b>Proceso de recuperación</b>		
	✓ 5ta fila a más	De 2015 a más	Ninguno		
	Elementos estructurales analizados			Tipo de corrosión	
	✓ Sobrecimientos	✓ Vigas	Carbonatación		
✓ Columnas	✗ Losas	✓	Cloruros		
Fotografías	Corrosión en concreto armado				
Estructura analizada N°27	Elemento estructural	Tipo		Nivel

Sobrecimientos	✓ Manchas	Crítico

✓ Fisuras	Alto		
		✓ Grietas	Alto		
		✓ Perdida de sección	Alto		
	Columnas	✓ Manchas	Crítico		
		✓ Fisuras	Crítico		
		✓ Grietas	Alto		
		✓ Perdida de sección	Alto		
	Vigas	✓ Manchas	Bajo		
		✗ Fisuras	Nulo		
		✗ Grietas	Nulo		
		✗ Perdida de sección	Nulo		
	Losas	- Manchas	-

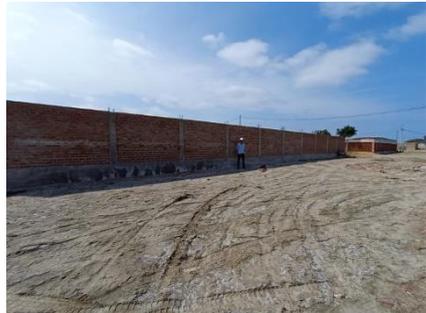
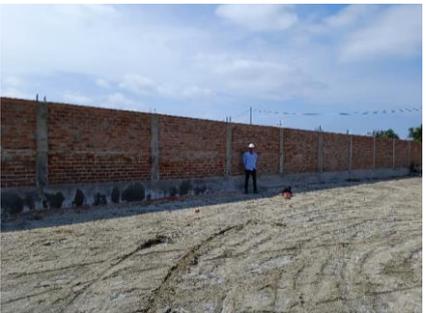
Litoral y 2da fila	Menor a 6 meses	4°59'26.01"S 81° 4'13.28"O		
	2da fila y 3ra fila	Entre 2021 a 2023	<b>Método de prevención</b>		
	3ra fila y 4ta fila	✓ Entre 2018 a 2020	Ninguno		
	4ta fila y 5ta fila	Entre 2015 a 2017	<b>Proceso de recuperación</b>		
	✓ 5ta fila a más	De 2015 a más	Ninguno		
	Elementos estructurales analizados			Tipo de corrosión	
	✓ Sobrecimientos	✗ Vigas	Carbonatación		
✓ Columnas	✗ Losas	✓	Cloruros		
Fotografías	Corrosión en concreto armado				
Estructura analizada N°28	Elemento estructural	Tipo		Nivel

Sobrecimientos	✓ Manchas	Alto

✓ Fisuras	Alto		
		✓ Grietas	Alto		
		✓ Pérdida de sección	Medio		
	Columnas	✓ Manchas	Medio		
		✓ Fisuras	Medio		
		✗ Grietas	Nulo		
		✗ Pérdida de sección	Nulo		
	Vigas	- Manchas	-

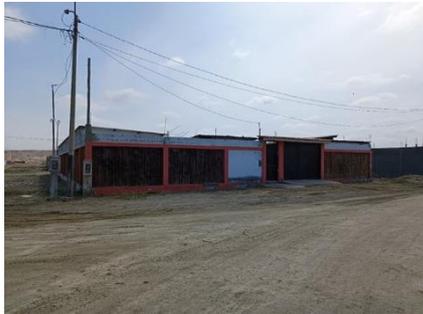
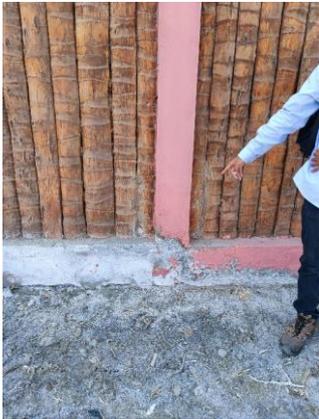
Litoral y 2da fila	Menor a 6 meses	4°59'26.74"S 81° 4'14.61"O		
	2da fila y 3ra fila	Entre 2021 a 2023	<b>Método de prevención</b>		
	3ra fila y 4ta fila	✓ Entre 2018 a 2020	Ninguno		
	4ta fila y 5ta fila	Entre 2015 a 2017	<b>Proceso de recuperación</b>		
	✓ 5ta fila a más	De 2015 a más	Ninguno		
	Elementos estructurales analizados			Tipo de corrosión	
	✓ Sobrecimientos	✓ Vigas	Carbonatación		
✓ Columnas	✗ Losas	✓	Cloruros		
Fotografías	Corrosión en concreto armado				
Estructura analizada N°29	Elemento estructural	Tipo		Nivel

Sobrecimientos	✓ Manchas	Alto

✓ Fisuras	Alto		
		✓ Grietas	Medio		
		✓ Perdida de sección	Medio		
	Columnas	✓ Manchas	Alto		
		✓ Fisuras	Alto		
		✓ Grietas	Medio		
		✓ Perdida de sección	Bajo		
	Vigas	✓ Manchas	Bajo		
		✓ Fisuras	Bajo		
		✗ Grietas	Nulo		
		✗ Perdida de sección	Nulo		
	Losas	- Manchas	-

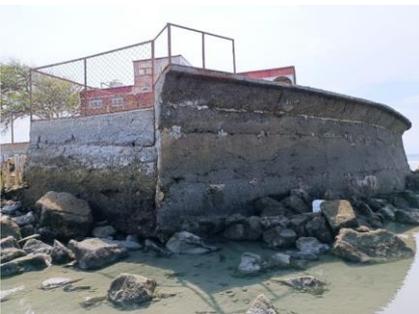
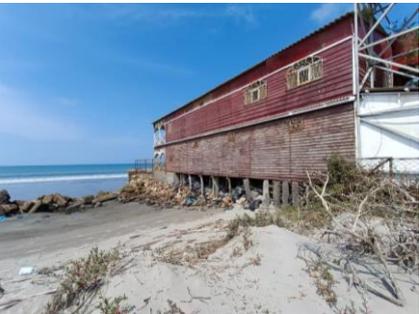
✓ Litoral y 2da fila	Menor a 6 meses	4°59'29.59"S 81° 4'22.87"O	
	2da fila y 3ra fila	Entre 2021 a 2023	<b>Método de prevención</b>	
	3ra fila y 4ta fila	Entre 2018 a 2020	Pilotes de madera	
	4ta fila y 5ta fila	Entre 2015 a 2017	<b>Proceso de recuperación</b>	
	5ta fila a más	✓ De 2015 a más	Ninguno	
	Elementos estructurales analizados			Tipo de corrosión
✓ Sobrecimientos	✗ Vigas	Carbonatación		
✗ Columnas	✗ Losas	✓ Cloruros		
Fotografías	Corrosión en concreto armado			
Estructura analizada N°30	Elemento estructural	Tipo	Nivel

Sobrecimientos	✓ Manchas	Alto

✓ Fisuras	Alto	
		✓ Grietas	Alto	
		✓ Perdida de sección	Alto	
	Columnas	✓ Manchas	Medio	
		✓ Fisuras	Medio	
		✓ Grietas	Bajo	
		✓ Perdida de sección	Bajo	
	Vigas	- Manchas	-

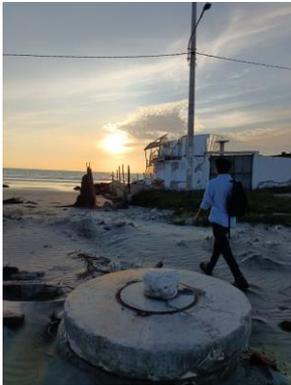
✓ Litoral y 2da fila	Menor a 6 meses	4°59'30.66"S 81° 4'20.70"O	
	2da fila y 3ra fila	Entre 2021 a 2023	<b>Método de prevención</b>	
	3ra fila y 4ta fila	Entre 2018 a 2020	Ninguno	
	4ta fila y 5ta fila	Entre 2015 a 2017	<b>Proceso de recuperación</b>	
	5ta fila a más	✓ De 2015 a más	Ninguno	
Elementos estructurales analizados			Tipo de corrosión	
✓ Sobrecimientos	✓ Vigas	Carbonatación		
✓ Columnas	✓ Losas	✓	Cloruros	
Fotografías	Corrosión en concreto armado			
Estructura analizada N°31	Elemento estructural	Tipo		Nivel

Sobrecimientos	✓ Manchas	Crítico

✓ Fisuras	Crítico	
		✓ Grietas	Crítico	
		✓ Pérdida de sección	Crítico	
	Columnas	✓ Manchas	Crítico	
		✓ Fisuras	Crítico	
		✓ Grietas	Crítico	
		✓ Pérdida de sección	Crítico	
	Vigas	✓ Manchas	Crítico	
		✓ Fisuras	Crítico	
		✓ Grietas	Crítico	
		✓ Pérdida de sección	Crítico	
Losas	✓ Manchas	Crítico		
	✓ Fisuras	Crítico		
	✓ Grietas	Crítico		
	✓ Pérdida de sección	Crítico

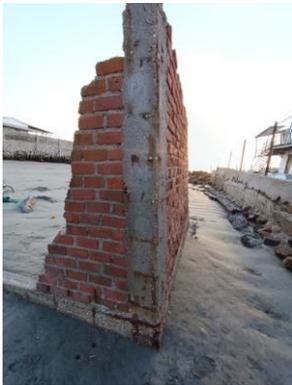
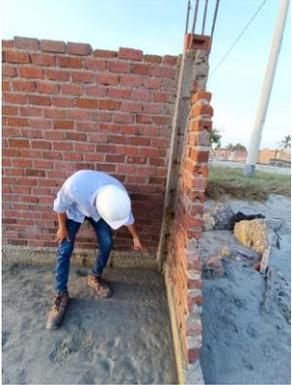
✓ Litoral y 2da fila	Menor a 6 meses	4°59'31.01"S 81° 4'20.43"O	
	2da fila y 3ra fila	Entre 2021 a 2023	<b>Método de prevención</b>	
	3ra fila y 4ta fila	Entre 2018 a 2020	Ninguno	
	4ta fila y 5ta fila	Entre 2015 a 2017	<b>Proceso de recuperación</b>	
	5ta fila a más	✓ De 2015 a más	Ninguno	
Elementos estructurales analizados			Tipo de corrosión	
✓ Sobrecimientos	✗ Vigas	Carbonatación		
✓ Columnas	✗ Losas	✓	Cloruros	
Fotografías	Corrosión en concreto armado			
Estructura analizada N°32	Elemento estructural	Tipo		Nivel

Sobrecimientos	✓ Manchas	Crítico

✓ Fisuras	Crítico	
		✓ Grietas	Crítico	
		✓ Perdida de sección	Crítico	
	Columnas	✓ Manchas	Crítico	
		✓ Fisuras	Crítico	
		✓ Grietas	Crítico	
		✓ Perdida de sección	Crítico	
	Vigas	- Manchas	-

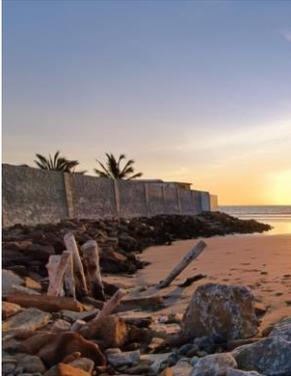
✓ Litoral y 2da fila	Menor a 6 meses	4°59'33.12"S 81° 4'20.40"O	
	2da fila y 3ra fila	Entre 2021 a 2023	<b>Método de prevención</b>	
	3ra fila y 4ta fila	Entre 2018 a 2020	Ninguno	
	4ta fila y 5ta fila	Entre 2015 a 2017	<b>Proceso de recuperación</b>	
	5ta fila a más	✓ De 2015 a más	Ninguno	
Elementos estructurales analizados			Tipo de corrosión	
✓ Sobrecimientos	✗ Vigas	Carbonatación		
✓ Columnas	✗ Losas	✓	Cloruros	
Fotografías	Corrosión en concreto armado			
Estructura analizada N°33	Elemento estructural	Tipo		Nivel

Sobrecimientos	✓ Manchas	Alto

✓ Fisuras	Crítico	
		✓ Grietas	Crítico	
		✓ Perdida de sección	Crítico	
	Columnas	✓ Manchas	Crítico	
		✓ Fisuras	Crítico	
		✓ Grietas	Crítico	
		✓ Perdida de sección	Crítico	
	Vigas	- Manchas	-

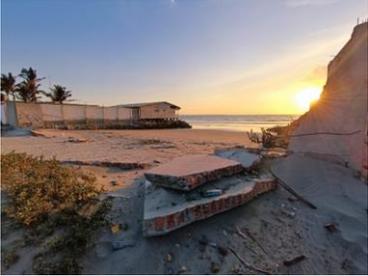
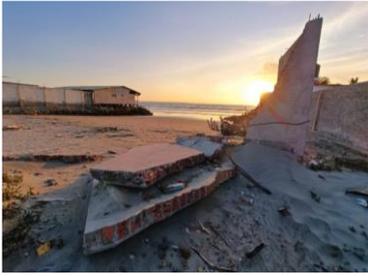
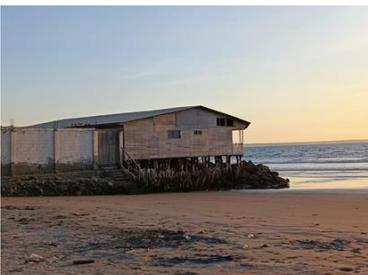
✓ Litoral y 2da fila	Menor a 6 meses	4°59'34.56"S 81° 4'19.46"O	
	2da fila y 3ra fila	Entre 2021 a 2023	<b>Método de prevención</b>	
	3ra fila y 4ta fila	Entre 2018 a 2020	Ninguno	
	4ta fila y 5ta fila	Entre 2015 a 2017	<b>Proceso de recuperación</b>	
	5ta fila a más	✓ De 2015 a más	Ninguno	
	Elementos estructurales analizados			Tipo de corrosión
✓ Sobrecimientos	✗ Vigas	Carbonatación		
✓ Columnas	✗ Losas	✓	Cloruros	
Fotografías	Corrosión en concreto armado			
Estructura analizada N°34	Elemento estructural	Tipo		Nivel

Sobrecimientos	✓	Manchas	Crítico

✓	Fisuras	Crítico
		✓	Grietas	Crítico
		✓	Perdida de sección	Crítico
	Columnas	✓	Manchas	Crítico
		✓	Fisuras	Crítico
		✓	Grietas	Crítico
		✓	Perdida de sección	Crítico
	Vigas	-	Manchas	-

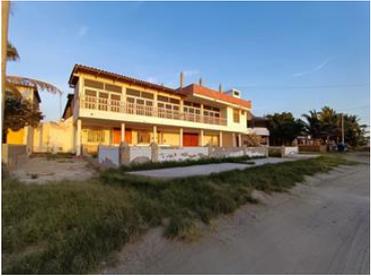
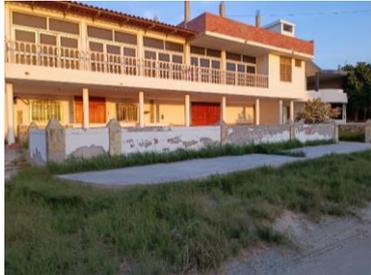
Litoral y 2da fila	Menor a 6 meses	4°59'37.92"S 81° 4'16.37"O	
	✓ 2da fila y 3ra fila	✓ Entre 2021 a 2023	<b>Método de prevención</b>	
	3ra fila y 4ta fila	Entre 2018 a 2020	Anticorrosivo	
	4ta fila y 5ta fila	Entre 2015 a 2017	<b>Proceso de recuperación</b>	
	5ta fila a más	De 2015 a más	Reconstrucción	
Elementos estructurales analizados			Tipo de corrosión	
✓	Sobrecimientos	✓	Vigas	Carbonatación
✓	Columnas	✓	Losas	✓ Cloruros
Fotografías	Corrosión en concreto armado			
Estructura analizada N°35	Elemento estructural	Tipo		Nivel

Sobrecimientos	✓	Manchas	Medio

✓	Fisuras	Medio
		✓	Grietas	Bajo
		✓	Perdida de sección	Bajo
	Columnas	✓	Manchas	Medio
		✓	Fisuras	Medio
		✓	Grietas	Bajo
		✗	Perdida de sección	Nulo
	Vigas	✓	Manchas	Bajo
		✗	Fisuras	Nulo
		✗	Grietas	Nulo
		✗	Perdida de sección	Nulo
Losas	✗	Manchas	Nulo	
	✗	Fisuras	Nulo	
	✗	Grietas	Nulo	
	✗	Perdida de sección	Nulo

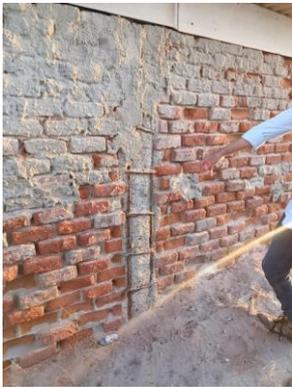
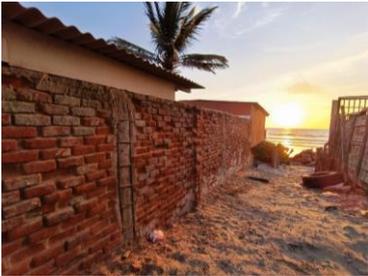
Sobrecimientos	✓ Manchas	Crítico

✓ Fisuras	Crítico		
		✓ Grietas	Crítico		
		✓ Pérdida de sección	Crítico		
	Columnas	✓ Manchas	Crítico		
		✓ Fisuras	Crítico		
		✓ Grietas	Crítico		
		✓ Pérdida de sección	Crítico		
	Vigas	-	Manchas	-

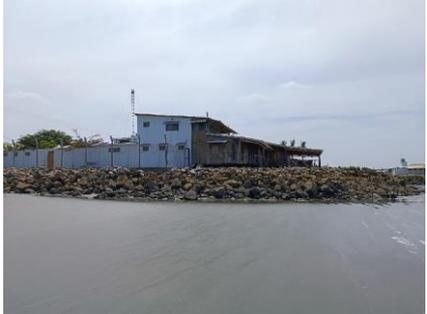
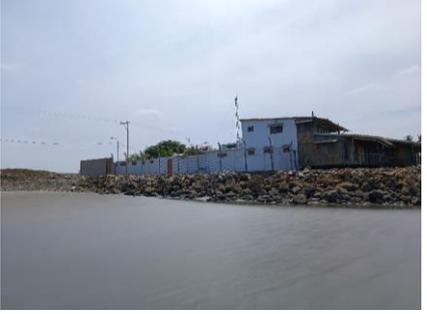
Sobrecimientos	✓	Manchas	Alto

✓	Fisuras	Alto
		✓	Grietas	Alto
		✓	Perdida de sección	Alto
	Columnas	✓	Manchas	Alto
		✓	Fisuras	Alto
		✓	Grietas	Alto
		✓	Perdida de sección	Medio
	Vigas	-	Manchas	-

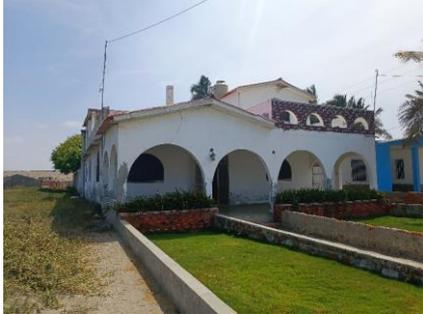
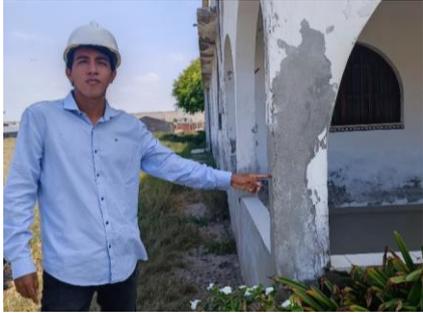
Sobrecimientos	✓ Manchas	Alto

✓ Fisuras	Alto	
		✓ Grietas	Alto	
		✓ Pérdida de sección	Alto	
	Columnas	✓ Manchas	Alto	
		✓ Fisuras	Alto	
		✓ Grietas	Bajo	
		✓ Pérdida de sección	Bajo	
	Vigas	✓ Manchas	Alto	
		✓ Fisuras	Bajo	
		✓ Grietas	Bajo	
		✗ Pérdida de sección	Nulo	
	Losas	- Manchas	-

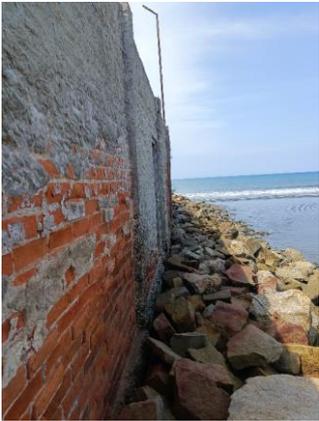
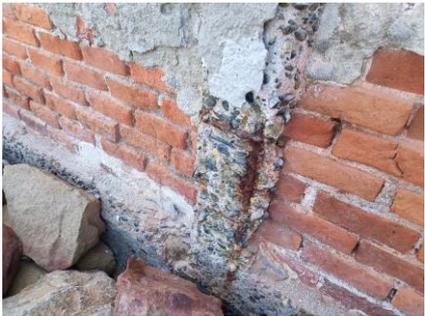
Sobrecimientos	✓ Manchas	Crítico

✓ Fisuras	Crítico	
		✓ Grietas	Crítico	
		✓ Perdida de sección	Crítico	
	Columnas	✓ Manchas	Crítico	
		✓ Fisuras	Crítico	
		✓ Grietas	Crítico	
		✓ Perdida de sección	Crítico	
	Vigas	- Manchas	-

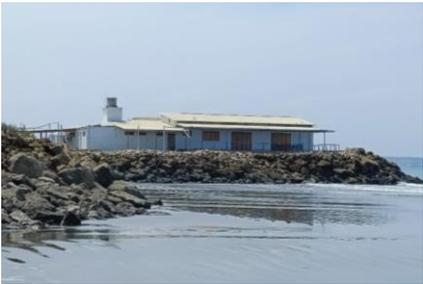
Sobrecimientos	✓	Manchas	Alto

✓	Fisuras	Alto
		✓	Grietas	Alto
		✓	Perdida de sección	Alto
	Columnas	✓	Manchas	Alto
		✓	Fisuras	Alto
		✓	Grietas	Alto
		✓	Perdida de sección	Medio
	Vigas	-	Manchas	-

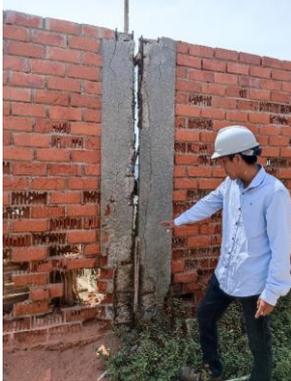
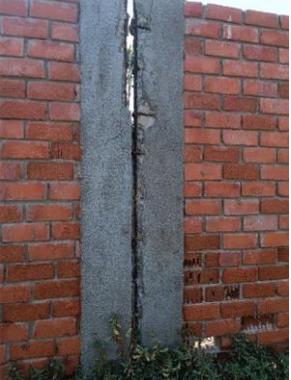
Sobrecimientos	✓ Manchas	Crítico

✓ Fisuras	Crítico	
		✓ Grietas	Crítico	
		✓ Pérdida de sección	Crítico	
	Columnas	✓ Manchas	Crítico	
		✓ Fisuras	Crítico	
		✓ Grietas	Crítico	
		✓ Pérdida de sección	Crítico	
	Vigas	- Manchas	-

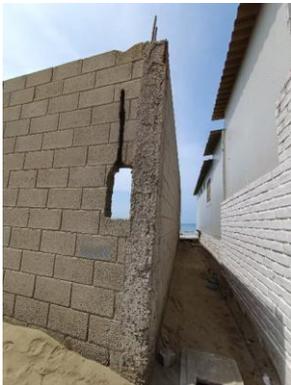
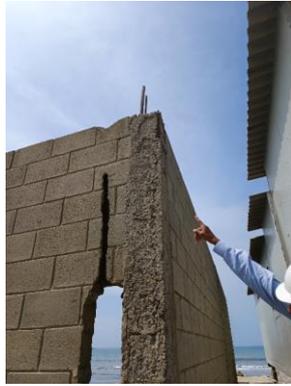
Sobrecimientos	✓ Manchas	Crítico

✓ Fisuras	Crítico	
		✓ Grietas	Crítico	
		✓ Perdida de sección	Crítico	
	Columnas	✓ Manchas	Crítico	
		✓ Fisuras	Crítico	
		✓ Grietas	Crítico	
		✓ Perdida de sección	Crítico	
	Vigas	- Manchas	-

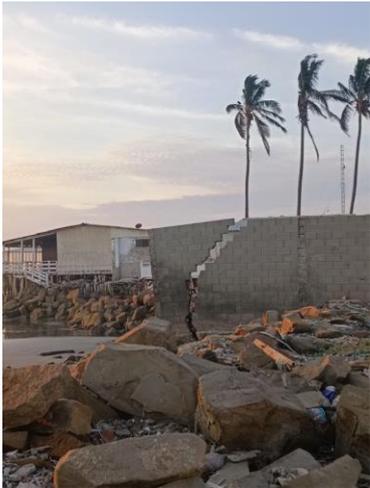
Sobrecimientos	✓	Manchas	<b>Crítico</b>

✓	Fisuras	<b>Crítico</b>
		✓	Grietas	<b>Crítico</b>
		✓	Perdida de sección	<b>Crítico</b>
	Columnas	✓	Manchas	<b>Crítico</b>
		✓	Fisuras	<b>Crítico</b>
		✓	Grietas	<b>Crítico</b>
		✓	Perdida de sección	<b>Crítico</b>
	Vigas	-	Manchas	-

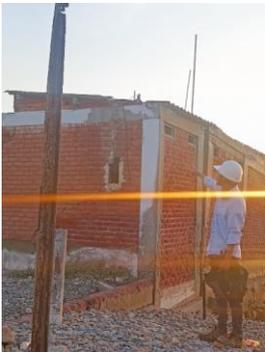
Sobrecimientos	✓ Manchas	Crítico

✓ Fisuras	Crítico	
		✓ Grietas	Crítico	
		✓ Perdida de sección	Crítico	
	Columnas	✓ Manchas	Crítico	
		✓ Fisuras	Crítico	
		✓ Grietas	Alto	
		✓ Perdida de sección	Alto	
	Vigas	✓ Manchas	Crítico	
		✓ Fisuras	Crítico	
		✓ Grietas	Alto	
		✓ Perdida de sección	Alto	
Losas	✓ Manchas	Crítico		
	✓ Fisuras	Crítico		
	✓ Grietas	Crítico		
	✓ Perdida de sección	Alto

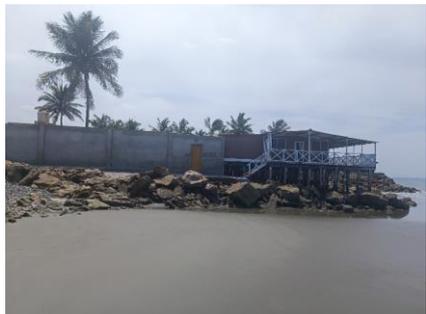
Sobrecimientos	✓	Manchas	Alto

✓	Fisuras	Alto
		✓	Grietas	Alto
		✓	Perdida de sección	Alto
	Columnas	✓	Manchas	Alto
		✓	Fisuras	Alto
		✓	Grietas	Alto
		✓	Perdida de sección	Medio
	Vigas	-	Manchas	-

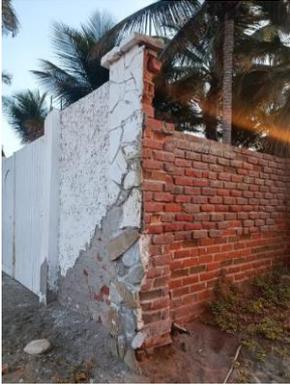
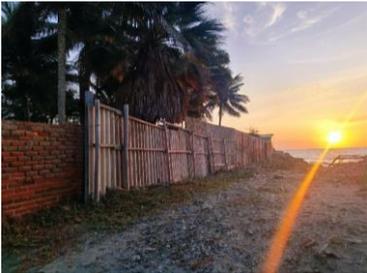
Sobrecimientos	✓	Manchas	<b>Crítico</b>

✓	Fisuras	<b>Crítico</b>
		✓	Grietas	<b>Crítico</b>
		✓	Perdida de sección	<b>Alto</b>
	Columnas	✓	Manchas	<b>Crítico</b>
		✓	Fisuras	<b>Crítico</b>
		✓	Grietas	<b>Alto</b>
		✓	Perdida de sección	<b>Crítico</b>
	Vigas	-	Manchas	-

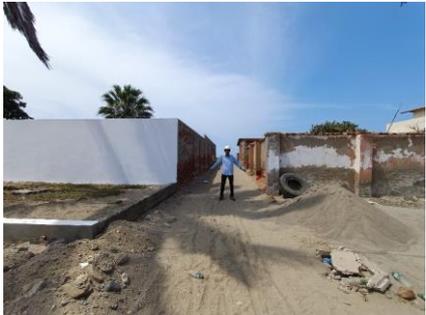
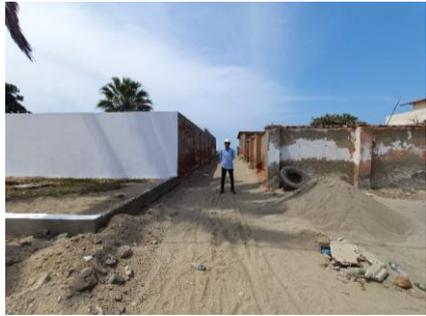
Sobrecimientos	✓ Manchas	Crítico

✓ Fisuras	Crítico	
		✓ Grietas	Crítico	
		✓ Perdida de sección	Crítico	
	Columnas	✓ Manchas	Crítico	
		✓ Fisuras	Alto	
		✓ Grietas	Crítico	
		✓ Perdida de sección	Alto	
	Vigas	- Manchas	-

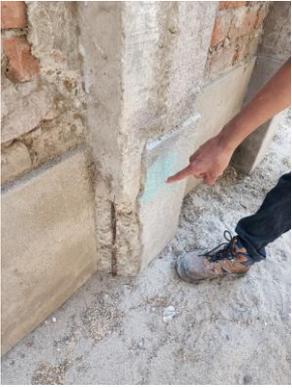
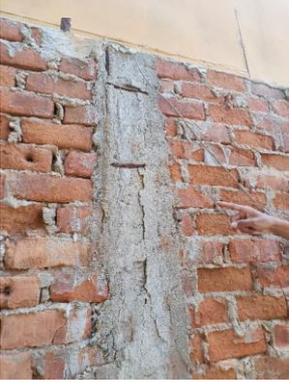
Sobrecimientos	✓ Manchas	Alto

✓ Fisuras	Alto	
		✓ Grietas	Alto	
		✓ Perdida de sección	Alto

Columnas	✓ Manchas	Alto	
		✓ Fisuras	Alto	
		✓ Grietas	Alto	
		✓ Perdida de sección	Medio

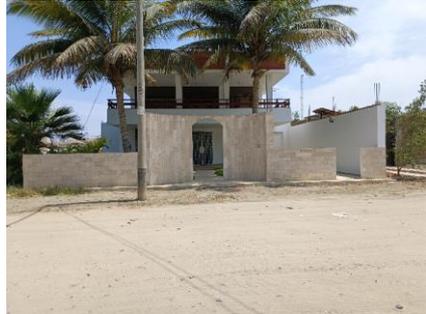
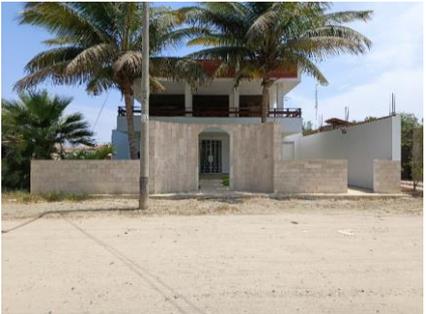
Sobrecimientos	✓ Manchas	Bajo

✓ Fisuras	Bajo	
		✗ Grietas	Nulo	
		✗ Perdida de sección	Nulo	
	Columnas	✓ Manchas	Bajo	
		✓ Fisuras	Bajo	
		✗ Grietas	Nulo	
		✗ Perdida de sección	Nulo	
	Vigas	✓ Manchas	Bajo	
		✗ Fisuras	Nulo	
		✗ Grietas	Nulo	
		✗ Perdida de sección	Nulo	
Losas	✗ Manchas	Nulo		
	✗ Fisuras	Nulo		
	✗ Grietas	Nulo		
	✗ Perdida de sección	Nulo

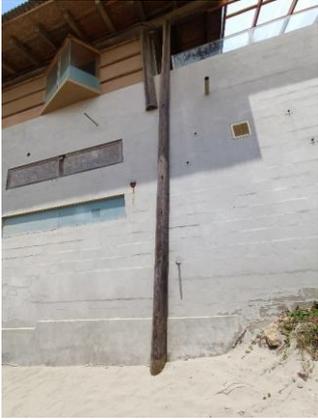
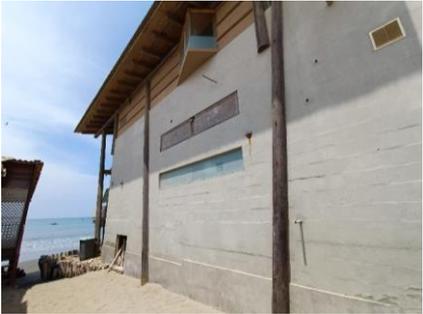
Sobrecimientos	✓ Manchas	Medio

✓ Fisuras	Medio	
		✓ Grietas	Medio	
		✓ Perdida de sección	Medio	
	Columnas	✓ Manchas	Alto	
		✓ Fisuras	Alto	
		✓ Grietas	Bajo	
		✓ Perdida de sección	Bajo	
	Vigas	✓ Manchas	Nulo	
		✓ Fisuras	Nulo	
		✓ Grietas	Nulo	
		✓ Perdida de sección	Nulo	
Losas	- Manchas	-

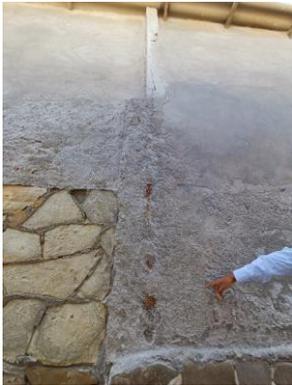
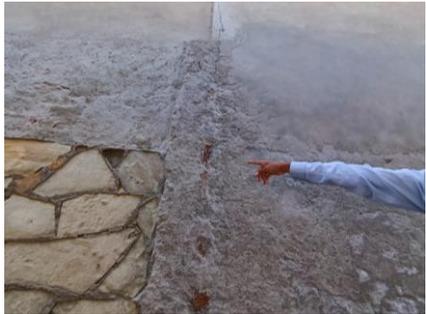
Sobrecimientos	✓ Manchas	Alto

✓ Fisuras	Alto	
		✓ Grietas	Alto	
		✓ Perdida de sección	Medio	
	Columnas	✓ Manchas	Alto	
		✓ Fisuras	Alto	
		✓ Grietas	Medio	
		✓ Perdida de sección	Medio	
	Vigas	- Manchas	-

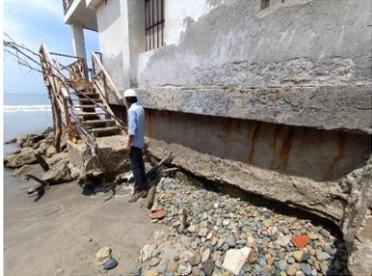
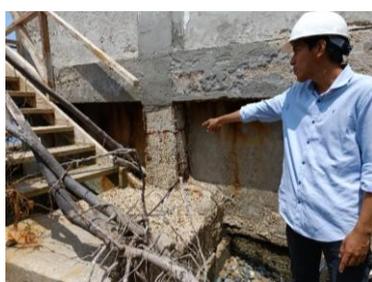
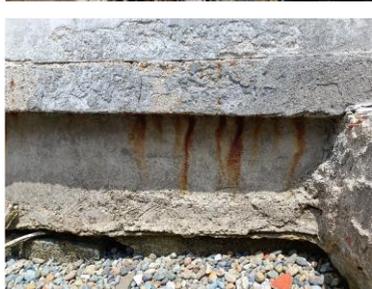
Sobrecimientos	✓ Manchas	Crítico

✓ Fisuras	Crítico	
		✓ Grietas	Crítico	
		✓ Perdida de sección	Crítico	
	Columnas	✓ Manchas	Crítico	
		✓ Fisuras	Crítico	
		✓ Grietas	Alto	
		✓ Perdida de sección	Crítico	
	Vigas	✓ Manchas	Crítico	
		✓ Fisuras	Crítico	
		✓ Grietas	Alto	
		✓ Perdida de sección	Alto	
	Losas	- Manchas	-

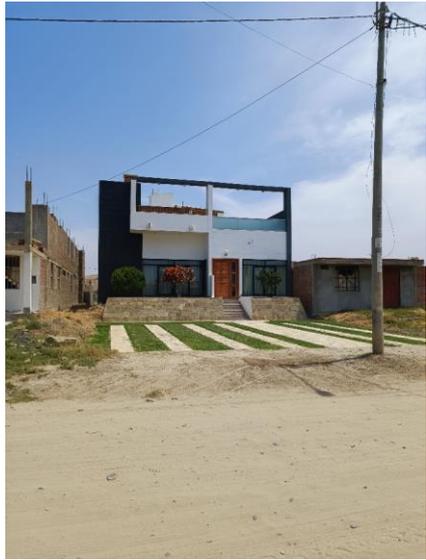
Sobrecimientos	✓	Manchas	Bajo

✗	Fisuras	Nulo
		✗	Grietas	Nulo
		✗	Perdida de sección	Nulo
	Columnas	✓	Manchas	Bajo
		✗	Fisuras	Nulo
		✗	Grietas	Nulo
		✗	Perdida de sección	Nulo
	Vigas	✗	Manchas	Nulo
		✗	Fisuras	Nulo
		✗	Grietas	Nulo
		✗	Perdida de sección	Nulo
	Losas	✗	Manchas	Nulo
		✗	Fisuras	Nulo
		✗	Grietas	Nulo
		✗	Perdida de sección	Nulo

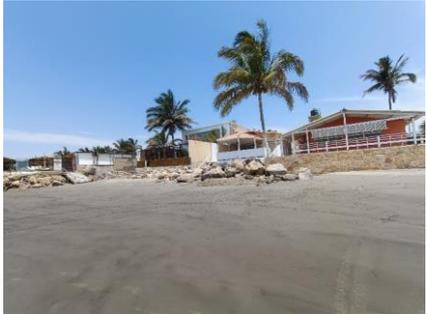
Sobrecimientos	✓	Manchas	Medio

✓	Fisuras	Bajo
		✓	Grietas	Bajo
		✗	Perdida de sección	Nulo
	Columnas	✓	Manchas	Bajo
		✓	Fisuras	Bajo
		✓	Grietas	Bajo
		✗	Perdida de sección	Nulo
	Vigas	-	Manchas	-

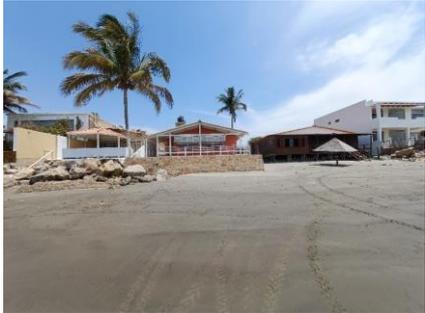
Sobrecimientos	✓	Manchas	Medio

✓	Fisuras	Bajo
		✓	Grietas	Bajo
		✗	Perdida de sección	Nulo
	Columnas	✓	Manchas	Bajo
		✓	Fisuras	Bajo
		✓	Grietas	Bajo
		✗	Perdida de sección	Nulo
	Vigas	-	Manchas	-

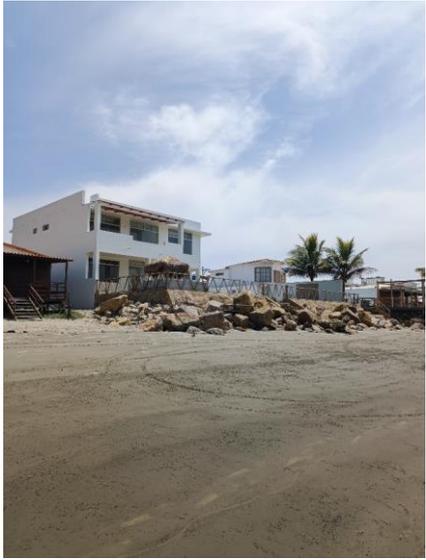
Sobrecimientos	✓	Manchas	Bajo

✓	Fisuras	Bajo
		✗	Grietas	Nulo
		✗	Perdida de sección	Nulo
	Columnas	✓	Manchas	Bajo
		✓	Fisuras	Bajo
		✗	Grietas	Nulo
		✗	Perdida de sección	Nulo
	Vigas	✓	Manchas	Bajo
		✗	Fisuras	Nulo
		✗	Grietas	Nulo
		✗	Perdida de sección	Nulo
	Losas	✗	Manchas	Nulo
		✗	Fisuras	Nulo
		✗	Grietas	Nulo
		✗	Perdida de sección	Nulo

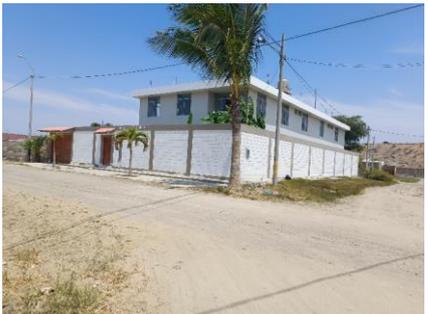
Sobrecimientos	✓	Manchas	Bajo

✓	Fisuras	Bajo
		✗	Grietas	Nulo
		✗	Perdida de sección	Nulo
	Columnas	✓	Manchas	Bajo
		✓	Fisuras	Bajo
		✗	Grietas	Nulo
		✗	Perdida de sección	Nulo
	Vigas	✓	Manchas	Bajo
		✗	Fisuras	Nulo
		✗	Grietas	Nulo
		✗	Perdida de sección	Nulo
	Losas	✗	Manchas	Nulo
		✗	Fisuras	Nulo
		✗	Grietas	Nulo
		✗	Perdida de sección	Nulo

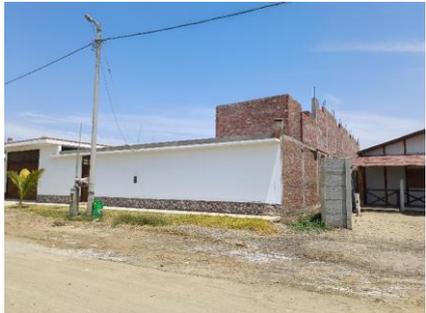
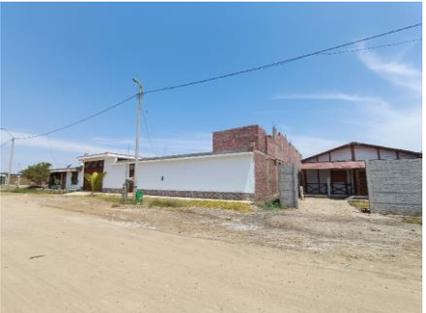
Sobrecimientos	✓	Manchas	Medio

✓	Fisuras	Bajo
		✗	Grietas	Nulo
		✗	Perdida de sección	Nulo
	Columnas	✓	Manchas	Medio
		✓	Fisuras	Bajo
		✗	Grietas	Nulo
		✗	Perdida de sección	Nulo
	Vigas	✓	Manchas	Bajo
		✗	Fisuras	Nulo
		✗	Grietas	Nulo
		✗	Perdida de sección	Nulo
Losas	✓	Manchas	Bajo	
	✗	Fisuras	Nulo	
	✗	Grietas	Nulo	
	✗	Perdida de sección	Nulo

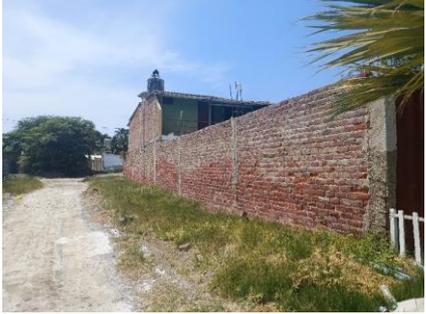
Sobrecimientos	✓	Manchas	Crítico

✓	Fisuras	Crítico
		✓	Grietas	Crítico
		✓	Perdida de sección	Crítico
	Columnas	✓	Manchas	Crítico
		✓	Fisuras	Crítico
		✓	Grietas	Crítico
		✓	Perdida de sección	Crítico
	Vigas	✓	Manchas	Alto
		✓	Fisuras	Alto
		✓	Grietas	Crítico
		✓	Perdida de sección	Crítico
	Losas	-	Manchas	-

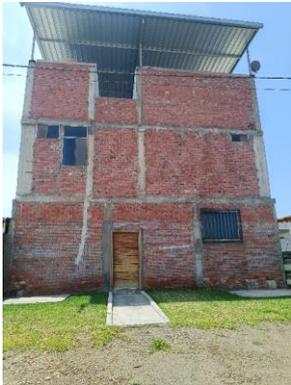
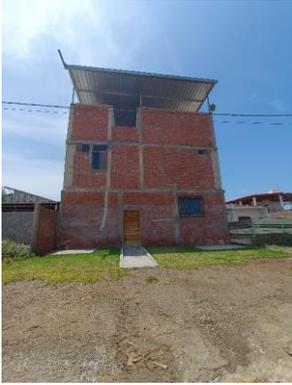
Sobrecimientos	✓	Manchas	Alto

✓	Fisuras	Alto
		✓	Grietas	Medio
		✓	Perdida de sección	Bajo
	Columnas	✓	Manchas	Alto
		✓	Fisuras	Medio
		✓	Grietas	Bajo
		✓	Perdida de sección	Bajo
	Vigas	✓	Manchas	Medio
		✓	Fisuras	Bajo
		✓	Grietas	Bajo
		✓	Perdida de sección	Bajo
Losas	✓	Manchas	Bajo	
	✓	Fisuras	Bajo	
	✗	Perdida de sección	Nulo	
	✗	Perdida de sección	Nulo

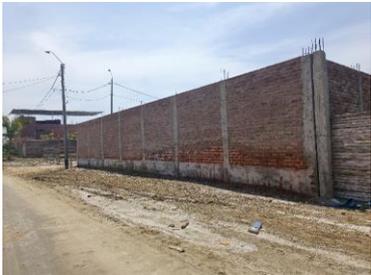
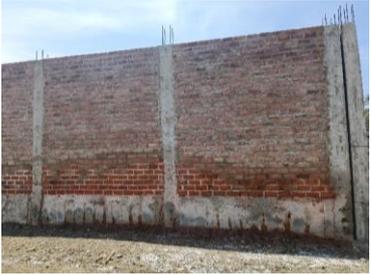
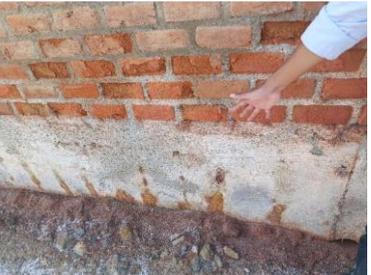
Sobrecimientos	✓ Manchas	Crítico

✓ Fisuras	Crítico	
		✓ Grietas	Crítico	
		✓ Perdida de sección	Crítico	
	Columnas	✓ Manchas	Crítico	
		✓ Fisuras	Crítico	
		✓ Grietas	Crítico	
		✓ Perdida de sección	Crítico	
	Vigas	- Manchas	-
