UNIVERSIDAD CÉSAR VALLEJO

**FACULTAD DE INGENIERÍA Y ARQUITECTURA**  
**ESCUELA PROFESIONAL DE INGENIERÍA CIVIL**

Evaluación del impacto de la corrosión en estructuras de concreto  
armado construidas en las playas del norte peruano

**TESIS PARA OBTENER EL TÍTULO PROFESIONAL DE:**

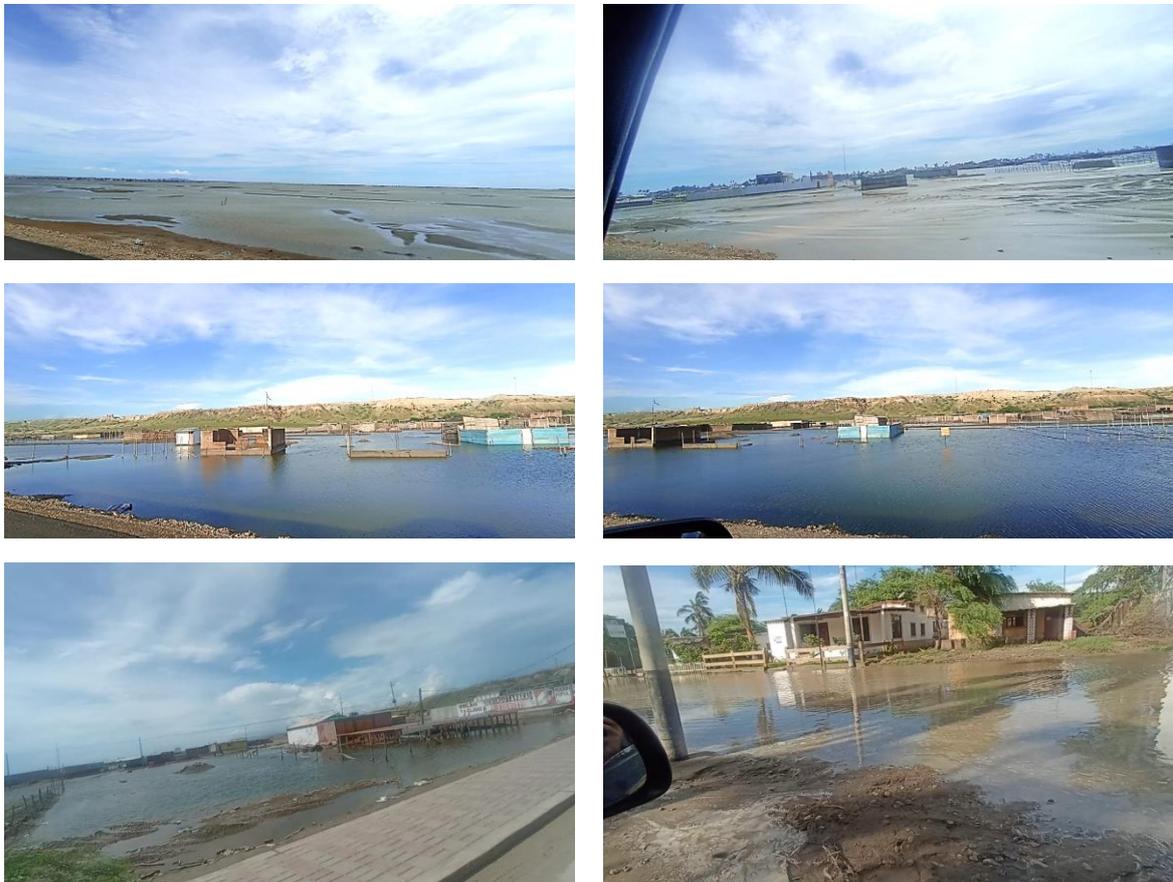
Figura 4: Inundación ocurrida a causa de las precipitaciones ocurridas en los primeros meses de 2023.

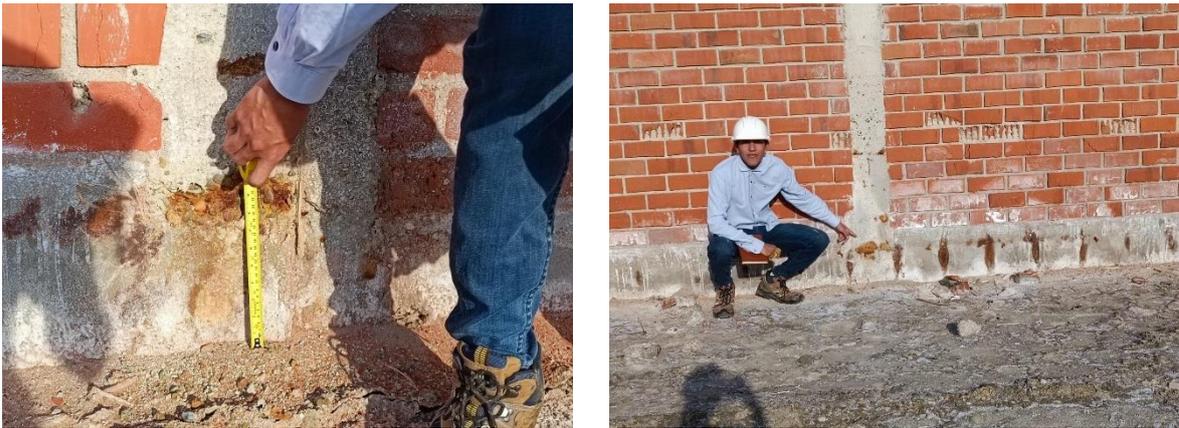
Figura 13: Manchas y fisuramiento en sobrecimientos y columnas de estructura con antigüedad menor a 2015

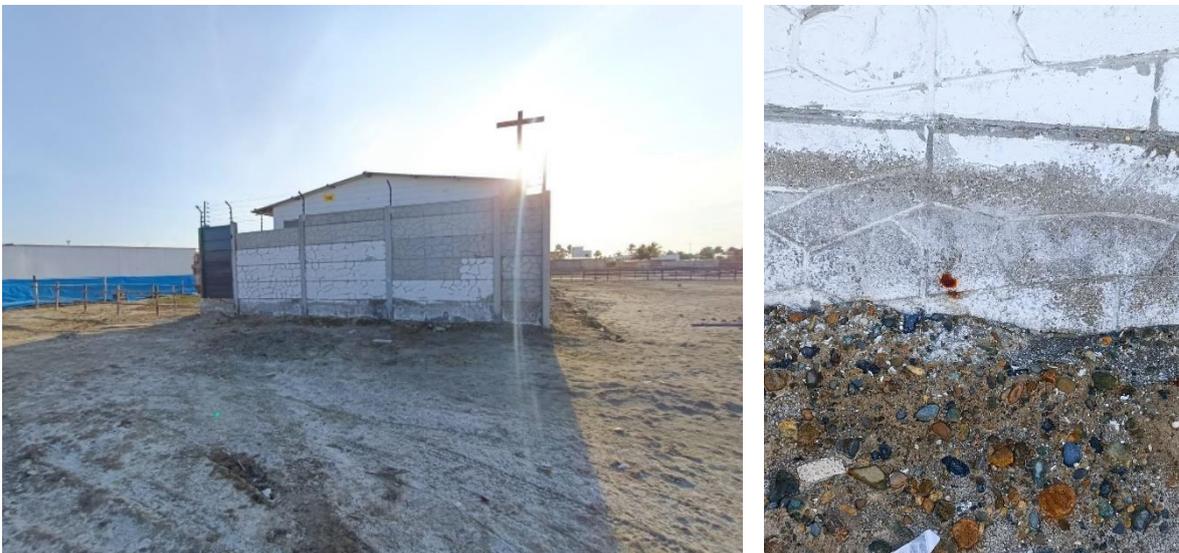
Figura 19: Estructura con pintura anticorrosiva como método de reparación

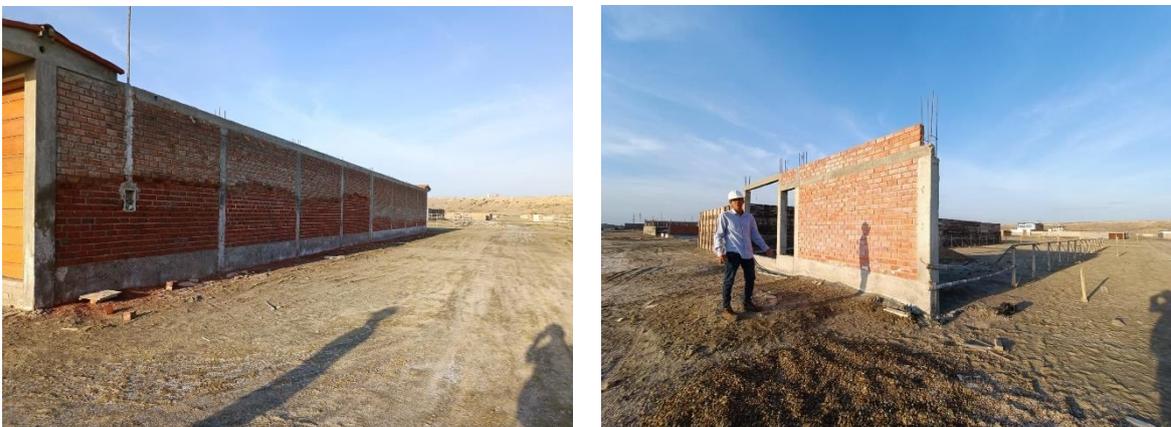
Figura 20: Nivel de humedad relativamente alta en vivienda / Cerco perimétrico nuevo con protección de plástico grueso

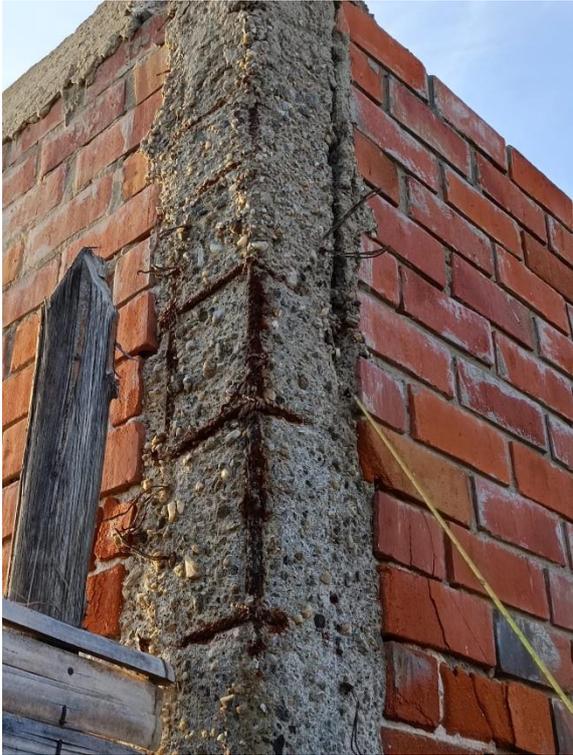
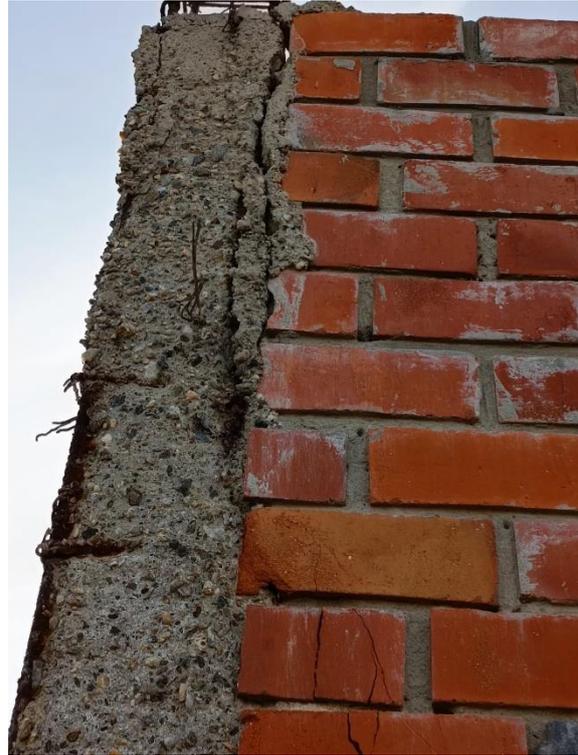
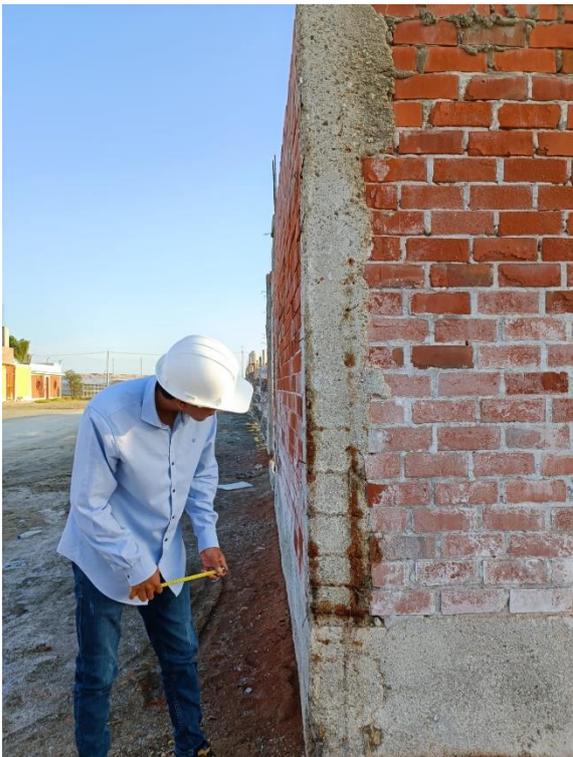
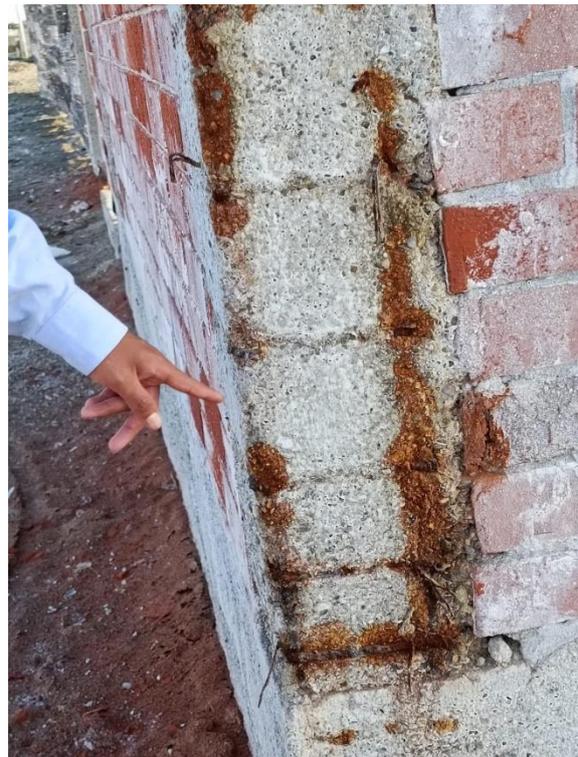
Figura 23: Perdidas de sección críticas en columnas

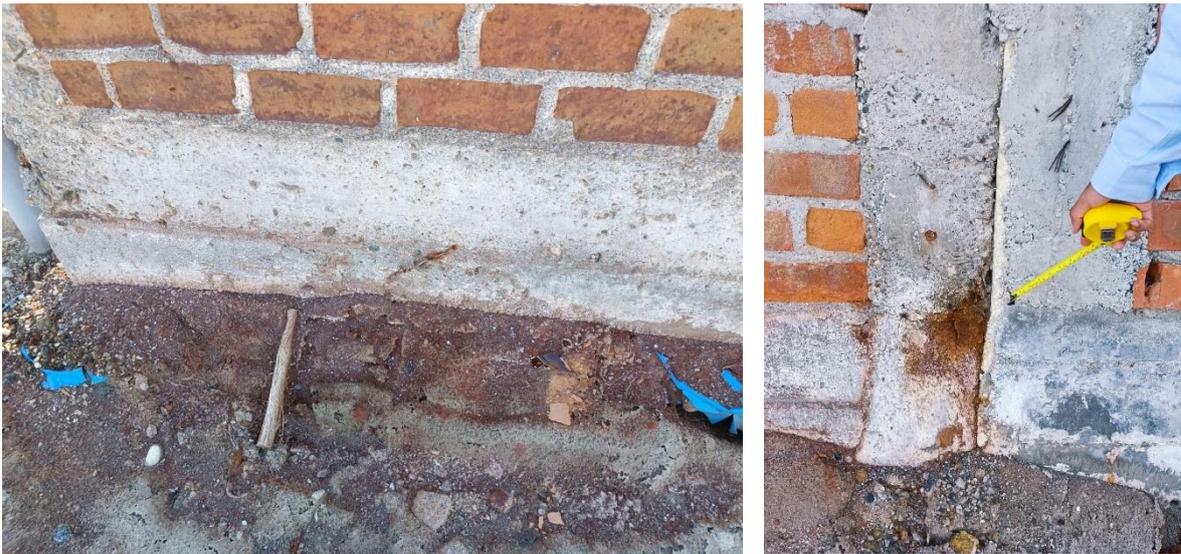
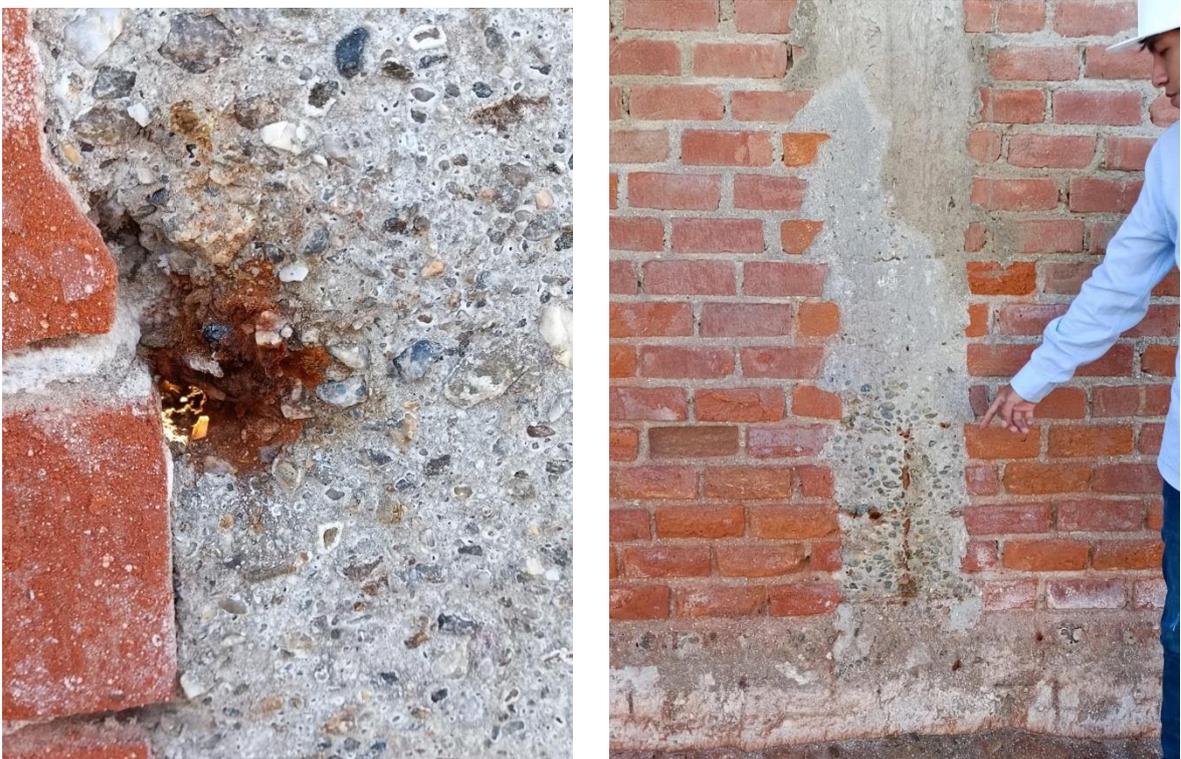
Figura 24: Estructuras abandonadas que pese a sus intentos por proteger a la estructura, fueron afectadas

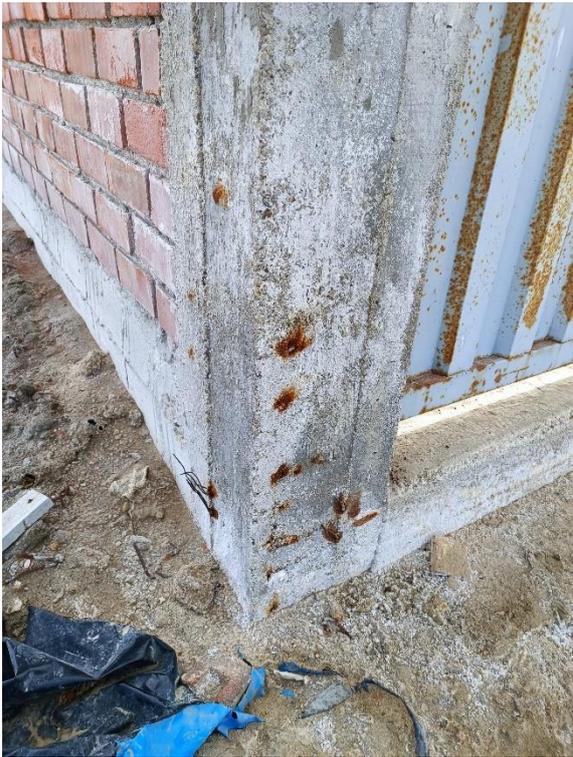
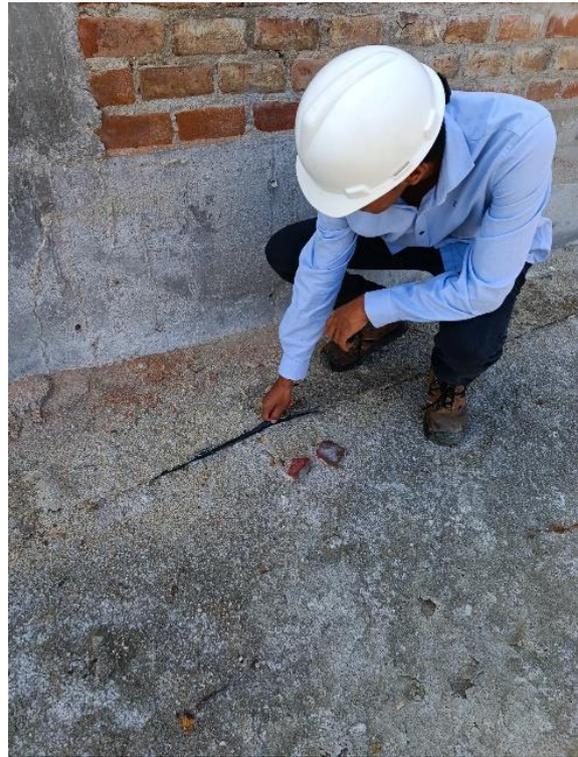
Figura 38: Estructura con geomembrana como método de protección para las cimentaciones, pero sin ninguna otra precaución.

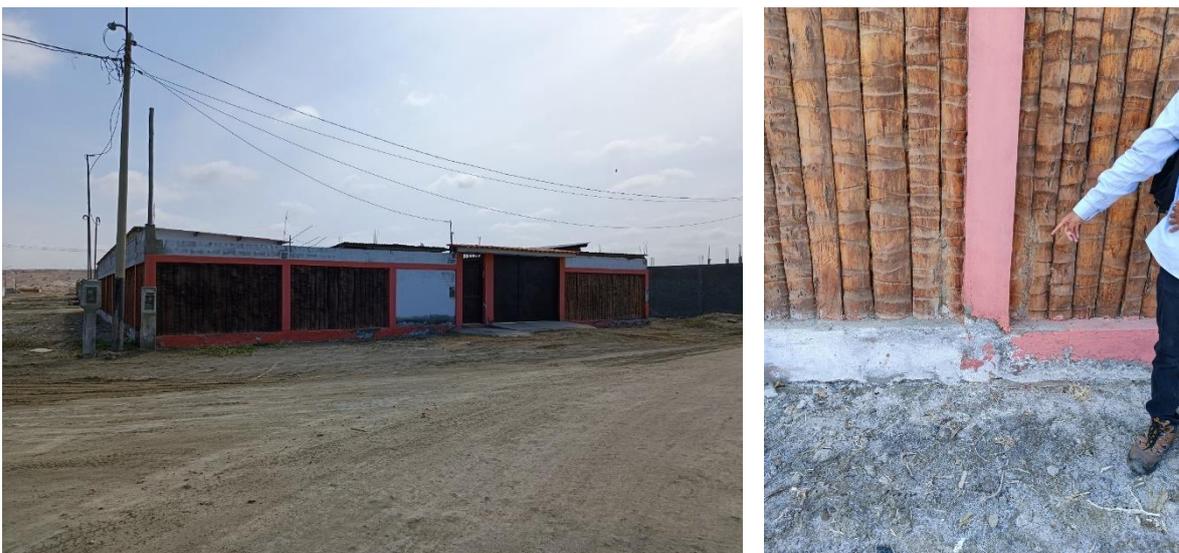
Figura 42: Muros de bambú, para evitar humedad en ladrillos, pero sin protección de la estructura (Cimientos y columnas)

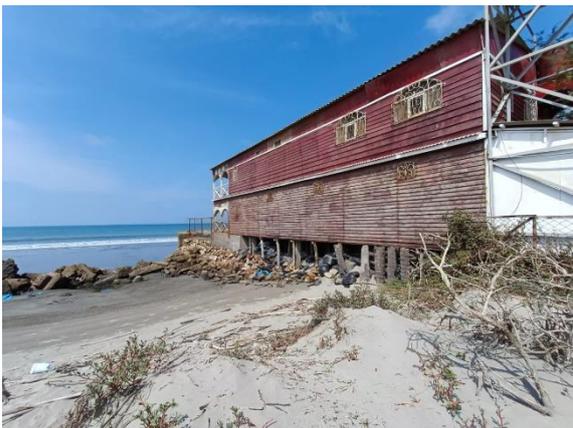
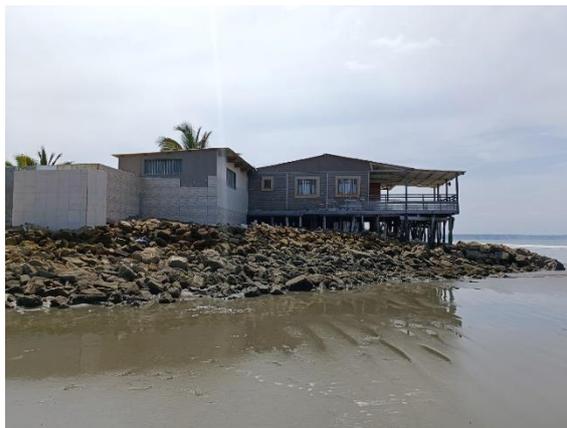
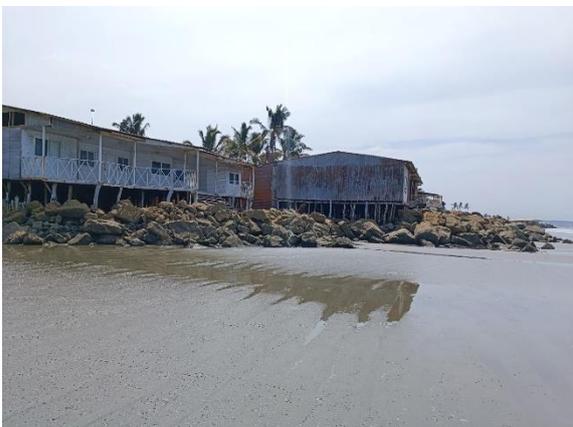
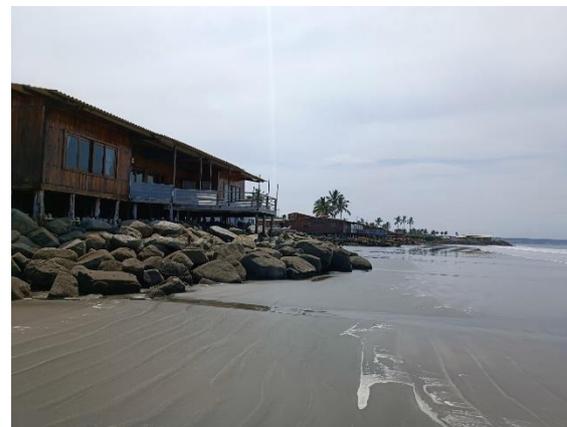
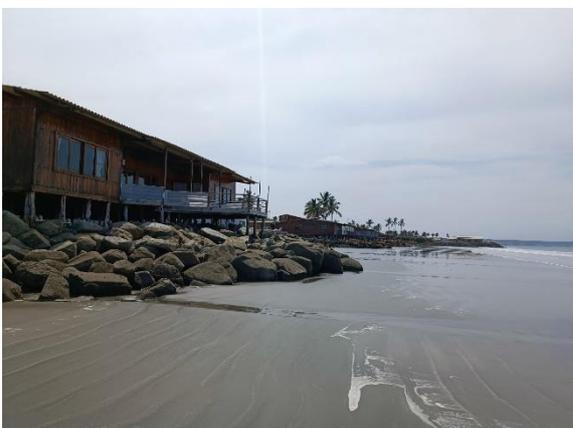
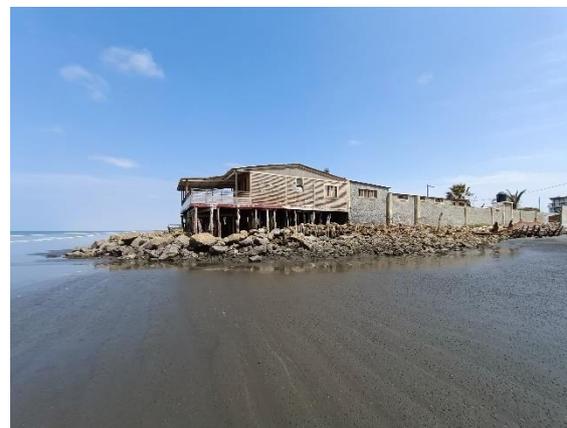
Figura 43: Edificaciones frente al litoral construidas con otros materiales y con pilotes de madera y piedras grandes para su protección

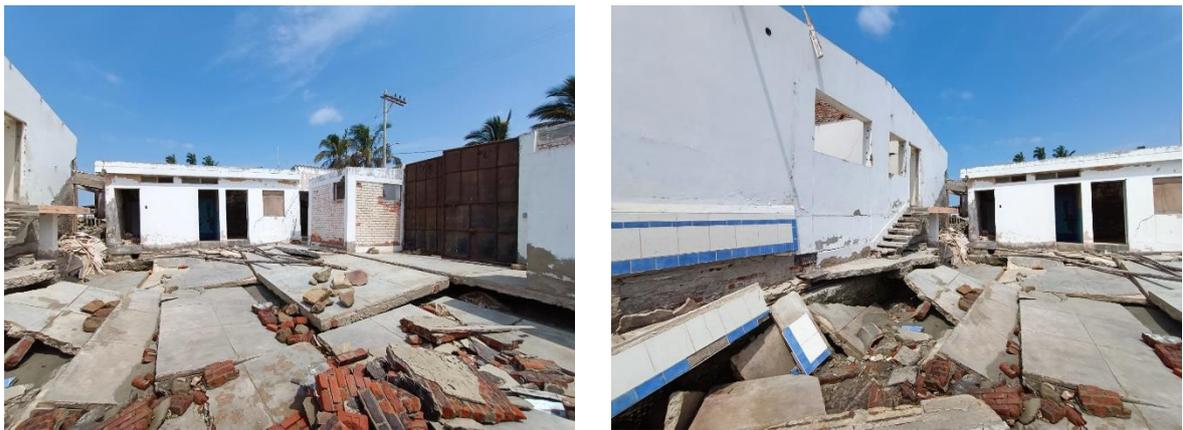
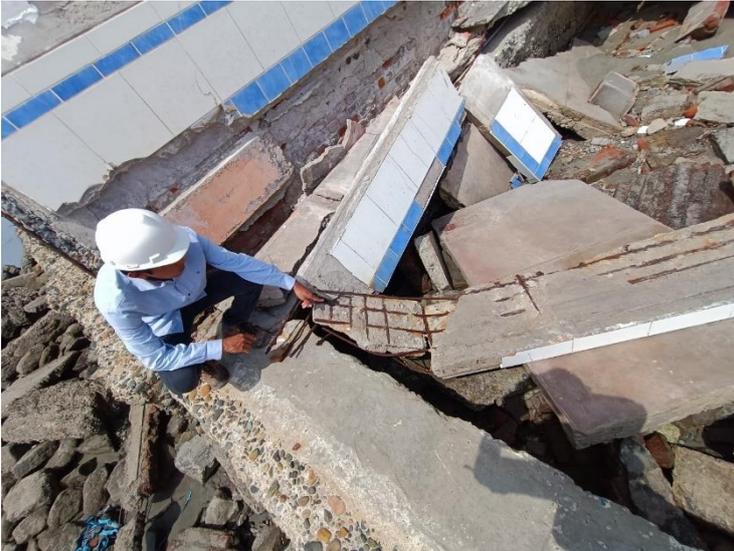
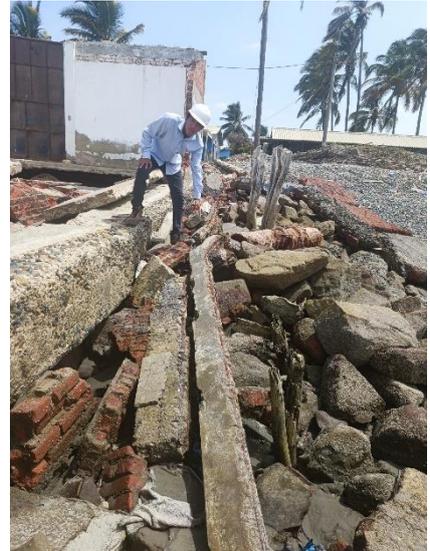
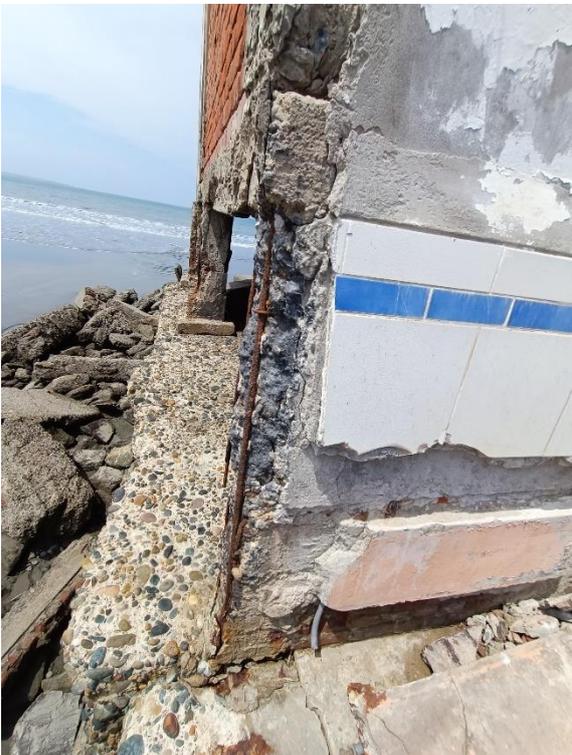
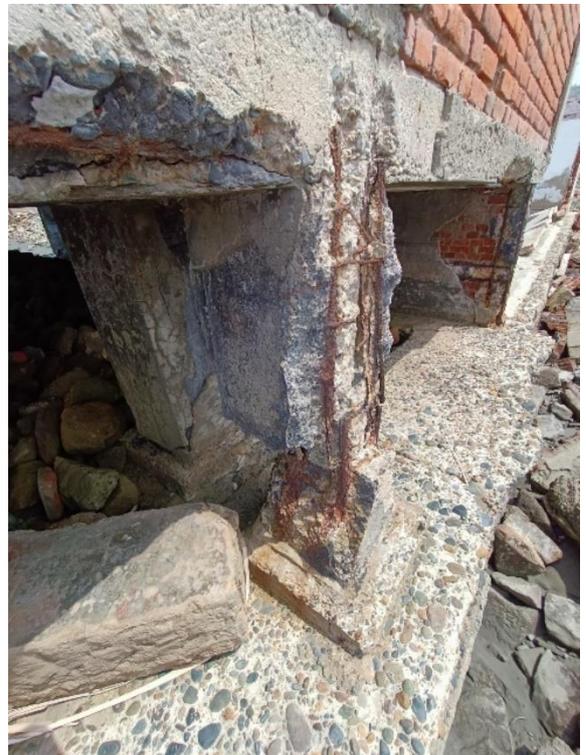
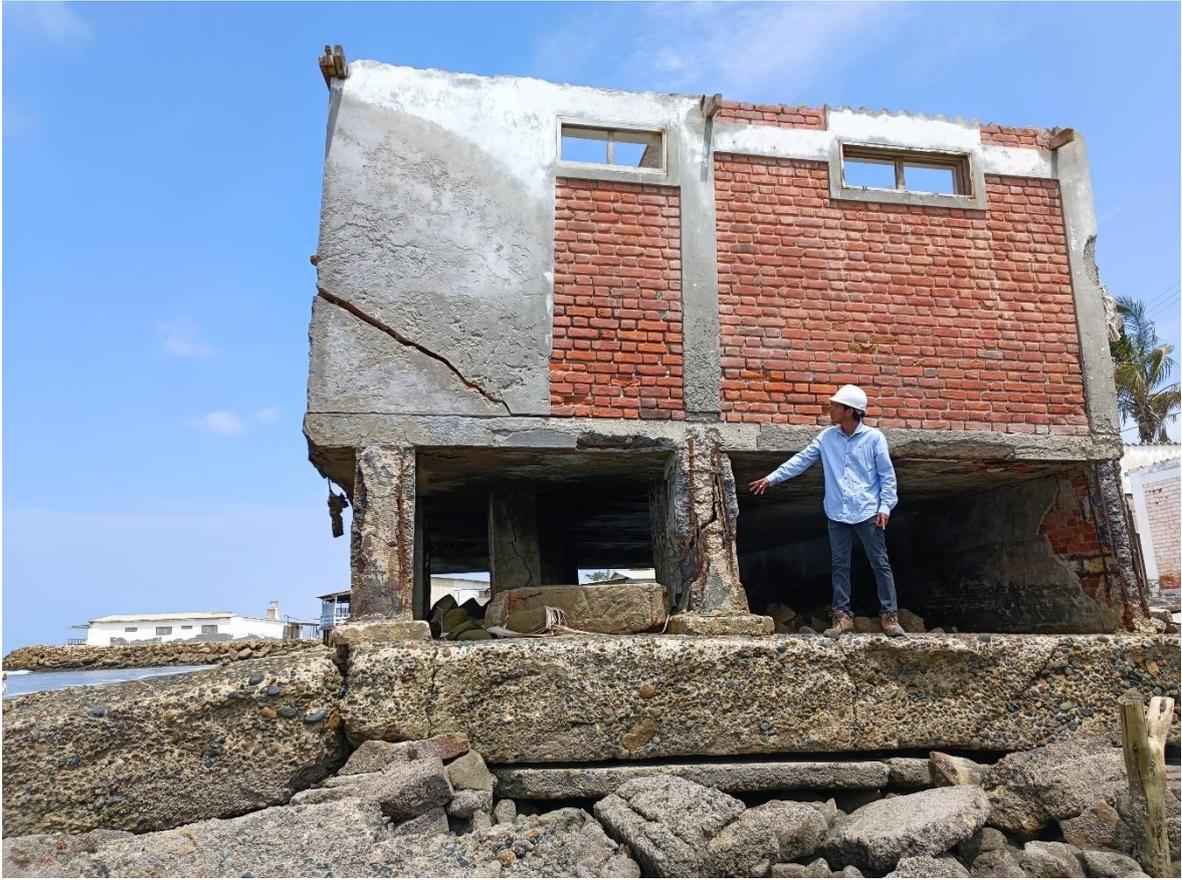
Figura 48: Estructuras antiguas abandonadas frente al litoral con niveles de corrosión críticos.

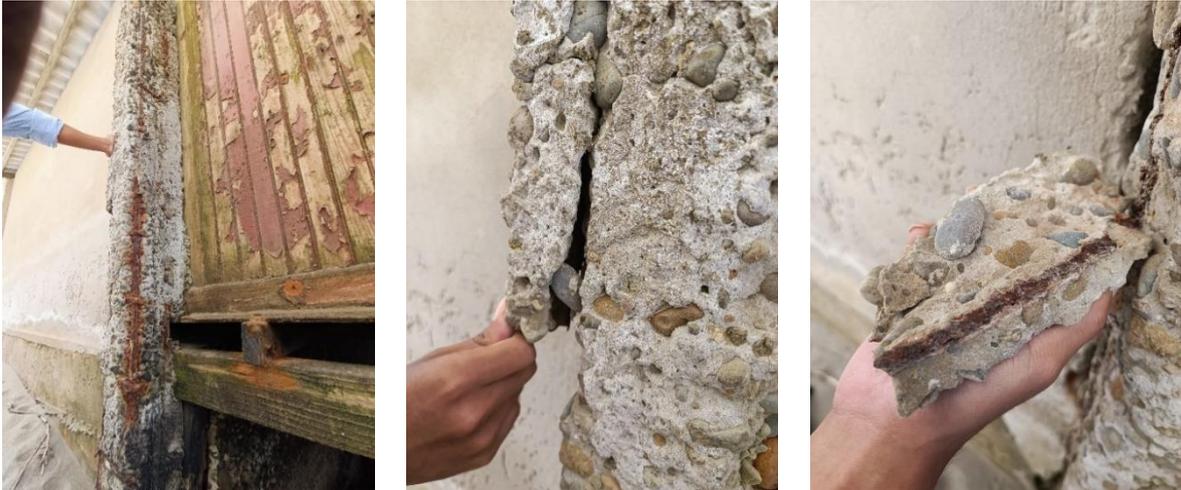
Figura 52: Columna antigua con pérdidas de sección críticas

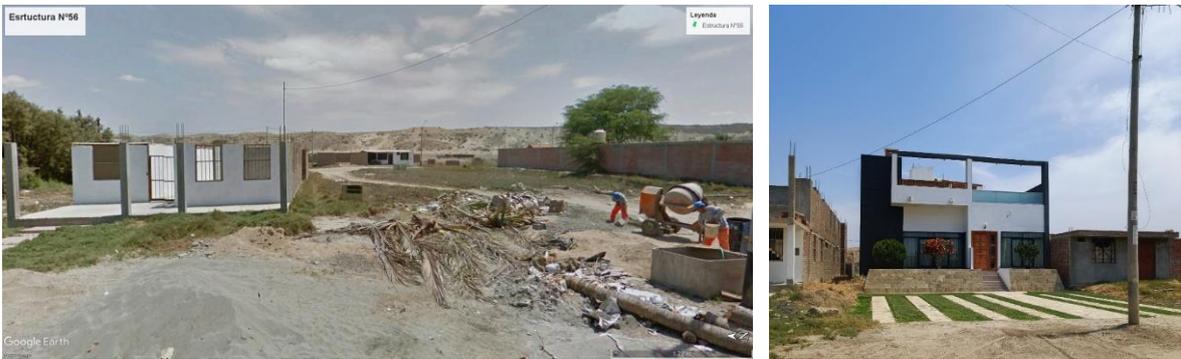
Figura 53: Edificación con antigüedad menor al año 2015, construida con métodos de protección anticorrosivos eficientes.

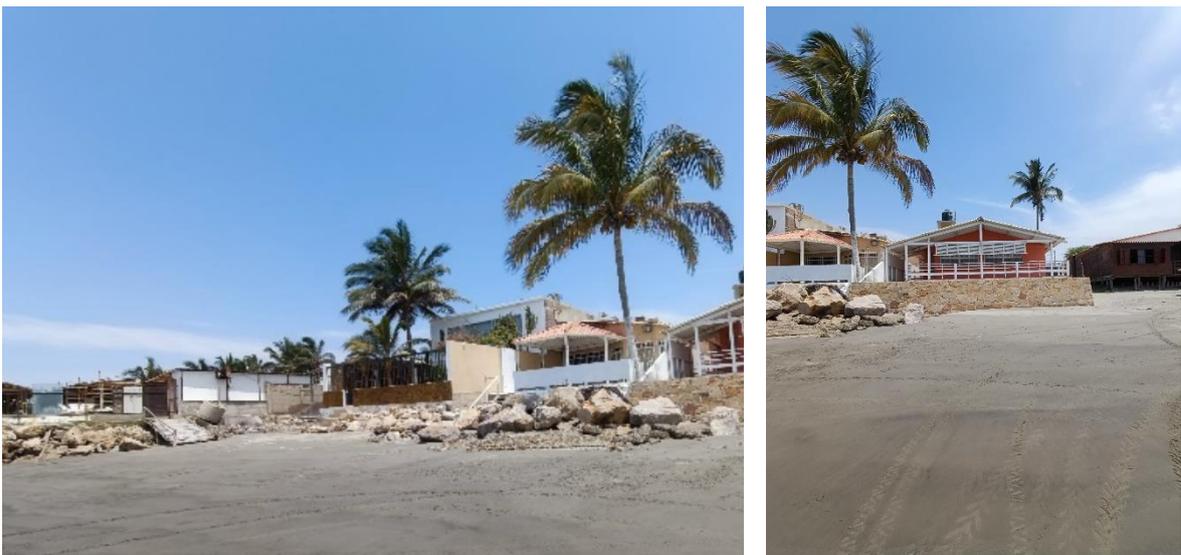
Figura 54: Edificaciones en zona sur construidas con madera y con una distancia considerable del litoral.

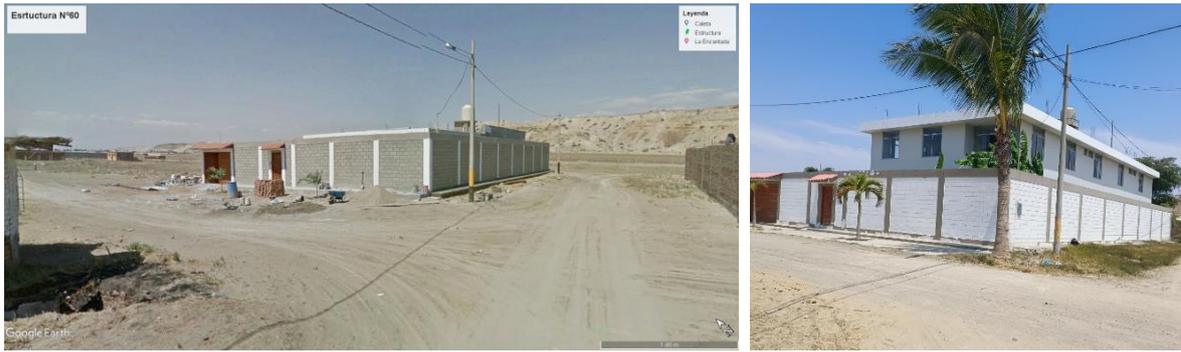
Figura 55: Edificación con antigüedad menor al año 2015, construida con métodos de protección anticorrosivos eficientes.

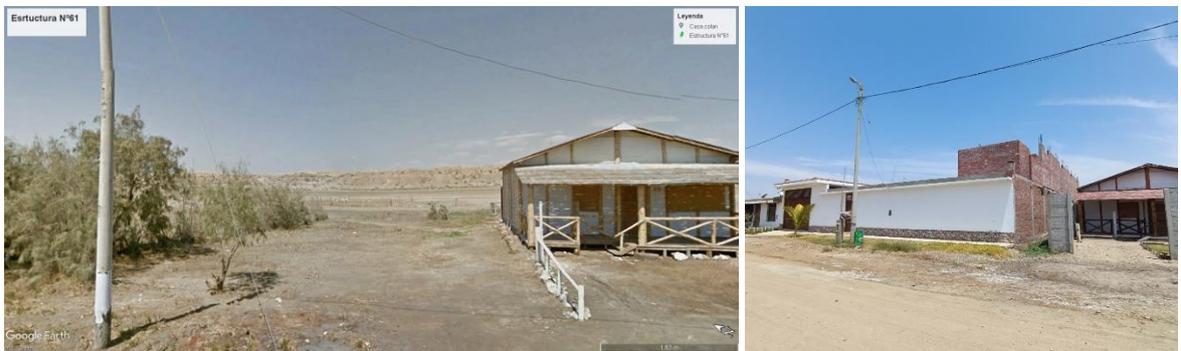
Figura 56: Edificación con antigüedad menor al año 2015, construida con métodos de protección anticorrosivos eficientes.

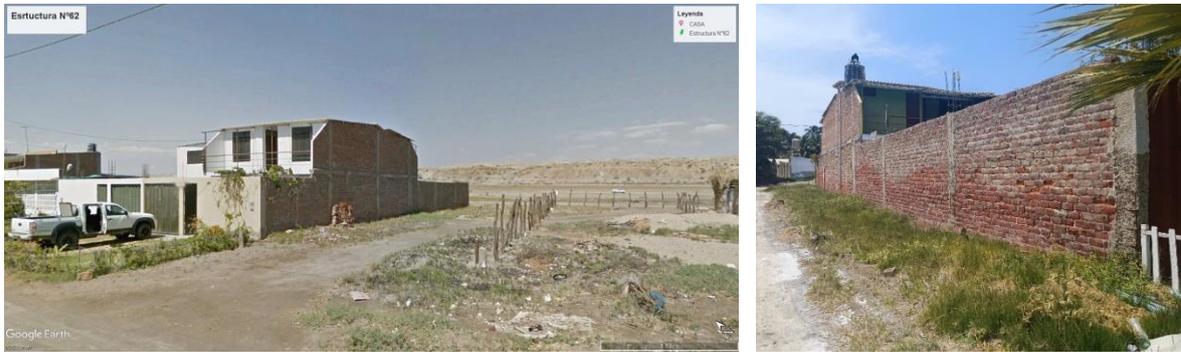
Figura 57: Edificación con antigüedad menor al año 2015, construida sin métodos de protección anticorrosivos eficientes.

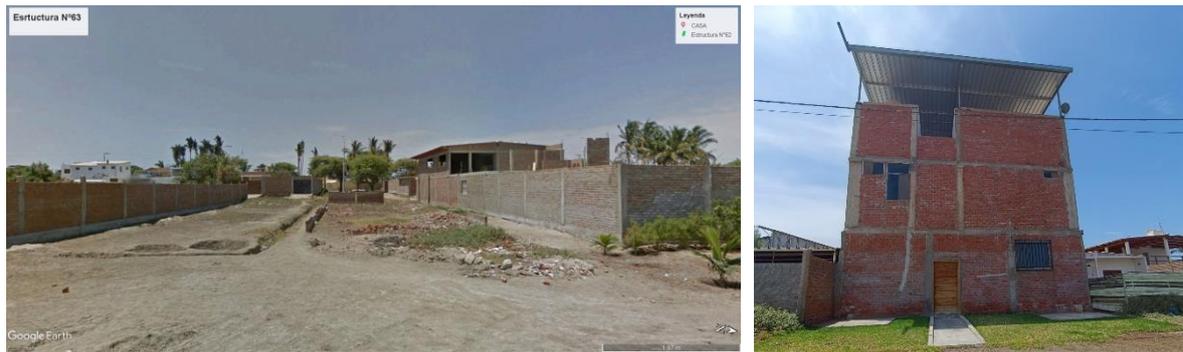
Figura 58: Edificación con antigüedad menor al año 2015, construida sin métodos de protección anticorrosivos eficientes, además, con un diseño estructural incorrecto (Columnas)

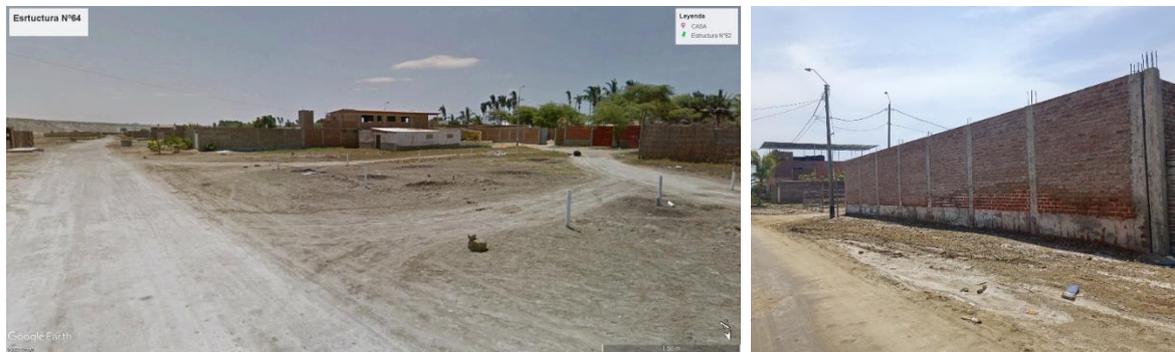
Figura 59: Edificación con antigüedad menor al año 2015, construida sin métodos de protección anticorrosivos eficientes.
