UNIVERSIDAD CÉSAR VALLEJO

Análisis de la vulnerabilidad sísmica mediante lineamientos
para la evaluación y reducción del riesgo sísmico de
monumentos religiosos, Caylloma, Arequipa 2023

TESIS PARA OBTENER EL TÍTULO PROFESIONAL DE:

Ingeniero Civil

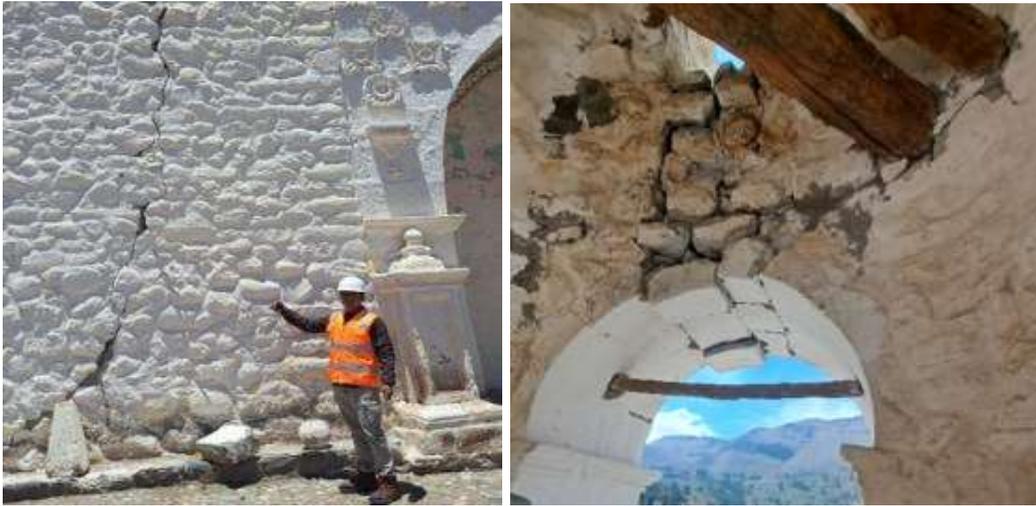
Figura 12. Inspección de las patologías de la Iglesia Santa Ana

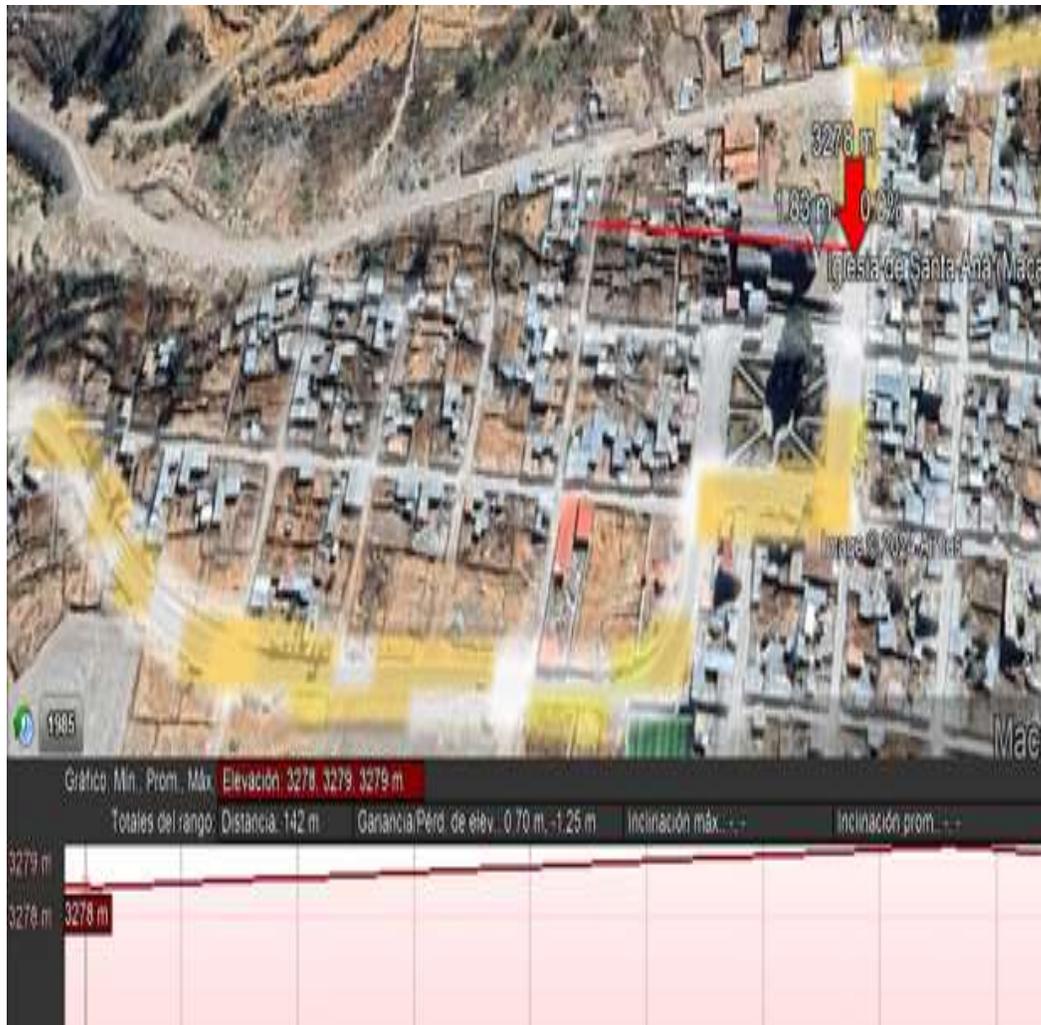
Realizando los cálculos; se tiene un pendiente promedio del terreno del 1.67%, siendo un terreno inclinado de pendiente suave. Razones por las cuales en este parámetro se le asigna una clasificación “A” (ver tabla 25).

Figura 23. Pendiente del terreno (Sta. Ana)

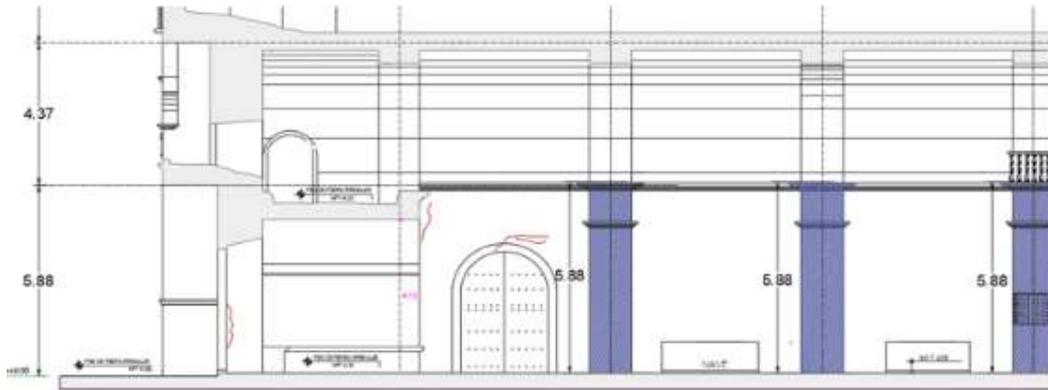
Figura 26. Altura promedio de muros de la iglesia Santa Ana

Según la figura 26, la altura promedio de los muros resistentes es de 5.88 m. Del mismo modo, en la figura 27, se observa que el espesor promedio de los muros es de 1.30m. Con estos datos se calculó la esbeltez del muro con la ecuación 5:

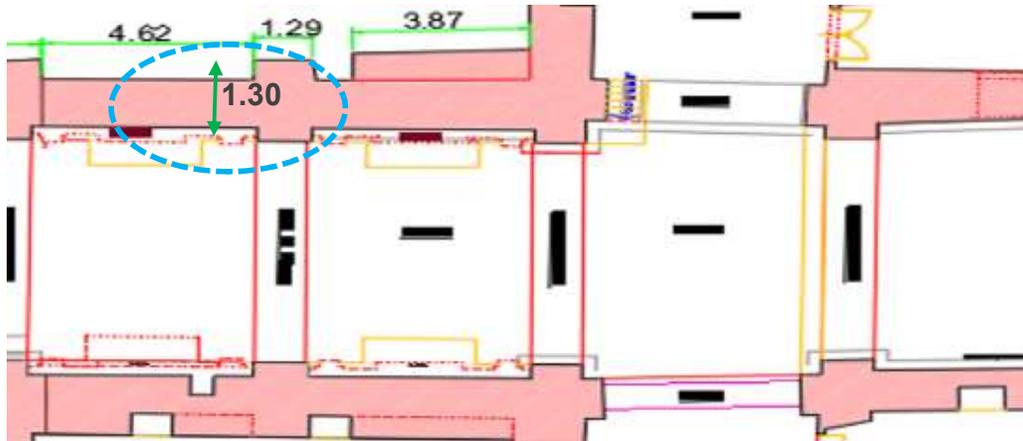
Figura 27. Espesor promedio de muros de la iglesia

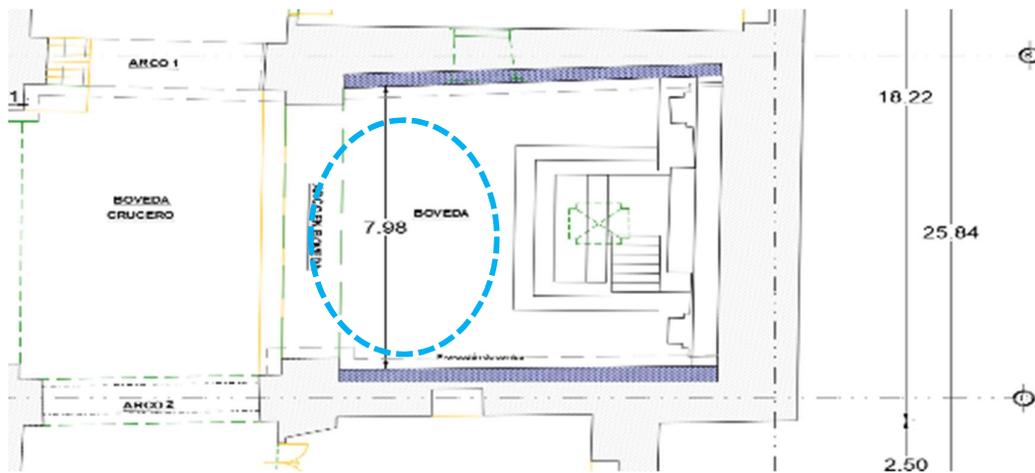
Figura 29. Detalle de separación máxima entre muros

En la figura 29 se observa que la separación (7.98 m) se presenta en el presbiterio de la iglesia. Esta dimensión es mayor a seis veces el espesor del muro ($1.3\text{m} \times 6 = 7.8\text{m}$), por lo tanto, no se cumple la condición (d) de la tabla 30.

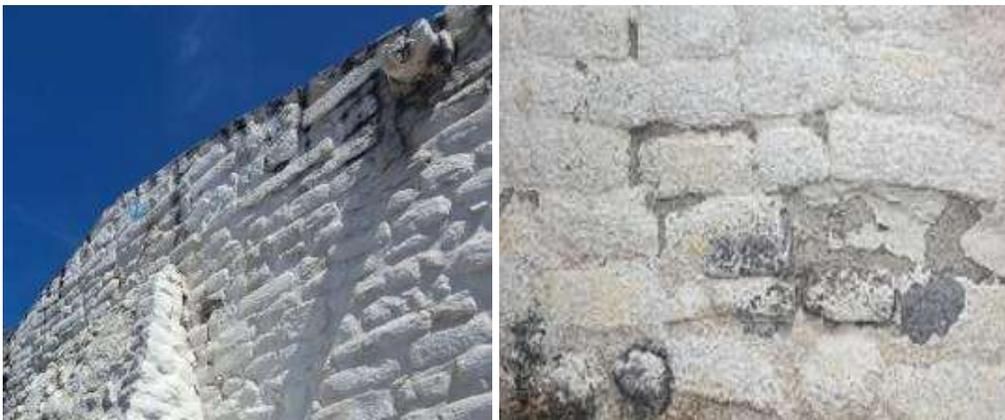
En el caso de la iglesia de Santa Ana, en la figura 34 se observa que los bloques que conforman los muros, en su gran mayoría están labrados toscamente, en algunos casos las hiladas están compuestas por bolones y rocas de gran tamaño sin tallar y consecuentemente las hiladas no son continuas. Además, la junta de mortero es irregular, de baja calidad y en algunos casos se evidencia desprendimiento de la misma (ver figura 35). Con base a estas deficiencias, en este parámetro se le clasifica como “D”, con una valoración crítica “Ki” de 12.12 (ver tabla 31).

Figura 35. Pérdida sistemática de mortero de muros

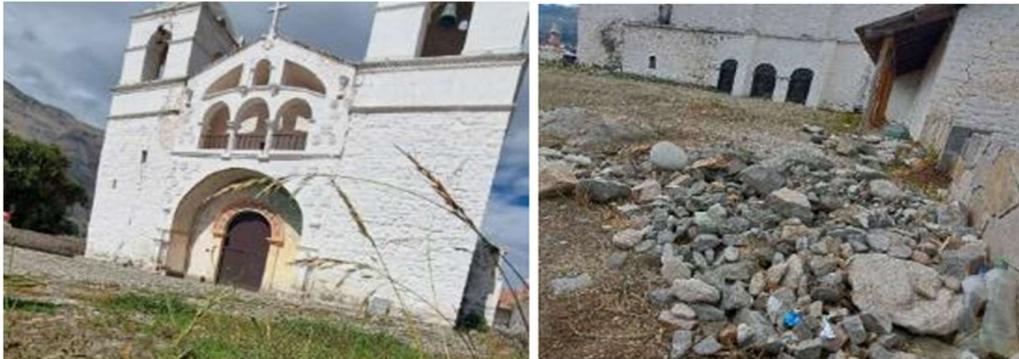
aseveraciones, la iglesia de Santa Ana se encuentra cerrada debido a que esta dañada, por lo que se considera como abandono parcial. También se encuentra en conflicto con respecto a su entrono construido, ya que a su alrededor el terreno es baldío, con desmontes y basura, por lo que su relego es evidente. Además, evidencia desinterés en su estado de conservación (ver figura 42). Con base a lo descrito, se le clasifica como “B”, con una valoración “Ki” de 1.35.

Figura 42. Alteraciones en el entorno de la iglesia Santa Ana de Maca

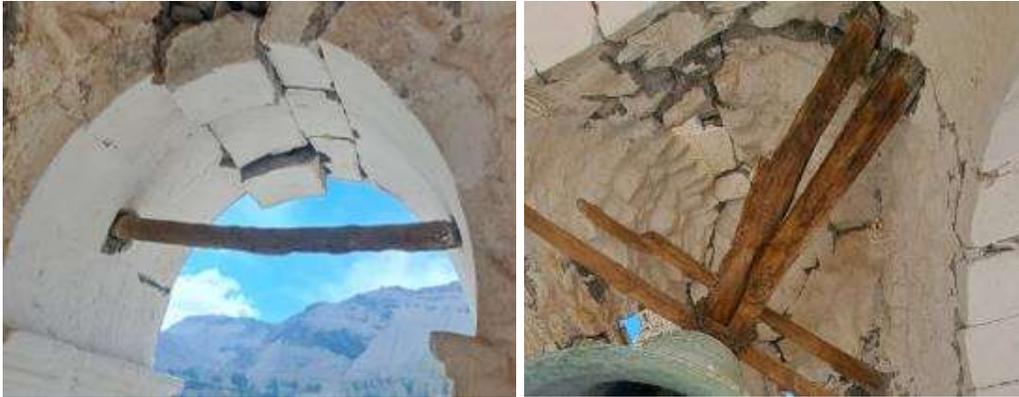
Debido a la antigüedad de una iglesia colonial, esta puede haber sufrido cambios como producto de intervenciones (reforzamientos). Estas acciones, si no estuvieron a cargo de especialistas, puede que se hayan incluido elementos que alteraron su concepción original, con materiales no compatibles con los originales. Con base a estas aseveraciones, en la figura 43 se observa que la torre de la iglesia fue aparentemente reforzada, sin embargo, los materiales son incompatibles y no

evidencia resistencia y rigidez. Por tal razón, en este parámetro se le clasifica como “D”, con una valoración “Ki” de 12.12 (ver tabla 36).

Figura 43. Refuerzo con materiales no compatibles

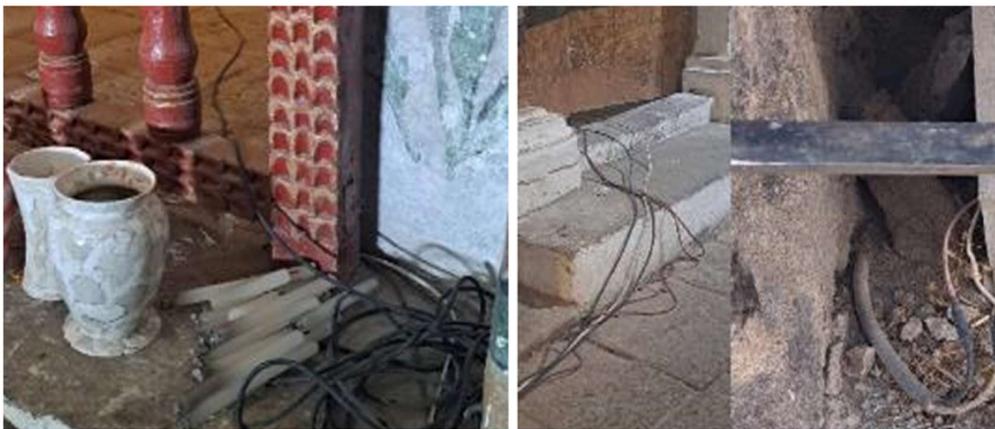
Una iglesia destinada al culto cristiano suele estar ornamentada con muchos detalles sacros, que por lo general suelen estar hechos de madera u otros materiales inflamables, por lo que su vulnerabilidad al fuego es alta durante un incendio. En el caso de iglesia Santa Ana, tiene una arquitectura de estilo Barroco, con mucha ornamentación hechas de madera y telas (pan de oro), asimismo, las bancas, las andas, los balcones, el sagrario, los confesionarios y las puertas están fabricados íntegramente de madera (ver figura 44), este material es considerado como combustible. Por otro lado, las instalaciones eléctricas están instalados de forma inadecuada (ver figura 45), lo que agrava la situación, ya que podrían generarse cortos circuitos y provocar incendios. Por tales razones, en este parámetro se le clasifica como “C”, con una valoración “Ki” de 6.73 (ver tabla 37).

Figura 45. Instalaciones eléctricas inadecuadas

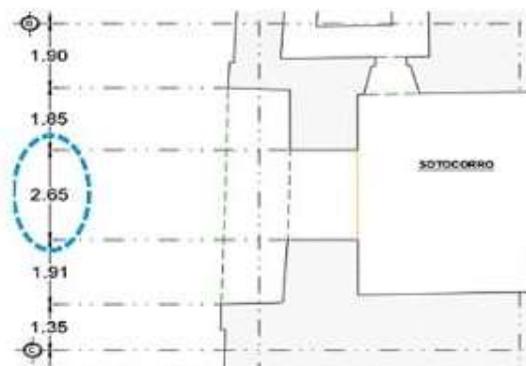
Figura: Detalle del vano más crítico

Según la figura, el vano más crítico es el acceso principal, el cual tiene una longitud de 2.65 m. Este valor es menor a 2.5 veces del espesor del muro (1.3 m), es decir:

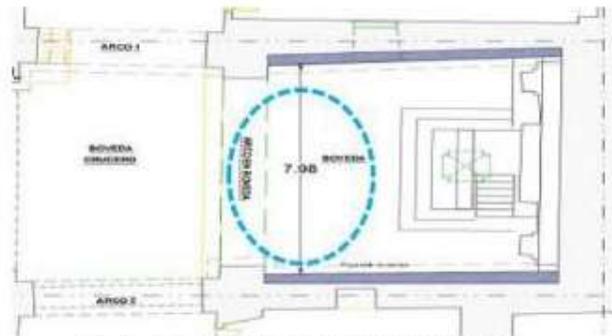
Figura: Detalle de separación máxima entre muros

En la figura se observa que la separación máxima entre muros (7.98 m) se presenta en el presbiterio de la iglesia. Esta dimensión es mayor a seis veces el espesor del muro ($1.3\text{m} \times 6 = 7.8\text{m}$), por lo tanto, no se cumple la condición "d".

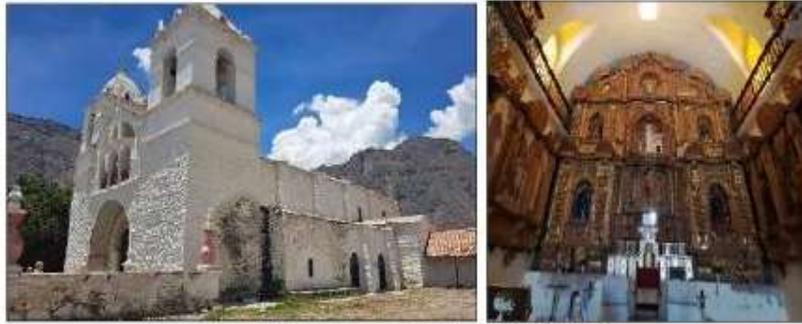
En las figuras se observan balcones prominentes en la bóveda y campanas de considerable peso en las torres, las cuales están con riesgo a desprenderse. Además, se observa una ornamentación considerable y mal conectadas a los muros. Por tales razones, en este parámetro le corresponde la clasificación C.

Figura: Elementos no estructurales de la iglesia

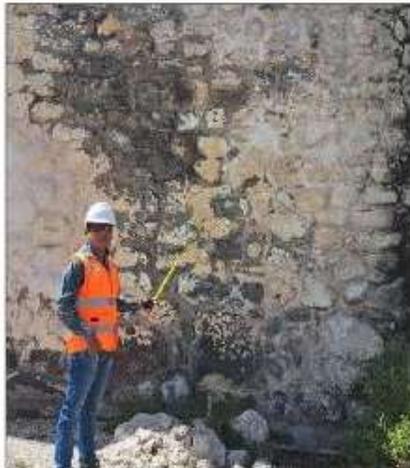
En las figuras se observa que algunos de sus muros no evidencian conexión adecuada entre las mismas. Además, se evidencia que el muro está compuesto por dos tipos de rocas (sillar y caliza).

Figura: Muros con mal puestos diferentes

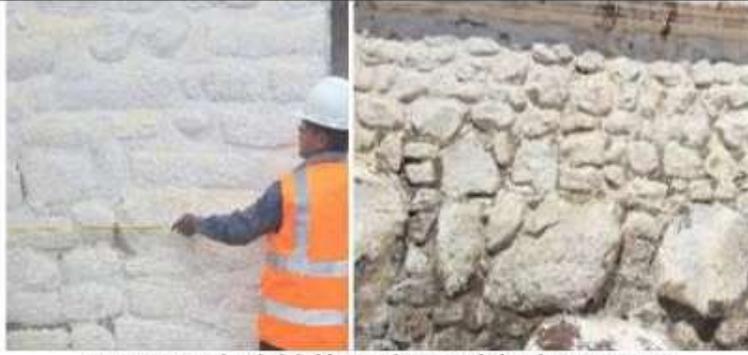
En las figuras se observa que los bloques que conforman los muros, en su gran mayoría están labrados toscamente, en algunos casos las hiladas están compuestas por bolones y rocas de gran tamaño sin tallar y las hiladas no son continuas. Además, la junta de mortero es irregular, de baja calidad y en algunos casos se evidencia desprendimiento.

Figura: Irregularidad de bloques de muros de la iglesia Santa Ana

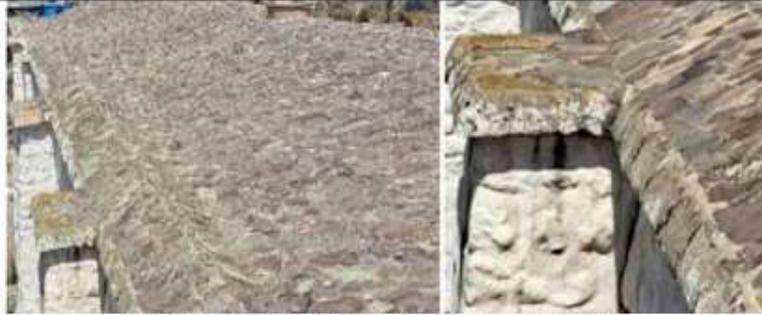
El edificio tiene por cubierta una bóveda de sillar flanqueado por arcos. Esta bóveda a su vez está cubierta con una capa de piedra laja (ver figuras), lo que evidencia una sobrecarga que podría causar empujes a los elementos verticales, no obstante, este presenta continuidad a lo largo de todo el elemento y presenta buen coronamiento en los muros.

Figura: Continuidad de la cubierta y coronamiento de muros

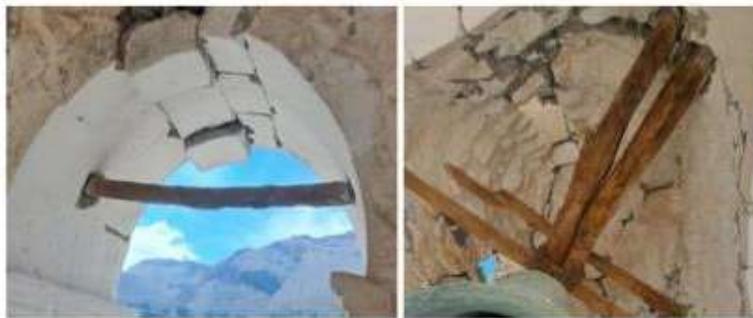
En las figuras se observa que la torre de la iglesia fue aparentemente reforzada, sin embargo, los materiales son incompatibles y no evidencia resistencia y rigidez.

Figura: Refuerzo con materiales incompatibles

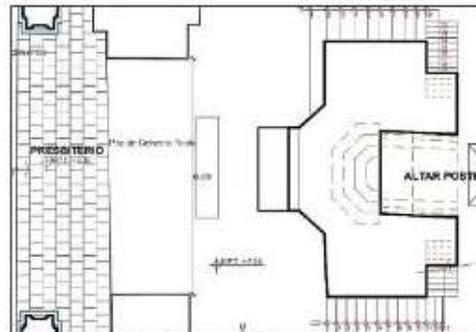
Figura: Detalle de separación máxima entre muros

$$1.6 \text{ m} \times 6 \text{ veces} = 9.60 \text{ m}$$

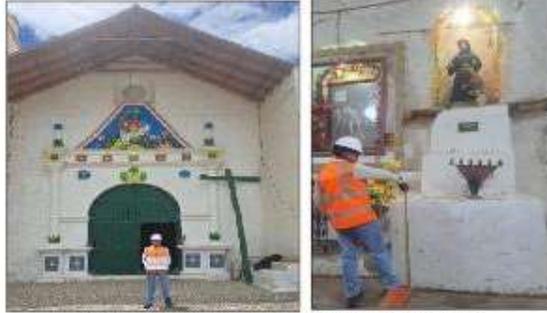
En las figuras no se observan balcones prominentes. Además, se observa una ornamentación de pequeñas dimensiones bien conectadas a los muros. Por tales razones, en este parámetro le corresponde la clasificación B.

Figura: Elementos no estructurales de la iglesia

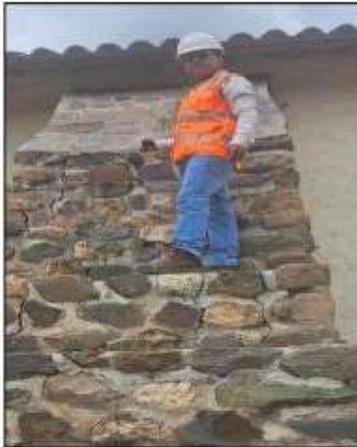
En las figuras se observa el edificio es de un solo piso, los mampuestos no están bien trabados, pero a aparentemente tienen buena conexión, además el techo aún conserva su material original que es compatible con el resto de la estructura. Por tales razones, en este parámetro le corresponde la clasificación C.

Figura: Contrafuertes que no cuentan con uniformidad.

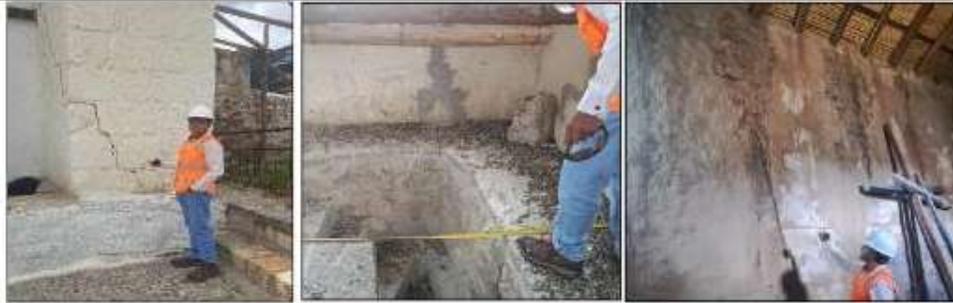
En las figuras se observa que los bloques que conforman los muros, en su gran mayoría están labrados toscamente, evidencia filtración de agua. el mortero es de baja calidad y esta en mal estado por e paso del tiempo.

Figura: Irregularidad de bloques de muros

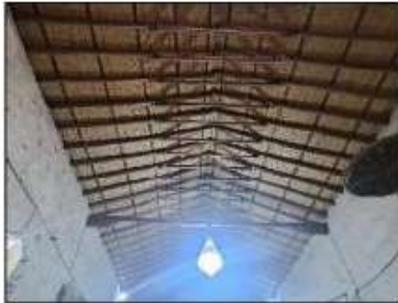
En las figuras se observa que el techo presenta una mínima deformabilidad (despreciable) y está bien conectada a los muros.

Figura: La bóveda presenta deformación despreciable. Figura: Conexión eficiente con elementos verticales

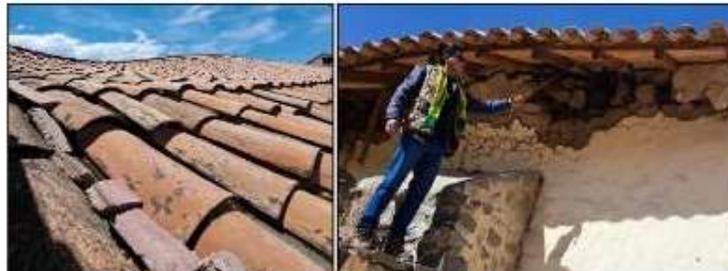
El edificio tiene por cubierta material de teja andina con arcos de Madera unido transversalmente así mismo la bóveda cuenta con una deformación notable en la cubierta lo que se evidencia una sobrecarga que podría causar empujes a los elementos verticales y esta causa deformaciones y fusilamientos.

Figura: Deformación en cubierta de teja Andina.

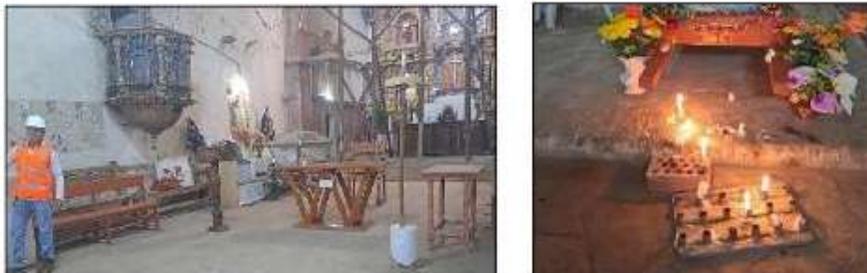
Según las características de la edificación se cumple con 6 de las condiciones de la clase "A" por lo que clasifica como "C"

Figura: Presencia de ornamentos y muebles inflamables.

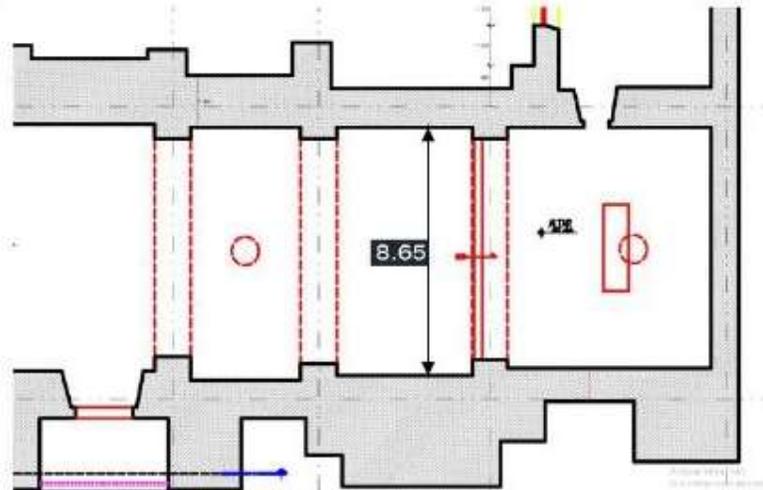
Figura: Detalle de separación máxima entre muros

En la figura se observa que la separación máxima entre muros (8.65 m) se presenta en la nave central de la iglesia. Esta dimensión es menor a seis veces el espesor del muro ($2.05\text{m} \times 6 = 12.3\text{m}$), por lo tanto, se cumple la condición "d".

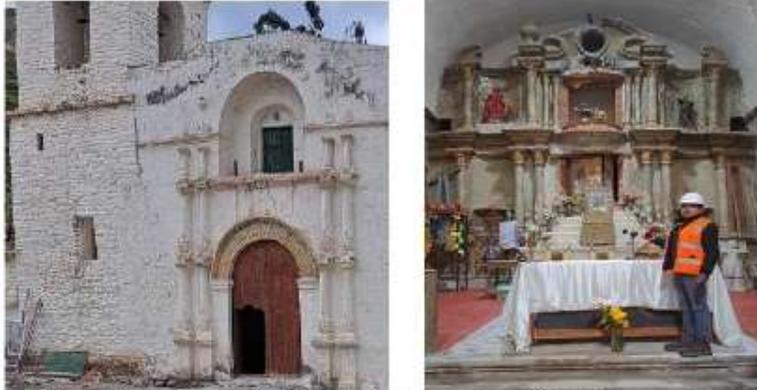
En las figuras se observan balcones prominentes en la bóveda y campanas de considerable peso en las torres, las cuales están con riesgo a desprenderse. Además, se observa una ornamentación considerable y mal conectadas a los muros. Por tales razones, en este parámetro le corresponde la clasificación C.

Figura: Elementos no estructurales de la iglesia tanto en la parte frontal y ornamento principal.

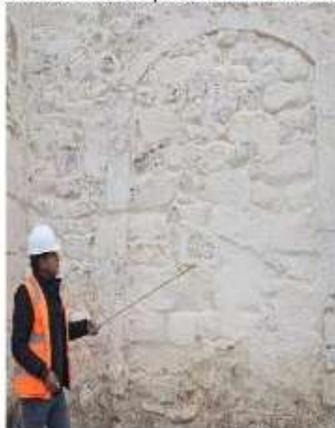
En las figuras se aprecia que algunos muros carecen de una conexión adecuada. Además, se nota que el muro está construido con dos tipos distintos de rocas: sillar y caliza.

Figura: Se muestra un muro constituido con diferentes materiales.

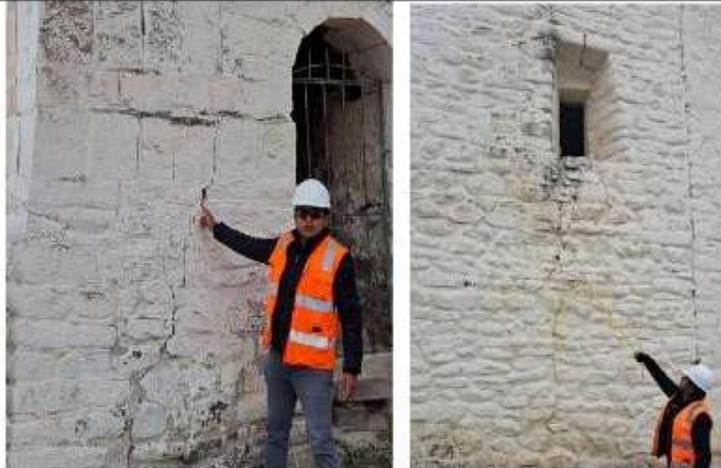
En las imágenes, los bloques de los muros tienen acabados irregulares y en algunos casos se utilizan rocas sin tallar. Las filas de bloques no están alineadas de manera continua y el mortero usado para unirlos es de baja calidad y se desprende en algunos puntos. Esto puede comprometer la estabilidad y durabilidad de los muros.

Figura: Irregularidad de bloques de muros de la Torre principal así mismo fisuramiento de la misma.

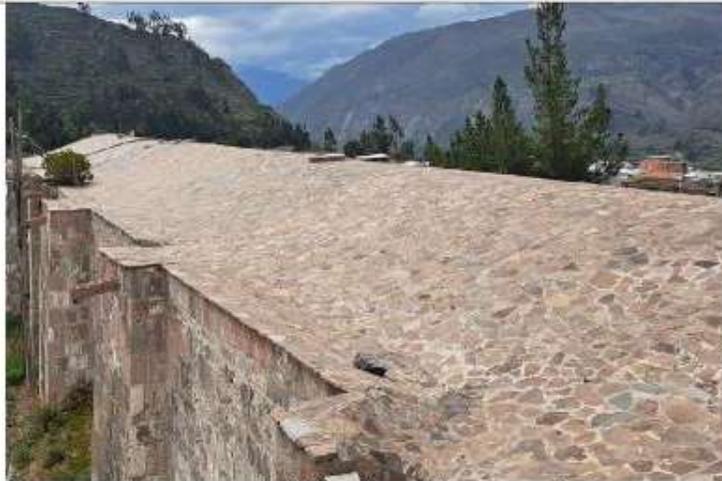
El monumento cuenta con una bóveda de sillar flanqueada por arcos. Esta bóveda está cubierta por una capa de piedra laja, lo que indica una sobrecarga adicional que podría generar fuerzas laterales en los elementos verticales del edificio. Sin embargo, a pesar de esta sobrecarga, se destaca que la bóveda tiene continuidad a lo largo de toda su extensión y presenta un buen coronamiento en los muros.

Figura: Continuidad de la cubierta cubierto con piedra laja.

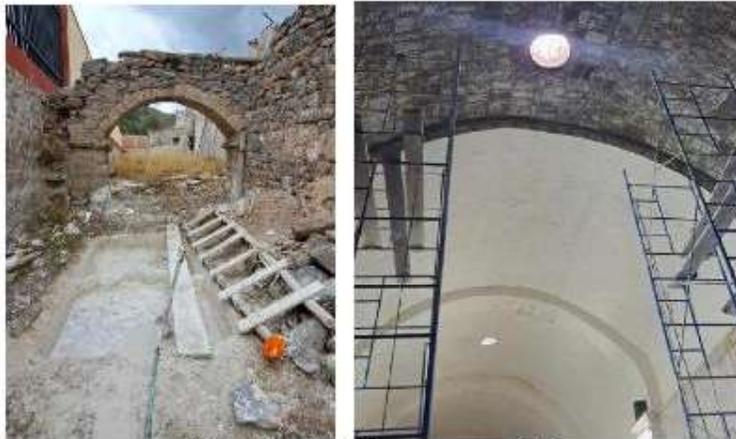
En las figuras se observa el mantenimiento con cal en la parte interna del Monumento el cual se lleva de manera inadecuada ya que no se interviene las fisuras existentes sobre cubriendo el problema sin abordar sus causas de raíz.

Figura: Reparación de manera superficial.

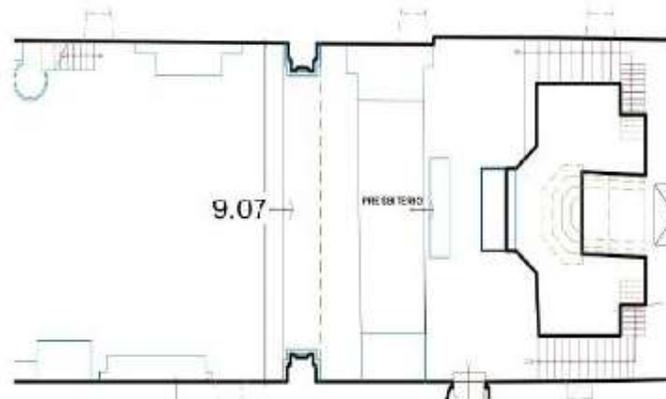
Figura: Detalle de separación máxima entre muros

En la figura se observa que la separación máxima entre muros (9.07 m) se presenta en la nave central de la iglesia. Esta dimensión es mayor a seis veces el espesor del muro (1.28 m x 6 = 7.68 m), por lo tanto, no se cumple la condición "d".

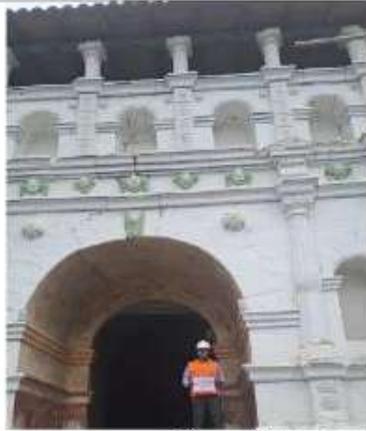
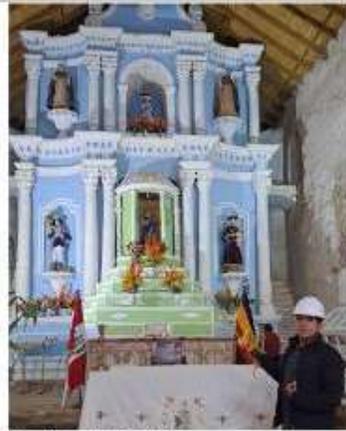
En las figuras se observan balcones prominentes en la bóveda y campanas de considerable peso en las torres, las cuales están con riesgo a desprenderse. Además, se observa una ornamentación considerable y mal conectadas a los muros. Por tales razones, en este parámetro le corresponde la clasificación C.

Figura: Elementos no estructurales de la iglesia

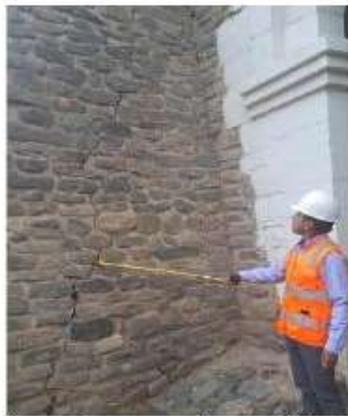
En las figuras se observa que algunos de sus muros no evidencian conexión adecuada entre las mismas. Además, se evidencia que el muro está compuesto por dos tipos de rocas.

Figura: Muros con mal puestas diferentes

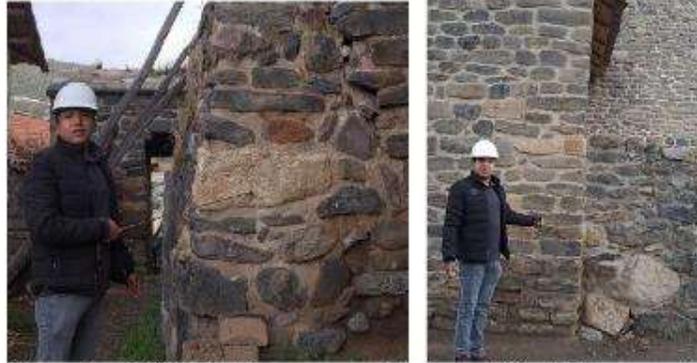
En las figuras se observa que los bloques que conforman los muros, en su gran mayoría están labrados toscamente, en algunos casos las hiladas están compuestas por bolones y rocas de gran tamaño sin tallar y las

hiladas no son continuas. Además, la junta de mortero es irregular, de baja calidad y en algunos casos se evidencia desprendimiento.

Figura: Irregularidad de bloques en contrafuerte y parte frontal del monumento.

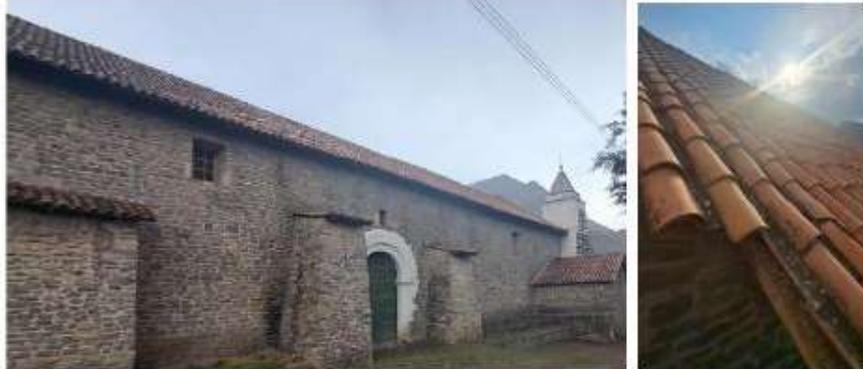
El edificio tiene por cubierta material de teja andina con arcos de Madera unido transversalmente así mismo la bóveda cuenta con una deformación notable en la cubierta lo que se evidencia una sobrecarga que podría causar empujes a los elementos verticales y esta causa deformaciones y fisuramiento.

Figura: Deformación en cubierta de teja Andina.

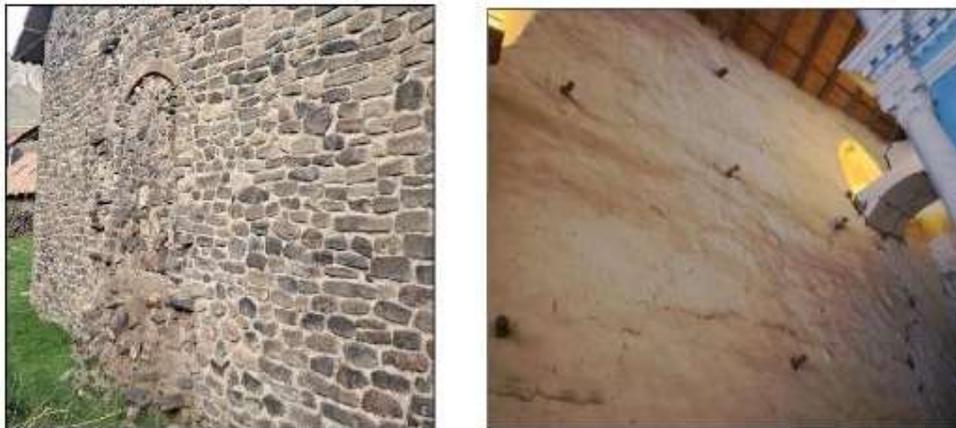
En las figuras se muestra materiales incompatibles y no evidencia resistencia y rigidez tanto en la parte interna y la parte posterior del monumento.

Figura: La Parte lateral compuesta por material incompatible que no promueve una adherencia eficiente y puede dar resultado a fallos en la estructura.

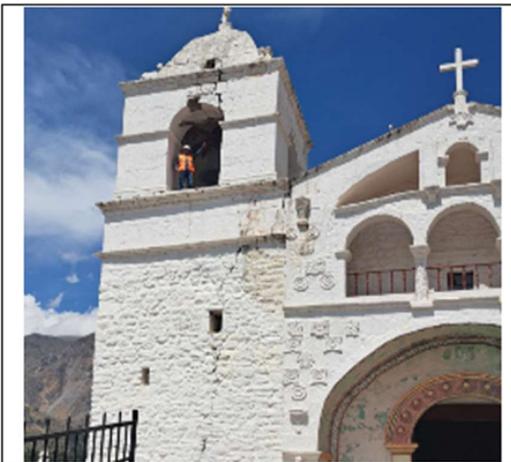
FOTOGRAFIA N°01

DESCRIPCIÓN	La inspección de la torreta principal reveló la presencia de fisuración vertical, así como fisuras diagonales en la estructura.
-------------	---

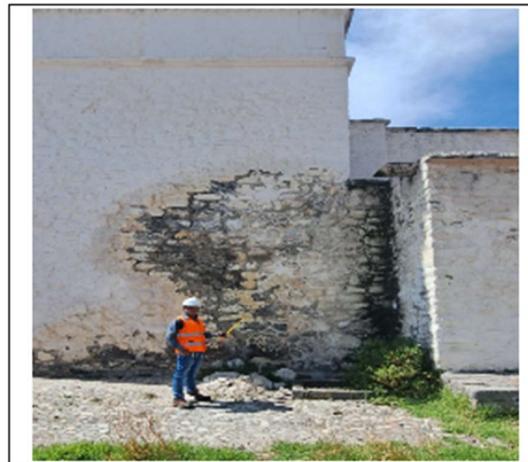
FOTOGRAFIA N°02

DESCRIPCIÓN	En la inspección se encontró la presencia de salitre en la parte lateral, lo que revela una diferencia en los materiales de construcción.
-------------	---

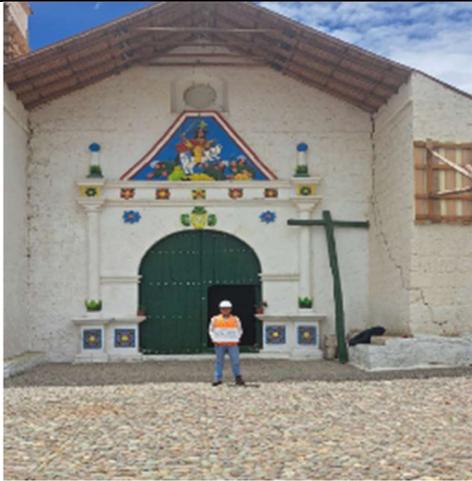
FOTOGRAFIA N°05

DESCRIPCIÓN	Durante la inspección detallada del monumento, se identificó fisuramiento diagonal en el muro lateral de la iglesia.
-------------	--

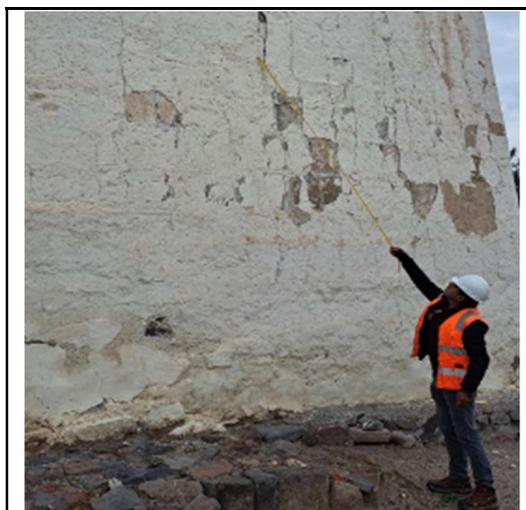
FOTOGRAFIA N°10

DESCRIPCIÓN	En la torre lateral de la iglesia de los Santos Reyes de Maca se identificó fisuramiento, así como se llevó a cabo la identificación de los materiales de construcción internos.
-------------	--

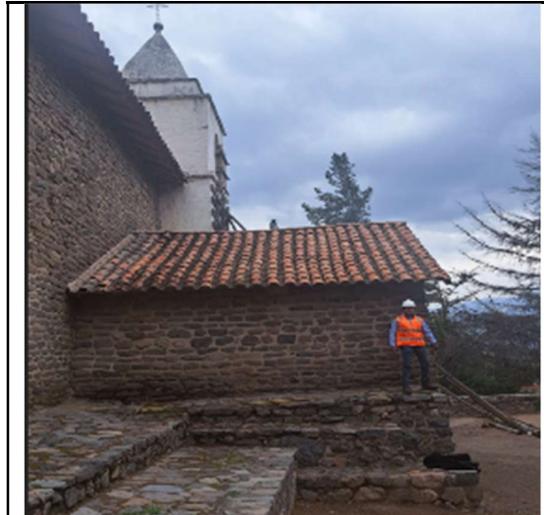
FOTOGRAFIA N°14

DESCRIPCIÓN	Se observó el estado de conservación de los materiales de construcción, la presencia de fisuras, humedad, desprendimientos de revestimientos y cualquier otro signo de deterioro.
-------------	---
