UNIVERSIDAD CÉSAR VALLEJO

ESCUELA PROFESIONAL DE INGENIERÍA CIVIL

“Evaluación de la patología y propiedades físico – mecánicas del pavimento flexible para propuesta de mejoramiento, vías urbanas San Borja 2024”

Diseño de Infraestructura Vial

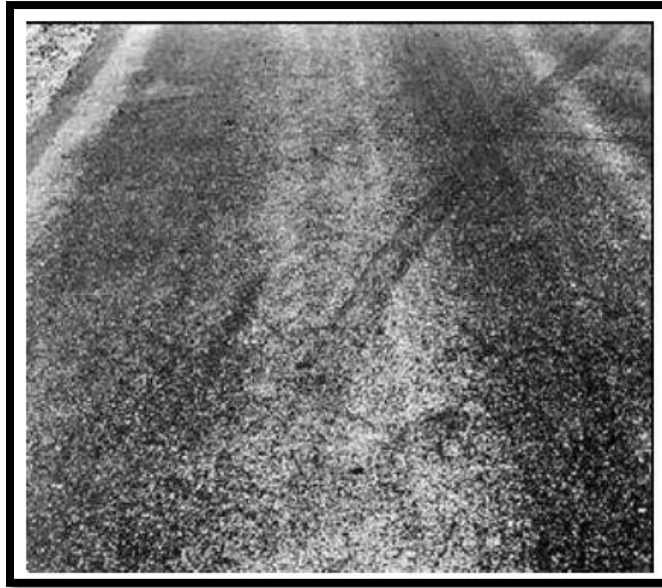
La exudación en pavimentos ocurre cuando una capa brillante y pegajosa con material bituminoso aparece sobre la superficie a causa de una cantidad excesiva de cemento asfáltico, alquitrán, o una utilización excesiva de selladores bituminosos, así como el porcentaje reducido de vacíos presentes en la mezcla. Este fenómeno ocurre cuando el asfalto llena los espacios vacíos en la mezcla a altas temperaturas y posteriormente se extiende sobre la superficie, causando que se adhiera a calzados del peatón y llantas en climas con temperatura alta. La exudación no es inversible en climas fríos y se organiza en tres categorías de severidad: bajo, con una exudación ligera y breve; medio, con asfalto pegajoso durante algunas semanas; y alto, con exudación extensa que persiste por varias semanas. La exudación debe medirse en m² (ver Figura 02).

Figura 02: Patología Exudación – Fuente: Norma ASTM D6433.

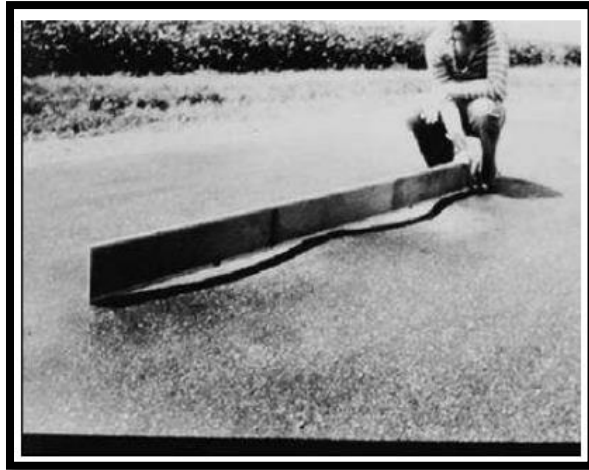
La corrugación, llamada también deformación en forma de tablas, se manifiesta como una secuencia de ondulaciones regulares en el pavimento, con cimas y depresiones situadas a intervalos menores de 3 metros y orientadas perpendicularmente al tráfico. Este tipo de defecto resulta de la combinación del tráfico y la falta de estabilidad en la fundación o base del pavimento. Se clasifica según la severidad en baja, media o alta, y se mide en metros cuadrados (ver Figura 05).

Figura 05: Patología Corrugación – Fuente: Norma ASTM D6433.

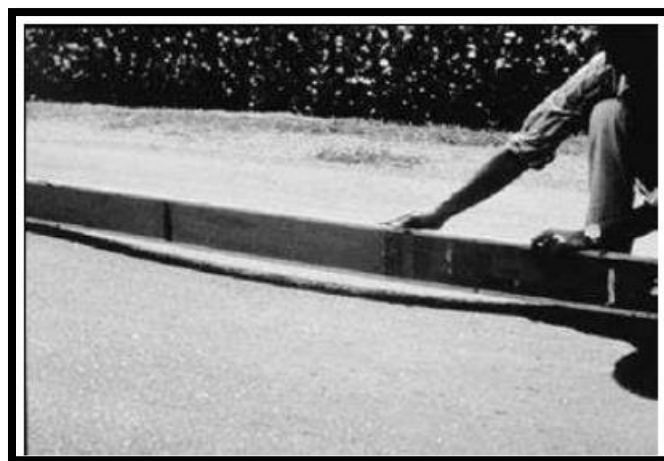
Las depresiones en el pavimento son áreas donde la superficie está ligeramente hundida en comparación con las zonas aledañas. Estas depresiones suelen ser visibles tras la lluvia, cuando se forman charcos en las áreas hundidas, o se identifican por las manchas en superficies secas. Se originan por asentamientos en la subrasante o fallos durante la construcción. Pueden provocar irregularidades en la superficie y, si son profundas o se acumula agua, pueden facilitar el hidroplaneo.. Se clasifican en severidad baja (13-25 mm), media (25-50 mm) y alto (más de 50 mm), y deben ser medidos en metros cuadrados (ver Figura 06).

Figura 06: Patología Depresión – Fuente: Norma ASTM D6433.

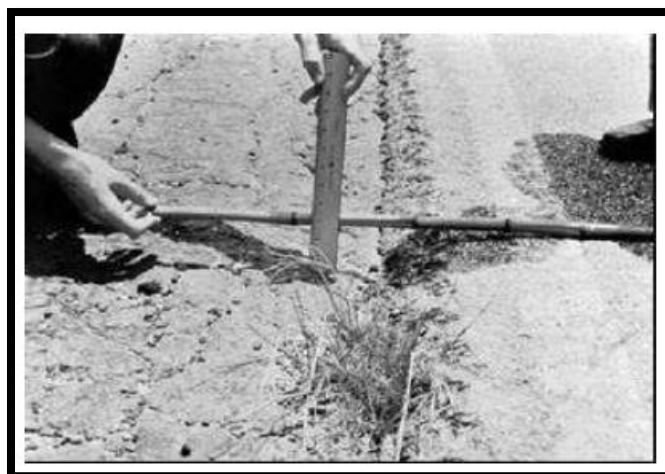
El desnivel de carril se refiere a la divergencia de altura entre el borde la via y la berma, generado por el desgaste de la berma, su fijación, o la incorporación de nuevas capas sin nivelar la berma. Esta falla se clasifica en severidad baja (diferencia de 25 mm a 50 mm), media (de 50 mm a 100 mm), y alto (mayor que 100 mm). Se mide en ml (ver Figura 09).

Figura 09: Patología Desnivel de carril – Fuente: Norma ASTM D6433.

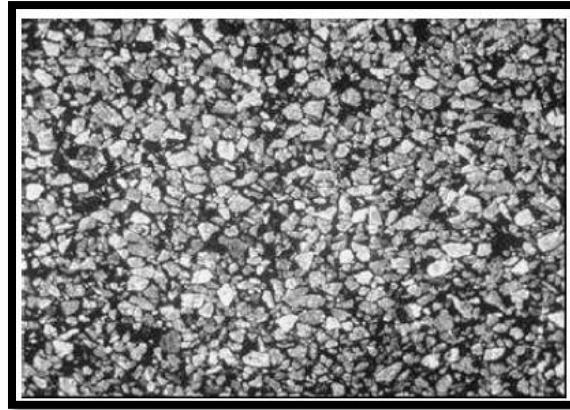
El pulimento de agregados en pavimentos ocurre debido a la repetida carga de tráfico, que desgasta las partículas de agregado, reduciendo su aspereza y capacidad de agarre. Este defecto se manifiesta cuando el agregado sobre la capa superficial se torna resbaladizo al tacto y la textura del pavimento no proporciona la fricción adecuada, afectando la adherencia de las llantas y la seguridad del tránsito. Aunque no hay niveles específicos de severidad, el pulimento se identifica por una superficie de agregado notablemente lisa y valores bajos de resistencia al deslizamiento en las pruebas. Se mide en metros cuadrados (ver Figura 12).

Figura 12: Patología Pulimento de agregados– Fuente: Norma ASTM D6433.

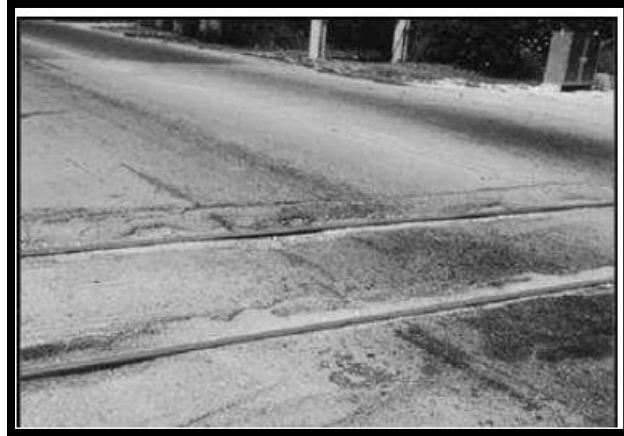
Los defectos en cruces de vía férrea se manifiestan como abultamientos o depresiones alrededor o entre los rieles. La severidad se clasifica en baja, media o alta, dependiendo del impacto en la calidad del tránsito. La medida del área afectada se realiza en metros cuadrados (ver Figura 14).

Figura 14: Patología Cruce de vía férrea– Fuente: Norma ASTM D6433.

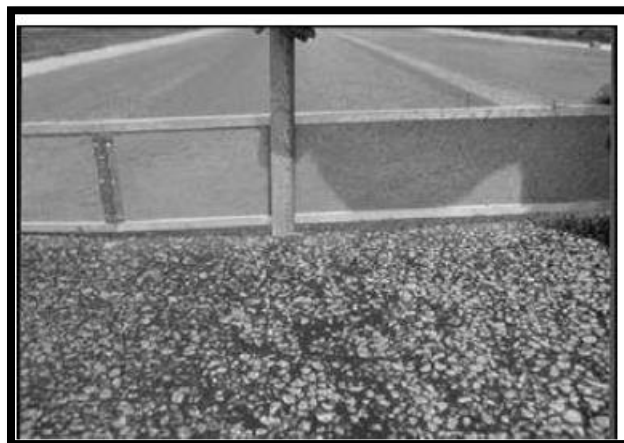
El ahuellamiento es una depresión en el pavimento, visible principalmente con agua, que ocurre en las huellas de las ruedas debido a la deformación de las capas del pavimento bajo cargas de tráfico. Se clasifica en severidad baja (6-13 mm de profundidad), media (13-25 mm) y alta (>25 mm), y se mide en mtrs² (ver Figura 15).

Figura 15: Patología Ahuellamiento– Fuente: Norma ASTM D6433.

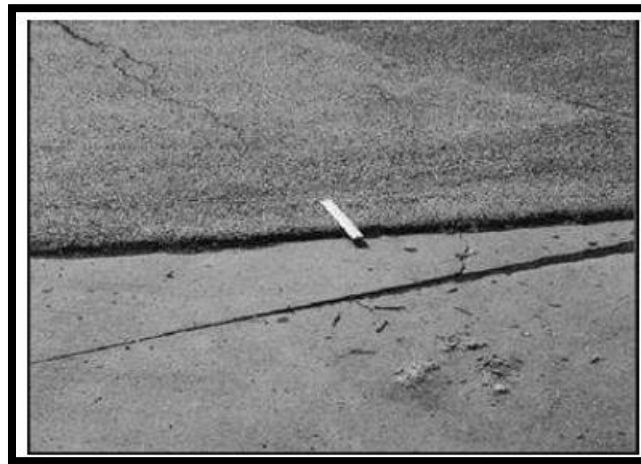
El desplazamiento es un movimiento longitudinal y constante en la superficie del pavimento generado por la carga vehicular, especialmente en pavimentos de asfalto líquido inestables o en áreas donde el asfalto colinda con pavimentos de concreto. Se clasifica en severidad baja, media o alta, dependiendo del impacto en la calidad del tránsito, y se mide en metros cuadrados (ver Figura 16).

Figura 16: Patología Desplazamiento– Fuente: Norma ASTM D6433.

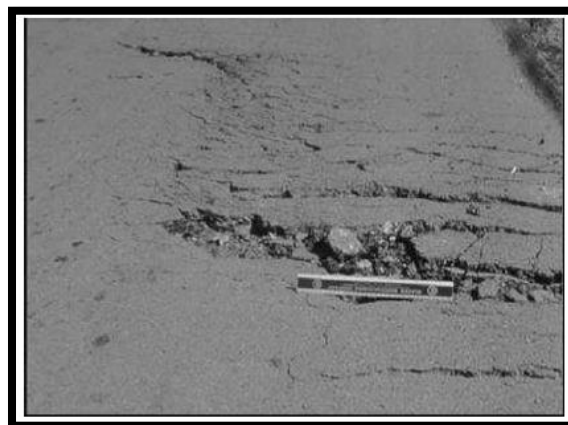
Las grietas parabólicas son hendiduras en aspecto de media luna, perpendiculares a la dirección del tránsito, causadas por el deslizamiento del pavimento durante el frenado o cambios de dirección, y suelen ocurrir en capas con pobre Adhesión entre la capa superior y la subyacente. Se clasifican en severidad baja, mediana o alta, que depende del ancho de la hendidura y el estado del área circundante, y se miden en metros cuadrados (ver Figura 17).

Figura 17: Patología Grieta parabólica– Fuente: Norma ASTM D6433.

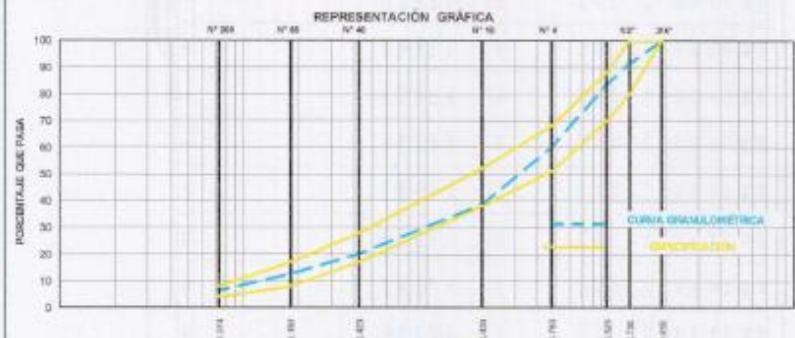
El gráfico muestra la curva granulométrica (línea azul) y la curva de especificación (línea amarilla) sobre una escala de porcentajes de masa versus tamices ASTM. La curva granulométrica se encuentra dentro de los límites de la curva de especificación, lo que indica que el material cumple con los requisitos de gradación.
