Evaluación de vulnerabilidad sísmica del Hospital de Apoyo

II Nuestra Señora de Las Mercedes en la ciudad de Paita,

Piura 2024

TESIS PARA OBTENER EL TÍTULO PROFESIONAL DE:

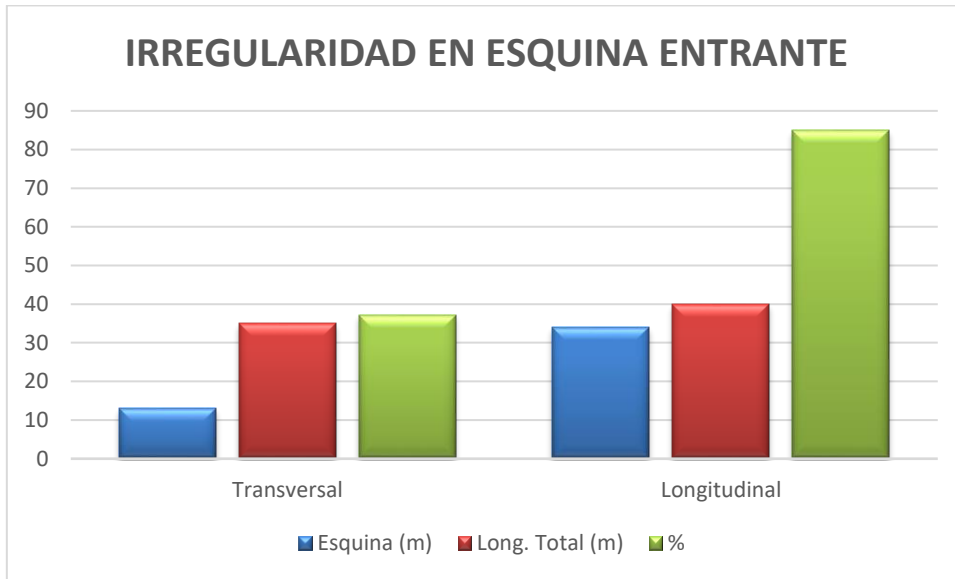
Gráfico N°06 Elaboración propia

Según el análisis se ha encontrado irregularidad de esquina entrante en ambas direcciones ya que el porcentaje es mayor de 20%, afectando la vulnerabilidad de la estructura frente a sismos, así como lo podemos observar en las tablas N°16 y N°17 y el gráfico N°06.

- Se recomienda reforzar la estructura para que no presente irregularidad torsional, agregando placas nuevas en la zona más flexible de la estructura.
- Para el caso de la esquina entrante se recomienda aislar con junta sísmica parte de la estructura donde se presenta la esquina entrante (en el eje 20b, entre los ejes G-H). Al reforzar de esta forma, los elementos que fallaban mejoraran su desempeño sísmico.

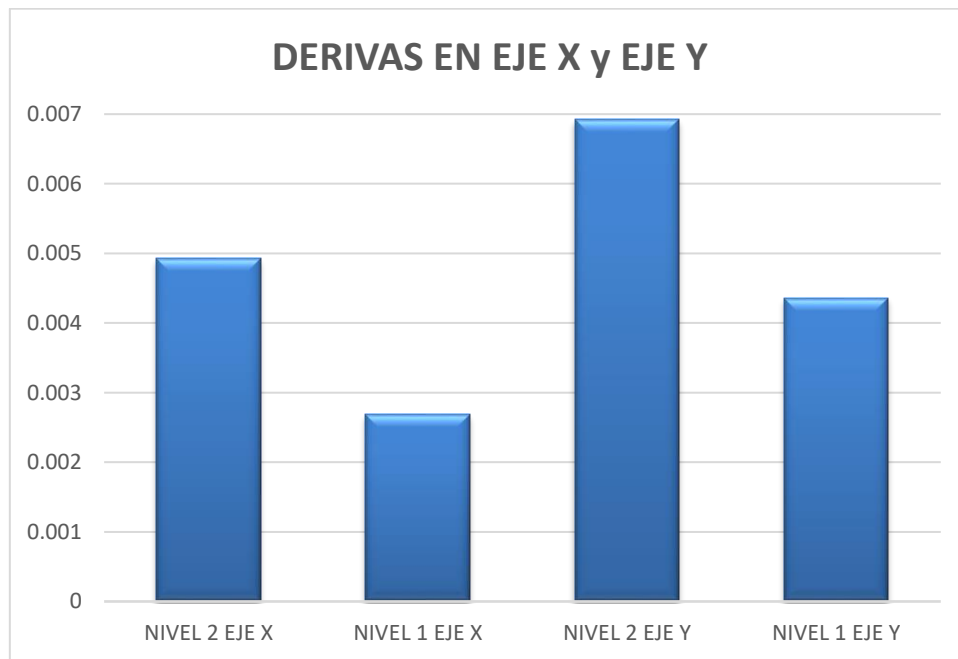
Gráfico N°09 Elaboración propia

Los resultados en las derivas han sido satisfactorios exceptuando en el nivel 1 del eje Y debido a que la deriva esta casi en el limite permisible, como se puede observar en el gráfico N°07 y tablas N°025 y N°026

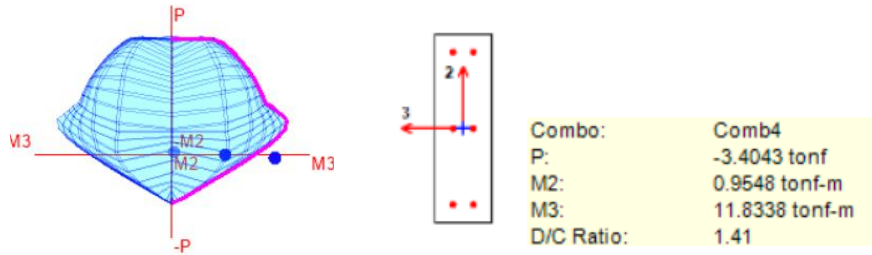
Level	Element	Unique Name	Section ID	Combo ID	Station Loc	Length (m)	LLRF	Type
Story2	C140	571	C15X50	Comb9	2.87252	3.3	1	Sway Intermediate

- Se verificó el diseño de las columnas, de las cuales algunas presentaron fallas por flexocompresión. Las columnas que fallaron fueron las que se ubicaban en el lado más flexible de la estructura (entre los ejes G-H).

- Implementar técnicas de refuerzo estructural para las columnas que presentan fallas por flexocompresión, especialmente aquellas ubicadas en el lado más flexible de la estructura (ejes G-H). Utilizar encamisados de concreto o refuerzos con fibra de carbono.

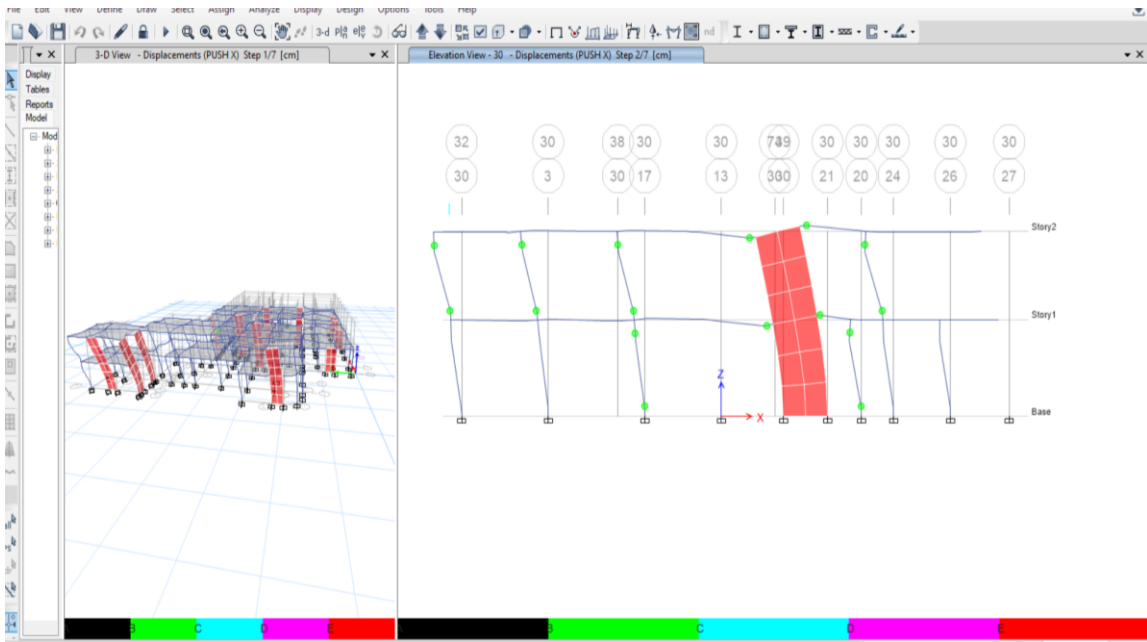
Figura 49: Modo 2 presenta articulaciones CP (Prevención del Colapso) régimen elástico
