“Evaluación Superficial del Pavimento Flexible Aplicando el Método del PCI en un tramo de la Av. República de Polonia – Distrito de San Juan de Lurigancho”

**TESIS PARA OBTENER EL TÍTULO PROFESIONAL DE:**

Al realizar la evaluación superficial del pavimento flexible mediante el método Pavement Condition Index, en un tramo de la Av. República de Polonia se conoce que el estado de conservación en la sección 1 es “Malo” con un PCI de 26, mientras que la sección 2 presenta un estado de conservación “Bueno” con un PCI de 61.

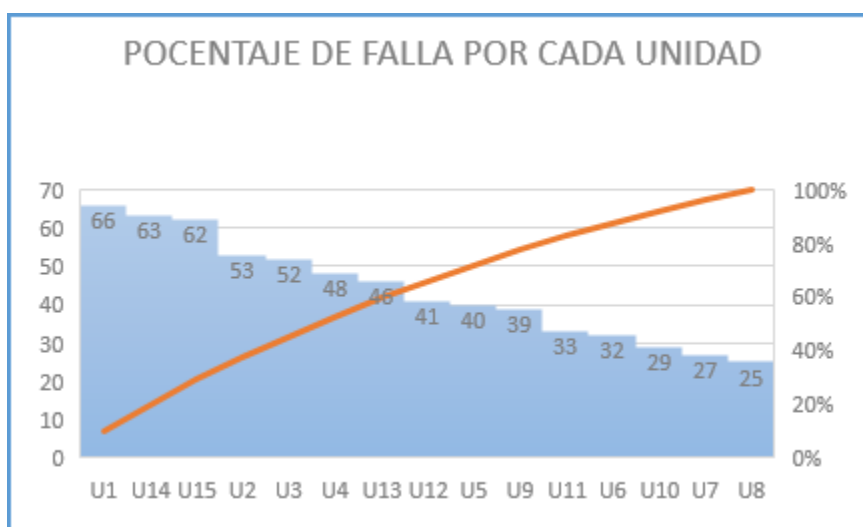
**Figura 31:** Porcentaje de cada unidad para la sección 1

- Cada unidad de muestra tiene su porcentaje de falla, por otro lado, todas las unidades de muestras evaluadas nos arrojan que la sección 1 tiene un pavimento malo el cual no es de buen tránsito para los usuarios en este caso los conductores. El PCI nos da como resultado el pavimento en esa sección no se encuentra en buenas condiciones como para ser operada con un nivel de servicio óptimo.

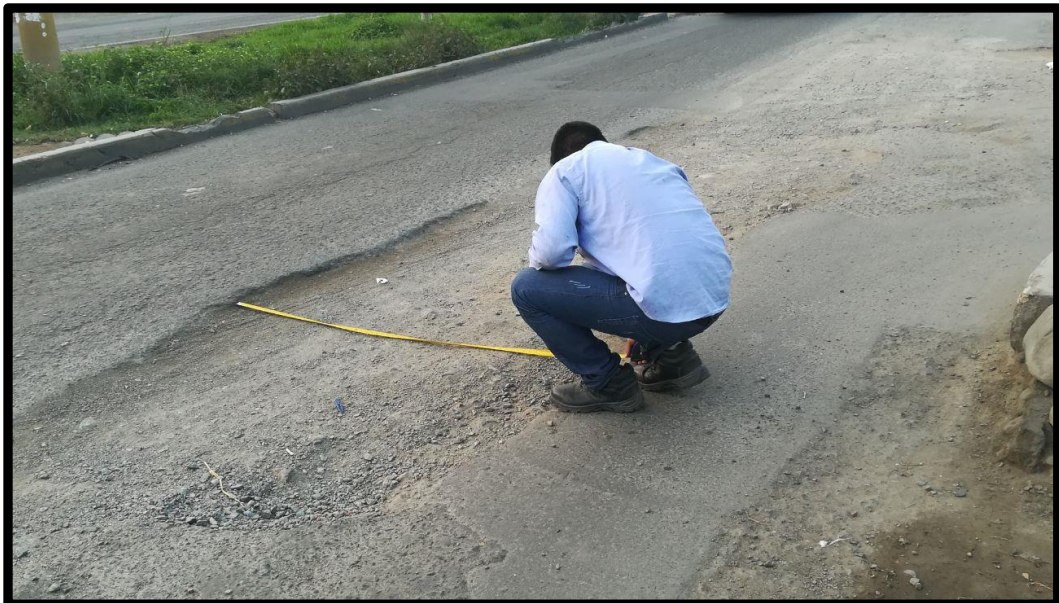
**Foto N° 02:** Medición de las fallas del pavimento.
