UNIVERSIDAD CÉSAR VALLEJO

Evaluación de daños originados por precipitaciones
extraordinarias con fines de rehabilitación en
sistemas de agua potable, Huancabamba - Piura en
el 2017

TESIS PARA OBTENER EL TÍTULO PROFESIONAL DE:

Ingeniero Civil

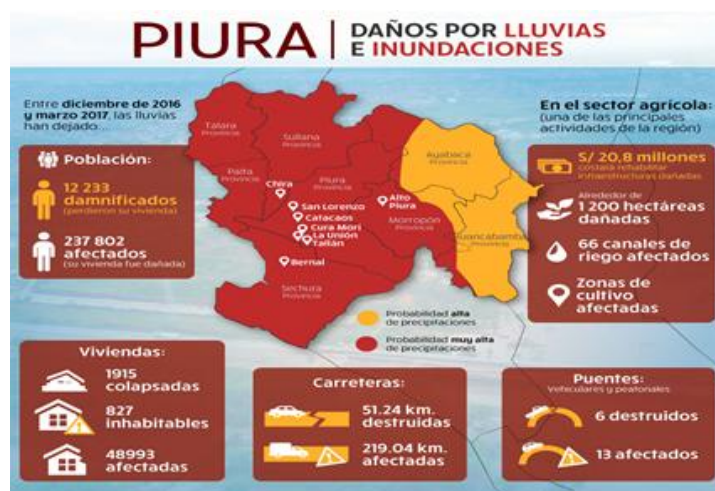
Figura 1.3. Daños registrados en Piura por las lluvias e inundaciones.

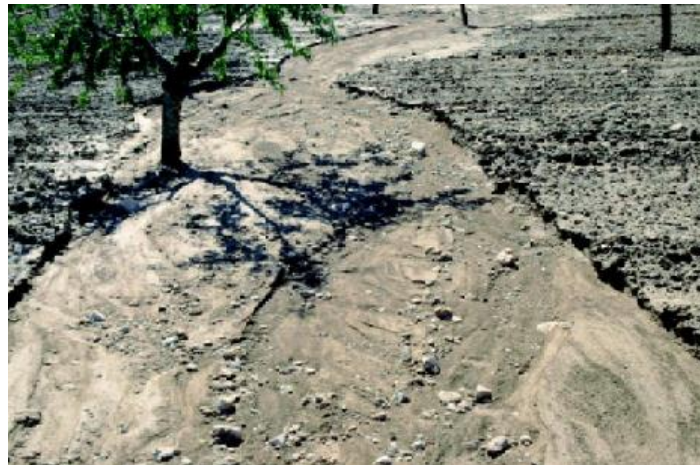
Figura 1.4 *Daños por suelos erosionables.*

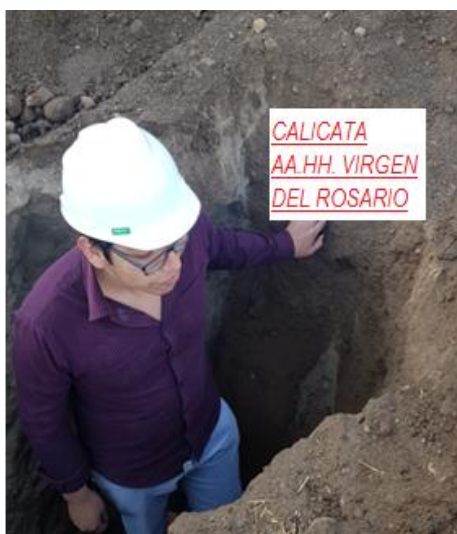
Figura 3.2. Muestra 01.

Se realizó la extracción de una muestra a 1.20m de profundidad en el AA.HH. Virgen del Rosario del Distrito de Huancabamba.

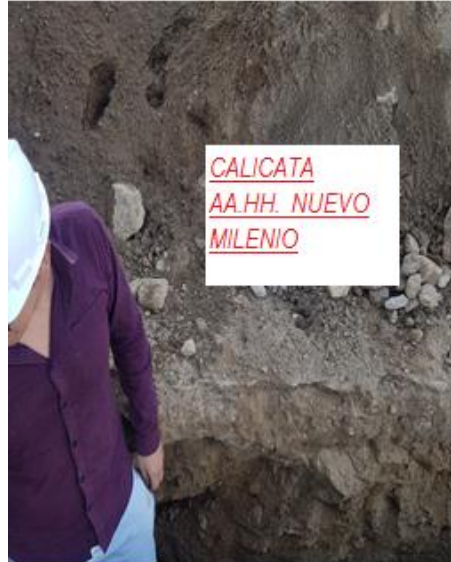
Figura 3.3. Muestra 02.

Se realizó la extracción de una muestra a 1.20m de profundidad en el AA.HH. Nuevo Milenio del Distrito de Huancabamba.

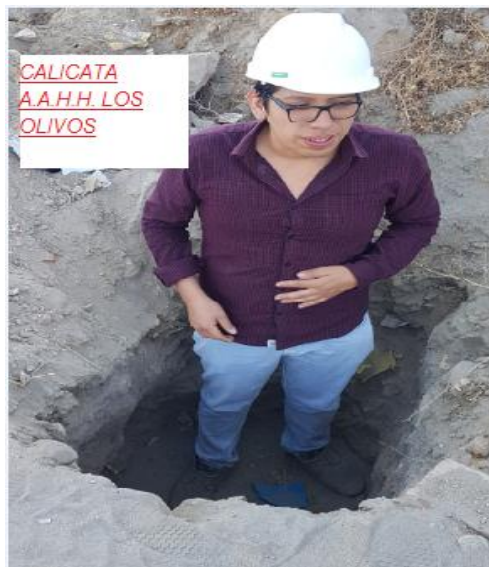
Figura 3.4. Muestra 03.

Se realizó la extracción de una muestra a 1.20m de profundidad en el AA.HH. Los Olivos del Distrito de Huancabamba.

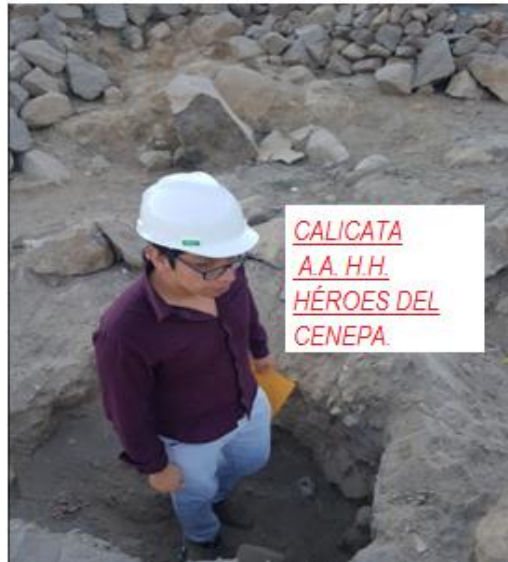
Figura 3.5. Muestra 04.

Se realizó la extracción de una muestra a 1.20m de profundidad en el AA.HH. Héroes del Cenepa del Distrito de Huancabamba.

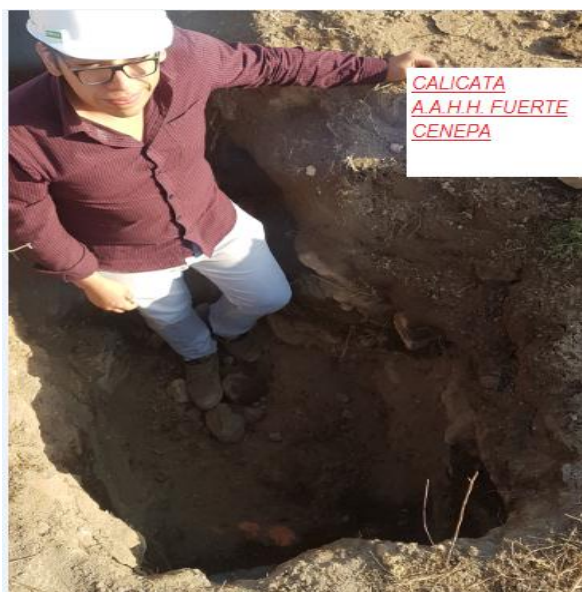
Figura 3.6. Muestra 05.

Se realizó la extracción de una muestra a 1.20m de profundidad en el AA.HH. Fuerte Cenepa del Distrito de Huancabamba.

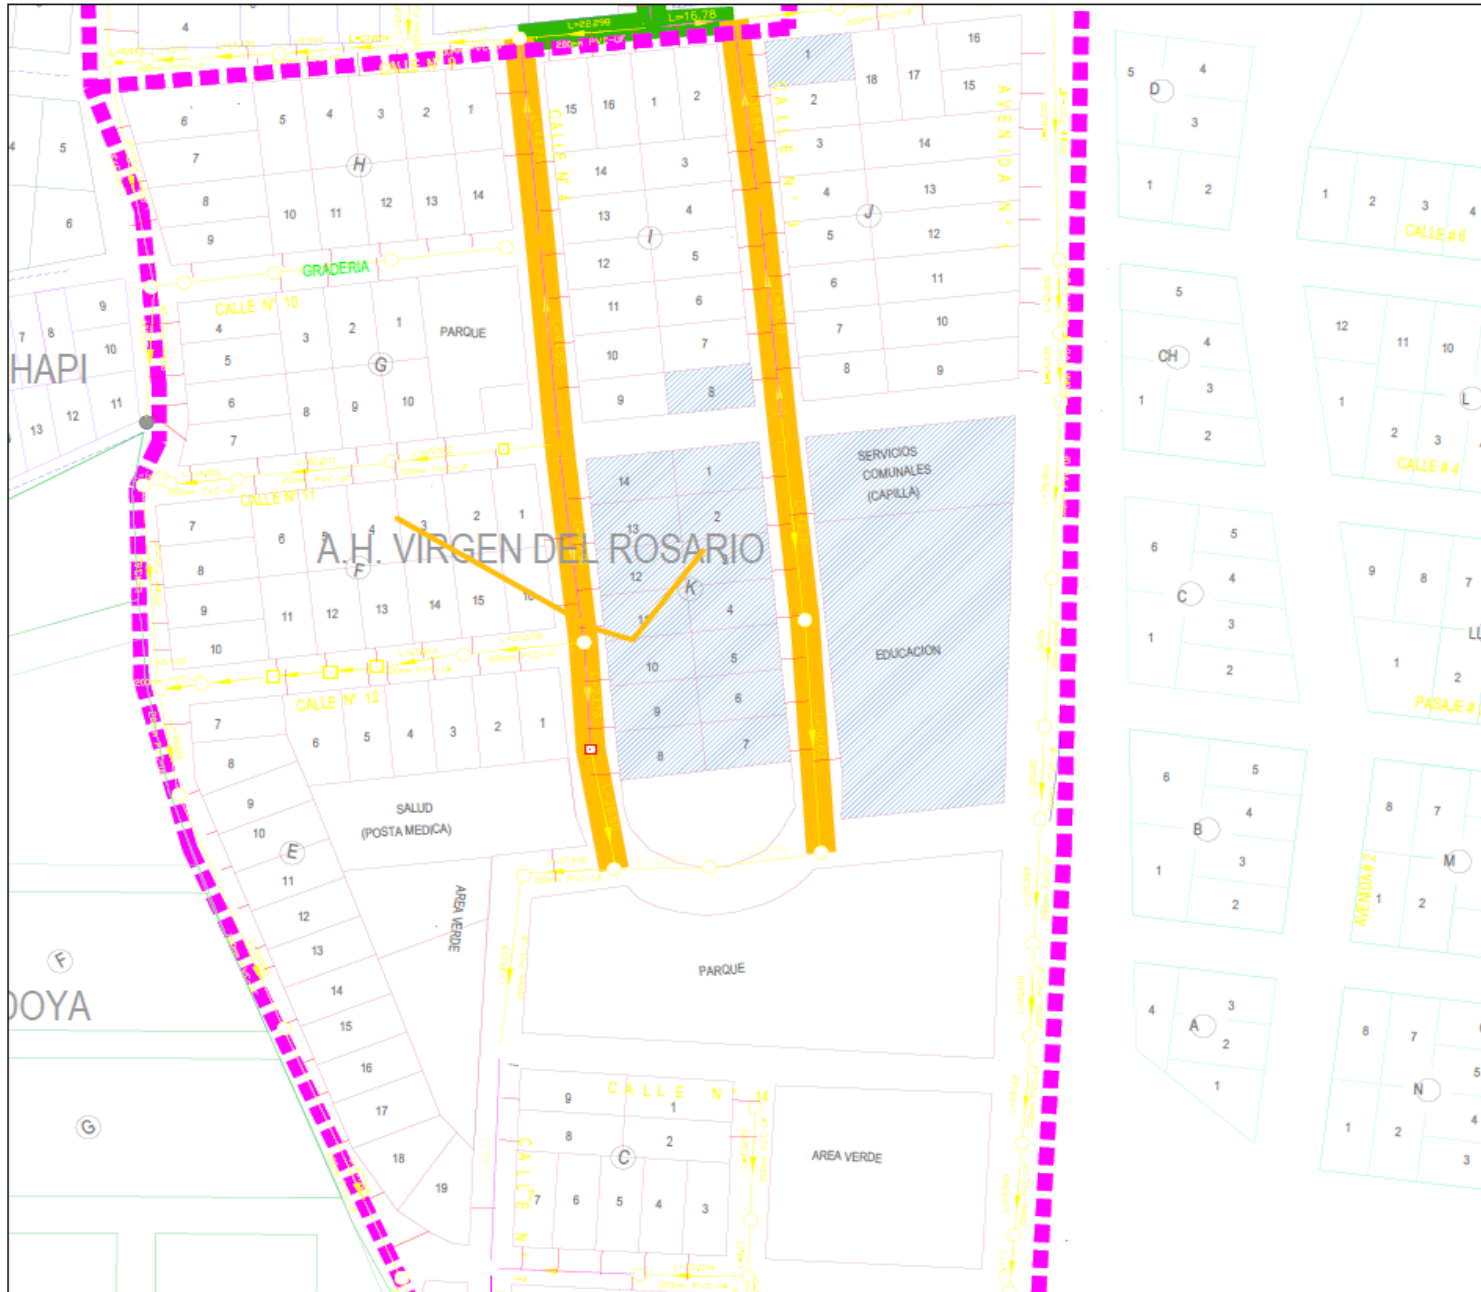
UNIVERSIDAD CAYMAHUASI CAYMAHUASI	TÍTULO: PLANO N°: 270 SUBCATEGORÍA:	PLANO DE UBICACIÓN AA.HH. VIRGEN DEL ROSARIO
	ESCALA: 1/20000 FECHA: 15/05/2017

LEYENDA	
	LIMITE DE A.A.H.H
	TRAMOS CON TUBERÍAS COLAPSADAS
	TRAMOS CON TUBERÍAS COLMATADAS
	CONEXIONES DOCILMIARIAS

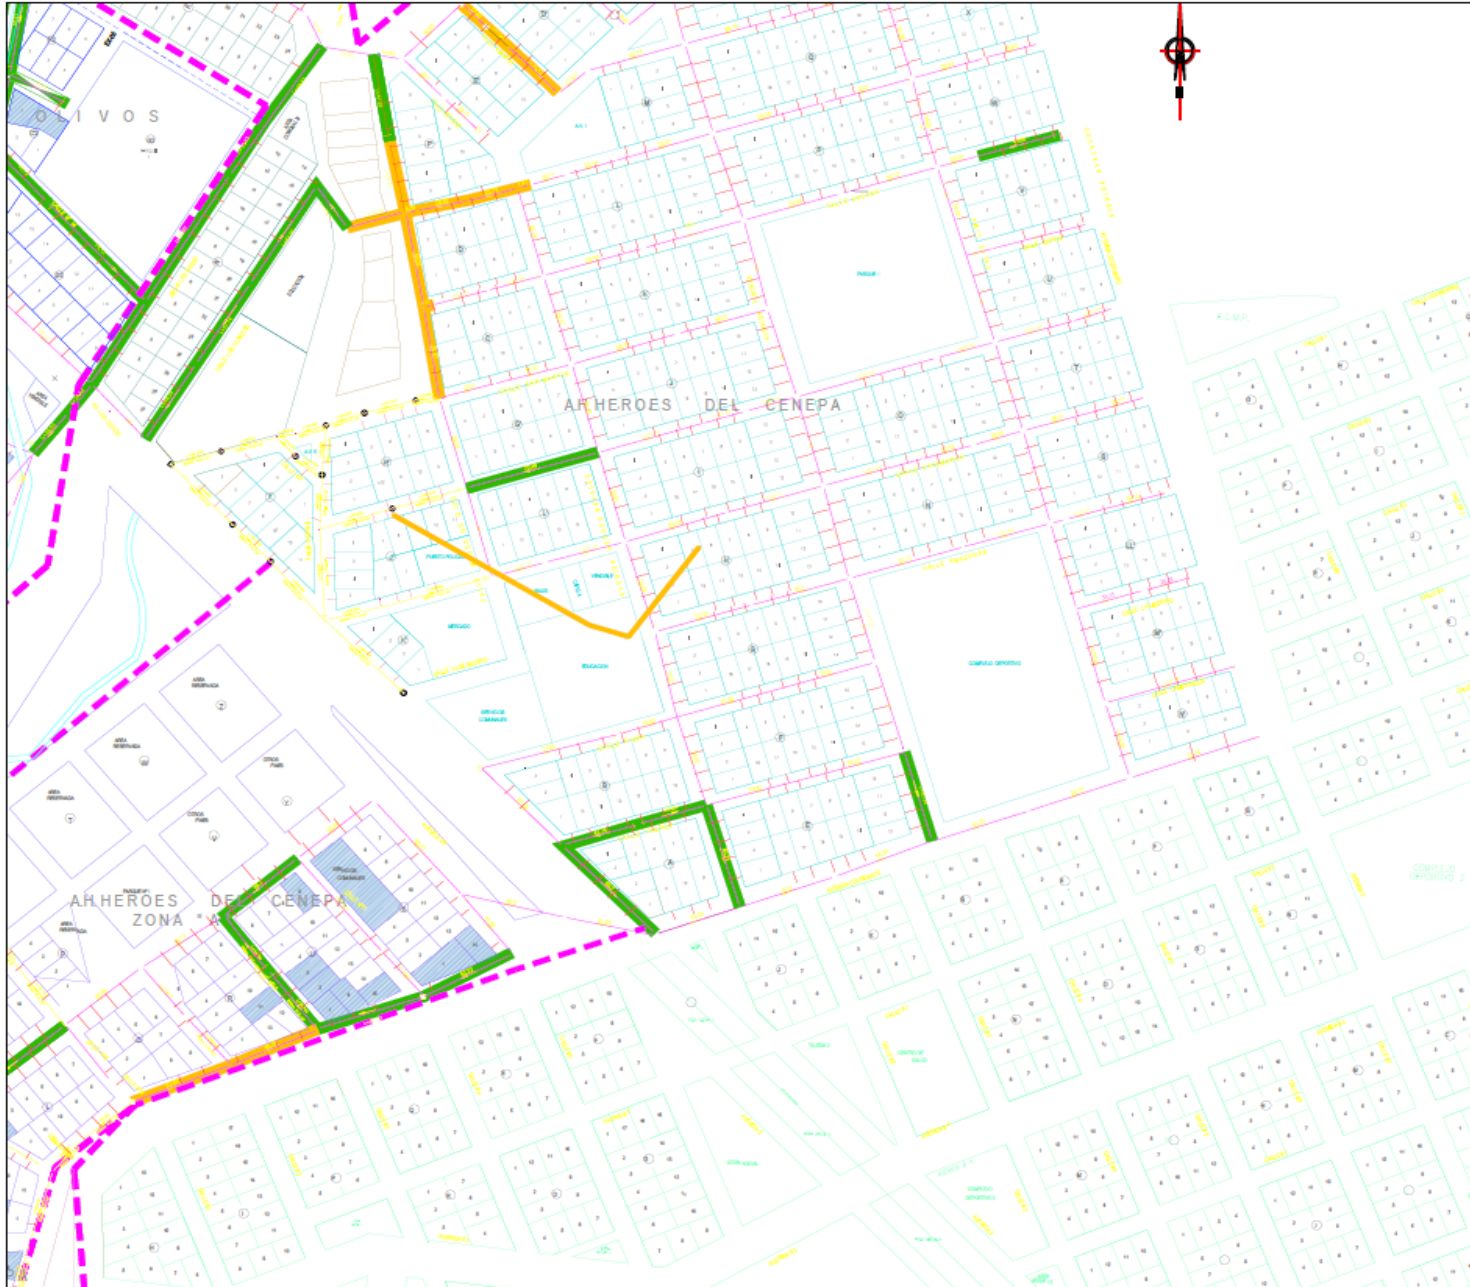
INSTITUCIÓN: UCV DEPARTAMENTO: OBRAS PÚBLICAS DIVISIÓN: OBRAS DE INFRAESTRUCTURA	TÍTULO: PLANO DE UBICACIÓN SUB-TÍTULO: AA.III. HEROES DEL CENEPA
	FECHA: 02 DE ABRIL DE 2024 AUTORES: JHONATAN MORALES REVISOR: JHONATAN MORALES	ESCALA: 1:500 FECHA DE IMPRESIÓN: 04 DE DICIEMBRE DE 2023

LEYENDA	
	LIMITE DE A.A.H.H
	TRAMOS CON TUBERÍAS COLAPSADAS
	TRAMOS CON TUBERÍAS COLMATADAS
	CONEXIONES DOMICILIARIAS
