UNIVERSIDAD CÉSAR VALLEJO

ESCUELA PROFESIONAL DE INGENIERÍA CIVIL

Estructuras de concreto y corrosión del acero corrugado en la
I.E. Niño Jesús de Praga distrito de SMP 2017

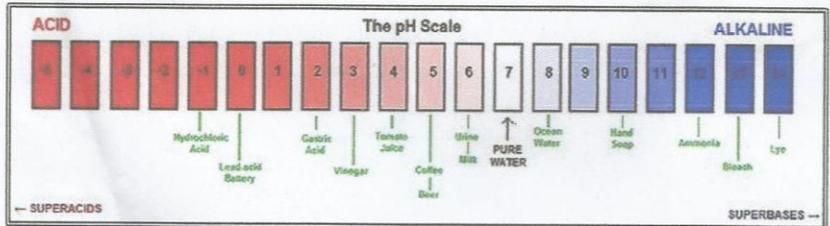
DATOS ESTRUCTURA		THE Ph SCALE
COLUMNA C1	Ph	7.0

Observacion : Edad de estructura 35 años.

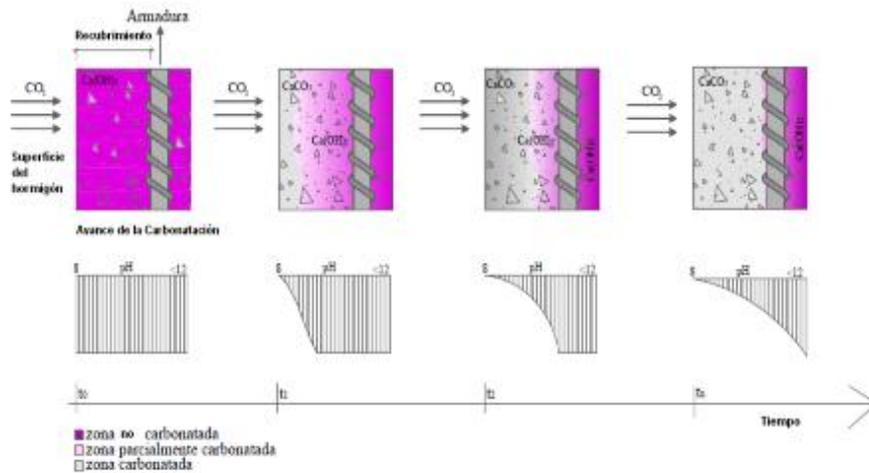
ANEXO 1

CARBONATACION	
NORMA DE REFERENCIA UNE 112011	
DATOS DE LA MUESTRA	
Columna :	C - 1
Muestra :	M - 1
Lugar :	I. E. NIÑO JESUS DE PRADA.
